Gemeente Vlissingen
Havenbeheerplan gemeente Vlissingen
Beheerplan 2017-2027

Opdrachtgever: Gemeente Vlissingen
Projectnummer opdrachtgever: Kenmerk 734847 / 737718
Opdrachtnemer: Iv-Infra b.v.
Projectnummer: INFR160896
Betreft: R-03 Havenbeheerplan 2017-2027 gemeente Vlissingen

Datum: 4 mei 2017
Revisie: 4
Status: Definitief
Aantal pagina's: iii + 32 (excl. bijlagen)

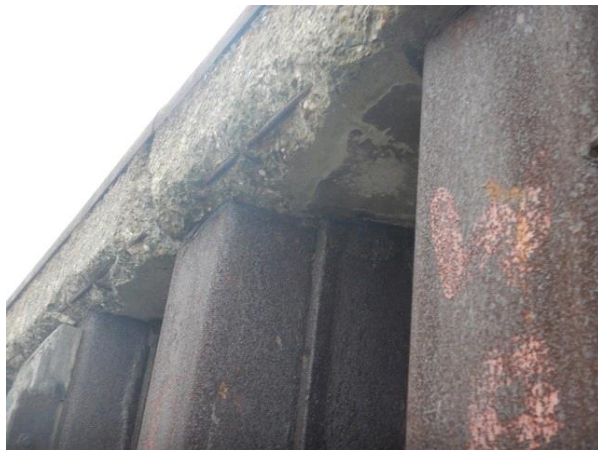
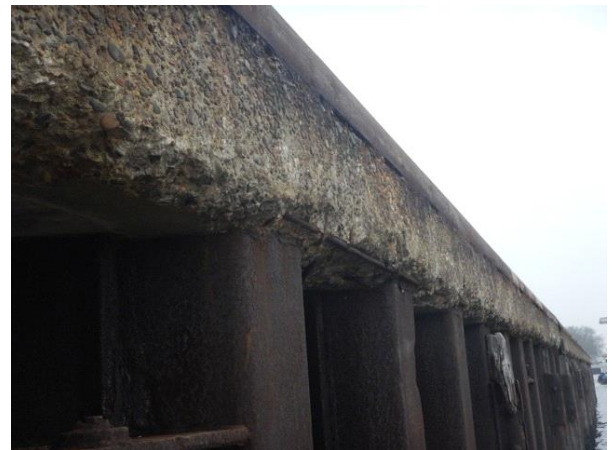
<i>Kunstwerk</i>	K11 Kanaal door Walcheren kade VI		<i>Inspectiedatum</i>	7-2-2017		
			<i>Inspecteur(s)</i>	R. van Geest & M. van de Korput		
<i>Schadenummer</i>	3		<i>weersomstandigheden</i>	regen, 6°C		
<i>Element</i>	Kerende constructie					
<i>Bouwdeel</i>	Damwandkop					
<i>Materiaal</i>	Beton					
<i>Gebrek</i>	Afbrokkelen					
<i>Omschrijving gebrek</i>	Over de gehele lengte van de kade is beton afgedrukt aan de onderrand van de deksloof.					
<i>Hoeveelheid</i>	Over ca. 150 m1, gemiddelde afmeting 0,15x0,15 m, totaal opp.ca. 45 m2					
<i>Oorzaak</i>	Roestende wapening					
<i>Risiconiveau</i>	beperkt					
<i>Conditie score NEN 2767</i>	<i>Belang</i>	E, ernstig gebrek	<i>Intensiteit</i>	II, gevorderd stadium	<i>Omvang [%]</i>	30
	<i>Type gebrek</i>	Conditioneel gebrek				
<i>Hersteladvies</i>	Constructie of omstandigheden wijzigen					
<i>Urgentie</i>	Binnen 3-5 jaar					
<i>Aanvullende informatie</i>	Het betonoppervlak is grunderig / uitgewassen en er is op veel plaatsen wapening zichtbaar. De zichtbare wapening is matig tot zwaar geroest. Ook is er lokaal scheurvorming in de sloof aanwezig. Opmerking: Het gehele object wordt gesloopt (2021) en vervangen door een oeverconstructie (kosten bij schade 1).

<i>Maatregel</i>	<i>Stuks</i>	<i>Eenheid</i>	<i>Tarief (€)</i>	<i>Bedrag (€)</i>	
Sloop object en vervangen door oeverconstructie	arbeid	0	0,00	0,00	
	materiaal	0	0,00	0,00	
		0	post	0,00	0,00
	Totaal	45	m2		0,00
<i>Werksoort</i> diversen	<i>Klasse</i> Niet van toepassing	<i>Interval</i>	<i>Planjaar</i> 2021	<i>Status</i> actueel	<i>Niveau</i> gevolgschade

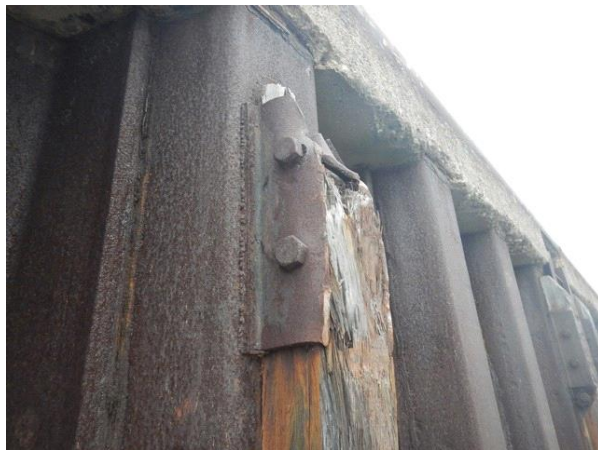
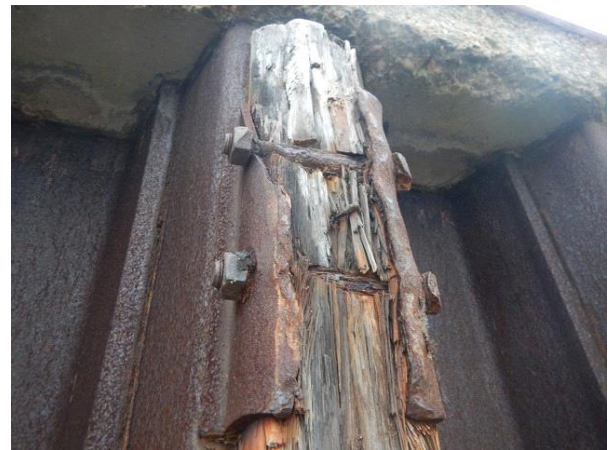
<i>Kunstwerk</i>	K11 Kanaal door Walcheren kade VI		<i>Inspectiedatum</i>	7-2-2017		
			<i>Inspecteur(s)</i>	R. van Geest & M. van de Korput		
<i>Schadenummer</i>	4		<i>weersomstandigheden</i>	regen, 6°C		
<i>Element</i>	Kerende constructie					
<i>Bouwdeel</i>	Wrijfstijl					
<i>Materiaal</i>	Hout					
<i>Gebrek</i>	Oppervlakteschade					
<i>Omschrijving gebrek</i>	Nagenoeg alle wrijfstijlen zijn aan bovenzijde afgesleten / beschadigd, geplinterd of aangetast. De voorzijde van het wrijfhout zit gelijk met of achter de stalen bevestigingsplaten.					
<i>Hoeveelheid</i>	Totaal 44 stuks wrijfstijlen					
<i>Oorzaak</i>	Mechanische invloed					
<i>Risiconiveau</i>	beperkt					
<i>Conditie score NEN 2767</i>	<i>Belang</i>	S, serieus gebrek	<i>Intensiteit</i>	II, gevorderd stadium	<i>Omvang [%]</i>	50
	<i>Type gebrek</i>	Conditioneel gebrek				
<i>Hersteladvies</i>	Constructie of omstandigheden wijzigen

<i>Urgentie</i>	Binnen 3-5 jaar					
<i>Aanvullende informatie</i>	<p>Veel bevestigingsplaten zijn eveneens vervormd. Ook zijn (met name de onderste) platen zwaar geroest.</p> <p>Opmerking: Het gehele object wordt gesloopt (2021) en vervangen door een oeverconstructie (kosten bij schade 1).</p>

<i>Maatregel</i>	<i>Stuks</i>	<i>Eenheid</i>	<i>Tarief (€)</i>	<i>Bedrag (€)</i>	
Sloop object en vervangen door oeverconstructie	arbeid	0	0,00	0,00	
	materiaal	0	0,00	0,00	
		0	post	0,00	
	Totaal			0,00	
<i>Werksoort</i> diversen	<i>Klasse</i> Niet van toepassing	<i>Interval</i>	<i>Planjaar</i> 2021	<i>Status</i> actueel	<i>Niveau</i> gevolgschade

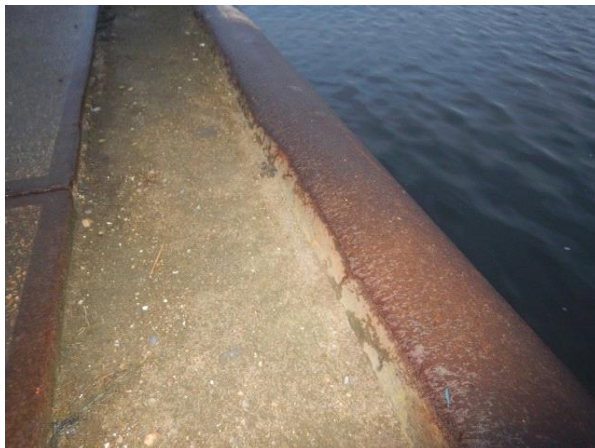
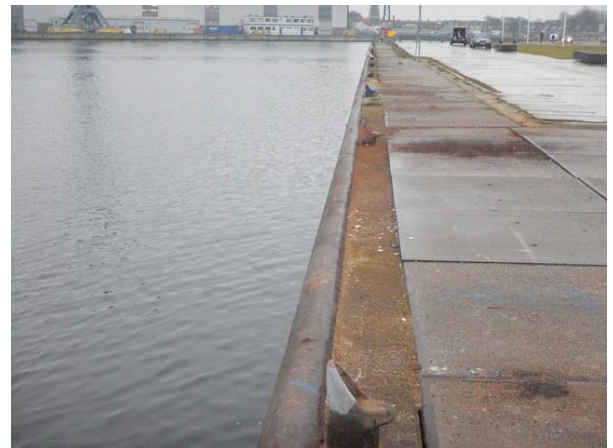
<i>Kunstwerk</i>	K11 Kanaal door Walcheren kade VI	<i>Inspectiedatum</i>		7-2-2017		
		<i>Inspecteur(s)</i>		R. van Geest & M. van de Korput		
<i>Schadenummer</i>	5	<i>weersomstandigheden</i>		regen, 6°C		
<i>Element</i>	Kerende constructie					
<i>Bouwdeel</i>	Dekzerprofiel					
<i>Materiaal</i>	Staal					
<i>Gebrek</i>	Corrosie, uniform					
<i>Omschrijving gebrek</i>	Over de gehele lengte van de kade is het dekzerprofiel matig geroest, met lokaal lichte materiaalafname (bij aansluiting op beton).					
<i>Hoeveelheid</i>	Totale lengte ca.156 m1, totaal oppervlak ca. 65 m2					
<i>Oorzaak</i>	Natuurlijke aantasting					
<i>Risiconiveau</i>	beperkt					
<i>Conditie score NEN 2767</i>	<i>Belang</i>	S, serieus gebrek	<i>Intensiteit</i>	II, gevorderd stadium	<i>Omvang [%]</i>	90
	<i>Type gebrek</i>	Conditioneel gebrek				
<i>Hersteladvies</i>	Constructie of omstandigheden wijzigen					
<i>Urgentie</i>	Binnen 3-5 jaar

<i>Aanvullende informatie</i>	Opmerking: Het gehele object wordt gesloopt (2021) en vervangen door een oeverconstructie (kosten bij schade 1)

<i>Maatregel</i>	<i>Stuks</i>	<i>Eenheid</i>	<i>Tarief (€)</i>	<i>Bedrag (€)</i>	
Sloop object en vervangen door oeverconstructie	arbeid	0	0,00	0,00	
	materiaal	0	0,00	0,00	
		0	post	0,00	
	Totaal			0,00	
<i>Werksoort</i>	<i>Klasse</i>	<i>Interval</i>	<i>Planjaar</i>	<i>Status</i>	<i>Niveau</i>
schilderwerk	Niet van toepassing		2021	actueel	gevolgschade

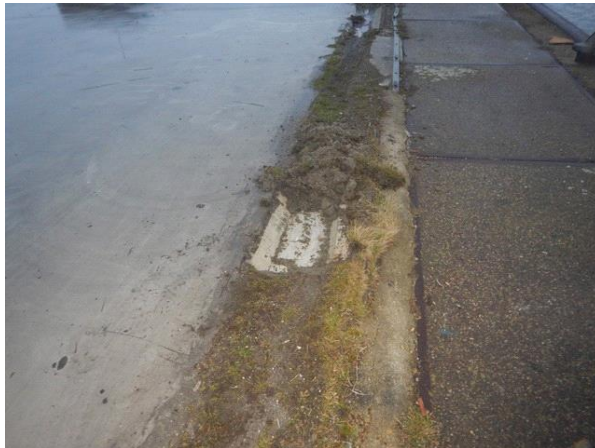
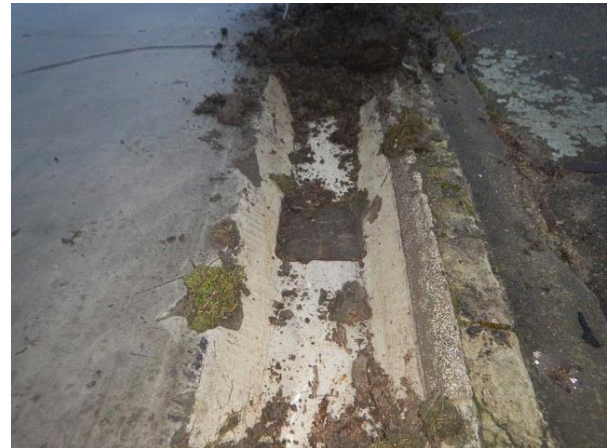
<i>Kunstwerk</i>	K11 Kanaal door Walcheren kade VI		<i>Inspectiedatum</i>	7-2-2017		
			<i>Inspecteur(s)</i>	R. van Geest & M. van de Korput		
<i>Schadenummer</i>	6		<i>weersomstandigheden</i>	regen, 6°C		
<i>Element</i>	Hemelwaterafvoer (HWA)					
<i>Bouwdeel</i>	Hemelwaterafvoer (HWA), Algemeen					
<i>Materiaal</i>	Beton					
<i>Gebrek</i>	Vervuiling					
<i>Omschrijving gebrek</i>	Over de gehele lengte van de kade is de betonnen HWA-goot vervuild met grond e.d. Ook de HWA-putjes in de goot zitten verstopt.					
<i>Hoeveelheid</i>	Totale lengte ca. 100 m1					
<i>Oorzaak</i>	Vervuiling					
<i>Risiconiveau</i>	beperkt					
<i>Conditie score NEN 2767</i>	<i>Belang</i>	G, Gering gebrek	<i>Intensiteit</i>	III, eindstadium	<i>Omvang [%]</i>	100
	<i>Type gebrek</i>	Tekortkoming				
<i>Hersteladvies</i>	Reinigen					
<i>Urgentie</i>	Binnen 0-2 jaar					
<i>Aanvullende informatie</i>	Er is een laag grond aanwezig met een dikte van ca.15 cm. Opmerking: Het gehele object wordt gesloopt (2021) en vervangen door een oeverconstructie (kosten bij schade 1)

<i>Maatregel</i>	<i>Stuks</i>	<i>Eenheid</i>	<i>Tarief (€)</i>	<i>Bedrag (€)</i>	
Reinigen betonnen gootconstructie en putten	arbeid	16	ploeguur	1.600,00	
	materiaal	0		0,00	
	materieel	1	post	500,00	
	Totaal	1	post	2.100,00	
<i>Werksoort</i>	<i>Klasse</i>	<i>Interval</i>	<i>Planjaar</i>	<i>Status</i>	<i>Niveau</i>
schoonmaken	Correctief onderhoud		2017	actueel	gevolgschade

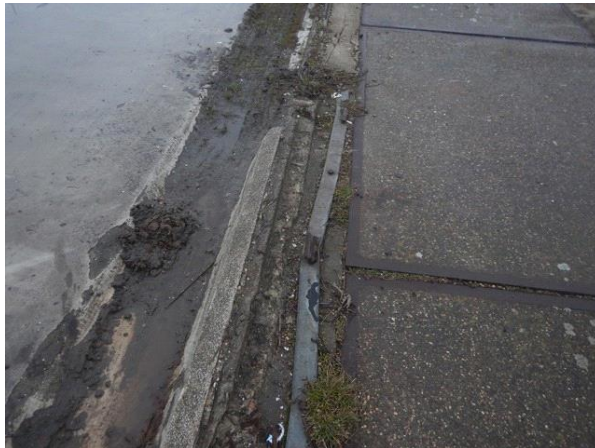
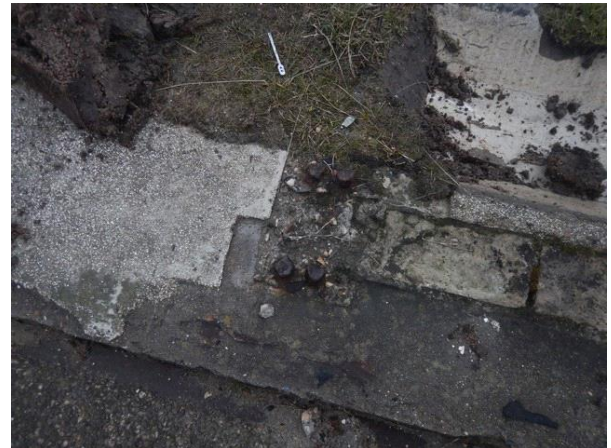
<i>Kunstwerk</i>	K11 Kanaal door Walcheren kade VI		<i>Inspectiedatum</i>	7-2-2017		
			<i>Inspecteur(s)</i>	R. van Geest & M. van de Korput		
<i>Schadenummer</i>	7		<i>weersomstandigheden</i>	regen, 6°C		
<i>Element</i>	Vloerconstructie					
<i>Bouwdeel</i>	Rijdek					
<i>Materiaal</i>	Beton					
<i>Gebrek</i>	Obstakels					
<i>Omschrijving gebrek</i>	In de betonnen strook (breedte ca. 30 cm) naast de HWA-goot bevinden zich loszittende delen stalen strippen, loze ankers e.d.					
<i>Hoeveelheid</i>	Verspreid over de gehele lengte van de kade (totaal ca. 30 m ²)					
<i>Oorzaak</i>	Onbekend					
<i>Risiconiveau</i>	beperkt					
<i>Conditie score NEN 2767</i>	<i>Belang</i>	G, Gering gebrek	<i>Intensiteit</i>	II, gevorderd stadium	<i>Omvang [%]</i>	5
	<i>Type gebrek</i>	Tekortkoming				
<i>Hersteladvies</i>	Constructie of omstandigheden wijzigen					
<i>Urgentie</i>	Binnen 3-5 jaar					
<i>Aanvullende informatie</i>	<p>Door deze onderdelen is er een risico aanwezig op struikelgevaar.</p> <p>Opmerking: Het gehele object wordt gesloopt (2021) en vervangen door een oeverconstructie (kosten bij schade 1)</p>

<i>Maatregel</i>	<i>Stuks</i>	<i>Eenheid</i>	<i>Tarief (€)</i>	<i>Bedrag (€)</i>	
Sloop object en vervangen door oeverconstructie	arbeid	0	50,00	0,00	
	materiaal	0	0,00	0,00	
		0	0,00	0,00	
	Totaal	1		0,00	
<i>Werksoort</i>	<i>Klasse</i>	<i>Interval</i>	<i>Planjaar</i>	<i>Status</i>	<i>Niveau</i>
diversen	Niet van toepassing		2021	actueel	veiligheid

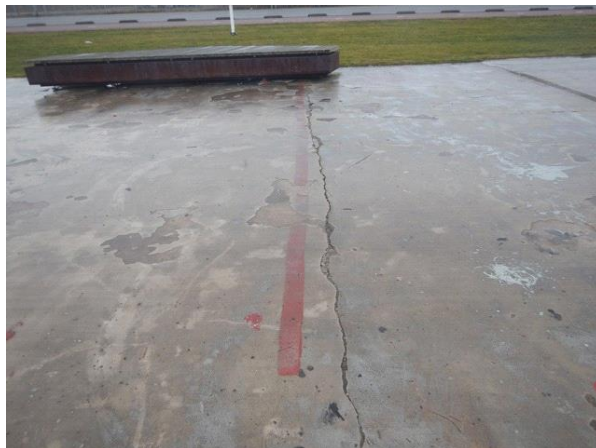
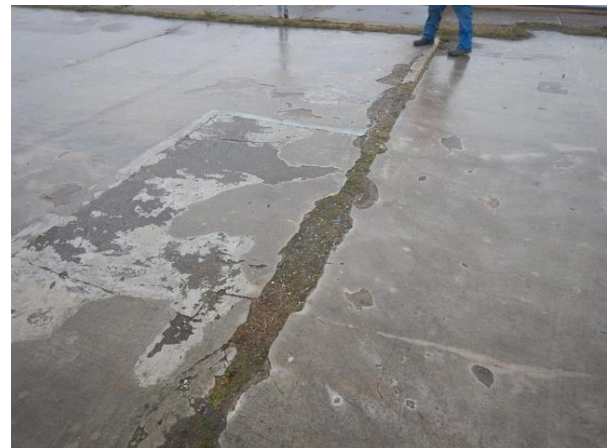
<i>Kunstwerk</i>	K11 Kanaal door Walcheren kade VI		<i>Inspectiedatum</i>	7-2-2017		
			<i>Inspecteur(s)</i>	R. van Geest & M. van de Korput		
<i>Schadenummer</i>	8		<i>weersomstandigheden</i>	regen, 6°C		
<i>Element</i>	Vloerconstructie					
<i>Bouwdeel</i>	Rijdek					
<i>Materiaal</i>	Beton					
<i>Gebrek</i>	Scheur, constructief					
<i>Omschrijving gebrek</i>	De betonnen (afwerk)vloer vertoont scheuren in allerlei richtingen en diverse oppervlakte beschadigingen					
<i>Hoeveelheid</i>	verspeid over het gehele oppervlak, totaal opp. Bedraagt ca.1000 m2					
<i>Oorzaak</i>	Mechanische invloed					
<i>Risiconiveau</i>	beperkt					
<i>Conditie score NEN 2767</i>	<i>Belang</i>	E, ernstig gebrek	<i>Intensiteit</i>	II, gevorderd stadium	<i>Omvang [%]</i>	60
	<i>Type gebrek</i>	Conditioneel gebrek				
<i>Hersteladvies</i>	Constructie of omstandigheden wijzigen					
<i>Urgentie</i>	Binnen 3-5 jaar					
<i>Aanvullende informatie</i>	De dikte van de afwerklaag varieert van ca. 5 tot 30 mm (daar waar zichtbaar). Ook aan weerszijden van de dilataties in de vloer is de laag beschadigd en afgebrokkeld (over een breedte van ca.40-50 cm per dilatatie). Opmerking: Het gehele object wordt gesloopt (2021) en vervangen door een oeverconstructie (kosten bij schade 1).

<i>Maatregel</i>	<i>Stuks</i>	<i>Eenheid</i>	<i>Tarief (€)</i>	<i>Bedrag (€)</i>	
Sloop object en vervangen door oeverconstructie	arbeid	0	0,00	0,00	
	materiaal	0	0,00	0,00	
		0	post	0,00	
	Totaal			0,00	
<i>Werksoort</i> diversen	<i>Klasse</i> Niet van toepassing	<i>Interval</i>	<i>Planjaar</i> 2021	<i>Status</i> actueel	<i>Niveau</i> gevolgschade

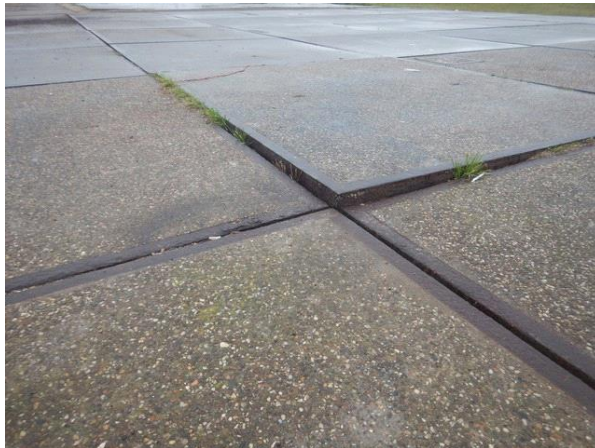
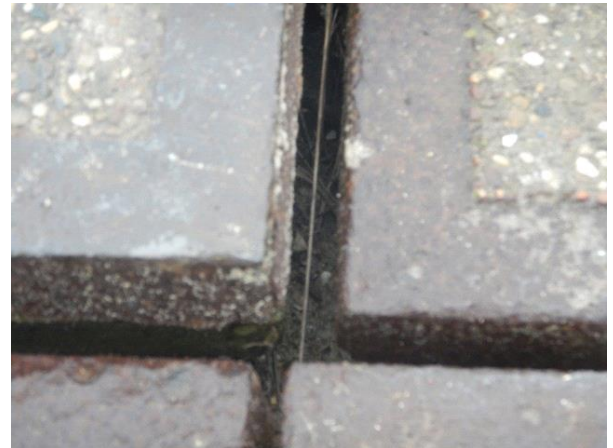
<i>Kunstwerk</i>	K11 Kanaal door Walcheren kade VI	<i>Inspectiedatum</i>		7-2-2017		
		<i>Inspecteur(s)</i>		R. van Geest & M. van de Korput		
<i>Schadenummer</i>	9	<i>weersomstandigheden</i>		regen, 6°C		
<i>Element</i>	Vloerconstructie					
<i>Bouwdeel</i>	Rijdek					
<i>Materiaal</i>	Beton					
<i>Gebrek</i>	Oneffenheden					
<i>Omschrijving gebrek</i>	Aan de noordzijde is een oppervlak voorzien van Stelconplaten. Dit oppervlak is niet meer volledig vlak / er zijn onderlinge hoogteverschillen aanwezig.					
<i>Hoeveelheid</i>	Totaal opp. ca.240 m2					
<i>Oorzaak</i>	Zetting					
<i>Risiconiveau</i>	beperkt					
<i>Conditie score NEN 2767</i>	<i>Belang</i>	E, ernstig gebrek	<i>Intensiteit</i>	II, gevorderd stadium	<i>Omvang [%]</i>	15
	<i>Type gebrek</i>	Conditioneel gebrek				
<i>Hersteladvies</i>	Constructie of omstandigheden wijzigen					
<i>Urgentie</i>	Binnen 3-5 jaar					
<i>Aanvullende informatie</i>	Ook is er via de onderlinge kieren van de platen lokaal uitspoeling van zand/grond onder de platen ontstaan. Opmerking: Het gehele object wordt gesloopt (2021) en vervangen door een oeverconstructie (kosten bij schade 1)

<i>Maatregel</i>	<i>Stuks</i>	<i>Eenheid</i>	<i>Tarief (€)</i>	<i>Bedrag (€)</i>	
Sloop object en vervangen door oeverconstructie	arbeid	0	0,00	0,00	
	materiaal	0	0,00	0,00	
		0	0,00	0,00	
	Totaal	0	0	0,00	
<i>Werksoort</i>	<i>Klasse</i>	<i>Interval</i>	<i>Planjaar</i>	<i>Status</i>	<i>Niveau</i>
diversen	Niet van toepassing		2021	actueel	veiligheid

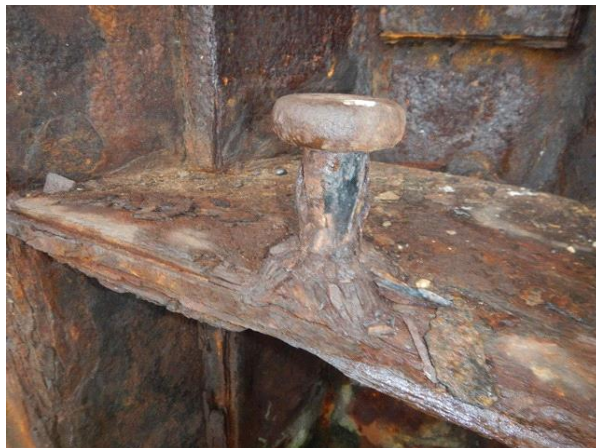
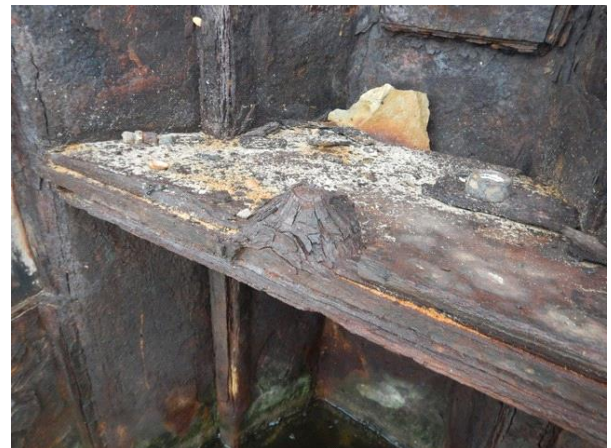
<i>Kunstwerk</i>	K11 Kanaal door Walcheren kade VI	<i>Inspectiedatum</i>		7-2-2017		
		<i>Inspecteur(s)</i>		R. van Geest & M. van de Korput		
<i>Schadenummer</i>	10	<i>weersomstandigheden</i>		regen, 6°C		
<i>Element</i>	Kerende constructie					
<i>Bouwdeel</i>	Damwand					
<i>Materiaal</i>	Staal					
<i>Gebrek</i>	Corrosie, uniform					
<i>Omschrijving gebrek</i>	De stalen haalpenen aan de voorzijde van de damwandconstructie zijn zwaar geroest, materiaalafname 30-100%					
<i>Hoeveelheid</i>	ca. 20 stuks, verspreid over de lengte					
<i>Oorzaak</i>	Natuurlijke aantasting					
<i>Risiconiveau</i>	beperkt					
<i>Conditie score NEN 2767</i>	<i>Belang</i>	S, serieus gebrek	<i>Intensiteit</i>	III, eindstadium	<i>Omvang [%]</i>	1
	<i>Type gebrek</i>	Conditioneel gebrek				
<i>Hersteladvies</i>	Constructie of omstandigheden wijzigen					
<i>Urgentie</i>	Binnen 3-5 jaar					
<i>Aanvullende informatie</i>	Ook de stalen bevestigingsplaat (in de inkassing van de damwand) is zwaar geroest. Opmerking: Het gehele object wordt gesloopt (2021) en vervangen door een oeverconstructie (kosten bij schade 1)

<i>Maatregel</i>	<i>Stuks</i>	<i>Eenheid</i>	<i>Tarief (€)</i>	<i>Bedrag (€)</i>	
Sloop object en vervangen door oeverconstructie	arbeid	0	0,00	0,00	
	materiaal	0	0,00	0,00	
		0	0,00	0,00	
	Totaal			0,00	
<i>Werksoort</i> diversen	<i>Klasse</i> Niet van toepassing	<i>Interval</i>	<i>Planjaar</i> 2021	<i>Status</i> actueel	<i>Niveau</i> gevolgschade

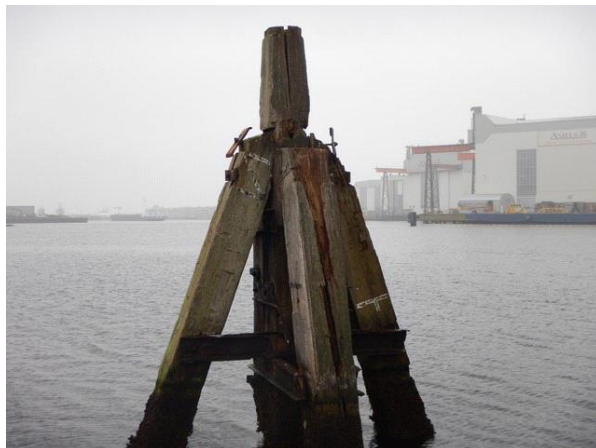
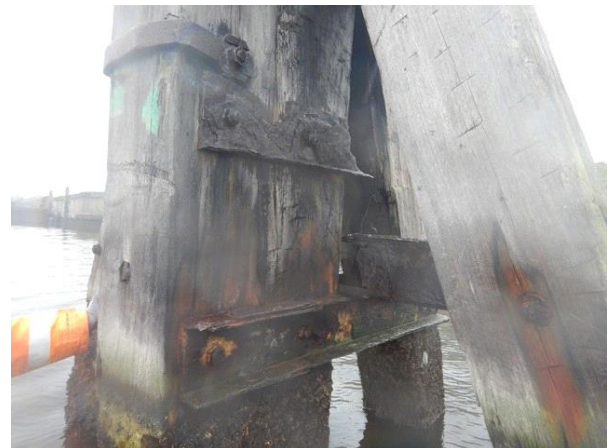
<i>Kunstwerk</i>	K11 Kanaal door Walcheren kade VI		<i>Inspectiedatum</i>	7-2-2017		
			<i>Inspecteur(s)</i>	R. van Geest & M. van de Korput		
<i>Schadenummer</i>	11		<i>weersomstandigheden</i>	regen, 6°C		
<i>Element</i>	Afmeervoorziening					
<i>Bouwdeel</i>	Meerstoel					
<i>Materiaal</i>	Hout					
<i>Gebrek</i>	Houtrot					
<i>Omschrijving gebrek</i>	De samengestelde meerstoel is op meerdere plaatsen aangetast door houtrot en/of is het hout gespleten of gescheurd					
<i>Hoeveelheid</i>	op diverse plaatsen verspreid over de 4 palen					
<i>Oorzaak</i>	Natuurlijke aantasting					
<i>Risiconiveau</i>	beperkt					
<i>Conditie score NEN 2767</i>	<i>Belang</i>	E, ernstig gebrek	<i>Intensiteit</i>	II, gevorderd stadium	<i>Omvang [%]</i>	50
	<i>Type gebrek</i>	Conditioneel gebrek				
<i>Hersteladvies</i>	Constructie of omstandigheden wijzigen					
<i>Urgentie</i>	Binnen 3-5 jaar					
<i>Aanvullende informatie</i>	<p>Tevens zijn de stalen verbindingen(UNP-) profielen zwaar geroest en vertonen tot 100% materiaalafname.</p> <p>Opmerking: Het gehele object wordt gesloopt (2021) en vervangen door een oeverconstructie (kosten bij schade 1)</p>

<i>Maatregel</i>		<i>Stuks</i>	<i>Eenheid</i>	<i>Tarief (€)</i>	<i>Bedrag (€)</i>
vervangen ivm sloop/vervanging gehele object	arbeid	0	ploeguur	0,00	0,00
	materiaal	0	post	0,00	0,00
		0	post	0,00	0,00
	Totaal	0	0t		0,00
<i>Werksoort</i>	<i>Klasse</i>	<i>Interval</i>	<i>Planjaar</i>	<i>Status</i>	<i>Niveau</i>
diversen	Niet van toepassing		2021	actueel	veiligheid

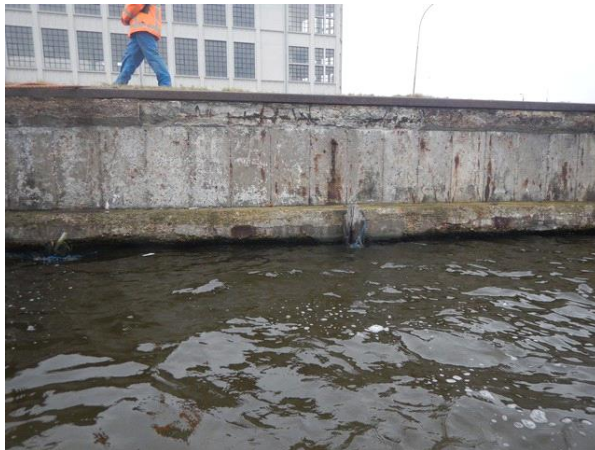
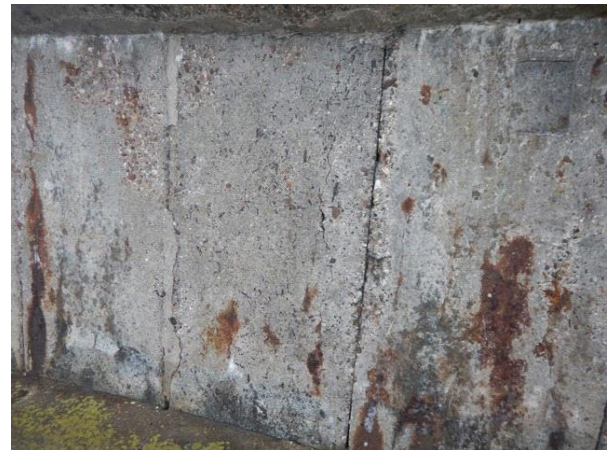
<i>Kunstwerk</i>	K12 Scheldekwartier kade V		<i>Inspectiedatum</i>	7-2-2017		
			<i>Inspecteur(s)</i>	R. van Geest & M. van de Korput		
<i>Schadenummer</i>	1		<i>weersomstandigheden</i>	bewolkt, 6°C		
<i>Element</i>	Kerende constructie					
<i>Bouwdeel</i>	Damwand					
<i>Materiaal</i>	Beton					
<i>Gebrekk</i>	Afbrokkelen					
<i>Omschrijving gebrek</i>	De betonnen damplanken vertonen op veel plaatsen afgedrukte betondelen en/of scheurvorming t.g.v. roestende wapening.					
<i>Hoeveelheid</i>	Verspreid over de gehele lengte van het betonnen deel (ca.160 meter)					
<i>Oorzaak</i>	Roestende wapening					
<i>Risiconiveau</i>	verhoogd					
<i>Conditie score NEN 2767</i>	<i>Belang</i>	E, ernstig gebrek	<i>Intensiteit</i>	II, gevorderd stadium	<i>Omvang [%]</i>	30
	<i>Type gebrek</i>	Conditioneel gebrek				
<i>Hersteladvies</i>	Vervangen					
<i>Urgentie</i>	Binnen 0-2 jaar					
<i>Aanvullende informatie</i>	De zichtbare wapening is zwaar geroest en vertoont materiaalafname. Ook op meerdere plaatsen roestvlekken aan het oppervlak hetgeen duidt op chloriden en carbonatatie geïnitieerde wapeningscorrosie. Advies: De gehele kadeconstructie vervangen door een kade bestaande uit een stalen damwand met betonnen deksloof (zie ook overige schadebeelden).

<i>Maatregel</i>	<i>Stuks</i>	<i>Eenheid</i>	<i>Tarief (€)</i>	<i>Bedrag (€)</i>	
Vervangen door stalen damwandconstructie	all-in	1	post	2.365.000,00	
	materiaal	0		0,00	
		0	post	0,00	
	Totaal	1	post		2.365.000,00
<i>Werksoort</i> diversen	<i>Klasse</i> Renovatie / vervangen	<i>Interval</i>	<i>Planjaar</i> 2018	<i>Status</i> actueel	<i>Niveau</i> gevolgschade

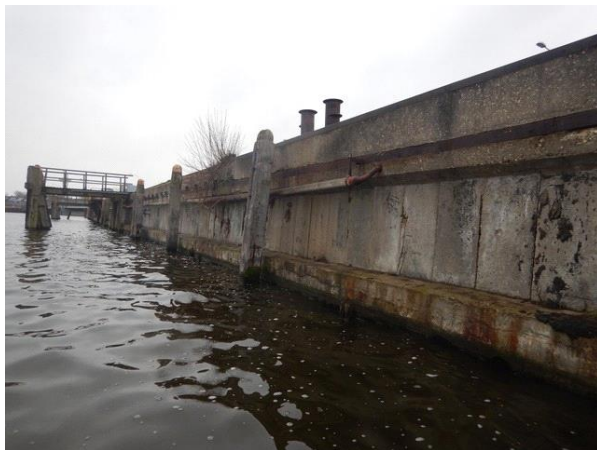
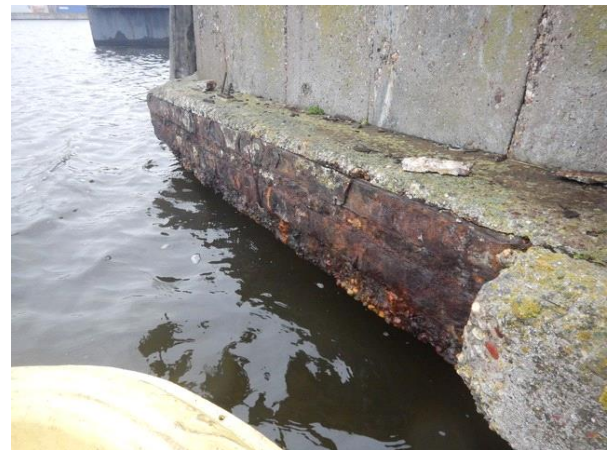
<i>Kunstwerk</i>	K12 Scheldekwartier kade V		<i>Inspectiedatum</i>	7-2-2017		
			<i>Inspecteur(s)</i>	R. van Geest & M. van de Korput		
<i>Schadenummer</i>	3		<i>weersomstandigheden</i>	bewolkt, 6°C		
<i>Element</i>	Kerende constructie					
<i>Bouwdeel</i>	Verankering, Algemeen					
<i>Materiaal</i>	Beton					
<i>Gebrek</i>	Afbrokkelen					
<i>Omschrijving gebrek</i>	Het beton rondom de stalen horizontale verankeringsbalk (net boven de waterlijn) wordt / is afgedrukt / beschadigd, vertoont langsscheuren, heeft roest aan het oppervlak en/of roestvlekken					
<i>Hoeveelheid</i>	Verspreid over de gehele lengte					
<i>Oorzaak</i>	Corrosie					
<i>Risiconiveau</i>	beperkt					
<i>Conditie score NEN 2767</i>	<i>Belang</i>	E, ernstig gebrek	<i>Intensiteit</i>	II, gevorderd stadium	<i>Omvang [%]</i>	80
	<i>Type gebrek</i>	Conditioneel gebrek				
<i>Hersteladvies</i>	Vervangen					
<i>Urgentie</i>	Binnen 0-2 jaar

<i>Aanvullende informatie</i>	<p>Door corrosie van de ingebetonnerde stalen balk wordt het beton afgedrukt. De stalen verankeringsbalk is (daar waar zichtbaar) zwaar geroest (incl. materiaalafname).</p> <p>Advies: Vervangen kade door stalen damwand met betonnen deksloof (zie ook overige schadebeelden).</p>

<i>Maatregel</i>	<i>Stuks</i>	<i>Eenheid</i>	<i>Tarief (€)</i>	<i>Bedrag (€)</i>	
Vervangen kade door stalen damwand (zie schade 1)	arbeid	0	0,00	0,00	
	materiaal	0	0,00	0,00	
		0	post	0,00	
	Totaal	1	post		0,00
<i>Werksoort</i> diversen	<i>Klasse</i> Niet van toepassing	<i>Interval</i>	<i>Planjaar</i> 2018	<i>Status</i> actueel	<i>Niveau</i> gevolgschade

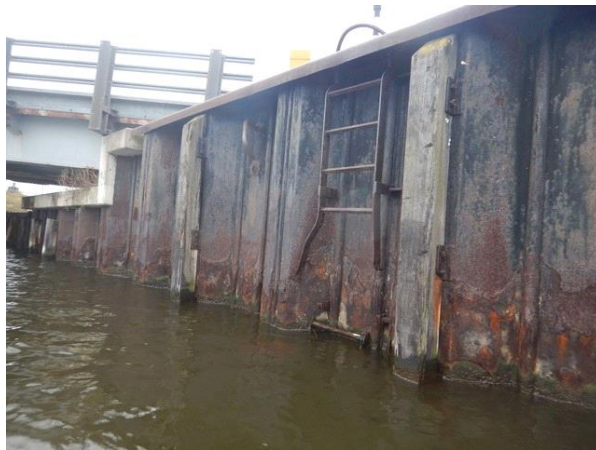
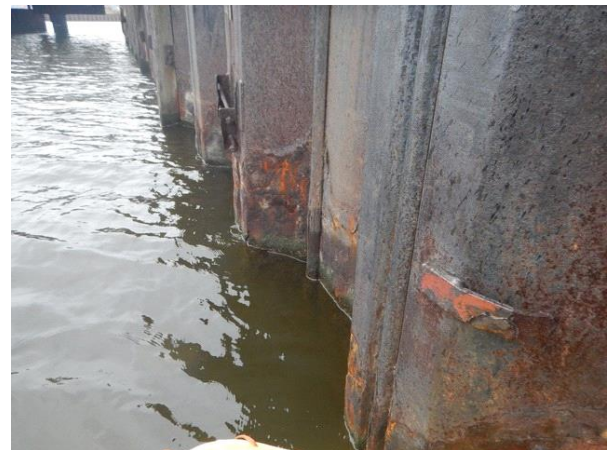
<i>Kunstwerk</i>	K12 Scheldekwartier kade V		<i>Inspectiedatum</i>	7-2-2017		
			<i>Inspecteur(s)</i>	R. van Geest & M. van de Korput		
<i>Schadenummer</i>	4		<i>weersomstandigheden</i>	bewolkt, 6°C		
<i>Element</i>	Kerende constructie					
<i>Bouwdeel</i>	Damwand					
<i>Materiaal</i>	Staal					
<i>Gebrek</i>	Gaten					
<i>Omschrijving gebrek</i>	De damwand vertoont over de gehele lengte over een hoogte van ca. 1 m, vanaf de waterlijn zware corrosie (incl. materiaalafname tot 100%). Op meerdere plaatsen zijn gaten aanwezig (bui en lijf)					
<i>Hoeveelheid</i>	Gehele lengte stalen damwand (ca. 25 m1)					
<i>Oorzaak</i>	Natuurlijke aantasting					
<i>Risiconiveau</i>	verhoogd					
<i>Conditie score NEN 2767</i>	<i>Belang</i>	E, ernstig gebrek	<i>Intensiteit</i>	II, gevorderd stadium	<i>Omvang [%]</i>	30
	<i>Type gebrek</i>	Conditioneel gebrek				
<i>Hersteladvies</i>	Vervangen					
<i>Urgentie</i>	Binnen 0-2 jaar

<i>Aanvullende informatie</i>	Overige delen van het damwandoppervlak, incl. stalen deksloof zijn egaal gecorrodeerd.

<i>Maatregel</i>	<i>Stuks</i>	<i>Eenheid</i>	<i>Tarief (€)</i>	<i>Bedrag (€)</i>	
Vervangen (zie schade 1)					
arbeid	0		0,00	0,00	
materiaal	0		0,00	0,00	
Totaal	0	post	0,00	0,00	
				0,00	
<i>Werksoort</i>	<i>Klasse</i>	<i>Interval</i>	<i>Planjaar</i>	<i>Status</i>	<i>Niveau</i>
diversen	Niet van toepassing		2018	actueel	gevolgschade

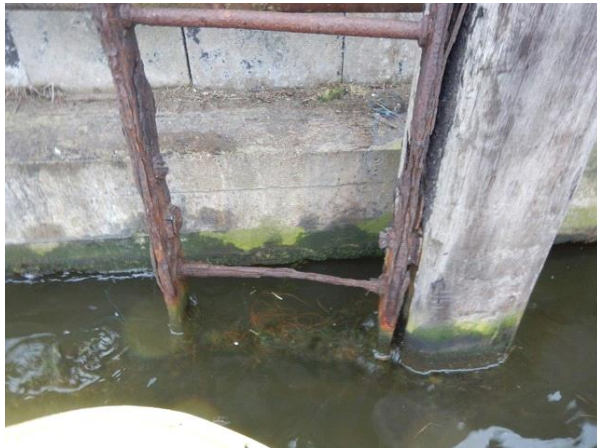
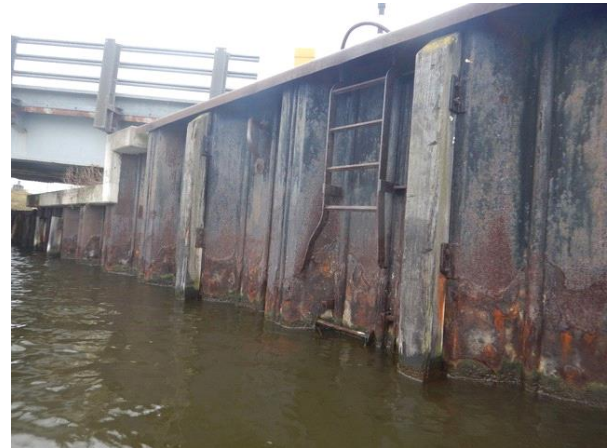
<i>Kunstwerk</i>	K12 Scheldekwartier kade V		<i>Inspectiedatum</i>	7-2-2017		
			<i>Inspecteur(s)</i>	R. van Geest & M. van de Korput		
<i>Schadenummer</i>	5	<i>weersomstandigheden</i>	bewolkt, 6°C			
<i>Element</i>	Kerende constructie					
<i>Bouwdeel</i>	Ladder					
<i>Materiaal</i>	Staal					
<i>Gebrek</i>	Corrosie, uniform					
<i>Omschrijving gebrek</i>	De ladders zijn zwaar aangetast door corrosie en vertonen tot 100% materiaalafname. Enkele laddersporten- en -bomen zijn volledig of deels weggeroest.					
<i>Hoeveelheid</i>	Totaal 3 ladders					
<i>Oorzaak</i>	Natuurlijke aantasting					
<i>Risiconiveau</i>	verhoogd					
<i>Conditie score NEN 2767</i>	<i>Belang</i>	S, serieus gebrek	<i>Intensiteit</i>	III, eindstadium	<i>Omvang [%]</i>	100
	<i>Type gebrek</i>	Conditioneel gebrek				
<i>Hersteladvies</i>	Vervangen					
<i>Urgentie</i>	Binnen 0-2 jaar					
<i>Aanvullende informatie</i>	Ook is het staal van de ladders vervormd door aanvaring(en). Advies: vervangen damwandconstructie (zie ook overige schades)

<i>Maatregel</i>	<i>Stuks</i>	<i>Eenheid</i>	<i>Tarief (€)</i>	<i>Bedrag (€)</i>	
Vervangen kadeconstructie (zie schade 1)	arbeid	0	0,00	0,00	
	materiaal	0	0,00	0,00	
		0	post	0,00	
	Totaal			0,00	
<i>Werksoort</i> diversen	<i>Klasse</i> Niet van toepassing	<i>Interval</i>	<i>Planjaar</i> 2018	<i>Status</i> actueel	<i>Niveau</i> veiligheid

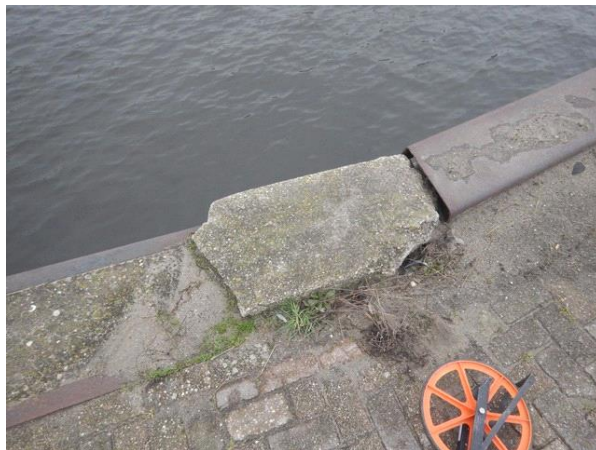
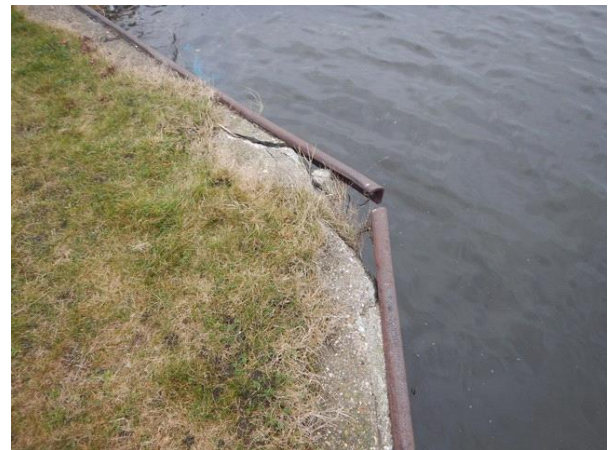
<i>Kunstwerk</i>	K12 Scheldekwartier kade V		<i>Inspectiedatum</i>	7-2-2017		
			<i>Inspecteur(s)</i>	R. van Geest & M. van de Korput		
<i>Schadenummer</i>	6	<i>weersomstandigheden</i>	bewolkt, 6°C			
<i>Element</i>	Kerende constructie					
<i>Bouwdeel</i>	Damwandkop					
<i>Materiaal</i>	Beton					
<i>Gebrek</i>	Afbrokkelen					
<i>Omschrijving gebrek</i>	Aan beide uiteinden van de damwandkop is het beton afgedrukt / (mechanisch) beschadigd.					
<i>Hoeveelheid</i>	2 locaties, over een totale lengte van ca. 3 m1					
<i>Oorzaak</i>	Mechanische invloed					
<i>Risiconiveau</i>	beperkt					
<i>Conditie score NEN 2767</i>	<i>Belang</i>	E, ernstig gebrek	<i>Intensiteit</i>	III, eindstadium	<i>Omvang [%]</i>	2
	<i>Type gebrek</i>	Conditioneel gebrek				
<i>Hersteladvies</i>	Vervangen					
<i>Urgentie</i>	Binnen 0-2 jaar					
<i>Aanvullende informatie</i>	Vervangen kade door stalen damwand (zie ook overige schades)

<i>Maatregel</i>	<i>Stuks</i>	<i>Eenheid</i>	<i>Tarief (€)</i>	<i>Bedrag (€)</i>	
Vervangen door stalen damwandconstructie	arbeid	0	0,00	0,00	
	materiaal	0	0,00	0,00	
		0	post	0,00	
	Totaal	1	post		0,00
<i>Werksoort</i>	<i>Klasse</i>	<i>Interval</i>	<i>Planjaar</i>	<i>Status</i>	<i>Niveau</i>
diversen	Niet van toepassing		2018	actueel	gevolgschade

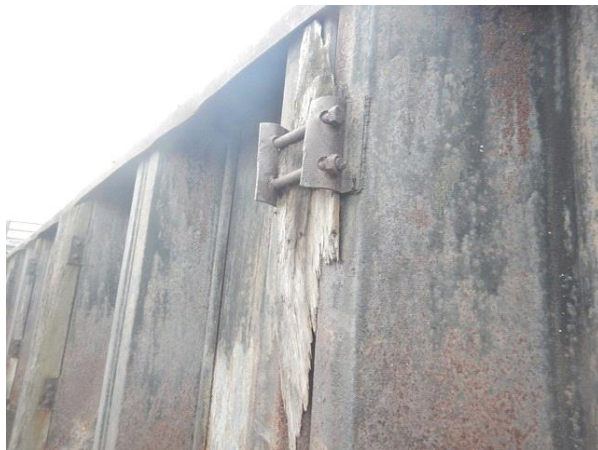
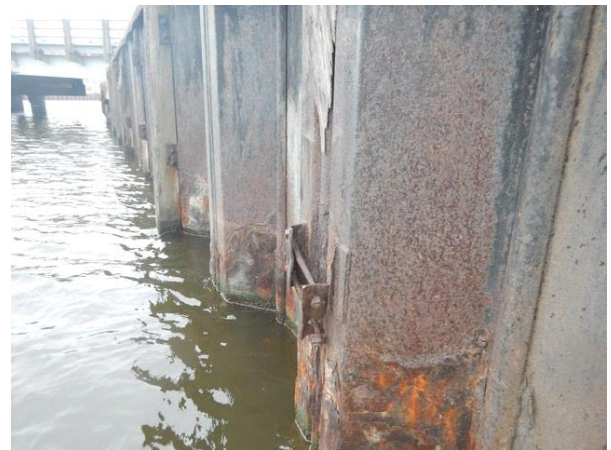
<i>Kunstwerk</i>	K12 Scheldekwartier kade V		<i>Inspectiedatum</i>	7-2-2017		
			<i>Inspecteur(s)</i>	R. van Geest & M. van de Korput		
<i>Schadenummer</i>	7		<i>weersomstandigheden</i>	bewolkt, 6°C		
<i>Element</i>	Kerende constructie					
<i>Bouwdeel</i>	Wrijfstijl					
<i>Materiaal</i>	Hout					
<i>Gebrek</i>	Onderdeel, ontbreekt					
<i>Omschrijving gebrek</i>	Aan de voorzijde van de stalen damwand ontbreekt op 1 plaats de wrijfstijl en 4 stuks zijn (zwaar) beschadigd / afgesleten					
<i>Hoeveelheid</i>	Totaal 5 stuks					
<i>Oorzaak</i>	Mechanische invloed					
<i>Risiconiveau</i>	verhoogd					
<i>Conditie score NEN 2767</i>	<i>Belang</i>	S, serieus gebrek	<i>Intensiteit</i>	II, gevorderd stadium	<i>Omvang [%]</i>	10
	<i>Type gebrek</i>	Conditioneel gebrek				
<i>Hersteladvies</i>	Vervangen					
<i>Urgentie</i>	Binnen 0-2 jaar					
<i>Aanvullende informatie</i>	Door het ontbreken is de damwand onvoldoende beschermd tegen mechanische beschadigingen (aanvaring). Advies: Vervangen kade door stalen damwand (zie ook overige schades)

<i>Maatregel</i>	<i>Stuks</i>	<i>Eenheid</i>	<i>Tarief (€)</i>	<i>Bedrag (€)</i>	
Vervangen kade door stalen damwand (zie schade 1)	arbeid	0	0,00	0,00	
	materiaal	0	0,00	0,00	
		0	post	0,00	
	Totaal	1	post		0,00
<i>Werksoort</i> diversen	<i>Klasse</i> Niet van toepassing	<i>Interval</i>	<i>Planjaar</i> 2018	<i>Status</i> actueel	<i>Niveau</i> gevolgschade

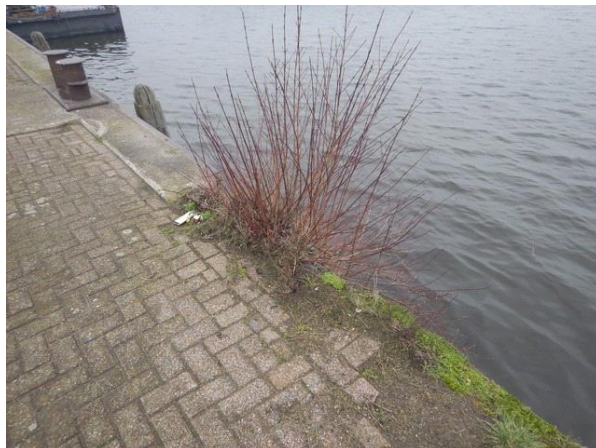
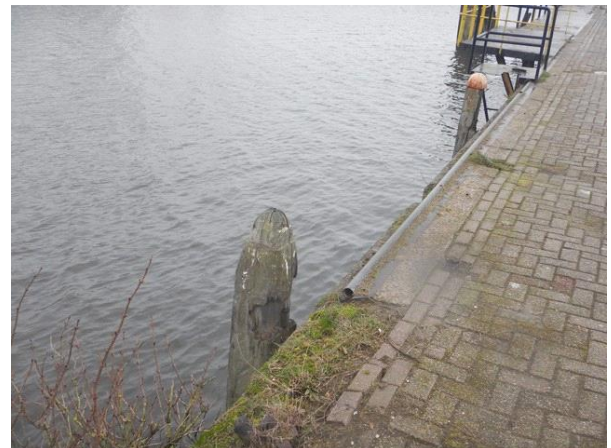
<i>Kunstwerk</i>	K12 Scheldekwartier kade V		<i>Inspectiedatum</i>	7-2-2017		
			<i>Inspecteur(s)</i>	R. van Geest & M. van de Korput		
<i>Schadenummer</i>	8		<i>weersomstandigheden</i>	bewolkt, 6°C		
<i>Element</i>	Kerende constructie					
<i>Bouwdeel</i>	Damwandkop					
<i>Materiaal</i>	Beton					
<i>Gebrek</i>	Onderdeel, ontbreekt					
<i>Omschrijving gebrek</i>	Op 1 locatie ontbreekt een deel van de betonnen deksloof.					
<i>Hoeveelheid</i>	Over een lengte van ca. 3 m1					
<i>Oorzaak</i>	Onbekend					
<i>Risiconiveau</i>	beperkt					
<i>Conditie score NEN 2767</i>	<i>Belang</i>	S, serieus gebrek	<i>Intensiteit</i>	II, gevorderd stadium	<i>Omvang [%]</i>	2
	<i>Type gebrek</i>	Conditioneel gebrek				
<i>Hersteladvies</i>	Vervangen					
<i>Urgentie</i>	Binnen 0-2 jaar					
<i>Aanvullende informatie</i>	In dit ontbrekende gedeelte groeit een flinke struik. Advies: Vervangen kade door stalen damwand (zie ook overige schades)

<i>Maatregel</i>	<i>Stuks</i>	<i>Eenheid</i>	<i>Tarief (€)</i>	<i>Bedrag (€)</i>	
Vervangen kade door stalen damwand (zie schade 1)	arbeid	0	ploeguur	0,00	
	materiaal	0	post	0,00	
		0	post	0,00	
	Totaal	1	post		0,00
<i>Werksoort</i> diversen	<i>Klasse</i> Niet van toepassing	<i>Interval</i>	<i>Planjaar</i> 2018	<i>Status</i> actueel	<i>Niveau</i> gevolgschade

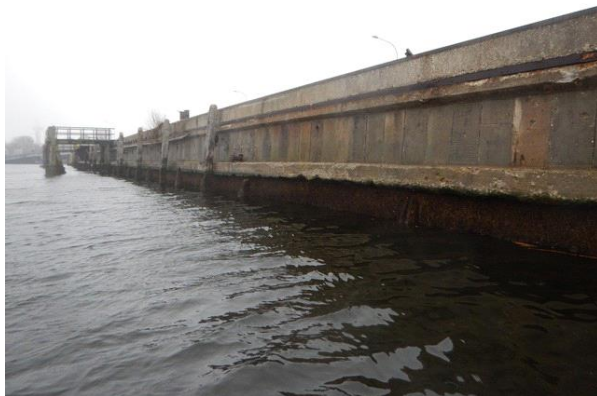
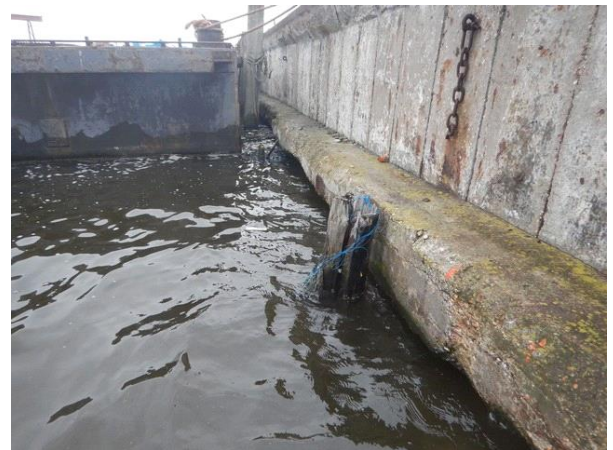
<i>Kunstwerk</i>	K12 Scheldekwartier kade V		<i>Inspectiedatum</i>	7-2-2017		
			<i>Inspecteur(s)</i>	R. van Geest & M. van de Korput		
<i>Schadenummer</i>	9	<i>weersomstandigheden</i>	bewolkt, 6°C			
<i>Element</i>	Kerende constructie					
<i>Bouwdeel</i>	Paal					
<i>Materiaal</i>	Hout					
<i>Gebrek</i>	Breuk					
<i>Omschrijving gebrek</i>	Diverse palen zijn gebroken t.h.v. de waterlijn. Ook zijn er palen gespleten of in langsrichting gescheurd.					
<i>Hoeveelheid</i>	ca. 15 palen zijn afgebroken					
<i>Oorzaak</i>	Mechanische invloed					
<i>Risiconiveau</i>	beperkt					
<i>Conditie score NEN 2767</i>	<i>Belang</i>	E, ernstig gebrek	<i>Intensiteit</i>	II, gevorderd stadium	<i>Omvang [%]</i>	30
	<i>Type gebrek</i>	Conditioneel gebrek				
<i>Hersteladvies</i>	Vervangen					
<i>Urgentie</i>	Binnen 0-2 jaar					
<i>Aanvullende informatie</i>	Ook ontbreken er diverse palen. De kade is hierdoor (lokaal) niet of onvoldoende beschermd tegen aanvaringen. Advies: Vervangen kade door stalen damwand (zie ook overige schades).

<i>Maatregel</i>	<i>Stuks</i>	<i>Eenheid</i>	<i>Tarief (€)</i>	<i>Bedrag (€)</i>	
Vervangen kade door stalen damwand (zie schade 1)	arbeid	0	ploeguur	0,00	
	materiaal	0	post	0,00	
		0	post	0,00	
	Totaal	1	post		0,00
<i>Werksoort</i> diversen	<i>Klasse</i> Niet van toepassing	<i>Interval</i>	<i>Planjaar</i> 2017	<i>Status</i> actueel	<i>Niveau</i> gevolgschade

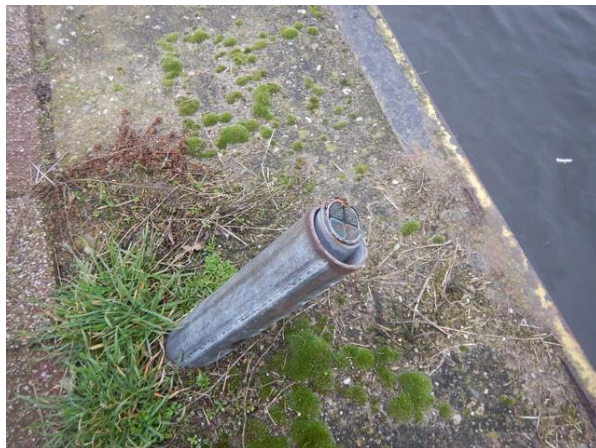
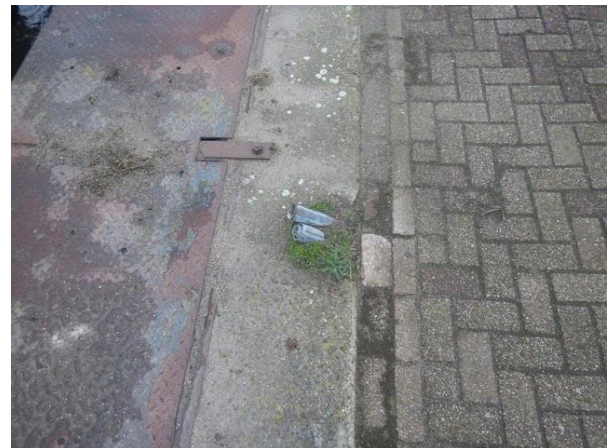
<i>Kunstwerk</i>	K12 Scheldekwartier kade V		<i>Inspectiedatum</i>	7-2-2017		
			<i>Inspecteur(s)</i>	R. van Geest & M. van de Korput		
<i>Schadenummer</i>	10	<i>weersomstandigheden</i>	bewolkt, 6°C			
<i>Element</i>	Kerende constructie					
<i>Bouwdeel</i>	Damwandkop					
<i>Materiaal</i>	Beton					
<i>Gebrek</i>	Oneffenheden					
<i>Omschrijving gebrek</i>	Op meerdere plaatsen steken loze delen stalen pijp / kabelbuis o.i.d. uit het beton van de damwandkop. Ook tussen de bestrating enkele afgeslepen buizen.					
<i>Hoeveelheid</i>	Totaal 12 locaties in de damwandkop en 6 locaties in de bestrating verspreid over de lengte					
<i>Oorzaak</i>	Onbekend					
<i>Risiconiveau</i>	beperkt					
<i>Conditie score NEN 2767</i>	<i>Belang</i>	E, ernstig gebrek	<i>Intensiteit</i>	II, gevorderd stadium	<i>Omvang [%]</i>	1
	<i>Type gebrek</i>	Conditioneel gebrek				
<i>Hersteladvies</i>	Vervangen					
<i>Urgentie</i>	Binnen 0-2 jaar

<i>Aanvullende informatie</i>	In enkele buizen bevinden zich nog afgeknipte electrakabels. Advies: Vervangen kade door stalen damwand (zie overige schades).

<i>Maatregel</i>	<i>Stuks</i>	<i>Eenheid</i>	<i>Tarief (€)</i>	<i>Bedrag (€)</i>	
Vervangen kade door stalen damwand (zie schade 1)	arbeid	0	ploeguur	0,00	
	materiaal	0	post	0,00	
		0	post	0,00	
	Totaal	1	post	0,00	
				0,00	
<i>Werksoort</i>	<i>Klasse</i>	<i>Interval</i>	<i>Planjaar</i>	<i>Status</i>	<i>Niveau</i>
betonwerk	Niet van toepassing		2018	actueel	veiligheid

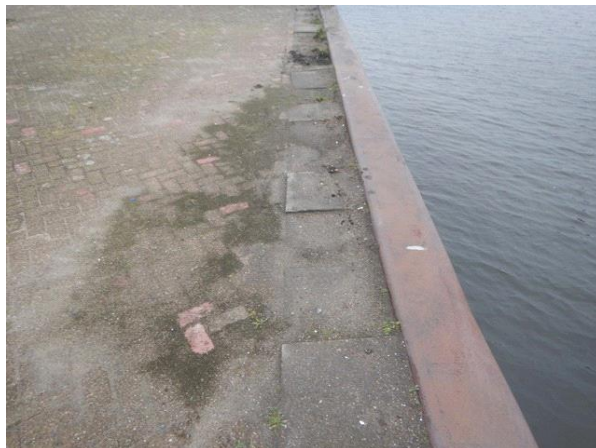
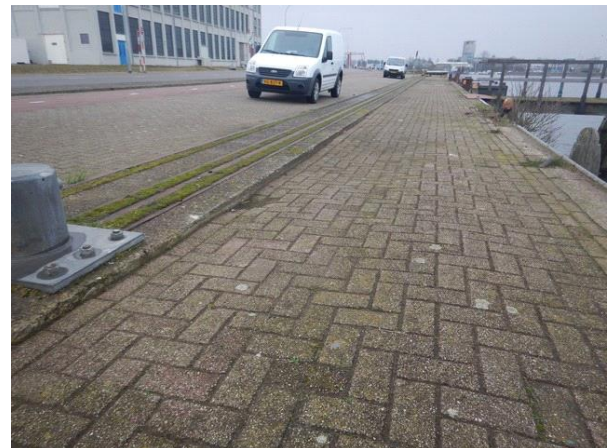
<i>Kunstwerk</i>	K12 Scheldekwartier kade V		<i>Inspectiedatum</i>	7-2-2017		
			<i>Inspecteur(s)</i>	R. van Geest & M. van de Korput		
<i>Schadenummer</i>	11		<i>weersomstandigheden</i>	bewolkt, 6°C		
<i>Element</i>	Verharding wegtype 6, Weg in verblijfsgebied					
<i>Bouwdeel</i>	Elementenverharding					
<i>Materiaal</i>	Beton					
<i>Gebrek</i>	Verzakking					
<i>Omschrijving gebrek</i>	De bestrating (klinkers en tegels) is op diverse plaatsen, verspreid over de kadelengte, licht verzakt.					
<i>Hoeveelheid</i>	Totaal oppervlak ca.75 m2 verdeeld over 6 locaties					
<i>Oorzaak</i>	Zetting					
<i>Risiconiveau</i>	beperkt					
<i>Conditie score NEN 2767</i>	<i>Belang</i>	E, ernstig gebrek	<i>Intensiteit</i>	II, gevorderd stadium	<i>Omvang [%]</i>	15
	<i>Type gebrek</i>	Conditioneel gebrek				
<i>Hersteladvies</i>	Vervangen					
<i>Urgentie</i>	Binnen 0-2 jaar					
<i>Aanvullende informatie</i>	Advies: Vervangen kade door stalen damwand (zie ook overige schades)

<i>Maatregel</i>	<i>Stuks</i>	<i>Eenheid</i>	<i>Tarief (€)</i>	<i>Bedrag (€)</i>	
Vervangen kade door stalen damwand (zie schade 1)	arbeid	0	0,00	0,00	
	materiaal	0	0,00	0,00	
		0	post	0,00	
	Totaal			0,00	
<i>Werksoort</i> diversen	<i>Klasse</i> Niet van toepassing	<i>Interval</i>	<i>Planjaar</i> 2018	<i>Status</i> actueel	<i>Niveau</i> veiligheid

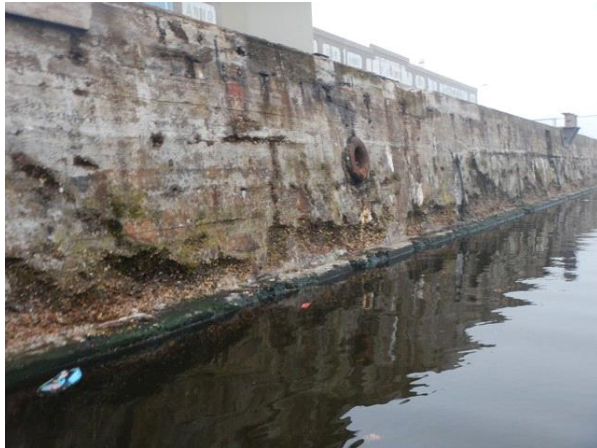
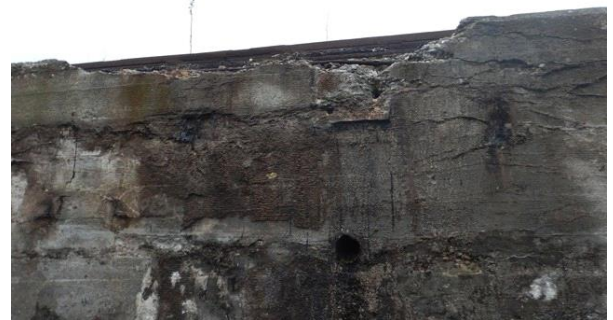
<i>Kunstwerk</i>	K13 Scheldekwartier kade IV		<i>Inspectiedatum</i>	8-2-2017		
			<i>Inspecteur(s)</i>	R. van Geest & M. van de Korput		
<i>Schadenummer</i>	1		<i>weersomstandigheden</i>	bewolkt, 3°C		
<i>Element</i>	Kerende constructie					
<i>Bouwdeel</i>	Wand					
<i>Materiaal</i>	Beton					
<i>Gebrek</i>	Afbrokkelen					
<i>Omschrijving gebrek</i>	De betonconstructie is over grote delen van het oppervlak afgebrokkeld, beschadigd, uit-/afgesleten, gedelamineerd, gescheurd etc.. Er zijn kenmerken van aantasting door ASR en chloriden aanwezig.					
<i>Hoeveelheid</i>	Verspreid over gehele oppervlak, volledige lengte van de kade					
<i>Oorzaak</i>	Veroudering					
<i>Risiconiveau</i>	verhoogd					
<i>Conditie score NEN 2767</i>	<i>Belang</i>	E, ernstig gebrek	<i>Intensiteit</i>	III, eindstadium	<i>Omvang [%]</i>	80
	<i>Type gebrek</i>	Conditioneel gebrek				
<i>Hersteladvies</i>	Vervangen					
<i>Urgentie</i>	Binnen 3-5 jaar

<i>Aanvullende informatie</i>	De constructie heeft het einde van de levensduur bereikt en verkeert over het algemeen in slechte staat. Advies: Vervangen gehele object door een kadeconstructie bestaande uit een stalen damwand met betonnen damwandkop.

<i>Maatregel</i>	<i>Stuks</i>	<i>Eenheid</i>	<i>Tarief (€)</i>	<i>Bedrag (€)</i>	
Vervangen door stalen damwandconstructie	all-in	1	post	4.750.000,00	
	materiaal	0		0,00	
		0	post	0,00	
	Totaal	1	post	4.750.000,00	
<i>Werksoort</i> diversen	<i>Klasse</i> Renovatie / vervangen	<i>Interval</i>	<i>Planjaar</i> 2020	<i>Status</i> actueel	<i>Niveau</i> veiligheid

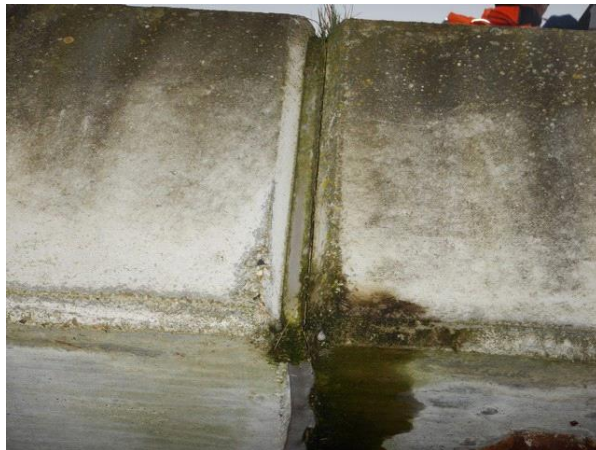
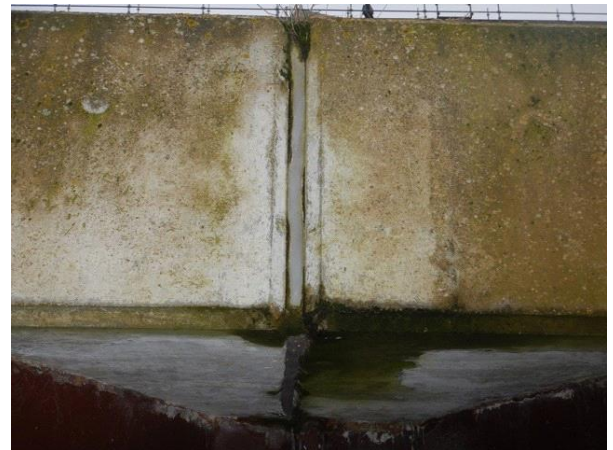
<i>Kunstwerk</i>	K14 Het Dok kade 1 damwand		<i>Inspectiedatum</i>	8-2-2017		
			<i>Inspecteur(s)</i>	R. van Geest & M. van de Korput		
<i>Schadenummer</i>	1		<i>weersomstandigheden</i>	bewolkt, 3°C		
<i>Element</i>	Kerende constructie					
<i>Bouwdeel</i>	Damwandkop					
<i>Materiaal</i>	Beton					
<i>Gebrek</i>	Afdichting, defect					
<i>Omschrijving gebrek</i>	De kitafdichting in de dilatatievoegen in damwandkop laten los					
<i>Hoeveelheid</i>	8 locaties verspreid over de kadelengte, totale lengte ca. 15 m1					
<i>Oorzaak</i>	Veroudering					
<i>Risiconiveau</i>	beperkt					
<i>Conditie score NEN 2767</i>	<i>Belang</i>	E, ernstig gebrek	<i>Intensiteit</i>	I, beginstadium	<i>Omvang [%]</i>	1
	<i>Type gebrek</i>	Conditioneel gebrek				
<i>Hersteladvies</i>	Vervangen					
<i>Urgentie</i>	Binnen 3-5 jaar					
<i>Aanvullende informatie</i>	Advies: vervangen i.c.m. herstel schade 2

<i>Maatregel</i>	<i>Stuks</i>	<i>Eenheid</i>	<i>Tarief (€)</i>	<i>Bedrag (€)</i>	
voegafdichting (kit) vervangen	all-in	15	m1	75,00	1.125,00
	materiaal	0		0,00	0,00
	materieel	0	post	0,00	0,00
	Totaal	15	m1		1.125,00
<i>Werksoort</i> betonwerk	<i>Klasse</i> Cyclisch onderhoud	<i>Interval</i> 10	<i>Planjaar</i> 2020	<i>Status</i> actueel	<i>Niveau</i> gevolgschade

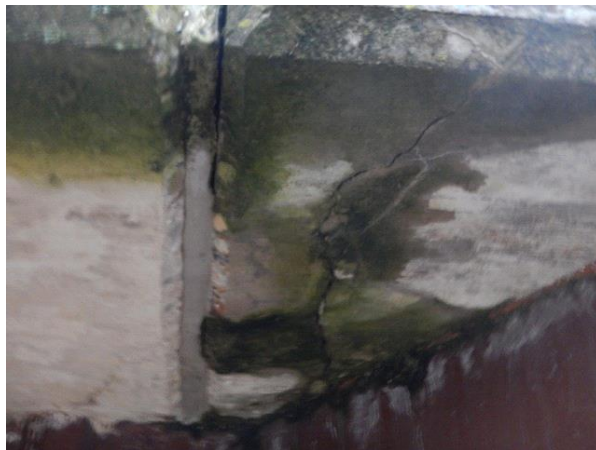
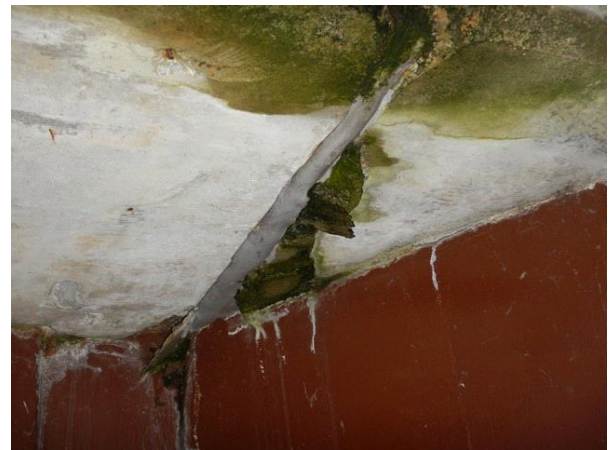
<i>Kunstwerk</i>	K14 Het Dok kade 1 damwand		<i>Inspectiedatum</i>	8-2-2017		
			<i>Inspecteur(s)</i>	R. van Geest & M. van de Korput		
<i>Schadenummer</i>	2		<i>weersomstandigheden</i>	bewolkt, 3°C		
<i>Element</i>	Kerende constructie					
<i>Bouwdeel</i>	Damwandkop					
<i>Materiaal</i>	Beton					
<i>Gebrek</i>	Afbrokkelen					
<i>Omschrijving gebrek</i>	Beton afgedrukt / gescheurd t.h.v. enkele dilatatievoegen, onderzijde damwandkop					
<i>Hoeveelheid</i>	3 locaties, totaal schadeoppervlak ca.0,5 m2					
<i>Oorzaak</i>	Onbekend					
<i>Risiconiveau</i>	beperkt					
<i>Conditie score NEN 2767</i>	<i>Belang</i>	E, ernstig gebrek	<i>Intensiteit</i>	II, gevorderd stadium	<i>Omvang [%]</i>	1
	<i>Type gebrek</i>	Conditioneel gebrek				
<i>Hersteladvies</i>	Repareren					
<i>Urgentie</i>	Binnen 3-5 jaar					
<i>Aanvullende informatie</i>

<i>Maatregel</i>	<i>Stuks</i>	<i>Eenheid</i>	<i>Tarief (€)</i>	<i>Bedrag (€)</i>	
betonschade herstellen (handmatig)					
all-in	1	dag	1.250,00	1.250,00	
materiaal	0		0,00	0,00	
materieel	1	post	300,00	300,00	
Totaal	1	post		1.550,00	
<i>Werksoort</i>	<i>Klasse</i>	<i>Interval</i>	<i>Planjaar</i>	<i>Status</i>	<i>Niveau</i>
betonwerk	Correctief onderhoud		2020	actueel	gevolgschade

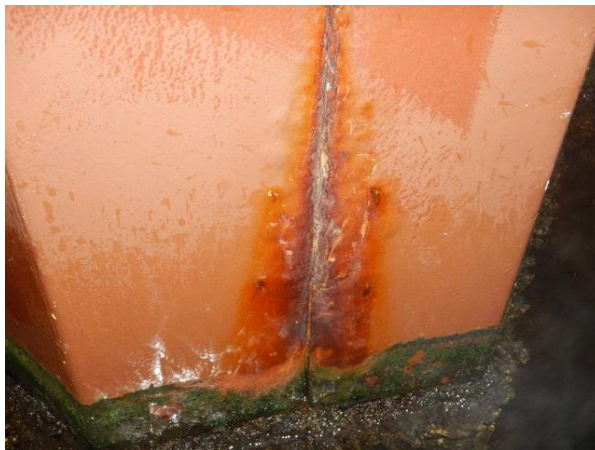
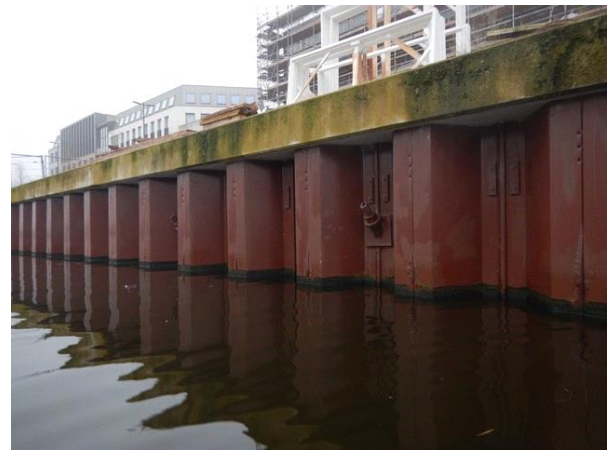
<i>Kunstwerk</i>	K14 Het Dok kade 1 damwand		<i>Inspectiedatum</i>	8-2-2017		
			<i>Inspecteur(s)</i>	R. van Geest & M. van de Korput		
<i>Schadenummer</i>	5		<i>weersomstandigheden</i>	bewolkt, 3°C		
<i>Element</i>	Kerende constructie					
<i>Bouwdeel</i>	Damwand					
<i>Materiaal</i>	Staal					
<i>Gebrek</i>	Corrosie, uniform					
<i>Omschrijving gebrek</i>	Over de gehele lengte van de kade is corrosie aanwezig t.h.v. de damwandsloten, met name voorzijde wand (buik)					
<i>Hoeveelheid</i>	Gemiddelde opp. 0,1 m2 per stuk , totaal oppervlak ca.15 m2					
<i>Oorzaak</i>	Natuurlijke aantasting					
<i>Risiconiveau</i>	beperkt					
<i>Conditie score NEN 2767</i>	<i>Belang</i>	S, serieus gebrek	<i>Intensiteit</i>	II, gevorderd stadium	<i>Omvang [%]</i>	5
	<i>Type gebrek</i>	Conditioneel gebrek				
<i>Hersteladvies</i>	Geen actie					
<i>Urgentie</i>	Binnen 3-5 jaar					
<i>Aanvullende informatie</i>

<i>Maatregel</i>	<i>Stuks</i>	<i>Eenheid</i>	<i>Tarief (€)</i>	<i>Bedrag (€)</i>	
aandachtspunt bij volgende inspecties	arbeid	0	0,00	0,00	
	materiaal	0	0,00	0,00	
		0	post	0,00	
	Totaal	0		0,00	
<i>Werksoort</i>	<i>Klasse</i>	<i>Interval</i>	<i>Planjaar</i>	<i>Status</i>	<i>Niveau</i>
advisering	Niet van toepassing		2022	actueel	gevolgschade
