Gemeente Vlissingen
Havenbeheerplan gemeente Vlissingen
Beheerplan 2017-2027

Opdrachtgever: Gemeente Vlissingen
Projectnummer opdrachtgever: Kenmerk 734847 / 737718
Opdrachtnemer: Iv-Infra b.v.
Projectnummer: INFR160896
Betreft: R-03 Havenbeheerplan 2017-2027 gemeente Vlissingen

Datum: 4 mei 2017
Revisie: 4
Status: Definitief
Aantal pagina's: iii + 32 (excl. bijlagen)

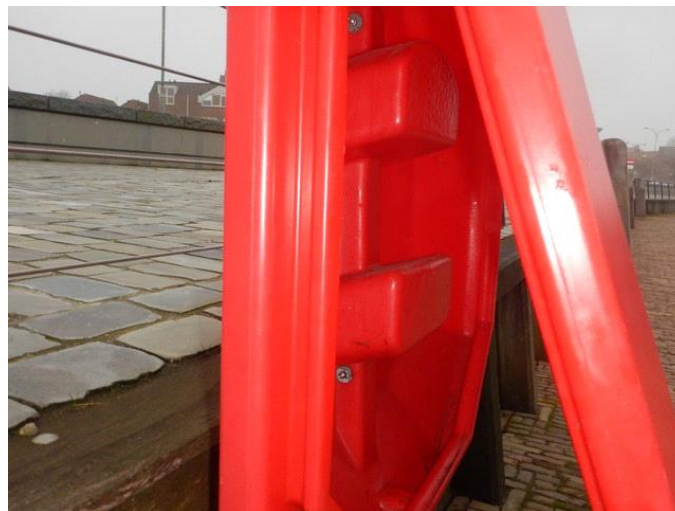
<i>Kunstwerk</i>	K15 Dok van Perry		<i>Inspectiedatum</i>	8-2-2017		
			<i>Inspecteur(s)</i>	R. van Geest & M. van de Korput		
<i>Schadenummer</i>	1	<i>weersomstandigheden</i>	bewolkt, 3°C			
<i>Element</i>	Reddingsmiddel					
<i>Bouwdeel</i>	Reddingsboei					
<i>Materiaal</i>	Kunststof					
<i>Gebrek</i>	Onderdeel, ontbreekt					
<i>Omschrijving gebrek</i>	Beide reddingsboeien ontbreken in de hiervoor bedoelde omkasting					
<i>Hoeveelheid</i>	2 stuks					
<i>Oorzaak</i>	Onbekend					
<i>Risiconiveau</i>	verhoogd					
<i>Conditie score NEN 2767</i>	<i>Belang</i>	S, serieus gebrek	<i>Intensiteit</i>	III, eindstadium	<i>Omvang [%]</i>	100
	<i>Type gebrek</i>	Conditioneel gebrek				
<i>Hersteladvies</i>	Aanbrengen					
<i>Urgentie</i>	Direct					
<i>Aanvullende informatie</i>

<i>Maatregel</i>	<i>Stuks</i>	<i>Eenheid</i>	<i>Tarief (€)</i>	<i>Bedrag (€)</i>	
Leveren en aanbrengen reddingsboei	arbeid	1	manuur	50,00	
	materiaal	2	stuks	50,00	
		0	post	0,00	
	Totaal	1	post		
				150,00	
<i>Werksoort</i> diversen	<i>Klasse</i> Correctief onderhoud	<i>Interval</i>	<i>Planjaar</i> 2017	<i>Status</i> actueel	<i>Niveau</i> veiligheid

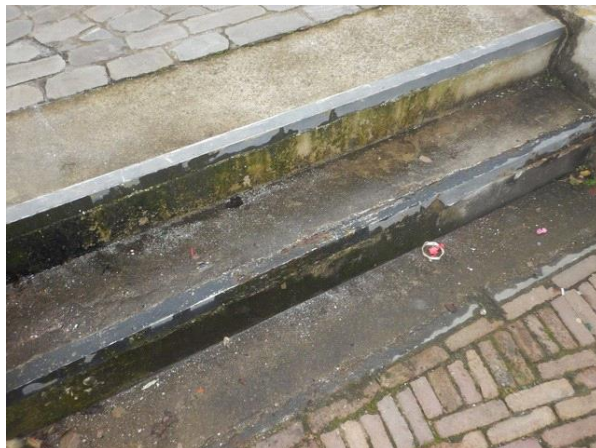
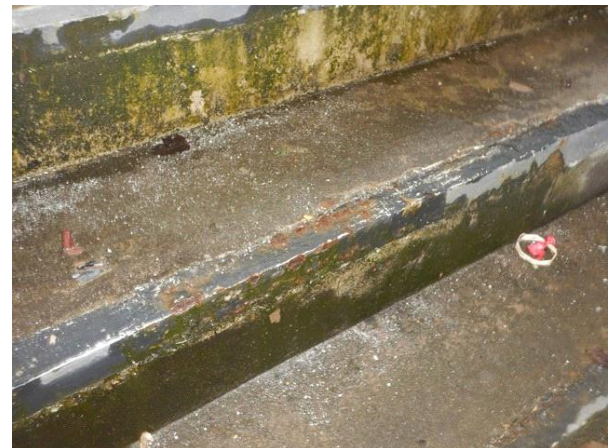
<i>Kunstwerk</i>	K15 Dok van Perry		<i>Inspectiedatum</i>	8-2-2017		
			<i>Inspecteur(s)</i>	R. van Geest & M. van de Korput		
<i>Schadenummer</i>	2		<i>weersomstandigheden</i>	bewolkt, 3°C		
<i>Element</i>	Verharding wegtype 6, Weg in verblijfsgebied					
<i>Bouwdeel</i>	Trap					
<i>Materiaal</i>	Beton					
<i>Gebrek</i>	Oppervlakteschade					
<i>Omschrijving gebrek</i>	De stalen hoekbeschermingen van de betonnen traptreden vertonen lokaal corrosie.					
<i>Hoeveelheid</i>	2x 3 stuks traptreden					
<i>Oorzaak</i>	Natuurlijke aantasting					
<i>Risiconiveau</i>	beperkt					
<i>Conditie score NEN 2767</i>	<i>Belang</i>	S, serieus gebrek	<i>Intensiteit</i>	II, gevorderd stadium	<i>Omvang [%]</i>	10
	<i>Type gebrek</i>	Conditioneel gebrek				
<i>Hersteladvies</i>	Conserveren					
<i>Urgentie</i>	Binnen 0-2 jaar					
<i>Aanvullende informatie</i>

<i>Maatregel</i>	<i>Stuks</i>	<i>Eenheid</i>	<i>Tarief (€)</i>	<i>Bedrag (€)</i>	
stalen onderdelen					
conservering bijwerken					
all-in	5	m2	75,00	375,00	
materiaal	0		0,00	0,00	
materieel	0	post	0,00	0,00	
Totaal	5	m2		375,00	
<i>Werksoort</i>	<i>Klasse</i>	<i>Interval</i>	<i>Planjaar</i>	<i>Status</i>	<i>Niveau</i>
schilderwerk	Cyclisch onderhoud	10	2017	actueel	gevolgschade

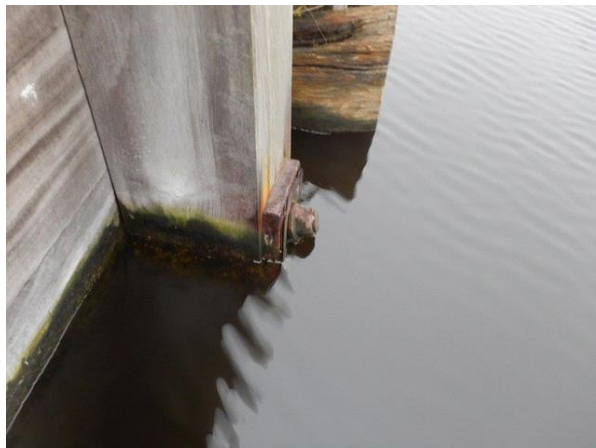
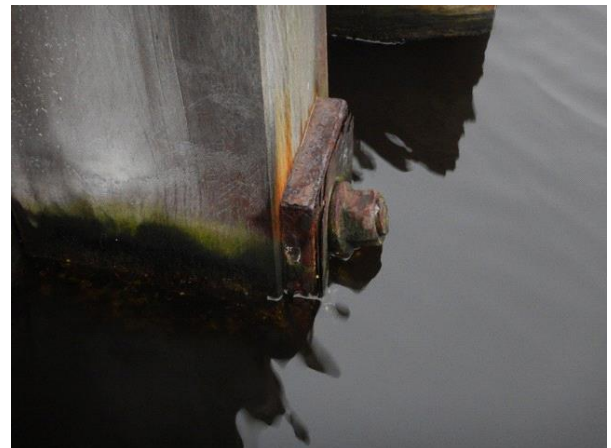
<i>Kunstwerk</i>	K15 Dok van Perry		<i>Inspectiedatum</i>	8-2-2017		
			<i>Inspecteur(s)</i>	R. van Geest & M. van de Korput		
<i>Schadenummer</i>	3		<i>weersomstandigheden</i>	bewolkt, 3°C		
<i>Element</i>	Kerende constructie					
<i>Bouwdeel</i>	Wand					
<i>Materiaal</i>	Hout					
<i>Gebrek</i>	Corrosie, uniform					
<i>Omschrijving gebrek</i>	De stalen verankeringen incl. borgplaat vertonen matige corrosie.					
<i>Hoeveelheid</i>	Totaal ca. 52 stuks					
<i>Oorzaak</i>	Natuurlijke aantasting					
<i>Risiconiveau</i>	beperkt					
<i>Conditie score NEN 2767</i>	<i>Belang</i>	S, serieus gebrek	<i>Intensiteit</i>	II, gevorderd stadium	<i>Omvang [%]</i>	2
	<i>Type gebrek</i>	Conditioneel gebrek				
<i>Hersteladvies</i>	Conserveren					
<i>Urgentie</i>	Binnen 0-2 jaar					
<i>Aanvullende informatie</i>

<i>Maatregel</i>		<i>Stuks</i>	<i>Eenheid</i>	<i>Tarief (€)</i>	<i>Bedrag (€)</i>
stalen onderdelen conservering bijwerken	all-in	10	m2	75,00	750,00
	materiaal	0		0,00	0,00
	materieel	0	post	0,00	0,00
	Totaal	10	m2		750,00
<i>Werksoort</i>	<i>Klasse</i>	<i>Interval</i>	<i>Planjaar</i>	<i>Status</i>	<i>Niveau</i>
schilderwerk	Cyclisch onderhoud	10	2017	actueel	gevolgschade

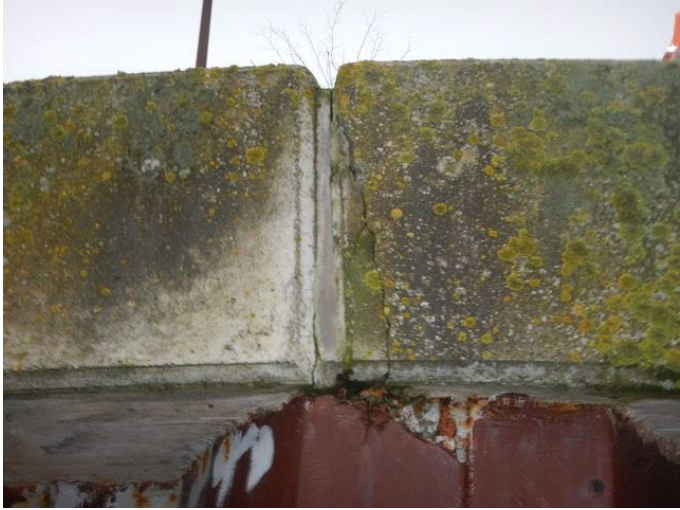
<i>Kunstwerk</i>	K16 Het Dok kade 0 damwand		<i>Inspectiedatum</i>	8-2-2017		
			<i>Inspecteur(s)</i>	R. van Geest & M. van de Korput		
<i>Schadenummer</i>	1		<i>weersomstandigheden</i>	bewolkt, 3°C		
<i>Element</i>	Kerende constructie					
<i>Bouwdeel</i>	Damwandkop					
<i>Materiaal</i>	Beton					
<i>Gebrek</i>	Afdichting, defect					
<i>Omschrijving gebrek</i>	De kitafdichtingen in de dilatatievoegen van de damwandkop laten los					
<i>Hoeveelheid</i>	4 locaties, totale lengte ca.8 m1					
<i>Oorzaak</i>	Veroudering					
<i>Risiconiveau</i>	beperkt					
<i>Conditie score NEN 2767</i>	<i>Belang</i>	E, ernstig gebrek	<i>Intensiteit</i>	II, gevorderd stadium	<i>Omvang [%]</i>	1
	<i>Type gebrek</i>	Conditioneel gebrek				
<i>Hersteladvies</i>	Vervangen					
<i>Urgentie</i>	Binnen 3-5 jaar					
<i>Aanvullende informatie</i>						
<i>Schadefoto('s)</i>

voegafdichting (kit) vervangen	all-in	8	m1	75,00	600,00	
	materiaal	0		0,00	0,00	
	materieel	0	post	0,00	0,00	
	Totaal	8	m1		600,00	
<i>Werksoort</i>	<i>Klasse</i>	<i>Interval</i>	<i>Planjaar</i>	<i>Status</i>	<i>Niveau</i>	
betonwerk	Cyclisch onderhoud	10	2020	actueel	gevolgschade

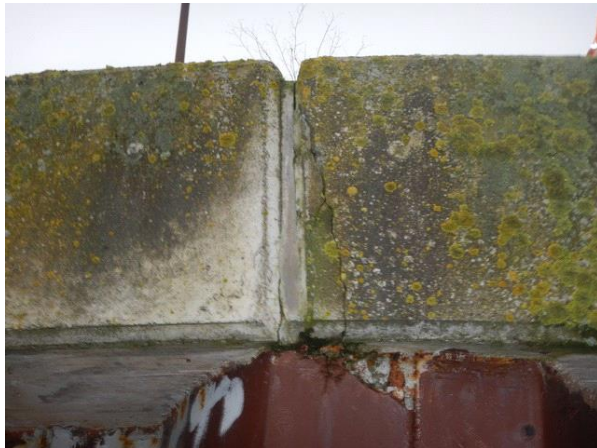
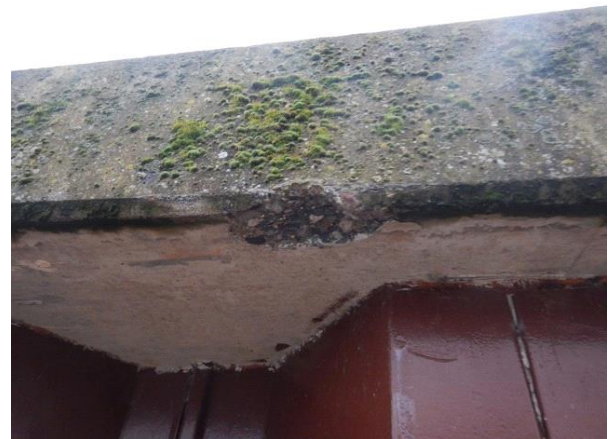
<i>Kunstwerk</i>	K16 Het Dok kade 0 damwand		<i>Inspectiedatum</i>	8-2-2017		
			<i>Inspecteur(s)</i>	R. van Geest & M. van de Korput		
<i>Schadenummer</i>	2		<i>weersomstandigheden</i>	bewolkt, 3°C		
<i>Element</i>	Kerende constructie					
<i>Bouwdeel</i>	Damwandkop					
<i>Materiaal</i>	Beton					
<i>Gebrek</i>	Afbrokkelen					
<i>Omschrijving gebrek</i>	Beton is op 1 plaats afgedrukt / gescheurd nabij dilatatievoeg damwandkop en op 1 locatie beschadigd					
<i>Hoeveelheid</i>	2 locaties, totaal schade opp.0,5 m2					
<i>Oorzaak</i>	Onbekend					
<i>Risiconiveau</i>	beperkt					
<i>Conditie score NEN 2767</i>	<i>Belang</i>	E, ernstig gebrek	<i>Intensiteit</i>	II, gevorderd stadium	<i>Omvang [%]</i>	1
	<i>Type gebrek</i>	Conditioneel gebrek				
<i>Hersteladvies</i>	Repareren					
<i>Urgentie</i>	Binnen 3-5 jaar					
<i>Aanvullende informatie</i>

<i>Maatregel</i>	<i>Stuks</i>	<i>Eenheid</i>	<i>Tarief (€)</i>	<i>Bedrag (€)</i>	
betonschade herstellen (handmatig)	all-in	0,5	dag	1.250,00	625,00
	materiaal	0		0,00	0,00
	materieel	1	post	300,00	300,00
	Totaal	1	post		925,00
<i>Werksoort</i>	<i>Klasse</i>	<i>Interval</i>	<i>Planjaar</i>	<i>Status</i>	<i>Niveau</i>
betonwerk	Correctief onderhoud		2020	actueel	gevolgschade

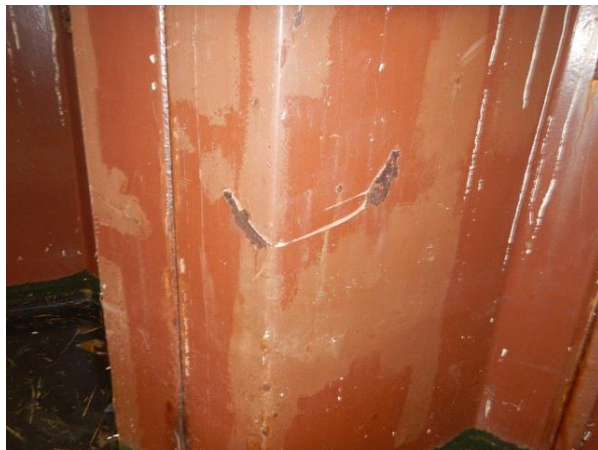
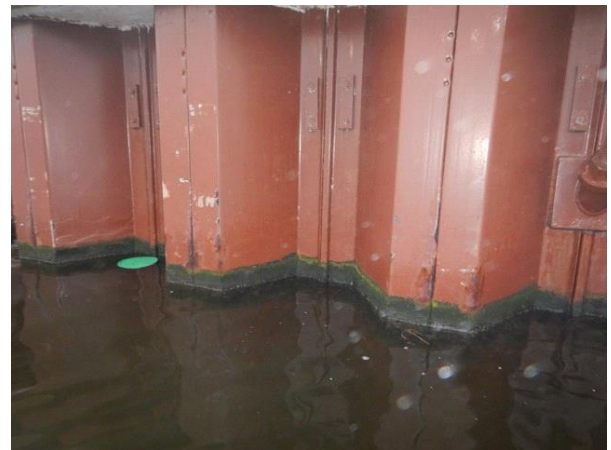
<i>Kunstwerk</i>	K16 Het Dok kade 0 damwand		<i>Inspectiedatum</i>	8-2-2017		
			<i>Inspecteur(s)</i>	R. van Geest & M. van de Korput		
<i>Schadenummer</i>	3		<i>weersomstandigheden</i>	bewolkt, 3°C		
<i>Element</i>	Kerende constructie					
<i>Bouwdeel</i>	Damwand					
<i>Materiaal</i>	Staal					
<i>Gebrek</i>	Oppervlakteschade					
<i>Omschrijving gebrek</i>	Verspreid over de lengte is de conservering lokaal (mechanisch) beschadigd. Het staal is gecorrodeerd.					
<i>Hoeveelheid</i>	Totaal maximaal ca. 4 m2 verspreid over de lengte					
<i>Oorzaak</i>	Mechanische invloed					
<i>Risiconiveau</i>	beperkt					
<i>Conditie score NEN 2767</i>	<i>Belang</i>	S, serieus gebrek	<i>Intensiteit</i>	II, gevorderd stadium	<i>Omvang [%]</i>	1
	<i>Type gebrek</i>	Conditioneel gebrek				
<i>Hersteladvies</i>	Conserveren					
<i>Urgentie</i>	Binnen 0-2 jaar					
<i>Aanvullende informatie</i>	advies: borstelen en conservering bijwerken

<i>Maatregel</i>		<i>Stuks</i>	<i>Eenheid</i>	<i>Tarief (€)</i>	<i>Bedrag (€)</i>
stalen onderdelen conservering bijwerken	all-in	4	m2	75,00	300,00
	materiaal	0		0,00	0,00
	materieel	1	post	300,00	300,00
	Totaal	4	m2		600,00
<i>Werksoort</i>	<i>Klasse</i>	<i>Interval</i>	<i>Planjaar</i>	<i>Status</i>	<i>Niveau</i>
schilderwerk	Correctief onderhoud		2017	actueel	gevolgschade

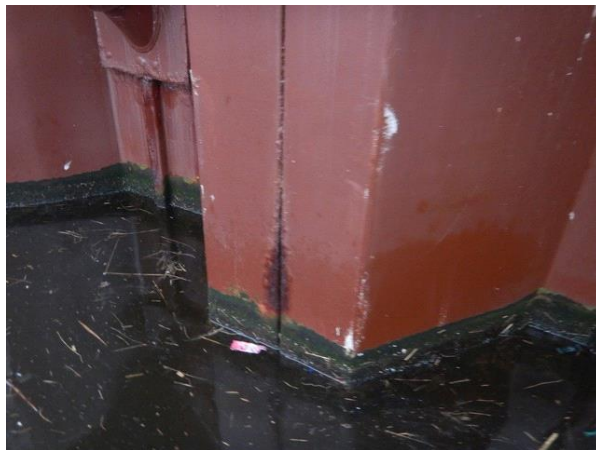
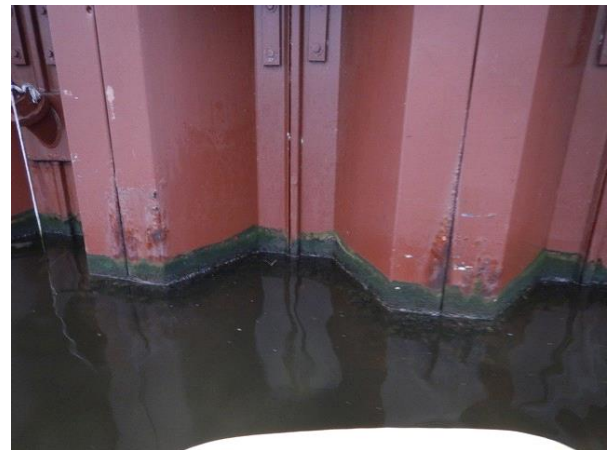
<i>Kunstwerk</i>	K16 Het Dok kade 0 damwand		<i>Inspectiedatum</i>	8-2-2017		
			<i>Inspecteur(s)</i>	R. van Geest & M. van de Korput		
<i>Schadenummer</i>	4		<i>weersomstandigheden</i>	bewolkt, 3°C		
<i>Element</i>	Kerende constructie					
<i>Bouwdeel</i>	Damwand					
<i>Materiaal</i>	Staal					
<i>Gebrek</i>	Corrosie, uniform					
<i>Omschrijving gebrek</i>	De damwand vertoont corrosie aan de voorzijde t.h.v. de sloten					
<i>Hoeveelheid</i>	Gemiddelde afmeting per plaats is ca. 0,5x0,2 m, totaal oppervlak ca. 6 m2					
<i>Oorzaak</i>	Natuurlijke aantasting					
<i>Risiconiveau</i>	beperkt					
<i>Conditie score NEN 2767</i>	<i>Belang</i>	S, serieus gebrek	<i>Intensiteit</i>	I, beginstadium	<i>Omvang [%]</i>	3
	<i>Type gebrek</i>	Conditioneel gebrek				
<i>Hersteladvies</i>	Geen actie					
<i>Urgentie</i>	Binnen 3-5 jaar					
<i>Aanvullende informatie</i>

<i>Maatregel</i>	<i>Stuks</i>	<i>Eenheid</i>	<i>Tarief (€)</i>	<i>Bedrag (€)</i>	
aandachtspunt bij volgende inspecties	arbeid	0	uur	0,00	
	materiaal	0		0,00	
	materieel	0	post	0,00	
	Totaal	0			0,00
<i>Werksoort</i>	<i>Klasse</i>	<i>Interval</i>	<i>Planjaar</i>	<i>Status</i>	<i>Niveau</i>
advisering	Niet van toepassing		2022	actueel	gevolgschade

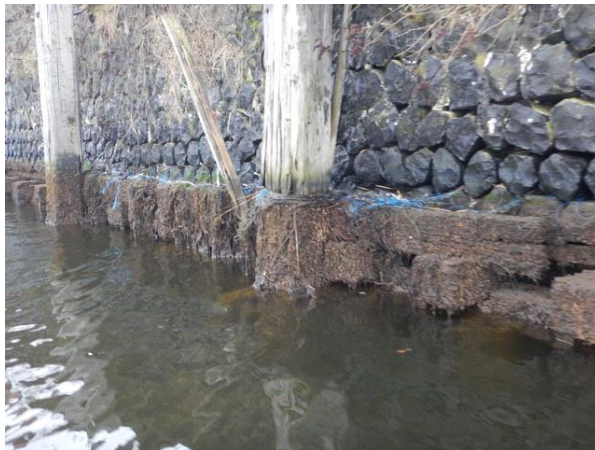
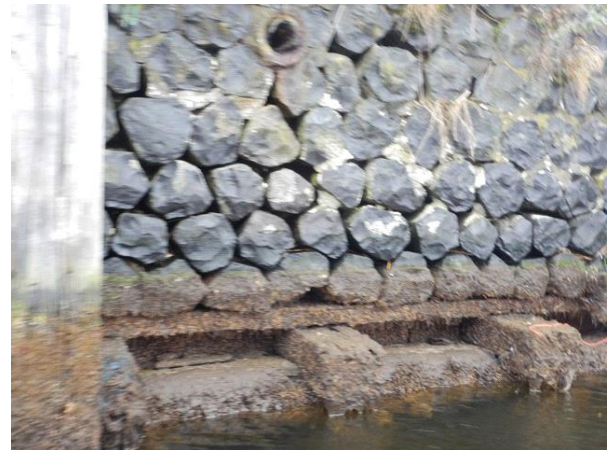
<i>Kunstwerk</i>	K18 Kade VII (Basalt)		<i>Inspectiedatum</i>	21-2-2017		
			<i>Inspecteur(s)</i>	L.W. van Geest & M.van de Korput		
<i>Schadenummer</i>	1		<i>weersomstandigheden</i>	bewolkt, 10°C		
<i>Element</i>	Kerende constructie					
<i>Bouwdeel</i>	Balk					
<i>Materiaal</i>	Hout					
<i>Gebrek</i>	Houtrot					
<i>Omschrijving gebrek</i>	De (zichtbare) houten funderingsbalken verkeren in matige staat, zijn lokaal aangetast door lichte houtrot en/of gespleten.					
<i>Hoeveelheid</i>	Verspreid over gehele lengte (over een lengte van ca. 22 m is de fundering zichtbaar)					
<i>Oorzaak</i>	Veroudering					
<i>Risiconiveau</i>	verhoogd					
<i>Conditie score NEN 2767</i>	<i>Belang</i>	E, ernstig gebrek	<i>Intensiteit</i>	II, gevorderd stadium	<i>Omvang [%]</i>	10
	<i>Type gebrek</i>	Conditioneel gebrek				
<i>Hersteladvies</i>	Nader onderzoek					
<i>Urgentie</i>	Binnen 0-2 jaar					
<i>Aanvullende informatie</i>	Advies: Uitvoeren (aanvullend) nader onderzoek naar toestand houten fundering (monsternamen en beproeving). Tevens het uitvoeren van een constructieve beschouwing. (herberekening).

<i>Maatregel</i>	<i>Stuks</i>	<i>Eenheid</i>	<i>Tarief (€)</i>	<i>Bedrag (€)</i>	
nader onderzoek houten fundatie en constructieve beschouwing	arbeid	120	manuur	10.800,00	
	materiaal	1	post	500,00	
	laboratoriumonderzoek	1	post	2.500,00	
	Totaal	1	post	13.800,00	
<i>Werksoort</i>	<i>Klasse</i>	<i>Interval</i>	<i>Planjaar</i>	<i>Status</i>	<i>Niveau</i>
advisering	nader onderzoek		2017	actueel	gevolgschade

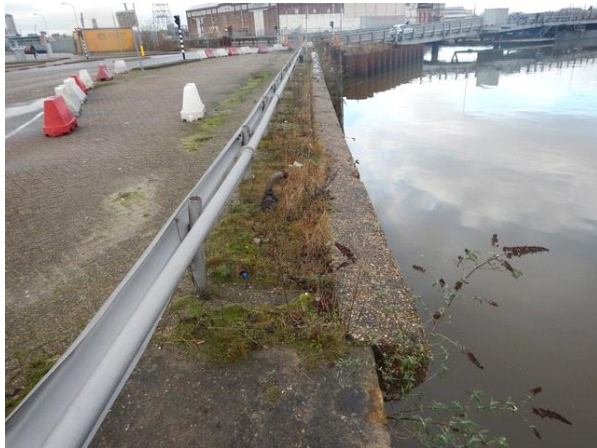
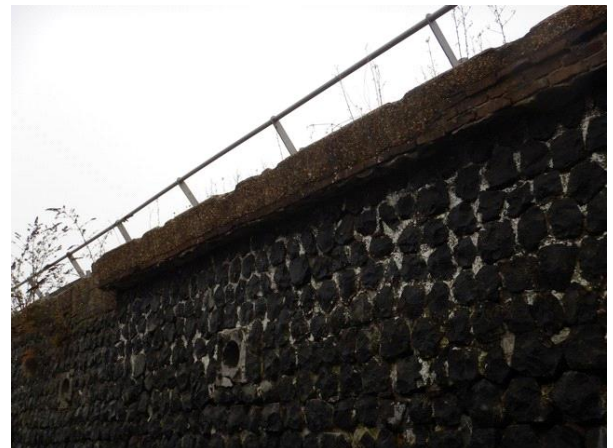
<i>Kunstwerk</i>	K18 Kade VII (Basalt)		<i>Inspectiedatum</i>	21-2-2017		
			<i>Inspecteur(s)</i>	L.W. van Geest & M.van de Korput		
<i>Schadenummer</i>	2		<i>weersomstandigheden</i>	bewolkt, 10°C		
<i>Element</i>	Kerende constructie					
<i>Bouwdeel</i>	Sloof					
<i>Materiaal</i>	Beton					
<i>Gebrek</i>	Deformatie, kritiek					
<i>Omschrijving gebrek</i>	De betonnen deksloof op de bovenzijde van de kadewand is over een groot deel van de lengte verplaatst /verschoven richting het water.					
<i>Hoeveelheid</i>	Ongeveer 30 meter, lokaal meer dan 50% van de sloofdikte opgeschoven					
<i>Oorzaak</i>	Onbekend					
<i>Risiconiveau</i>	verhoogd					
<i>Conditie score NEN 2767</i>	<i>Belang</i>	E, ernstig gebrek	<i>Intensiteit</i>	II, gevorderd stadium	<i>Omvang [%]</i>	40
	<i>Type gebrek</i>	Conditioneel gebrek				
<i>Hersteladvies</i>	Vervangen					
<i>Urgentie</i>	Binnen 0-2 jaar					
<i>Aanvullende informatie</i>	Bij het overige deel van de kadewand zijn natuurstenen afdekbanden toegepast. Deze zijn echter niet verschoven. Uitvoering hersteladvies is afhankelijk van nader onderzoek fundering en constructieve beschouwing.

<i>Maatregel</i>	<i>Stuks</i>	<i>Eenheid</i>	<i>Tarief (€)</i>	<i>Bedrag (€)</i>	
vervangen betonnen deksloof					
arbeid	80	ploeguur	100,00	8.000,00	
materiaal	1	post	7.000,00	7.000,00	
materieel	1	post	2.500,00	2.500,00	
Totaal	1	post		17.500,00	
<i>Werksoort</i>	<i>Klasse</i>	<i>Interval</i>	<i>Planjaar</i>	<i>Status</i>	<i>Niveau</i>
betonwerk	Correctief onderhoud		2017	onder voorbehoud	veiligheid

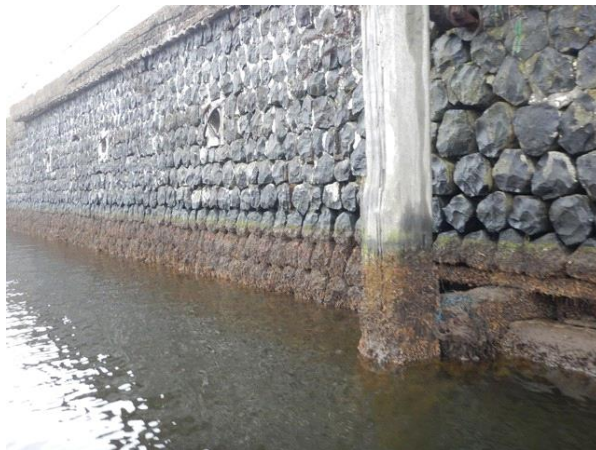
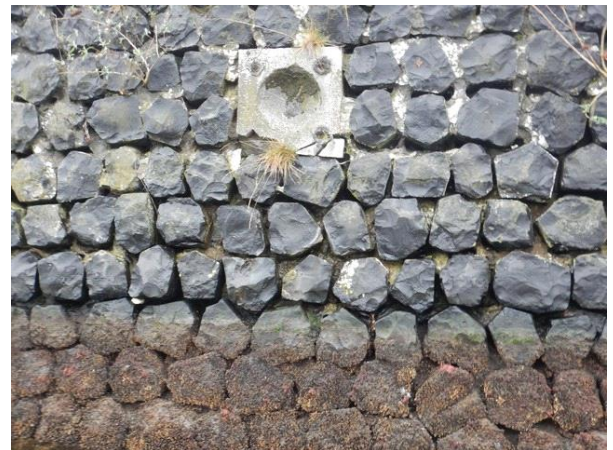
<i>Kunstwerk</i>	K18 Kade VII (Basalt)		<i>Inspectiedatum</i>	21-2-2017		
			<i>Inspecteur(s)</i>	L.W. van Geest & M.van de Korput		
<i>Schadenummer</i>	3		<i>weersomstandigheden</i>	bewolkt, 10°C		
<i>Element</i>	Kerende constructie					
<i>Bouwdeel</i>	Wand					
<i>Materiaal</i>	Metselwerk					
<i>Gebrek</i>	Afbrokkelen					
<i>Omschrijving gebrek</i>	Verspreid over de gehele wand ontbreekt het voegwerk/mortel tussen de basaltstenen over ongeveer 60% van het oppervlak.					
<i>Hoeveelheid</i>	Oppervlak van de gehele wand tot waterlijn is ongeveer 400 m2					
<i>Oorzaak</i>	Veroudering					
<i>Risiconiveau</i>	verhoogd					
<i>Conditie score NEN 2767</i>	<i>Belang</i>	E, ernstig gebrek	<i>Intensiteit</i>	III, eindstadium	<i>Omvang [%]</i>	100
	<i>Type gebrek</i>	Conditioneel gebrek				
<i>Hersteladvies</i>	Repareren					
<i>Urgentie</i>	Binnen 0-2 jaar					
<i>Aanvullende informatie</i>	Uitvoering hersteladvies is afhankelijk van nader onderzoek fundering en constructieve beschouwing.

<i>Maatregel</i>	<i>Stuks</i>	<i>Eenheid</i>	<i>Tarief (€)</i>	<i>Bedrag (€)</i>	
metselwerk opnieuw voegen	all-in	400	m2	150,00	60.000,00
	materiaal	0		0,00	0,00
	materieel	1	post	5.000,00	5.000,00
	Totaal	300	m2		65.000,00
<i>Werksoort</i>	<i>Klasse</i>	<i>Interval</i>	<i>Planjaar</i>	<i>Status</i>	<i>Niveau</i>
metselwerk	Correctief onderhoud		2017	onder voorbehoud	gevolgschade

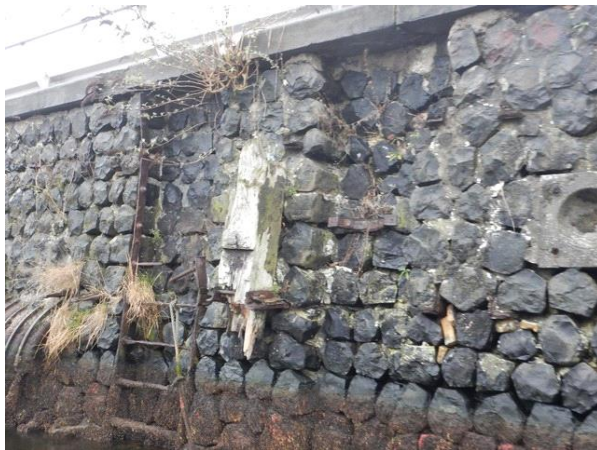
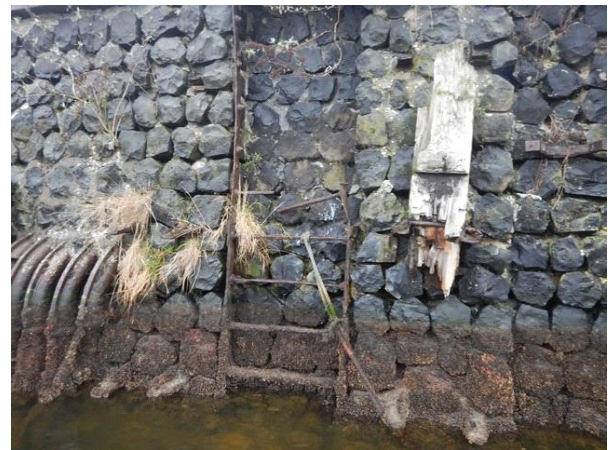
<i>Kunstwerk</i>	K18 Kade VII (Basalt)		<i>Inspectiedatum</i>	21-2-2017		
			<i>Inspecteur(s)</i>	L.W. van Geest & M.van de Korput		
<i>Schadenummer</i>	4		<i>weersomstandigheden</i>	bewolkt, 10°C		
<i>Element</i>	Kerende constructie					
<i>Bouwdeel</i>	Ladder					
<i>Materiaal</i>	Staal					
<i>Gebrek</i>	Corrosie, uniform					
<i>Omschrijving gebrek</i>	Beide ladders vertonen zeer forse corrosie incl. 100% materiaalafname.					
<i>Hoeveelheid</i>	2 ladders met een lengte van ongeveer 4 meter					
<i>Oorzaak</i>	Natuurlijke aantasting					
<i>Risiconiveau</i>	hoog					
<i>Conditie score NEN 2767</i>	<i>Belang</i>	S, serieus gebrek	<i>Intensiteit</i>	III, eindstadium	<i>Omvang [%]</i>	100
	<i>Type gebrek</i>	Conditioneel gebrek				
<i>Hersteladvies</i>	Vervangen					
<i>Urgentie</i>	Binnen 0-2 jaar					
<i>Aanvullende informatie</i>	Uitvoering hersteladvies is afhankelijk van nader onderzoek fundering en constructieve beschouwing.

<i>Maatregel</i>	<i>Stuks</i>	<i>Eenheid</i>	<i>Tarief (€)</i>	<i>Bedrag (€)</i>	
Vervangen drenkelingenladder					
all-in	8	m1	1.000,00	8.000,00	
materiaal	0		0,00	0,00	
materieel	0	post	0,00	0,00	
Totaal	2	stuk		8.000,00	
<i>Werksoort</i>	<i>Klasse</i>	<i>Interval</i>	<i>Planjaar</i>	<i>Status</i>	<i>Niveau</i>
staalwerk	Correctief onderhoud		2017	onder voorbehoud	veiligheid

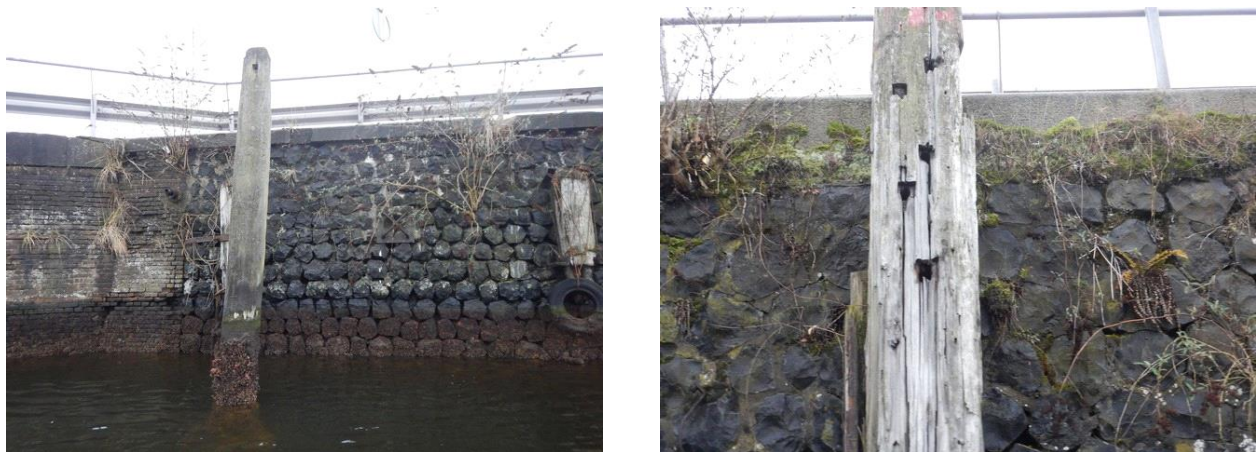
<i>Kunstwerk</i>	K18 Kade VII (Basalt)		<i>Inspectiedatum</i>	21-2-2017		
			<i>Inspecteur(s)</i>	L.W. van Geest & M.van de Korput		
<i>Schadenummer</i>	5		<i>weersomstandigheden</i>	bewolkt, 10°C		
<i>Element</i>	Afmeervoorziening					
<i>Bouwdeel</i>	Meerpaal					
<i>Materiaal</i>	Hout					
<i>Gebrek</i>	Houtrot					
<i>Omschrijving gebrek</i>	Alle palen zijn plaatselijk aangetast door houtrot en beschadigd.					
<i>Hoeveelheid</i>	6 stuks					
<i>Oorzaak</i>	Natuurlijke aantasting					
<i>Risiconiveau</i>	verhoogd					
<i>Conditie score NEN 2767</i>	<i>Belang</i>	E, ernstig gebrek	<i>Intensiteit</i>	II, gevorderd stadium	<i>Omvang [%]</i>	100
	<i>Type gebrek</i>	Conditioneel gebrek				
<i>Hersteladvies</i>	Verwijderen					
<i>Urgentie</i>	Binnen 0-2 jaar					
<i>Aanvullende informatie</i>	Op oude tekeningen lijkt de verankering van de wanden door te lopen naar de afmeerpalen. Als de palen worden verwijderd moet dit worden meegenomen in het nader onderzoek.

<i>Maatregel</i>	<i>Stuks</i>	<i>Eenheid</i>	<i>Tarief (€)</i>	<i>Bedrag (€)</i>	
Verwijderen meerpalen					
arbeid	16	ploeguur	100,00	1.600,00	
materiaal	1	post	250,00	250,00	
materieel	1	post	2.500,00	2.500,00	
Totaal	1	post		4.350,00	
<i>Werksoort</i>	<i>Klasse</i>	<i>Interval</i>	<i>Planjaar</i>	<i>Status</i>	<i>Niveau</i>
houtwerk	Correctief onderhoud		2017	onder voorbehoud	gevolgschade

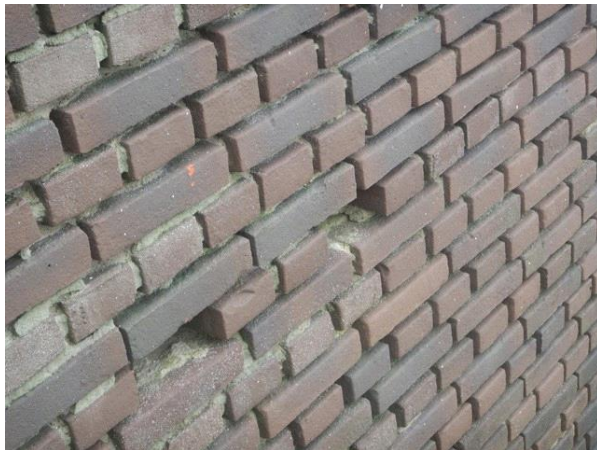
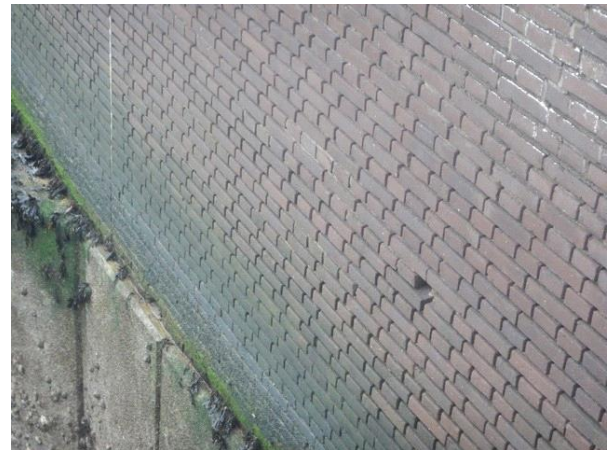
<i>Kunstwerk</i>	K19 Het Rondeel		<i>Inspectiedatum</i>	6-2-2017		
			<i>Inspecteur(s)</i>	R. van Geest & M. van de Korput		
<i>Schadenummer</i>	1		<i>weersomstandigheden</i>	bewolkt, 7°C		
<i>Element</i>	Kerende constructie					
<i>Bouwdeel</i>	Wand					
<i>Materiaal</i>	Metselwerk					
<i>Gebrek</i>	Afbrokkelen					
<i>Omschrijving gebrek</i>	Over nagenoeg de gehele wand is het voegwerk verdwenen, zanderig of afgebrokkeld					
<i>Hoeveelheid</i>	Totaal oppervlak ca. 270 m ²					
<i>Oorzaak</i>	Natuurlijke aantasting					
<i>Risiconiveau</i>	verhoogd					
<i>Conditie score NEN 2767</i>	<i>Belang</i>	E, ernstig gebrek	<i>Intensiteit</i>	II, gevorderd stadium	<i>Omvang [%]</i>	90
	<i>Type gebrek</i>	Conditioneel gebrek				
<i>Hersteladvies</i>	Repareren					
<i>Urgentie</i>	Binnen 3-5 jaar					
<i>Aanvullende informatie</i>	<p>Tevens ontbreken er lokaal enkele stenen (4 stuks) en/of is het metselwerk afgeschilferd t.g.v. vorstschade (3 locaties, totaal ca. 2 m²).</p> <p>Advies: opnieuw voegen, ontbrekende stenen aanbrengen en beschadigde stenen inboeten.</p>

<i>Maatregel</i>	<i>Stuks</i>	<i>Eenheid</i>	<i>Tarief (€)</i>	<i>Bedrag (€)</i>	
metselwerk opnieuw voegen	all-in	270	m ²	325,00	87.750,00
	materiaal	0		0,00	0,00
	materieel	0	post	0,00	0,00
	Totaal	270	m ²		87.750,00
<i>Werksoort</i>	<i>Klasse</i>	<i>Interval</i>	<i>Planjaar</i>	<i>Status</i>	<i>Niveau</i>
metselwerk	Correctief onderhoud		2020	actueel	gevolgschade

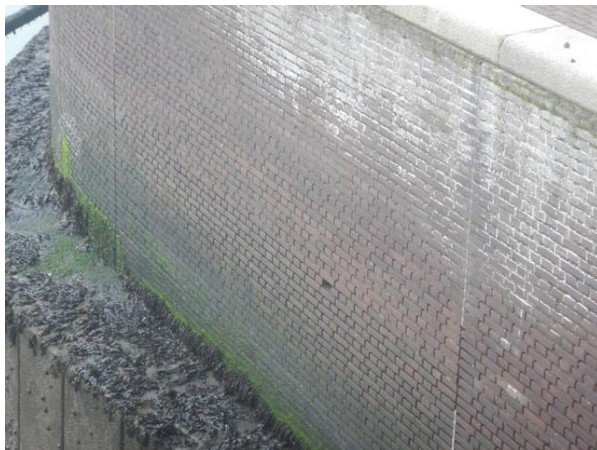
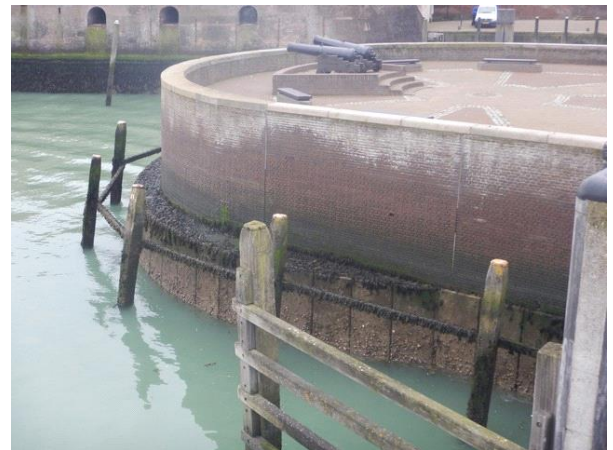
<i>Kunstwerk</i>	K19 Het Rondeel		<i>Inspectiedatum</i>	6-2-2017		
			<i>Inspecteur(s)</i>	R. van Geest & M. van de Korput		
<i>Schadenummer</i>	2		<i>weersomstandigheden</i>	bewolkt, 7°C		
<i>Element</i>	Kerende constructie					
<i>Bouwdeel</i>	Wand					
<i>Materiaal</i>	Metselwerk					
<i>Gebrek</i>	Afdichting, defect					
<i>Omschrijving gebrek</i>	De kitafdichtingen in de dilatatievoegen van het metselwerk laten los of ontbreken gedeeltelijk.					
<i>Hoeveelheid</i>	Totaal 9 stuks a 4,5 m1					
<i>Oorzaak</i>	Veroudering					
<i>Risiconiveau</i>	beperkt					
<i>Conditie score NEN 2767</i>	<i>Belang</i>	E, ernstig gebrek	<i>Intensiteit</i>	II, gevorderd stadium	<i>Omvang [%]</i>	15
	<i>Type gebrek</i>	Conditioneel gebrek				
<i>Hersteladvies</i>	Vervangen					
<i>Urgentie</i>	Binnen 3-5 jaar					
<i>Aanvullende informatie</i>	Advies: vervangen afdichting i.c.m. herstel voegwerk

<i>Maatregel</i>	<i>Stuks</i>	<i>Eenheid</i>	<i>Tarief (€)</i>	<i>Bedrag (€)</i>	
voegafdichting (kit) vervangen					
all-in	40	m1	75,00	3.000,00	
materiaal	0		0,00	0,00	
materieel	0	post	0,00	0,00	
Totaal	40	m1		3.000,00	
<i>Werksoort</i>	<i>Klasse</i>	<i>Interval</i>	<i>Planjaar</i>	<i>Status</i>	<i>Niveau</i>
betonwerk	Cyclisch onderhoud	10	2020	actueel	gevolgschade

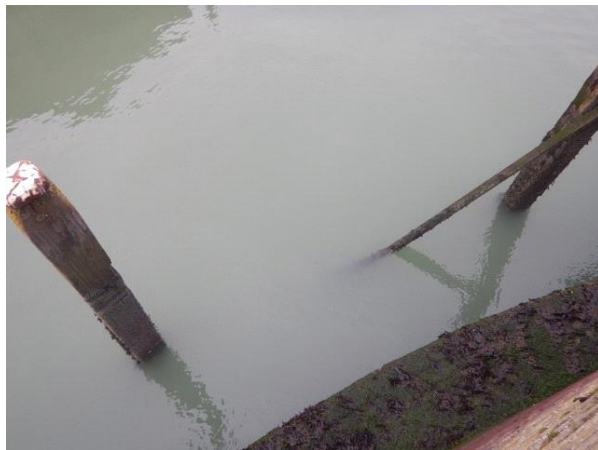
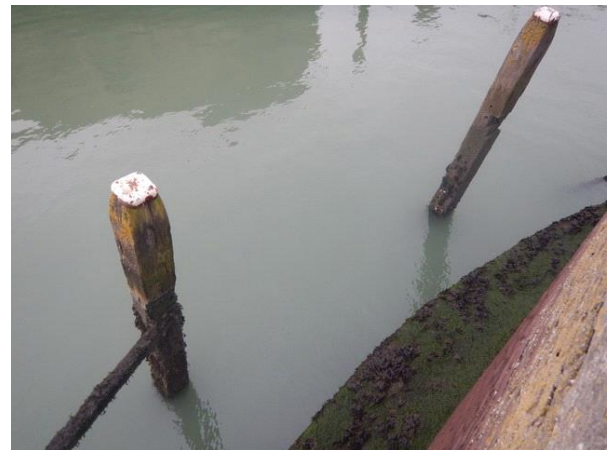
<i>Kunstwerk</i>	K19 Het Rondeel		<i>Inspectiedatum</i>	6-2-2017		
			<i>Inspecteur(s)</i>	R. van Geest & M. van de Korput		
<i>Schadenummer</i>	3		<i>weersomstandigheden</i>	bewolkt, 7°C		
<i>Element</i>	Remming- en of geleidewerk					
<i>Bouwdeel</i>	Gording					
<i>Materiaal</i>	Hout					
<i>Gebrek</i>	Losliggend					
<i>Omschrijving gebrek</i>	Aan de zuidwestzijde is 1 gording aan 1 zijde losgeraakt van de paal en hangt schuin in het water en 1 gording ontbreekt volledig tussen 2 palen					
<i>Hoeveelheid</i>	1 loshangende en 1 ontbrekende gording					
<i>Oorzaak</i>	Mechanische invloed					
<i>Risiconiveau</i>	beperkt					
<i>Conditie score NEN 2767</i>	<i>Belang</i>	E, ernstig gebrek	<i>Intensiteit</i>	II, gevorderd stadium	<i>Omvang [%]</i>	20
	<i>Type gebrek</i>	Conditioneel gebrek				
<i>Hersteladvies</i>	Aanbrengen					
<i>Urgentie</i>	Binnen 0-2 jaar					
<i>Aanvullende informatie</i>

<i>Maatregel</i>	<i>Stuks</i>	<i>Eenheid</i>	<i>Tarief (€)</i>	<i>Bedrag (€)</i>	
Aanbrengen/vastzetten gording	arbeid	8	ploeguur	800,00	
	materiaal	1	post	500,00	
	materieel	1	post	300,00	
	Totaal	1	post	1.600,00	
<i>Werksoort</i> houtwerk	<i>Klasse</i> Correctief onderhoud	<i>Interval</i>	<i>Planjaar</i> 2017	<i>Status</i> actueel	<i>Niveau</i> gevolgschade

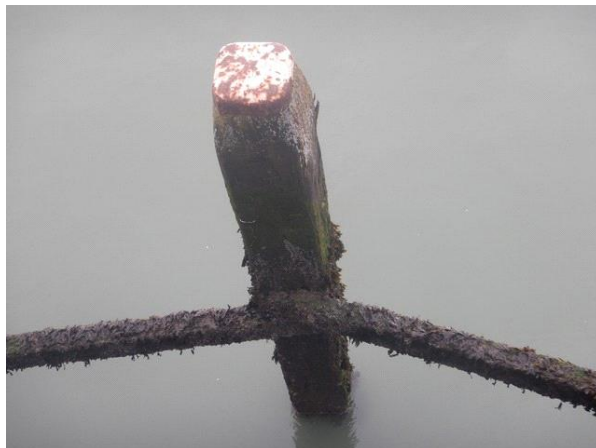
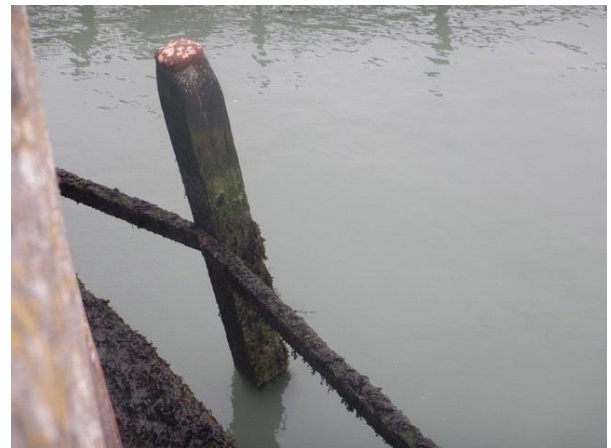
<i>Kunstwerk</i>	K19 Het Rondeel		<i>Inspectiedatum</i>	6-2-2017		
			<i>Inspecteur(s)</i>	R. van Geest & M. van de Korput		
<i>Schadenummer</i>	4		<i>weersomstandigheden</i>	bewolkt, 7°C		
<i>Element</i>	Remming- en of geleidewerk					
<i>Bouwdeel</i>	Paal					
<i>Materiaal</i>	Hout					
<i>Gebrek</i>	Corrosie, uniform					
<i>Omschrijving gebrek</i>	De paalmutsen op de houten palen vertonen lokaal (matige) corrosie					
<i>Hoeveelheid</i>	9 stuks					
<i>Oorzaak</i>	Natuurlijke aantasting					
<i>Risiconiveau</i>	beperkt					
<i>Conditie score NEN 2767</i>	<i>Belang</i>	S, serieus gebrek	<i>Intensiteit</i>	II, gevorderd stadium	<i>Omvang [%]</i>	2
	<i>Type gebrek</i>	Conditioneel gebrek				
<i>Hersteladvies</i>	Conserveren					
<i>Urgentie</i>	Binnen 0-2 jaar					
<i>Aanvullende informatie</i>

<i>Maatregel</i>		<i>Stuks</i>	<i>Eenheid</i>	<i>Tarief (€)</i>	<i>Bedrag (€)</i>
stalen onderdelen conservering bijwerken	all-in	5	m2	220,00	1.100,00
	materiaal	0		0,00	0,00
	materieel	0	post	0,00	0,00
	Totaal	5	m2		1.100,00
<i>Werksoort</i>	<i>Klasse</i>	<i>Interval</i>	<i>Planjaar</i>	<i>Status</i>	<i>Niveau</i>
schilderwerk	Cyclisch onderhoud	10	2017	actueel	gevolgschade

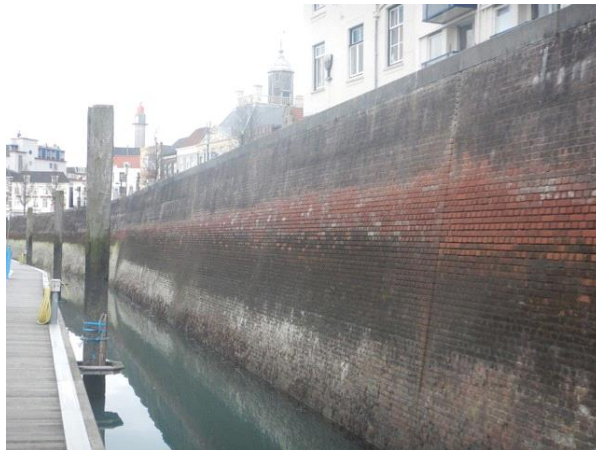
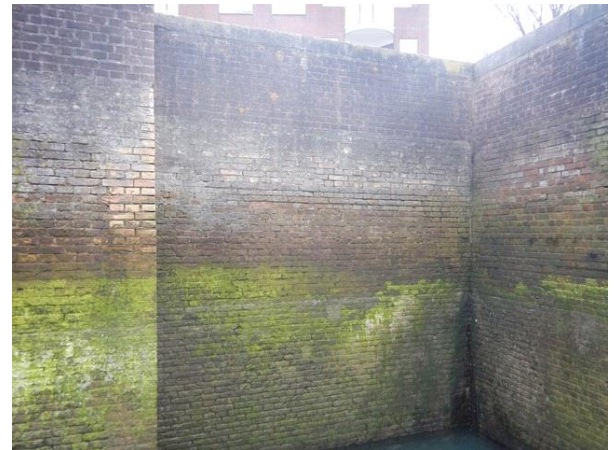
<i>Kunstwerk</i>	K20 Michiel de Ruyterhaven kademuur		<i>Inspectiedatum</i>	6-2-2017		
			<i>Inspecteur(s)</i>	R. van Geest & M. van de Korput		
<i>Schadenummer</i>	1		<i>weersomstandigheden</i>	bewolkt, 3°C		
<i>Element</i>	Kerende constructie					
<i>Bouwdeel</i>	Wand					
<i>Materiaal</i>	Metselwerk					
<i>Gebrek</i>	Afbrokkelen					
<i>Omschrijving gebrek</i>	Het voegwerk van het metselwerk is over grote delen van het oppervlak verdwenen / uitgesleten / zanderig					
<i>Hoeveelheid</i>	Zowel aan de landzijde als havenzijde, totaal schadeoppervlak ca.1150 m2					
<i>Oorzaak</i>	Natuurlijke aantasting					
<i>Risiconiveau</i>	verhoogd					
<i>Conditie score NEN 2767</i>	<i>Belang</i>	E, ernstig gebrek	<i>Intensiteit</i>	II, gevorderd stadium	<i>Omvang [%]</i>	50
	<i>Type gebrek</i>	Conditioneel gebrek				
<i>Hersteladvies</i>	Repareren					
<i>Urgentie</i>	Binnen 3-5 jaar					
<i>Aanvullende informatie</i>	T.p.v. de noord- en zuidwand betreft het een strook van ca. 1,3 m over de gehele lengte. Bij de oost- en westwand is over het gehele oppervlak het voegwerk in slechte staat.

<i>Maatregel</i>	<i>Stuks</i>	<i>Eenheid</i>	<i>Tarief (€)</i>	<i>Bedrag (€)</i>	
metselwerk opnieuw voegen	all-in	1150	m2	150,00	172.500,00
	materiaal	0		0,00	0,00
	materieel	0	post	0,00	0,00
	Totaal	1150	m2		172.500,00
<i>Werksoort</i>	<i>Klasse</i>	<i>Interval</i>	<i>Planjaar</i>	<i>Status</i>	<i>Niveau</i>
metselwerk	Correctief onderhoud		2020	actueel	gevolgschade

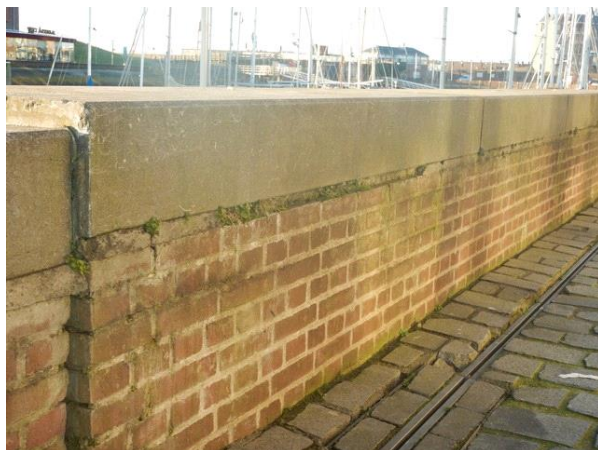
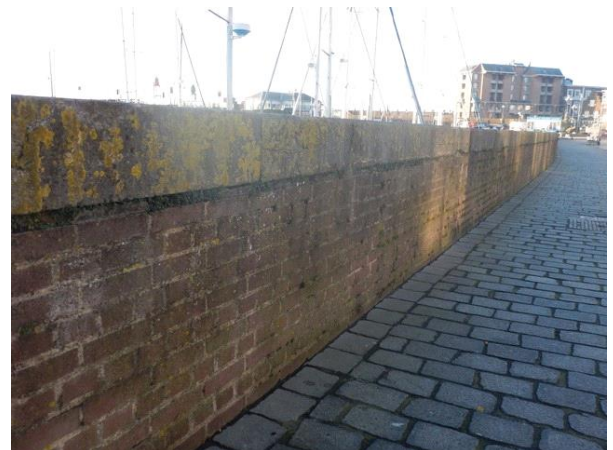
<i>Kunstwerk</i>	K20 Michiel de Ruyterhaven kademuur		<i>Inspectiedatum</i>	6-2-2017		
			<i>Inspecteur(s)</i>	R. van Geest & M. van de Korput		
<i>Schadenummer</i>	2		<i>weersomstandigheden</i>	bewolkt, 3°C		
<i>Element</i>	Kerende constructie					
<i>Bouwdeel</i>	Sloof					
<i>Materiaal</i>	Steen					
<i>Gebrek</i>	Afdichting, defect					
<i>Omschrijving gebrek</i>	Het voegwerk tussen- en onder de natuurstenen afdekbanden laat los, is zanderig of ontbreekt deels					
<i>Hoeveelheid</i>	Totaal ca.300 m1 tussen de banden en ca. 200 m1 onder de afdekbanden					
<i>Oorzaak</i>	Veroudering					
<i>Risiconiveau</i>	beperkt					
<i>Conditie score NEN 2767</i>	<i>Belang</i>	E, ernstig gebrek	<i>Intensiteit</i>	II, gevorderd stadium	<i>Omvang [%]</i>	20
	<i>Type gebrek</i>	Conditioneel gebrek				
<i>Hersteladvies</i>	Repareren					
<i>Urgentie</i>	Binnen 3-5 jaar					
<i>Aanvullende informatie</i>	Advies: uitvoering i.c.m. herstel voegwerk schade 1

<i>Maatregel</i>	<i>Stuks</i>	<i>Eenheid</i>	<i>Tarief (€)</i>	<i>Bedrag (€)</i>	
metselwerk opnieuw voegen	all-in	250	m2	75,00	18.750,00
	materiaal	0		0,00	0,00
	materieel	0	post	0,00	0,00
	Totaal	500	m1		18.750,00
<i>Werksoort</i>	<i>Klasse</i>	<i>Interval</i>	<i>Planjaar</i>	<i>Status</i>	<i>Niveau</i>
metselwerk	Correctief onderhoud		2020	actueel	gevolgschade

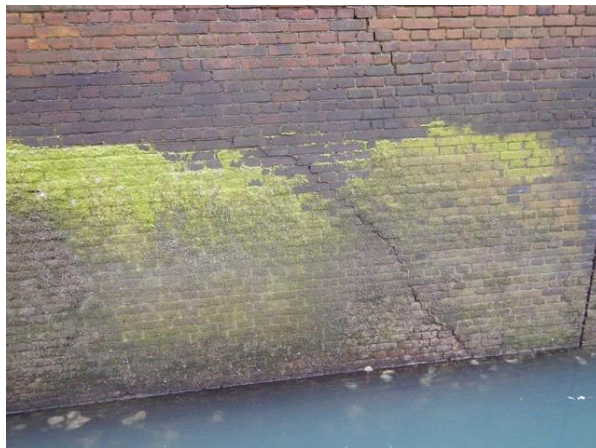
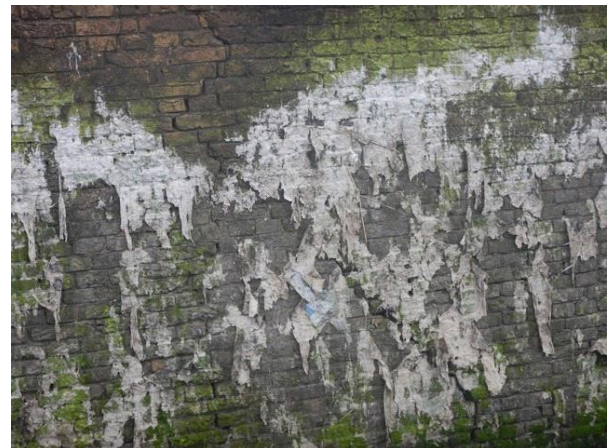
<i>Kunstwerk</i>	K20 Michiel de Ruyterhaven kademuur		<i>Inspectiedatum</i>	6-2-2017		
			<i>Inspecteur(s)</i>	R. van Geest & M. van de Korput		
<i>Schadenummer</i>	3		<i>weersomstandigheden</i>	bewolkt, 3°C		
<i>Element</i>	Kerende constructie					
<i>Bouwdeel</i>	Wand					
<i>Materiaal</i>	Metselwerk					
<i>Gebrek</i>	Scheur, constructief					
<i>Omschrijving gebrek</i>	Op meerdere locaties verspreid over de kade vertoont het metselwerk scheurvorming, met name door de voegen					
<i>Hoeveelheid</i>	Totale scheurlengte ca. 100 m1					
<i>Oorzaak</i>	Onbekend					
<i>Risiconiveau</i>	beperkt					
<i>Conditie score NEN 2767</i>	<i>Belang</i>	E, ernstig gebrek	<i>Intensiteit</i>	III, eindstadium	<i>Omvang [%]</i>	5
	<i>Type gebrek</i>	Conditioneel gebrek				
<i>Hersteladvies</i>	Repareren					
<i>Urgentie</i>	Binnen 3-5 jaar					
<i>Aanvullende informatie</i>	Aan weerszijden van de scheuren ligt het metselwerk nog wel in 1 vlak. Er zijn geen onderlinge verschuivingen / zettingen zichtbaar. Advies: uitvoering i.c.m. herstel voegwerk schade 1

<i>Maatregel</i>	<i>Stuks</i>	<i>Eenheid</i>	<i>Tarief (€)</i>	<i>Bedrag (€)</i>	
Herstellen scheurvorming metselwerk	arbeid	60	ploeguur	6.000,00	
	materiaal	1	post	2.500,00	
	materieel	1	post	5.000,00	
	Totaal	100	m1	13.500,00	
<i>Werksoort</i>	<i>Klasse</i>	<i>Interval</i>	<i>Planjaar</i>	<i>Status</i>	<i>Niveau</i>
metselwerk	Correctief onderhoud		2020	actueel	gevolgschade

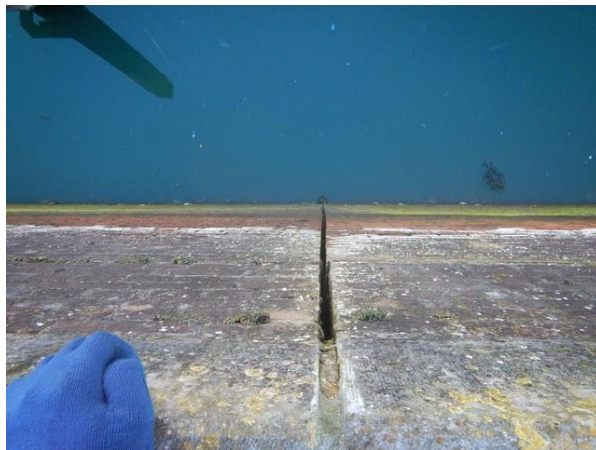
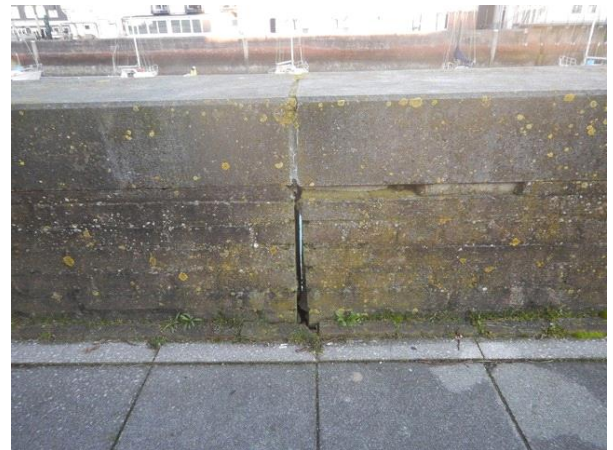
<i>Kunstwerk</i>	K20 Michiel de Ruyterhaven kademuur		<i>Inspectiedatum</i>	6-2-2017		
			<i>Inspecteur(s)</i>	R. van Geest & M. van de Korput		
<i>Schadenummer</i>	4		<i>weersomstandigheden</i>	bewolkt, 3°C		
<i>Element</i>	Kerende constructie					
<i>Bouwdeel</i>	Wand					
<i>Materiaal</i>	Steen					
<i>Gebrek</i>	Onderdeel, ontbreekt					
<i>Omschrijving gebrek</i>	In de verticale dilatatievoegen (aan havenzijde) in de wand is geen afdichting(sprofiel) aangebracht. Aan de landzijde is de afdichting onthecht					
<i>Hoeveelheid</i>	6 locaties, totale lengte ca. 40 m1					
<i>Oorzaak</i>	Onbekend					
<i>Risiconiveau</i>	beperkt					
<i>Conditie score NEN 2767</i>	<i>Belang</i>	S, serieus gebrek	<i>Intensiteit</i>	III, eindstadium	<i>Omvang [%]</i>	2
	<i>Type gebrek</i>	Conditioneel gebrek				
<i>Hersteladvies</i>	Aanbrengen					
<i>Urgentie</i>	Binnen 3-5 jaar					
<i>Aanvullende informatie</i>	Advies: uitvoering i.c.m. herstel voegwerk schade 1

<i>Maatregel</i>	<i>Stuks</i>	<i>Eenheid</i>	<i>Tarief (€)</i>	<i>Bedrag (€)</i>	
Voegafdichting profiel + afkitten					
all-in	40	m1	70,00	2.800,00	
materiaal	0		0,00	0,00	
materieel	0	post	0,00	0,00	
Totaal	40	m1		2.800,00	
<i>Werksoort</i>	<i>Klasse</i>	<i>Interval</i>	<i>Planjaar</i>	<i>Status</i>	<i>Niveau</i>
betonwerk	Correctief onderhoud		2020	actueel	gevolgschade

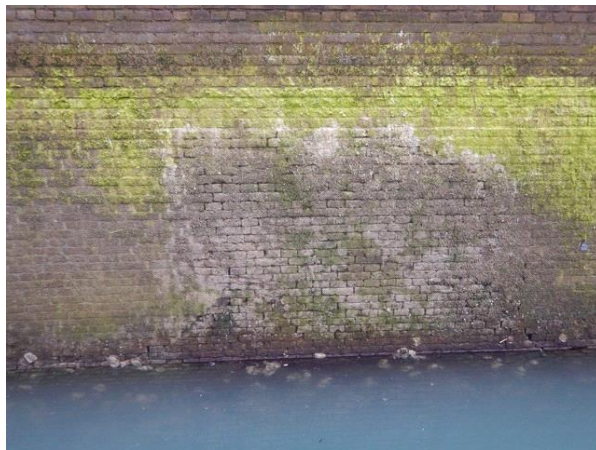
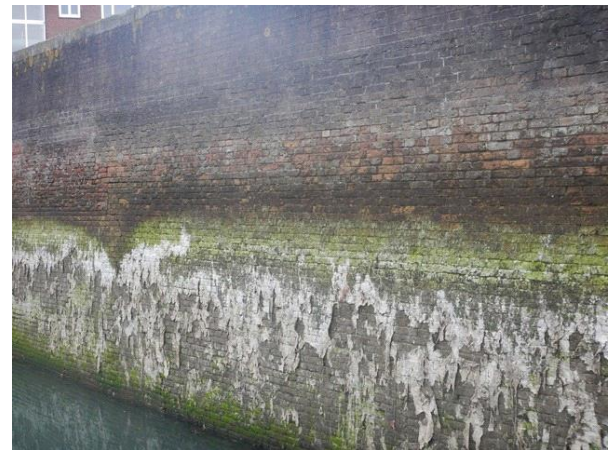
<i>Kunstwerk</i>	K20 Michiel de Ruyterhaven kademuur		<i>Inspectiedatum</i>	6-2-2017		
			<i>Inspecteur(s)</i>	R. van Geest & M. van de Korput		
<i>Schadenummer</i>	5		<i>weersomstandigheden</i>	bewolkt, 3°C		
<i>Element</i>	Kerende constructie					
<i>Bouwdeel</i>	Wand					
<i>Materiaal</i>	Metselwerk					
<i>Gebrek</i>	Aangroei					
<i>Omschrijving gebrek</i>	Het volledige metselwerkoppervlak is vervuild / begroeid met algen, mos en/of andere aangroei					
<i>Hoeveelheid</i>	Totaal oppervlak ca. 2000 m2					
<i>Oorzaak</i>	Natuurlijke aantasting					
<i>Risiconiveau</i>	beperkt					
<i>Conditie score NEN 2767</i>	<i>Belang</i>	G, Gering gebrek	<i>Intensiteit</i>	III, eindstadium	<i>Omvang [%]</i>	100
	<i>Type gebrek</i>	Tekortkoming				
<i>Hersteladvies</i>	Reinigen					
<i>Urgentie</i>	Binnen 3-5 jaar					
<i>Aanvullende informatie</i>	Advies: uitvoering voorafgaand aan herstel voegwerk schade 1

<i>Maatregel</i>		<i>Stuks</i>	<i>Eenheid</i>	<i>Tarief (€)</i>	<i>Bedrag (€)</i>
metselwerk reinigen (Torbostralen)	all-in	2000	m2	20,00	40.000,00
	materiaal	0		0,00	0,00
	materieel	0	post	0,00	0,00
	Totaal	2000	m2		40.000,00
<i>Werksoort</i>	<i>Klasse</i>	<i>Interval</i>	<i>Planjaar</i>	<i>Status</i>	<i>Niveau</i>
metselwerk	Correctief onderhoud		2020	actueel	gevolgschade

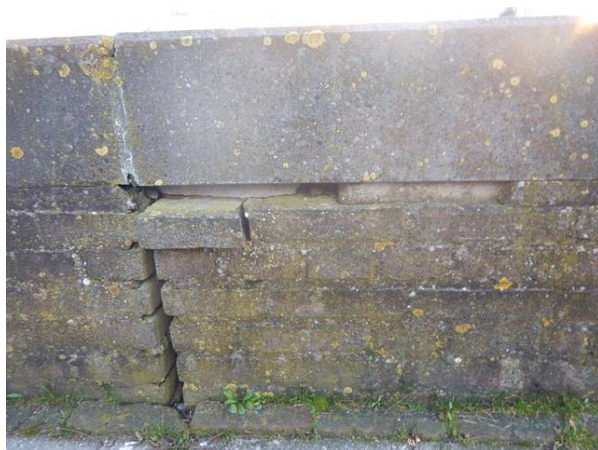
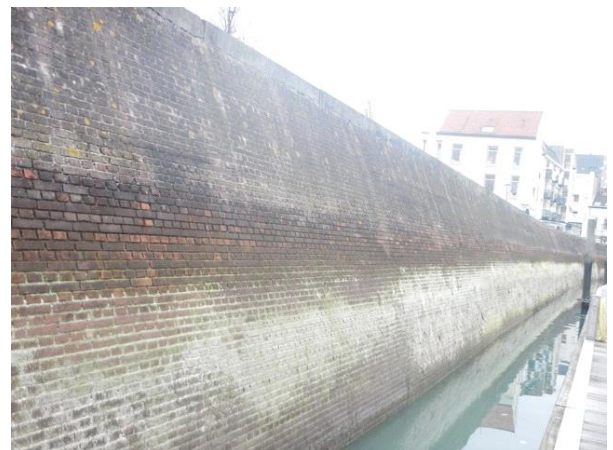
<i>Kunstwerk</i>	K20 Michiel de Ruyterhaven kademuur		<i>Inspectiedatum</i>	6-2-2017		
			<i>Inspecteur(s)</i>	R. van Geest & M. van de Korput		
<i>Schadenummer</i>	6		<i>weersomstandigheden</i>	bewolkt, 3°C		
<i>Element</i>	Kerende constructie					
<i>Bouwdeel</i>	Wand					
<i>Materiaal</i>	Metselwerk					
<i>Gebrek</i>	Losliggend					
<i>Omschrijving gebrek</i>	Verspreid over de kadelengte zijn er meerdere locaties met loszittende of beschadigd metselwerk					
<i>Hoeveelheid</i>	Totaal schadeoppervlak ca.5 m2					
<i>Oorzaak</i>	Natuurlijke aantasting					
<i>Risiconiveau</i>	beperkt					
<i>Conditie score NEN 2767</i>	<i>Belang</i>	E, ernstig gebrek	<i>Intensiteit</i>	II, gevorderd stadium	<i>Omvang [%]</i>	1
	<i>Type gebrek</i>	Conditioneel gebrek				
<i>Hersteladvies</i>	Repareren					
<i>Urgentie</i>	Binnen 3-5 jaar					
<i>Aanvullende informatie</i>	Advies: uitvoering i.c.m. herstel voegwerk schade 1

<i>Maatregel</i>	<i>Stuks</i>	<i>Eenheid</i>	<i>Tarief (€)</i>	<i>Bedrag (€)</i>	
inboeten/repareren metselwerk					
arbeid	64	manuur	50,00	3.200,00	
materiaal	1	post	500,00	500,00	
materieel	1	post	500,00	500,00	
Totaal	5	m2		4.200,00	
<i>Werksoort</i>	<i>Klasse</i>	<i>Interval</i>	<i>Planjaar</i>	<i>Status</i>	<i>Niveau</i>
metselwerk	Correctief onderhoud		2020	actueel	gevolgschade

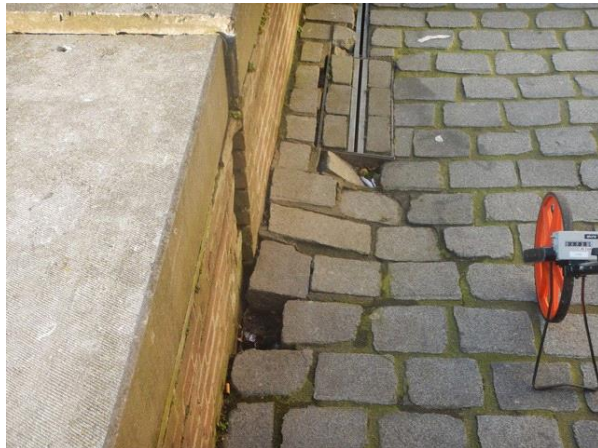
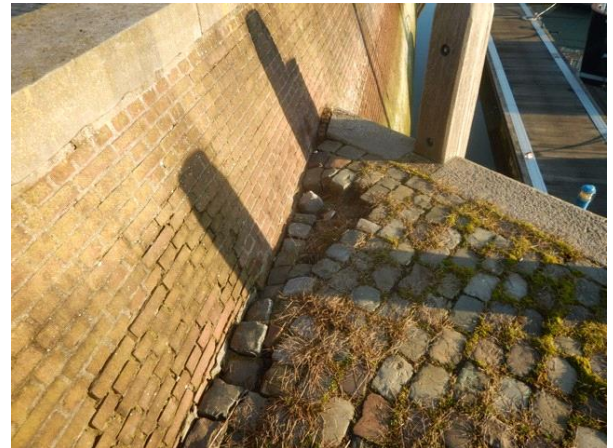
<i>Kunstwerk</i>	K20 Michiel de Ruyterhaven kademuur		<i>Inspectiedatum</i>	6-2-2017		
			<i>Inspecteur(s)</i>	R. van Geest & M. van de Korput		
<i>Schadenummer</i>	7		<i>weersomstandigheden</i>	bewolkt, 3°C		
<i>Element</i>	Verharding wegtype 6, Weg in verblijfsgebied					
<i>Bouwdeel</i>	Elementenverharding					
<i>Materiaal</i>	Steen					
<i>Gebrek</i>	Verzakking					
<i>Omschrijving gebrek</i>	Op de borstwering aansluitende bestrating is lokaal verzakt (aan de noord- en westzijde van de haven)					
<i>Hoeveelheid</i>	3 plaatsen, totaal oppervlak ca. 4 m2					
<i>Oorzaak</i>	Zetting					
<i>Risiconiveau</i>	verhoogd					
<i>Conditie score NEN 2767</i>	<i>Belang</i>	E, ernstig gebrek	<i>Intensiteit</i>	II, gevorderd stadium	<i>Omvang [%]</i>	1
	<i>Type gebrek</i>	Conditioneel gebrek				
<i>Hersteladvies</i>	Verharding ophalen					
<i>Urgentie</i>	Binnen 0-2 jaar					
<i>Aanvullende informatie</i>	Verzakking straatwerk hoogstwaarschijnlijk ontstaan door lekkende waterleiding (bron: gemeente Vlissingen).

<i>Maatregel</i>	<i>Stuks</i>	<i>Eenheid</i>	<i>Tarief (€)</i>	<i>Bedrag (€)</i>	
bestrating ophogen en herstellen	all-in	4	m2	125,00	500,00
	materiaal	0		0,00	0,00
	materieel	0	post	0,00	0,00
	Totaal	4	m2		500,00
<i>Werksoort</i>	<i>Klasse</i>	<i>Interval</i>	<i>Planjaar</i>	<i>Status</i>	<i>Niveau</i>
verharding	Correctief onderhoud		2017	actueel	veiligheid

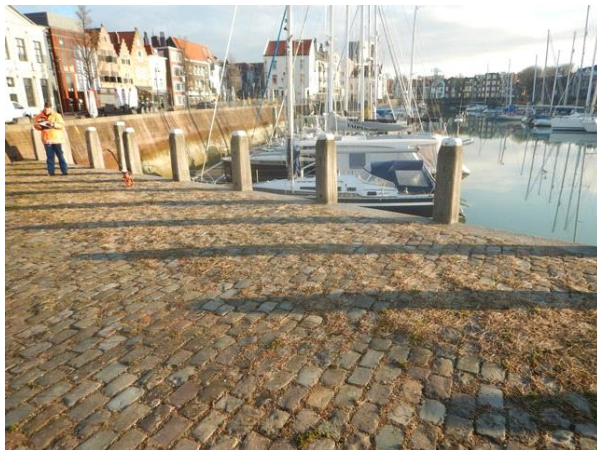
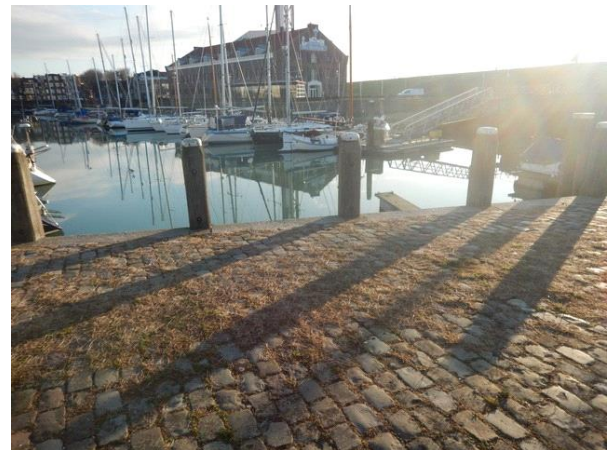
<i>Kunstwerk</i>	K20 Michiel de Ruyterhaven kademuur		<i>Inspectiedatum</i>	6-2-2017		
			<i>Inspecteur(s)</i>	R. van Geest & M. van de Korput		
<i>Schadenummer</i>	7		<i>weersomstandigheden</i>	bewolkt, 3°C		
<i>Element</i>	Kerende constructie					
<i>Bouwdeel</i>	Wand					
<i>Materiaal</i>	Metselwerk					
<i>Gebrek</i>	Onderdeel, ontbreekt					
<i>Omschrijving gebrek</i>	Aan de westzijde van de haven is geen afscherming in de vorm van een kerende leuning aanwezig.					
<i>Hoeveelheid</i>	Over een lengte van ca. 50 m1.					
<i>Oorzaak</i>	Onbekend					
<i>Risiconiveau</i>	verhoogd					
<i>Conditie score NEN 2767</i>	<i>Belang</i>	S, serieus gebrek	<i>Intensiteit</i>	III, eindstadium	<i>Omvang [%]</i>	10
	<i>Type gebrek</i>	Conditioneel gebrek				
<i>Hersteladvies</i>	Constructie of omstandigheden wijzigen					
<i>Urgentie</i>	Binnen 0-2 jaar					
<i>Aanvullende informatie</i>	De zijde van de haven is publiekstoegankelijk. Er is een risico aanwezig dat mensen in het water vallen. Advies: Aanbrengen leuningregels tussen de houten meerpalen

<i>Maatregel</i>	<i>Stuks</i>	<i>Eenheid</i>	<i>Tarief (€)</i>	<i>Bedrag (€)</i>	
stalen leuningen aanbrengen					
all-in	50	m1	200,00	10.000,00	
materiaal	0		0,00	0,00	
materieel	0	post	0,00	0,00	
Totaal	50	m1		10.000,00	
<i>Werksoort</i>	<i>Klasse</i>	<i>Interval</i>	<i>Planjaar</i>	<i>Status</i>	<i>Niveau</i>
staalwerk	Correctief onderhoud		2017	actueel	veiligheid
