Gemeente Vlissingen
Havenbeheerplan gemeente Vlissingen
Beheerplan 2017-2027

Opdrachtgever: Gemeente Vlissingen
Projectnummer opdrachtgever: Kenmerk 734847 / 737718
Opdrachtnemer: Iv-Infra b.v.
Projectnummer: INFR160896
Betreft: R-03 Havenbeheerplan 2017-2027 gemeente Vlissingen

Datum: 4 mei 2017
Revisie: 4
Status: Definitief
Aantal pagina's: iii + 32 (excl. bijlagen)

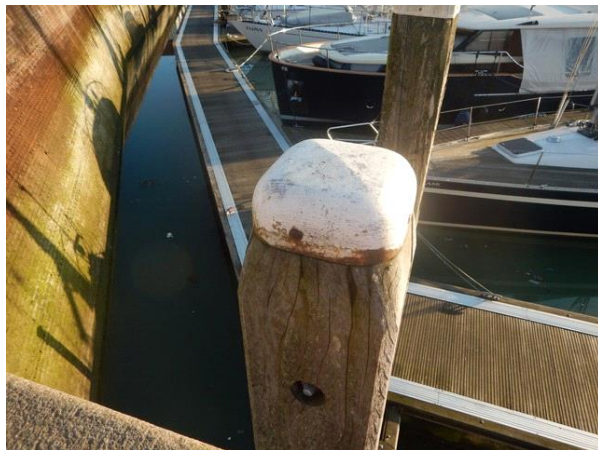
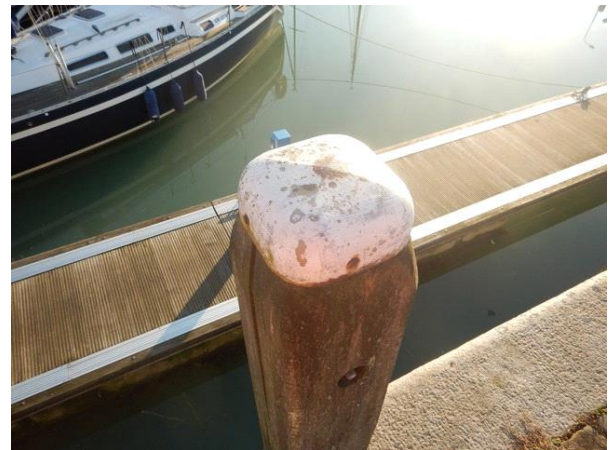
<i>Kunstwerk</i>	K20 Michiel de Ruyterhaven kademuur		<i>Inspectiedatum</i>	6-2-2017		
			<i>Inspecteur(s)</i>	R. van Geest & M. van de Korput		
<i>Schadenummer</i>	8		<i>weersomstandigheden</i>	bewolkt, 3°C		
<i>Element</i>	Kerende constructie					
<i>Bouwdeel</i>	Paal					
<i>Materiaal</i>	Hout					
<i>Gebrek</i>	Oppervlakteschade					
<i>Omschrijving gebrek</i>	De paalmutsen op de palen aan de westzijde van de haven vertonen lokaal lichte oppervlakteschade					
<i>Hoeveelheid</i>	Totaal 26 stuks					
<i>Oorzaak</i>	Natuurlijke aantasting					
<i>Risiconiveau</i>	beperkt					
<i>Conditie score NEN 2767</i>	<i>Belang</i>	S, serieus gebrek	<i>Intensiteit</i>	II, gevorderd stadium	<i>Omvang [%]</i>	2
	<i>Type gebrek</i>	Conditioneel gebrek				
<i>Hersteladvies</i>	Conserveren					
<i>Urgentie</i>	Binnen 3-5 jaar					
<i>Aanvullende informatie</i>

<i>Maatregel</i>	<i>Stuks</i>	<i>Eenheid</i>	<i>Tarief (€)</i>	<i>Bedrag (€)</i>	
stalen onderdelen					
conservering bijwerken					
all-in	6	m2	75,00	450,00	
materiaal	0		0,00	0,00	
materieel	0	post	0,00	0,00	
Totaal	6	m2		450,00	
<i>Werksoort</i>	<i>Klasse</i>	<i>Interval</i>	<i>Planjaar</i>	<i>Status</i>	<i>Niveau</i>
schilderwerk	Cyclisch onderhoud	10	2020	actueel	gevolgschade

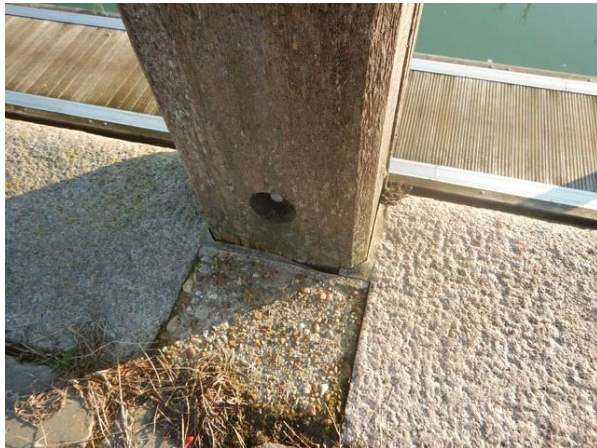
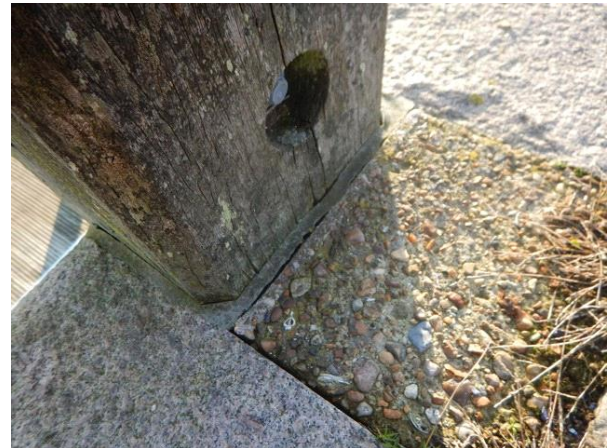
<i>Kunstwerk</i>	K20 Michiel de Ruyterhaven kademuur		<i>Inspectiedatum</i>	6-2-2017		
			<i>Inspecteur(s)</i>	R. van Geest & M. van de Korput		
<i>Schadenummer</i>	9		<i>weersomstandigheden</i>	bewolkt, 3°C		
<i>Element</i>	Kerende constructie					
<i>Bouwdeel</i>	Sloof					
<i>Materiaal</i>	Steen					
<i>Gebrek</i>	Afdichting, defect					
<i>Omschrijving gebrek</i>	Aan de westzijde van de haven is de kitafdichting tussen de meerpalen en natuurstenen afdekbanden onthecht					
<i>Hoeveelheid</i>	Totaal ca. 1 m per paal, totale lengte 26 m1					
<i>Oorzaak</i>	Veroudering					
<i>Risiconiveau</i>	beperkt					
<i>Conditie score NEN 2767</i>	<i>Belang</i>	E, ernstig gebrek	<i>Intensiteit</i>	I, beginstadium	<i>Omvang [%]</i>	1
	<i>Type gebrek</i>	Conditioneel gebrek				
<i>Hersteladvies</i>	Vervangen					
<i>Urgentie</i>	Binnen 3-5 jaar					
<i>Aanvullende informatie</i>

<i>Maatregel</i>	<i>Stuks</i>	<i>Eenheid</i>	<i>Tarief (€)</i>	<i>Bedrag (€)</i>	
voegafdichting (kit) vervangen					
all-in	26	m1	75,00	1.950,00	
materiaal	0		0,00	0,00	
materieel	0	post	0,00	0,00	
Totaal	26	m1		1.950,00	
<i>Werksoort</i>	<i>Klasse</i>	<i>Interval</i>	<i>Planjaar</i>	<i>Status</i>	<i>Niveau</i>
betonwerk	Cyclisch onderhoud	10	2020	actueel	gevolgschade

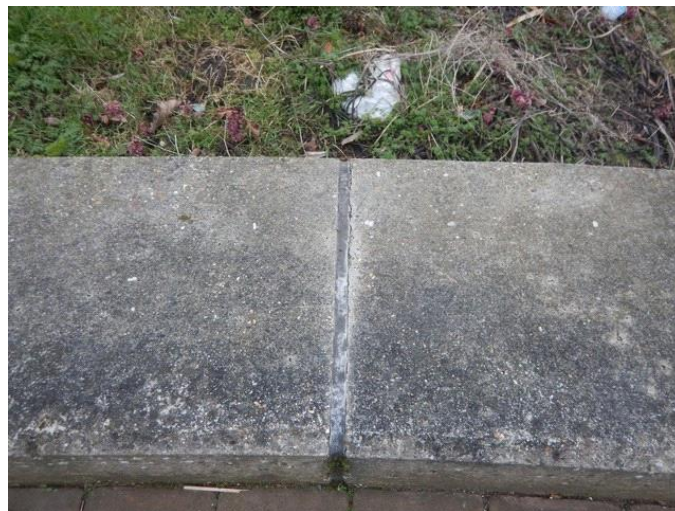
<i>Kunstwerk</i>	K22 Lammerenburg damwandconstructie Houtwal		<i>Inspectiedatum</i>	6-2-2017		
			<i>Inspecteur(s)</i>	L.W. van Geest & M.van de Korput		
<i>Schadenummer</i>	1		<i>weersomstandigheden</i>	bewolkt, 7°C		
<i>Element</i>	Kerende constructie					
<i>Bouwdeel</i>	Dilatatievoeg					
<i>Materiaal</i>	Kunststof					
<i>Gebrek</i>	Afdichting, defect					
<i>Omschrijving gebrek</i>	Alle kitvoegen in de dilataties van de betonnen damwandkop laten los en/of vertonen scheurvorming					
<i>Hoeveelheid</i>	Totaal 12 stuks, (lengte 0,85 m / kitvoeg)					
<i>Oorzaak</i>	Veroudering					
<i>Risiconiveau</i>	beperkt					
<i>Conditie score NEN 2767</i>	<i>Belang</i>	E, ernstig gebrek	<i>Intensiteit</i>	II, gevorderd stadium	<i>Omvang [%]</i>	100
	<i>Type gebrek</i>	Conditioneel gebrek				
<i>Hersteladvies</i>	Vervangen					
<i>Urgentie</i>	Binnen 3-5 jaar					
<i>Aanvullende informatie</i>

<i>Maatregel</i>	<i>Stuks</i>	<i>Eenheid</i>	<i>Tarief (€)</i>	<i>Bedrag (€)</i>	
voegafdichting (kit) vervangen	all-in	10	m1	75,00	750,00
	materiaal	0		0,00	0,00
		0	post	0,00	0,00
	Totaal	10	m1		750,00
<i>Werksoort</i> betonwerk	<i>Klasse</i> Cyclisch onderhoud	<i>Interval</i> 10	<i>Planjaar</i> 2020	<i>Status</i> actueel	<i>Niveau</i> gevolgschade

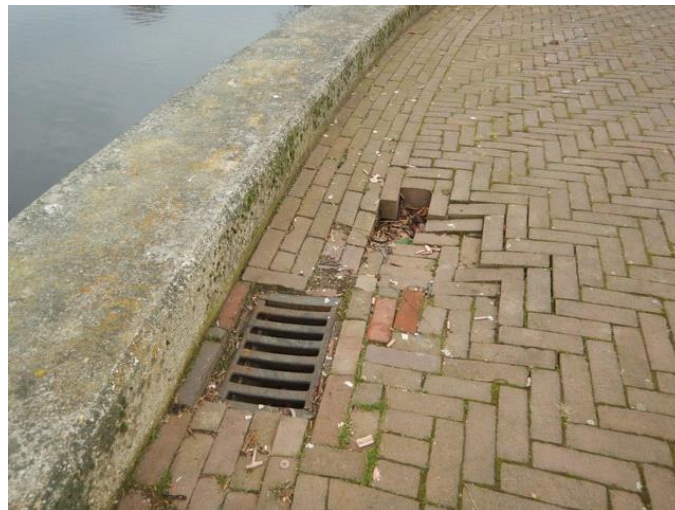
<i>Kunstwerk</i>	K22 Lammerenburg damwandconstructie Houtwal		<i>Inspectiedatum</i>	6-2-2017		
			<i>Inspecteur(s)</i>	L.W. van Geest & M.van de Korput		
<i>Schadenummer</i>	2		<i>weersomstandigheden</i>	bewolkt, 7°C		
<i>Element</i>	Verharding wegtype 6, Weg in verblijfsgebied					
<i>Bouwdeel</i>	Elementenverharding					
<i>Materiaal</i>	Elementen					
<i>Gebrek</i>	Verzakking					
<i>Omschrijving gebrek</i>	Op 1 locatie, nabij de HWA kolk, is de klinkerverharding plaatselijk verzakt					
<i>Hoeveelheid</i>	Ongeveer 1 m2 verzakt					
<i>Oorzaak</i>	Zetting					
<i>Risiconiveau</i>	verhoogd					
<i>Conditie score NEN 2767</i>	<i>Belang</i>	E, ernstig gebrek	<i>Intensiteit</i>	II, gevorderd stadium	<i>Omvang [%]</i>	2
	<i>Type gebrek</i>	Conditioneel gebrek				
<i>Hersteladvies</i>	Verharding ophalen					
<i>Urgentie</i>	Binnen 0-2 jaar					
<i>Aanvullende informatie</i>

<i>Maatregel</i>		<i>Stuks</i>	<i>Eenheid</i>	<i>Tarief (€)</i>	<i>Bedrag (€)</i>
bestrating ophogen en herstellen	all-in	1	m2	125,00	125,00
	materiaal	1	post	50,00	50,00
	materieel	1	post	70,00	70,00
	Totaal	1	m2		245,00
<i>Werksoort</i>	<i>Klasse</i>	<i>Interval</i>	<i>Planjaar</i>	<i>Status</i>	<i>Niveau</i>
verharding	Correctief onderhoud		2017	actueel	veiligheid

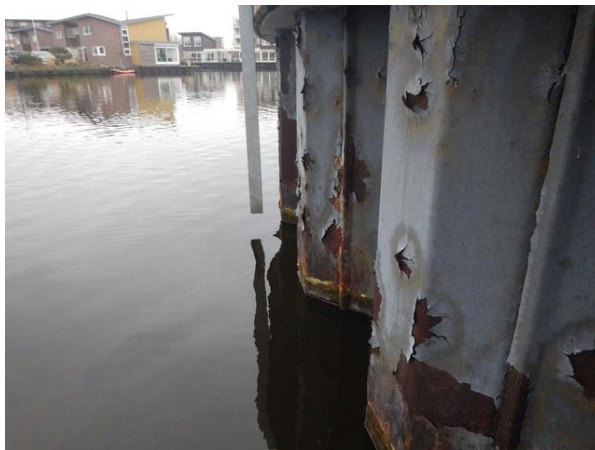
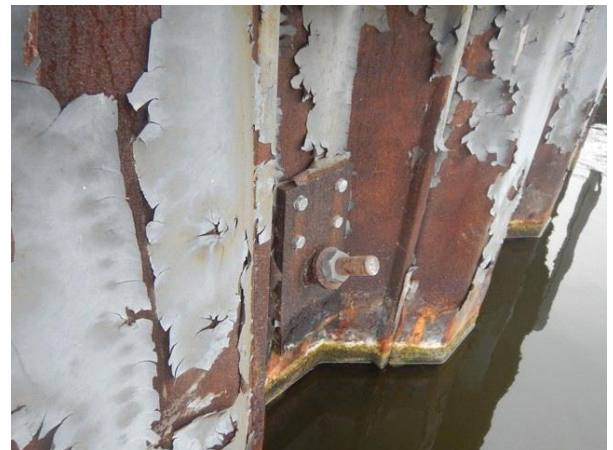
<i>Kunstwerk</i>	K22 Lammerenburg damwandconstructie Houtwal		<i>Inspectiedatum</i>	6-2-2017		
			<i>Inspecteur(s)</i>	L.W. van Geest & M.van de Korput		
<i>Schadenummer</i>	3		<i>weersomstandigheden</i>	bewolkt, 7°C		
<i>Element</i>	Kerende constructie					
<i>Bouwdeel</i>	Damwand					
<i>Materiaal</i>	Staal					
<i>Gebrek</i>	Onthechting					
<i>Omschrijving gebrek</i>	Verspreid over het gehele oppervlak laat de conservering op de stalen damwand los					
<i>Hoeveelheid</i>	Over ca. 70 - 80 % afgebladderd. Totaal oppervlak ca.75 m2					
<i>Oorzaak</i>	Veroudering					
<i>Risiconiveau</i>	beperkt					
<i>Conditie score NEN 2767</i>	<i>Belang</i>	E, ernstig gebrek	<i>Intensiteit</i>	II, gevorderd stadium	<i>Omvang [%]</i>	75
	<i>Type gebrek</i>	Conditioneel gebrek				
<i>Hersteladvies</i>	Geen actie					
<i>Urgentie</i>	Binnen 3-5 jaar					
<i>Aanvullende informatie</i>	Het staal is uniform gecorrodeerd.

<i>Maatregel</i>	<i>Stuks</i>	<i>Eenheid</i>	<i>Tarief (€)</i>	<i>Bedrag (€)</i>	
aandachtspunt bij volgende inspecties	arbeid	0	0,00	0,00	
	materiaal	0	0,00	0,00	
		0	post	0,00	
	Totaal	0		0,00	
<i>Werksoort</i> advisering	<i>Klasse</i> Niet van toepassing	<i>Interval</i>	<i>Planjaar</i> 2022	<i>Status</i> actueel	<i>Niveau</i> gevolgschade

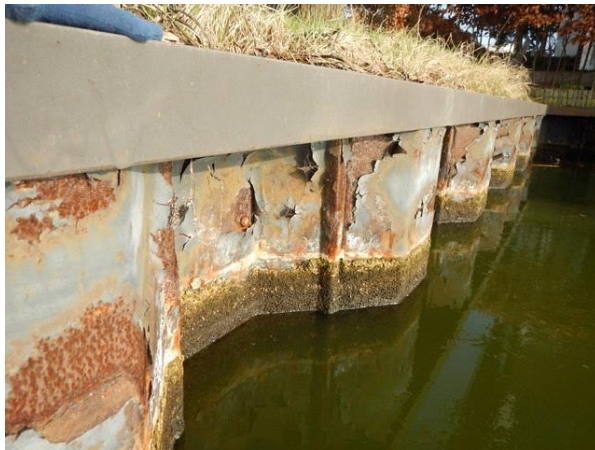
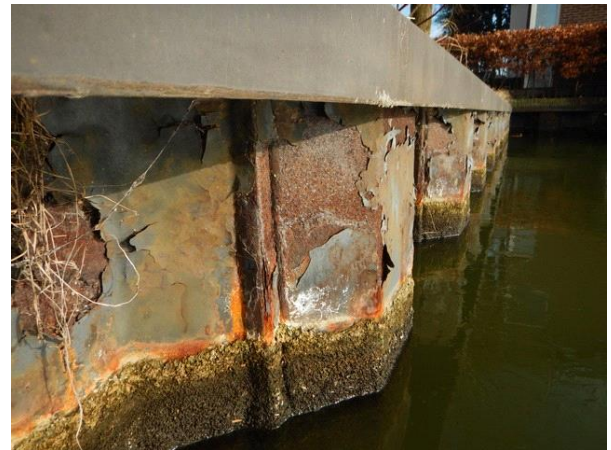
<i>Kunstwerk</i>	K23 Lammerenburg damwandconstructie Paalhoofd		<i>Inspectiedatum</i>	17-1-2017		
			<i>Inspecteur(s)</i>	L.W. van Geest		
<i>Schadenummer</i>	1		<i>weersomstandigheden</i>	zonnig, 2°C		
<i>Element</i>	Kerende constructie					
<i>Bouwdeel</i>	Damwand					
<i>Materiaal</i>	Staal					
<i>Gebrek</i>	Corrosie, uniform					
<i>Omschrijving gebrek</i>	Het volledige oppervlak is egaal gecorrodeerd. De aangebrachte conservering is nagenoeg geheel afgebladderd. Er is geen sprake van materiaalafname.					
<i>Hoeveelheid</i>	Totaal oppervlak, ca. 10 m ²					
<i>Oorzaak</i>	Natuurlijke aantasting					
<i>Risiconiveau</i>	beperkt					
<i>Conditie score NEN 2767</i>	<i>Belang</i>	S, serieus gebrek	<i>Intensiteit</i>	II, gevorderd stadium	<i>Omvang [%]</i>	100
	<i>Type gebrek</i>	Conditioneel gebrek				
<i>Hersteladvies</i>	Geen actie					
<i>Urgentie</i>	Binnen 3-5 jaar					
<i>Aanvullende informatie</i>

<i>Maatregel</i>	<i>Stuks</i>	<i>Eenheid</i>	<i>Tarief (€)</i>	<i>Bedrag (€)</i>	
aandachtspunt bij volgende inspecties	arbeid	0	0,00	0,00	
	materiaal	0	0,00	0,00	
		0	post	0,00	
	Totaal	0		0,00	
<i>Werksoort</i> advisering	<i>Klasse</i> Niet van toepassing	<i>Interval</i>	<i>Planjaar</i> 2022	<i>Status</i> actueel	<i>Niveau</i> gevolgschade

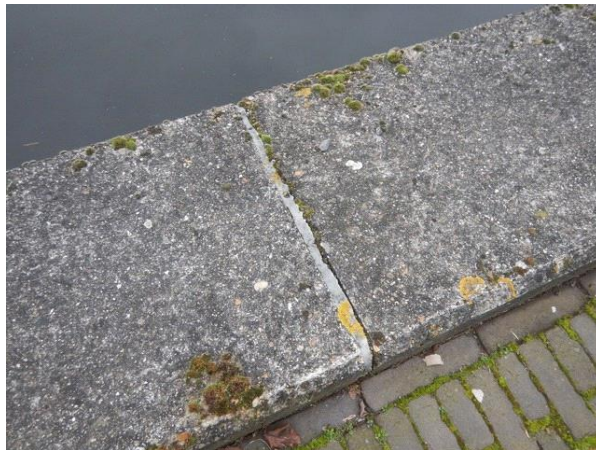
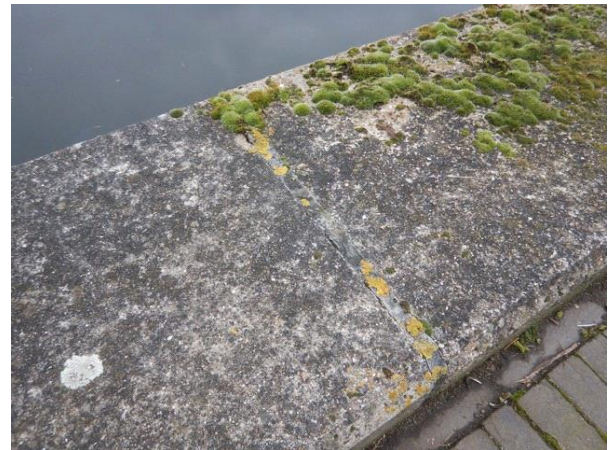
<i>Kunstwerk</i>	K24 Lammerenburg damwandconstructie Kreekrug		<i>Inspectiedatum</i>	6-2-2017		
			<i>Inspecteur(s)</i>	L.W. van Geest & M.van de Korput		
<i>Schadenummer</i>	1		<i>weersomstandigheden</i>	bewolkt, 7°C		
<i>Element</i>	Kerende constructie					
<i>Bouwdeel</i>	Dilatatievoeg					
<i>Materiaal</i>	Kunststof					
<i>Gebrekk</i>	Afdichting, defect					
<i>Omschrijving gebrek</i>	Alle kitvoegen in de dilataties van de betonnen damwandkop laten los en/of vertonen scheurvorming					
<i>Hoeveelheid</i>	Totaal 61 stuks, lengte = 0,85 m/kitvoeg					
<i>Oorzaak</i>	Veroudering					
<i>Risiconiveau</i>	beperkt					
<i>Conditie score NEN 2767</i>	<i>Belang</i>	E, ernstig gebrek	<i>Intensiteit</i>	II, gevorderd stadium	<i>Omvang [%]</i>	100
	<i>Type gebrek</i>	Conditioneel gebrek				
<i>Hersteladvies</i>	Vervangen					
<i>Urgentie</i>	Binnen 3-5 jaar					
<i>Aanvullende informatie</i>

<i>Maatregel</i>	<i>Stuks</i>	<i>Eenheid</i>	<i>Tarief (€)</i>	<i>Bedrag (€)</i>	
voegafdichting (kit) vervangen	all-in	52	m1	45,00	2.340,00
	materiaal	0		0,00	0,00
		0	post	0,00	0,00
	Totaal	52	m1		2.340,00
<i>Werksoort</i> betonwerk	<i>Klasse</i> Cyclisch onderhoud	<i>Interval</i> 10	<i>Planjaar</i> 2020	<i>Status</i> actueel	<i>Niveau</i> gevolgschade

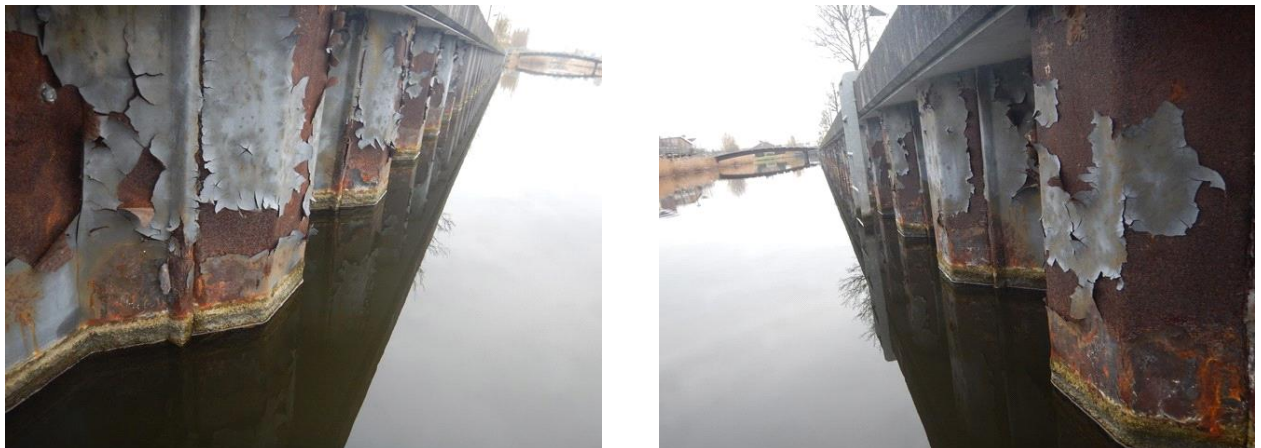
<i>Kunstwerk</i>	K24 Lammerenburg damwandconstructie Kreekrug		<i>Inspectiedatum</i>	6-2-2017		
			<i>Inspecteur(s)</i>	L.W. van Geest & M.van de Korput		
<i>Schadenummer</i>	3		<i>weersomstandigheden</i>	bewolkt, 7°C		
<i>Element</i>	Kerende constructie					
<i>Bouwdeel</i>	Damwand					
<i>Materiaal</i>	Staal					
<i>Gebrek</i>	Onthechting					
<i>Omschrijving gebrek</i>	Verspreid over het gehele oppervlak laat de conservering los en is deze voor ongeveer 50% afgebladderd					
<i>Hoeveelheid</i>	Totaal oppervlak is ongeveer 255 m2					
<i>Oorzaak</i>	Veroudering					
<i>Risiconiveau</i>	beperkt					
<i>Conditie score NEN 2767</i>	<i>Belang</i>	E, ernstig gebrek	<i>Intensiteit</i>	II, gevorderd stadium	<i>Omvang [%]</i>	50
	<i>Type gebrek</i>	Conditioneel gebrek				
<i>Hersteladvies</i>	Geen actie					
<i>Urgentie</i>	Binnen 3-5 jaar					
<i>Aanvullende informatie</i>

<i>Maatregel</i>	<i>Stuks</i>	<i>Eenheid</i>	<i>Tarief (€)</i>	<i>Bedrag (€)</i>	
aandachtspunt bij volgende inspecties	arbeid	0	0,00	0,00	
	materiaal	0	0,00	0,00	
		0	post	0,00	
	Totaal	0		0,00	
<i>Werksoort</i> advisering	<i>Klasse</i> Niet van toepassing	<i>Interval</i>	<i>Planjaar</i> 2022	<i>Status</i> actueel	<i>Niveau</i> gevolgschade

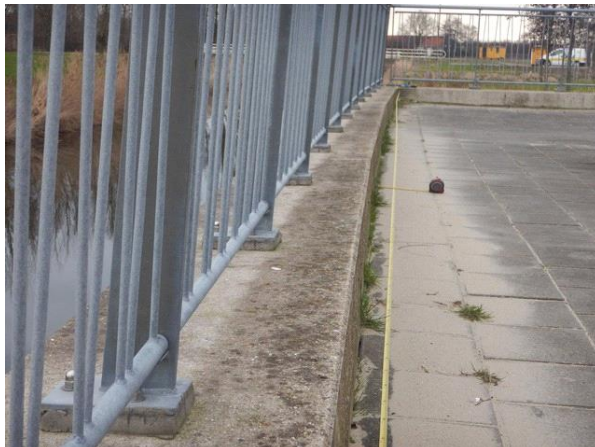
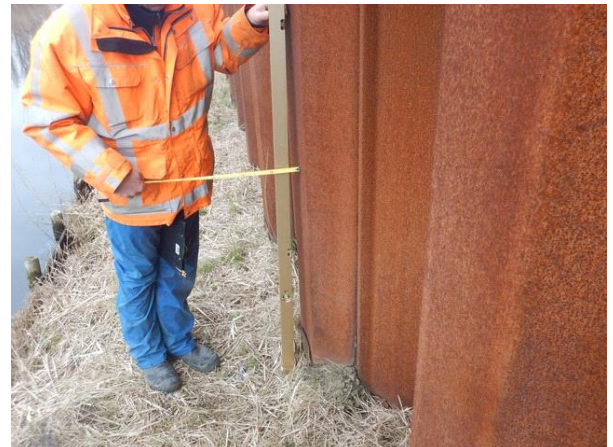
<i>Kunstwerk</i>	K25 Lammerenburg damwandconstructie Strandwal		<i>Inspectiedatum</i>	6-2-2017		
			<i>Inspecteur(s)</i>	L.W. van Geest & M.van de Korput		
<i>Schadenummer</i>	1		<i>weersomstandigheden</i>	bewolkt, 7°C		
<i>Element</i>	Kerende constructie					
<i>Bouwdeel</i>	Damwand					
<i>Materiaal</i>	Staal					
<i>Gebrek</i>	Deformatie, niet kritiek					
<i>Omschrijving gebrek</i>	De wand aan de waterzijde is gezet, uitgeboid richting het water tot maximaal ca.95 mm in het midden van de wand.					
<i>Hoeveelheid</i>	De gehele wand aan de waterzijde, lengte = 15,50 meter.					
<i>Oorzaak</i>	Onbekend					
<i>Risiconiveau</i>	beperkt					
<i>Conditie score NEN 2767</i>	<i>Belang</i>	S, serieus gebrek	<i>Intensiteit</i>	II, gevorderd stadium	<i>Omvang [%]</i>	70
	<i>Type gebrek</i>	Conditioneel gebrek				
<i>Hersteladvies</i>	Geen actie					
<i>Urgentie</i>	Binnen 3-5 jaar					
<i>Aanvullende informatie</i>	Tevens helt de damwand voorover tot maximaal 4 cm/m. Er zijn naast onderlinge verplaatsing van de damwandkop (aan 1 zijde) verder geen (grootschalige) gevolgschades geconstateerd. Geadviseerd wordt dit als aandachtspunt bij de volgende inspectie mee te nemen.

<i>Maatregel</i>	<i>Stuks</i>	<i>Eenheid</i>	<i>Tarief (€)</i>	<i>Bedrag (€)</i>	
aandachtspunt bij volgende inspecties	arbeid	0	0,00	0,00	
	materiaal	0	0,00	0,00	
		0	0,00	0,00	
	Totaal			0,00	
<i>Werksoort</i> advisering	<i>Klasse</i> Niet van toepassing	<i>Interval</i>	<i>Planjaar</i> 2022	<i>Status</i> actueel	<i>Niveau</i> gevolgschade

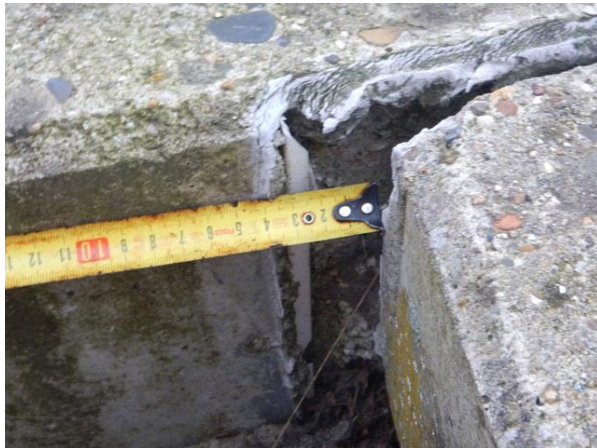
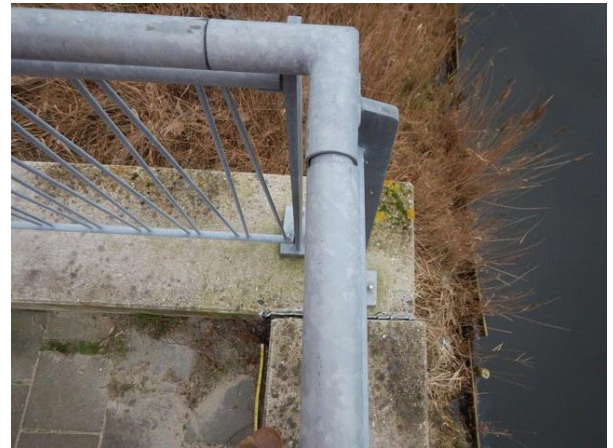
<i>Kunstwerk</i>	K25 Lammerenburg damwandconstructie Strandwal		<i>Inspectiedatum</i>	6-2-2017		
			<i>Inspecteur(s)</i>	L.W. van Geest & M.van de Korput		
<i>Schadenummer</i>	2		<i>weersomstandigheden</i>	bewolkt, 7°C		
<i>Element</i>	Kerende constructie					
<i>Bouwdeel</i>	Damwandkop					
<i>Materiaal</i>	Beton					
<i>Gebrek</i>	Deformatie, niet kritiek					
<i>Omschrijving gebrek</i>	Aan de zuidzijde van de damwand is een verschuiving van de damwandkop aanwezig (zie ook schade 2)					
<i>Hoeveelheid</i>	De constructie is ca. 4 cm verplaatst t.o.v. oorspronkelijke positie					
<i>Oorzaak</i>	Onbekend					
<i>Risiconiveau</i>	beperkt					
<i>Conditie score NEN 2767</i>	<i>Belang</i>	S, serieus gebrek	<i>Intensiteit</i>	II, gevorderd stadium	<i>Omvang [%]</i>	2
	<i>Type gebrek</i>	Conditioneel gebrek				
<i>Hersteladvies</i>	Geen actie					
<i>Urgentie</i>	Binnen 3-5 jaar					
<i>Aanvullende informatie</i>

<i>Maatregel</i>	<i>Stuks</i>	<i>Eenheid</i>	<i>Tarief (€)</i>	<i>Bedrag (€)</i>	
aandachtspunt bij volgende inspecties	arbeid	0	0,00	0,00	
	materiaal	0	0,00	0,00	
		0	post	0,00	
	Totaal	0		0,00	
<i>Werksoort</i> advisering	<i>Klasse</i> Niet van toepassing	<i>Interval</i>	<i>Planjaar</i> 2022	<i>Status</i> actueel	<i>Niveau</i> gevolgschade

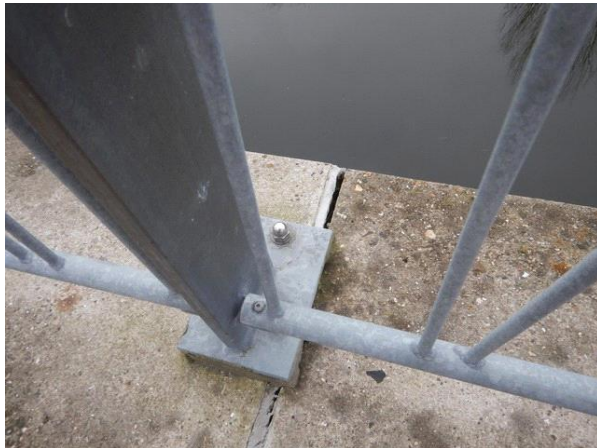
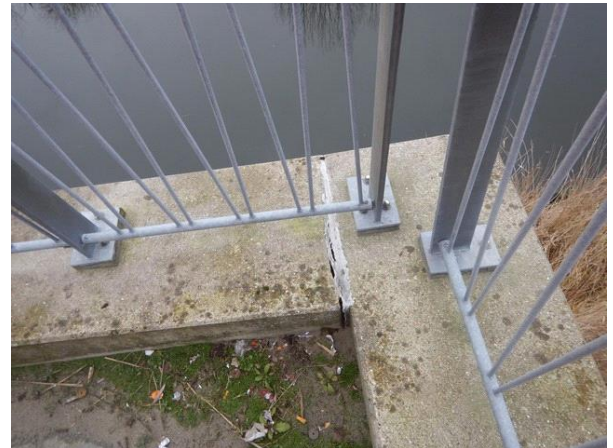
<i>Kunstwerk</i>	K25 Lammerenburg damwandconstructie Strandwal		<i>Inspectiedatum</i>	6-2-2017		
			<i>Inspecteur(s)</i>	L.W. van Geest & M.van de Korput		
<i>Schadenummer</i>	3		<i>weersomstandigheden</i>	bewolkt, 7°C		
<i>Element</i>	Kerende constructie					
<i>Bouwdeel</i>	Dilatatievoeg					
<i>Materiaal</i>	Kunststof					
<i>Gebrek</i>	Afdichting, defect					
<i>Omschrijving gebrek</i>	Alle kitvoegen in de dilataties van de betonnen damwandkop laten los en/of vertonen scheurvorming					
<i>Hoeveelheid</i>	Totaal 5 stuks, lengte = 1,00 m / kitvoeg					
<i>Oorzaak</i>	Veroudering					
<i>Risiconiveau</i>	beperkt					
<i>Conditie score NEN 2767</i>	<i>Belang</i>	E, ernstig gebrek	<i>Intensiteit</i>	II, gevorderd stadium	<i>Omvang [%]</i>	100
	<i>Type gebrek</i>	Conditioneel gebrek				
<i>Hersteladvies</i>	Vervangen					
<i>Urgentie</i>	Binnen 3-5 jaar					
<i>Aanvullende informatie</i>

<i>Maatregel</i>	<i>Stuks</i>	<i>Eenheid</i>	<i>Tarief (€)</i>	<i>Bedrag (€)</i>	
voegafdichting (kit) vervangen					
all-in	5	m1	75,00	375,00	
materiaal	0		0,00	0,00	
	0	post	0,00	0,00	
Totaal	5	m1		375,00	
<i>Werksoort</i>	<i>Klasse</i>	<i>Interval</i>	<i>Planjaar</i>	<i>Status</i>	<i>Niveau</i>
betonwerk	Cyclisch onderhoud	10	2020	actueel	gevolgschade

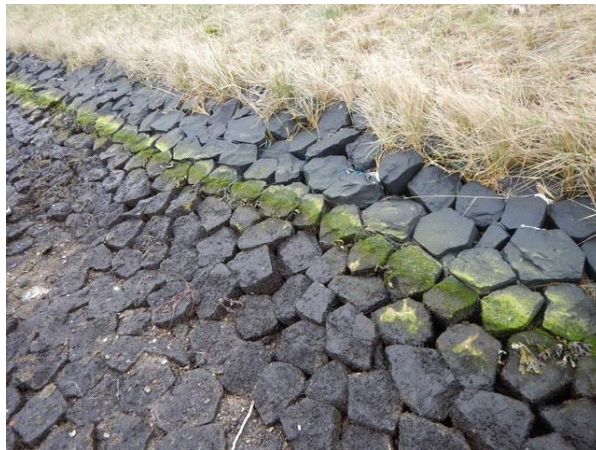
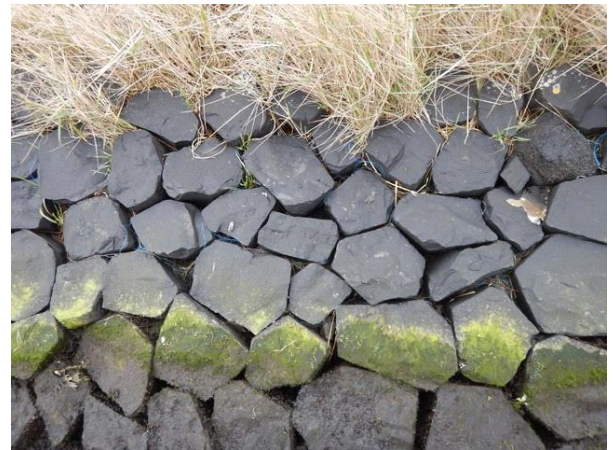
<i>Kunstwerk</i>	O1 Piet Heinkade oeverconstructie		<i>Inspectiedatum</i>	21-2-2017		
			<i>Inspecteur(s)</i>	L.W. van Geest & M.van de Korput		
<i>Schadenummer</i>	1		<i>weersomstandigheden</i>	regen, 10°C		
<i>Element</i>	Oeverbescherming					
<i>Bouwdeel</i>	Elementenverharding					
<i>Materiaal</i>	Elementen					
<i>Gebrekk</i>	Oneffenheden					
<i>Omschrijving gebrekk</i>	Verspreid over het gehele oppervlak ontbreekt het uitvulgrind / split tussen de zetstenen					
<i>Hoeveelheid</i>	Totale oppervlak is ongeveer 600 m2 (oever t.p.v. priveterrein firma Damen niet meegenomen)					
<i>Oorzaak</i>	Onbekend					
<i>Risiconiveau</i>	verhoogd					
<i>Conditie score NEN 2767</i>	<i>Belang</i>	E, ernstig gebrekk	<i>Intensiteit</i>	II, gevorderd stadium	<i>Omvang [%]</i>	100
	<i>Type gebrekk</i>	Conditioneel gebrekk				
<i>Hersteladvies</i>	Aanbrengen					
<i>Urgentie</i>	Binnen 3-5 jaar					
<i>Aanvullende informatie</i>	Tevens is de bovenste 2 meter van de zetstenen t.p.v. het talud begroeid met grassen. Geadviseerd wordt begroeiing te verwijderen alvorens het nieuwe uitvulgrind aan te brengen. Extra kosten zijn hiervoor meegenomen.

<i>Maatregel</i>	<i>Stuks</i>	<i>Eenheid</i>	<i>Tarief (€)</i>	<i>Bedrag (€)</i>	
Aanbrengen uitvulgrind zetsteen en verwijderen begroeiing	arbeid	120	manuur	6.000,00	
	materiaal	1	post	3.500,00	
	materieel	1	post	1.500,00	
	Totaal	600	m2	11.000,00	
<i>Werksoort</i> diversen	<i>Klasse</i> Correctief onderhoud	<i>Interval</i>	<i>Planjaar</i> 2020	<i>Status</i> actueel	<i>Niveau</i> gevolgschade

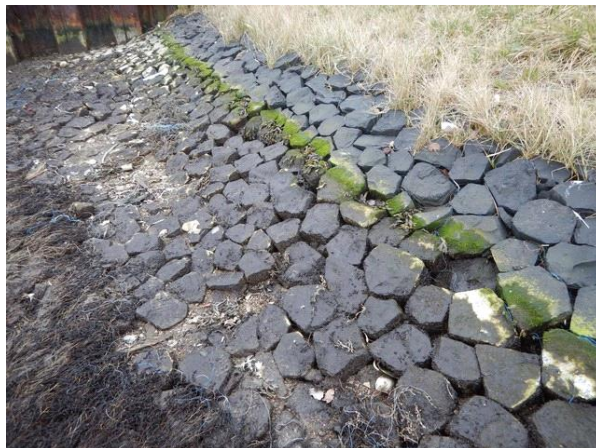
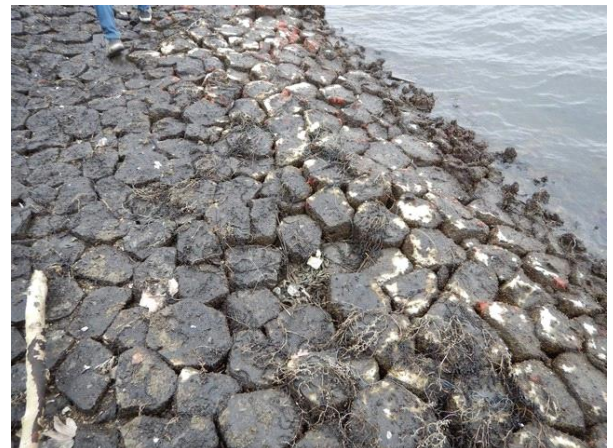
<i>Kunstwerk</i>	O1 Piet Heinkade oeverconstructie		<i>Inspectiedatum</i>	21-2-2017		
			<i>Inspecteur(s)</i>	L.W. van Geest & M.van de Korput		
<i>Schadenummer</i>	2		<i>weersomstandigheden</i>	regen, 10°C		
<i>Element</i>	Oeverbescherming					
<i>Bouwdeel</i>	Elementenverharding					
<i>Materiaal</i>	Elementen					
<i>Gebrek</i>	Oneffenheden					
<i>Omschrijving gebrek</i>	Verspreid over het gehele oppervlak is zeer plaatselijk zetsteen verzakt en/of ontbreekt stortsteen					
<i>Hoeveelheid</i>	ca. 1-2% van het totaal is verzakt en/of ontbreekt, ongeveer 20 m2					
<i>Oorzaak</i>	Onbekend					
<i>Risiconiveau</i>	beperkt					
<i>Conditie score NEN 2767</i>	<i>Belang</i>	E, ernstig gebrek	<i>Intensiteit</i>	II, gevorderd stadium	<i>Omvang [%]</i>	1
	<i>Type gebrek</i>	Conditioneel gebrek				
<i>Hersteladvies</i>	Geen actie					
<i>Urgentie</i>	Binnen 3-5 jaar					
<i>Aanvullende informatie</i>	Geadviseerd wordt dit mee te nemen als aandachtspunt volgende inspectie

<i>Maatregel</i>	<i>Stuks</i>	<i>Eenheid</i>	<i>Tarief (€)</i>	<i>Bedrag (€)</i>	
aandachtspunt bij volgende inspecties					
arbeid	0	uur	0,00	0,00	
materiaal	0		0,00	0,00	
materieel	0	post	0,00	0,00	
Totaal	0				
<i>Werksoort</i>	<i>Klasse</i>	<i>Interval</i>	<i>Planjaar</i>	<i>Status</i>	<i>Niveau</i>
advisering	Niet van toepassing		2022	actueel	gevolgschade

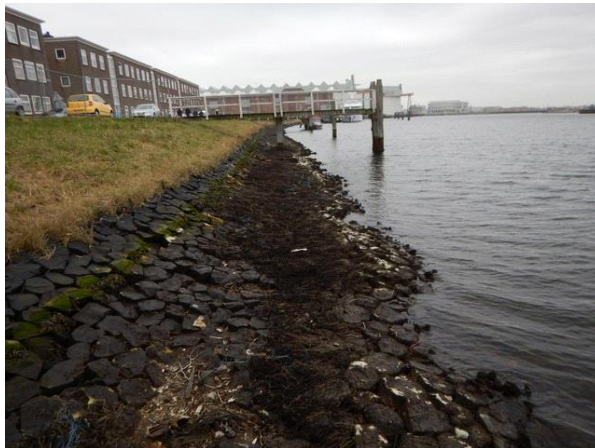
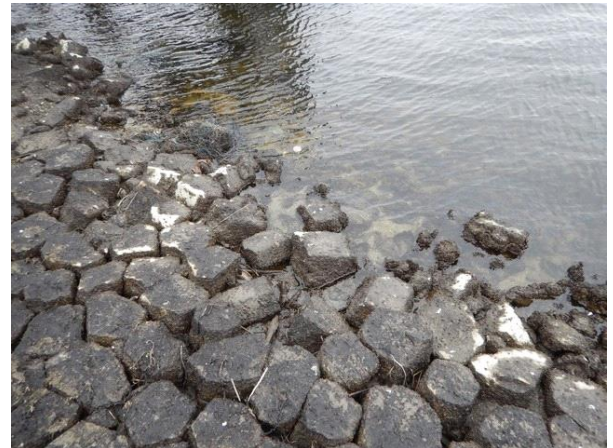
<i>Kunstwerk</i>	O1 Piet Heinkade oeverconstructie		<i>Inspectiedatum</i>	21-2-2017		
			<i>Inspecteur(s)</i>	L.W. van Geest & M.van de Korput		
<i>Schadenummer</i>	3		<i>weersomstandigheden</i>	regen, 10°C		
<i>Element</i>	Oeverbescherming					
<i>Bouwdeel</i>	Stortebed					
<i>Materiaal</i>	Steen					
<i>Gebrek</i>	Oneffenheden					
<i>Omschrijving gebrek</i>	Verspreid over de gehele lengte van de oever ontbreekt lokaal het stortsteen bij de aansluiting op de zetsteen (onder de waterlijn)					
<i>Hoeveelheid</i>	over een oppervlak van ca.5% van het oppervlak, totaal ca. 30 m2 (15 m3)					
<i>Oorzaak</i>	Onbekend					
<i>Risiconiveau</i>	beperkt					
<i>Conditie score NEN 2767</i>	<i>Belang</i>	E, ernstig gebrek	<i>Intensiteit</i>	II, gevorderd stadium	<i>Omvang [%]</i>	5
	<i>Type gebrek</i>	Conditioneel gebrek				
<i>Hersteladvies</i>	Aanbrengen					
<i>Urgentie</i>	Binnen 3-5 jaar					
<i>Aanvullende informatie</i>	Advies: aanvullen stortsteen (uitvoering i.c.m. herstel schade 1).

<i>Maatregel</i>	<i>Stuks</i>	<i>Eenheid</i>	<i>Tarief (€)</i>	<i>Bedrag (€)</i>	
Aanvullen stortsteen	arbeid	32	manuur	50,00	1.600,00
	materiaal	1	post	1.500,00	1.500,00
	materieel	1	post	1.000,00	1.000,00
	Totaal	30	m2		4.100,00
<i>Werksoort</i>	<i>Klasse</i>	<i>Interval</i>	<i>Planjaar</i>	<i>Status</i>	<i>Niveau</i>
diversen	Correctief onderhoud		2020	actueel	gevolgschade

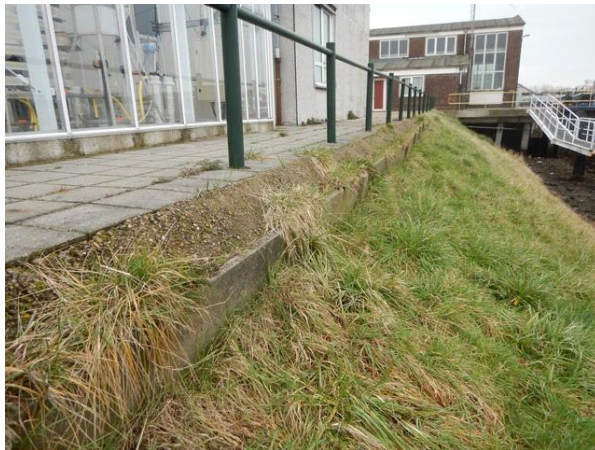
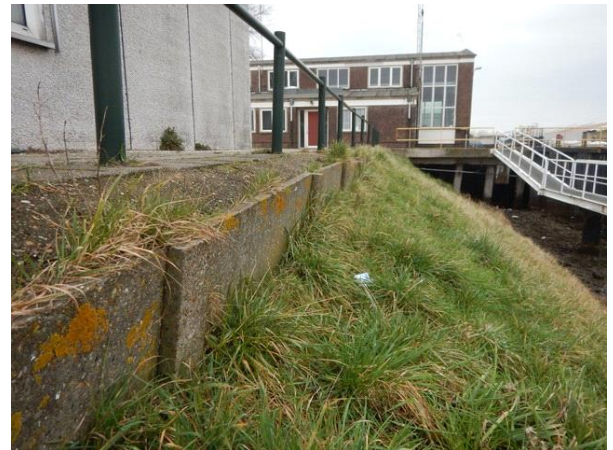
<i>Kunstwerk</i>	O2 2e Binnenhaven oeverconstructie noord		<i>Inspectiedatum</i>	21-2-2017		
			<i>Inspecteur(s)</i>	L.W. van Geest & M.van de Korput		
<i>Schadenummer</i>	1		<i>weersomstandigheden</i>	regen, 10°C		
<i>Element</i>	Oeverbescherming					
<i>Bouwdeel</i>	Beschoeiing					
<i>Materiaal</i>	Beton					
<i>Gebrek</i>	Scheefstand					
<i>Omschrijving gebrek</i>	De betonnen wand aan de bovenzijde van het talud vertoont zetting / uitbolling en is plaatselijk scheef gedrukt					
<i>Hoeveelheid</i>	Totale lengte ongeveer 22 meter					
<i>Oorzaak</i>	Zetting					
<i>Risiconiveau</i>	beperkt					
<i>Conditie score NEN 2767</i>	<i>Belang</i>	G, Gering gebrek	<i>Intensiteit</i>	II, gevorderd stadium	<i>Omvang [%]</i>	50
	<i>Type gebrek</i>	Tekortkoming				
<i>Hersteladvies</i>	Geen actie					
<i>Urgentie</i>	Binnen 3-5 jaar					
<i>Aanvullende informatie</i>

<i>Maatregel</i>	<i>Stuks</i>	<i>Eenheid</i>	<i>Tarief (€)</i>	<i>Bedrag (€)</i>	
aandachtspunt bij volgende inspecties	arbeid	0	uur	0,00	
	materiaal	0		0,00	
	materieel	0	post	0,00	
	Totaal	0			
<i>Werksoort</i> advisering	<i>Klasse</i> Niet van toepassing	<i>Interval</i>	<i>Planjaar</i> 2022	<i>Status</i> actueel	<i>Niveau</i> gevolgschade

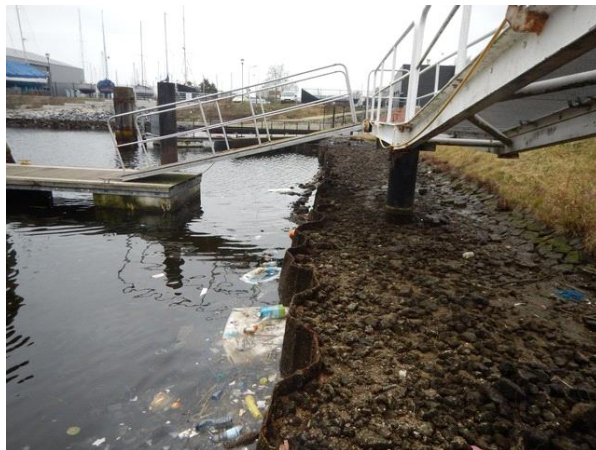
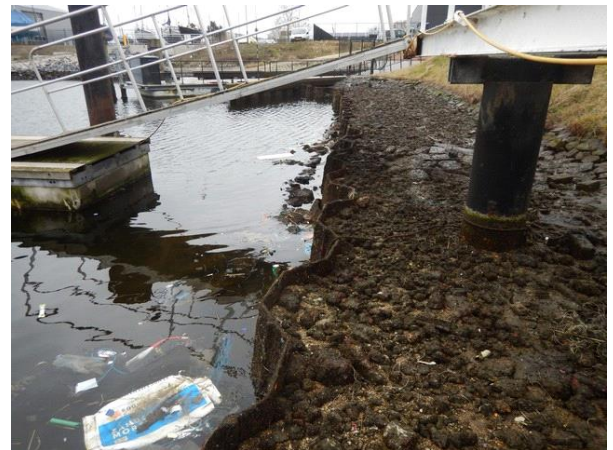
<i>Kunstwerk</i>	O2 2e Binnenhaven oeverconstructie noord			<i>Inspectiedatum</i>	21-2-2017	
				<i>Inspecteur(s)</i>	L.W. van Geest & M.van de Korput	
<i>Schadenummer</i>	2			<i>weersomstandigheden</i>	regen, 10°C	
<i>Element</i>	Kerende constructie					
<i>Bouwdeel</i>	Damwand					
<i>Materiaal</i>	Staal					
<i>Gebrek</i>	Deformatie, niet kritiek					
<i>Omschrijving gebrek</i>	De gehele damwand staat niet in één rechte lijn, uitbolling tot 70 cm. De damwandplanken zijn ook enigszins vervormd / uitgedrukt.					
<i>Hoeveelheid</i>	Totale lengte is ongeveer 25 meter					
<i>Oorzaak</i>	Onbekend					
<i>Risiconiveau</i>	beperkt					
<i>Conditie score NEN 2767</i>	<i>Belang</i>	S, serieus gebrek	<i>Intensiteit</i>	II, gevorderd stadium	<i>Omvang [%]</i>	100
	<i>Type gebrek</i>	Conditioneel gebrek				
<i>Hersteladvies</i>	Geen actie					
<i>Urgentie</i>	Binnen 3-5 jaar					
<i>Aanvullende informatie</i>

<i>Maatregel</i>	<i>Stuks</i>	<i>Eenheid</i>	<i>Tarief (€)</i>	<i>Bedrag (€)</i>	
aandachtspunt bij volgende inspecties	arbeid	0	uur	0,00	0,00
	materiaal	0		0,00	0,00
	materieel	0	post	0,00	0,00
	Totaal	0			
<i>Werksoort</i> advisering	<i>Klasse</i> Niet van toepassing	<i>Interval</i>	<i>Planjaar</i> 2022	<i>Status</i> actueel	<i>Niveau</i> gevolgschade

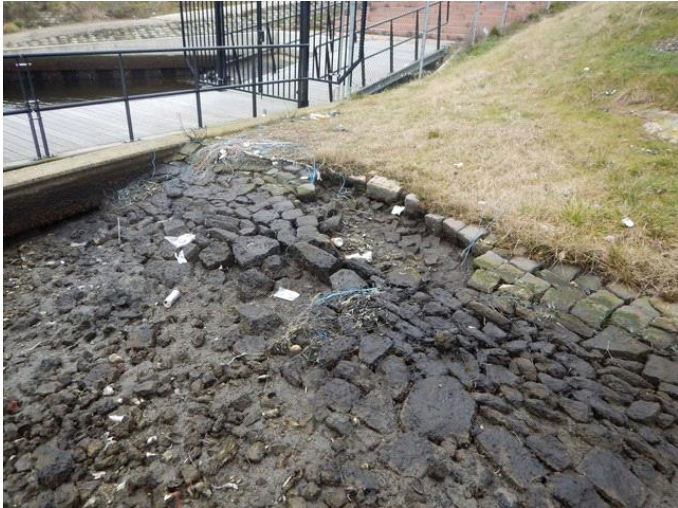
<i>Kunstwerk</i>	O2 2e Binnenhaven oeverconstructie noord		<i>Inspectiedatum</i>	21-2-2017		
			<i>Inspecteur(s)</i>	L.W. van Geest & M.van de Korput		
<i>Schadenummer</i>	3		<i>weersomstandigheden</i>	regen, 10°C		
<i>Element</i>	Oeverbescherming					
<i>Bouwdeel</i>	Elementenverharding					
<i>Materiaal</i>	Beton					
<i>Gebrek</i>	Gaten					
<i>Omschrijving gebrek</i>	Aan de westzijde van de oever ontbreekt plaatselijk zetsteen					
<i>Hoeveelheid</i>	Totaal oppervlak ongeveer 3 m2.					
<i>Oorzaak</i>	Onbekend					
<i>Risiconiveau</i>	beperkt					
<i>Conditie score NEN 2767</i>	<i>Belang</i>	E, ernstig gebrek	<i>Intensiteit</i>	II, gevorderd stadium	<i>Omvang [%]</i>	1
	<i>Type gebrek</i>	Conditioneel gebrek				
<i>Hersteladvies</i>	Geen actie					
<i>Urgentie</i>	Binnen 3-5 jaar					
<i>Aanvullende informatie</i>	Geadviseerd wordt dit mee te nemen als aandachtspunt volgende inspectie					
<i>Schadefoto('s)</i>

<i>Maatregel</i>		<i>Stuks</i>	<i>Eenheid</i>	<i>Tarief (€)</i>	<i>Bedrag (€)</i>	
aandachtspunt bij volgende inspecties	arbeid	0	uur	0,00	0,00	
	materiaal	0		0,00	0,00	
	materieel	0	post	0,00	0,00	
	Totaal	0				
<i>Werksoort</i>	<i>Klasse</i>	<i>Interval</i>	<i>Planjaar</i>	<i>Status</i>	<i>Niveau</i>	
advisering	Niet van toepassing		2022	actueel	gevolgschade

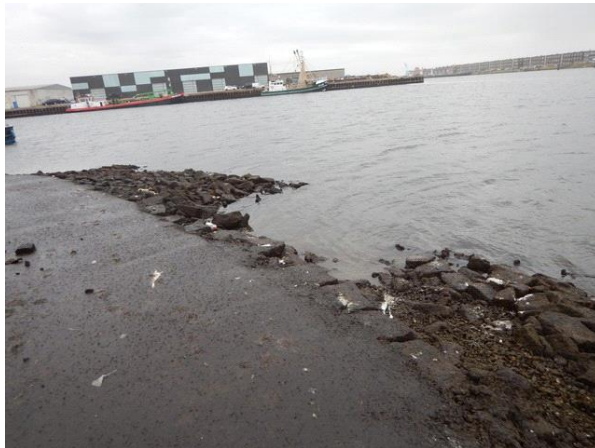
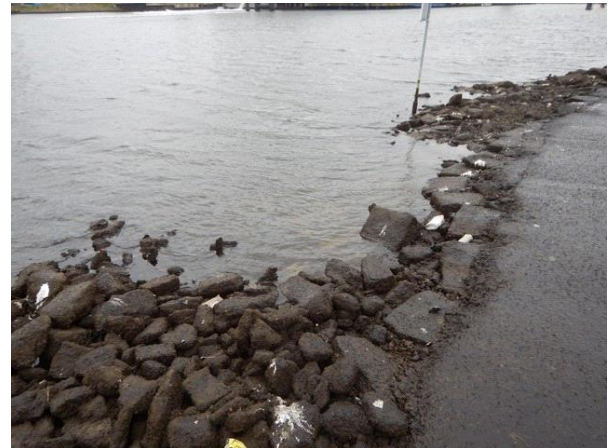
<i>Kunstwerk</i>	O3 2e Binnenhaven oeverconstructie west	<i>Inspectiedatum</i>		21-2-2017		
		<i>Inspecteur(s)</i>		L.W. van Geest & M.van de Korput		
<i>Schadenummer</i>	2	<i>weersomstandigheden</i>		regen, 10°C		
<i>Element</i>	Oeverbescherming					
<i>Bouwdeel</i>	Elementenverharding					
<i>Materiaal</i>	Elementen					
<i>Gebrek</i>	Oneffenheden					
<i>Omschrijving gebrek</i>	Op de kopse kant van de oeverbescherming ontbreekt plaatselijk stortsteen t.h.v. de verlaagde waterlijn					
<i>Hoeveelheid</i>	Ongeveer 25 m2 stortsteen ontbreekt					
<i>Oorzaak</i>	Onbekend					
<i>Risiconiveau</i>	verhoogd					
<i>Conditie score NEN 2767</i>	<i>Belang</i>	E, ernstig gebrek	<i>Intensiteit</i>	II, gevorderd stadium	<i>Omvang [%]</i>	5
	<i>Type gebrek</i>	Conditioneel gebrek				
<i>Hersteladvies</i>	Aanbrengen					
<i>Urgentie</i>	Binnen 0-2 jaar					
<i>Aanvullende informatie</i>

<i>Maatregel</i>	<i>Stuks</i>	<i>Eenheid</i>	<i>Tarief (€)</i>	<i>Bedrag (€)</i>	
aanbrengen stortsteen	arbeid	24	manuur	50,00	1.200,00
	materiaal	1	post	1.500,00	1.500,00
	materieel	1	post	750,00	750,00
	Totaal	25	m2		3.450,00
<i>Werksoort</i>	<i>Klasse</i>	<i>Interval</i>	<i>Planjaar</i>	<i>Status</i>	<i>Niveau</i>
diversen	Correctief onderhoud		2018	actueel	gevolgschade

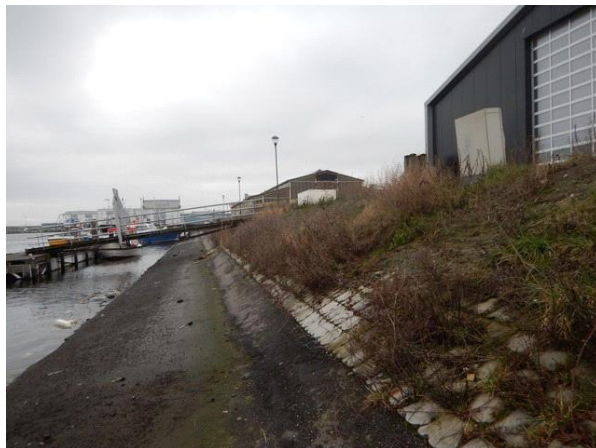
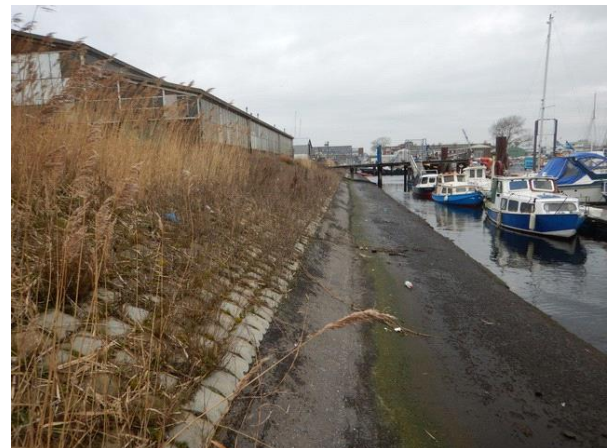
<i>Kunstwerk</i>	O3 2e Binnenhaven oeverconstructie west		<i>Inspectiedatum</i>	21-2-2017		
			<i>Inspecteur(s)</i>	L.W. van Geest & M.van de Korput		
<i>Schadenummer</i>	3		<i>weersomstandigheden</i>	regen, 10°C		
<i>Element</i>	Talud					
<i>Bouwdeel</i>	Talud, Algemeen					
<i>Materiaal</i>	Elementen					
<i>Gebrek</i>	Oneffenheden					
<i>Omschrijving gebrek</i>	Verspreid over het gehele oppervlak is de taludbekleding begroeid met gras en riet					
<i>Hoeveelheid</i>	Totale oppervlak ongeveer 1200 m2					
<i>Oorzaak</i>	Natuurlijke aantasting					
<i>Risiconiveau</i>	beperkt					
<i>Conditie score NEN 2767</i>	<i>Belang</i>	E, ernstig gebrek	<i>Intensiteit</i>	II, gevorderd stadium	<i>Omvang [%]</i>	100
	<i>Type gebrek</i>	Conditioneel gebrek				
<i>Hersteladvies</i>	Reinigen					
<i>Urgentie</i>	Binnen 0-2 jaar					
<i>Aanvullende informatie</i>

<i>Maatregel</i>	<i>Stuks</i>	<i>Eenheid</i>	<i>Tarief (€)</i>	<i>Bedrag (€)</i>	
Verwijderen begroeiing	arbeid	16	manuur	800,00	
	materiaal	0		0,00	
	materieel	1	post	400,00	
	Totaal	1200	m2	1.200,00	
<i>Werksoort</i>	<i>Klasse</i>	<i>Interval</i>	<i>Planjaar</i>	<i>Status</i>	<i>Niveau</i>
diversen	Correctief onderhoud		2017	actueel	gevolgschade

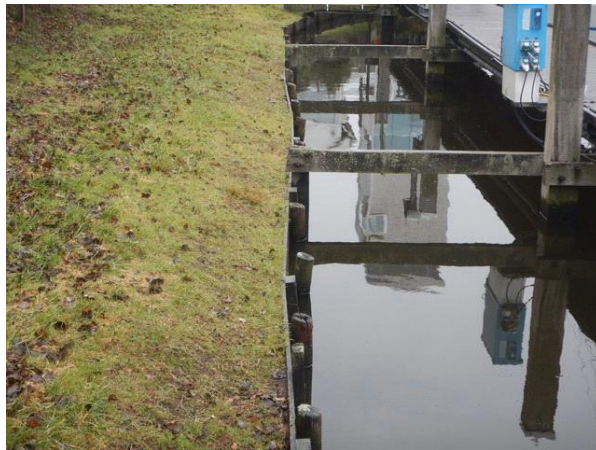
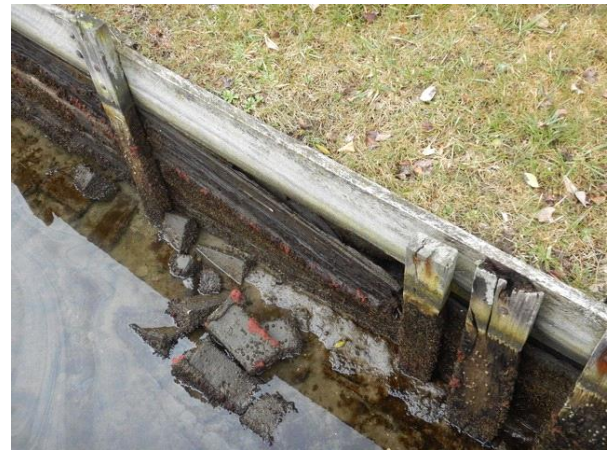
<i>Kunstwerk</i>	O4 Jachthaven oeverconstructie		<i>Inspectiedatum</i>	7-2-2017		
			<i>Inspecteur(s)</i>	L.W. van Geest & M.van de Korput		
<i>Schadenummer</i>	1		<i>weersomstandigheden</i>	regen, 6°C		
<i>Element</i>	Oeverbescherming					
<i>Bouwdeel</i>	Beschoeiing					
<i>Materiaal</i>	Hout					
<i>Gebrek</i>	Houtrot					
<i>Omschrijving gebrek</i>	Verspreid over de gehele lengte van de houten beschoeiing zijn de (perkoen)paaltjes aangetast door houtrot en/of gespleten. Ook meerdere planken zijn aangetast.					
<i>Hoeveelheid</i>	Totale lengte ca. 90 meter en de kerende hoogte is ca. 80 cm					
<i>Oorzaak</i>	Natuurlijke aantasting					
<i>Risiconiveau</i>	verhoogd					
<i>Conditie score NEN 2767</i>	<i>Belang</i>	E, ernstig gebrek	<i>Intensiteit</i>	II, gevorderd stadium	<i>Omvang [%]</i>	20
	<i>Type gebrek</i>	Conditioneel gebrek				
<i>Hersteladvies</i>	Vervangen					
<i>Urgentie</i>	Binnen 0-2 jaar

<i>Aanvullende informatie</i>	Tevens laten plaatselijk de houten planken los en zijn sommige gebroken en is de oeverbescherming uitgeboid.

<i>Maatregel</i>		<i>Stuks</i>	<i>Eenheid</i>	<i>Tarief (€)</i>	<i>Bedrag (€)</i>
hardhouten grondkering/beschoeiing vervangen	all-in	90	m1	275,00	24.750,00
	materiaal	0		0,00	0,00
		0	post	0,00	0,00
	Totaal	90	m1		24.750,00
<i>Werksoort</i>	<i>Klasse</i>	<i>Interval</i>	<i>Planjaar</i>	<i>Status</i>	<i>Niveau</i>
houtwerk	Correctief onderhoud		2018	actueel	gevolgschade

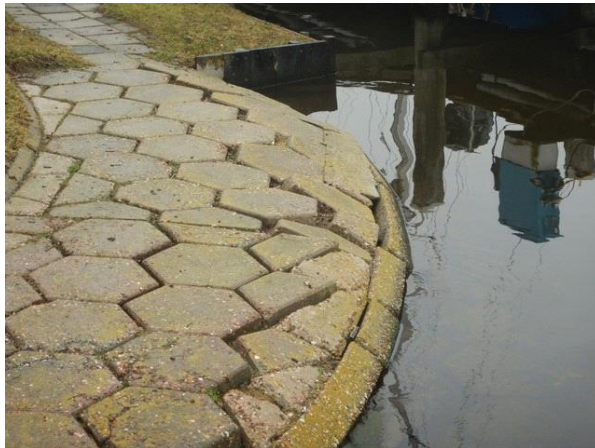
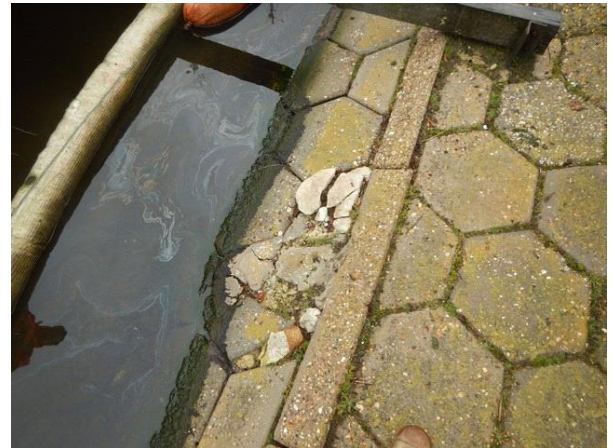
<i>Kunstwerk</i>	O4 Jachthaven oeverconstructie		<i>Inspectiedatum</i>	7-2-2017		
			<i>Inspecteur(s)</i>	L.W. van Geest & M.van de Korput		
<i>Schadenummer</i>	2		<i>weersomstandigheden</i>	regen, 6°C		
<i>Element</i>	Oeverbescherming					
<i>Bouwdeel</i>	Elementenverharding					
<i>Materiaal</i>	Beton					
<i>Gebrek</i>	Verzakking					
<i>Omschrijving gebrek</i>	Verspreid over het oppervlak van de taludbescherming zijn de zetstenen plaatselijk verzakt.					
<i>Hoeveelheid</i>	In totaal ongeveer 27 m2					
<i>Oorzaak</i>	Zetting					
<i>Risiconiveau</i>	verhoogd					
<i>Conditie score NEN 2767</i>	<i>Belang</i>	E, ernstig gebrek	<i>Intensiteit</i>	II, gevorderd stadium	<i>Omvang [%]</i>	20
	<i>Type gebrek</i>	Conditioneel gebrek				
<i>Hersteladvies</i>	Verharding ophalen					
<i>Urgentie</i>	Binnen 3-5 jaar					
<i>Aanvullende informatie</i>	Tevens zijn diverse betonnen zetstenen gebroken.

<i>Maatregel</i>		<i>Stuks</i>	<i>Eenheid</i>	<i>Tarief (€)</i>	<i>Bedrag (€)</i>
bestrating ophogen en herstellen	all-in	27	m2	75,00	2.025,00
	materiaal	1	post	500,00	500,00
	materieel	1	post	200,00	200,00
	Totaal	27	m2		2.725,00
<i>Werksoort</i>	<i>Klasse</i>	<i>Interval</i>	<i>Planjaar</i>	<i>Status</i>	<i>Niveau</i>
verharding	Correctief onderhoud		2020	actueel	gevolgschade

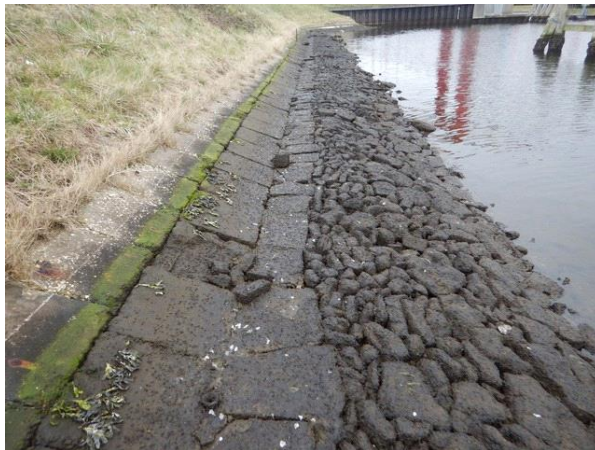
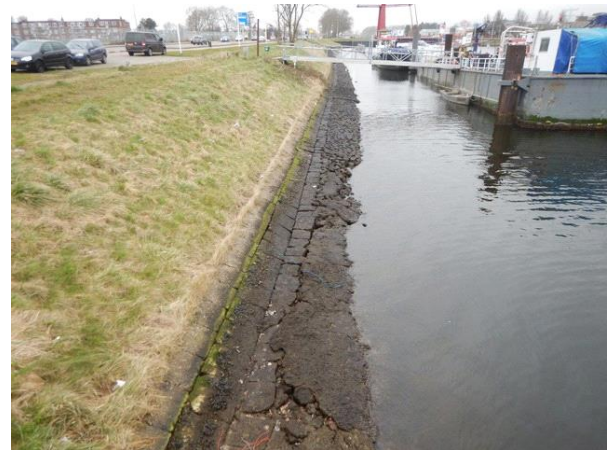
<i>Kunstwerk</i>	O5 Kanaal door Walcheren oeverconstructie 1		<i>Inspectiedatum</i>	21-2-2017		
			<i>Inspecteur(s)</i>	L.W. van Geest & M.van de Korput		
<i>Schadenummer</i>	1		<i>weersomstandigheden</i>	regen, 10°C		
<i>Element</i>	Oeverbescherming					
<i>Bouwdeel</i>	Elementenverharding					
<i>Materiaal</i>	Elementen					
<i>Gebrek</i>	Oneffenheden					
<i>Omschrijving gebrek</i>	Verspreid over de gehele oeverlengte zijn plaatselijk zetstenen en taludbekleding in lichte mate verzakt.					
<i>Hoeveelheid</i>	In totaal ongeveer 10 m2					
<i>Oorzaak</i>	Zetting					
<i>Risiconiveau</i>	beperkt					
<i>Conditie score NEN 2767</i>	<i>Belang</i>	E, ernstig gebrek	<i>Intensiteit</i>	II, gevorderd stadium	<i>Omvang [%]</i>	2
	<i>Type gebrek</i>	Conditioneel gebrek				
<i>Hersteladvies</i>	Geen actie					
<i>Urgentie</i>	Binnen 3-5 jaar					
<i>Aanvullende informatie</i>	Tevens ontbreekt, over een lengte van 5 meter, het stortsteen voor de oeverbescherming (deels). Geadviseerd wordt dit als aandachtspunt mee te nemen bij volgende inspectie

<i>Maatregel</i>	<i>Stuks</i>	<i>Eenheid</i>	<i>Tarief (€)</i>	<i>Bedrag (€)</i>	
aandachtspunt bij volgende inspecties	arbeid	0	uur	0,00	
	materiaal	0		0,00	
	materieel	0	post	0,00	
	Totaal	0			
<i>Werksoort</i>	<i>Klasse</i>	<i>Interval</i>	<i>Planjaar</i>	<i>Status</i>	<i>Niveau</i>
advisering	Niet van toepassing		2022	actueel	gevolgschade

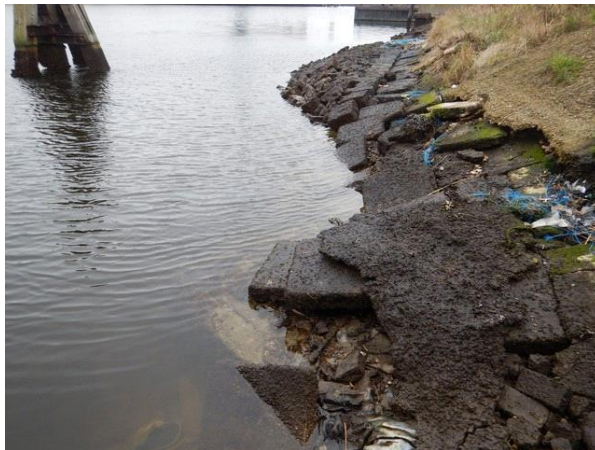
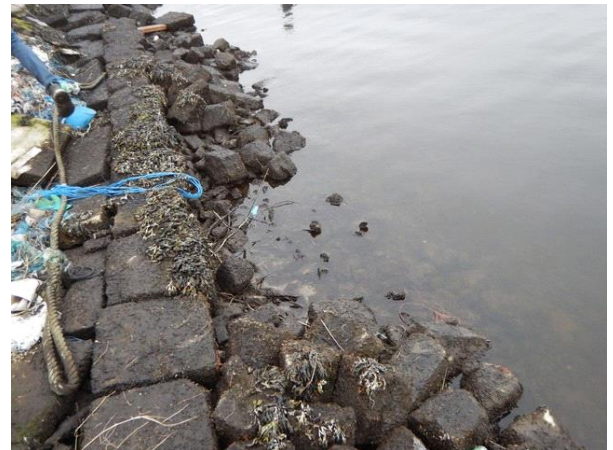
<i>Kunstwerk</i>	O6 Kanaal door Walcheren oeverconstructie 2		<i>Inspectiedatum</i>	21-2-2017		
			<i>Inspecteur(s)</i>	L.W. van Geest & M.van de Korput		
<i>Schadenummer</i>	1		<i>weersomstandigheden</i>	regen, 10°C		
<i>Element</i>	Oeverbescherming					
<i>Bouwdeel</i>	Elementenverharding					
<i>Materiaal</i>	Elementen					
<i>Gebrek</i>	Oneffenheden					
<i>Omschrijving gebrek</i>	Verspreid over de lengte ontbreekt over 50% het stortsteen ter hoogte van de verlaagde waterstand					
<i>Hoeveelheid</i>	Totale lengte ongeveer 20 meter over een breedte van +/- 2 meter.					
<i>Oorzaak</i>	Zetting					
<i>Risiconiveau</i>	verhoogd					
<i>Conditie score NEN 2767</i>	<i>Belang</i>	E, ernstig gebrek	<i>Intensiteit</i>	II, gevorderd stadium	<i>Omvang [%]</i>	50
	<i>Type gebrek</i>	Conditioneel gebrek				
<i>Hersteladvies</i>	Vervangen					
<i>Urgentie</i>	Binnen 3-5 jaar					
<i>Aanvullende informatie</i>	Geadviseerd wordt om de gehele oeverbescherming te vervangen / aan te passen. Zie ook schadenr. 2+3. Nieuwe oeverconstructie conform constructie-opbouw Object O3.

<i>Maatregel</i>		<i>Stuks</i>	<i>Eenheid</i>	<i>Tarief (€)</i>	<i>Bedrag (€)</i>
Vervangen/aanpassen oeverbescherming	all-in	1	post	87.500,00	87.500,00
	materiaal	0		0,00	0,00
		0	post	0,00	0,00
	Totaal	1	post		87.500,00
<i>Werksoort</i>	<i>Klasse</i>	<i>Interval</i>	<i>Planjaar</i>	<i>Status</i>	<i>Niveau</i>
diversen	Correctief onderhoud		2020	actueel	gevolgschade

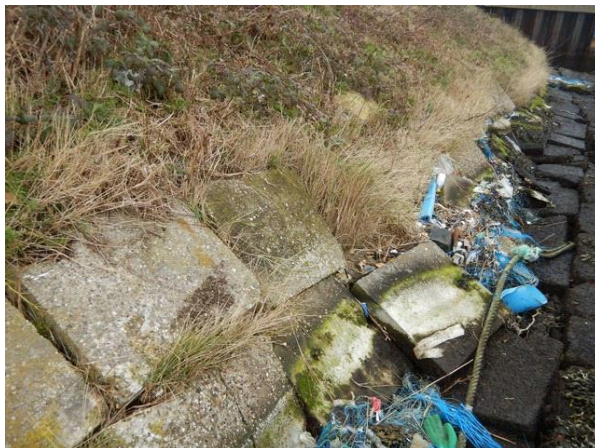
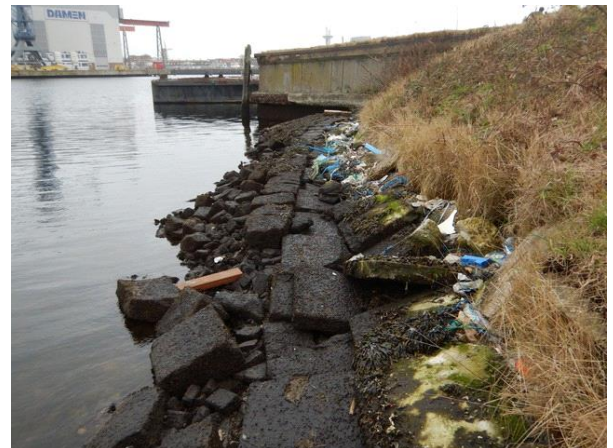
<i>Kunstwerk</i>	O6 Kanaal door Walcheren oeverconstructie 2		<i>Inspectiedatum</i>	21-2-2017		
			<i>Inspecteur(s)</i>	L.W. van Geest & M.van de Korput		
<i>Schadenummer</i>	2		<i>weersomstandigheden</i>	regen, 10°C		
<i>Element</i>	Talud					
<i>Bouwdeel</i>	Talud, Algemeen					
<i>Materiaal</i>	Elementen					
<i>Gebrek</i>	Zetting					
<i>Omschrijving gebrek</i>	Verspreid over de gehele lengte is plaatselijk de taludbekleding, betontegels, verzakt					
<i>Hoeveelheid</i>	Ongeveer ca.25 m over een breedte van 1 m. Betontegels zijn ca.75x65 cm/stuk					
<i>Oorzaak</i>	Zetting					
<i>Risiconiveau</i>	verhoogd					
<i>Conditie score NEN 2767</i>	<i>Belang</i>	G, Gering gebrek	<i>Intensiteit</i>	II, gevorderd stadium	<i>Omvang [%]</i>	50
	<i>Type gebrek</i>	Conditioneel gebrek				
<i>Hersteladvies</i>	Vervangen					
<i>Urgentie</i>	Binnen 3-5 jaar					
<i>Aanvullende informatie</i>	Geadviseerd wordt om de gehele oeverbescherming te vervangen / aan te passen. Kosten zijn opgenomen bij schadennr.1.

<i>Maatregel</i>	<i>Stuks</i>	<i>Eenheid</i>	<i>Tarief (€)</i>	<i>Bedrag (€)</i>	
Vervangen/aanpassen oeverbescherming (kosten bij schade 1)	arbeid	0	0,00	0,00	
	materiaal	0	0,00	0,00	
		0	post	0,00	
	Totaal	0		0,00	
<i>Werksoort</i> diversen	<i>Klasse</i> Niet van toepassing	<i>Interval</i>	<i>Planjaar</i> 2020	<i>Status</i> actueel	<i>Niveau</i> gevolgschade

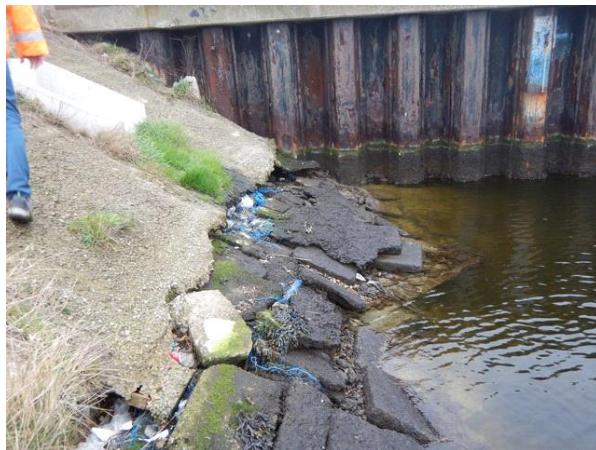
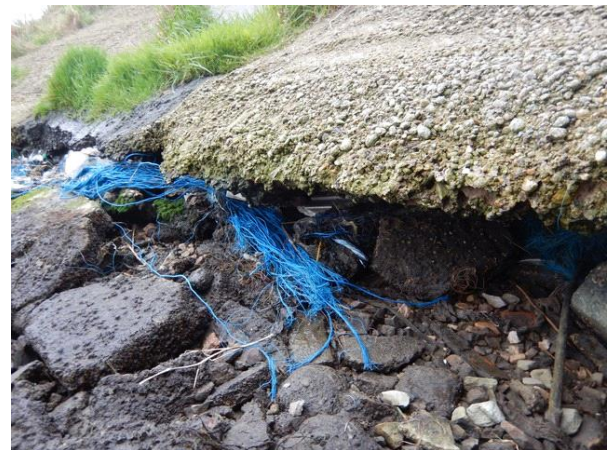
<i>Kunstwerk</i>	O6 Kanaal door Walcheren oeverconstructie 2		<i>Inspectiedatum</i>	21-2-2017		
			<i>Inspecteur(s)</i>	L.W. van Geest & M.van de Korput		
<i>Schadenummer</i>	3		<i>weersomstandigheden</i>	regen, 10°C		
<i>Element</i>	Talud					
<i>Bouwdeel</i>	Talud, Algemeen					
<i>Materiaal</i>	Beton					
<i>Gebrek</i>	Uitspoeling					
<i>Omschrijving gebrek</i>	Ter plaatse van de uitstroom van de duiker in het talud is de betonnen taludbekleding onderspoeld					
<i>Hoeveelheid</i>	Ongeveer 5 tot 6 m2 is onderspoeld					
<i>Oorzaak</i>	Uitspoeling					
<i>Risiconiveau</i>	verhoogd					
<i>Conditie score NEN 2767</i>	<i>Belang</i>	E, ernstig gebrek	<i>Intensiteit</i>	II, gevorderd stadium	<i>Omvang [%]</i>	15
	<i>Type gebrek</i>	Conditioneel gebrek				
<i>Hersteladvies</i>	Vervangen					
<i>Urgentie</i>	Binnen 3-5 jaar					
<i>Aanvullende informatie</i>	Geadviseerd wordt om de gehele oeverbescherming te vervangen / aan te passen. Kosten zijn opgenomen bij schadenr. 1

<i>Maatregel</i>	<i>Stuks</i>	<i>Eenheid</i>	<i>Tarief (€)</i>	<i>Bedrag (€)</i>	
Vervangen/aanpassen oeverbescherming (kosten bij schade 1)	arbeid	0	0,00	0,00	
	materiaal	0	0,00	0,00	
		0	post	0,00	
	Totaal	0		0,00	
<i>Werksoort</i> diversen	<i>Klasse</i> Niet van toepassing	<i>Interval</i>	<i>Planjaar</i> 2020	<i>Status</i> actueel	<i>Niveau</i> veiligheid
