Gemeente Vlissingen
Havenbeheerplan gemeente Vlissingen
Beheerplan 2017-2027

Opdrachtgever: Gemeente Vlissingen
Projectnummer opdrachtgever: Kenmerk 734847 / 737718
Opdrachtnemer: Iv-Infra b.v.
Projectnummer: INFR160896
Betreft: R-03 Havenbeheerplan 2017-2027 gemeente Vlissingen

Datum: 4 mei 2017
Revisie: 4
Status: Definitief
Aantal pagina's: iii + 32 (excl. bijlagen)

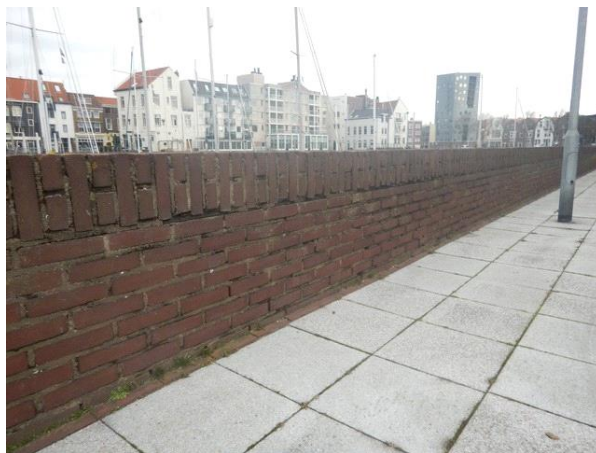
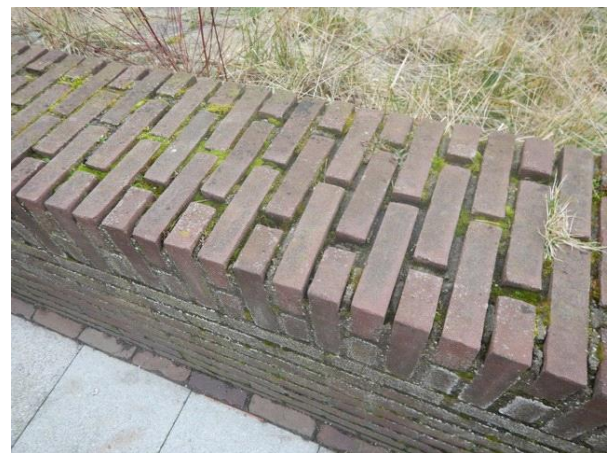
<i>Kunstwerk</i>	O7 Michiel de Ruyterhaven oeverconstructie		<i>Inspectiedatum</i>	6-2-2017		
			<i>Inspecteur(s)</i>	R. van Geest & M. van de Korput		
<i>Schadenummer</i>	1		<i>weersomstandigheden</i>	bewolkt, 7°C		
<i>Element</i>	Wandconstructie					
<i>Bouwdeel</i>	Borstwering, Algemeen					
<i>Materiaal</i>	Metselwerk					
<i>Gebrekk</i>	Afbrokkelen					
<i>Omschrijving gebrek</i>	Verspreid over de gehele lengte is het voegwerk uitgesleten, zanderig of verdwenen					
<i>Hoeveelheid</i>	Nagenoeg gehele oppervlak, totaal 165 m2					
<i>Oorzaak</i>	Natuurlijke aantasting					
<i>Risiconiveau</i>	beperkt					
<i>Conditie score NEN 2767</i>	<i>Belang</i>	E, ernstig gebrek	<i>Intensiteit</i>	II, gevorderd stadium	<i>Omvang [%]</i>	70
	<i>Type gebrek</i>	Conditioneel gebrek				
<i>Hersteladvies</i>	Repareren					
<i>Urgentie</i>	Binnen 3-5 jaar					
<i>Aanvullende informatie</i>	Tevens lokaal enkele loszittende of ontbrekende stenen (ca. 10 stuks).

<i>Maatregel</i>	<i>Stuks</i>	<i>Eenheid</i>	<i>Tarief (€)</i>	<i>Bedrag (€)</i>	
metselwerk opnieuw voegen	all-in	165	m2	75,00	12.375,00
	materiaal	0		0,00	0,00
	materieel	0	post	0,00	0,00
	Totaal	165	m2		12.375,00
<i>Werksoort</i>	<i>Klasse</i>	<i>Interval</i>	<i>Planjaar</i>	<i>Status</i>	<i>Niveau</i>
metselwerk	Correctief onderhoud		2020	actueel	gevolgschade

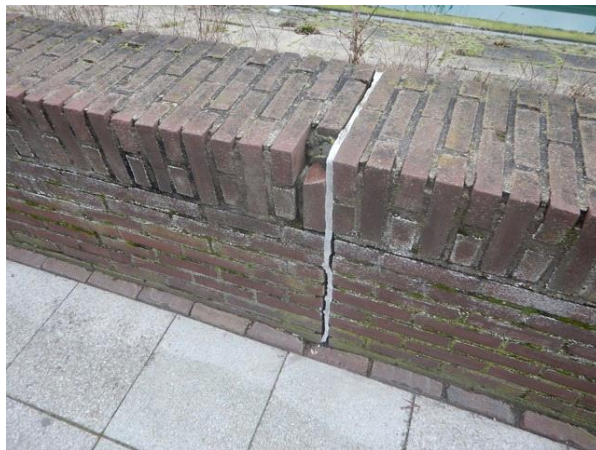
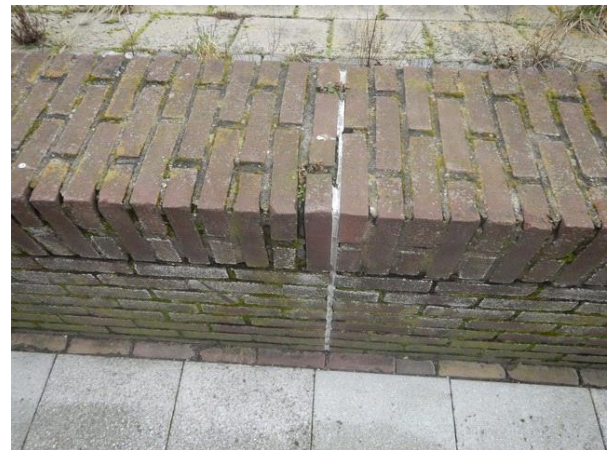
<i>Kunstwerk</i>	O7 Michiel de Ruyterhaven oeverconstructie		<i>Inspectiedatum</i>	6-2-2017		
			<i>Inspecteur(s)</i>	R. van Geest & M. van de Korput		
<i>Schadenummer</i>	2		<i>weersomstandigheden</i>	bewolkt, 7°C		
<i>Element</i>	Wandconstructie					
<i>Bouwdeel</i>	Borstwering, Algemeen					
<i>Materiaal</i>	Metselwerk					
<i>Gebrek</i>	Afdichting, defect					
<i>Omschrijving gebrek</i>	De kitafdichting in de dilatatievoegen van de borstwering vertoont onthechting					
<i>Hoeveelheid</i>	Totaal 9 locaties, totale lengte ca. 15 m1					
<i>Oorzaak</i>	Veroudering					
<i>Risiconiveau</i>	beperkt					
<i>Conditie score NEN 2767</i>	<i>Belang</i>	E, ernstig gebrek	<i>Intensiteit</i>	II, gevorderd stadium	<i>Omvang [%]</i>	10
	<i>Type gebrek</i>	Conditioneel gebrek				
<i>Hersteladvies</i>	Vervangen					
<i>Urgentie</i>	Binnen 3-5 jaar					
<i>Aanvullende informatie</i>

<i>Maatregel</i>	<i>Stuks</i>	<i>Eenheid</i>	<i>Tarief (€)</i>	<i>Bedrag (€)</i>	
voegafdichting (kit) vervangen					
all-in	15	m1	75,00	1.125,00	
materiaal	0		0,00	0,00	
materieel	0	post	0,00	0,00	
Totaal	15	m1		1.125,00	
<i>Werksoort</i>	<i>Klasse</i>	<i>Interval</i>	<i>Planjaar</i>	<i>Status</i>	<i>Niveau</i>
betonwerk	Cyclisch onderhoud	10	2020	actueel	gevolgschade

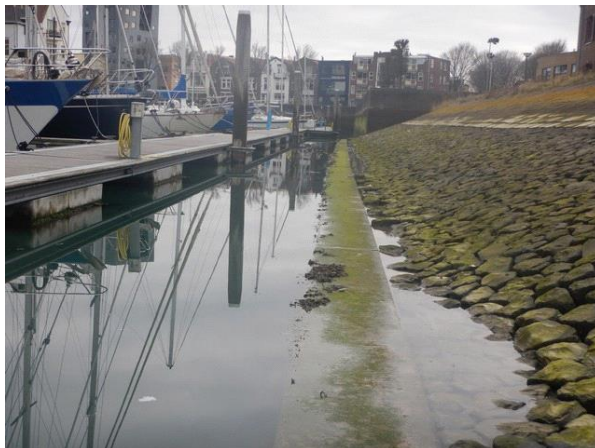
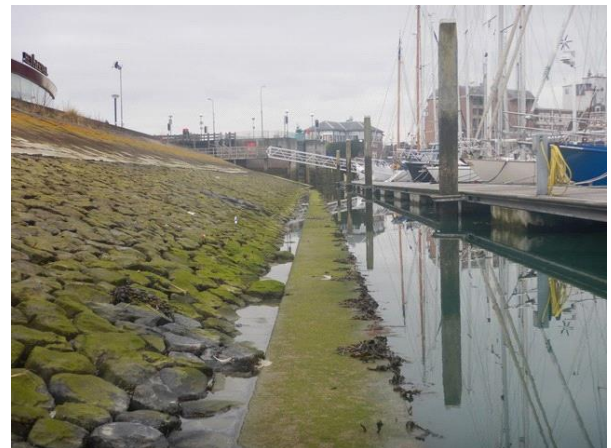
<i>Kunstwerk</i>	O7 Michiel de Ruyterhaven oeverconstructie		<i>Inspectiedatum</i>	6-2-2017		
			<i>Inspecteur(s)</i>	R. van Geest & M. van de Korput		
<i>Schadenummer</i>	3		<i>weersomstandigheden</i>	bewolkt, 7°C		
<i>Element</i>	Kerende constructie					
<i>Bouwdeel</i>	Damwand					
<i>Materiaal</i>	Staal					
<i>Gebrek</i>	Vervorming					
<i>Omschrijving gebrek</i>	De constructie buikt uit richting de watergang. Uit de (voelopige) conclusie van de herberekening blijkt dat de damwandconstructie is niet stabiel is.					
<i>Hoeveelheid</i>	Midden van de oeverconstructie geschatte uitbolling ca. 10-20 cm					
<i>Oorzaak</i>	Onbekend					
<i>Risiconiveau</i>	verhoogd					
<i>Conditie score NEN 2767</i>	<i>Belang</i>	E, ernstig gebrek	<i>Intensiteit</i>	II, gevorderd stadium	<i>Omvang [%]</i>	50
	<i>Type gebrek</i>	Conditioneel gebrek				
<i>Hersteladvies</i>	Vervangen					
<i>Urgentie</i>	Binnen 0-2 jaar

<i>Aanvullende informatie</i>	Tijdens de duikinspectie zijn onder de waterlijn geen bijzonderheden geconstateerd. In de damwandkop zijn geen gevolgschades waargenomen. O.b.v. (voorlopige) conclusie v/d herberekening wordt geadviseerd de constructie te vervangen.

<i>Maatregel</i>	<i>Stuks</i>	<i>Eenheid</i>	<i>Tarief (€)</i>	<i>Bedrag (€)</i>	
Vervangen kadeconstructie (Binnenhaven)	all-in	100	m1	13.000,00	1.300.000,00
	materiaal	0		0,00	0,00
		0	post	0,00	0,00
	Totaal	1	post		1.300.000,00
<i>Werksoort</i>	<i>Klasse</i>	<i>Interval</i>	<i>Planjaar</i>	<i>Status</i>	<i>Niveau</i>
staalwerk	Renovatie / vervangen		2017	onder voorbehoud	veiligheid

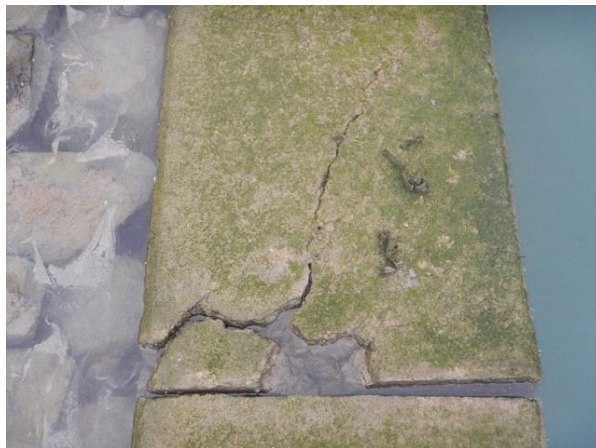
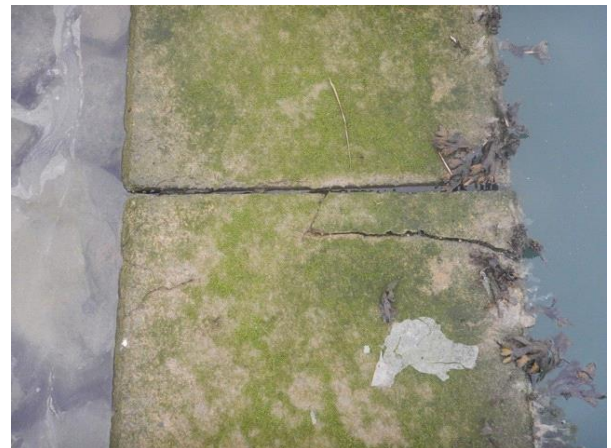
<i>Kunstwerk</i>	O7 Michiel de Ruyterhaven oeverconstructie		<i>Inspectiedatum</i>	6-2-2017		
			<i>Inspecteur(s)</i>	R. van Geest & M. van de Korput		
<i>Schadenummer</i>	4		<i>weersomstandigheden</i>	bewolkt, 7°C		
<i>Element</i>	Kerende constructie					
<i>Bouwdeel</i>	Damwandkop					
<i>Materiaal</i>	Beton					
<i>Gebrek</i>	Afbrokkelen					
<i>Omschrijving gebrek</i>	Op 2 plaatsen is het beton van de deksloof (nabij een dilatatievoeg) beschadigd / gescheurd, kapot gedrukt.					
<i>Hoeveelheid</i>	Afmeting resp. ca.30x10 en 60x75 cm					
<i>Oorzaak</i>	Onbekend					
<i>Risiconiveau</i>	beperkt					
<i>Conditie score NEN 2767</i>	<i>Belang</i>	E, ernstig gebrek	<i>Intensiteit</i>	II, gevorderd stadium	<i>Omvang [%]</i>	2
	<i>Type gebrek</i>	Conditioneel gebrek				
<i>Hersteladvies</i>	Vervangen					
<i>Urgentie</i>	Binnen 0-2 jaar					
<i>Aanvullende informatie</i>	Zie advies schadenr.3, vervangen damwandconstructie.

<i>Maatregel</i>	<i>Stuks</i>	<i>Eenheid</i>	<i>Tarief (€)</i>	<i>Bedrag (€)</i>	
vervangen damwandconstructie (kosten bij schade 3)	arbeid	0	0,00	0,00	
	materiaal	0	0,00	0,00	
		0	post	0,00	
	Totaal			0,00	
<i>Werksoort</i> algemeen	<i>Klasse</i> Niet van toepassing	<i>Interval</i>	<i>Planjaar</i> 2017	<i>Status</i> onder voorbehoud	<i>Niveau</i> gevolgschade

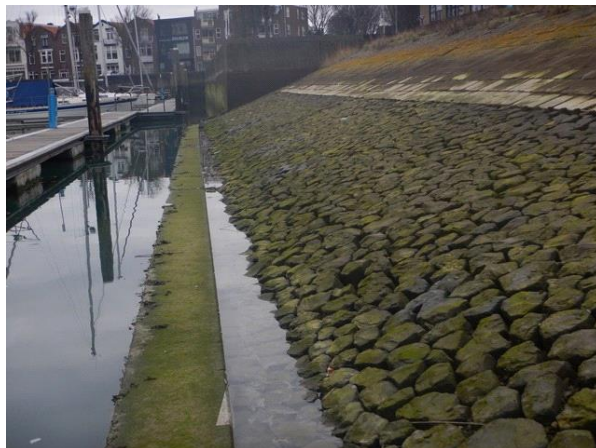
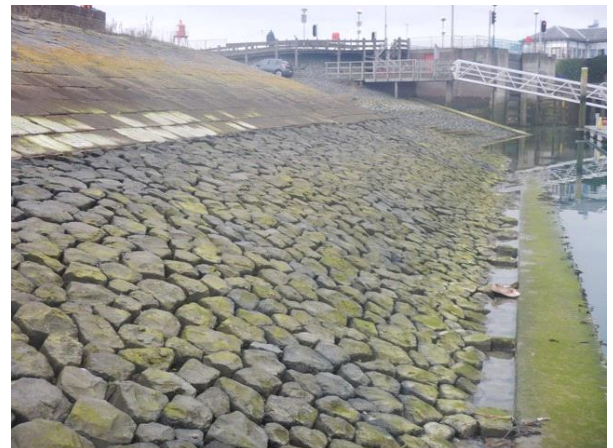
<i>Kunstwerk</i>	O7 Michiel de Ruyterhaven oeverconstructie		<i>Inspectiedatum</i>	6-2-2017		
			<i>Inspecteur(s)</i>	R. van Geest & M. van de Korput		
<i>Schadenummer</i>	5		<i>weersomstandigheden</i>	bewolkt, 7°C		
<i>Element</i>	Talud					
<i>Bouwdeel</i>	Talud, Algemeen					
<i>Materiaal</i>	Steen					
<i>Gebrek</i>	Verzakking					
<i>Omschrijving gebrek</i>	Over de gehele lengte is de (basalten) zetsteen bij de aansluiting op de damwandkop ca. 15 cm verzakt over een breedte van 30-40 cm					
<i>Hoeveelheid</i>	Totaal ca. 28 m2					
<i>Oorzaak</i>	Zetting					
<i>Risiconiveau</i>	beperkt					
<i>Conditie score NEN 2767</i>	<i>Belang</i>	E, ernstig gebrek	<i>Intensiteit</i>	II, gevorderd stadium	<i>Omvang [%]</i>	10
	<i>Type gebrek</i>	Conditioneel gebrek				
<i>Hersteladvies</i>	Geen actie					
<i>Urgentie</i>	Binnen 3-5 jaar					
<i>Aanvullende informatie</i>

<i>Maatregel</i>	<i>Stuks</i>	<i>Eenheid</i>	<i>Tarief (€)</i>	<i>Bedrag (€)</i>	
aandachtspunt bij volgende inspecties	arbeid	0	uur	0,00	
	materiaal	0		0,00	
	materieel	0	post	0,00	
	Totaal	0			0,00
<i>Werksoort</i>	<i>Klasse</i>	<i>Interval</i>	<i>Planjaar</i>	<i>Status</i>	<i>Niveau</i>
advisering	Niet van toepassing		2022	actueel	gevolgschade

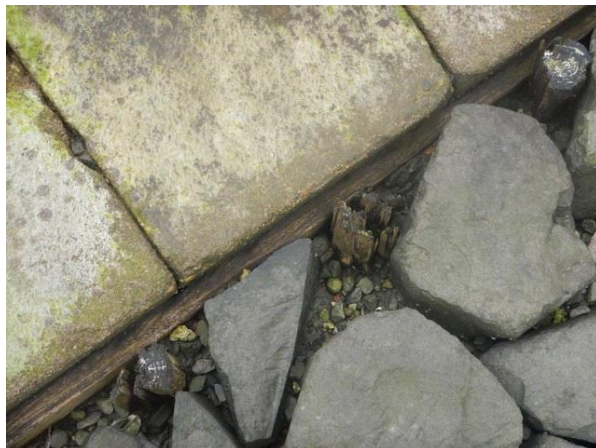
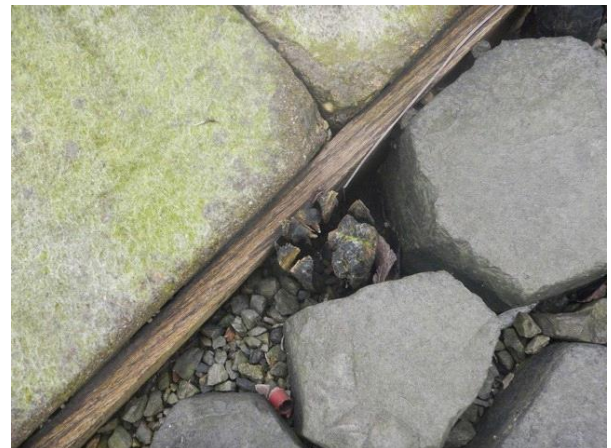
<i>Kunstwerk</i>	O7 Michiel de Ruyterhaven oeverconstructie		<i>Inspectiedatum</i>	6-2-2017		
			<i>Inspecteur(s)</i>	R. van Geest & M. van de Korput		
<i>Schadenummer</i>	6		<i>weersomstandigheden</i>	bewolkt, 7°C		
<i>Element</i>	Talud					
<i>Bouwdeel</i>	Talud, Algemeen					
<i>Materiaal</i>	Steen					
<i>Gebrek</i>	Oppervlakteschade					
<i>Omschrijving gebrek</i>	De houten perkoenpalen in het talud zijn met name aan de bovenzijde gespleten, gesplinterd of aangetast.					
<i>Hoeveelheid</i>	Verspreid over de gehele taludlengte					
<i>Oorzaak</i>	Natuurlijke aantasting					
<i>Risiconiveau</i>	beperkt					
<i>Conditie score NEN 2767</i>	<i>Belang</i>	S, serieus gebrek	<i>Intensiteit</i>	II, gevorderd stadium	<i>Omvang [%]</i>	2
	<i>Type gebrek</i>	Conditioneel gebrek				
<i>Hersteladvies</i>	Vervangen					
<i>Urgentie</i>	Binnen 3-5 jaar					
<i>Aanvullende informatie</i>

<i>Maatregel</i>	<i>Stuks</i>	<i>Eenheid</i>	<i>Tarief (€)</i>	<i>Bedrag (€)</i>	
vervangen houten perkoenpalen	arbeid	48	ploeguur	4.800,00	
	materiaal	1	post	1.500,00	
	materieel	1	post	200,00	
	Totaal	1	post	6.500,00	
<i>Werksoort</i>	<i>Klasse</i>	<i>Interval</i>	<i>Planjaar</i>	<i>Status</i>	<i>Niveau</i>
diversen	Correctief onderhoud		2020	actueel	gevolgschade

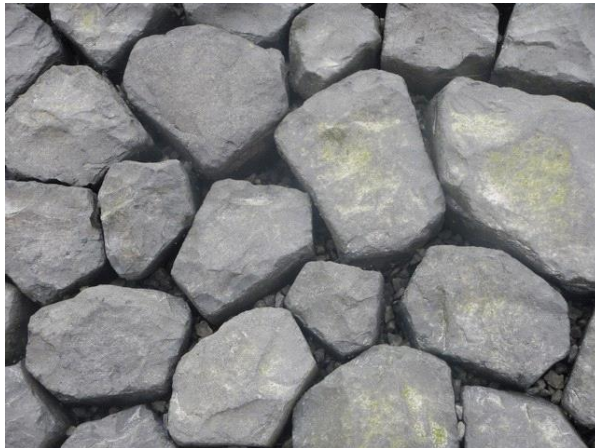
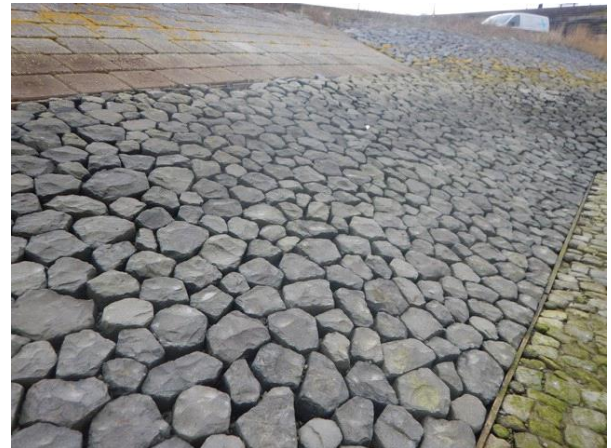
<i>Kunstwerk</i>	O7 Michiel de Ruyterhaven oeverconstructie		<i>Inspectiedatum</i>	6-2-2017		
			<i>Inspecteur(s)</i>	R. van Geest & M. van de Korput		
<i>Schadenummer</i>	7		<i>weersomstandigheden</i>	bewolkt, 7°C		
<i>Element</i>	Talud					
<i>Bouwdeel</i>	Talud, Algemeen					
<i>Materiaal</i>	Steen					
<i>Gebrek</i>	Gaten					
<i>Omschrijving gebrek</i>	De ruimtes tussen de basalt zetstenen zijn onvoldoende opgevuld met steenslag (grind/split)					
<i>Hoeveelheid</i>	Gehele oppervlak, totaal ca. 500 m2					
<i>Oorzaak</i>	Onbekend					
<i>Risiconiveau</i>	beperkt					
<i>Conditie score NEN 2767</i>	<i>Belang</i>	E, ernstig gebrek	<i>Intensiteit</i>	II, gevorderd stadium	<i>Omvang [%]</i>	40
	<i>Type gebrek</i>	Conditioneel gebrek				
<i>Hersteladvies</i>	Aanbrengen					
<i>Urgentie</i>	Binnen 3-5 jaar					
<i>Aanvullende informatie</i>

<i>Maatregel</i>	<i>Stuks</i>	<i>Eenheid</i>	<i>Tarief (€)</i>	<i>Bedrag (€)</i>	
Leveren en aanbrengen steenslag tussen basalt	arbeid	24	ploeguur	3.600,00	
	materiaal	1	post	2.500,00	
	materieel	1	post	1.500,00	
	Totaal	500	m2	7.600,00	
<i>Werksoort</i> diversen	<i>Klasse</i> Correctief onderhoud	<i>Interval</i>	<i>Planjaar</i> 2020	<i>Status</i> actueel	<i>Niveau</i> gevolgschade

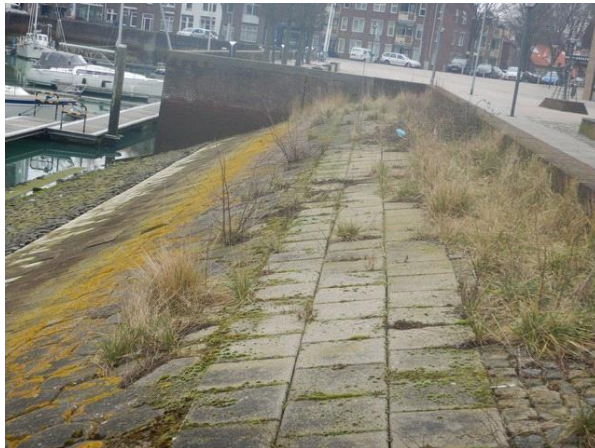
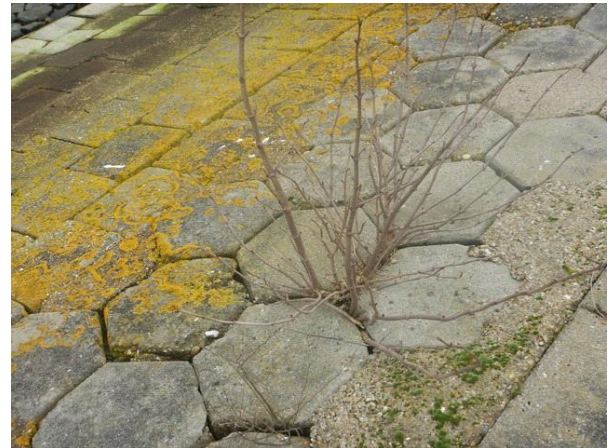
<i>Kunstwerk</i>	O7 Michiel de Ruyterhaven oeverconstructie		<i>Inspectiedatum</i>	6-2-2017		
			<i>Inspecteur(s)</i>	R. van Geest & M. van de Korput		
<i>Schadenummer</i>	8		<i>weersomstandigheden</i>	bewolkt, 7°C		
<i>Element</i>	Talud					
<i>Bouwdeel</i>	Talud, Algemeen					
<i>Materiaal</i>	Steen					
<i>Gebrek</i>	Onkruidgroei					
<i>Omschrijving gebrek</i>	Verspreid over het oppervlak is het talud begroeid met grassen en (grotere) struiken					
<i>Hoeveelheid</i>	Verspreid over het oppervlak, totaal ca. 80 m2 begroeid					
<i>Oorzaak</i>	Natuurlijke aantasting					
<i>Risiconiveau</i>	beperkt					
<i>Conditie score NEN 2767</i>	<i>Belang</i>	S, serieus gebrek	<i>Intensiteit</i>	II, gevorderd stadium	<i>Omvang [%]</i>	20
	<i>Type gebrek</i>	Tekortkoming				
<i>Hersteladvies</i>	Verwijderen					
<i>Urgentie</i>	Binnen 0-2 jaar					
<i>Aanvullende informatie</i>

<i>Maatregel</i>	<i>Stuks</i>	<i>Eenheid</i>	<i>Tarief (€)</i>	<i>Bedrag (€)</i>	
verwijderen begroeiing					
arbeid	8	manuur	50,00	400,00	
materiaal	0		0,00	0,00	
materieel	1	post	100,00	100,00	
Totaal	80	m2		500,00	
<i>Werksoort</i>	<i>Klasse</i>	<i>Interval</i>	<i>Planjaar</i>	<i>Status</i>	<i>Niveau</i>
schoonmaken	Correctief onderhoud		2017	actueel	gevolgschade

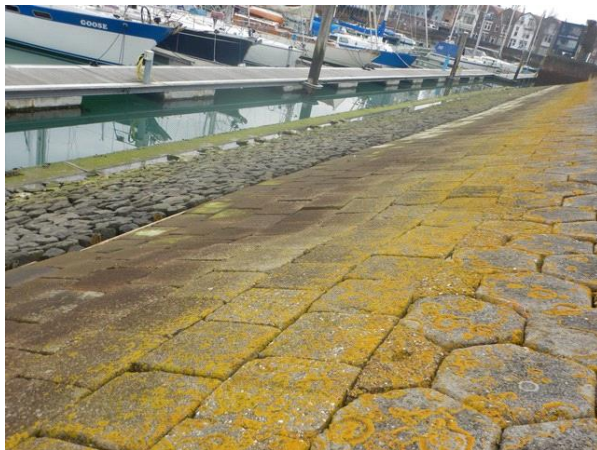
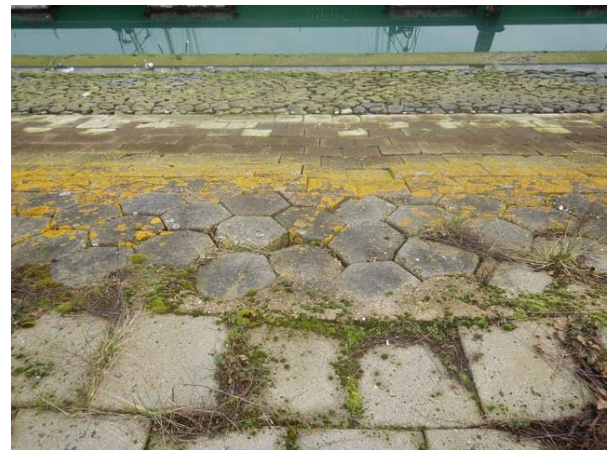
<i>Kunstwerk</i>	O7 Michiel de Ruyterhaven oeverconstructie		<i>Inspectiedatum</i>	6-2-2017		
			<i>Inspecteur(s)</i>	R. van Geest & M. van de Korput		
<i>Schadenummer</i>	9		<i>weersomstandigheden</i>	bewolkt, 7°C		
<i>Element</i>	Talud					
<i>Bouwdeel</i>	Talud, Algemeen					
<i>Materiaal</i>	Steen					
<i>Gebrek</i>	Verzakking					
<i>Omschrijving gebrek</i>	De vierkanten en zeshoekige zetstenen zijn op 2 locaties licht verzakt					
<i>Hoeveelheid</i>	2 locaties, totaal oppervlak ca. 40 m2					
<i>Oorzaak</i>	Zetting					
<i>Risiconiveau</i>	beperkt					
<i>Conditie score NEN 2767</i>	<i>Belang</i>	E, ernstig gebrek	<i>Intensiteit</i>	II, gevorderd stadium	<i>Omvang [%]</i>	10
	<i>Type gebrek</i>	Conditioneel gebrek				
<i>Hersteladvies</i>	Geen actie					
<i>Urgentie</i>	Binnen 3-5 jaar					
<i>Aanvullende informatie</i>

<i>Maatregel</i>	<i>Stuks</i>	<i>Eenheid</i>	<i>Tarief (€)</i>	<i>Bedrag (€)</i>	
aandachtspunt bij volgende inspecties	arbeid	0	uur	0,00	
	materiaal	0		0,00	
	materieel	0	post	0,00	
	Totaal	0			
<i>Werksoort</i>	<i>Klasse</i>	<i>Interval</i>	<i>Planjaar</i>	<i>Status</i>	<i>Niveau</i>
advisering	Niet van toepassing		2022	actueel	gevolgschade

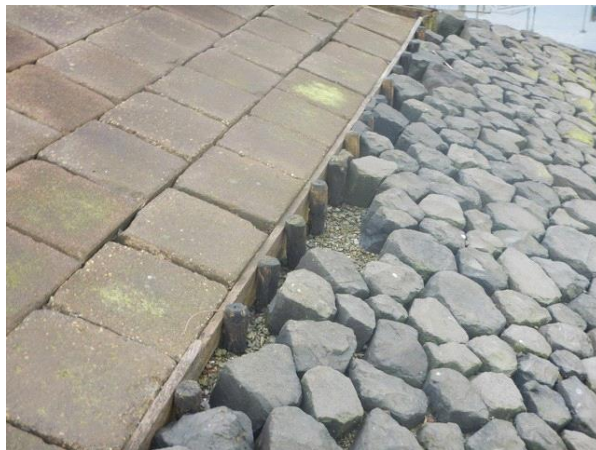
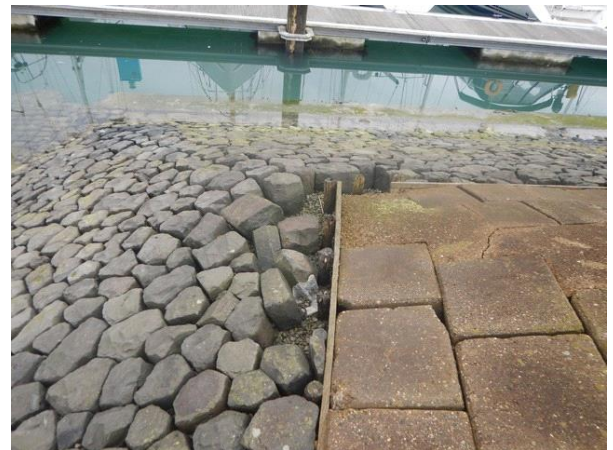
<i>Kunstwerk</i>	O7 Michiel de Ruyterhaven oeverconstructie		<i>Inspectiedatum</i>	6-2-2017		
			<i>Inspecteur(s)</i>	R. van Geest & M. van de Korput		
<i>Schadenummer</i>	10		<i>weersomstandigheden</i>	bewolkt, 7°C		
<i>Element</i>	Talud					
<i>Bouwdeel</i>	Talud, Algemeen					
<i>Materiaal</i>	Steen					
<i>Gebrek</i>	Onderdeel, ontbreekt					
<i>Omschrijving gebrek</i>	Verspreid over de lengte ontbreken lokaal meerdere (basalten) zetstenen					
<i>Hoeveelheid</i>	Totaal ca. 3 m2					
<i>Oorzaak</i>	Onbekend					
<i>Risiconiveau</i>	beperkt					
<i>Conditie score NEN 2767</i>	<i>Belang</i>	S, serieus gebrek	<i>Intensiteit</i>	III, eindstadium	<i>Omvang [%]</i>	2
	<i>Type gebrek</i>	Conditioneel gebrek				
<i>Hersteladvies</i>	Aanbrengen					
<i>Urgentie</i>	Binnen 3-5 jaar					
<i>Aanvullende informatie</i>

<i>Maatregel</i>	<i>Stuks</i>	<i>Eenheid</i>	<i>Tarief (€)</i>	<i>Bedrag (€)</i>	
Leveren en aanbrengen zetsteen	arbeid	16	manuur	800,00	
	materiaal	1	post	300,00	
	materieel	1	post	200,00	
	Totaal	3	m2	1.300,00	
<i>Werksoort</i>	<i>Klasse</i>	<i>Interval</i>	<i>Planjaar</i>	<i>Status</i>	<i>Niveau</i>
diversen	Correctief onderhoud		2020	actueel	gevolgschade

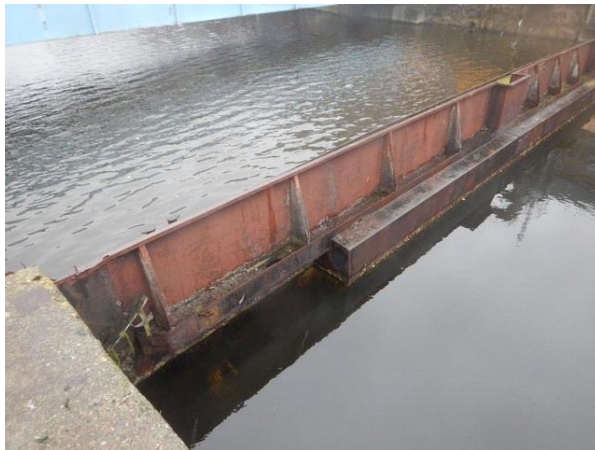
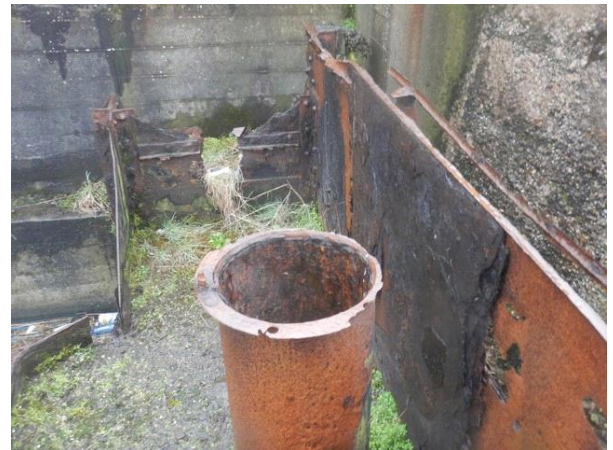
<i>Kunstwerk</i>	S1 Scheepshelling III Scheldekwartier		<i>Inspectiedatum</i>	7-2-2017		
			<i>Inspecteur(s)</i>	L.W. van Geest & M.van de Korput		
<i>Schadenummer</i>	1		<i>weersomstandigheden</i>	regen, 6°C		
<i>Element</i>	Kerende constructie					
<i>Bouwdeel</i>	Sluisdeur (hef, punt, rol), Algemeen					
<i>Materiaal</i>	Staal					
<i>Gebrek</i>	Theoretische levensduur, 100%					
<i>Omschrijving gebrek</i>	Beide hellingdeuren vertonen forse corrosie met materiaalafname. Vooral het schot aan de zuidzijde is zeer slecht en op diverse plaatsen compleet doorgeroest (100% afname).					
<i>Hoeveelheid</i>	2 (droogzetschotten). Lengte per stuk is ongeveer 27 meter					
<i>Oorzaak</i>	Corrosie					
<i>Risiconiveau</i>	verhoogd					
<i>Conditie score NEN 2767</i>	<i>Belang</i>	G, Gering gebrek	<i>Intensiteit</i>	III, eindstadium	<i>Omvang [%]</i>	50
	<i>Type gebrek</i>	Conditioneel gebrek				
<i>Hersteladvies</i>	Vervangen

<i>Urgentie</i>	Binnen 3-5 jaar					
<i>Aanvullende informatie</i>	Hellingdeuren dienen binnen een aantal jaar verwijderd/vervangen te worden. De gemeente is voornemens de scheepshelling af te sluiten door het plaatsen van een stalen damwand op de locatie van de hellingdeuren. Deze damwand gaat dan in de toekomst ook de secundaire waterkering vormen.

<i>Maatregel</i>	<i>Stuks</i>	<i>Eenheid</i>	<i>Tarief (€)</i>	<i>Bedrag (€)</i>	
Vervangen hellingdeuren door damwand	all-in	1	post	540.000,00	
	materiaal	0		0,00	
		0	post	0,00	
	Totaal	1	post		540.000,00
<i>Werksoort</i> diversen	<i>Klasse</i> Correctief onderhoud	<i>Interval</i>	<i>Planjaar</i> 2020	<i>Status</i> actueel	<i>Niveau</i> veiligheid

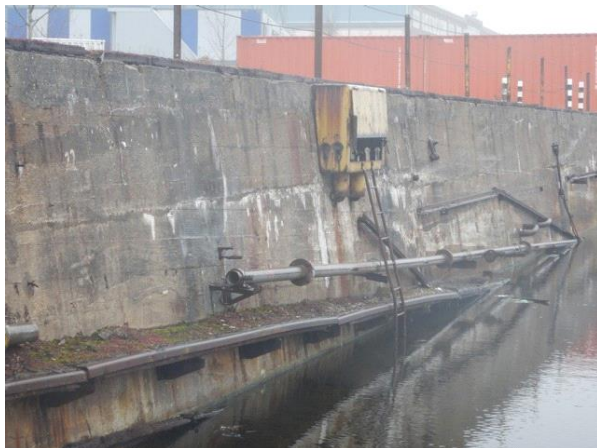
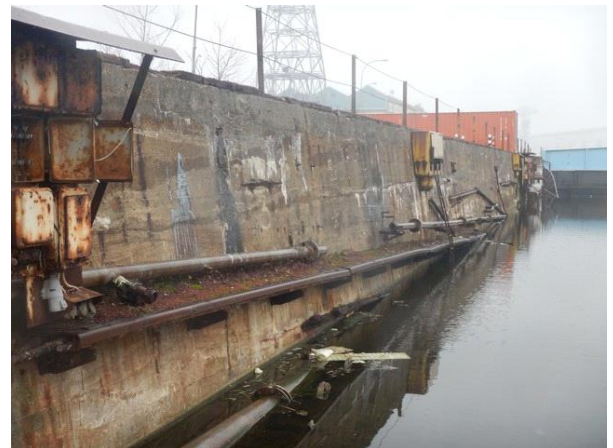
<i>Kunstwerk</i>	S1 Scheepshelling III Scheldekwartier		<i>Inspectiedatum</i>	7-2-2017		
			<i>Inspecteur(s)</i>	L.W. van Geest & M.van de Korput		
<i>Schadenummer</i>	2		<i>weersomstandigheden</i>	regen, 6°C		
<i>Element</i>	Vloerconstructie					
<i>Bouwdeel</i>	Wand					
<i>Materiaal</i>	Beton					
<i>Gebrek</i>	Scheur, constructief					
<i>Omschrijving gebrek</i>	Alle wanden van de scheepshelling vertonen verspreid over het oppervlak scheurvorming met uittreding van kalkachtig materiaal.					
<i>Hoeveelheid</i>	Verspreid over het oppervlak forse scheurvorming / delaminatie met kalkuitbloei					
<i>Oorzaak</i>	Onbekend					
<i>Risiconiveau</i>	verhoogd					
<i>Conditie score NEN 2767</i>	<i>Belang</i>	E, ernstig gebrek	<i>Intensiteit</i>	II, gevorderd stadium	<i>Omvang [%]</i>	50
	<i>Type gebrek</i>	Conditioneel gebrek				
<i>Hersteladvies</i>	Nader onderzoek					
<i>Urgentie</i>	Binnen 0-2 jaar

<i>Aanvullende informatie</i>	Het uitvoeren van een nader onderzoek naar de aanwezigheid en mate van ASR- aantasting wordt in eerste instantie aanbevolen. Op basis van die resultaten kan een eventueel advies opgesteld worden m.b.t. een mogelijke renovatie.

<i>Maatregel</i>	<i>Stuks</i>	<i>Eenheid</i>	<i>Tarief (€)</i>	<i>Bedrag (€)</i>	
Nader onderzoek (kernen boren t.b.v. PFM onderzoek)	arbeid	80	manuur	6.400,00	
	materiaal	1	post	300,00	
	laboratoriumonderzoek	1	post	2.500,00	
	Totaal	1	post	9.200,00	
<i>Werksoort</i>	<i>Klasse</i>	<i>Interval</i>	<i>Planjaar</i>	<i>Status</i>	<i>Niveau</i>
advisering	nader onderzoek		2017	actueel	veiligheid

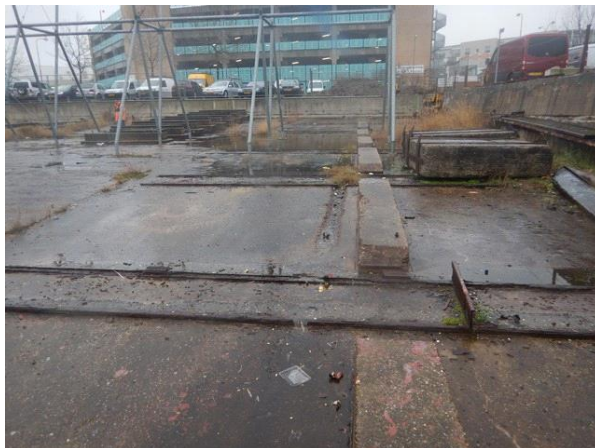
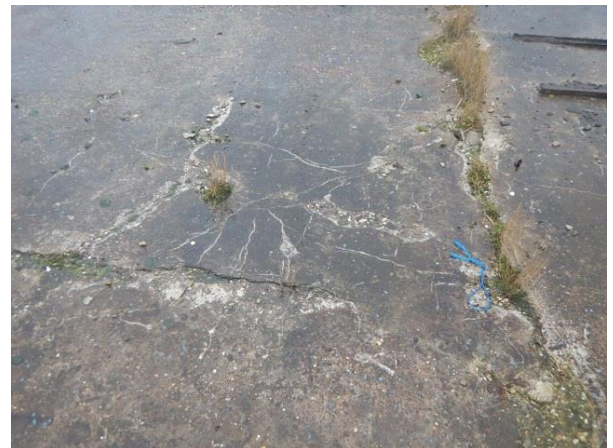
<i>Kunstwerk</i>	S1 Scheepshelling III Scheldekwartier		<i>Inspectiedatum</i>	7-2-2017		
			<i>Inspecteur(s)</i>	L.W. van Geest & M.van de Korput		
<i>Schadenummer</i>	3		<i>weersomstandigheden</i>	regen, 6°C		
<i>Element</i>	Vloerconstructie					
<i>Bouwdeel</i>	Helling					
<i>Materiaal</i>	Beton					
<i>Gebrek</i>	Scheur, constructief					
<i>Omschrijving gebrek</i>	Verspreid over de gehele vloer komt scheurvorming voor met kalkuitbloei (duidt op aantasting door ASR). De scheurvorming oriënteert zich in allerlei richtingen.					
<i>Hoeveelheid</i>	Gehele vloeroppervlak boven waterdeel is ongeveer 2200 m2					
<i>Oorzaak</i>	Veroudering					
<i>Risiconiveau</i>	verhoogd					
<i>Conditie score NEN 2767</i>	<i>Belang</i>	E, ernstig gebrek	<i>Intensiteit</i>	II, gevorderd stadium	<i>Omvang [%]</i>	70
	<i>Type gebrek</i>	Conditioneel gebrek				
<i>Hersteladvies</i>	Nader onderzoek					
<i>Urgentie</i>	Binnen 0-2 jaar

<i>Aanvullende informatie</i>	Op de vloer staan diverse betonbalken bekleed met hout. Het beton is veelal gescheurd en het hout fors aangetast door houtrot. Advies: Uitvoeren nader onderzoek naar (de mate van) ASR aantasting

<i>Maatregel</i>	<i>Stuks</i>	<i>Eenheid</i>	<i>Tarief (€)</i>	<i>Bedrag (€)</i>	
Nader onderzoek en advies m.b.t. aantasting (zie schade 2)	arbeid	0	0,00	0,00	
	materiaal	0	0,00	0,00	
		0	post	0,00	
	Totaal		m1		0,00
<i>Werksoort</i> advisering	<i>Klasse</i> Niet van toepassing	<i>Interval</i>	<i>Planjaar</i> 2017	<i>Status</i> actueel	<i>Niveau</i> veiligheid

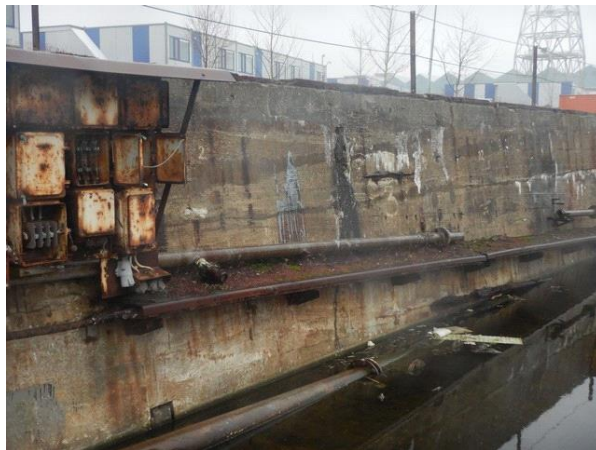
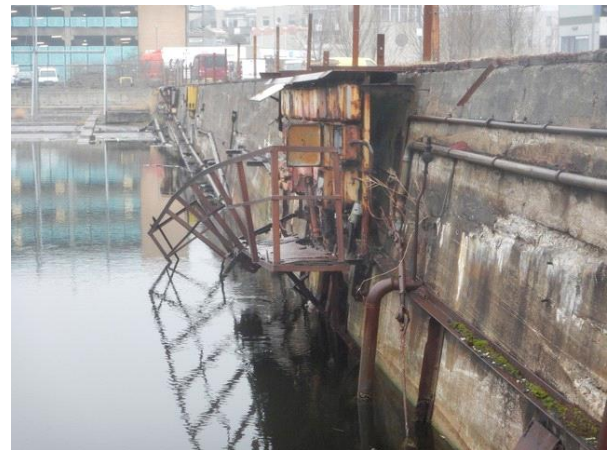
<i>Kunstwerk</i>	S1 Scheepshelling III Scheldekwartier			<i>Inspectiedatum</i>	7-2-2017	
				<i>Inspecteur(s)</i>	L.W. van Geest & M.van de Korput	
<i>Schadenummer</i>	4			<i>weersomstandigheden</i>	regen, 6°C	
<i>Element</i>	Vloerconstructie					
<i>Bouwdeel</i>	Wand					
<i>Materiaal</i>	Beton					
<i>Gebrek</i>	Scheur, constructief					
<i>Omschrijving gebrek</i>	Verspreid over beide wanden komt op veel plaatsen forse scheurvorming / delaminatie met kalkuitbloei voor (hetgeen duidt op aantasting door ASR)					
<i>Hoeveelheid</i>	Oppervlak van beide wanden bedraagt ca. 400 m2					
<i>Oorzaak</i>	Veroudering					
<i>Risiconiveau</i>	verhoogd					
<i>Conditie score NEN 2767</i>	<i>Belang</i>	E, ernstig gebrek	<i>Intensiteit</i>	III, eindstadium	<i>Omvang [%]</i>	100
	<i>Type gebrek</i>	Conditioneel gebrek				
<i>Hersteladvies</i>	Repareren					
<i>Urgentie</i>	Binnen 6-10 jaar					
<i>Aanvullende informatie</i>	Tevens vertoont de zuidelijke wand zeer veel betonschades (uitgesleten oppervlak) en zijn op beide wanden nog veel stalen restanten aanwezig van de voormalige scheepswerf (oude stroomkasten, stalen buizen, steigers e.d.) Advies: gehele object renoveren (mede afhankelijk van resultaten nader onderzoek)

<i>Maatregel</i>	<i>Stuks</i>	<i>Eenheid</i>	<i>Tarief (€)</i>	<i>Bedrag (€)</i>	
betonschade herstellen (spuitbeton)	all-in	1800	m2	150,00	270.000,00
	materiaal	0		0,00	0,00
	materieel	1	post	15.000,00	15.000,00
	Totaal	230	m1		285.000,00
<i>Werksoort</i>	<i>Klasse</i>	<i>Interval</i>	<i>Planjaar</i>	<i>Status</i>	<i>Niveau</i>
betonwerk	Renovatie / vervangen		2023	onder voorbehoud	veiligheid

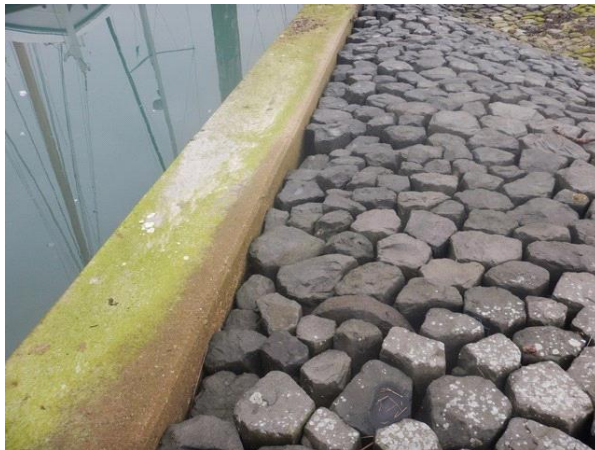
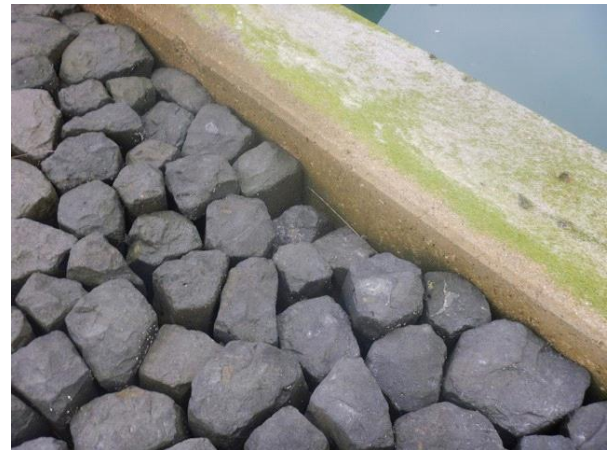
<i>Kunstwerk</i>	S2 Zeehondenwerf (Michiel de Ruyterhaven sloopshelling)		<i>Inspectiedatum</i>	6-2-2017		
			<i>Inspecteur(s)</i>	R. van Geest & M. van de Korput		
<i>Schadenummer</i>	1		<i>weersomstandigheden</i>	bewolkt, 7°C		
<i>Element</i>	Talud					
<i>Bouwdeel</i>	Talud, Algemeen					
<i>Materiaal</i>	Steen					
<i>Gebrek</i>	Verzakking					
<i>Omschrijving gebrek</i>	Aan de westzijde van de helling, bij de aansluiting op de damwandkop, is de zetsteen (basaltkeien) lokaal licht verzakt.					
<i>Hoeveelheid</i>	totaal oppervlak ca. 5 m2					
<i>Oorzaak</i>	Zetting					
<i>Risiconiveau</i>	beperkt					
<i>Conditie score NEN 2767</i>	<i>Belang</i>	E, ernstig gebrek	<i>Intensiteit</i>	II, gevorderd stadium	<i>Omvang [%]</i>	1
	<i>Type gebrek</i>	Conditioneel gebrek				
<i>Hersteladvies</i>	Geen actie					
<i>Urgentie</i>	Binnen 3-5 jaar					
<i>Aanvullende informatie</i>

<i>Maatregel</i>	<i>Stuks</i>	<i>Eenheid</i>	<i>Tarief (€)</i>	<i>Bedrag (€)</i>	
aandachtspunt bij volgende inspecties	arbeid	0	0,00	0,00	
	materiaal	0	0,00	0,00	
		0	post	0,00	
	Totaal	0		0,00	
<i>Werksoort</i> advisering	<i>Klasse</i> Niet van toepassing	<i>Interval</i>	<i>Planjaar</i> 2022	<i>Status</i> actueel	<i>Niveau</i> gevolgschade

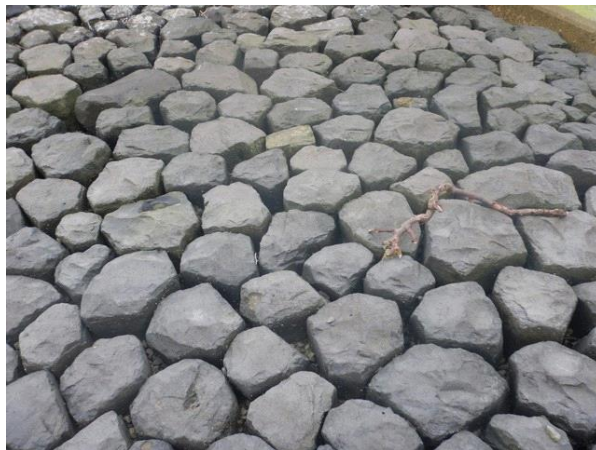
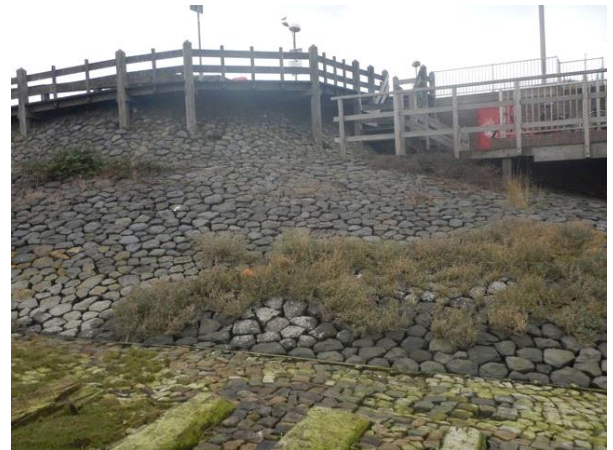
<i>Kunstwerk</i>	S2 Zeehondenwerf (Michiel de Ruyterhaven scheepshelling)		<i>Inspectiedatum</i>	6-2-2017		
			<i>Inspecteur(s)</i>	R. van Geest & M. van de Korput		
<i>Schadenummer</i>	2		<i>weersomstandigheden</i>	bewolkt, 7°C		
<i>Element</i>	Talud					
<i>Bouwdeel</i>	Talud, Algemeen					
<i>Materiaal</i>	Steen					
<i>Gebrek</i>	Onderdeel, ontbreekt					
<i>Omschrijving gebrek</i>	De open ruimtes tussen de basaltkeien zijn niet volledig afgevuld met steenslag (split/grind o.i.d.).					
<i>Hoeveelheid</i>	Totaal oppervlak ca. 220 m2					
<i>Oorzaak</i>	Onbekend					
<i>Risiconiveau</i>	beperkt					
<i>Conditie score NEN 2767</i>	<i>Belang</i>	S, serieus gebrek	<i>Intensiteit</i>	II, gevorderd stadium	<i>Omvang [%]</i>	30
	<i>Type gebrek</i>	Conditioneel gebrek				
<i>Hersteladvies</i>	Aanbrengen					
<i>Urgentie</i>	Binnen 3-5 jaar					
<i>Aanvullende informatie</i>

<i>Maatregel</i>	<i>Stuks</i>	<i>Eenheid</i>	<i>Tarief (€)</i>	<i>Bedrag (€)</i>	
Leveren en aanvullen split					
arbeid	72	manuur	50,00	3.600,00	
materiaal	1	post	2.500,00	2.500,00	
materieel	1	post	1.500,00	1.500,00	
Totaal	1	post		7.600,00	
<i>Werksoort</i>	<i>Klasse</i>	<i>Interval</i>	<i>Planjaar</i>	<i>Status</i>	<i>Niveau</i>
verharding	Correctief onderhoud		2020	actueel	gevolgschade

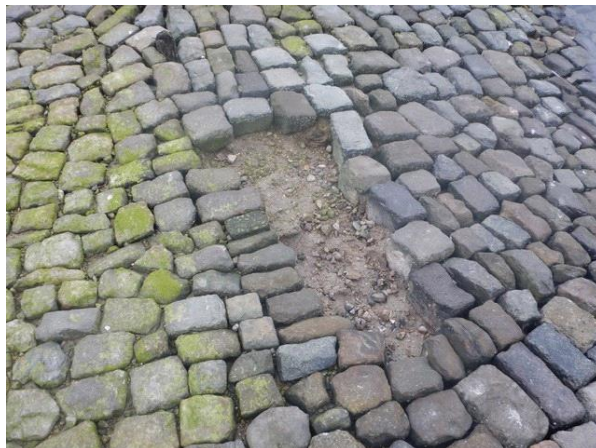
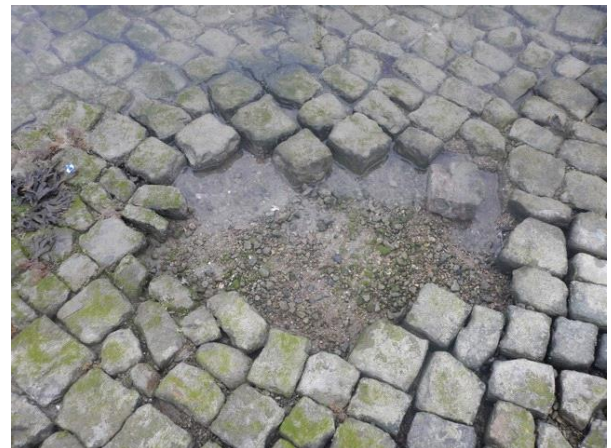
<i>Kunstwerk</i>	S2 Zeehondenwerf (Michiel de Ruyterhaven sloopshelling)		<i>Inspectiedatum</i>	6-2-2017		
			<i>Inspecteur(s)</i>	R. van Geest & M. van de Korput		
<i>Schadenummer</i>	3		<i>weersomstandigheden</i>	bewolkt, 7°C		
<i>Element</i>	Talud					
<i>Bouwdeel</i>	Talud, Algemeen					
<i>Materiaal</i>	Steen					
<i>Gebrek</i>	Oppervlakteschade					
<i>Omschrijving gebrek</i>	Op 3 locaties ontbreken meerdere stenen/keien in de bekleding.					
<i>Hoeveelheid</i>	Totaal 3x ca.1 m2					
<i>Oorzaak</i>	Onbekend					
<i>Risiconiveau</i>	beperkt					
<i>Conditie score NEN 2767</i>	<i>Belang</i>	S, serieus gebrek	<i>Intensiteit</i>	II, gevorderd stadium	<i>Omvang [%]</i>	1
	<i>Type gebrek</i>	Conditioneel gebrek				
<i>Hersteladvies</i>	Aanbrengen					
<i>Urgentie</i>	Binnen 3-5 jaar					
<i>Aanvullende informatie</i>	Advies: uitvoeren i.c.m herstel schade 2.

<i>Maatregel</i>	<i>Stuks</i>	<i>Eenheid</i>	<i>Tarief (€)</i>	<i>Bedrag (€)</i>	
grond aanvullen en taludbekleding herstellen	all-in	3	m2	175,00	525,00
	materiaal	0		0,00	0,00
	materieel	0	post	0,00	0,00
	Totaal	30	m2		525,00
<i>Werksoort</i>	<i>Klasse</i>	<i>Interval</i>	<i>Planjaar</i>	<i>Status</i>	<i>Niveau</i>
diversen	Correctief onderhoud		2020	actueel	gevolgschade

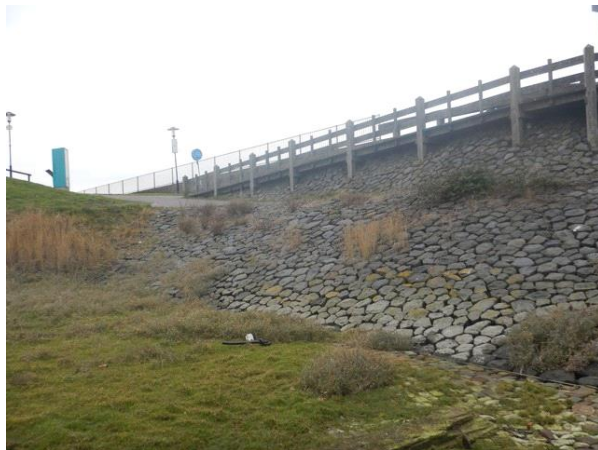
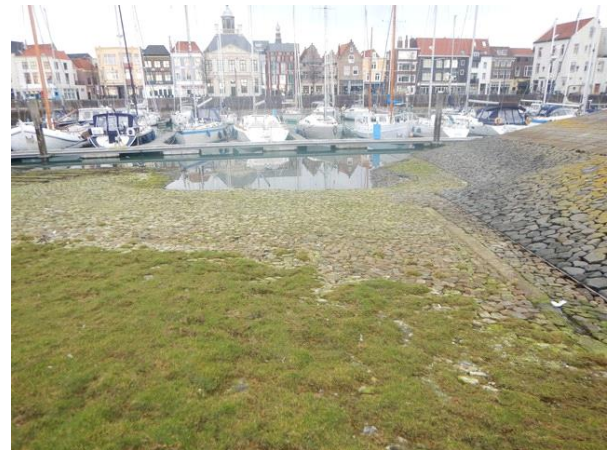
<i>Kunstwerk</i>	S2 Zeehondenwerf (Michiel de Ruyterhaven sloopshelling)		<i>Inspectiedatum</i>	6-2-2017		
			<i>Inspecteur(s)</i>	R. van Geest & M. van de Korput		
<i>Schadenummer</i>	4		<i>weersomstandigheden</i>	bewolkt, 7°C		
<i>Element</i>	Talud					
<i>Bouwdeel</i>	Talud, Algemeen					
<i>Materiaal</i>	Steen					
<i>Gebrek</i>	Onkruidgroei					
<i>Omschrijving gebrek</i>	Verspreid over het oppervlak is gras- en overige (onkruid)begroeiing aanwezig					
<i>Hoeveelheid</i>	Totaal ca.30% van het oppervlak					
<i>Oorzaak</i>	Natuurlijke aantasting					
<i>Risiconiveau</i>	beperkt					
<i>Conditie score NEN 2767</i>	<i>Belang</i>	S, serieus gebrek	<i>Intensiteit</i>	II, gevorderd stadium	<i>Omvang [%]</i>	30
	<i>Type gebrek</i>	Tekortkoming				
<i>Hersteladvies</i>	Verwijderen					
<i>Urgentie</i>	Binnen 0-2 jaar					
<i>Aanvullende informatie</i>

<i>Maatregel</i>	<i>Stuks</i>	<i>Eenheid</i>	<i>Tarief (€)</i>	<i>Bedrag (€)</i>	
begroeiing verwijderen	all-in	300	m2	10,00	3.000,00
	materiaal	0		0,00	0,00
	materieel	0	post	0,00	0,00
	Totaal	300	m2		3.000,00
<i>Werksoort</i>	<i>Klasse</i>	<i>Interval</i>	<i>Planjaar</i>	<i>Status</i>	<i>Niveau</i>
diversen	Cyclisch onderhoud	2	2017	actueel	gevolgschade

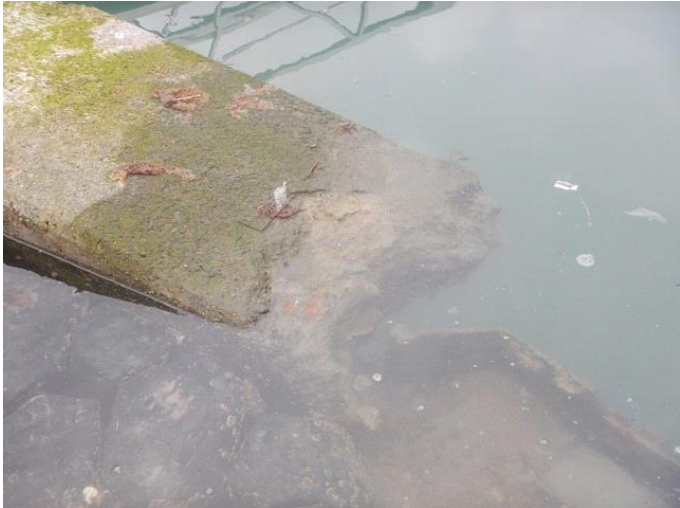
<i>Kunstwerk</i>	S2 Zeehondenwerf (Michiel de Ruyterhaven sloopshelling)		<i>Inspectiedatum</i>	6-2-2017		
			<i>Inspecteur(s)</i>	R. van Geest & M. van de Korput		
<i>Schadenummer</i>	5		<i>weersomstandigheden</i>	bewolkt, 7°C		
<i>Element</i>	Kerende constructie					
<i>Bouwdeel</i>	Damwandkop					
<i>Materiaal</i>	Beton					
<i>Gebrek</i>	Afbrokkelen					
<i>Omschrijving gebrek</i>	De kopse kant van deksloof is beschadigd.					
<i>Hoeveelheid</i>	ca. 50x20x30 cm					
<i>Oorzaak</i>	Onbekend					
<i>Risiconiveau</i>	beperkt					
<i>Conditie score NEN 2767</i>	<i>Belang</i>	E, ernstig gebrek	<i>Intensiteit</i>	II, gevorderd stadium	<i>Omvang [%]</i>	2
	<i>Type gebrek</i>	Conditioneel gebrek				
<i>Hersteladvies</i>	Geen actie					
<i>Urgentie</i>	Binnen 3-5 jaar					
<i>Aanvullende informatie</i>						
<i>Schadefoto('s)</i>

aandachtspunt bij volgende inspecties	arbeid	0		0,00	0,00	
	materiaal	0		0,00	0,00	
		0	post	0,00	0,00	
	Totaal	0				
<i>Werksoort</i>	<i>Klasse</i>	<i>Interval</i>	<i>Planjaar</i>	<i>Status</i>	<i>Niveau</i>	
advisering	Niet van toepassing		2022	actueel	gevolgschade

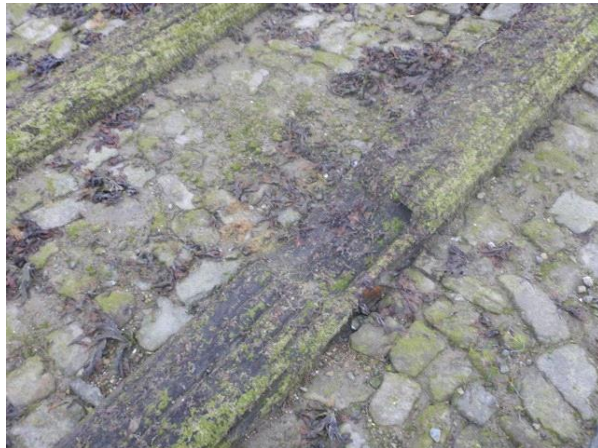
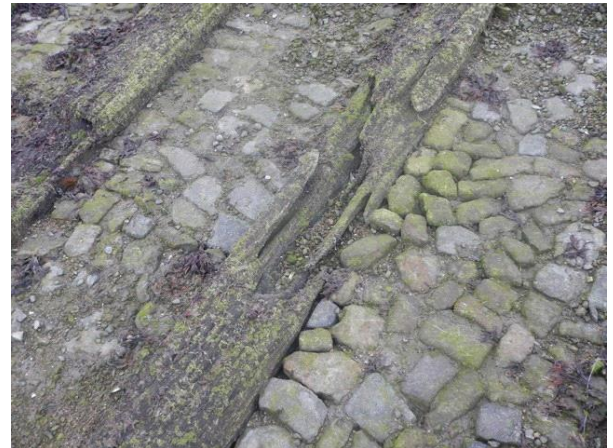
<i>Kunstwerk</i>	S2 Zeehondenwerf (Michiel de Ruyterhaven scheepshelling)		<i>Inspectiedatum</i>	6-2-2017		
			<i>Inspecteur(s)</i>	R. van Geest & M. van de Korput		
<i>Schadenummer</i>	6		<i>weersomstandigheden</i>	bewolkt, 7°C		
<i>Element</i>	Talud					
<i>Bouwdeel</i>	Talud, Algemeen					
<i>Materiaal</i>	Steen					
<i>Gebrek</i>	Oppervlakteschade					
<i>Omschrijving gebrek</i>	De in het talud aanwezige houten bielzen zijn (plaatselijk) beschadigd / gesplinterd / aangetast door houtrot.					
<i>Hoeveelheid</i>	30% van de totaal 20 aanwezige balken					
<i>Oorzaak</i>	Mechanische invloed					
<i>Risiconiveau</i>	beperkt					
<i>Conditie score NEN 2767</i>	<i>Belang</i>	S, serieus gebrek	<i>Intensiteit</i>	II, gevorderd stadium	<i>Omvang [%]</i>	2
	<i>Type gebrek</i>	Conditioneel gebrek				
<i>Hersteladvies</i>	Geen actie					
<i>Urgentie</i>	Binnen 3-5 jaar					
<i>Aanvullende informatie</i>	De bielzen hebben geen functie meer.

<i>Maatregel</i>	<i>Stuks</i>	<i>Eenheid</i>	<i>Tarief (€)</i>	<i>Bedrag (€)</i>	
aandachtspunt bij volgende inspecties	arbeid	0	uur	0,00	0,00
	materiaal	0		0,00	0,00
	materieel	0	post	0,00	0,00
	Totaal	0			
<i>Werksoort</i> advisering	<i>Klasse</i> Niet van toepassing	<i>Interval</i>	<i>Planjaar</i> 2022	<i>Status</i> actueel	<i>Niveau</i> esthetica

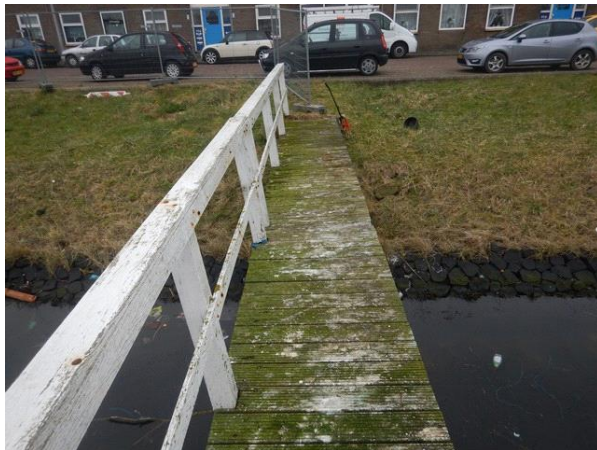
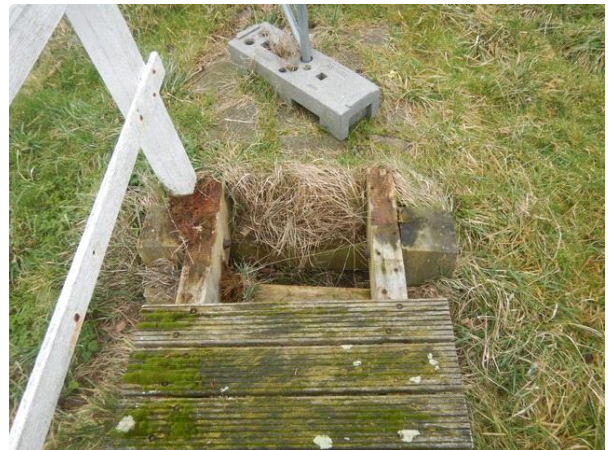
<i>Kunstwerk</i>	S3 Piet Heinkade steiger met afmeerpalen (oost)		<i>Inspectiedatum</i>		6-2-2017	
			<i>Inspecteur(s)</i>		R. van Geest & M. van de Korput	
<i>Schadenummer</i>	1		<i>weersomstandigheden</i>		bewolkt, 7°C	
<i>Element</i>	Hoofddraagconstructie					
<i>Bouwdeel</i>	Rijdek					
<i>Materiaal</i>	Hout					
<i>Gebrek</i>	Onderdeel, ontbreekt					
<i>Omschrijving gebrek</i>	T.h.v. de opstap naar de steiger ontbreken meerdere dekplanken. Ook zitten enkele planken (aan 1 zijde) los.					
<i>Hoeveelheid</i>	Totaal oppervlak ca.11 m2					
<i>Oorzaak</i>	Veroudering					
<i>Risiconiveau</i>	verhoogd					
<i>Conditie score NEN 2767</i>	<i>Belang</i>	S, serieus gebrek	<i>Intensiteit</i>	III, eindstadium	<i>Omvang [%]</i>	100
	<i>Type gebrek</i>		Conditioneel gebrek			
<i>Hersteladvies</i>	Verwijderen					
<i>Urgentie</i>	Binnen 0-2 jaar					
<i>Aanvullende informatie</i>	Het gehele dekoppervlak is tevens glad t.g.v de aanwezige mosgroei en vogelontlasting. Advies: gehele object demonteren en afvoeren

<i>Maatregel</i>	<i>Stuks</i>	<i>Eenheid</i>	<i>Tarief (€)</i>	<i>Bedrag (€)</i>	
Sloop en afvoer gehele object	all-in	1	post	12.000,00	
	materiaal	0		0,00	
		0	post	0,00	
	Totaal	1	post		12.000,00
<i>Werksoort</i> houtwerk	<i>Klasse</i> Correctief onderhoud	<i>Interval</i>	<i>Planjaar</i> 2017	<i>Status</i> actueel	<i>Niveau</i> veiligheid

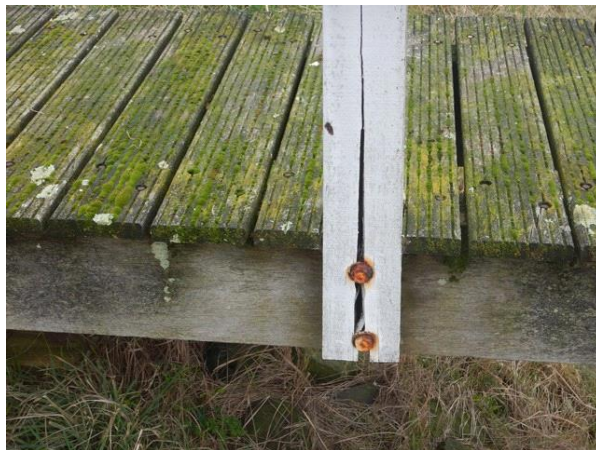
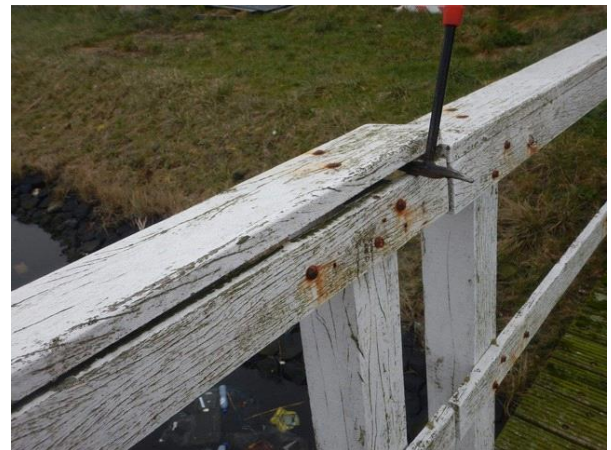
<i>Kunstwerk</i>	S3 Piet Heinkade steiger met afmeerpalen (oost)			<i>Inspectiedatum</i>	6-2-2017	
				<i>Inspecteur(s)</i>	R. van Geest & M. van de Korput	
<i>Schadenummer</i>	2			<i>weersomstandigheden</i>	bewolkt, 7°C	
<i>Element</i>	Hoofddraagconstructie					
<i>Bouwdeel</i>	Leuning					
<i>Materiaal</i>	Hout					
<i>Gebrek</i>	Scheur, constructief					
<i>Omschrijving gebrek</i>	De handleuning vertoont diverse gebreken, o.a. gescheurde/gespleten stijlen, losse delen, aantasting door houtrot e.d.					
<i>Hoeveelheid</i>	Gehele lengte, totaal ca.11 m1					
<i>Oorzaak</i>	Natuurlijke aantasting					
<i>Risiconiveau</i>	verhoogd					
<i>Conditie score NEN 2767</i>	<i>Belang</i>	E, ernstig gebrek	<i>Intensiteit</i>	III, eindstadium	<i>Omvang [%]</i>	100
	<i>Type gebrek</i>	Conditioneel gebrek				
<i>Hersteladvies</i>	Verwijderen					
<i>Urgentie</i>	Binnen 0-2 jaar					
<i>Aanvullende informatie</i>	<p>Tevens zijn alle bevestigingsmiddelen matig geroest. Ook de conservering op de leuning is sterk verouderd (einde levensduur).</p> <p>Er wordt tevens geadviseerd om aan twee zijden een leuning aan te brengen.</p>

<i>Maatregel</i>	<i>Stuks</i>	<i>Eenheid</i>	<i>Tarief (€)</i>	<i>Bedrag (€)</i>	
Sloop en afvoer gehele object (zie schade 1)	arbeid	0	0,00	0,00	
	materiaal	0	0,00	0,00	
		0	post	0,00	
	Totaal	0		0,00	
<i>Werksoort</i>	<i>Klasse</i>	<i>Interval</i>	<i>Planjaar</i>	<i>Status</i>	<i>Niveau</i>
houtwerk	Niet van toepassing		2017	actueel	veiligheid

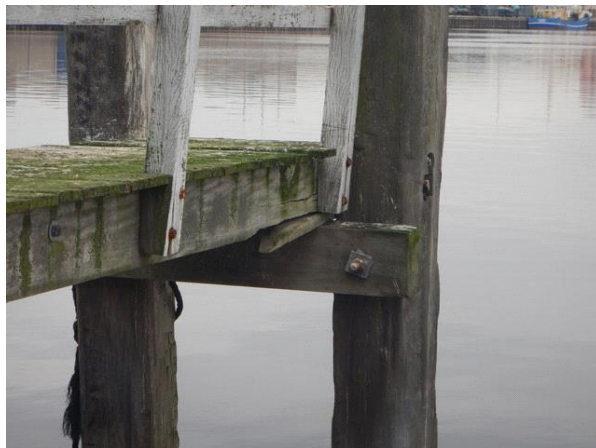
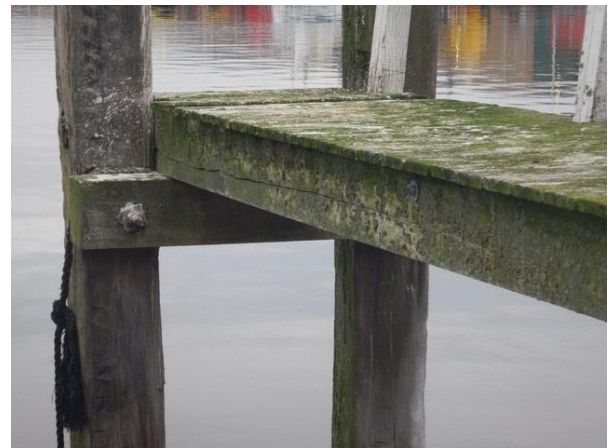
<i>Kunstwerk</i>	S3 Piet Heinkade steiger met afmeerpalen (oost)		<i>Inspectiedatum</i>	6-2-2017		
			<i>Inspecteur(s)</i>	R. van Geest & M. van de Korput		
<i>Schadenummer</i>	3		<i>weersomstandigheden</i>	bewolkt, 7°C		
<i>Element</i>	Hoofddraagconstructie					
<i>Bouwdeel</i>	Langsligger					
<i>Materiaal</i>	Hout					
<i>Gebrek</i>	Scheur, constructief					
<i>Omschrijving gebrek</i>	De langsliggers vertonen scheurvorming (in langsrichting) en afgesplinterde / beschadigde delen					
<i>Hoeveelheid</i>	beide langsliggers					
<i>Oorzaak</i>	Veroudering					
<i>Risiconiveau</i>	beperkt					
<i>Conditie score NEN 2767</i>	<i>Belang</i>	E, ernstig gebrek	<i>Intensiteit</i>	II, gevorderd stadium	<i>Omvang [%]</i>	30
	<i>Type gebrek</i>	Conditioneel gebrek				
<i>Hersteladvies</i>	Verwijderen					
<i>Urgentie</i>	Binnen 0-2 jaar					
<i>Aanvullende informatie</i>	Tevens lokaal beginnende aantasting door houtrot.

<i>Maatregel</i>	<i>Stuks</i>	<i>Eenheid</i>	<i>Tarief (€)</i>	<i>Bedrag (€)</i>	
Sloop en afvoer gehele object (zie schade 1)	arbeid	0	0,00	0,00	
	materiaal	0	0,00	0,00	
		0	post	0,00	
	Totaal	0		0,00	
<i>Werksoort</i> houtwerk	<i>Klasse</i> Niet van toepassing	<i>Interval</i>	<i>Planjaar</i> 2017	<i>Status</i> actueel	<i>Niveau</i> veiligheid

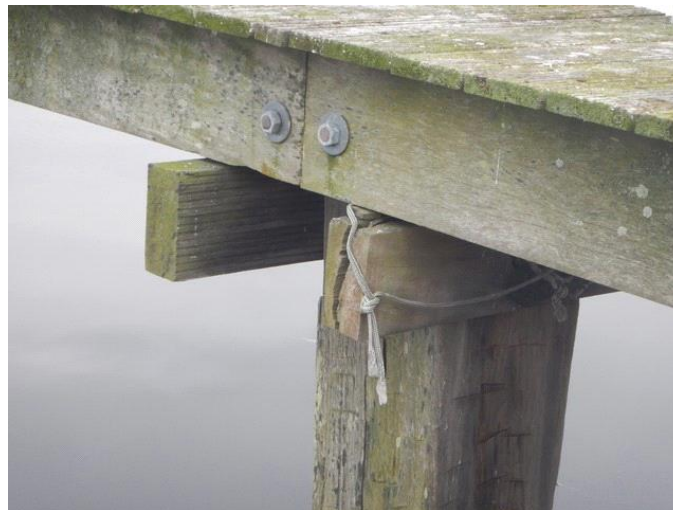
<i>Kunstwerk</i>	S3 Piet Heinkade steiger met afmeerpalen (oost)		<i>Inspectiedatum</i>	6-2-2017		
			<i>Inspecteur(s)</i>	R. van Geest & M. van de Korput		
<i>Schadenummer</i>	4		<i>weersomstandigheden</i>	bewolkt, 7°C		
<i>Element</i>	Hoofddraagconstructie					
<i>Bouwdeel</i>	Dwarsdrager					
<i>Materiaal</i>	Hout					
<i>Gebrek</i>	Scheur, constructief					
<i>Omschrijving gebrek</i>	1 dwarsdrager is in langsrichting doorgescheurd / gespleten					
<i>Hoeveelheid</i>	1 stuks t.p.v. Het middensteunpunt					
<i>Oorzaak</i>	Onbekend					
<i>Risiconiveau</i>	beperkt					
<i>Conditie score NEN 2767</i>	<i>Belang</i>	E, ernstig gebrek	<i>Intensiteit</i>	II, gevorderd stadium	<i>Omvang [%]</i>	30
	<i>Type gebrek</i>	Conditioneel gebrek				
<i>Hersteladvies</i>	Verwijderen					
<i>Urgentie</i>	Binnen 0-2 jaar					
<i>Aanvullende informatie</i>

<i>Maatregel</i>	<i>Stuks</i>	<i>Eenheid</i>	<i>Tarief (€)</i>	<i>Bedrag (€)</i>	
Sloop en afvoer gehele object (zie schade 1)	arbeid	0	0,00	0,00	
	materiaal	0	0,00	0,00	
		0	post	0,00	
	Totaal	0		0,00	
<i>Werksoort</i> houtwerk	<i>Klasse</i> Niet van toepassing	<i>Interval</i>	<i>Planjaar</i> 2017	<i>Status</i> actueel	<i>Niveau</i> veiligheid
