Gemeente Vlissingen
Havenbeheerplan gemeente Vlissingen
Beheerplan 2017-2027

Opdrachtgever: Gemeente Vlissingen
Projectnummer opdrachtgever: Kenmerk 734847 / 737718
Opdrachtnemer: Iv-Infra b.v.
Projectnummer: INFR160896
Betreft: R-03 Havenbeheerplan 2017-2027 gemeente Vlissingen

Datum: 4 mei 2017
Revisie: 4
Status: Definitief
Aantal pagina's: iii + 32 (excl. bijlagen)

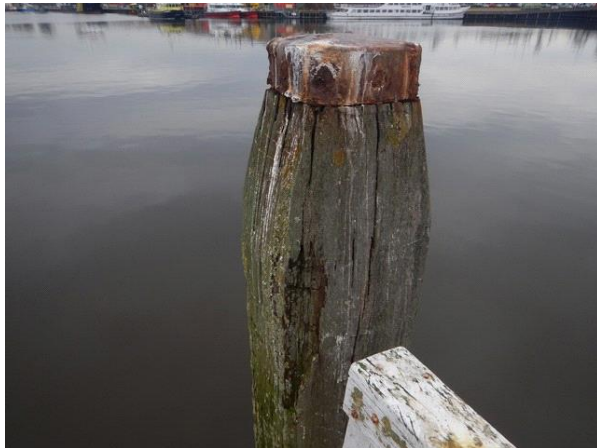
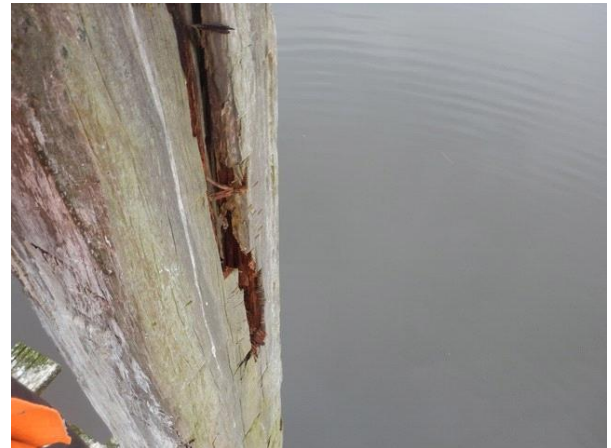
<i>Kunstwerk</i>	S3 Piet Heinkade steiger met afmeerpalen (oost)		<i>Inspectiedatum</i>	6-2-2017		
			<i>Inspecteur(s)</i>	R. van Geest & M. van de Korput		
<i>Schadenummer</i>	5		<i>weersomstandigheden</i>	bewolkt, 7°C		
<i>Element</i>	Steunpunt					
<i>Bouwdeel</i>	Paal					
<i>Materiaal</i>	Hout					
<i>Gebrek</i>	Houtrot					
<i>Omschrijving gebrek</i>	De palen vertonen verticale scheurvorming en lokale aantasting door houtrot, met name bovenste deel van de palen.					
<i>Hoeveelheid</i>	2 palen					
<i>Oorzaak</i>	Mechanische invloed					
<i>Risiconiveau</i>	beperkt					
<i>Conditie score NEN 2767</i>	<i>Belang</i>	E, ernstig gebrek	<i>Intensiteit</i>	II, gevorderd stadium	<i>Omvang [%]</i>	20
	<i>Type gebrek</i>	Conditioneel gebrek				
<i>Hersteladvies</i>	Verwijderen					
<i>Urgentie</i>	Binnen 0-2 jaar					
<i>Aanvullende informatie</i>	De kern van de palen is vooralsnog niet aangetast. Ook de paalkop op het land is aangetast door houtrot. De 3 paalmutsen zijn tevens matig gecorrodeerd.

<i>Maatregel</i>	<i>Stuks</i>	<i>Eenheid</i>	<i>Tarief (€)</i>	<i>Bedrag (€)</i>	
Sloop en afvoer gehele object (zie schade 1)	arbeid	0	0,00	0,00	
	materiaal	0	0,00	0,00	
		0	post	0,00	
	Totaal	0		0,00	
<i>Werksoort</i> houtwerk	<i>Klasse</i> Niet van toepassing	<i>Interval</i>	<i>Planjaar</i> 2017	<i>Status</i> actueel	<i>Niveau</i> gevolgschade

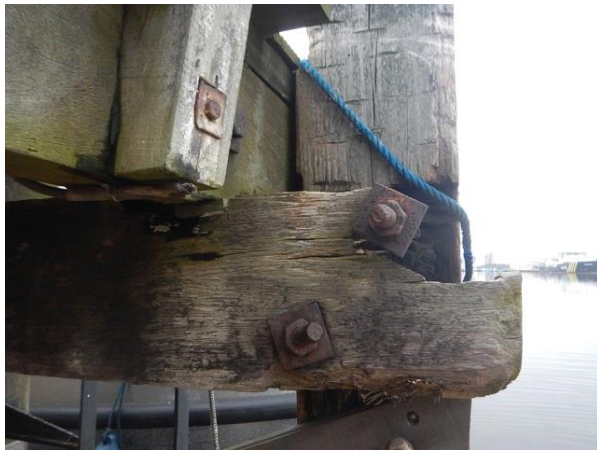
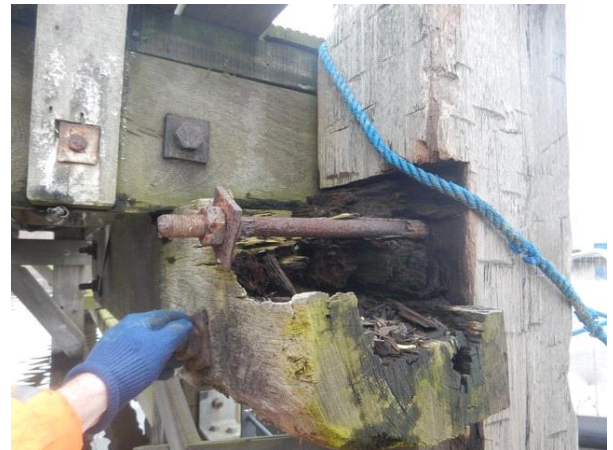
<i>Kunstwerk</i>	S4 Piet Heinkade steiger met afmeerpalen west		<i>Inspectiedatum</i>	6-2-2017		
			<i>Inspecteur(s)</i>	L.W. van Geest & M.van de Korput		
<i>Schadenummer</i>	1		<i>weersomstandigheden</i>	bewolkt, 7°C		
<i>Element</i>	Afmeervoorziening					
<i>Bouwdeel</i>	Dwarsdrager					
<i>Materiaal</i>	Hout					
<i>Gebrek</i>	Houtrot					
<i>Omschrijving gebrek</i>	Dwarsdrager ter plaatse van de hoek van de loopbruggen is fors aangetast door houtrot, voornamelijk kopse kant over 60 cm.					
<i>Hoeveelheid</i>	1 stuks, afmeting ca.1,80x0,3x0,3 m					
<i>Oorzaak</i>	Natuurlijke aantasting					
<i>Risiconiveau</i>	verhoogd					
<i>Conditie score NEN 2767</i>	<i>Belang</i>	E, ernstig gebrek	<i>Intensiteit</i>	II, gevorderd stadium	<i>Omvang [%]</i>	10
	<i>Type gebrek</i>	Conditioneel gebrek				
<i>Hersteladvies</i>	Verwijderen					
<i>Urgentie</i>	Binnen 0-2 jaar					
<i>Aanvullende informatie</i>	Advies: gehele object demonteren en afvoeren.

<i>Maatregel</i>	<i>Stuks</i>	<i>Eenheid</i>	<i>Tarief (€)</i>	<i>Bedrag (€)</i>	
Sloop en afvoer gehele object					
all-in	1	post	21.000,00	21.000,00	
materiaal	0		0,00	0,00	
	0	post	0,00	0,00	
Totaal	1	post		21.000,00	
<i>Werksoort</i>	<i>Klasse</i>	<i>Interval</i>	<i>Planjaar</i>	<i>Status</i>	<i>Niveau</i>
houtwerk	Correctief onderhoud		2017	actueel	gevolgschade

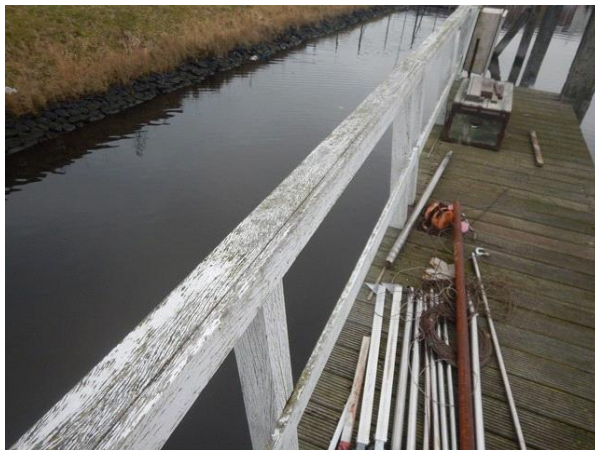
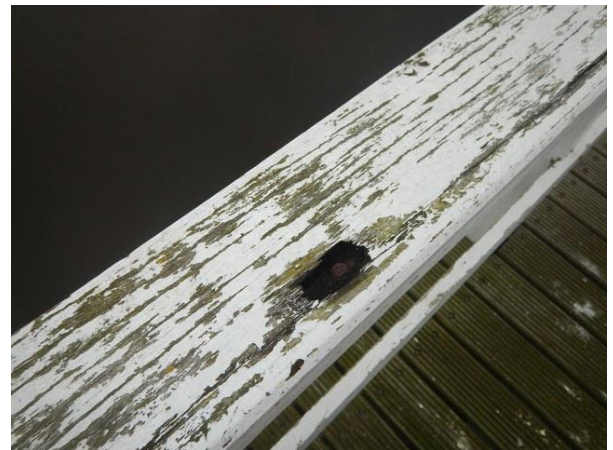
<i>Kunstwerk</i>	S4 Piet Heinkade steiger met afmeerpalen west			<i>Inspectiedatum</i>	6-2-2017	
				<i>Inspecteur(s)</i>	L.W. van Geest & M.van de Korput	
<i>Schadenummer</i>	2			<i>weersomstandigheden</i>	bewolkt, 7°C	
<i>Element</i>	Afmeervoorziening					
<i>Bouwdeel</i>	Leuning					
<i>Materiaal</i>	Hout					
<i>Gebrek</i>	Onthechting					
<i>Omschrijving gebrek</i>	De conservering is verouderd verspreid over het gehele oppervlak van beide leuningen					
<i>Hoeveelheid</i>	Totaal ca. 28 m1					
<i>Oorzaak</i>	Natuurlijke aantasting					
<i>Risiconiveau</i>	verhoogd					
<i>Conditie score NEN 2767</i>	<i>Belang</i>	E, ernstig gebrek	<i>Intensiteit</i>	II, gevorderd stadium	<i>Omvang [%]</i>	100
	<i>Type gebrek</i>	Conditioneel gebrek				
<i>Hersteladvies</i>	Verwijderen					
<i>Urgentie</i>	Binnen 0-2 jaar					
<i>Aanvullende informatie</i>	Tevens plaatselijke aantasting van 1 stijl en 1 afdekplank van de handregel over 6 meter. Geadviseerd wordt voorafgaand aan de de conserveringswerkzaamheden deze onderdelen te vervangen.

<i>Maatregel</i>	<i>Stuks</i>	<i>Eenheid</i>	<i>Tarief (€)</i>	<i>Bedrag (€)</i>	
Sloop en afvoer gehele object (zie schade 1)	arbeid	0	0,00	0,00	
	materiaal	0	0,00	0,00	
		0	post	0,00	
	Totaal	0		0,00	
<i>Werksoort</i> houtwerk	<i>Klasse</i> Niet van toepassing	<i>Interval</i>	<i>Planjaar</i> 2017	<i>Status</i> actueel	<i>Niveau</i> gevolgschade

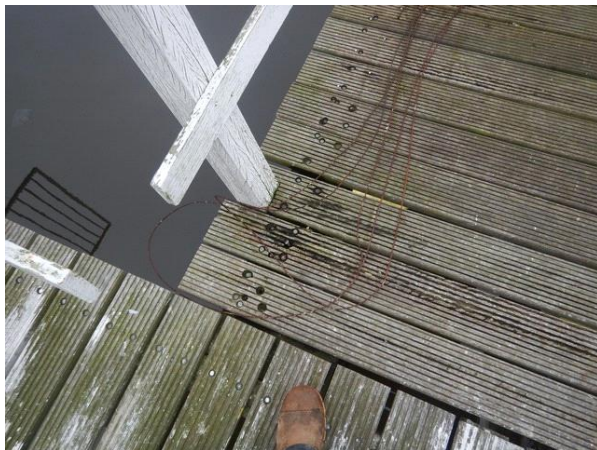
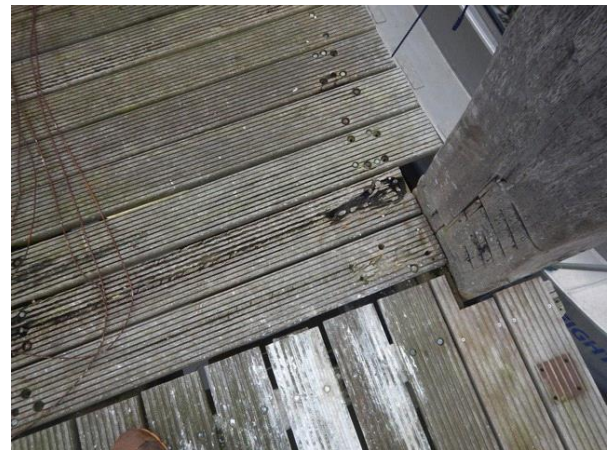
<i>Kunstwerk</i>	S4 Piet Heinkade steiger met afmeerpalen west			<i>Inspectiedatum</i>	6-2-2017	
				<i>Inspecteur(s)</i>	L.W. van Geest & M.van de Korput	
<i>Schadenummer</i>	3			<i>weersomstandigheden</i>	bewolkt, 7°C	
<i>Element</i>	Afmeervoorziening					
<i>Bouwdeel</i>	Loopbrug, Algemeen					
<i>Materiaal</i>	Hout					
<i>Gebrek</i>	Houtrot					
<i>Omschrijving gebrek</i>	Verspreid over het dek zijn 4 dekplanken aangetast door houtrot					
<i>Hoeveelheid</i>	Totaal 4 planken, afmeting ca. 1,5x0,15x0,03 m per stuk					
<i>Oorzaak</i>	Natuurlijke aantasting					
<i>Risiconiveau</i>	verhoogd					
<i>Conditie score NEN 2767</i>	<i>Belang</i>	E, ernstig gebrek	<i>Intensiteit</i>	II, gevorderd stadium	<i>Omvang [%]</i>	2
	<i>Type gebrek</i>	Conditioneel gebrek				
<i>Hersteladvies</i>	Verwijderen					
<i>Urgentie</i>	Binnen 0-2 jaar					
<i>Aanvullende informatie</i>

<i>Maatregel</i>	<i>Stuks</i>	<i>Eenheid</i>	<i>Tarief (€)</i>	<i>Bedrag (€)</i>	
Sloop en afvoer gehele object (zie schade 1)	arbeid	0	manuur	0,00	
	materiaal	0	post	0,00	
		0	post	0,00	
	Totaal	0	0	0,00	
				0,00	
<i>Werksoort</i> houtwerk	<i>Klasse</i> Niet van toepassing	<i>Interval</i>	<i>Planjaar</i> 2017	<i>Status</i> actueel	<i>Niveau</i> gevolgschade

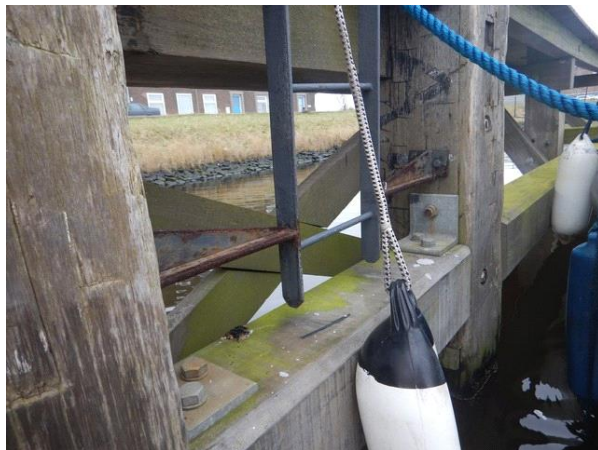
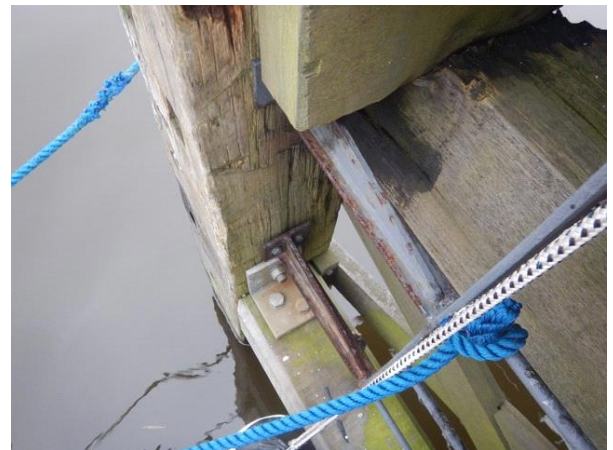
<i>Kunstwerk</i>	S4 Piet Heinkade steiger met afmeerpalen west		<i>Inspectiedatum</i>	6-2-2017		
			<i>Inspecteur(s)</i>	L.W. van Geest & M.van de Korput		
<i>Schadenummer</i>	4		<i>weersomstandigheden</i>	bewolkt, 7°C		
<i>Element</i>	Afmeervoorziening					
<i>Bouwdeel</i>	Ladder					
<i>Materiaal</i>	Staal					
<i>Gebrek</i>	Corrosie, uniform					
<i>Omschrijving gebrek</i>	De ladder vertoont plaatselijk oppervlaktecorrosie					
<i>Hoeveelheid</i>	Lengte ca. 1 meter					
<i>Oorzaak</i>	Natuurlijke aantasting					
<i>Risiconiveau</i>	beperkt					
<i>Conditie score NEN 2767</i>	<i>Belang</i>	S, serieus gebrek	<i>Intensiteit</i>	II, gevorderd stadium	<i>Omvang [%]</i>	20
	<i>Type gebrek</i>	Conditioneel gebrek				
<i>Hersteladvies</i>	Verwijderen					
<i>Urgentie</i>	Binnen 0-2 jaar					
<i>Aanvullende informatie</i>

<i>Maatregel</i>	<i>Stuks</i>	<i>Eenheid</i>	<i>Tarief (€)</i>	<i>Bedrag (€)</i>	
Sloop en afvoer gehele object (zie schade 1)	arbeid	0	0,00	0,00	
	materiaal	0	0,00	0,00	
		0	post	0,00	
	Totaal			0,00	
<i>Werksoort</i> houtwerk	<i>Klasse</i> Niet van toepassing	<i>Interval</i>	<i>Planjaar</i> 2017	<i>Status</i> actueel	<i>Niveau</i> gevolgschade

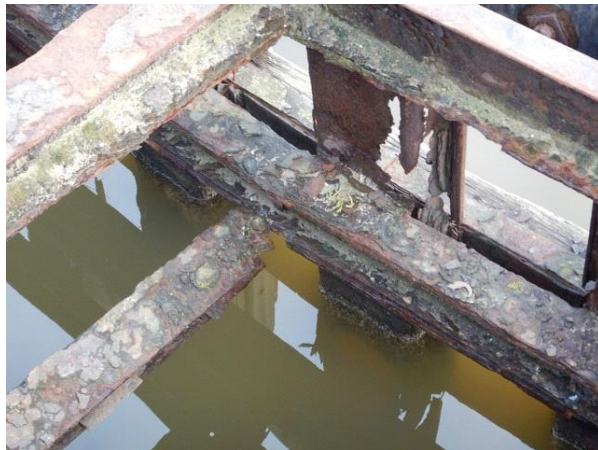
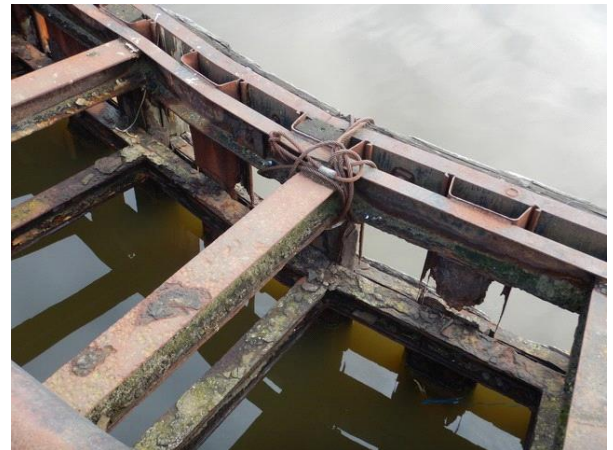
<i>Kunstwerk</i>	S6 1e Binnenhaven riooluitstroomconstructie		<i>Inspectiedatum</i>	20-2-2017		
			<i>Inspecteur(s)</i>	R. van Geest & M. van de Korput		
<i>Schadenummer</i>	1		<i>weersomstandigheden</i>	bewolkt, 4°C		
<i>Element</i>	Wandconstructie					
<i>Bouwdeel</i>	Constructie					
<i>Materiaal</i>	Staal					
<i>Gebrek</i>	Corrosie, uniform					
<i>Omschrijving gebrek</i>	De gehele beschermconstructie is zwaar geroest met op veel plaatsen 100% materiaalafname. De constructie heeft het einde van de levensduur overschreden.					
<i>Hoeveelheid</i>	Totale constructie, alle onderdelen					
<i>Oorzaak</i>	Veroudering					
<i>Risiconiveau</i>	beperkt					
<i>Conditie score NEN 2767</i>	<i>Belang</i>	S, serieus gebrek	<i>Intensiteit</i>	III, eindstadium	<i>Omvang [%]</i>	100
	<i>Type gebrek</i>	Conditioneel gebrek				
<i>Hersteladvies</i>	Verwijderen					
<i>Urgentie</i>	Binnen 0-2 jaar					
<i>Aanvullende informatie</i>	De beschermconstructie heeft geen (beschermende) functie meer. Tijdens de duikinspectie is geconstateerd dat er geen onderdelen meer zitten die met deze constructie beschermd moeten worden tegen aanvaring o.i.d. Er is alleen een duikeruitlaat / riooluitstroomopening aanwezig. Advies: Volledige constructie losmaken van kade, uithijzen, demonteren en afvoeren.

<i>Maatregel</i>	<i>Stuks</i>	<i>Eenheid</i>	<i>Tarief (€)</i>	<i>Bedrag (€)</i>	
Demonteren en afvoeren gehele staalconstr.	arbeid	40	ploeguur	6.000,00	
	materiaal	1	post	500,00	
	materieel	1	post	7.000,00	
	Totaal	1	post	13.500,00	
<i>Werksoort</i> staalwerk	<i>Klasse</i> Correctief onderhoud	<i>Interval</i>	<i>Planjaar</i> 2017	<i>Status</i> actueel	<i>Niveau</i> veiligheid

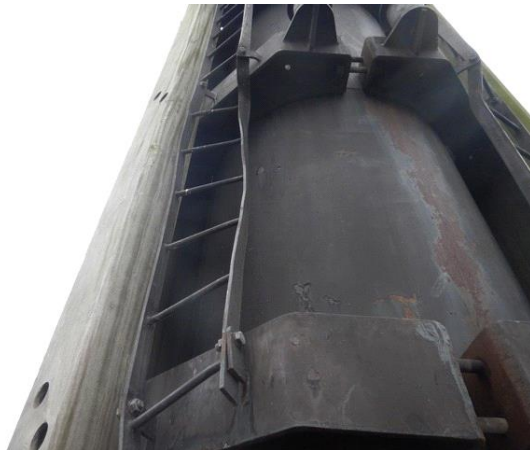
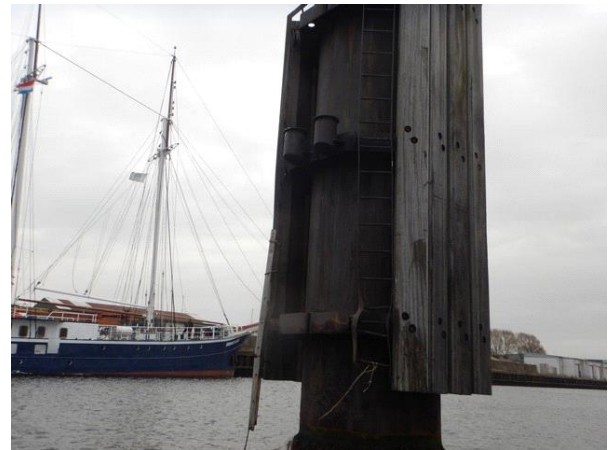
<i>Kunstwerk</i>	S7 2e Binnenhaven meerpalen		<i>Inspectiedatum</i>	21-2-2017		
			<i>Inspecteur(s)</i>	R. van Geest & M. van de Korput		
<i>Schadenummer</i>	1		<i>weersomstandigheden</i>	bewolkt, 10°C		
<i>Element</i>	Afmeervoorziening					
<i>Bouwdeel</i>	Ladder					
<i>Materiaal</i>	Staal					
<i>Gebreik</i>	Vervorming					
<i>Omschrijving gebrek</i>	Bij alle 3 de palen zijn de ladders vervormd en/of beschadigd. Ook lokaal de bevestigingspunten aan de paal los gescheurd.					
<i>Hoeveelheid</i>	3x 2 stuks, lengte (ca. 4 m1 per ladder)					
<i>Oorzaak</i>	Mechanische invloed					
<i>Risiconiveau</i>	beperkt					
<i>Conditie score NEN 2767</i>	<i>Belang</i>	E, ernstig gebrek	<i>Intensiteit</i>	II, gevorderd stadium	<i>Omvang [%]</i>	50
	<i>Type gebrek</i>	Conditioneel gebrek				
<i>Hersteladvies</i>	Vervangen					
<i>Urgentie</i>	Binnen 0-2 jaar					
<i>Aanvullende informatie</i>

<i>Maatregel</i>	<i>Stuks</i>	<i>Eenheid</i>	<i>Tarief (€)</i>	<i>Bedrag (€)</i>	
Vervangen drenkelingenladder	all-in	24	m1	1.000,00	24.000,00
	materiaal	0		0,00	0,00
	materieel	0	post	0,00	0,00
	Totaal	6	stuk		24.000,00
<i>Werksoort</i> staalwerk	<i>Klasse</i> Correctief onderhoud	<i>Interval</i>	<i>Planjaar</i> 2017	<i>Status</i> actueel	<i>Niveau</i> veiligheid

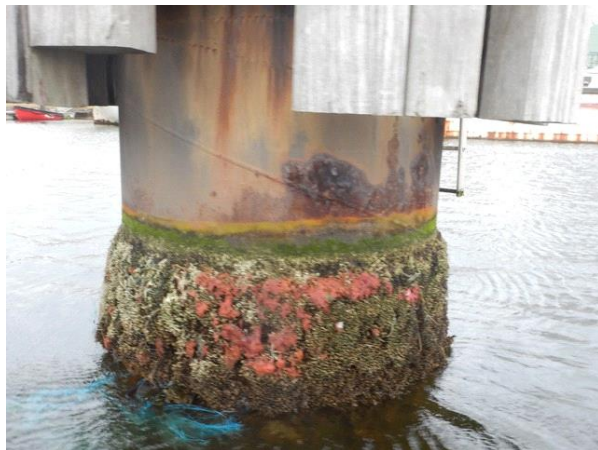
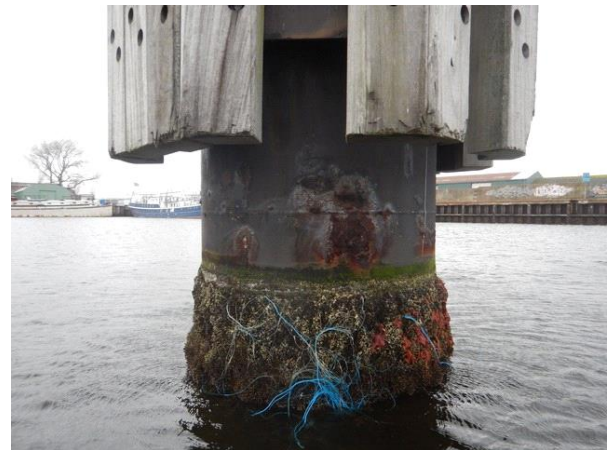
<i>Kunstwerk</i>	S7 2e Binnenhaven meerpalen		<i>Inspectiedatum</i>	21-2-2017		
			<i>Inspecteur(s)</i>	R. van Geest & M. van de Korput		
<i>Schadenummer</i>	2		<i>weersomstandigheden</i>	bewolkt, 10°C		
<i>Element</i>	Afmeervoorziening					
<i>Bouwdeel</i>	Paal					
<i>Materiaal</i>	Staal					
<i>Gebrek</i>	Corrosie, uniform					
<i>Omschrijving gebrek</i>	Ter hoogte van de wind-waterlijn is het staal (lokaal) matig geroest met lichte materiaalafname.					
<i>Hoeveelheid</i>	bij 3 palen, over ca. halve omtrek van de paal over een hoogte van ca. 0,5 m vanaf de waterlijn					
<i>Oorzaak</i>	Natuurlijke aantasting					
<i>Risiconiveau</i>	beperkt					
<i>Conditie score NEN 2767</i>	<i>Belang</i>	S, serieus gebrek	<i>Intensiteit</i>	II, gevorderd stadium	<i>Omvang [%]</i>	5
	<i>Type gebrek</i>	Conditioneel gebrek				
<i>Hersteladvies</i>	Regelmatig d.m.v meting controleren					
<i>Urgentie</i>	Binnen 3-5 jaar

<i>Aanvullende informatie</i>	Tevens op delen boven de waterlijn lokaal oppervlakkige corrosie.

<i>Maatregel</i>	<i>Stuks</i>	<i>Eenheid</i>	<i>Tarief (€)</i>	<i>Bedrag (€)</i>	
aandachtspunt bij volgende inspecties	arbeid	0	0,00	0,00	
	materiaal	0	0,00	0,00	
		0	post	0,00	
	Totaal	0		0,00	
<i>Werksoort</i> advisering	<i>Klasse</i> Niet van toepassing	<i>Interval</i>	<i>Planjaar</i> 2022	<i>Status</i> actueel	<i>Niveau</i> gevolgschade

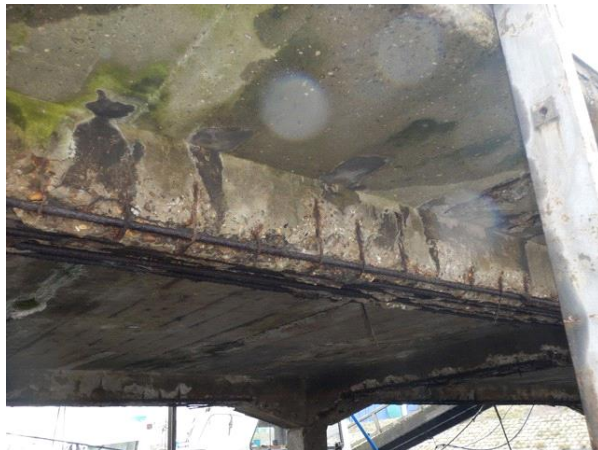
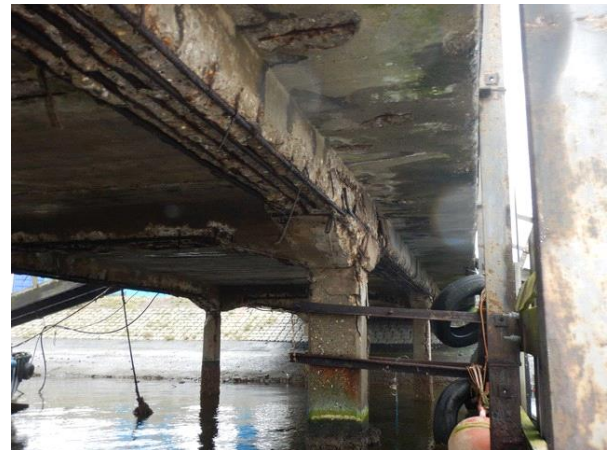
<i>Kunstwerk</i>	S8 2e Binnenhaven steiger met afmeerpalen zuid		<i>Inspectiedatum</i>	20-2-2017		
			<i>Inspecteur(s)</i>	R. van Geest & M. van de Korput		
<i>Schadenummer</i>	1		<i>weersomstandigheden</i>	bewolkt, 7°C		
<i>Element</i>	Steiger					
<i>Bouwdeel</i>	Langsligger					
<i>Materiaal</i>	Beton					
<i>Gebrek</i>	Wapeningscorrosie					
<i>Omschrijving gebrek</i>	Het beton van de langsliggers is over de gehele lengte afgedrukt (gehele dekking is afgedrukt). De wapening is zwaar geroest (incl. materiaalafname) en hangt los.					
<i>Hoeveelheid</i>	Volledig oppervlak van beide langsliggers					
<i>Oorzaak</i>	Roestende wapening					
<i>Risiconiveau</i>	verhoogd					
<i>Conditie score NEN 2767</i>	<i>Belang</i>	E, ernstig gebrek	<i>Intensiteit</i>	III, eindstadium	<i>Omvang [%]</i>	100
	<i>Type gebrek</i>	Conditioneel gebrek				
<i>Hersteladvies</i>	Verwijderen					
<i>Urgentie</i>	Binnen 0-2 jaar

<i>Aanvullende informatie</i>	Advies: gehele object slopen, verwijderen en afvoeren (incl. stalen meerpalen).

<i>Maatregel</i>	<i>Stuks</i>	<i>Eenheid</i>	<i>Tarief (€)</i>	<i>Bedrag (€)</i>	
Sloop en afvoer gehele object (incl. meerpalen)	all-in	1	post	60.000,00	
	materiaal	0		0,00	
		0	post	0,00	
	Totaal	1	post		60.000,00
<i>Werksoort</i> betonwerk	<i>Klasse</i> Correctief onderhoud	<i>Interval</i>	<i>Planjaar</i> 2017	<i>Status</i> actueel	<i>Niveau</i> veiligheid

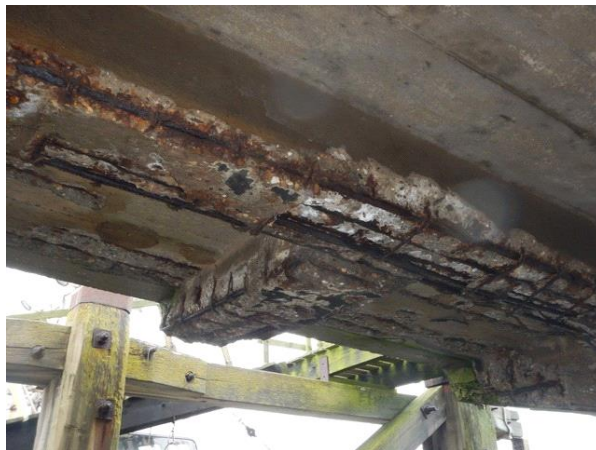
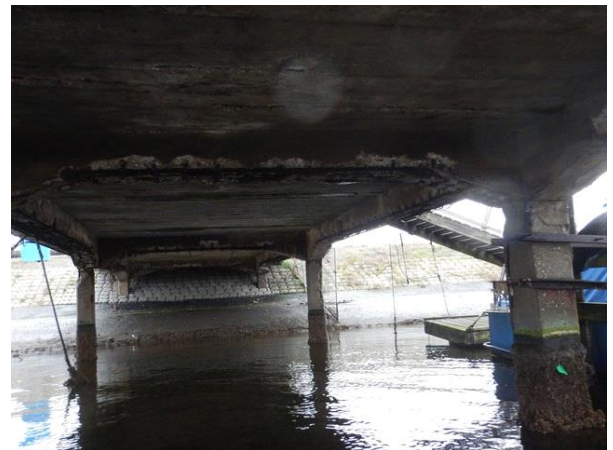
<i>Aanvullende informatie</i>	Advies: gehele object slopen, verwijderen en afvoeren (incl. stalen meerpalen) Kosten zijn opgenomen bij schadennr. 1

<i>Maatregel</i>	<i>Stuks</i>	<i>Eenheid</i>	<i>Tarief (€)</i>	<i>Bedrag (€)</i>	
Sloop en afvoer gehele object (incl. meerpalen)	arbeid	0	0,00	0,00	
	materiaal	0	0,00	0,00	
		0	post	0,00	
	Totaal	0		0,00	
<i>Werksoort</i>	<i>Klasse</i>	<i>Interval</i>	<i>Planjaar</i>	<i>Status</i>	<i>Niveau</i>
betonwerk	Niet van toepassing		2017	actueel	veiligheid

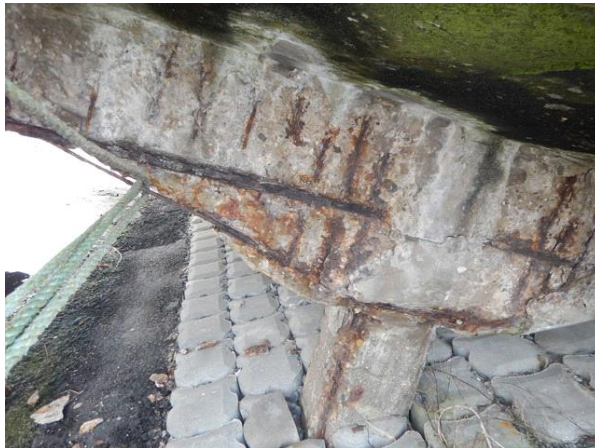
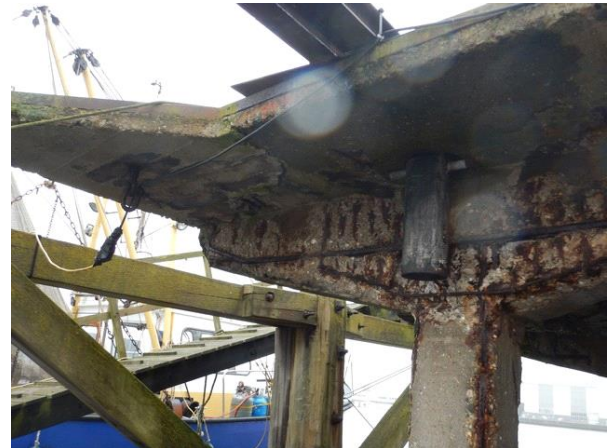
<i>Kunstwerk</i>	S8 2e Binnenhaven steiger met afmeerpalen zuid		<i>Inspectiedatum</i>	20-2-2017		
			<i>Inspecteur(s)</i>	R. van Geest & M. van de Korput		
<i>Schadenummer</i>	3		<i>weersomstandigheden</i>	bewolkt, 7°C		
<i>Element</i>	Steiger					
<i>Bouwdeel</i>	Paal					
<i>Materiaal</i>	Beton					
<i>Gebrek</i>	Wapeningscorrosie					
<i>Omschrijving gebrek</i>	Bij alle betonpalen is beton afgedrukt door roestende wapening. De zichtbare wapening is zwaar geroest.					
<i>Hoeveelheid</i>	Bij alle palen zijn delen beton afgedrukt, per paal ca.30% van het oppervlak (boven water)					
<i>Oorzaak</i>	Roestende wapening					
<i>Risiconiveau</i>	verhoogd					
<i>Conditie score NEN 2767</i>	<i>Belang</i>	E, ernstig gebrek	<i>Intensiteit</i>	II, gevorderd stadium	<i>Omvang [%]</i>	30
	<i>Type gebrek</i>	Conditioneel gebrek				
<i>Hersteladvies</i>	Verwijderen					
<i>Urgentie</i>	Binnen 0-2 jaar					
<i>Aanvullende informatie</i>	De dekking is vrij gering (max. 20 mm) voor het aanwezige (zoute) milieu. Advies: gehele object slopen, verwijderen en afvoeren (incl. stalen meerpalen) Kosten zijn opgenomen bij schadenr.1

<i>Maatregel</i>	<i>Stuks</i>	<i>Eenheid</i>	<i>Tarief (€)</i>	<i>Bedrag (€)</i>	
Sloop en afvoer gehele object (incl. meerpalen)	arbeid	0	0,00	0,00	
	materiaal	0	0,00	0,00	
		0	post	0,00	
	Totaal	0		0,00	
<i>Werksoort</i>	<i>Klasse</i>	<i>Interval</i>	<i>Planjaar</i>	<i>Status</i>	<i>Niveau</i>
betonwerk	Niet van toepassing		2017	actueel	veiligheid

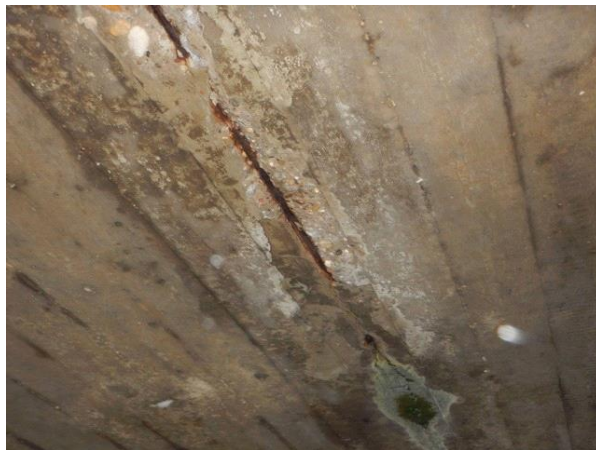
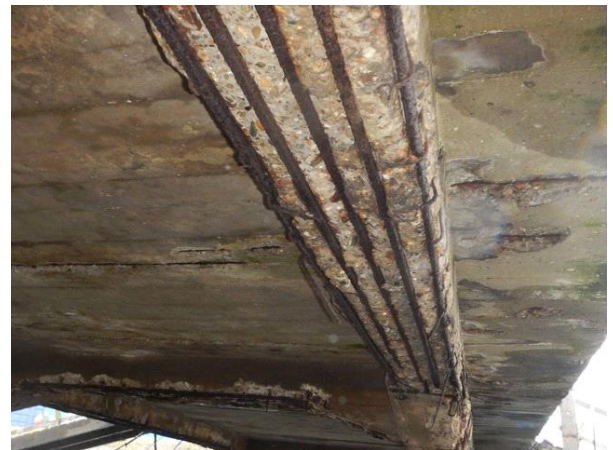
<i>Kunstwerk</i>	S8 2e Binnenhaven steiger met afmeerpalen zuid		<i>Inspectiedatum</i>	20-2-2017		
			<i>Inspecteur(s)</i>	R. van Geest & M. van de Korput		
<i>Schadenummer</i>	4		<i>weersomstandigheden</i>	bewolkt, 7°C		
<i>Element</i>	Steiger					
<i>Bouwdeel</i>	Dek					
<i>Materiaal</i>	Beton					
<i>Gebrek</i>	Wapeningscorrosie					
<i>Omschrijving gebrek</i>	Verspreid over de onderzijde van het dek is op veel plaatsen beton afgedrukt. De wapening is zichtbaar en zwaar geroest					
<i>Hoeveelheid</i>	verspreid over het oppervlak, onderzijde dek					
<i>Oorzaak</i>	Uitvoeringsfout					
<i>Risiconiveau</i>	verhoogd					
<i>Conditie score NEN 2767</i>	<i>Belang</i>	E, ernstig gebrek	<i>Intensiteit</i>	II, gevorderd stadium	<i>Omvang [%]</i>	30
	<i>Type gebrek</i>	Conditioneel gebrek				
<i>Hersteladvies</i>	Verwijderen					
<i>Urgentie</i>	Binnen 0-2 jaar					
<i>Aanvullende informatie</i>	De dekking is vrij gering (max. 20 mm) voor het aanwezige (zoute) milieu. Advies: gehele object slopen, verwijderen en afvoeren (incl. stalen meerpalen) Kosten zijn opgenomen bij schadenr. 1

<i>Maatregel</i>	<i>Stuks</i>	<i>Eenheid</i>	<i>Tarief (€)</i>	<i>Bedrag (€)</i>	
Sloop en afvoer gehele object (incl. meerpalen)	arbeid	0	0,00	0,00	
	materiaal	0	0,00	0,00	
		0	post	0,00	
	Totaal	0		0,00	
<i>Werksoort</i>	<i>Klasse</i>	<i>Interval</i>	<i>Planjaar</i>	<i>Status</i>	<i>Niveau</i>
betonwerk	Niet van toepassing		2017	actueel	veiligheid

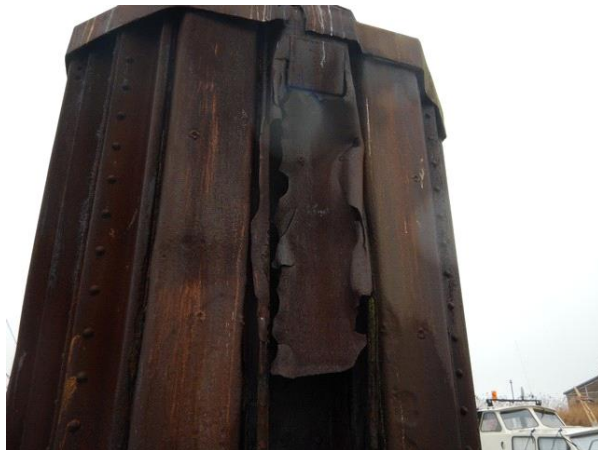
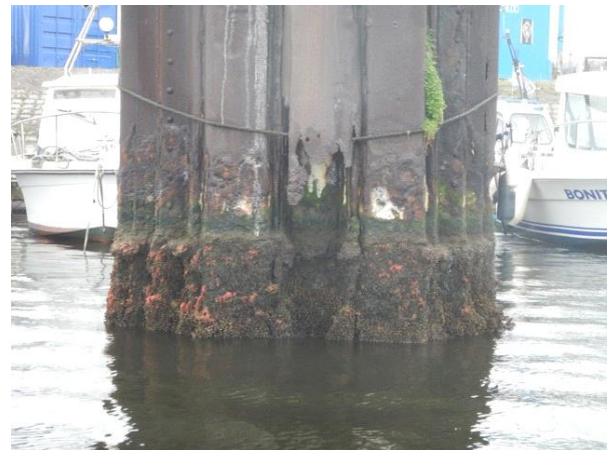
<i>Kunstwerk</i>	S8 2e Binnenhaven steiger met afmeerpalen zuid		<i>Inspectiedatum</i>	20-2-2017		
			<i>Inspecteur(s)</i>	R. van Geest & M. van de Korput		
<i>Schadenummer</i>	5		<i>weersomstandigheden</i>	bewolkt, 7°C		
<i>Element</i>	Afmeervoorziening					
<i>Bouwdeel</i>	Meerpaal					
<i>Materiaal</i>	Staal					
<i>Gebrek</i>	Gaten					
<i>Omschrijving gebrek</i>	De stalen meerpalen aan weerszijden van de steiger zijn op meerdere plaatsen volledig doorgeroest.					
<i>Hoeveelheid</i>	Met name op het deel ter hoogte van de wind/waterlijn materiaalafname / gaten.					
<i>Oorzaak</i>	Natuurlijke aantasting					
<i>Risiconiveau</i>	verhoogd					
<i>Conditie score NEN 2767</i>	<i>Belang</i>	E, ernstig gebrek	<i>Intensiteit</i>	III, eindstadium	<i>Omvang [%]</i>	50
	<i>Type gebrek</i>	Conditioneel gebrek				
<i>Hersteladvies</i>	Verwijderen					
<i>Urgentie</i>	Binnen 0-2 jaar					
<i>Aanvullende informatie</i>	Ook lokaal vervormd t.g.v. mechanische invloeden (aanvaring). Advies: gehele object slopen, verwijderen en afvoeren (incl. stalen meerpalen) Kosten zijn opgenomen bij schadenr. 1

<i>Maatregel</i>	<i>Stuks</i>	<i>Eenheid</i>	<i>Tarief (€)</i>	<i>Bedrag (€)</i>	
Sloop en afvoer gehele object (incl. meerpalen)	arbeid	0	0,00	0,00	
	materiaal	0	0,00	0,00	
		0	post	0,00	
	Totaal	0		0,00	
<i>Werksoort</i>	<i>Klasse</i>	<i>Interval</i>	<i>Planjaar</i>	<i>Status</i>	<i>Niveau</i>
staalwerk	Niet van toepassing		2017	actueel	veiligheid

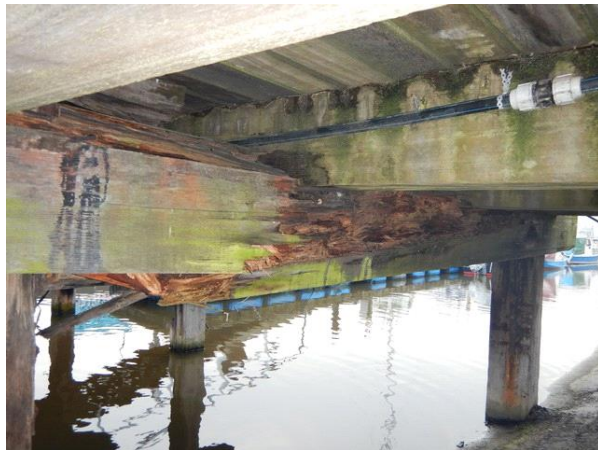
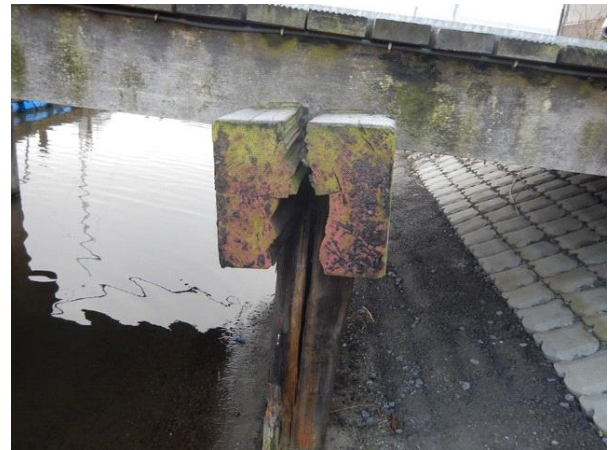
<i>Kunstwerk</i>	S9 2e Binnenhaven steiger met afmeerpalen Noord		<i>Inspectiedatum</i>	21-2-2017		
			<i>Inspecteur(s)</i>	L.W. van Geest & M.van de Korput		
<i>Schadenummer</i>	1		<i>weersomstandigheden</i>	regen, 10°C		
<i>Element</i>	Steiger					
<i>Bouwdeel</i>	Dwarsdrager					
<i>Materiaal</i>	Hout					
<i>Gebrek</i>	Breuk					
<i>Omschrijving gebrek</i>	De dwarsdrager van het eerste tussensteunpunt op het talud is compleet bezwaken					
<i>Hoeveelheid</i>	1 stuk van ongeveer 4 meter					
<i>Oorzaak</i>	Overbelasting					
<i>Risiconiveau</i>	hoog					
<i>Conditie score NEN 2767</i>	<i>Belang</i>	E, ernstig gebrek	<i>Intensiteit</i>	III, eindstadium	<i>Omvang [%]</i>	20
	<i>Type gebrek</i>	Conditioneel gebrek				
<i>Hersteladvies</i>	Verwijderen					
<i>Urgentie</i>	Binnen 0-2 jaar					
<i>Aanvullende informatie</i>	Tevens is de dwarsdrager t.p.v. het landhoofd fors aangetast door houtrot. Mede door de aanwezigheid van meerdere constructieve schades (diverse palen gespleten en aangetast op de waterlijn, alle bevestigingsplaten zijn vrij fors gecorrodeerd) wordt geadviseerd de complete steiger te slopen en af te voeren.

<i>Maatregel</i>	<i>Stuks</i>	<i>Eenheid</i>	<i>Tarief (€)</i>	<i>Bedrag (€)</i>	
Sloop en afvoer gehele object					
all-in	1	post	21.000,00	21.000,00	
materiaal	0		0,00	0,00	
	0	post	0,00	0,00	
Totaal	1	post		21.000,00	
<i>Werksoort</i>	<i>Klasse</i>	<i>Interval</i>	<i>Planjaar</i>	<i>Status</i>	<i>Niveau</i>
houtwerk	Correctief onderhoud		2017	actueel	veiligheid

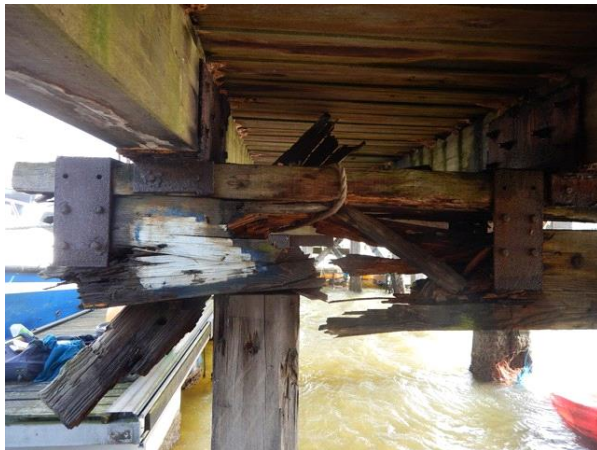
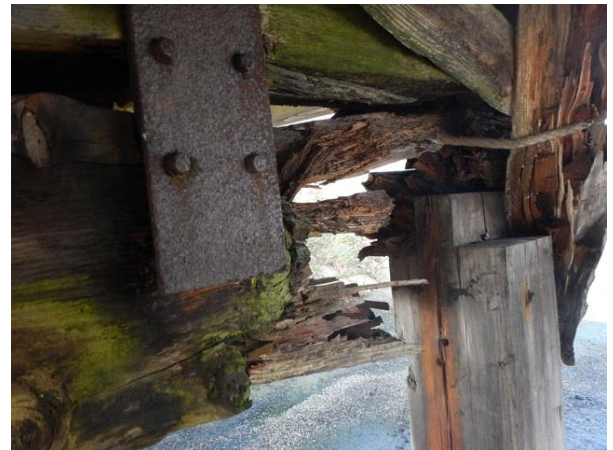
<i>Kunstwerk</i>	S10 2e Binnenhaven steiger		<i>Inspectiedatum</i>	21-2-2017		
			<i>Inspecteur(s)</i>	L.W. van Geest & M.van de Korput		
<i>Schadenummer</i>	1		<i>weersomstandigheden</i>	regen, 10°C		
<i>Element</i>	Steiger					
<i>Bouwdeel</i>	Dwarsdrager					
<i>Materiaal</i>	Hout					
<i>Gebrek</i>	Breuk					
<i>Omschrijving gebrek</i>	De dwarsdrager van het eerste tussensteunpunt op het talud is compleet bezweken					
<i>Hoeveelheid</i>	1 stuk van ongeveer 6,5 meter					
<i>Oorzaak</i>	Overbelasting					
<i>Risiconiveau</i>	hoog					
<i>Conditie score NEN 2767</i>	<i>Belang</i>	E, ernstig gebrek	<i>Intensiteit</i>	III, eindstadium	<i>Omvang [%]</i>	20
	<i>Type gebrek</i>	Conditioneel gebrek				
<i>Hersteladvies</i>	Verwijderen					
<i>Urgentie</i>	Binnen 0-2 jaar					
<i>Aanvullende informatie</i>	Tevens zijn op 2 locaties de diagonalen gebroken, zijn de bevestigingsmiddelen fors gecorrodeerd en zijn alle palen aangetast door houtrot. Advies: Gehele object slopen en afvoeren.

<i>Maatregel</i>	<i>Stuks</i>	<i>Eenheid</i>	<i>Tarief (€)</i>	<i>Bedrag (€)</i>	
Sloop en afvoer gehele object					
all-in	1	post	21.000,00	21.000,00	
materiaal	0		0,00	0,00	
	0	post	0,00	0,00	
Totaal	1	post		21.000,00	
<i>Werksoort</i>	<i>Klasse</i>	<i>Interval</i>	<i>Planjaar</i>	<i>Status</i>	<i>Niveau</i>
houtwerk	Correctief onderhoud		2017	actueel	veiligheid

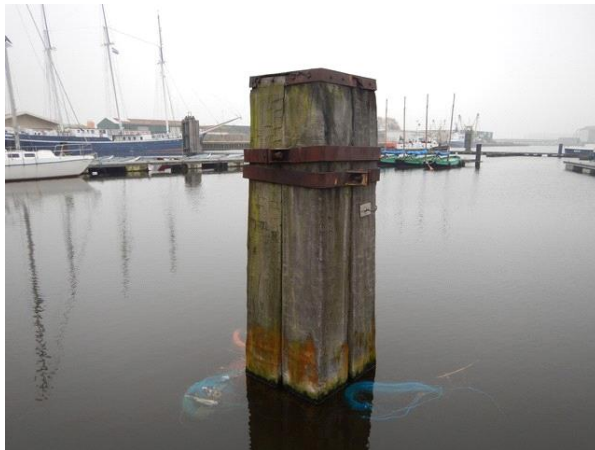
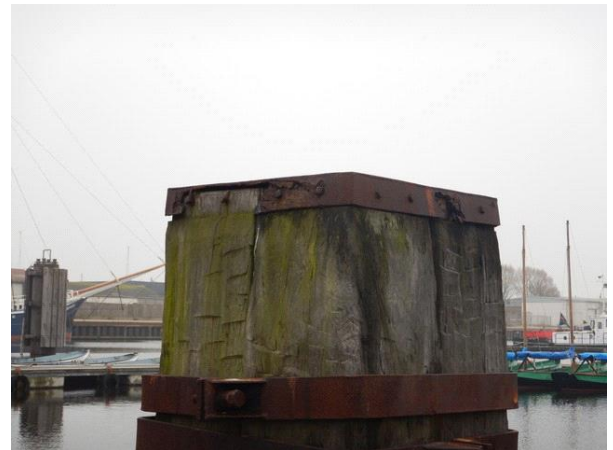
<i>Kunstwerk</i>	S12 2e Binnenhaven botenhelling		<i>Inspectiedatum</i>	8-2-2017		
			<i>Inspecteur(s)</i>	L.W. van Geest & W.T.M.A. van de		
<i>Schadenummer</i>	1		<i>weersomstandigheden</i>	bewolkt, 3°C		
<i>Element</i>	Afmeervoorziening					
<i>Bouwdeel</i>	Meerpaal					
<i>Materiaal</i>	Staal					
<i>Gebrek</i>	Corrosie, uniform					
<i>Omschrijving gebrek</i>	De paalmuts en stalen klembeugel zijn fors gecorrodeerd en vertonen plaatselijk tot 100% materiaalafname					
<i>Hoeveelheid</i>	1 klembeugel en paalmuts 60 x 60 cm.					
<i>Oorzaak</i>	Natuurlijke aantasting					
<i>Risiconiveau</i>	beperkt					
<i>Conditie score NEN 2767</i>	<i>Belang</i>	S, serieus gebrek	<i>Intensiteit</i>	II, gevorderd stadium	<i>Omvang [%]</i>	2
	<i>Type gebrek</i>	Conditioneel gebrek				
<i>Hersteladvies</i>	Vervangen					
<i>Urgentie</i>	Binnen 0-2 jaar					
<i>Aanvullende informatie</i>	Advies: uitvoeren i.c.m. herstel (gelijke) schade bij object S13

<i>Maatregel</i>	<i>Stuks</i>	<i>Eenheid</i>	<i>Tarief (€)</i>	<i>Bedrag (€)</i>	
vervangen paalmuts en conserveren klembeugel	arbeid	16	manuur	800,00	
	materiaal	1	post	200,00	
	vaartuig	1	post	300,00	
	Totaal	1	post	1.300,00	
<i>Werksoort</i> staalwerk	<i>Klasse</i> Correctief onderhoud	<i>Interval</i>	<i>Planjaar</i> 2017	<i>Status</i> actueel	<i>Niveau</i> gevolgschade

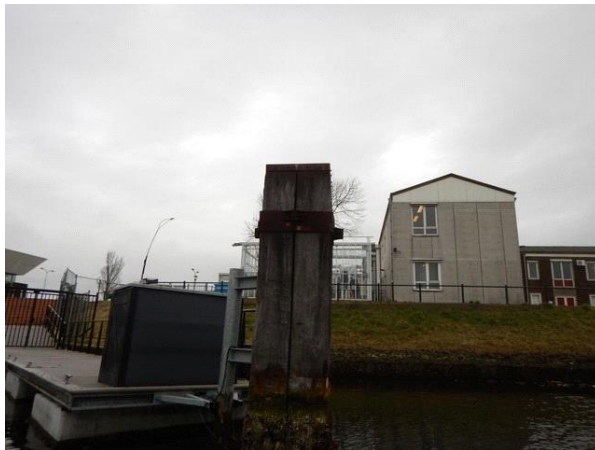
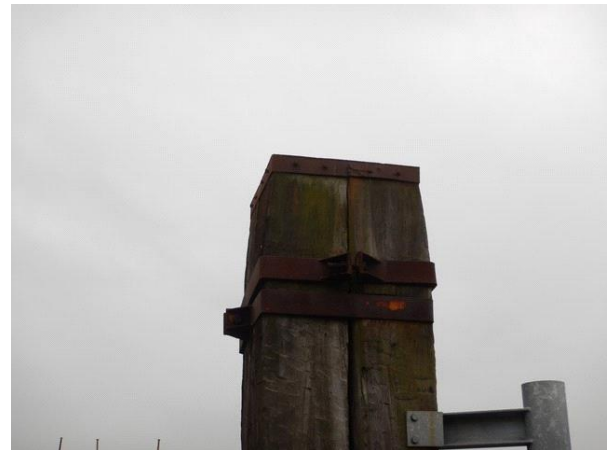
<i>Kunstwerk</i>	S13 2e Binnenhaven steiger watertaxi		<i>Inspectiedatum</i>	21-2-2017		
			<i>Inspecteur(s)</i>	L.W. van Geest		
<i>Schadenummer</i>	1		<i>weersomstandigheden</i>	bewolkt, 5°C		
<i>Element</i>	Afmeervoorziening					
<i>Bouwdeel</i>	Meerpaal					
<i>Materiaal</i>	Hout					
<i>Gebrek</i>	Corrosie, uniform					
<i>Omschrijving gebrek</i>	De stalen klemband om de houten palen en de paalmuts op de bovenzijde van de palen zijn matig gecorrodeerd.					
<i>Hoeveelheid</i>	2 klembanden en 1 paalmuts (ca.60x60 cm)					
<i>Oorzaak</i>	Natuurlijke aantasting					
<i>Risiconiveau</i>	beperkt					
<i>Conditie score NEN 2767</i>	<i>Belang</i>	S, serieus gebrek	<i>Intensiteit</i>	II, gevorderd stadium	<i>Omvang [%]</i>	2
	<i>Type gebrek</i>	Conditioneel gebrek				
<i>Hersteladvies</i>	Conserveren					
<i>Urgentie</i>	Binnen 0-2 jaar					
<i>Aanvullende informatie</i>	Advies: uitvoeren i.c.m. vervanging/herstel paalmuts en klemband bij meerpaal object S12

<i>Maatregel</i>		<i>Stuks</i>	<i>Eenheid</i>	<i>Tarief (€)</i>	<i>Bedrag (€)</i>
stalen onderdelen conservering bijwerken	all-in	4	m2	75,00	300,00
	materiaal	0		0,00	0,00
	materieel	0	post	0,00	0,00
	Totaal	4	m2		300,00
<i>Werksoort</i>	<i>Klasse</i>	<i>Interval</i>	<i>Planjaar</i>	<i>Status</i>	<i>Niveau</i>
schilderwerk	Cyclisch onderhoud	10	2017	actueel	gevolgschade

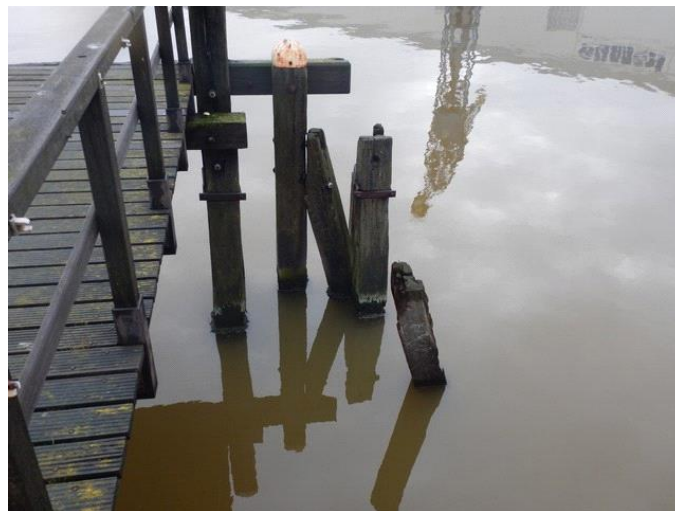
<i>Kunstwerk</i>	S14 Steiger met meerpalen Scheldekwartier		<i>Inspectiedatum</i>	21-2-2017		
			<i>Inspecteur(s)</i>	L.W. van Geest & M.van de Korput		
<i>Schadenummer</i>	1		<i>weersomstandigheden</i>	bewolkt, 10°C		
<i>Element</i>	Steiger					
<i>Bouwdeel</i>	Kesp					
<i>Materiaal</i>	Hout					
<i>Gebrek</i>	Breuk					
<i>Omschrijving gebrek</i>	De aanvaarbeveiliging aan de zuidzijde van de steiger is bezweken					
<i>Hoeveelheid</i>	1 stuk waarbij 2 palen van de kesp gebroken zijn					
<i>Oorzaak</i>	Onbekend					
<i>Risiconiveau</i>	verhoogd					
<i>Conditie score NEN 2767</i>	<i>Belang</i>	E, ernstig gebrek	<i>Intensiteit</i>	II, gevorderd stadium	<i>Omvang [%]</i>	50
	<i>Type gebrek</i>	Conditioneel gebrek				
<i>Hersteladvies</i>	Verwijderen					
<i>Urgentie</i>	Binnen 0-2 jaar					
<i>Aanvullende informatie</i>	De gemeente is voornemens deze steigers te verwijderen in het kader van de Ontwikkelingsvisie Scheldekwartier. Met het oog op de algehele toestand wordt dit ook aanbevolen.

<i>Maatregel</i>	<i>Stuks</i>	<i>Eenheid</i>	<i>Tarief (€)</i>	<i>Bedrag (€)</i>	
Sloop en afvoer houten steigers en overstek	all-in	1	post	31.000,00	
	materiaal	0		0,00	
		0	post	0,00	
	Totaal	1	post		31.000,00
<i>Werksoort</i> houtwerk	<i>Klasse</i> Correctief onderhoud	<i>Interval</i>	<i>Planjaar</i> 2017	<i>Status</i> actueel	<i>Niveau</i> veiligheid

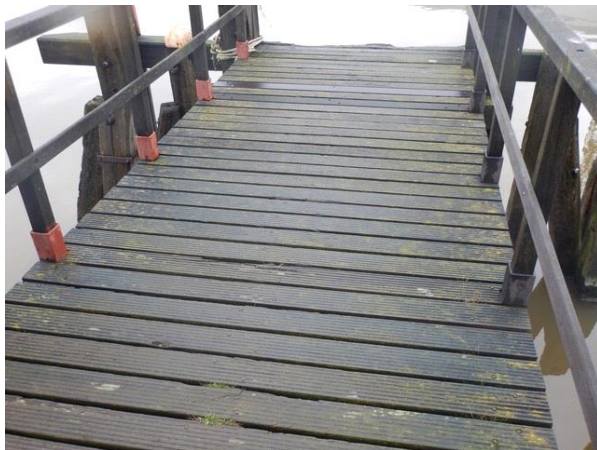
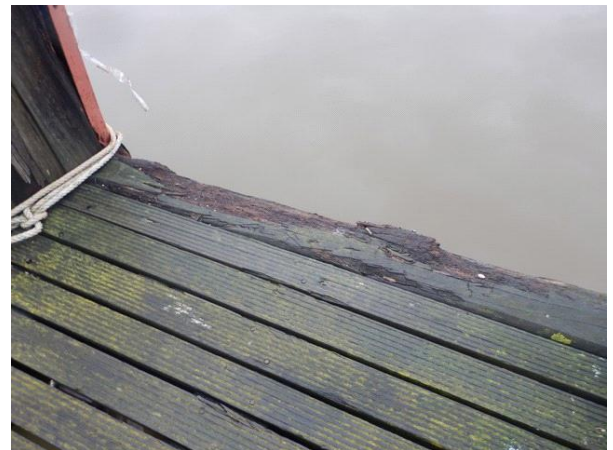
<i>Kunstwerk</i>	S14 Steiger met meerpalen Scheldekwartier		<i>Inspectiedatum</i>	21-2-2017		
			<i>Inspecteur(s)</i>	L.W. van Geest & M.van de Korput		
<i>Schadenummer</i>	2		<i>weersomstandigheden</i>	bewolkt, 10°C		
<i>Element</i>	Steiger					
<i>Bouwdeel</i>	Dek					
<i>Materiaal</i>	Hout					
<i>Gebrek</i>	Houtrot					
<i>Omschrijving gebrek</i>	Verspreid over het dek en de langsliggers + dwarsdragers is het hout plaatselijk aangetast door houtrot en beschadigd					
<i>Hoeveelheid</i>	Hele bovenbouwconstructie van 2 steigers is ongeveer 28 m2					
<i>Oorzaak</i>	Natuurlijke aantasting					
<i>Risiconiveau</i>	verhoogd					
<i>Conditie score NEN 2767</i>	<i>Belang</i>	E, ernstig gebrek	<i>Intensiteit</i>	II, gevorderd stadium	<i>Omvang [%]</i>	25
	<i>Type gebrek</i>	Conditioneel gebrek				
<i>Hersteladvies</i>	Verwijderen					
<i>Urgentie</i>	Binnen 0-2 jaar					
<i>Aanvullende informatie</i>	Advies: verwijderen en afvoer steigers en stalen overstekken. Kosten zijn opgenomen bij schade 1.

<i>Maatregel</i>	<i>Stuks</i>	<i>Eenheid</i>	<i>Tarief (€)</i>	<i>Bedrag (€)</i>	
Sloop en afvoer houten steigers en overstek	arbeid	0	0,00	0,00	
	materiaal	0	0,00	0,00	
		0	post	0,00	
	Totaal	0		0,00	
<i>Werksoort</i> houtwerk	<i>Klasse</i> Niet van toepassing	<i>Interval</i>	<i>Planjaar</i> 2017	<i>Status</i> actueel	<i>Niveau</i> gevolgschade

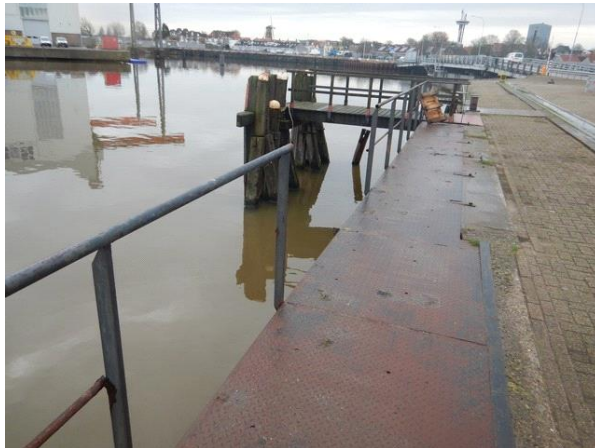
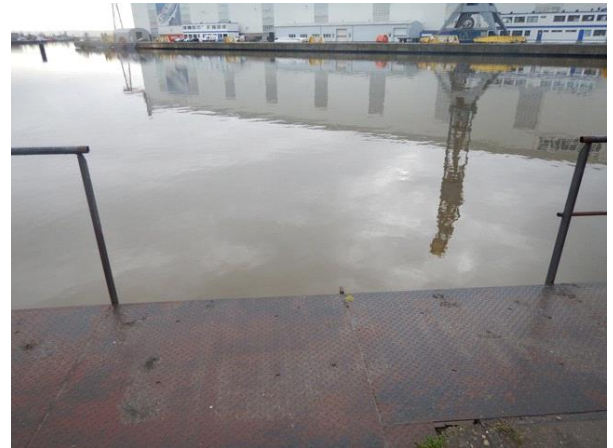
<i>Kunstwerk</i>	S14 Steiger met meerpalen Scheldekwartier		<i>Inspectiedatum</i>	21-2-2017		
			<i>Inspecteur(s)</i>	L.W. van Geest & M.van de Korput		
<i>Schadenummer</i>	3		<i>weersomstandigheden</i>	bewolkt, 10°C		
<i>Element</i>	Bovenbouwconstructie					
<i>Bouwdeel</i>	Leuning					
<i>Materiaal</i>	Staal					
<i>Gebrek</i>	Onderdeel, ontbreekt					
<i>Omschrijving gebrek</i>	Plaatselijk ontbreekt de leuning hand- en knieregel.					
<i>Hoeveelheid</i>	Over ca. 6 m1					
<i>Oorzaak</i>	Onbekend					
<i>Risiconiveau</i>	hoog					
<i>Conditie score NEN 2767</i>	<i>Belang</i>	S, serieus gebrek	<i>Intensiteit</i>	II, gevorderd stadium	<i>Omvang [%]</i>	10
	<i>Type gebrek</i>	Conditioneel gebrek				
<i>Hersteladvies</i>	Verwijderen					
<i>Urgentie</i>	Binnen 0-2 jaar					
<i>Aanvullende informatie</i>	Tevens is de gehele constructie (incl. ondersteuning) matig gecorrodeerd. Advies: verwijderen en afvoer steigers en stalen overstekken. Kosten zijn opgenomen bij schade 1

<i>Maatregel</i>	<i>Stuks</i>	<i>Eenheid</i>	<i>Tarief (€)</i>	<i>Bedrag (€)</i>	
Sloop en afvoer houten steigers en overstek	arbeid	0	0,00	0,00	
	materiaal	0	0,00	0,00	
		0	post	0,00	
	Totaal	0		0,00	
<i>Werksoort</i> staalwerk	<i>Klasse</i> Niet van toepassing	<i>Interval</i>	<i>Planjaar</i> 2017	<i>Status</i> actueel	<i>Niveau</i> veiligheid

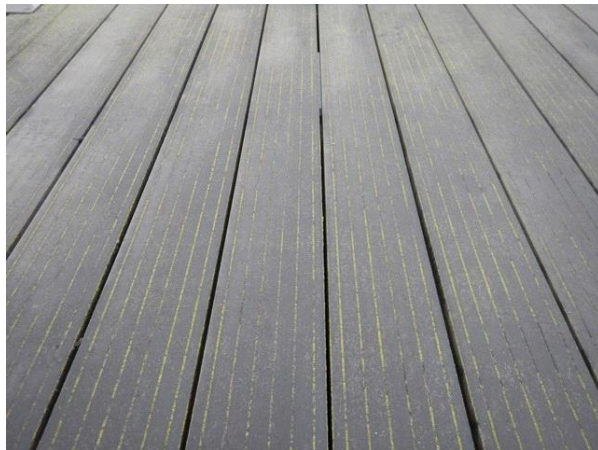
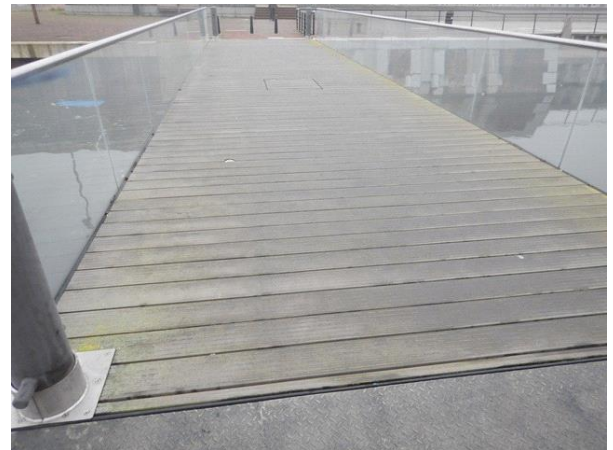
<i>Kunstwerk</i>	S16 Dok van Perry schipdeur		<i>Inspectiedatum</i>	8-2-2017		
			<i>Inspecteur(s)</i>	R. van Geest & M. van de Korput		
<i>Schadenummer</i>	1		<i>weersomstandigheden</i>	bewolkt, 3°C		
<i>Element</i>	Hoofddraagconstructie					
<i>Bouwdeel</i>	Rijdek					
<i>Materiaal</i>	Hout					
<i>Gebrek</i>	Stroefheid					
<i>Omschrijving gebrek</i>	Het gehele dekoppervlak is glad c.q. heeft onvoldoende stroefheid bij het belopen, met name bij vochtig weer of vorst.					
<i>Hoeveelheid</i>	Totaal dekoppervlak ca. 68 m ²					
<i>Oorzaak</i>	Ontbrekende delen					
<i>Risiconiveau</i>	verhoogd					
<i>Conditie score NEN 2767</i>	<i>Belang</i>	E, ernstig gebrek	<i>Intensiteit</i>	II, gevorderd stadium	<i>Omvang [%]</i>	100
	<i>Type gebrek</i>	Conditioneel gebrek				
<i>Hersteladvies</i>	Constructie of omstandigheden wijzigen					
<i>Urgentie</i>	Binnen 0-2 jaar					
<i>Aanvullende informatie</i>	De aanwezige groeven in de dekplanken zijn vrij smal en zijn geheel vervuld en/of begroeid met mossen. Advies: aanbrengen safegrip in de dekplanken

<i>Maatregel</i>		<i>Stuks</i>	<i>Eenheid</i>	<i>Tarief (€)</i>	<i>Bedrag (€)</i>
slijtlaag vervangen op bestaande planken	all-in	68	m ²	70,00	4.760,00
	materiaal	0		0,00	0,00
	materieel	0	post	0,00	0,00
	Totaal	68	m ²		4.760,00
<i>Werksoort</i>	<i>Klasse</i>	<i>Interval</i>	<i>Planjaar</i>	<i>Status</i>	<i>Niveau</i>
verharding	Correctief onderhoud		2017	actueel	veiligheid

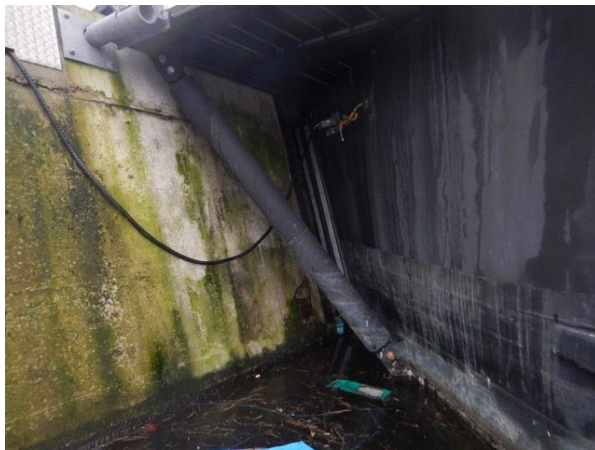
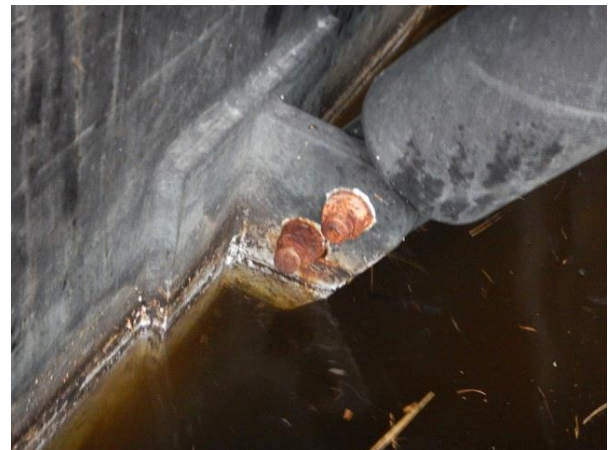
<i>Kunstwerk</i>	S16 Dok van Perry schipdeur		<i>Inspectiedatum</i>	8-2-2017		
			<i>Inspecteur(s)</i>	R. van Geest & M. van de Korput		
<i>Schadenummer</i>	2	<i>weersomstandigheden</i>	bewolkt, 3°C			
<i>Element</i>	Hoofddraagconstructie					
<i>Bouwdeel</i>	Buis					
<i>Materiaal</i>	Staal					
<i>Gebrek</i>	Corrosie, uniform					
<i>Omschrijving gebrek</i>	De onderste boutverbindingen (nabij de waterlijn) van de buisconstructies aan de zijkant van de hoofddraagconstructie zijn matig geroest.					
<i>Hoeveelheid</i>	totaal 4x 2 stuks					
<i>Oorzaak</i>	Natuurlijke aantasting					
<i>Risiconiveau</i>	beperkt					
<i>Conditie score NEN 2767</i>	<i>Belang</i>	S, serieus gebrek	<i>Intensiteit</i>	II, gevorderd stadium	<i>Omvang [%]</i>	1
	<i>Type gebrek</i>	Conditioneel gebrek				
<i>Hersteladvies</i>	Conserveren					
<i>Urgentie</i>	Binnen 0-2 jaar					
<i>Aanvullende informatie</i>

<i>Maatregel</i>	<i>Stuks</i>	<i>Eenheid</i>	<i>Tarief (€)</i>	<i>Bedrag (€)</i>	
stalen onderdelen conservering bijwerken	arbeid	4	manuur	200,00	
	materiaal	1	post	50,00	
	materieel	1	post	100,00	
	Totaal	1	post	350,00	
<i>Werksoort</i> schilderwerk	<i>Klasse</i> Correctief onderhoud	<i>Interval</i>	<i>Planjaar</i> 2017	<i>Status</i> actueel	<i>Niveau</i> gevolgschade

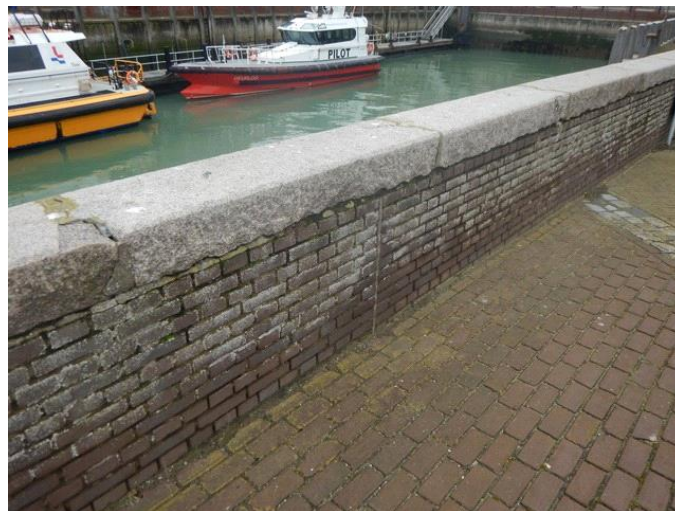
<i>Kunstwerk</i>	B5 Bodem Koopmanshaven		<i>Inspectiedatum</i>	5-3-2015		
			<i>Inspecteur(s)</i>			
<i>Schadenummer</i>	1		<i>weersomstandigheden</i>	, 0°C		
<i>Element</i>	Haven					
<i>Bouwdeel</i>	Bodem (waterbodem)					
<i>Materiaal</i>	Grond					
<i>Gebrek</i>	Gaten					
<i>Omschrijving gebrek</i>	In de Koopmanshaven bevinden zich meerdere erosiekuilen met een diepte tot NAP -6,2m, waarschijnlijk ontstaan door de schroeven van jachtboten.					
<i>Hoeveelheid</i>	Diverse plaatsen verspreid over de haven, diepte tot ca.1,2 m					
<i>Oorzaak</i>	Onbekend					
<i>Risiconiveau</i>	beperkt					
<i>Conditie score NEN 2767</i>	<i>Belang</i>	E, ernstig gebrek	<i>Intensiteit</i>	II, gevorderd stadium	<i>Omvang [%]</i>	1
	<i>Type gebrek</i>	Conditioneel gebrek				
<i>Hersteladvies</i>	Regelmatig d.m.v meting controleren					
<i>Urgentie</i>	Binnen 3-5 jaar					
<i>Aanvullende informatie</i>

<i>Maatregel</i>	<i>Stuks</i>	<i>Eenheid</i>	<i>Tarief (€)</i>	<i>Bedrag (€)</i>	
aandachtspunt bij volgende inspecties	arbeid	0	uur	0,00	
	materiaal	0		0,00	
	materieel	0	post	0,00	
	Totaal	0			
<i>Werksoort</i> advisering	<i>Klasse</i> Niet van toepassing	<i>Interval</i>	<i>Planjaar</i> 2022	<i>Status</i> actueel	<i>Niveau</i> gevolgschade

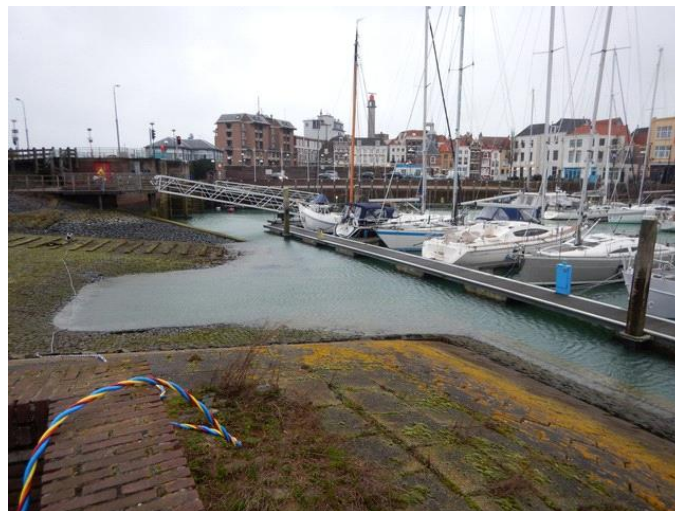
<i>Kunstwerk</i>	B6 Bodem Michiel de Ruyterhaven		<i>Inspectiedatum</i>	9-11-2011		
			<i>Inspecteur(s)</i>			
<i>Schadenummer</i>	1		<i>weersomstandigheden</i>	, 0°C		
<i>Element</i>	Haven					
<i>Bouwdeel</i>	Bodem (waterbodem)					
<i>Materiaal</i>	Grond					
<i>Gebrek</i>	Gaten					
<i>Omschrijving gebrek</i>	30 meter ten noorden van de sluis bevindt zich een verdieping tot NAP -5,2m.					
<i>Hoeveelheid</i>	ca. 30x20 m2, diepte ca.0,6 m					
<i>Oorzaak</i>	Onbekend					
<i>Risiconiveau</i>	beperkt					
<i>Conditie score NEN 2767</i>	<i>Belang</i>	E, ernstig gebrek	<i>Intensiteit</i>	II, gevorderd stadium	<i>Omvang [%]</i>	6
	<i>Type gebrek</i>	Conditioneel gebrek				
<i>Hersteladvies</i>	Geen actie					
<i>Urgentie</i>	Binnen 3-5 jaar					
<i>Aanvullende informatie</i>

<i>Maatregel</i>	<i>Stuks</i>	<i>Eenheid</i>	<i>Tarief (€)</i>	<i>Bedrag (€)</i>	
aandachtspunt bij volgende inspecties	arbeid	0	uur	0,00	
	materiaal	0		0,00	
	materieel	0	post	0,00	
	Totaal	0			
<i>Werksoort</i> advisering	<i>Klasse</i> Niet van toepassing	<i>Interval</i>	<i>Planjaar</i> 2022	<i>Status</i> actueel	<i>Niveau</i> gevolgschade
