Onderzoek constructieve veiligheid schoolgebouwen
Parelburcht en Tweemaster-Kameleon te Oost-Souburg

Rapport 11968-R1-0

Bevindingen schoolgebouw De Parelburcht

Datum: 15-11-2024

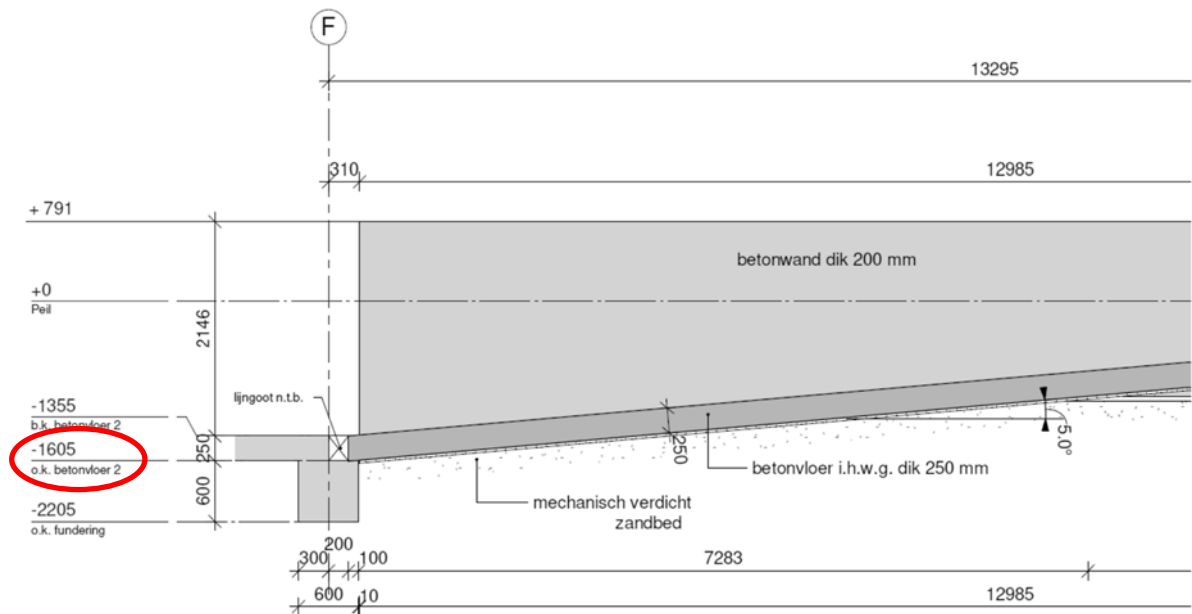
Doorsnede H-H

bouwpeil	+1360 mm NAP
onderzijde keldervloer	-1605 mm t.o.v. bouwpeil = -245 mm NAP (zie onderstaande figuur)
grondwaterstand extreem	+690 mm NAP
opwaartse waterdruk	$p_Q = h_{\text{water}} \gamma_{\text{water}} = (0,690 + 0,245) \cdot 10,0 = 9,35 \text{ kN/m}^2$

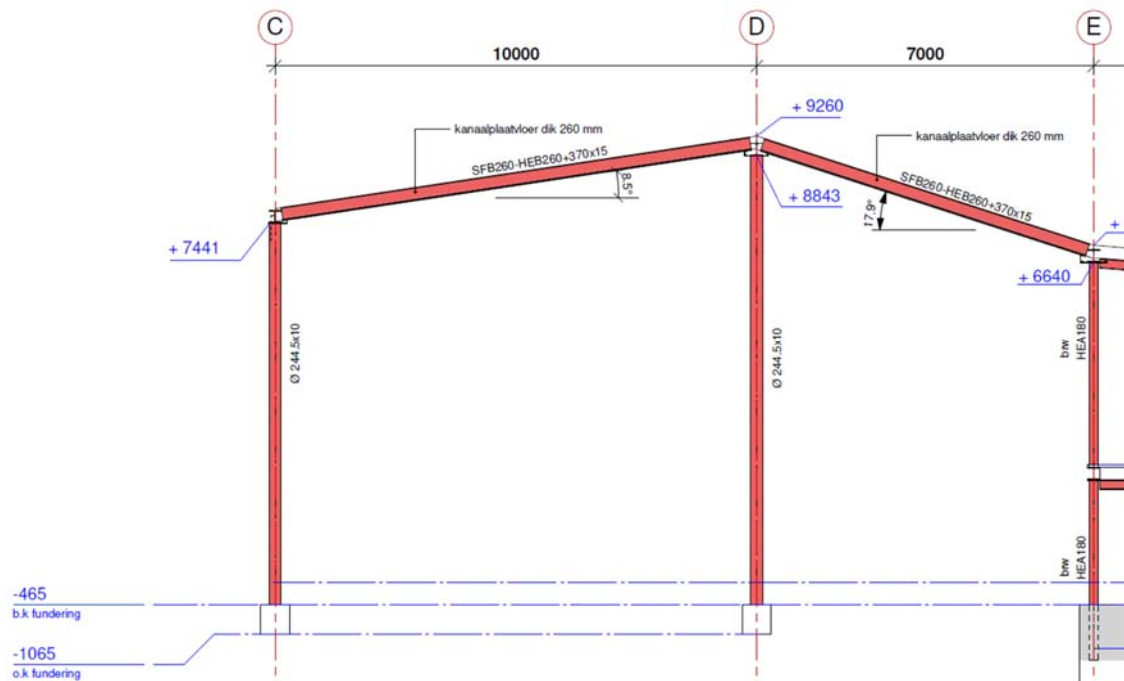
Toetsing is uitgevoerd met Technosoft (zie volgende bladzijde). De positieve bijdrage van de betonvulling is als vereenvoudiging niet meegenomen. De kolom voldoet.

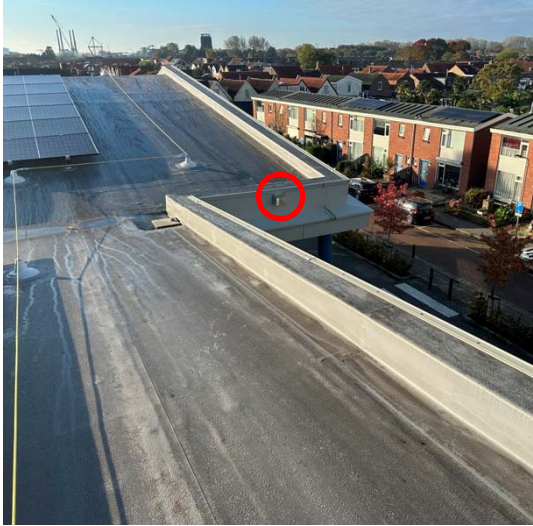
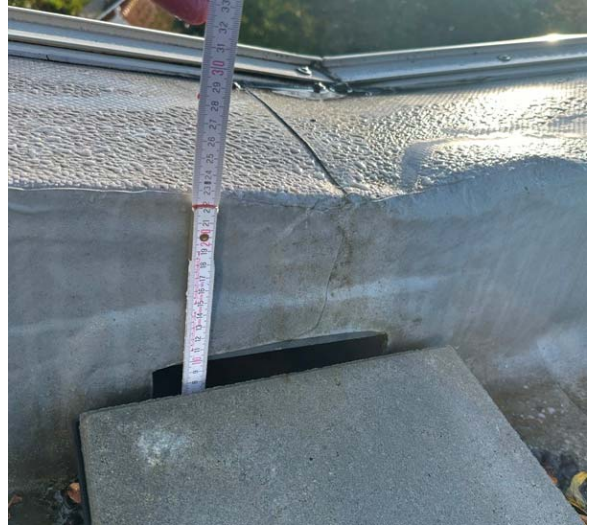
Er is nagegaan of de belasting door regenwater grotere krachten in de dakvloer geeft dan de belasting van 1,0 kN/m², waarop de dakvloer is ontworpen. Daarbij is verondersteld dat de dakrand als noodafvoer functioneert en geen noodafvoeren in de dakrand aanwezig zijn. In de praktijk is een noodafvoer aan de voorzijde van het pand aanwezig, zie de onderstaande figuur links, maar deze afvoer is niet meegenomen in de beschouwing. De dakrandhoogte is circa 22 cm, zie de onderstaande figuur rechts.

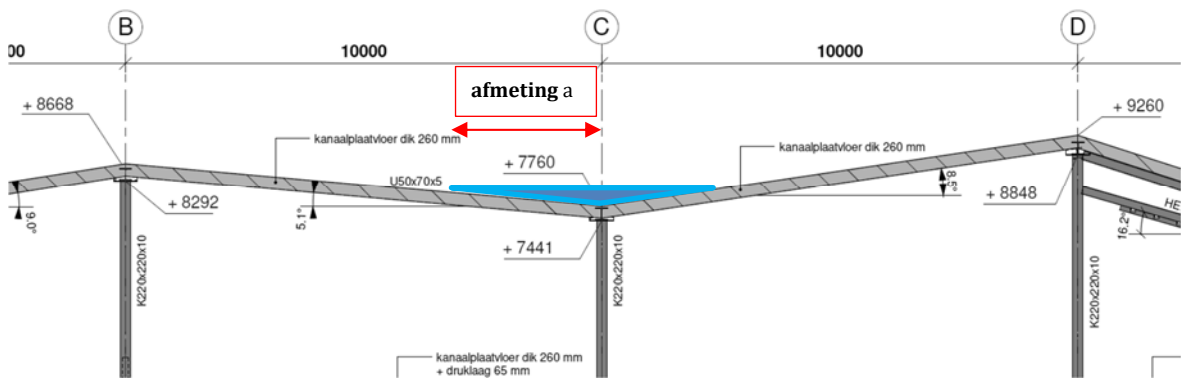
Voor de belastingsvergelijking is een waterstand van 30 cm op het laagste punt aangehouden. De belasting door het regenwater is in de onderstaande figuur weergegeven. Het maatgevende veldveld bevindt zich aan de linkerzijde van as C (kleinste afschot).
