ONDERZOEKSRaad
VOOR VEILIGHEID

Spoorwegongeval Voorschoten

Den Haag, mei 2024

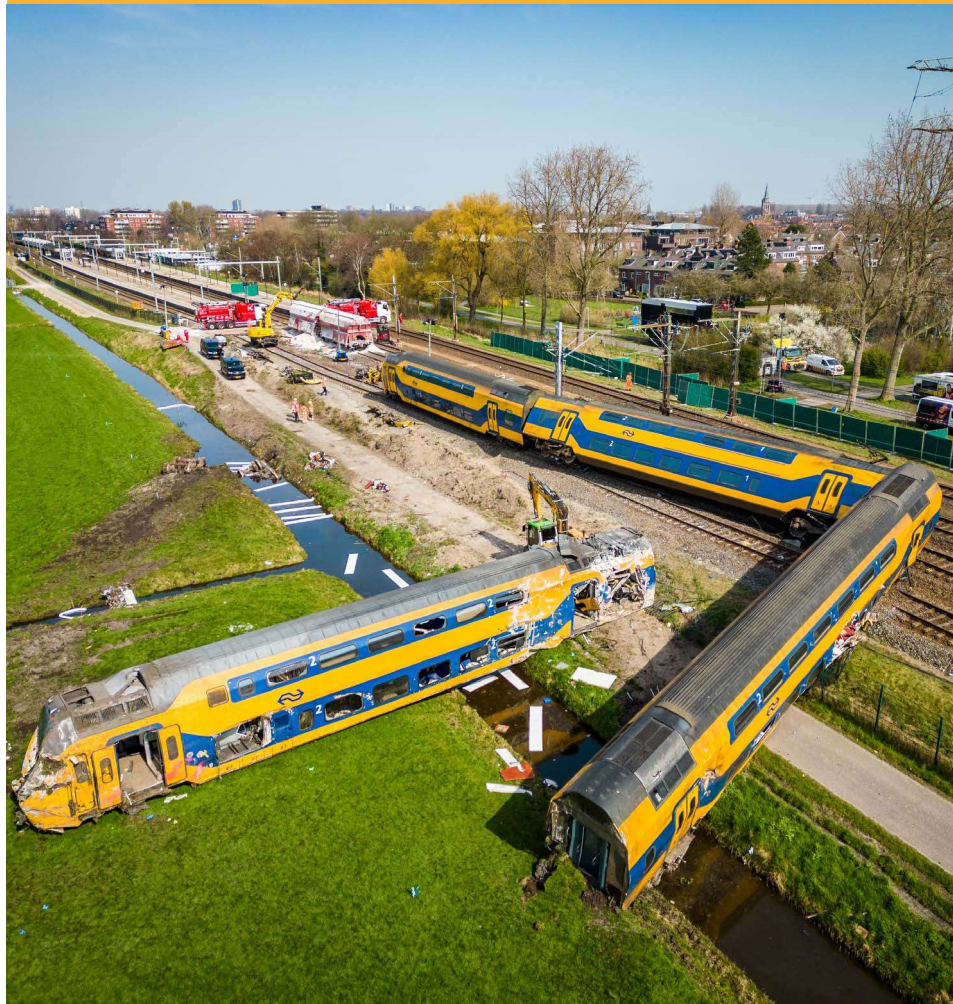
▲ Figuur 1: Foto van de ontspoorde reizigerstrein (bron: politie). Op de voorgrond is nog een deel van het perron van station Voorschoten zichtbaar en de laatste wagens van de goederentrein. In noordelijke richting is de ontspoorde reizigerstrein zichtbaar, de brokstukken van de kraan, het perron en onderdelen van de infrastructuur zijn over de gehele ongevalslocatie verspreid.

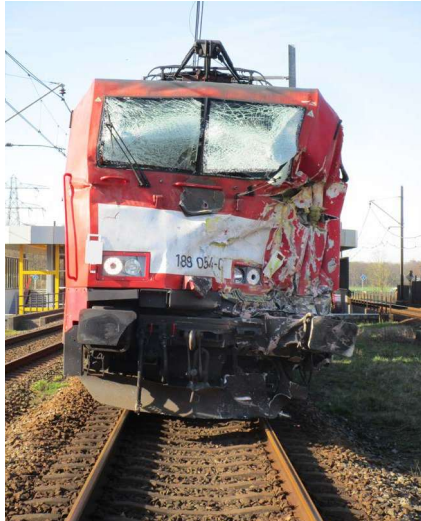
De machinist van de goederentrein raakte gewond en de locomotief raakte zwaar beschadigd (figuur 18). De goederentrein kwam na ongeveer 360 meter tot stilstand, de locomotief stond voorbij station Voorschoten. De machinist moest eerst bijkomen van de impact van de aanrijding. Het lukte hem vanwege de defect geraakte apparatuur niet om contact te krijgen met de treindienstleider of om een alarmoproep plaatsen. De machinist ontstak het gevaarsein van de locomotief. Door de gekozen stand van de knop waarmee de machinist dit instelde straalden de onderste twee frontseinen wit-licht uit en het bovenste frontsein rood-licht.⁷⁰ De effectiviteit van het gevaarsein werd echter teniet gedaan doordat de onderste twee frontseinen beschadigd waren en een onderdeel van de kraan het bovenste frontsein afdekte (figuur 18). De machinist van de goederentrein belde om 03.25 uur⁷¹ met zijn mobiele telefoon de transportcoördinator van DB Cargo om de aanrijding te melden.

▲ *Figuur 18: Beeld van voorzijde locomotief goederentrein 47612 na de aanrijding met de kraan.*

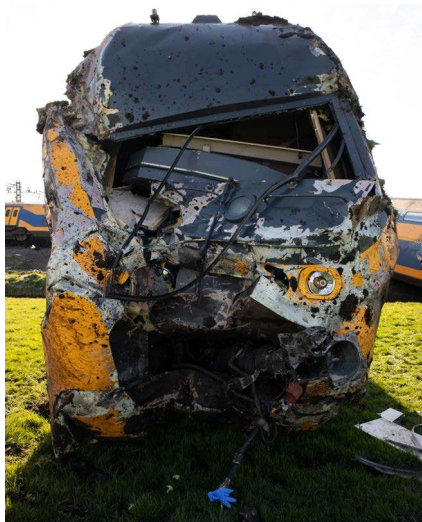
werd vastgesteld dat het voorste rijtuig zijwaarts over het dak is gerold. De machinist van de reizigerstrein raakte zwaargewond. De machinist kon vanwege de defect geraakte boordapparatuur (waaronder de GSM-R) geen contact krijgen met de treindienstleider of een alarmoproep plaatsen (figuur 21).

▲ *Figuur 21: Beeld van ontspoorde reizigerstrein (voorzijde van de trein).*

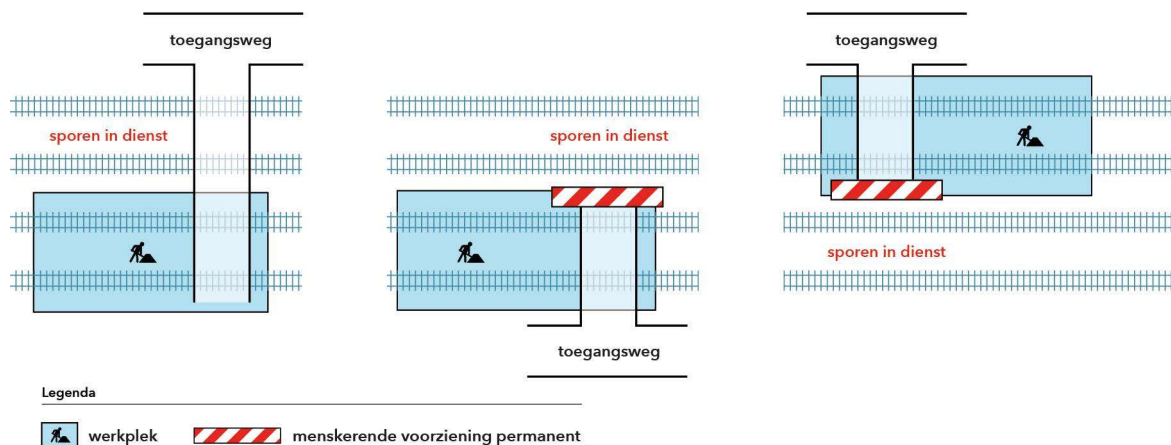
Er zijn ook inzetplaatsen vanaf waar je alleen de twee dichtstbijzijnde sporen kunt bereiken. Dat betekent dat de werkploeg dan de werkplek op het spoor kan bereiken zonder indienstzijnde sporen over te steken. Er staat in zulke gevallen ook een (arbo)hek tussen de inzetplaats en de andere sporen. Het hek voorkomt dat baanwerkers per vergissing indienstzijnde sporen oversteken (zie rechts in figuur 25). Bij het ongeval in Voorschoten ging de inzetplaats over alle vier de sporen en was er geen arbohek tussen de sporen (linker afbeelding in onderstaande figuur en zie bijlage D.1.2).

▲ Figuur 25: Railinzetplaats over vier sporen of over twee sporen.

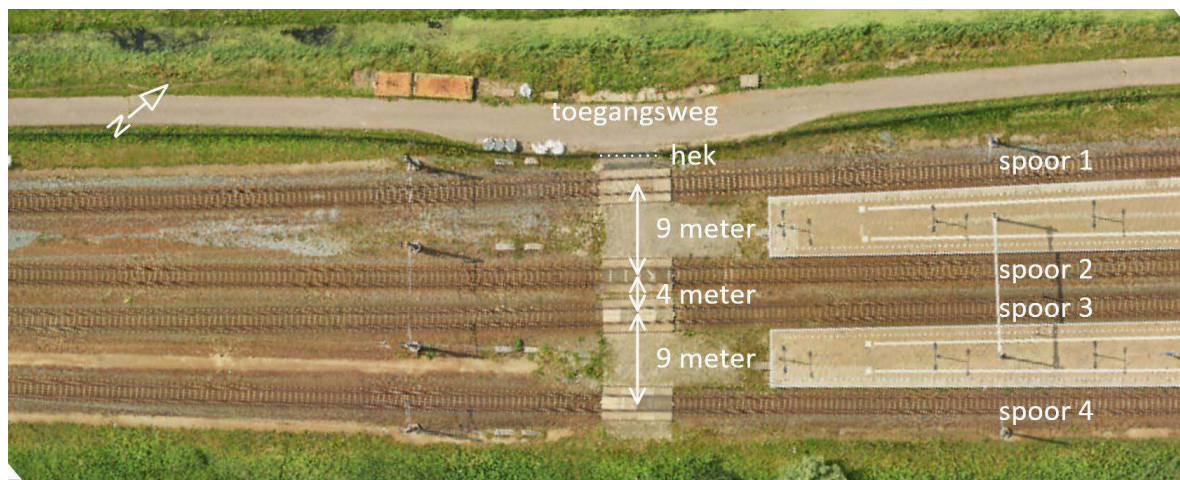
▲ Figuur 36: Luchtfoto van de railinzetplaats bij Voorschoten (bron: ProRail).

De railinzetplaats bij Voorschoten is ontworpen en gerealiseerd rond 1995, toen het baanvak tussen Den Haag Mariahoeve en Leiden van twee naar vier sporen is omgebouwd. Figuur 36 laat een luchtfoto zien van de situatie voor het ongeval. Figuur 37 laat een dwarsdoorsnede zien, spoor 2 ligt 15 cm hoger dan spoor 3.

ProRail heeft na het ongeval bij Voorschoten een eerste analyse gemaakt van 34 railinzetplaatsen. Daaruit kwam een top-7 waarbij de inzetplaats bij Voorschoten (figuur 36) op de tweede plaats staat van meest risicovolle inzetplaatsen. De meest risicovolle inzetplaats is die bij Spoorwijk in Den Haag (figuur 38), daar is de afstand tussen de twee middelste sporen klein (4 meter) en de lengte van de inzetplaats is kort (7 meter). De inzetplaats is vergelijkbaar met de inzetplaats bij Voorschoten en uit de eerste analyse van ProRail is voor beide locaties geen mogelijkheid voor een fysieke afscherming tussen de twee middelste sporen.

baanbakken voldoet een klein deel van de railinzetplaatsen aan de eisen voor belijning of de kwaliteit van verlichting, op de luchtfoto's is de kwaliteit van de belijning zichtbaar (figuur 36 en figuur 38 t/m figuur 40).

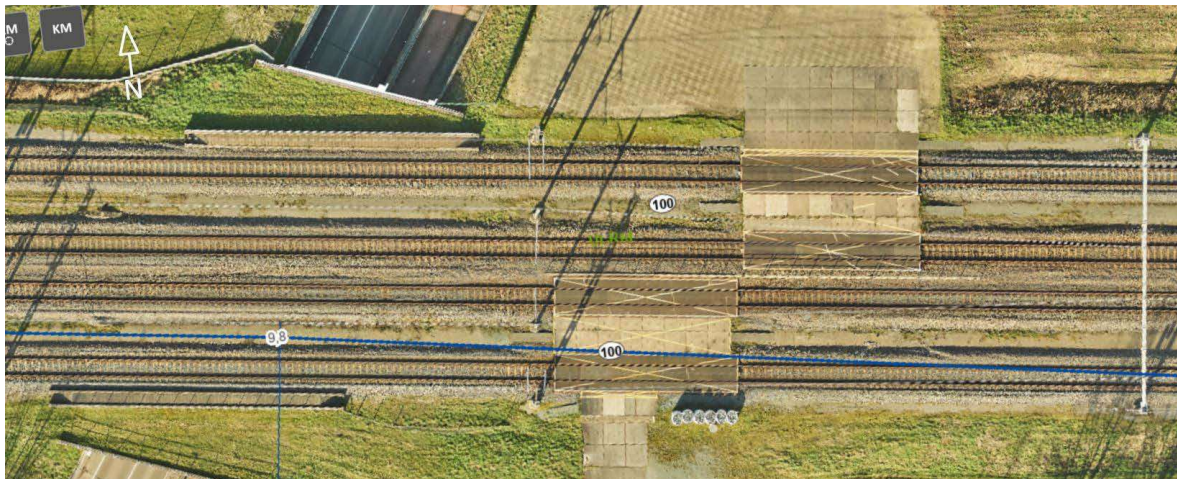
▲ Figuur 39: Luchtfoto van de railinzetplaats bij Harmelen. (baanvak Den Haag – Utrecht, bron: ProRail)

Er zijn ook voorbeelden van railinzetplaatsen die – evenals de inzetplaats bij Voorschoten – voor 2016 zijn ontworpen en aangelegd. Op het baanvak Utrecht – Den Haag ligt ter hoogte van Harmelen (figuur 39) een inzetplaats, die vanaf twee zijden te benaderen is en waarbij tussen de twee middelste sporen een hekwerk aanwezig is bij de inzetplaats.

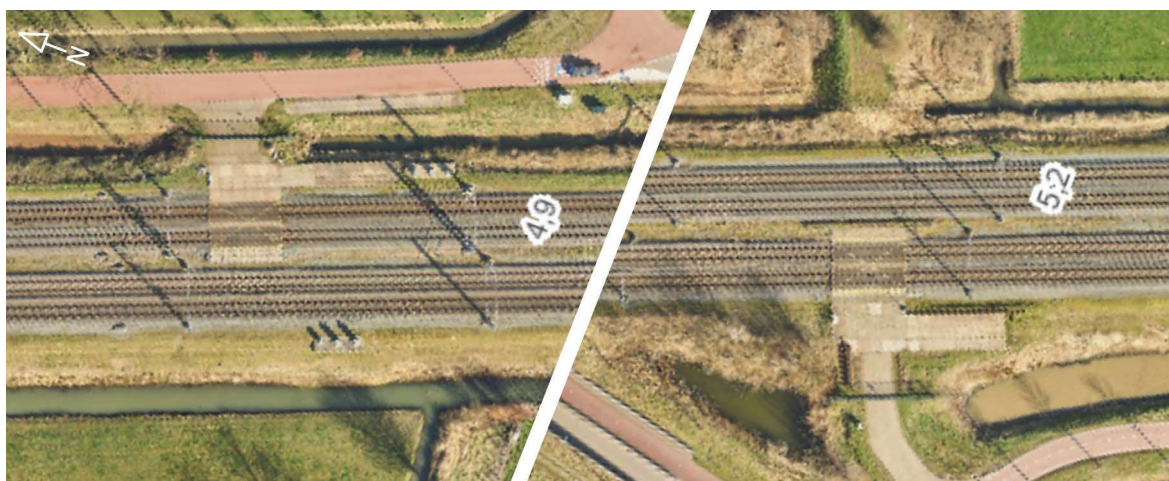
▲ Figuur 40: Luchtfoto van de railinzetplaats bij Utrecht Lunetten. (baanvak Utrecht – Geldermalsen, bron: ProRail)

Uit de eerste analyse van ProRail naar railinzetplaatsen komt de inzetplaats bij Lunetten (figuur 40) als beste naar voren. Deze inzetplaats scoort hoog door onder meer een kwaliteit van de dubbele toegang, de opstelruimte tussen de sporen en de kwaliteit van de overwegplaten. Uit de analyse van ProRail naar railinzetplaatsen op viersporige

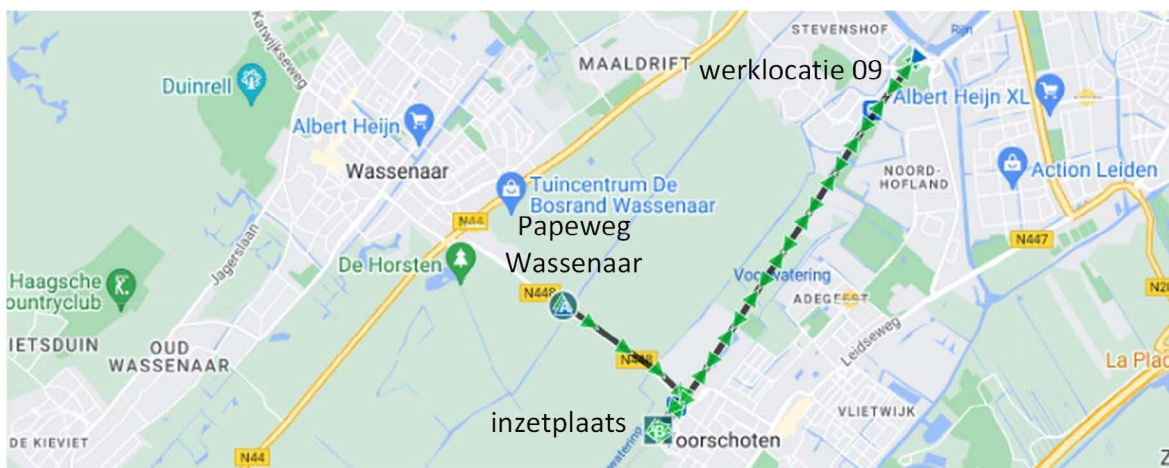
▲ Figuur 44: GPS-registratie van de kraan van de afgelegde weg, van de Papeweg in Wassenaar, naar de inzetplaats, de werklocatie 09 en terug naar de inzetplaats. (bron: BAM)

De kraan was voorzien van een GPS-systeem en een registratiesysteem. In de GPS-data is de rijbeweging te zien van de Papeweg, naar de inzetplaats en vervolgens over spoor 4 naar de werklocatie en terug (figuur 44).²¹⁷ Van de inzetplaats naar de werklocatie was het ongeveer 3.5 km, de kraan reed met een snelheid van circa 20 km per uur en deed er ongeveer 10 minuten over. In figuur 45 is de meest relevante informatie weergegeven van het registratiesysteem, zoals de snelheid van de kraan, het omhoog of omlaag zijn van de lorriewielen en het bedienen van de rem. Uit gesprekken met kraanmachinisten blijkt dat ze vaak op de motor afremmen en zij bij het werk de rem niet altijd hoeven te bedienen. In de data is ook de draaiing van de bovenwagen van de kraan met de giek

en sorteerknijper ten opzichte van de onderwagen met de wielen en lorrie zichtbaar. Vanuit het registratiesysteem is herleidbaar dat bij nadering van de inzetplaats de bovenwagen van de kraan naar rechts draaide ten opzichte van de onderwagen en vervolgens tot stilstand kwam. Daarna volgde het ophalen van de lorriewielen en bewegingen van de bovenwagen, en rijbewegingen die zeer waarschijnlijk toe te wijzen zijn aan het uitzetten van de kraan uit het spoor. Een minuut later stond de bovenwagen recht boven de onderwagen en kwam de kraan vanuit stilstand in beweging, na zes seconden had de kraan een snelheid van 2.66 km per uur, daarna stopte abrupt de registratie, zie figuur 45.²¹⁸

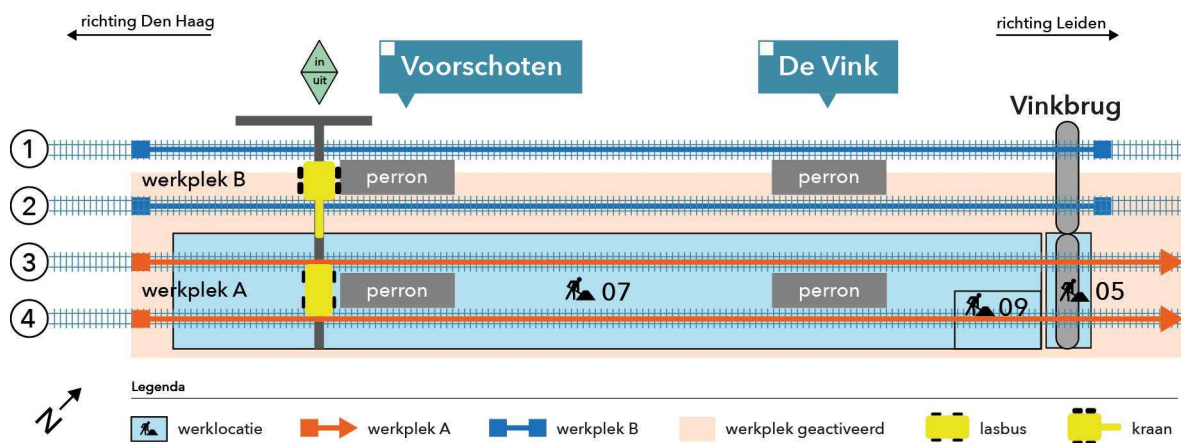
▲ Figuur 53: Fragment van baanvak Leiden - Den Haag, werkplek A en B geactiveerd waardoor sporen 2, 3 en 4 buiten dienst zijn, werkploeg kan oversteken bij inzetplaats (km 51.4).

Om 01.43 uur kreeg de leider werkplekbeveiliging van de treindienstleider toestemming om ook periode B buiten dienst te nemen. Hiervoor had de leider werkplekbeveiliging contact met de leider lokale veiligheid van werklocatie 09 en deze leider lokale veiligheid plaatste vervolgens kortsluitlansen in spoor 1 en 2.²⁴⁴ Uit het onderzoek is gebleken dat de zelfsignalerende kortsluitlansen in spoor 1 geen spoorbezetting maakt²⁴⁵, werkplek B is daarmee niet gegarandeerd beveiligd omdat de tweede veiligheidsschil voor dit spoor niet gegarandeerd is (zie figuur 53 en figuur 54). In dit geval kon de leider lokale veiligheid via een knipperend lampje zien of de kortsluiting tot stand is gebracht, wat volgens deze persoon ook zo was. De treindienstleider kan een spoorbezetting zien op het bedienscherm en de leider werkplekbeveiliging kan de spoorbezetting in de applicatie VIEW van ProRail zien, mits deze toegang heeft tot deze applicatie.

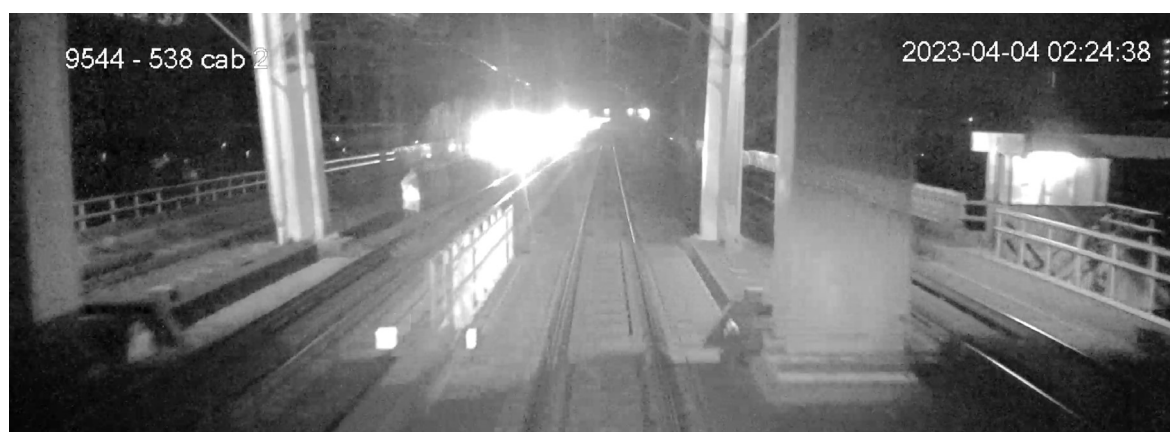
Van een voorgaande reizigerstrein (trein 1405) zijn frontcamerabeelden beschikbaar, deze trein reed om 02.24 uur over spoor 2 van Leiden in de richting van Den Haag en passeerde station Voorschoten ongeveer een uur voor het spoorwegongeval. Op de camerabeelden zijn de werkploegen 07 en 09 zichtbaar in spoor 3 en 4 (figuur 55 - figuur 57).

▲ Figuur 55: Fragment van beeld frontcamera trein 1405, rijdende van Leiden in de richting van Den Haag tijdens passage van de Vinkbrug, de fel verlichte plekken zijn de lasbussen van werklocatie 09 en 07. (bron: NS)

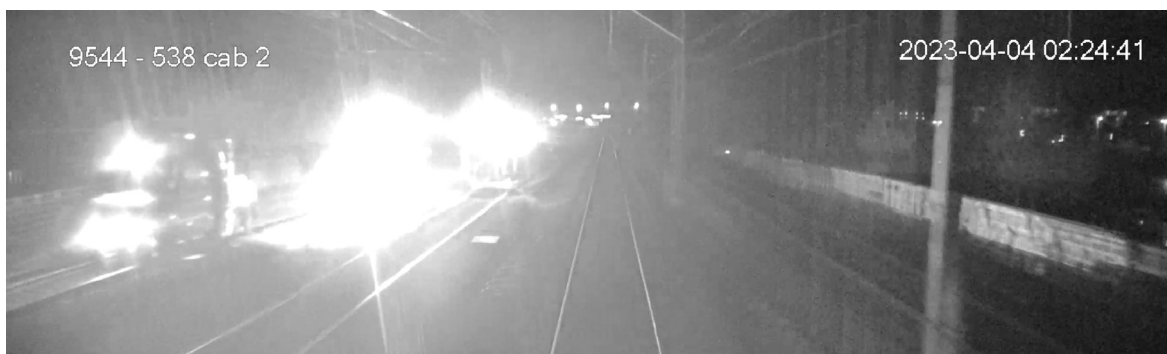
▲ *Figuur 56: Fragment van beeld frontcamera trein 1405, rijdende van Leiden in de richting van Den Haag na passage van de Vinkbrug, de drie fel verlichte plekken (van links naar rechts) zijn de lasbus en de kraan van werklocatie 09 op spoor 4 aan het werk, en in spoor 3 een van de lasbussen van werklocatie 07. (bron: NS)*

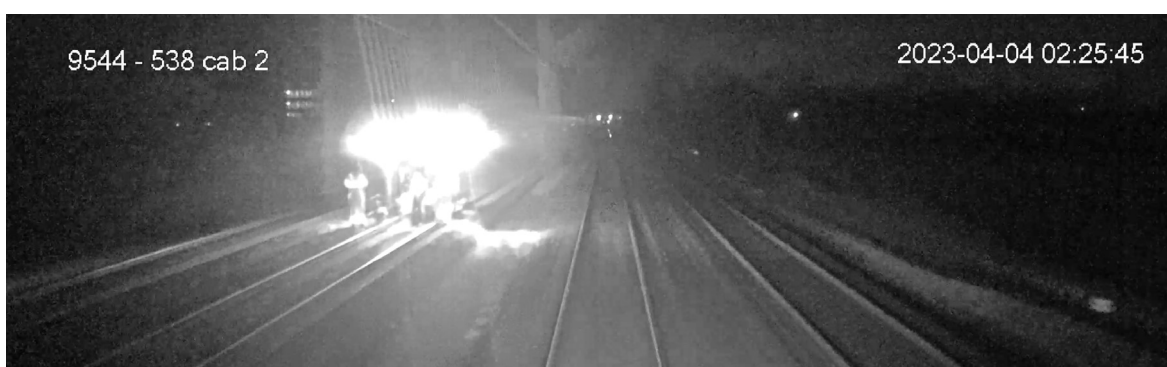
▲ *Figuur 57: Fragment van beeld frontcamera trein 1405, rijdende van Leiden in de richting van Den Haag tijdens passage van de Vinkbrug, de fel verlichte plekken is de tweede lasbus van werklocatie 07 in spoor 3 tussen station De Vink en station Voorschoten. (bron: NS)*

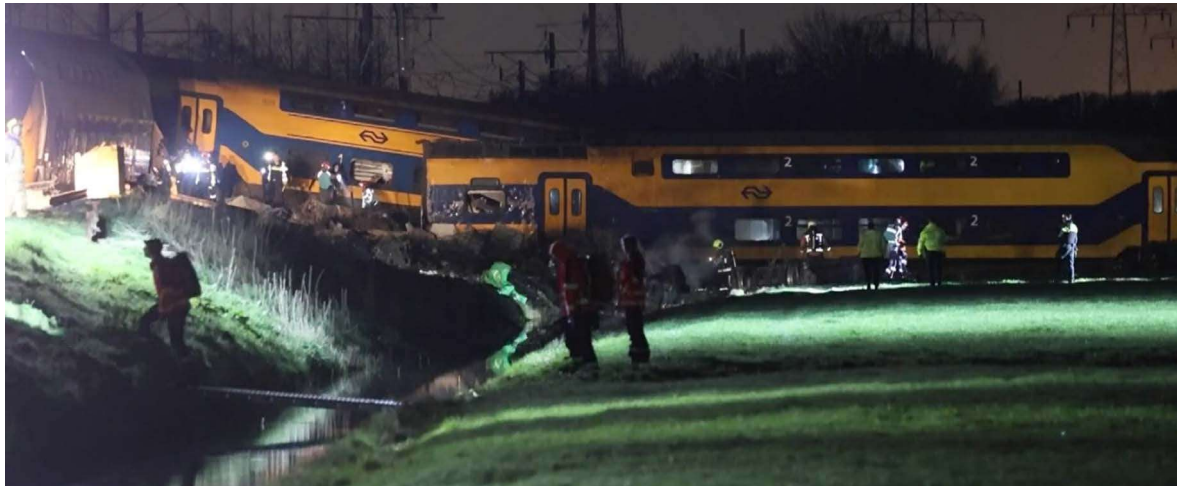
▲ Figuur 59: Beelden van hulpverlening. (bron: AD)

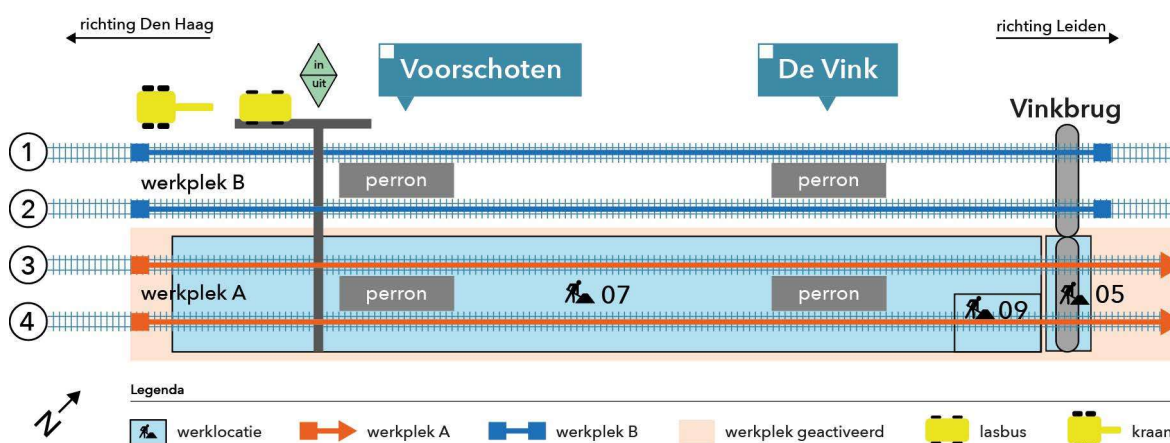
▲ Figuur 63: Fragment van baanvak Leiden - Den Haag, werkplek A geactiveerd waardoor sporen 3 en 4 buiten dienst zijn. Sporen 1 en 2 (werkplek B) zijn nog in dienst.

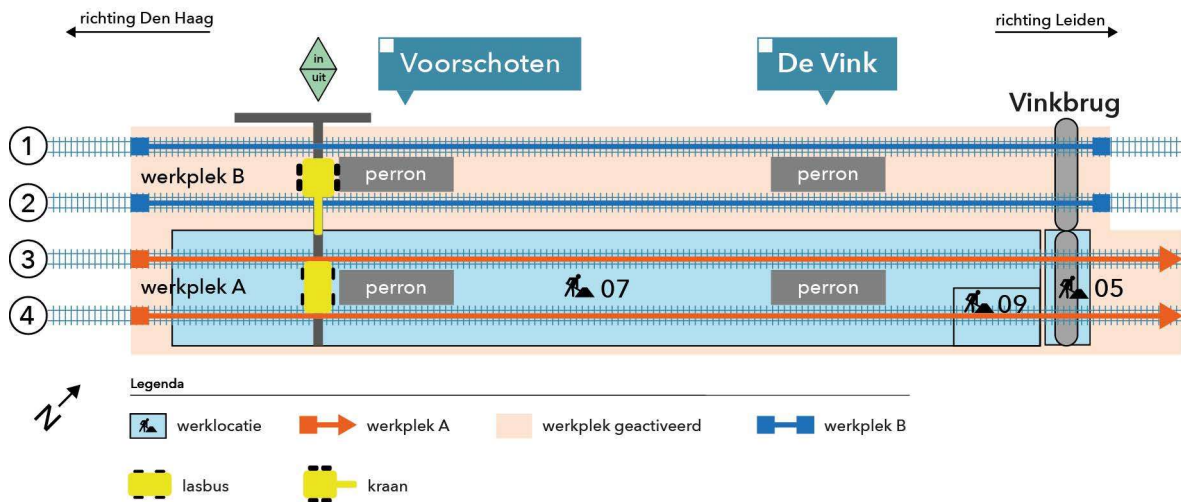
▲ Figuur 64: Fragment van baanvak Leiden - Den Haag, werkplek A en B geactiveerd waardoor sporen 1, 2, 3 en 4 buiten dienst zijn, werkploeg kan oversteken bij de inzetplaats, om vervolgens over spoor 4 naar werklocatie 09 te gaan rijden.

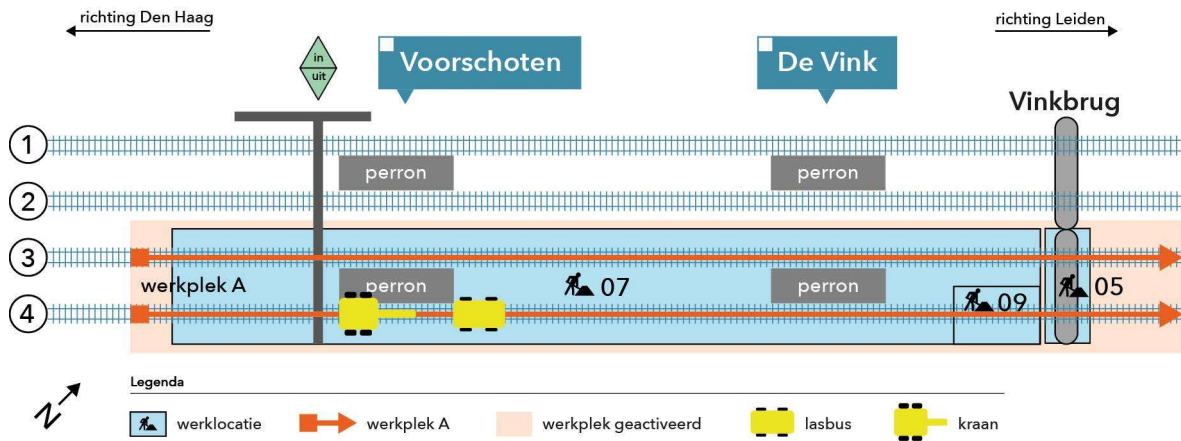
▲ Figuur 65: Fragment van baanvak Leiden - Den Haag, werkplek A geactiveerd en werkplek B is gedeactiveerd sporen 1 en 2 zijn in dienst.

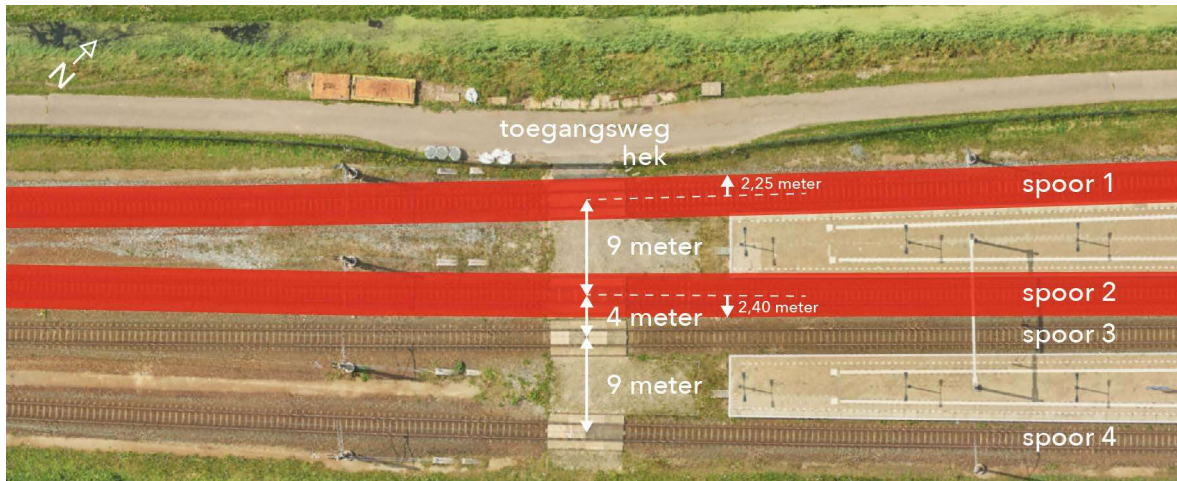
▲ Figuur 67: Luchtfoto van de railinzetplaats bij Voorschoten, met ingetekend gevarenszone A - aanrijdgevaar (grens gevarenszone ten opzicht hart spoor, voor spoor 1: 2,25 meter en voor spoor 2: 2,40 meter).³²⁴

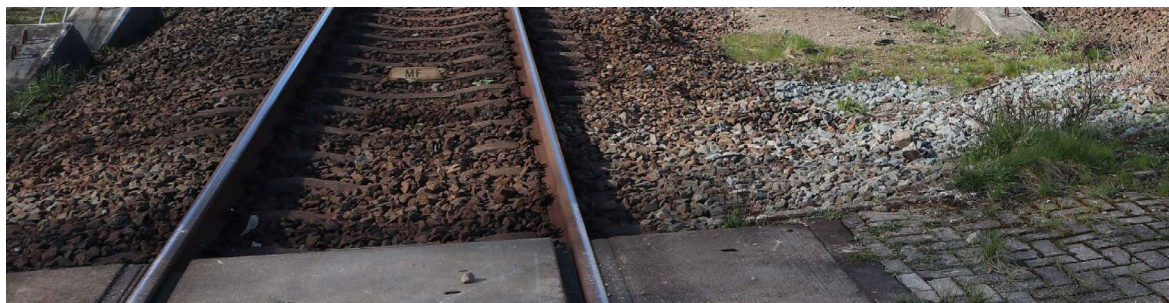
ProRail heeft enkele jaren geleden de sporen voorzien van *oriëntatieborden*. Betrokkenen zien de plaatsing van oriëntatieborden als een grote vooruitgang ten opzichte van de situatie ervoor. Voorbeelden van duidelijkere hulpmiddelen om de sporen en de richtingen te markeren op locaties waar baanwerkers het spoor betreden vinden we in het Verenigd Koninkrijk en bijvoorbeeld in de Schipholtunnel en de tunnel in Delft.

▲ *Figuur 70: Spoornaamborden nabij railinzetplaats Voorschoten. De aanduiding MF (spoor 4) correspondeert met de werkinstructietekening.*
