RAPPORTAGE

Keuring Plus+ en inspectie voor de duurzaamheid
en veiligheid van uw veld

Sporthal

Dossier nr.	17112021/JH1
Datum rapport	17-11-2021
Datum metingen voor revitalisatie	17-11-2021
Opdrachtgever	Gemeente Wassenaar
E-mailadres	digitalefacturen@wassenaar.nl
Locatie	Sporthal de Schulpwei
Adres	Dr Mansveltkade 1
Plaats	Wassenaar
Type sportvloer	Punt elastisch
Producent	Pulastic
Kleur	Blauw
Afwerking	pu-coating
Inspectie door	Jan van den Hurk

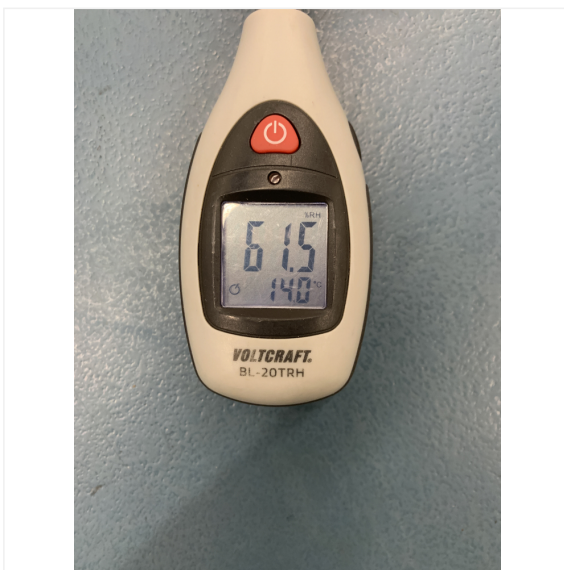
Enkele

Geen ernstige beschadigingen gezien

Sporthal wordt op termijn gesloopt, ik zou niet adviseren hier reparaties uit te gaan voeren.
