Gemeente: Weststellingwerf
Plaats: Steggerda
Adres: **Steggerdaweg 35**

Oorspr. functie: N.H. Kerk met begraafplaats
Huidige functie: **P.K.N. Kerk met begraafplaats**
MIP-code: FR-WES-132b Kadaster: BDK D 307

Gemeente: Weststellingwerf	Oorspr. functie: pastorie	Gemeentelijk monument
Plaats: Steggerda	Huidige functie: woonhuis dominee	Karakteristiek pand
Adres: Steggerdaweg 37 / 39	MIP-code: FR-WES-132a	Indifferent
	Kadaster: BDK D 1090

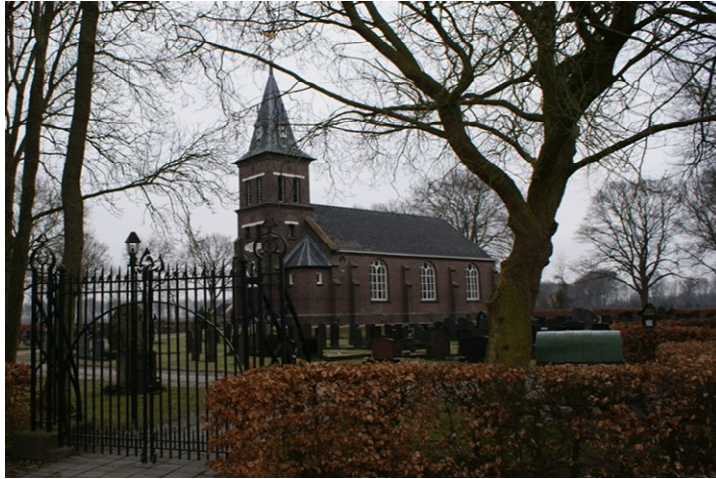
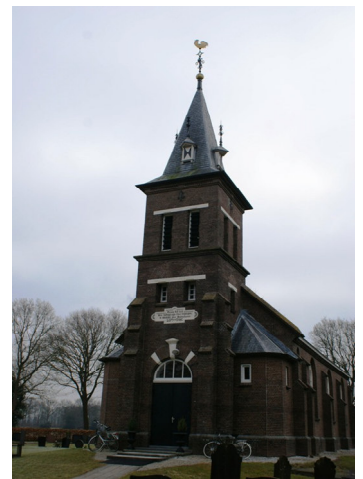
redelijk tot goed
op het kerkhof is een fraai bankje aanwezig

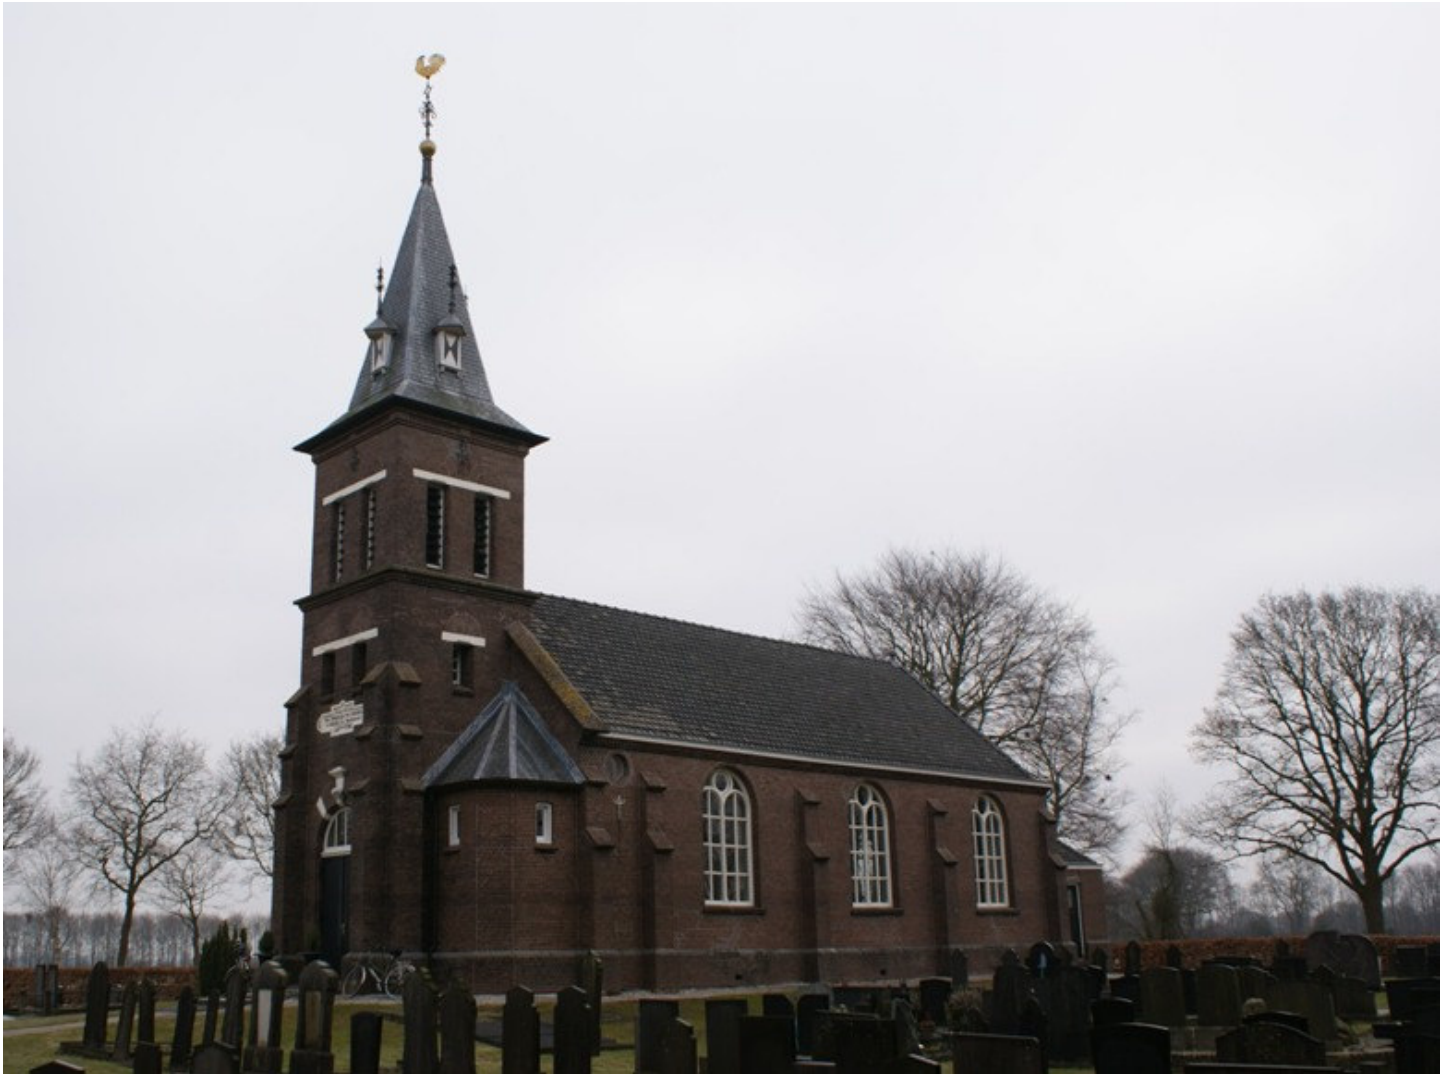
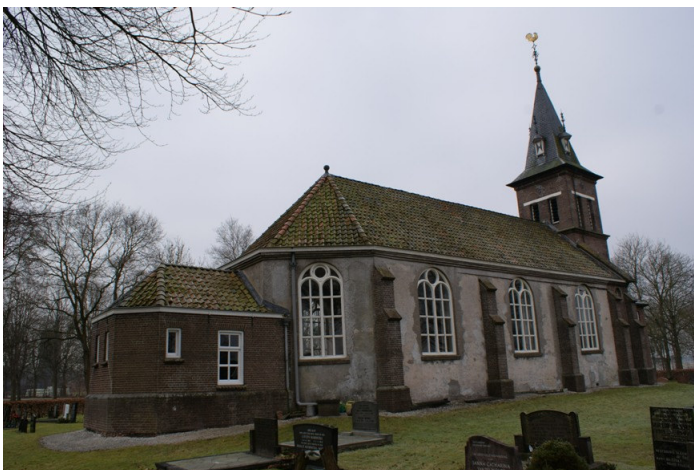
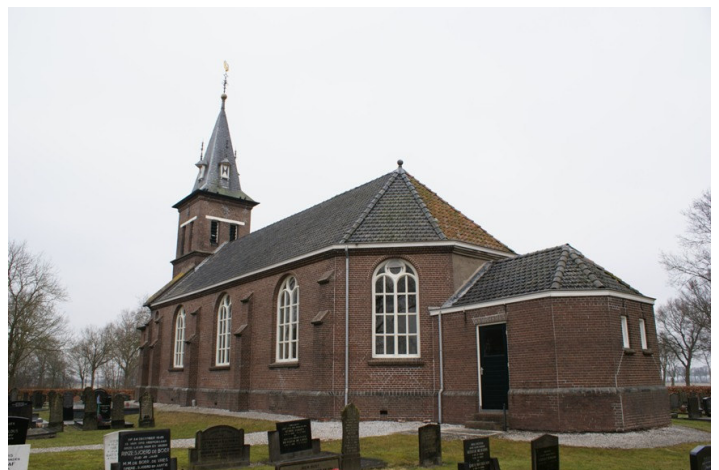
De noordgevel van de kerk is van een stuc laag voorzien. Hieronder is nog deels oud metselwerk aanwezig. Rondom is het kerkschip voorzien van een gemetseld basement.

Bouwkundige staat van de kerk is voor zover waarneembaar in redelijk tot goede staat.

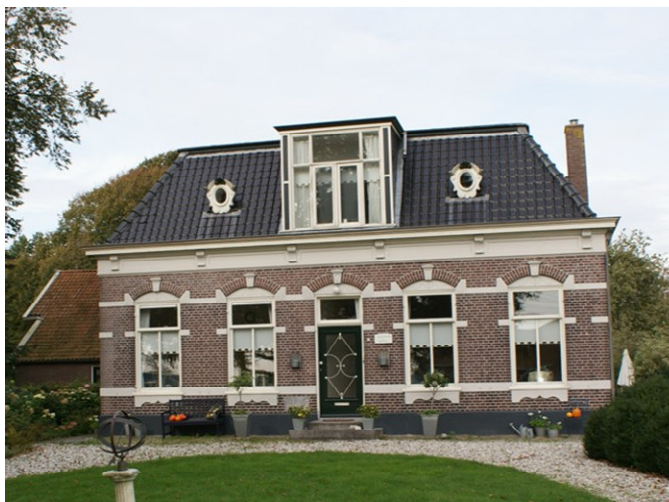
in goede staat

oorspronkelijke ramen voorzien van nieuwe beglazing. De dakkapel is gewijzigd en de persiennes zijn verdwenen
