## **ASBESTINVENTARISATIE**

### **OPSTALLEN ANTWERPSESTRAAT 267 TE PUTTE**

Projectnummer :      ASB-60210399  
Kenmerk rapport:      AR60210399.R001-0  
Status rapport:      Definitief  
Datum :                  10 december 2021  
Activeringscode LAVS: c22e3821-424a-4369-a284-fa8b4f54559d  
LAVS Locatietype:      Overige

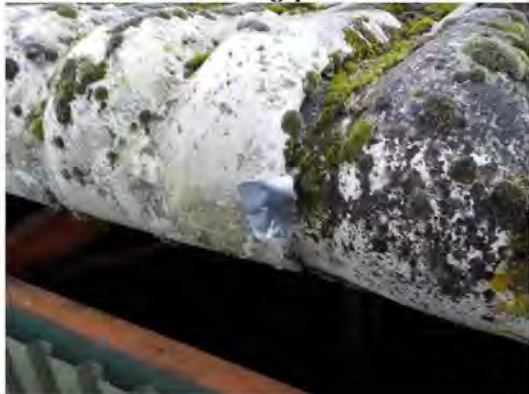
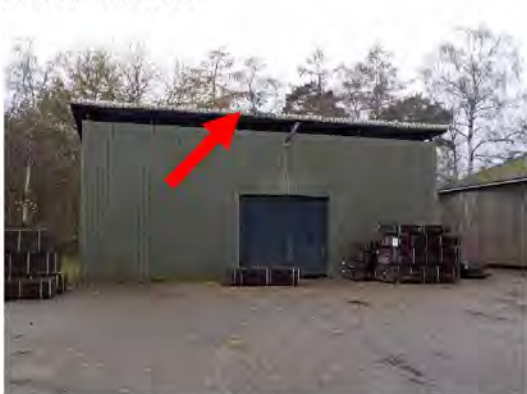
| Bron nummer: 1 | |
|---|---|
| Om te bepalen of, als gevolg van verwerking, ook een verontreiniging met (asbesthoudend) mos heeft plaatsgevonden, heeft ook monsterneming en analyse van het mos plaatsgevonden (zie bronnr. 9). | |

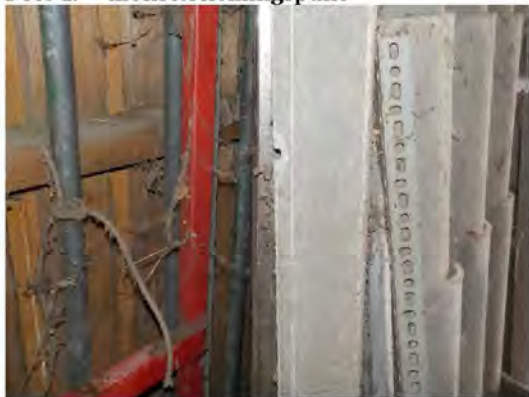
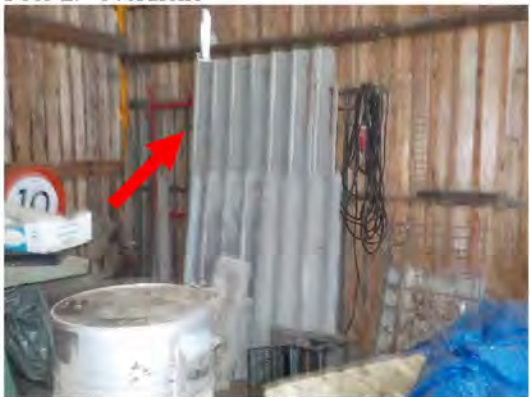
| Bron nummer: 3 | |

| Bron nummer: 3 | |
|---|---|
| Omschrijving | Golfplaat type II |
| Situering toepassing | Losstaand in ruimte 1 van opstal 2 |
| Analyseresultaat | M3: Niet aantoonbaar asbesthoudend |

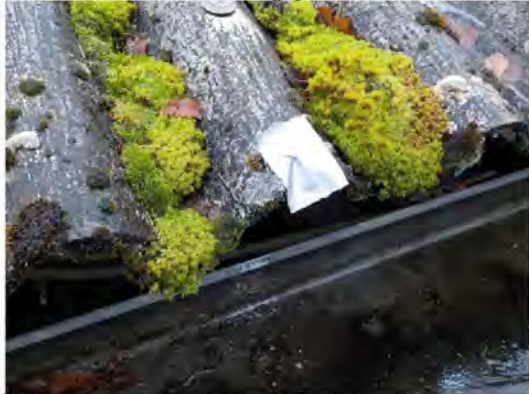
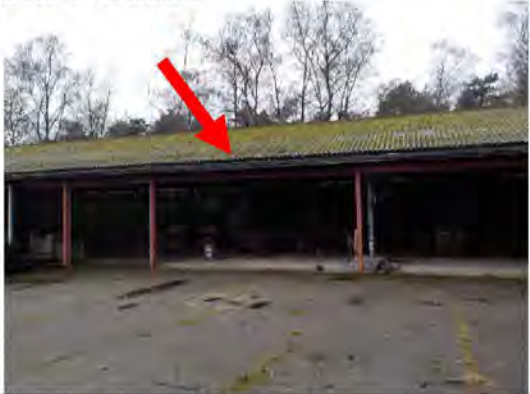
| Bron nummer: 4 | |
|---|---|
| Omschrijving | Golfplaat type III |
| Situering toepassing | Dakbedekking (incl. windveren en nokstukken) opstal 3 (gedeeltelijk) |
| Analyseresultaat | M4: Niet aantoonbaar asbesthoudend |
| Om te bepalen of, als gevolg van verwerking, ook een verontreiniging met (asbesthoudend) mos heeft plaatsgevonden, heeft ook monsterneming en analyse van het mos plaatsgevonden (zie bronnr. 10). | |

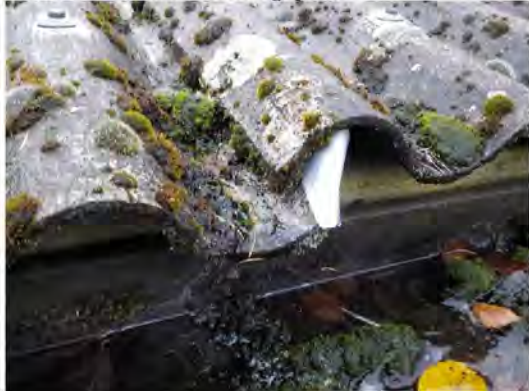
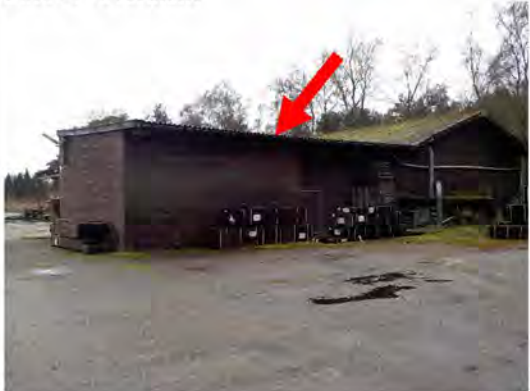
| Bron nummer: 5 | |
|---|---|
| Omschrijving | Golfplaat type IV |
| Situering toepassing | Dakbedekking (incl. windveren en nokstukken) opstal 3 (gedeeltelijk) |
| Analyseresultaat | M5: Niet aantoonbaar asbesthoudend |
| Om te bepalen of, als gevolg van verwerking, ook een verontreiniging met (asbesthoudend) mos heeft plaatsgevonden, heeft ook monsterneming en analyse van het mos plaatsgevonden (zie bronnr. 11). | |

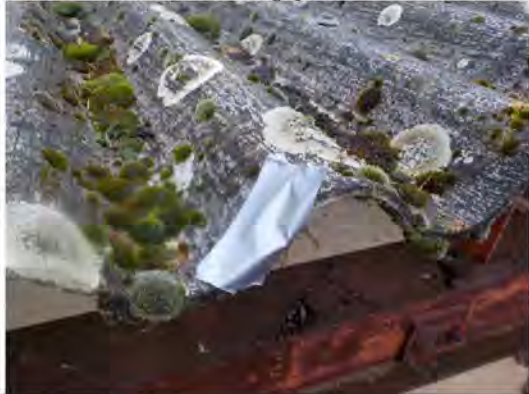
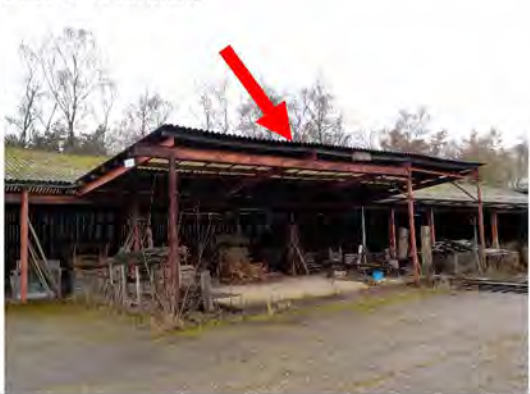
| Bron nummer: 6 | |
|---|---|
| Omschrijving | Golfplaat type V |
| Situering toepassing | Dakbedekking (gedeeltelijk) opstal 3 |
| Analyseresultaat | M6: Niet aantoonbaar asbesthoudend |
| Om te bepalen of, als gevolg van verwerking, ook een verontreiniging met (asbesthoudend) mos heeft plaatsgevonden, heeft ook monsterneming en analyse van het mos plaatsgevonden (zie bronnr. 12). | |

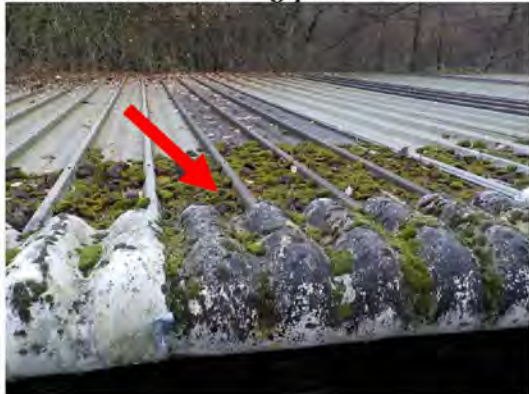
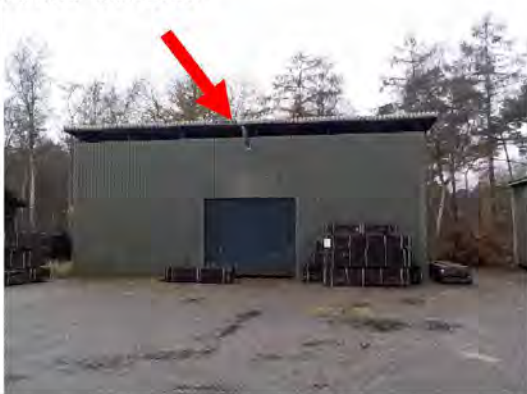
| Bron nummer: 9 | |

| Bron nummer: 9 | |
|---|---|
| Omschrijving | Mos II<br>(verontreiniging afkomstig van windveren aan zijkanten dakbedekking opstal 2) |
| Situering toepassing | Op windveren (bronnr. 1) dan wel dakbedekking opstal 2 |
| Analyseresultaat | M9: Niet aantoonbaar asbesthoudend |

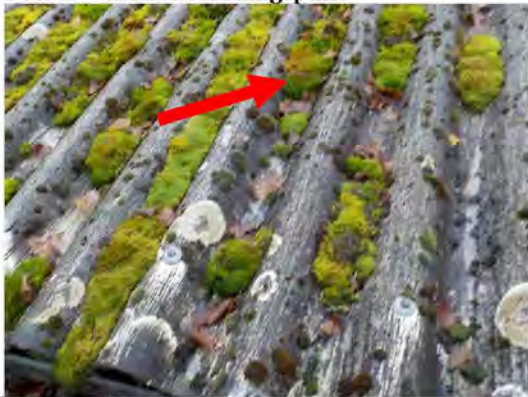
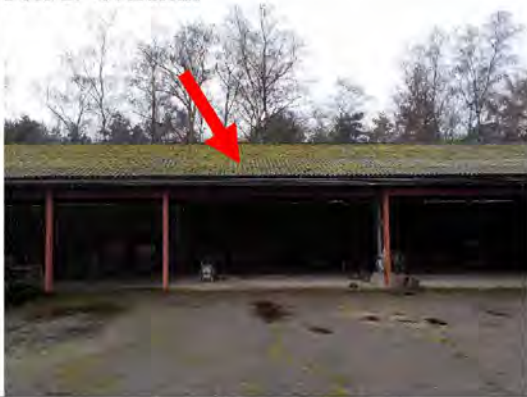
| Bron nummer: 10 | |

| Bron nummer: 10 | |
|---|---|
| Omschrijving | Mos III<br>(verontreiniging afkomstig van golfplaten (golfplaat type III)<br>dakbedekking opstal 3) |
| Situering toepassing | 1) In afwateringszone (dakgoot) aan oostzijde van betreffende<br>dakbedekking t.p.v. opstal 3<br>2) Op golfplaten dakbedekking opstal 3 (bronnr. 4) |
| Analyseresultaat | M10: Niet aantoonbaar asbesthoudend |

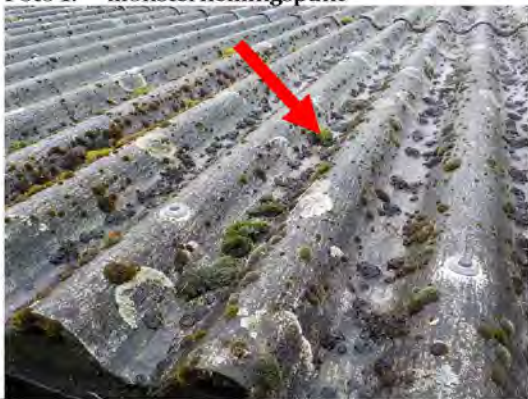
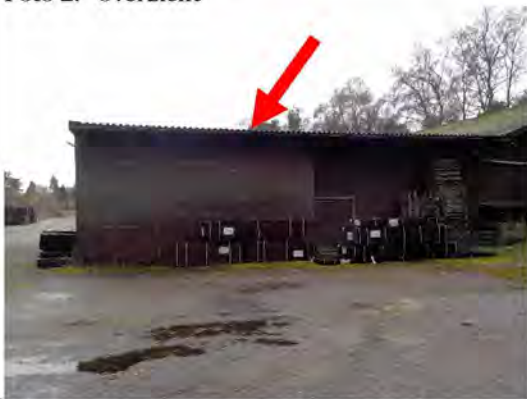
| Bron nummer: 11 | |

| Bron nummer: 11 | |
|---|---|
| Omschrijving | Mos IV<br>(verontreiniging afkomstig van golfplaten (golfplaat type IV)<br>dakbedekking opstal 3) |
| Situering toepassing | 1) In afwateringszone (dakgoot) aan noordzijde van betreffende<br>dakbedekking t.p.v. opstal 3<br>2) Op golfplaten dakbedekking opstal 3 (bronnr. 5) |
| Analyseresultaat | M11: Niet aantoonbaar asbesthoudend |

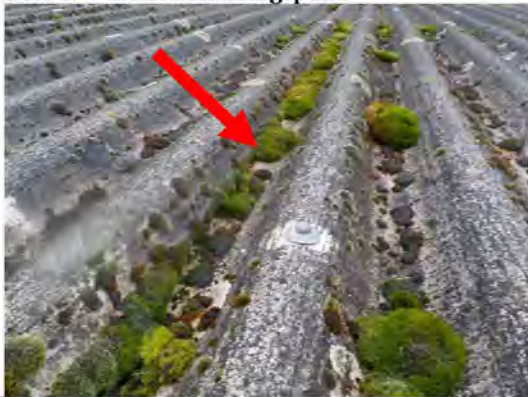
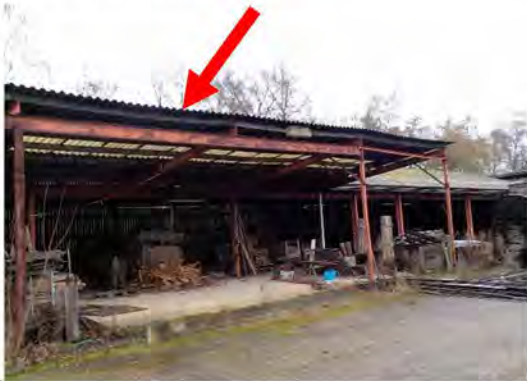
| Bron nummer: 12 | |

| Bron nummer: 12 | |
|---|---|
| Omschrijving | Mos V<br>(verontreiniging afkomstig van golfplaten (golfplaat type V)<br>dakbedekking opstal 3) |
| Situering toepassing | 1) In afwateringszone (dakgoot) aan westzijde van betreffende<br>dakbedekking t.p.v. opstal 3<br>2) Op golfplaten dakbedekking opstal 3 (bronnr. 6) |
| Analyseresultaat | M12: Niet aantoonbaar asbesthoudend |

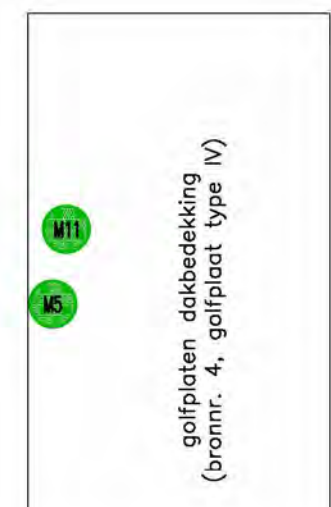
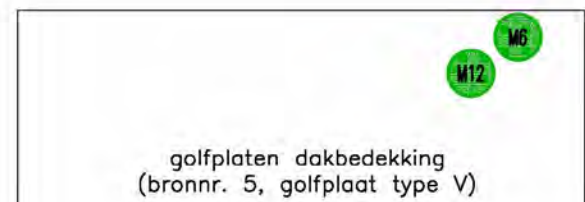
– DAKVLAK OPSTAL 3 –

golfplaten dakbedekking  
(bronnr. 4, golfplaat type IV)

golfplaten dakbedekking  
(bronnr. 5, golfplaat type V)

golfplaten dakbedekking  
(bronnr. 3, golfplaat type II)
