Definitief

Beheer- en onderhoudsplan Stedelijk Water Gemeente Zeewolde

Functiegericht wateronderhoud in stedelijk gebied

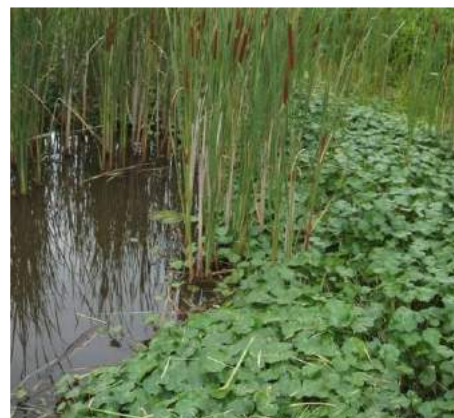
Afbeelding Plaagplanten (hier Grote waternavel) zo snel mogelijk bestrijden

Voor de bestrijding van invasieve exoten worden de richtlijnen uit de beleidsnota voor invasieve soorten van het Ministerie van LNV gevolgd. Hierin wordt een actieve bestrijding aanbevolen van exoten die door de aard en omvang van de problemen die ze veroorzaken, een reëel gevaar vormen.

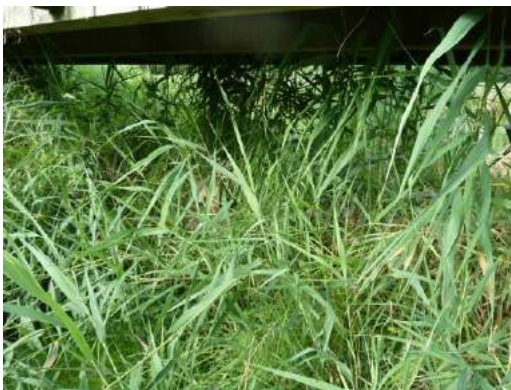
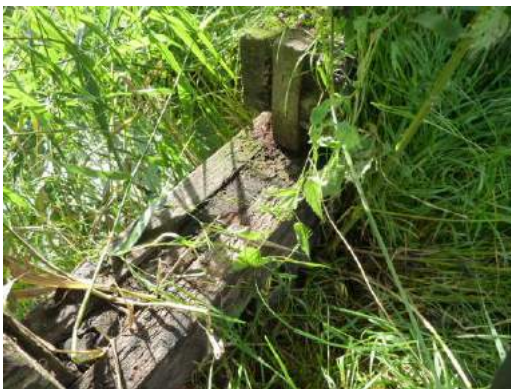
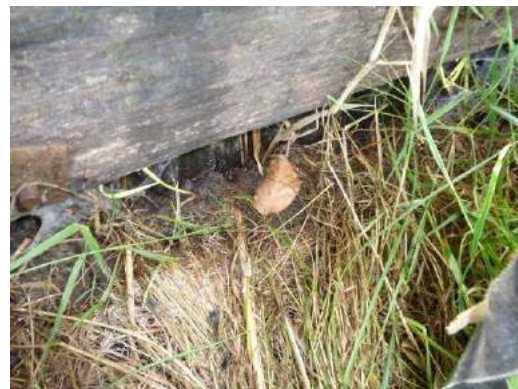
Stuw Z_ST_ZE_01

Bouwjaar: ca. 1995.

Inschatting restlevensduur: ca. 2 jaar.

Resultaat inspectie: Houtrot aan bovenzijde stuw en rond het maaiveld. Stuw staat aan één zijde droog. De schades zijn niet dusdanig dat het peil niet gehandhaafd kan worden. De normale levensduur van een houten stuw is 25-30 jaar. De schade aan de stuw is zodanig dat de normale levensduur niet gehaald wordt. Er is sprake van achterstallig onderhoud.

Indicatie kosten: €3.000

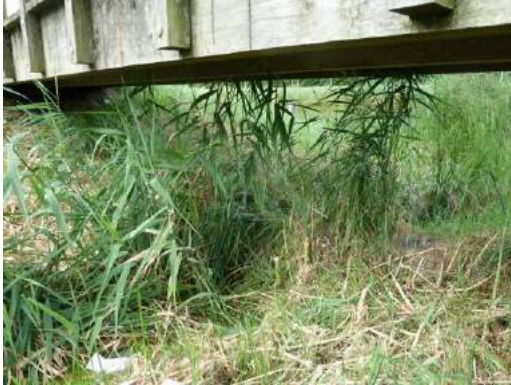
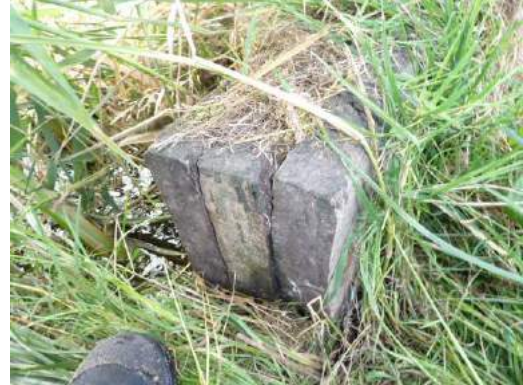
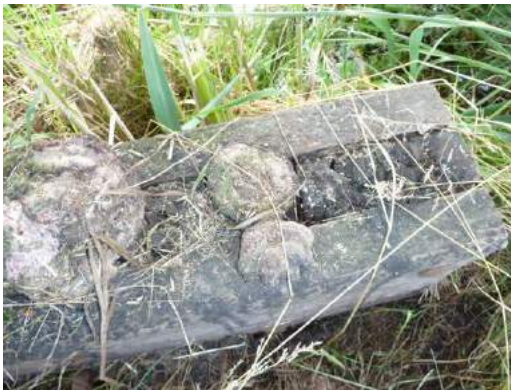
Stuw Z_ST_ZE_02

Bouwjaar: ca. 1995.

Inschatting restlevensduur: ca. 2 jaar.

Resultaat inspectie: Houtrot en schimmelvorming aan bovenzijde stuw en rond het maaiveld. Stuw staat aan één zijde droog. De schades zijn niet dusdanig dat het peil niet gehandhaafd kan worden. De normale levensduur van een houten stuw is 25-30 jaar. De schade aan de stuw is zodanig dat de normale levensduur niet gehaald wordt. Er is sprake van achterstallig onderhoud.

Indicatie kosten: €3.000

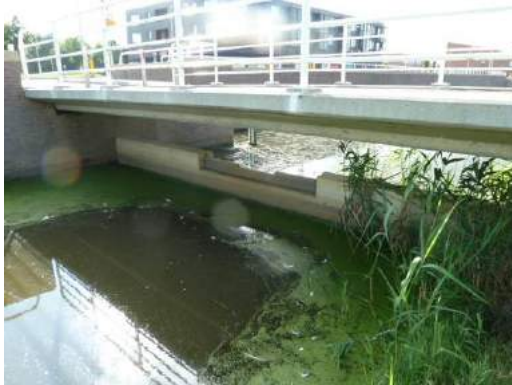
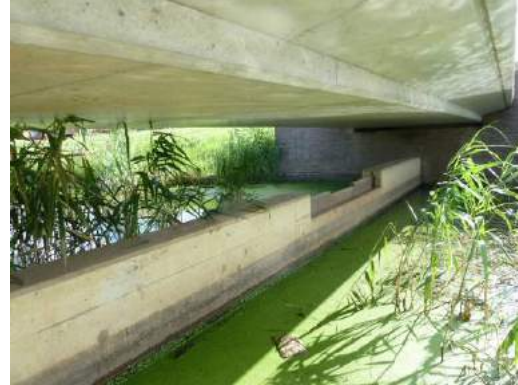
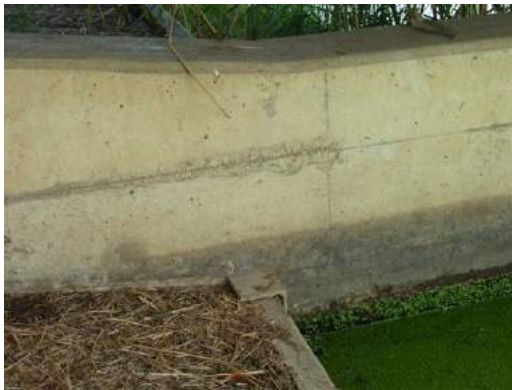
Stuw Z_ST_ZE_03

Bouwjaar: ca. 1995.
Inschatting restlevensduur: ca. 65 jaar.
Resultaat inspectie: Geen bijzonderheden aangetroffen.
Beoordeling: Stuw voldoet

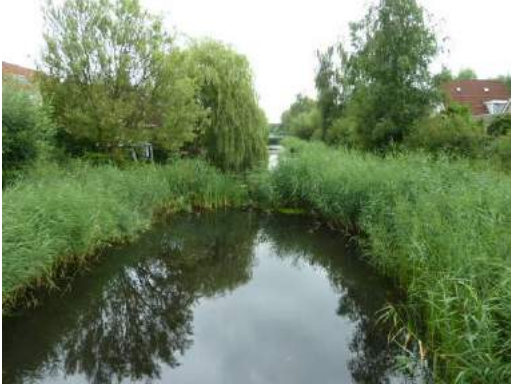
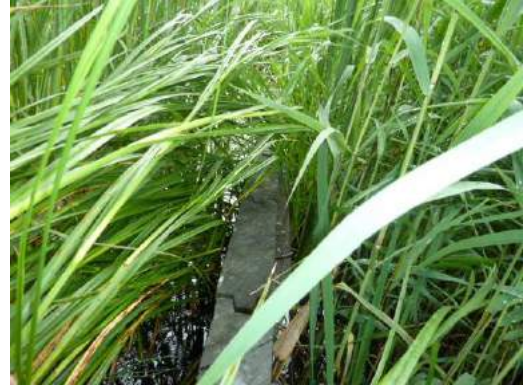
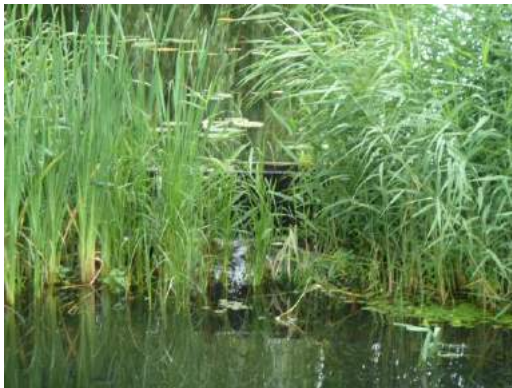
Stuw Z:ST-ZE_06

Bouwjaar: Onbekend, ca. 1990.

Inschatting restlevensduur: ca. 5 jaar.

Resultaat inspectie: Vanwege begroeiing nauwelijks te beoordelen. Er is echter voldoende inzicht om een beoordeling te kunnen maken, waarbij het risico op een foute beoordeling gering is. Kleine lekkage aangetroffen. Gezien de leeftijd is er geen sprake van achterstallig onderhoud.

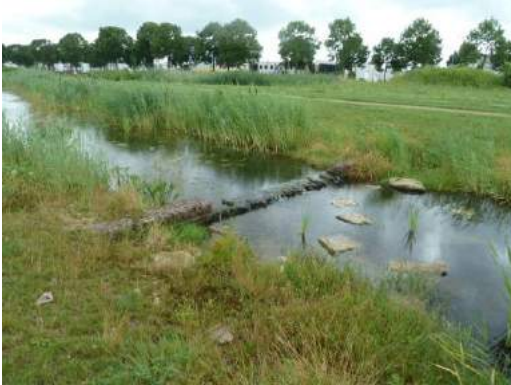
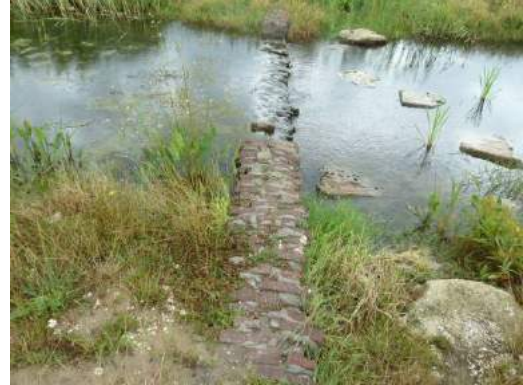
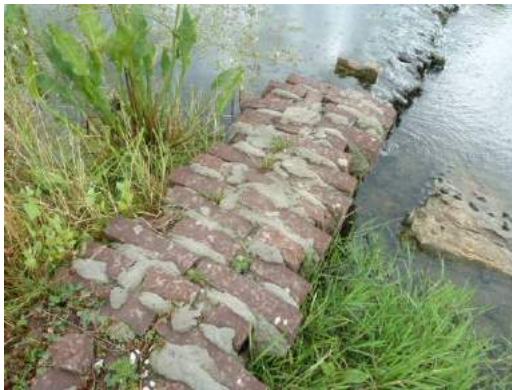
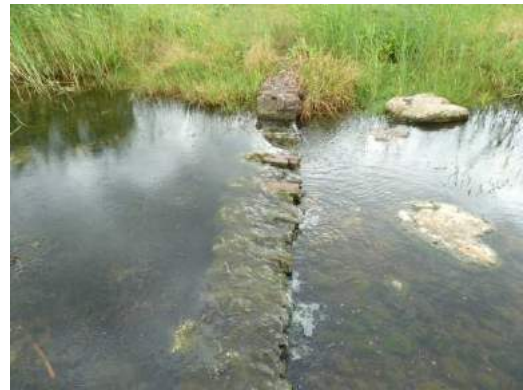
Stuw Z:ST-ZE_11

Bouwjaar: ca. 2008.

Inschatting restlevensduur: ca. 50 jaar.

Beoordeling: Stuw voldoet

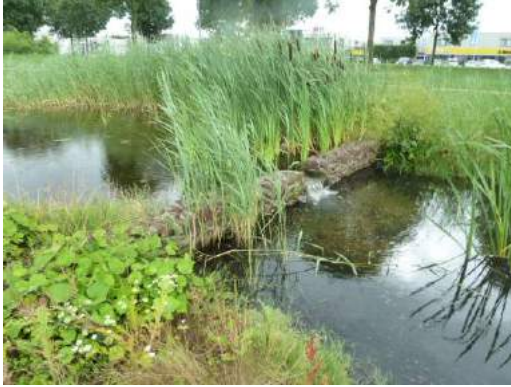
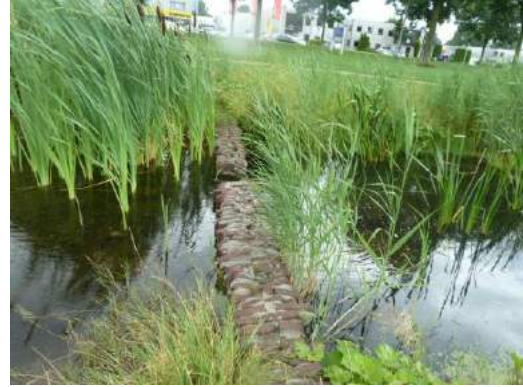
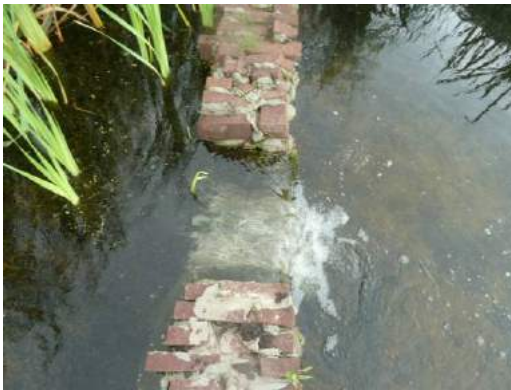
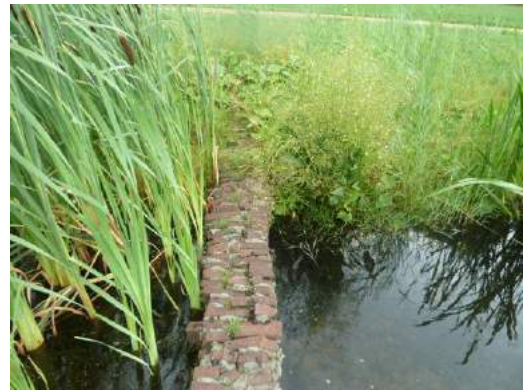
Stuw Z:ST-ZE_12

Bouwjaar: ca. 2008.

Inschatting restlevensduur: ca. 50 jaar.

Beoordeling: Stuw voldoet

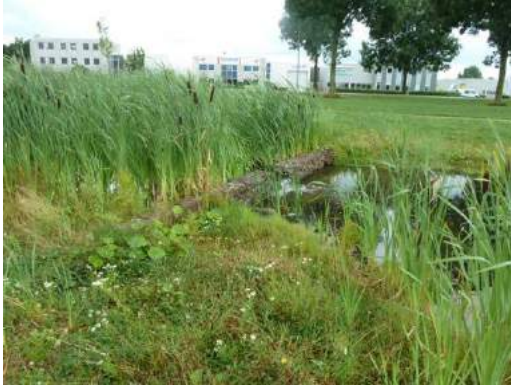
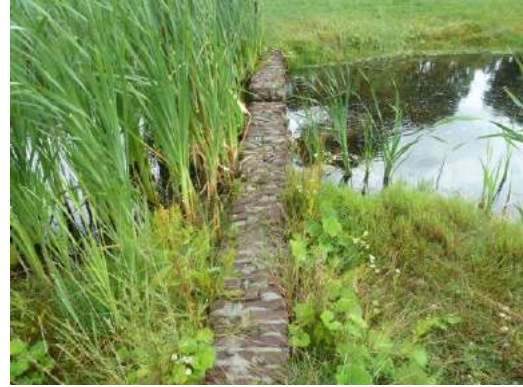
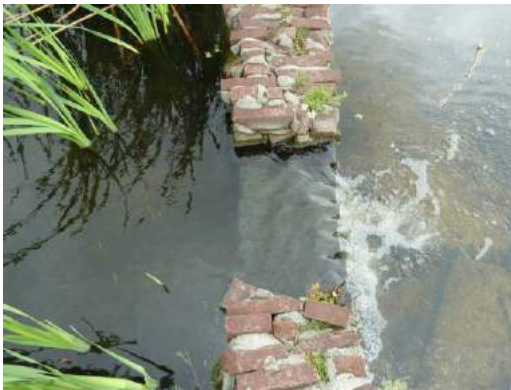
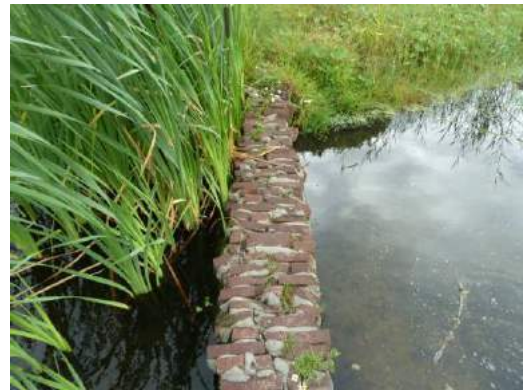
Stuw Z:ST-ZE_13

Bouwjaar: ca. 2008.

Inschatting restlevensduur: ca. 50 jaar.

Beoordeling: Stuw voldoet

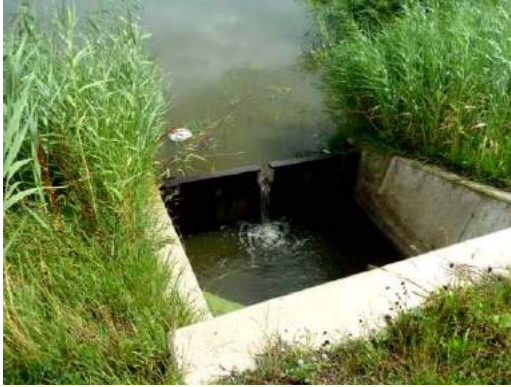
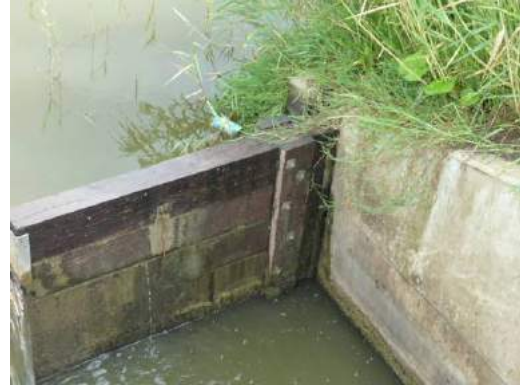
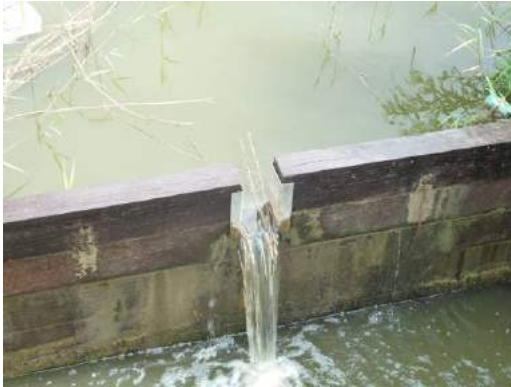
Stuw Z:ST-ZE_14

Bouwjaar: ca. 2008.

Inschatting restlevensduur: ca. 25 jaar.

De stuw functioneert. Hij is geplaatst in de sponning van een betonnen duiker.

Beoordeling: Stuw voldoet

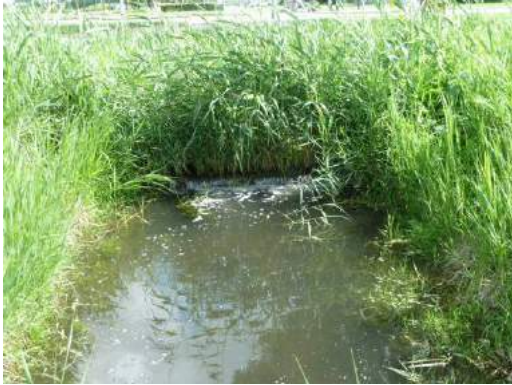
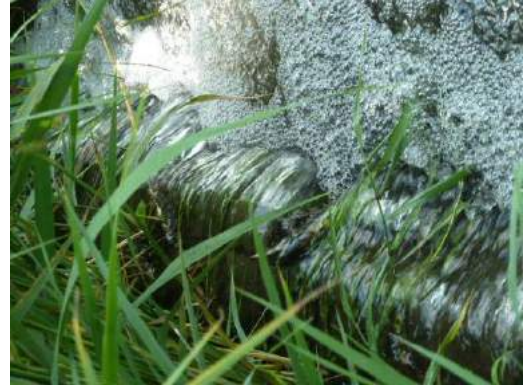
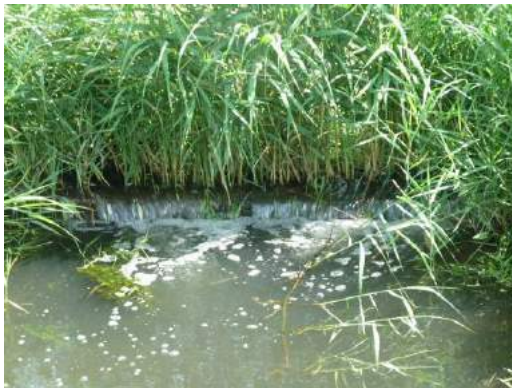
Stuw Z:ST-ZE_15

Bouwjaar: ca. 1995.
Inschatting restlevensduur: ca. 10 jaar.
Resultaat inspectie: Geen bijzonderheden aangetroffen.
Beoordeling: Stuw voldoet

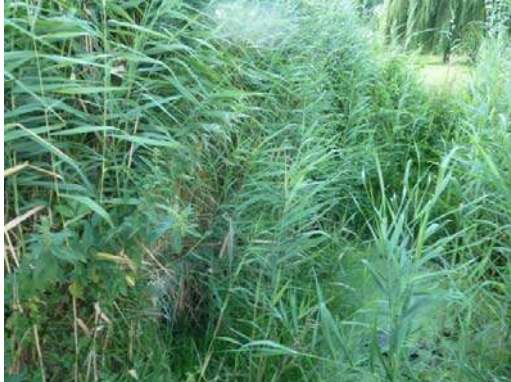
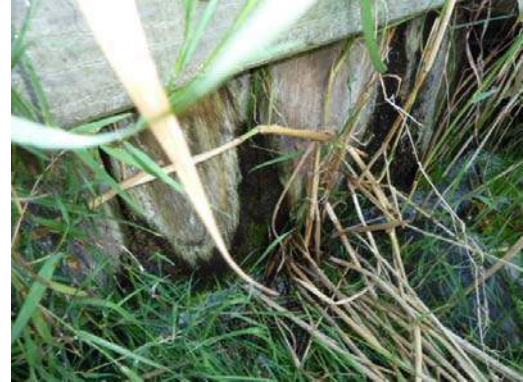
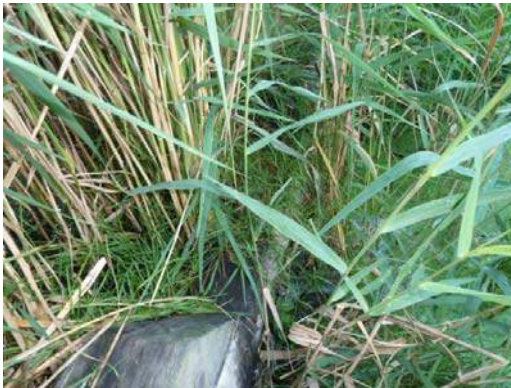
Stuw Z:ST-ZE_16

Bouwjaar: ca. 1990.

Inschatting restlevensduur: ca. 10 jaar.

Resultaat inspectie: Vanwege begroeiing nauwelijks te beoordelen. Er is echter voldoende inzicht om een beoordeling te kunnen maken, waarbij het risico op een foute beoordeling gering is. Lekkage aangetroffen. Gezien de leeftijd is er geen sprake van achterstallig onderhoud. De stuw bestaat uit twee vlak achter elkaar geplaatste houten stuwen.

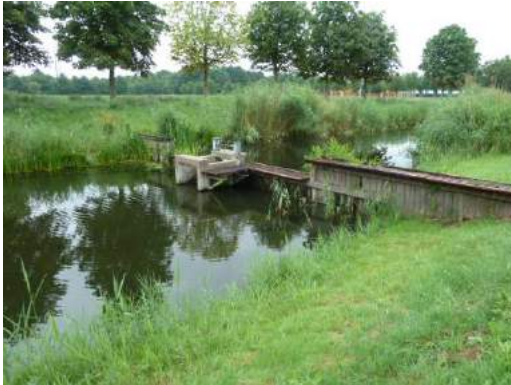
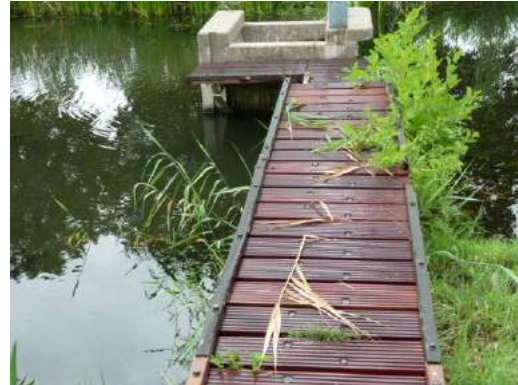
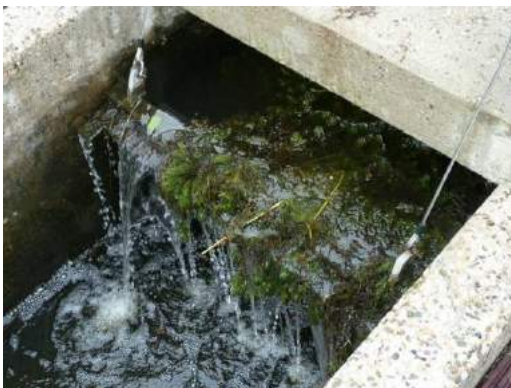
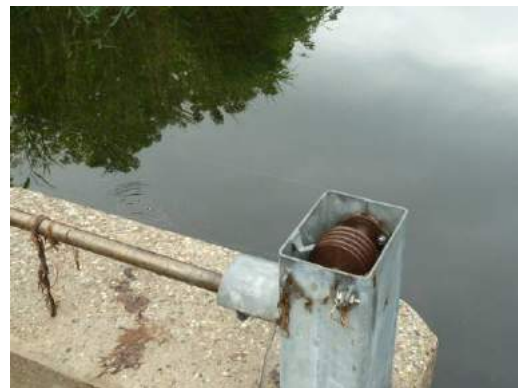
Stuw Z:ST-ZE_08

Bouwjaar: ca. 1980.

Inschatting restlevensduur: ca. 5 jaar voor houten damwand. Betonnen stuw ca. 50 jaar.

Resultaat inspectie: Van het mechanisch gedeelte mist een afdekkap. De beplanking is deels overwoekerd door beplanting, die niet is ingegroeid. De houten damwand vertoont lekkage op meerdere plekken. Gezien de levensduur is dit geen achterstallig onderhoud.

Indicatie kosten: €200

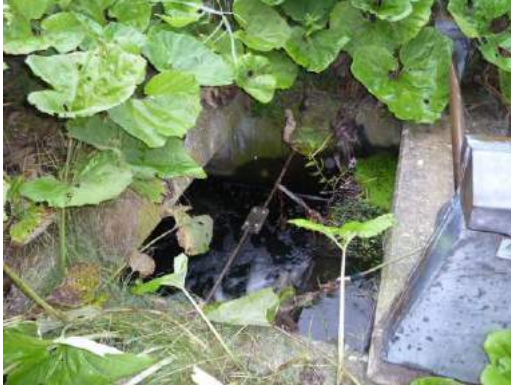
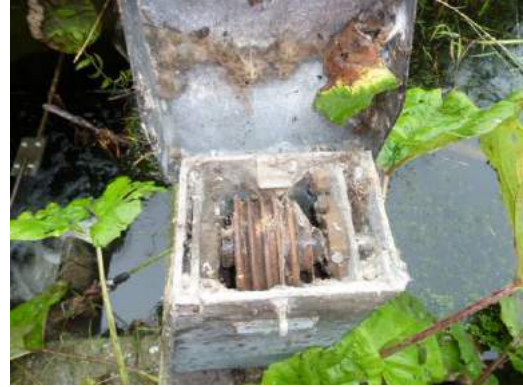
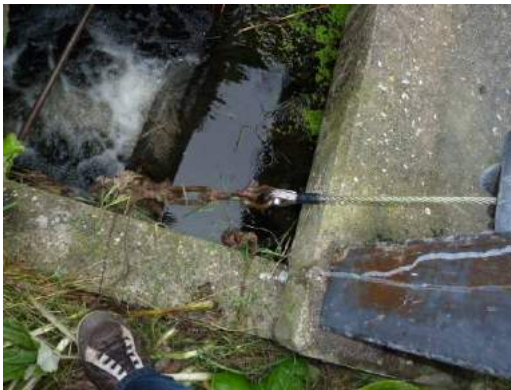
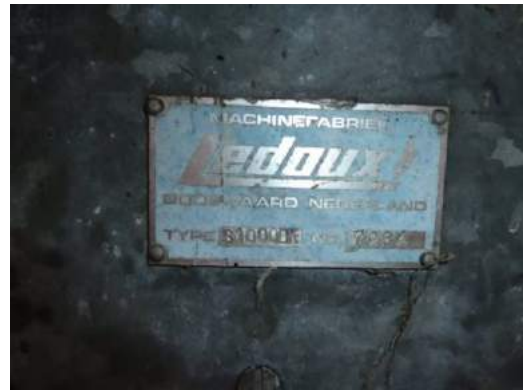
Stuw Z:ST-ZE_10

Bouwjaar: ca. 1980.

Inschatting restlevensduur: ca. 50 jaar.

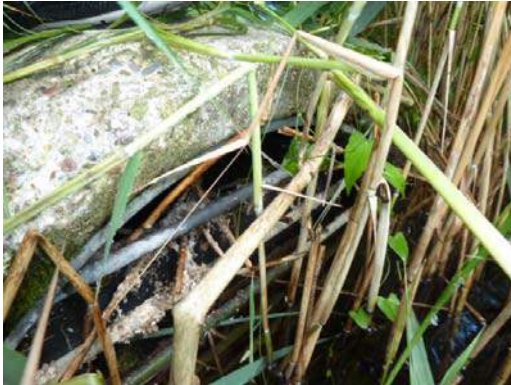
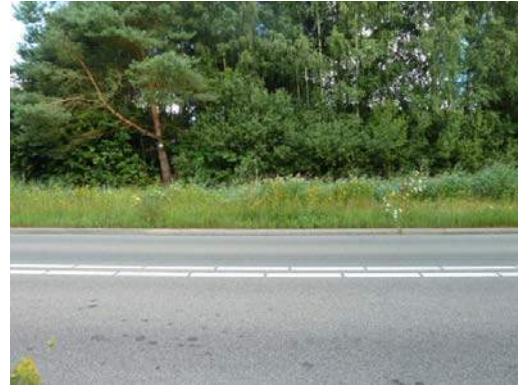
Stuwput Z:ST-ZEEWOLDE02

Bouwjaar: ca. 1995.

Inschatting restlevensduur: ca. 2 jaar.

Beoordeling: Stuwput voldoet

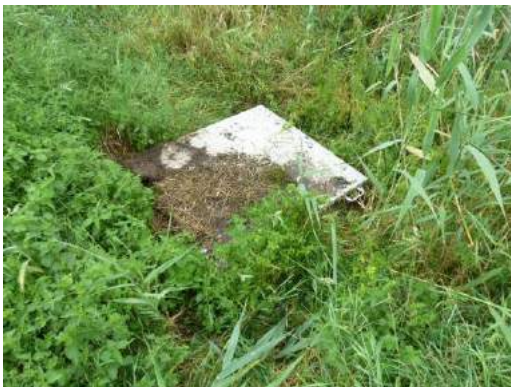
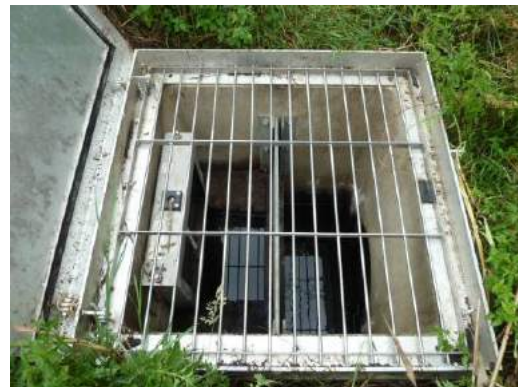
Stuwput Z:ST-ZEEWOLDE03

Bouwjaar: ca. 2005.

Inschatting restlevensduur: ca. 75 jaar.

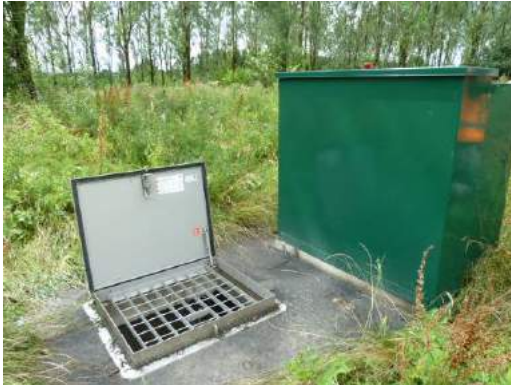
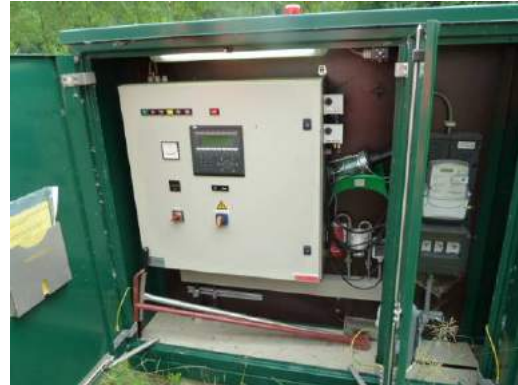
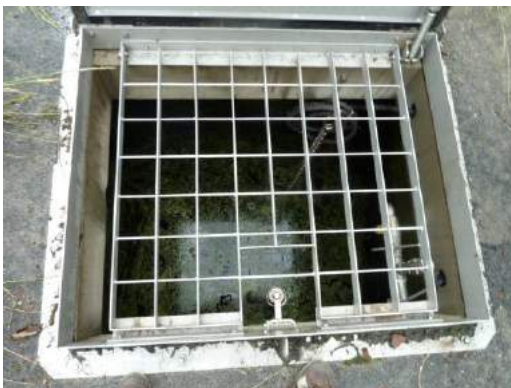
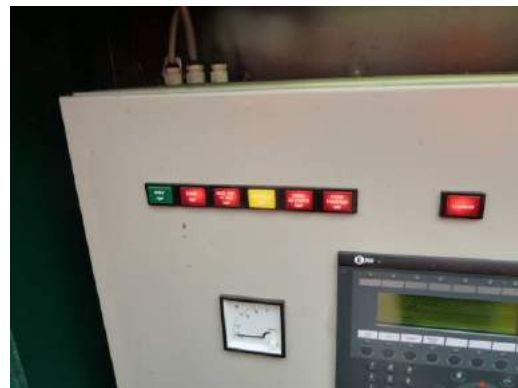
Opvoergemaal Zeewolde_1

Bouwjaar: ca. 2008.

Inschatting restlevensduur: ca. 70 jaar. E&M circa 20 jaar.

Beoordeling: Opvoergemaal voldoet

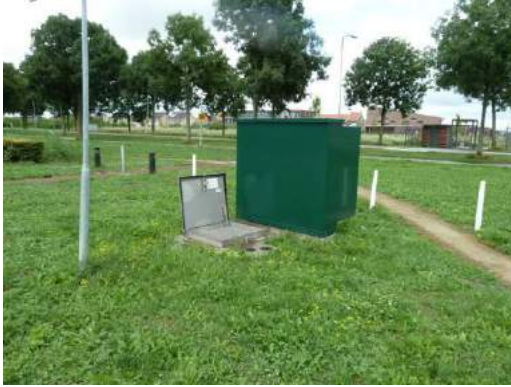
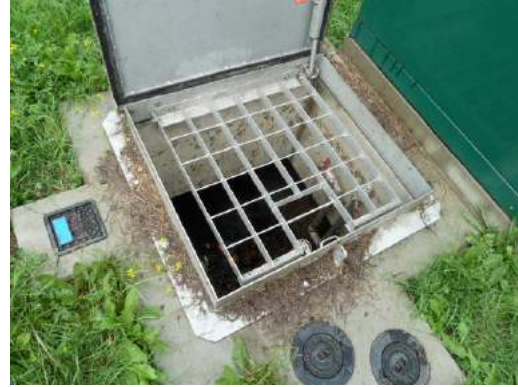
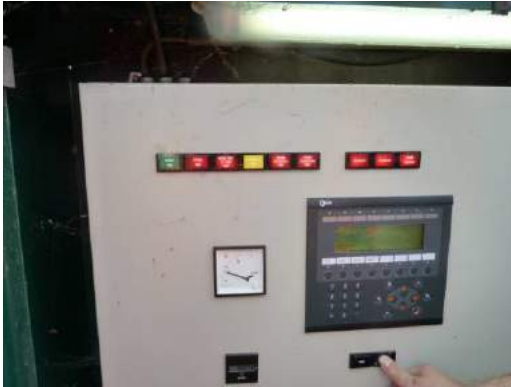
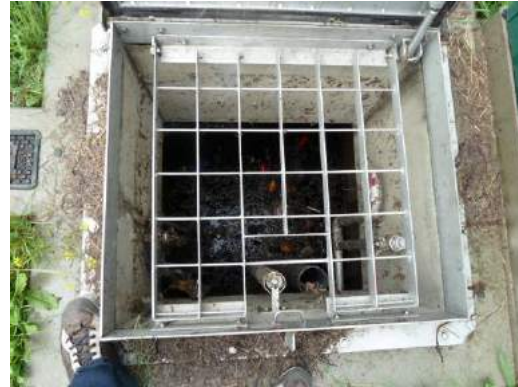
Opvoergemaal Zeewolde_2

Bouwjaar: ca. 2008.

Inschatting restlevensduur: ca. 70 jaar. E&M circa 20 jaar

Beoordeling: Opvoergemaal voldoet

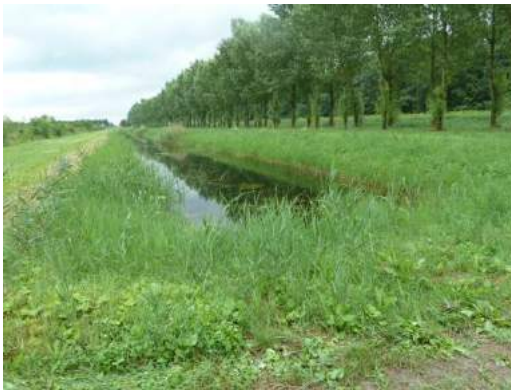
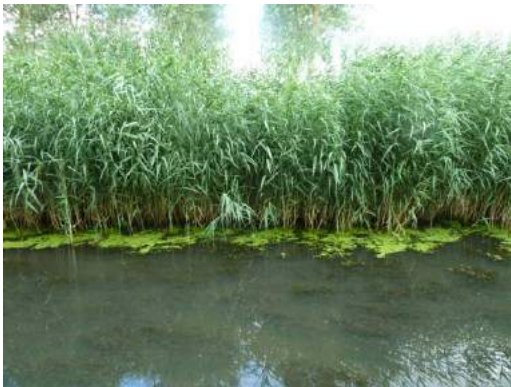
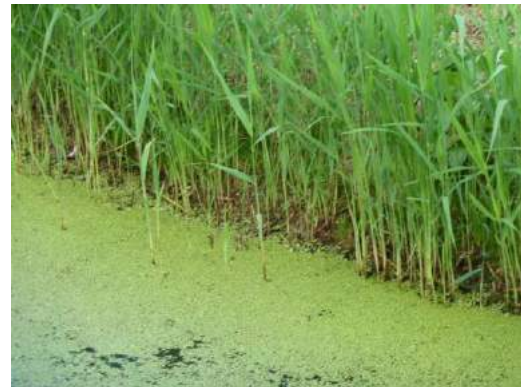
Type oeverconstructie: Geen.

Resultaat inspectie: Op sommige plaatsen lichte afkalving. Deze hebben echter geen invloed op de veiligheid of stabiliteit en er is geen sprake van achterstallig onderhoud.

Beoordeling: Watergang voldoet

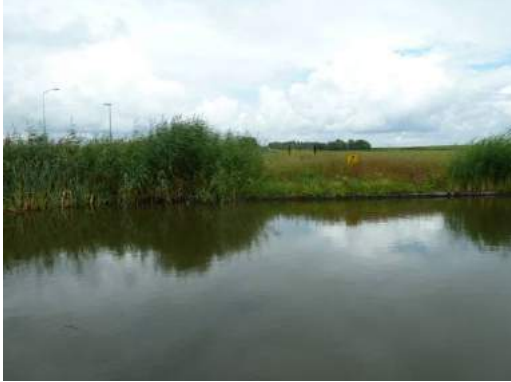
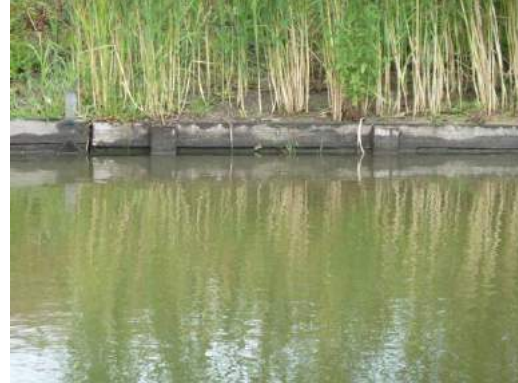
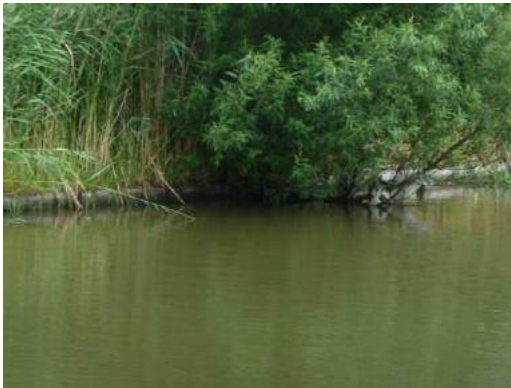
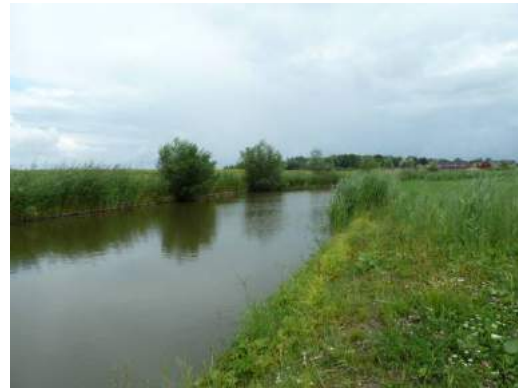
Gebied B – watergangen met houten beschoeiing

Type oeverconstructie: Houten beschoeiing.
Resultaat inspectie: Op enkele locaties lichte uitspoeling achter de beschoeiing. Dit heeft echter geen invloed op de veiligheid of stabiliteit en er is geen sprake van achterstallig onderhoud.
Beoordeling: Watergang voldoet

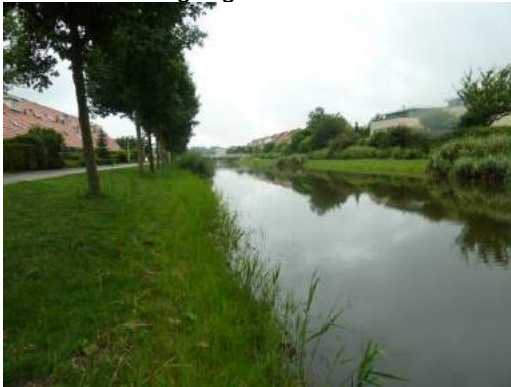
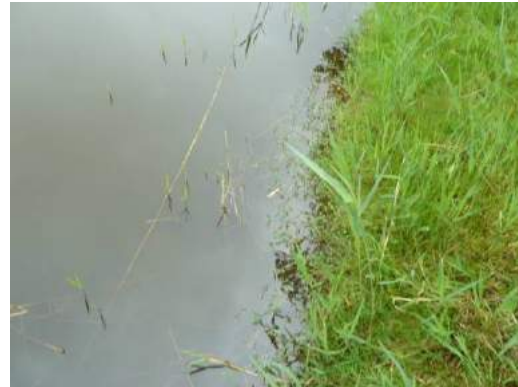
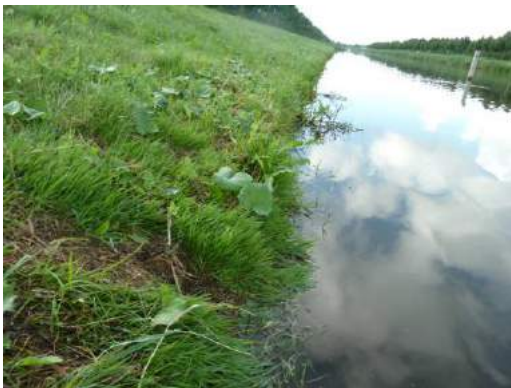
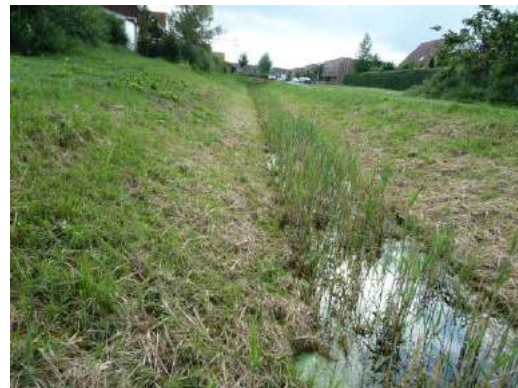
Gebied C- watergangen zonder oeverconstructie

Type oeverconstructie: Geen.

Resultaat inspectie: Op sommige plaatsen lichte afkalving. Deze hebben echter geen invloed op de veiligheid of stabiliteit en er is geen sprake van achterstallig onderhoud.

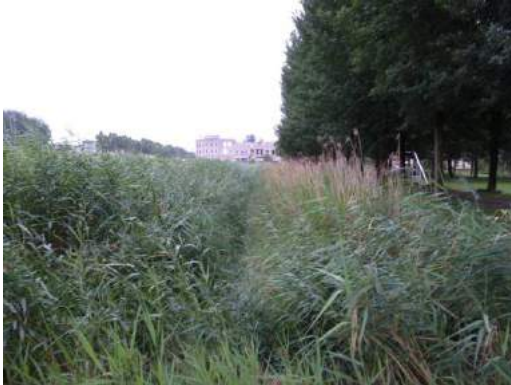
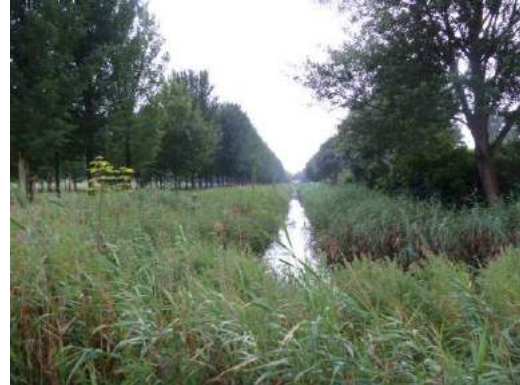
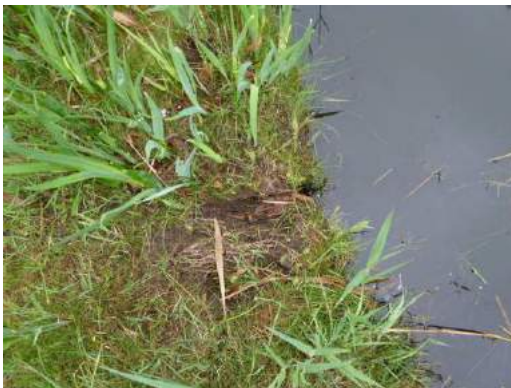
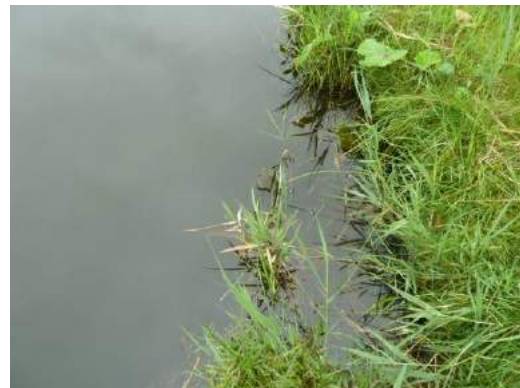
Gebied D – watergangen zonder oeverconstructie

Type oeverconstructie: Geen.

Resultaat inspectie: Op sommige plaatsen lichte afkalving. Deze hebben echter geen invloed op de veiligheid of stabiliteit en er is geen sprake van achterstallig onderhoud.

Beoordeling: Watergang voldoet

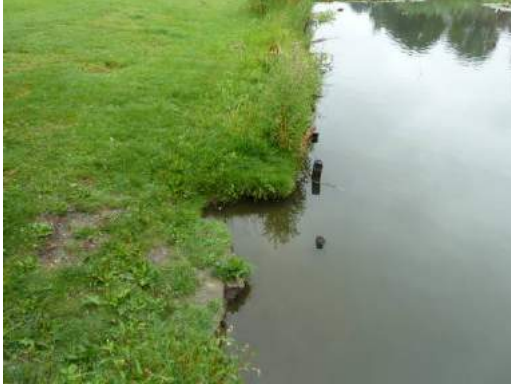
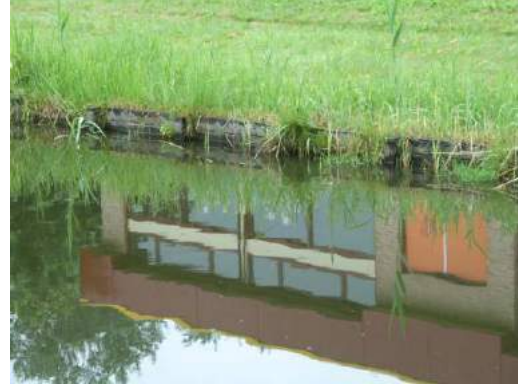
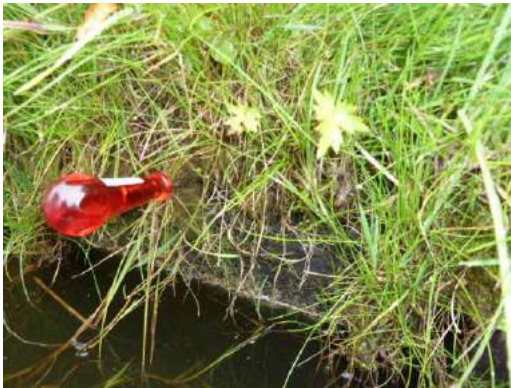
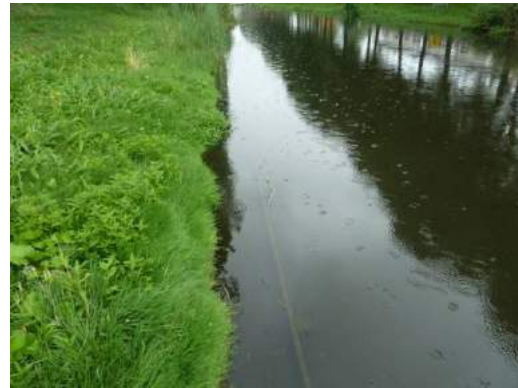
Gebied D – watergangen met houten beschoeiing

Type oeverconstructie: Houten beschoeiing.
Resultaat inspectie: Op enkele locaties lichte uitspoeling achter de beschoeiing. Dit heeft echter geen invloed op de veiligheid of stabiliteit en er is geen sprake van achterstallig onderhoud.
Beoordeling: Watergang voldoet

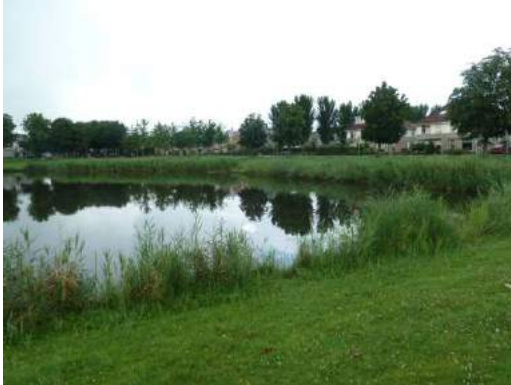
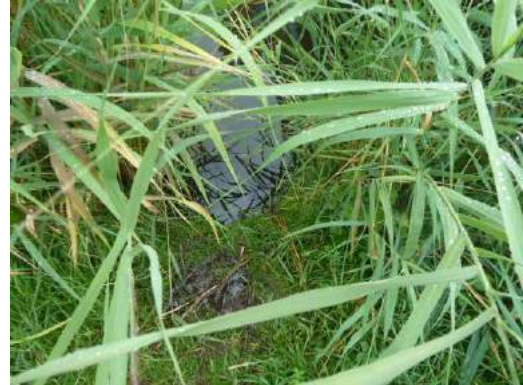
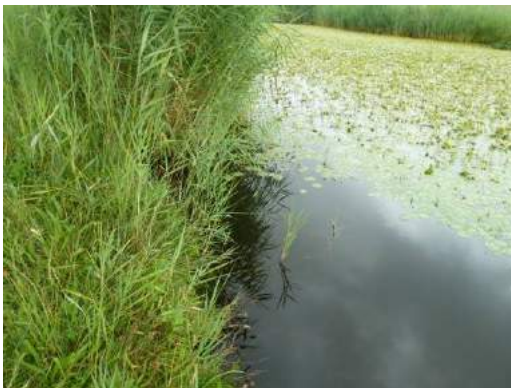
Gebied E- watergangen zonder oeverconstructie

Type oeverconstructie: geen.

Resultaat inspectie: Op sommige plaatsen lichte afkalving. Deze hebben echter geen invloed op de veiligheid of stabiliteit en er is geen spraken van achterstallig onderhoud.

Beoordeling: Watergang voldoet

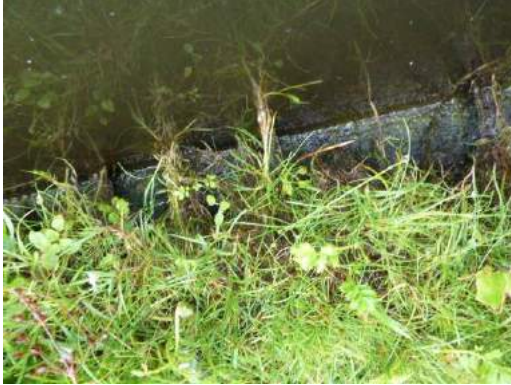
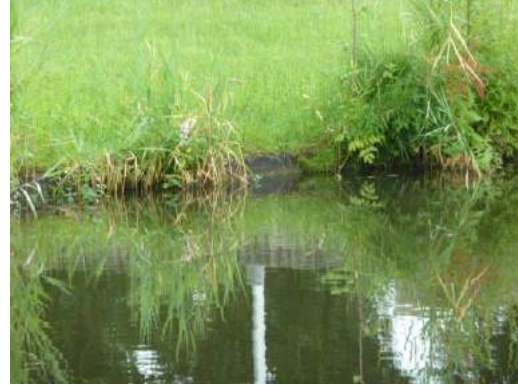
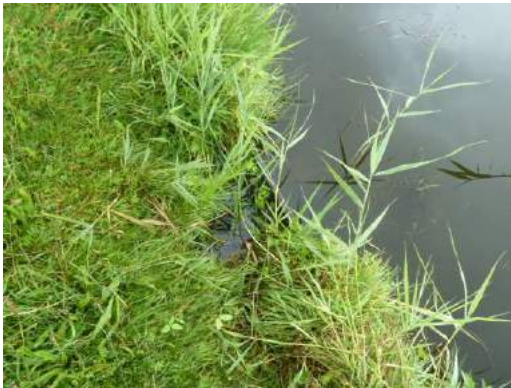
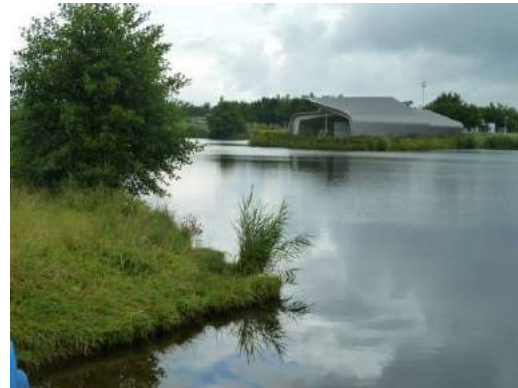
Gebied E – watergangen met houten beschoeiing

Type oeverconstructie: Houten beschoeiing.

Resultaat inspectie: Op enkele locaties lichte uitspoeling achter de beschoeiing. Dit heeft echter geen invloed op de veiligheid of stabiliteit en er is geen spraken van achterstallig onderhoud.
