# Waterhuishoudkundig onderzoek De Kolk te Leersum

**Kenmerk** R001-1278752BMS-V02-mdg-NL

<b>Titel</b>	Waterhuishoudkundig onderzoek De Kolk te Leersum
<b>Opdrachtgever</b>	Gemeente Utrechtse Heuvelrug
<b>Projectleider</b>	Leon Droppert
<b>Auteur(s)</b>	Bianca Stoop
<b>Tweede lezer</b>	Rob Ligtenberg
<b>Projectnummer</b>	1278752
<b>Aantal pagina's</b>	19
<b>Datum</b>	20 mei 2021
<b>Handtekening</b>	Ontbreekt in verband met digitale verwerking. Dit rapport is aantoonbaar vrijgegeven.

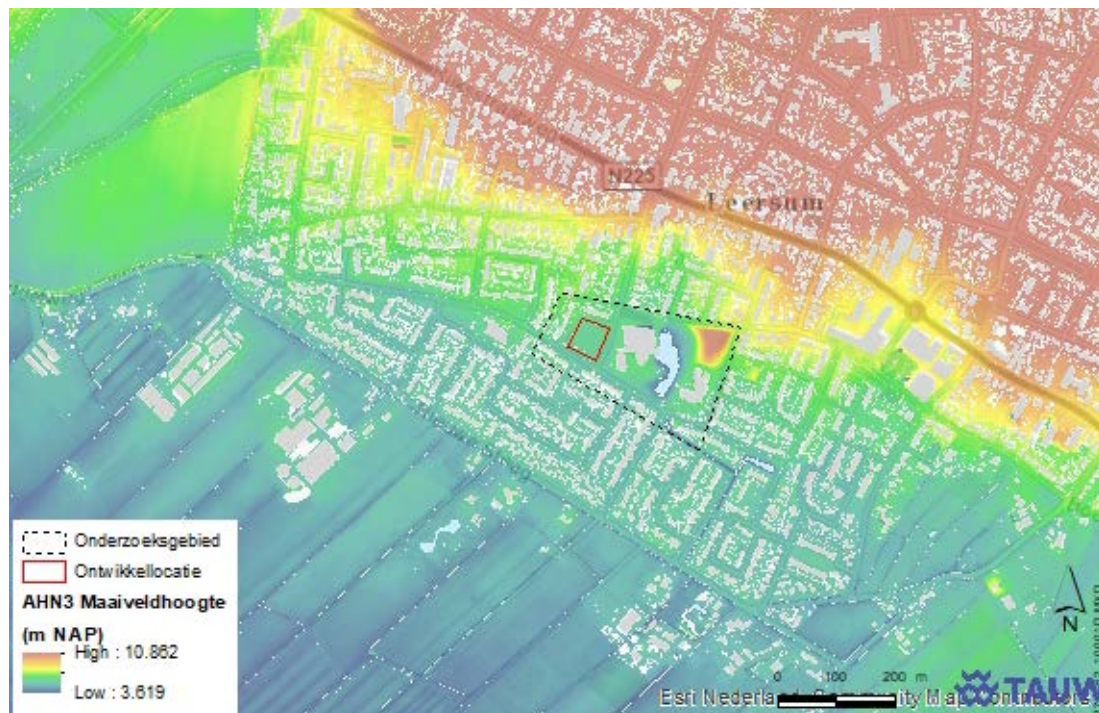
In figuur 2.1 is de maaiveldhoogtekaart (bron: AHN3) weergegeven. Hieruit is op te maken dat het onderzoeksgebied aan de voet van de Utrechtse Heuvelrug ligt. Vanaf de kruising van de Hoflaan met De Oude Kolk wordt het maaiveld nagenoeg vlak, zie ook het hoogteprofiel in figuur 2.2. De onderzoekslocatie heeft een maaiveldniveau van circa +6,3 m NAP.

Figuur 2.1 Maaiveldhoogte Leersum (AHN3)

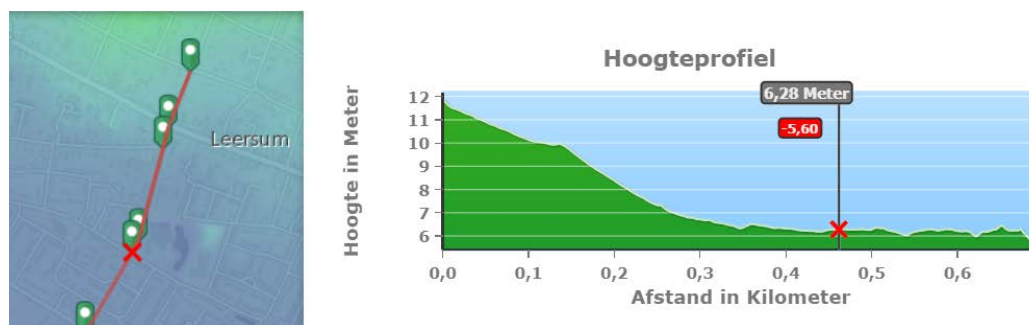
Figuur 2.2 Hoogteprofiel Hoflaan

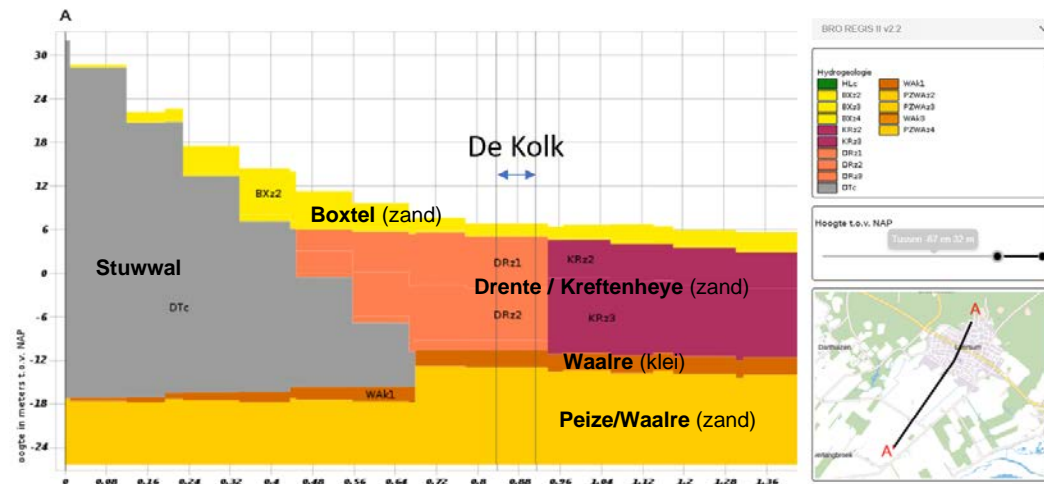
Op regionaal niveau geeft het ondergrondmodel REGIS v2.2 (DINOloket) aan dat het plangebied aan de voet van de gestuwde Utrechtse Heuvelrug ligt. Lokaal bestaat de bodemopbouw uit een zandpakket behorend bij de Formatie van Boxtel (circa 2 meter dik) en de Formatie van Drente / Kreftenheye (circa 15 m dik). Daaronder bevindt zich een dunne kleilaag, behorende bij de Formatie van Waalre (circa 2 m dik). Onder de kleilaag bevindt zich wederom een zandpakket.

Figuur 2.3 Bodemopbouw volgens REGIS model v2.2 (DINOloket.nl)

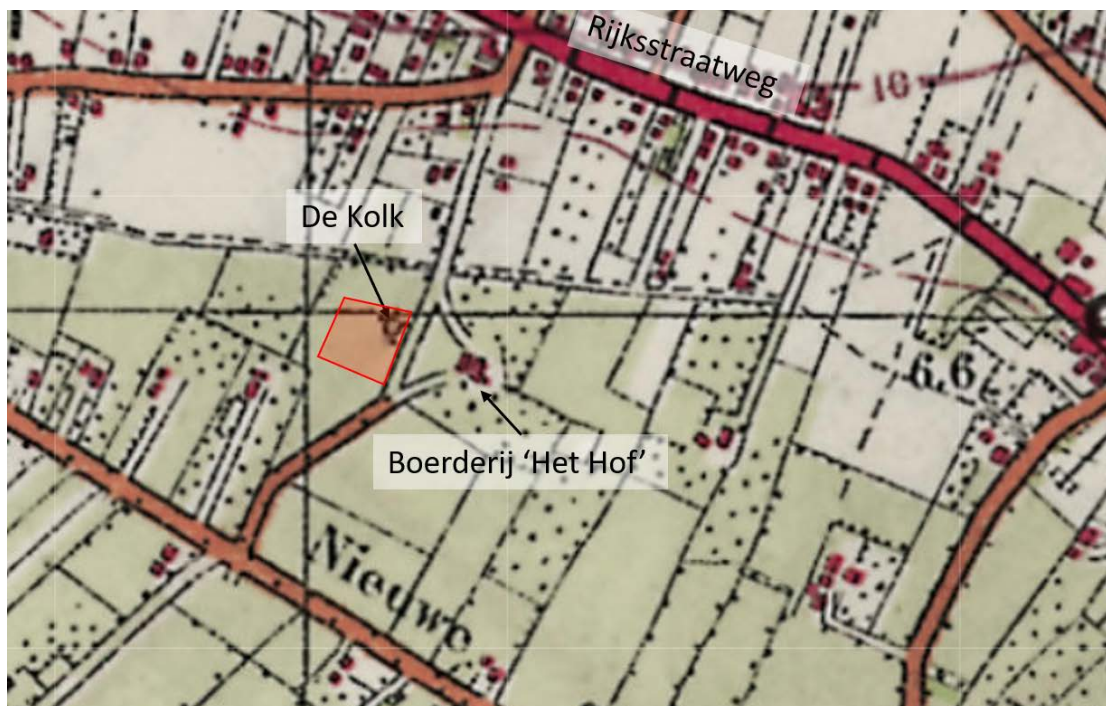
Historische informatie over de Hoflaan is te vinden op de website van *Historisch Leersum*<sup>1</sup>. Aan deze laan heeft in het verleden de boerderij 'Het Hof' gestaan. Nabij deze boerderij was een poel gelegen van 8 à 10 m doorsnede met knotwilgen eromheen. Deze waterplas werd vermoedelijk gebruikt voor het vee om uit te drinken en was wellicht ook een watervoorziening voor het blussen van branden in de omgeving. De poel is te herkennen op de topografische kaart van 1903 en 1932. Vanaf 1958 verdwijnt de poel weer van de kaart. Het is onbekend met wat voor materiaal de poel gedempt is.

Figuur 2.5 Kaart van Leersum 1932 (Topotijdreis.nl)

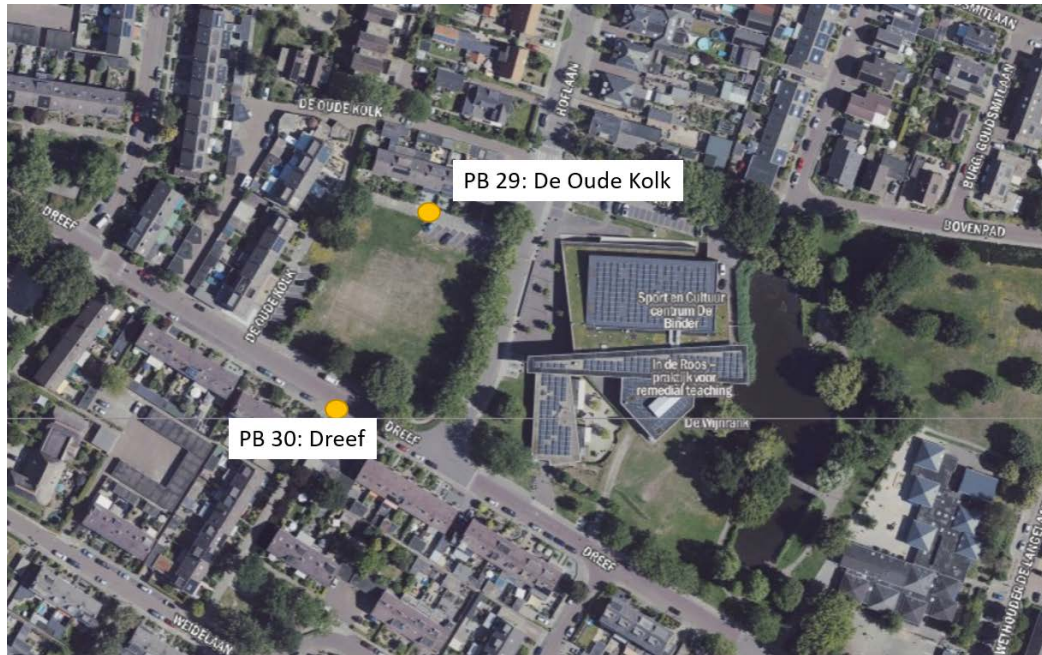
Er is lokaal bodemonderzoek uitgevoerd om meer informatie over de lokale bodemopbouw te verkrijgen. Twee boringen zijn gemaakt tot ongeveer +2,4 m NAP / 4 m -mv. Deze boringen zijn afgewerkt als peilbuizen, zodat de freatische grondwaterstand gemonitord kan worden. Deze informatie is ook van belang voor het realiseren van de ontwikkeling op de locatie De Kolk-Oude Dreef. De locatie van de boringen is in figuur 2.6 weergegeven.

Figuur 2.6 Locatie boringen/peilbuizen lokaal veldonderzoek

De boringen laten zien dat de eerste 0,5 tot 1,0 m -mv bestaat uit matig grof zand, met daaronder een pakket van fijn zand, zwak tot matig siltig tot aan de boordiepte van 4,0 m -mv. De boringen zijn opgenomen in bijlage 3 van dit rapport. De grondwaterstand bedroeg tijdens het plaatsen van de boringen op 27 januari 2021 circa 1,5 m -mv.

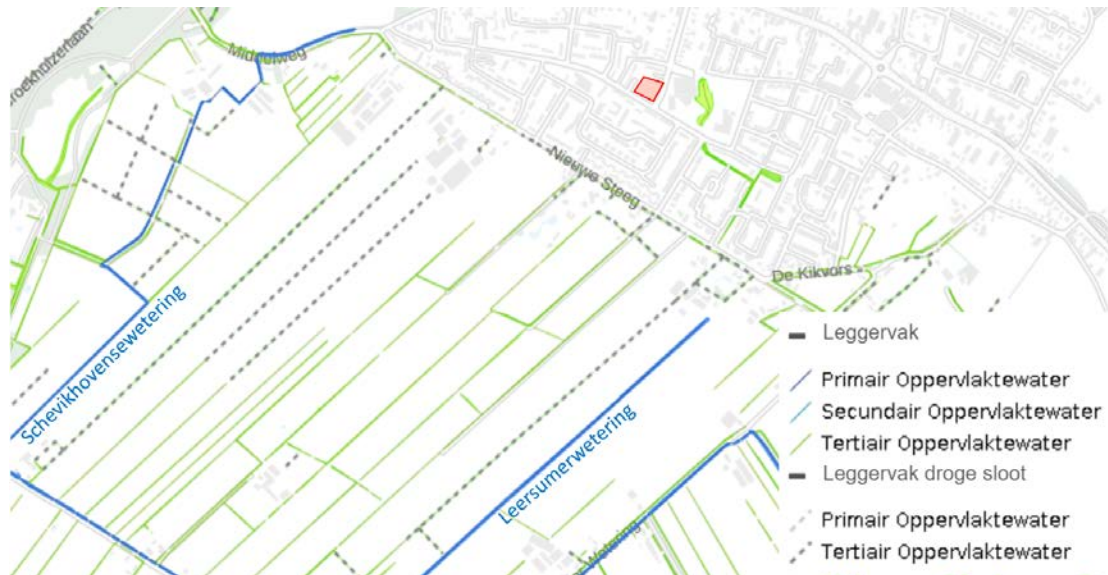
Binnen het stedelijk gebied van Leersum zijn maar enkele oppervlaktewaterlichamen aanwezig. Het aanwezige water betreft tertiair oppervlaktewater of droogvallende sloten in beheer van de gemeente, zie figuur 2.7. Het waterpeil van de waterpartij naast De Binder bedraagt circa +4,80 m NAP<sup>2</sup>. De vijver voert af via een duiker naar een watergang met een gemiddeld peil +4,60 m NAP<sup>2</sup>. Deze watergang voert af via een duiker en een betonnen goot (tijdens hevige buien) naar de Leersumerwetering (LBW\_A\_024), met een streefpeil van +4,25 m NAP.

Figuur 2.7 Legger oppervlaktewateren Hoogheemraadschap De Stichtse Rijnlanden ([Legger Oppervlaktewateren](#) ([webgispublisher.nl](#)))

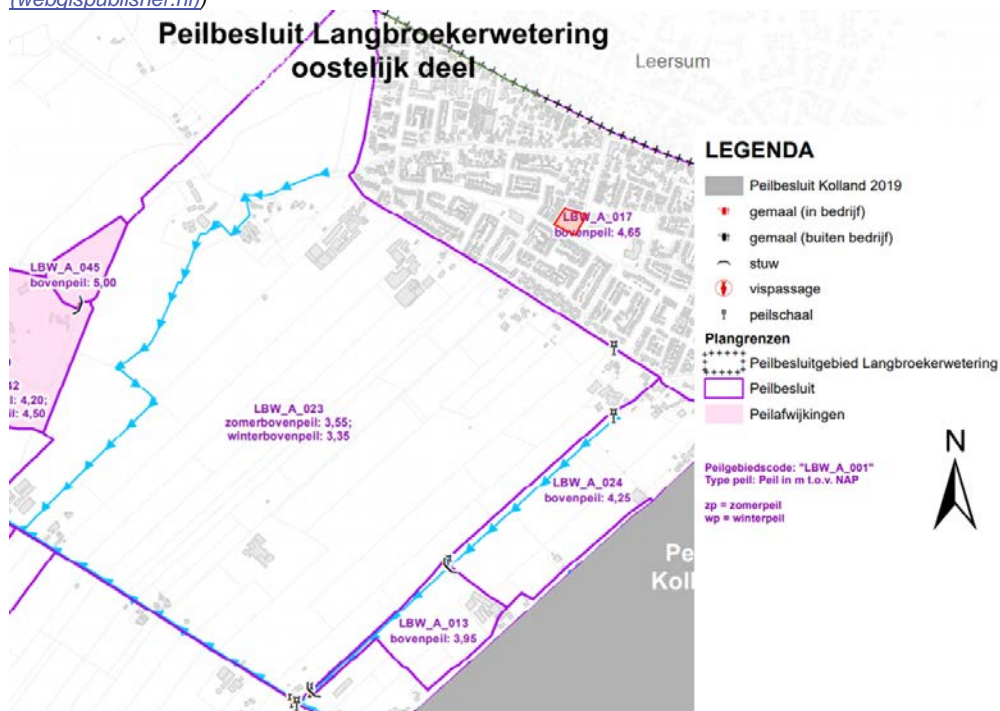
Het stedelijk gebied van Leersum had in het peilbesluit van 2008 geen streefpeil. In het ontwerp peilbesluit van 2020 is een flexibel bovenpeil van +4,65 m NAP beschreven voor het stedelijk gebied, zie figuur 2.8. Dit is lager dan het huidige peil van de vijver van circa +4,8 m NAP. Het is niet bekend of en hoe het waterpeil in vijver op niveau wordt gehouden. Een veldbezoek en het inmeten van een eventueel aanwezige stuwconstructie kan dit uitwijzen.

Figuur 2.8 Uitsnede uit het ontwerp peilbesluit 2020 ([Peilbesluit Langbroekerwetering - HDSR](#))

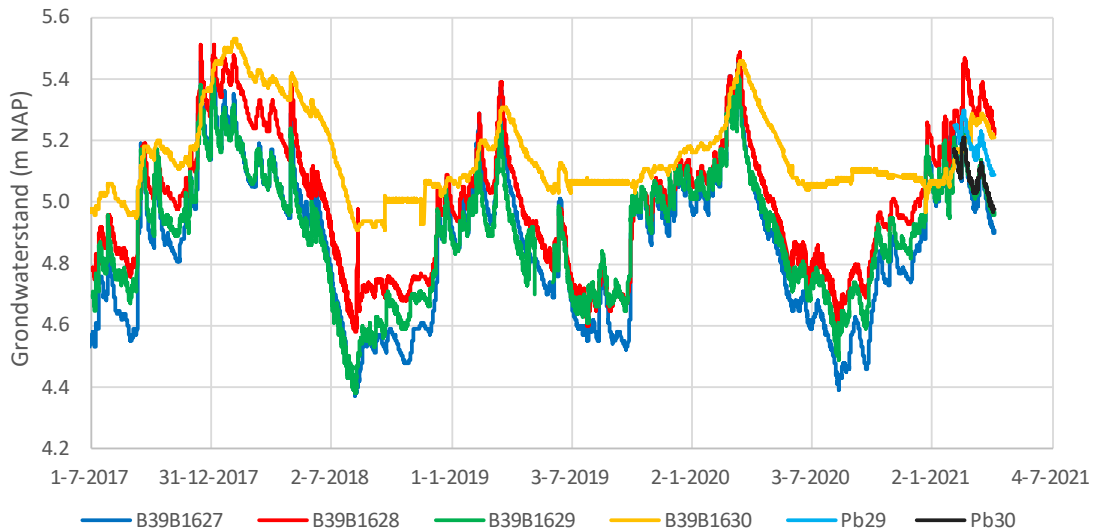
In figuur 2.9 is het verloop van de grondwaterstand weergegeven van de vier peilbuizen die het dichtst bij het onderzoeksgebied gelegen zijn. De grondwaterstanden zijn veelal hoger dan het waterpeil van de vijver naast De Binder. Dat betekent dat de vijver (vooral in de winterperiode) een drainerend effect heeft. De grondwaterstanden van de nieuwe peilbuizen (29 en 30, meten vanaf februari 2021) liggen in lijn met de omliggende peilbuizen, zie figuur 2.9.

Figuur 2.9 Verloop grondwaterstanden omliggende peilbuizen

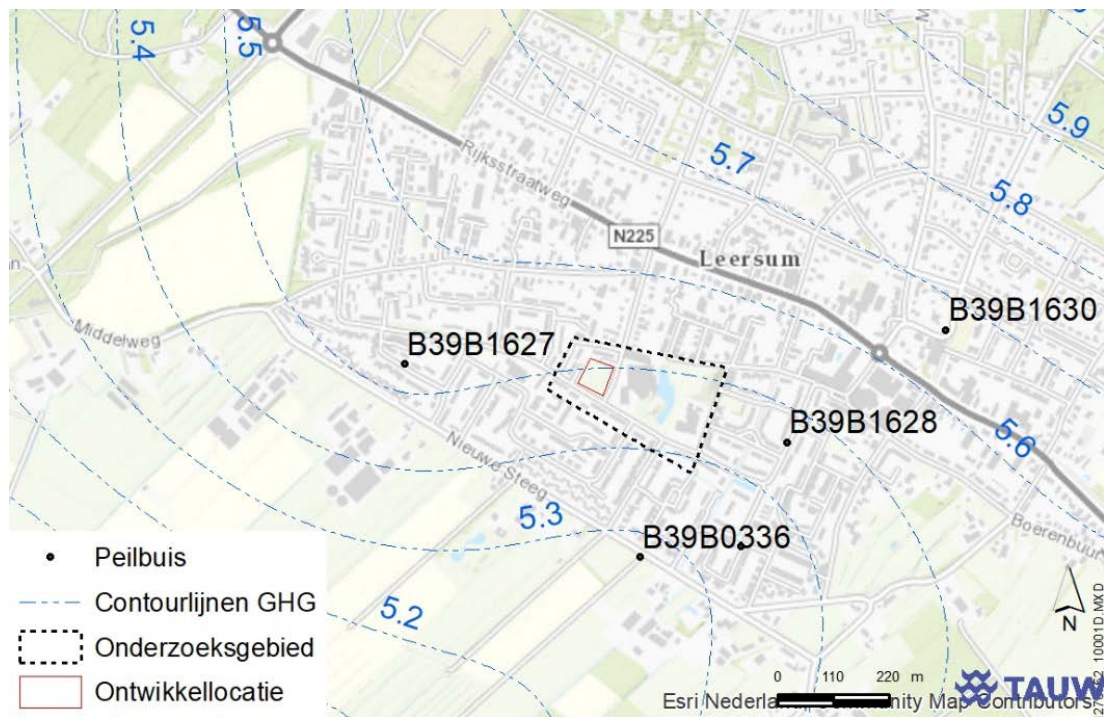
In tabel 2.1 zijn de freatische<sup>3</sup> grondwaterstanden in de omgeving opgesomd. Van deze grondwaterstanden is een isohypsenkaart gemaakt, waarin de lijnen van gelijke grondwaterstand te zien zijn, zie figuur 2.10. In de isohypsenkaart is te zien dat het grondwater vanaf de stuwwal ten noordoosten van de onderzoekslocatie, richting het lager gelegen landelijk gebied stroomt. Voor de onderzoekslocatie gaan we uit van een representatief hoge grondwaterstand (RHG) van ongeveer +5,5 m NAP, dit is ongeveer 1,0 m onder maaiveld. De representatief gemiddelde grondwaterstand (RGG) ligt ongeveer een halve meter lager. De RHG komt overeen met de data vanuit het HYDROMEDAH grondwatermodel (GHG van 1,2 à 1,6 m -mv) waarvan de resultaten zijn opgenomen in de grondwaterkwantiteitskaarten van de provincie Utrecht ([webkaart \(provincie-utrecht.nl\)](http://webkaart.provincie-utrecht.nl)). De grondwaterstand fluctueert gedurende het jaar gemiddeld 1,0 m.

Figuur 2.10 Isohyphenkaart freatische RHG grondwaterstanden

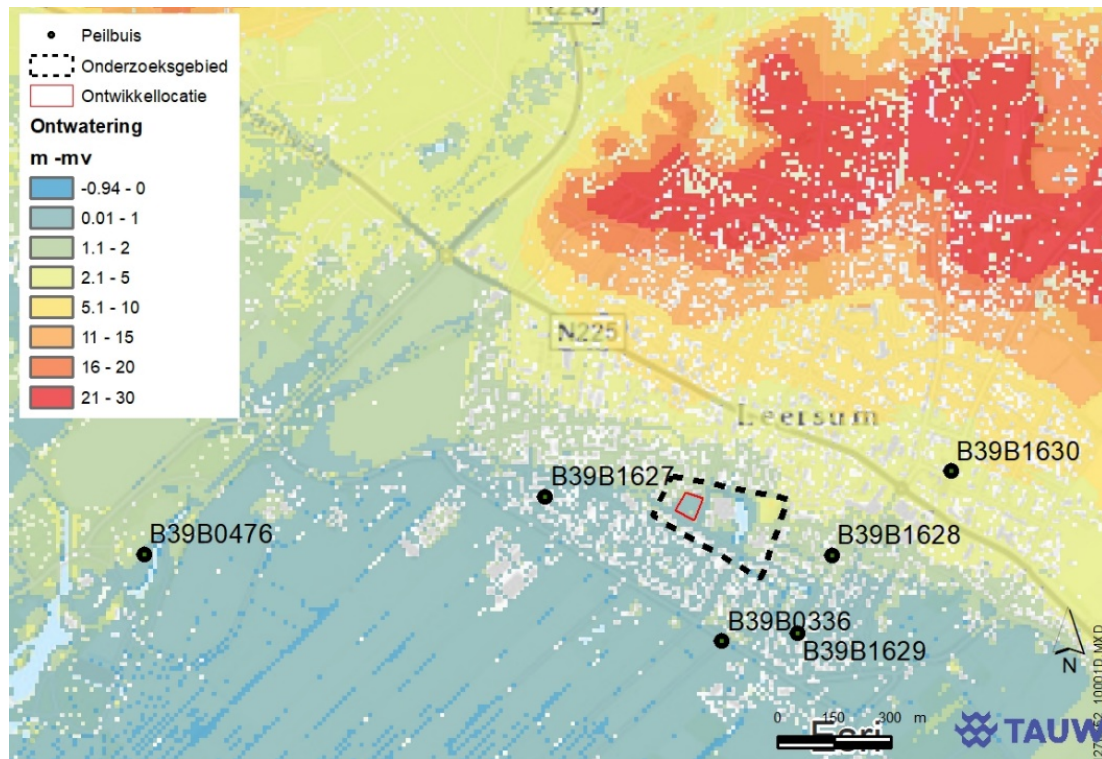
Binnen het onderzoeksgebied ligt de ontwateringsdiepte<sup>4</sup> in een RHG-situatie tussen de 0,8 en 0,9 m -mv. In figuur 2.11 is de ontwateringsdiepte voor het grotere gebied weergegeven. Hierop is te zien dat de ontwateringsdiepte richting het zuiden afneemt doordat het maaiveld daar minder

hoog is. De grondwaterstand komt hier dichterbij maaiveld voor. Omdat het een interpolatie betreft, is het kaartbeeld een goede benadering van de werkelijkheid.

Figuur 2.11 Ontwateringsdiepte op basis van de RHG en AHN3

- Grondwaterstand
  - De lokale ontwateringsdiepte is op basis van de beschikbare peilbuizen berekend op 0,80 à 0,90 m-mv in een RHG-situatie. De lokale peilbuizen laten een overeenkomstig patroon zien. De ontwateringsdiepte geeft geen directe aanleiding dat de wateroverlast wordt veroorzaakt door het grondwater.
  - De regionale condities van kwel en wegzijging geven aan dat er in lichte mate kwel en/of wegzijging kan optreden. Het is niet aannemelijk dat deze kwel de oorzaak is van de wateroverlast.
  - De kruipruimten van de meeste woningen zijn droog. 13 % van de bewoners met vochtoverlast geeft aan dat er wel eens water in de kruipruimte staat, veelal beperkt tot een laagje van maximaal 5 cm.
- Oppervlaktewater

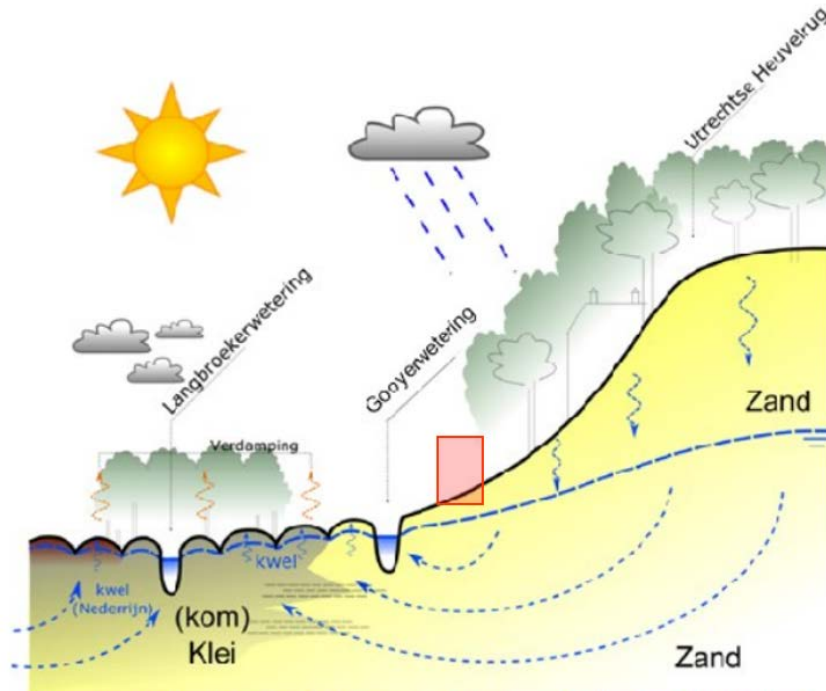
Bovenstaande afbeelding is een schematische weergave van de ligging van de weteringen, de bodemopbouw en de werking van kwel en wegzijging in het gebied.

Figuur 2.12 Schematische weergave werking van kwel en wegzijging. In het rood ongeveer de onderzoekslocatie in deze schematisatie weergegeven (Toelichting peilbesluit Langbroekerwetering 2020)

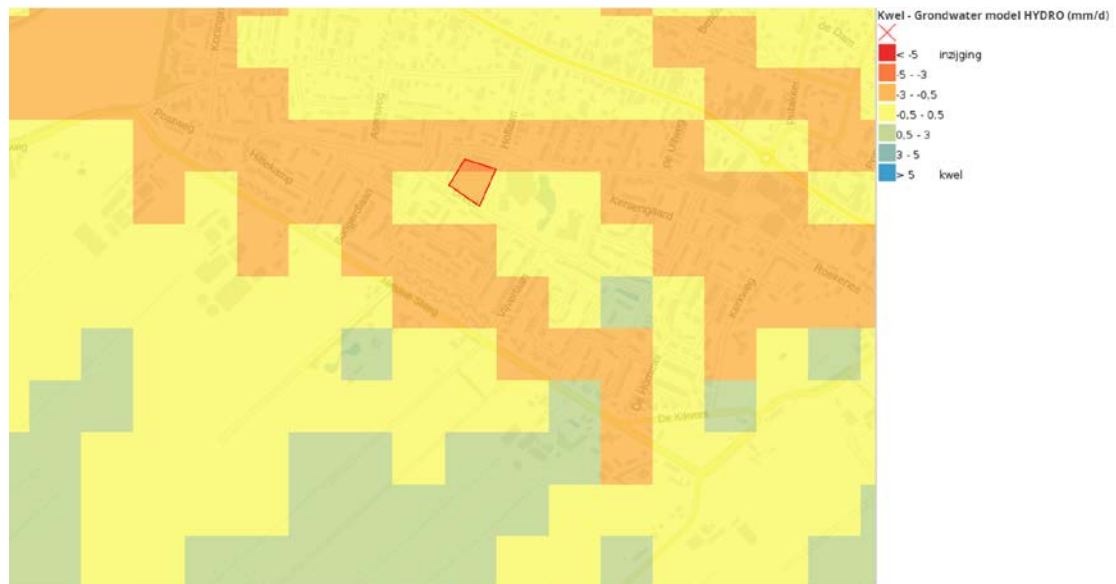
De provincie Utrecht stelt via een online viewer een kaart van de kwel/wegzijing beschikbaar. Kwel is het verschijnsel dat grondwater vanuit diepere grondlagen naar het freatisch grondwater of oppervlaktewater stroomt. Kwel wordt veroorzaakt door stijghoogteverschillen. Wegzijing is het omgekeerde effect, waarbij grondwater juist vanaf oppervlaktewater of freatisch grondwater naar de diepere bodem stroomt. In figuur 2.12 is schematisch weergegeven hoe dit voor het gebied rondom de Utrechtse Heuvelrug werkt. De kaarten van de provincie Utrecht geven de waarden van kwel (-) en wegzijing (+) weer die uit regionale modelberekeningen komen, zie figuur 2.13. Voor de onderzoekslocatie bedraagt de kwel/wegzijing -0,5 tot + 0,5 mm/dag, waarmee het een intermediair karakter heeft. Afhankelijk van de hydrologische situatie en/of seizoenen kan er lichte kwel of wegzijing optreden.

Figuur 2.13 Kwel/wegzijgingskaart provincie Utrecht HYDROMEDAH-model (Webkaart (provincie-utrecht.nl))

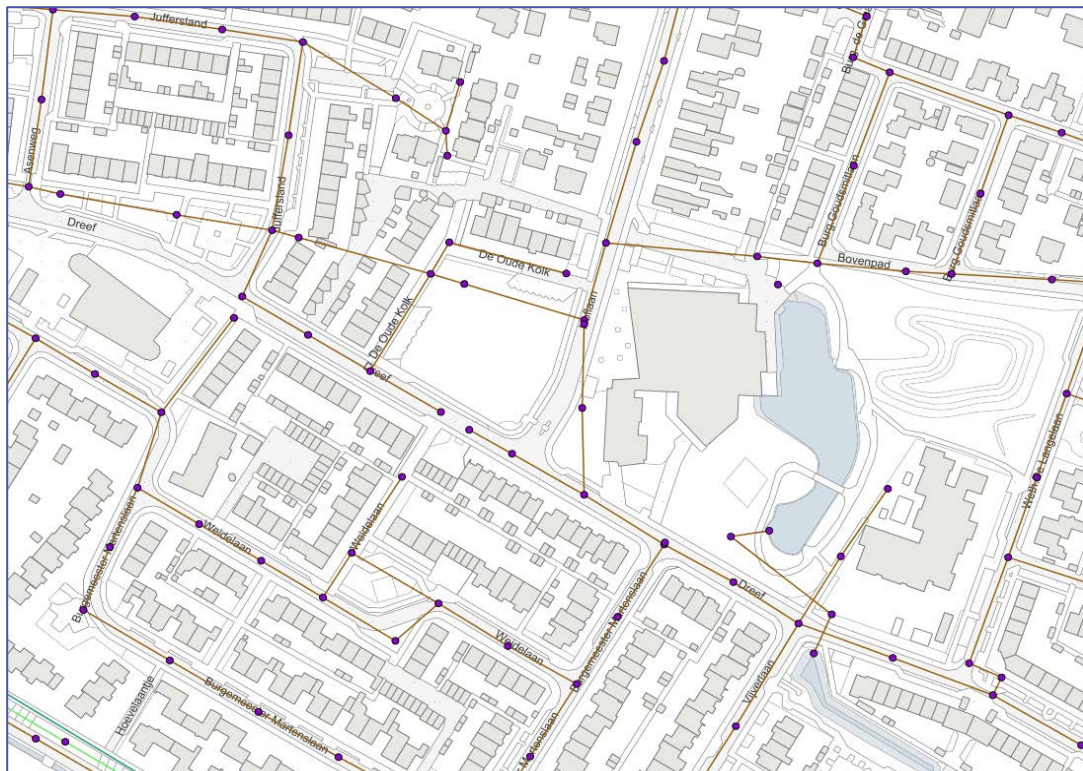
In figuur 2.14 is te zien dat de waterpartij naast De Binder door middel van een duiker verbonden is met de watergang welke richting de Leersumerwetering afwatert.

Figuur 2.14 Ligging riolering (bron: gemeente)

De riolering in de omgeving van de onderzoekslocatie betreft een gemengd stelsel. De wijk is in 1972/1973 gebouwd, wat vermoedelijk ook de aanlegperiode van de riolering is. De afvoerrichting en staat van de riolering is onbekend. Bij de gemeente zijn geen knelpunten ten aanzien van het functioneren van de riolering bekend.

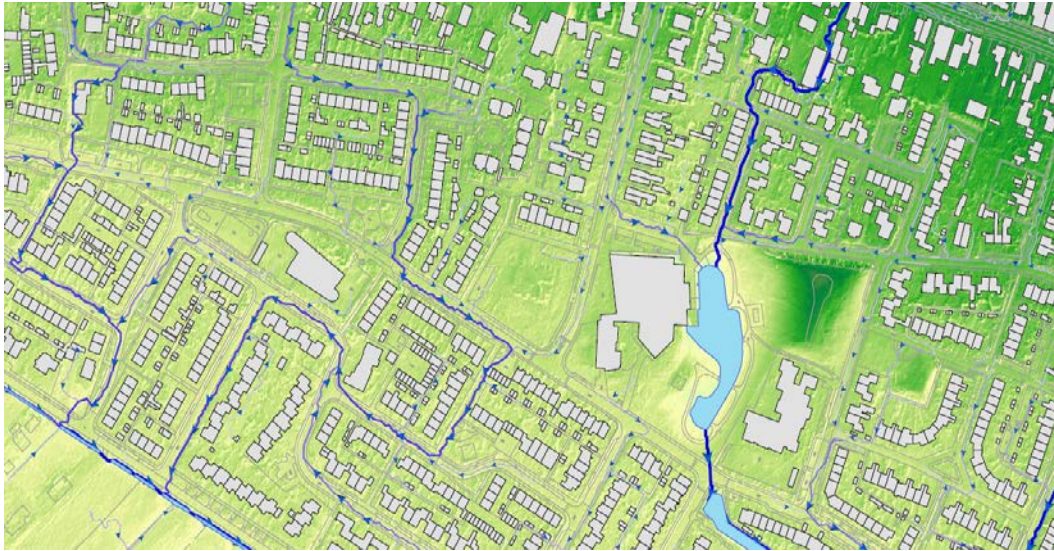
De stroombanen kaart (figuur 2.15) laat zien dat de grootste aanvoer van water vanaf de Utrechtse Heuvelrug vooral door de Burgemeester Goudsmitslaan plaatsvindt, en in de waterpartij terecht komt. De afvoer door de Hoflaan is volgens de stresstest zeer beperkt.

Figuur 2.15 Uitsnede stroombanen van de stresstest uit 2010

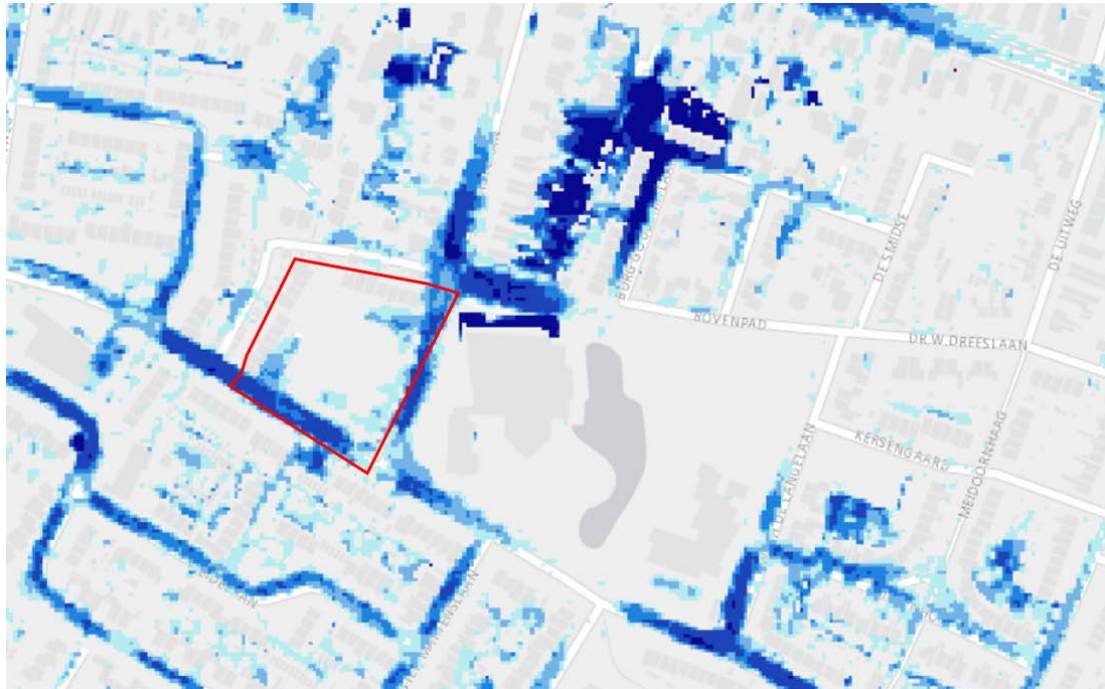
In 2018 zijn regionale stresstesten uitgevoerd. In 2010 heeft de gemeente zelf stresstesten uit laten voeren. De stresstesten laten beide zien dat wateroverlast is vooral in de straten optreedt, en dat het veld van de onderzoekslocatie (het grasveld) geen knelpunt vormt, zie figuur 2.16.

Figuur 2.16 Stresstest 2018: Maximale waterdiepte tijdens een bui van 70 mm in 1 uur (Klimaatportaal Utrecht)

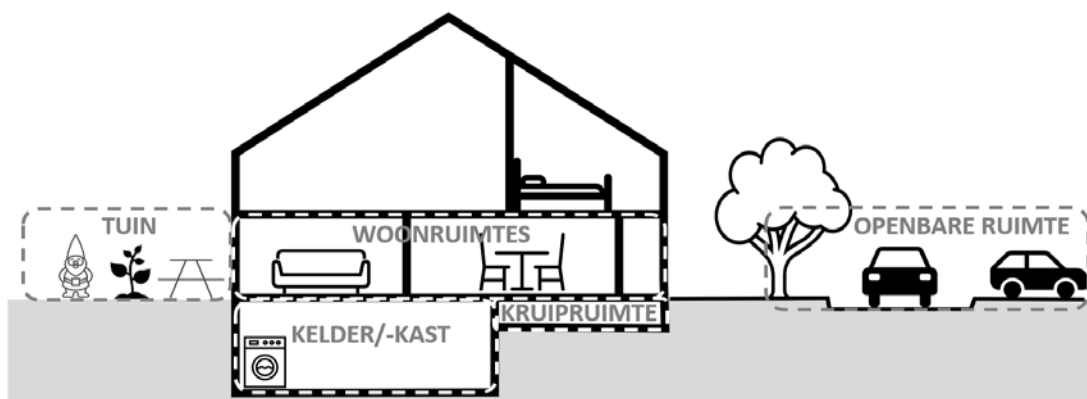
Middels een enquête onderzoek is bij de bewoners opgevraagd hoe zij de waterhuishoudkundige situatie ervaren in en rond de woning. In de vraagstelling is onderscheid gemaakt in verschillende ruimtes in en rond de woning (zie Figuur 2.17). De enquête is per brief uitgestuurd naar 44 adressen, waarvan 26 reacties zijn ontvangen (59 % respons). De uitgebreide analyse van de enquête is opgenomen in Bijlage 4.

Figuur 2.17 Ruimten onderscheiden in het enquête onderzoek

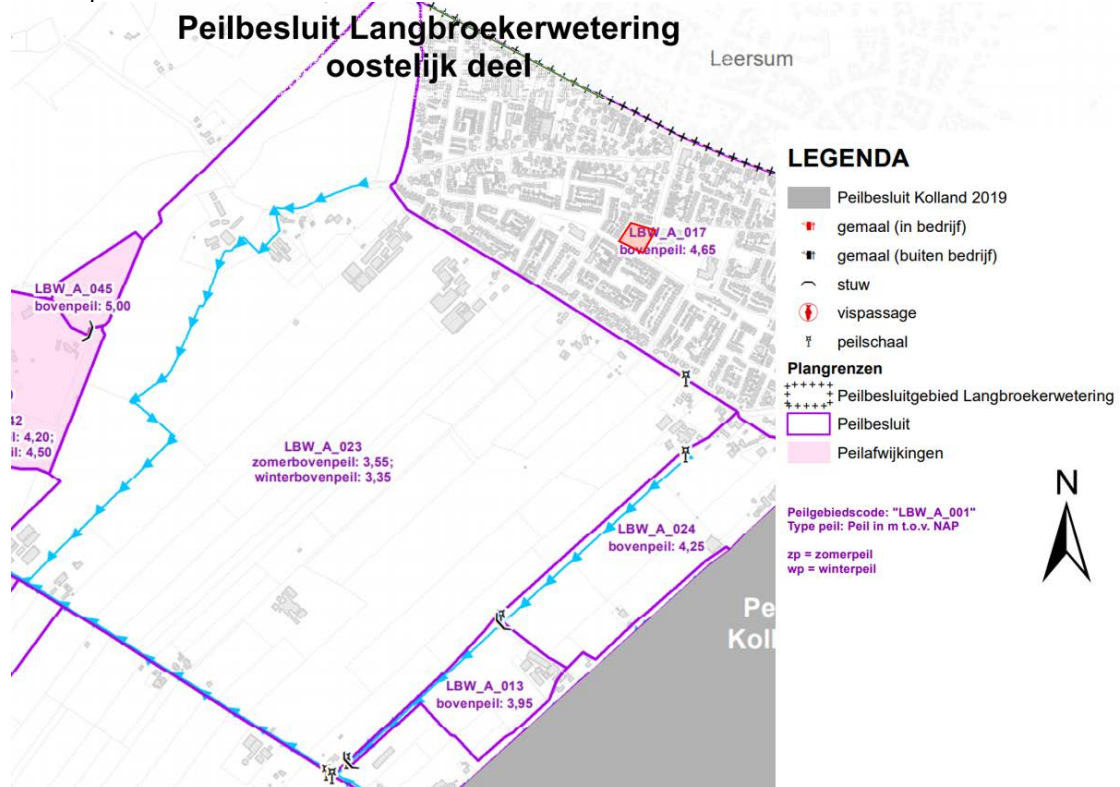
Figuur B2.1 Uitsnede uit het ontwerp peilbesluit 2020 (Peilbesluit Langbroekerwetering - HDSR)

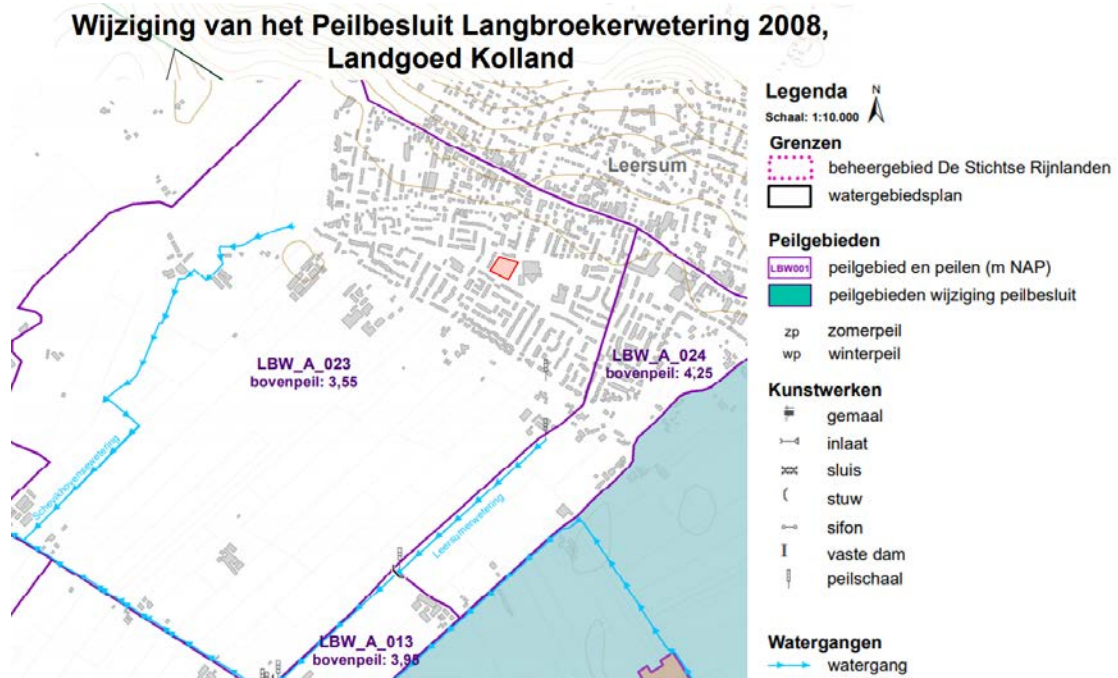
Figuur B2.2 Uitsnede peilbesluit 2008 ([Peilbesluit Langbroekerwetering oostelijk deel.pdf \(overheid.nl\)](#))

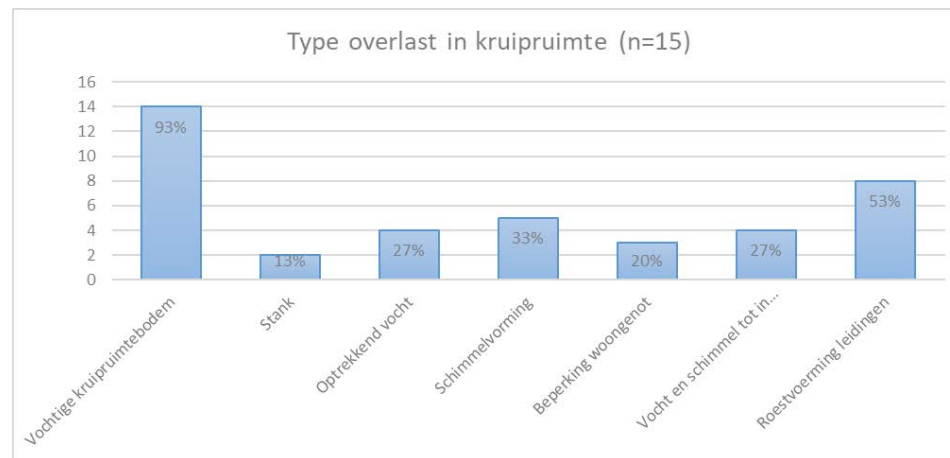
Figuur 2.8 Type overlast in de kruipruimte

Er zijn 15 van de 23 bewoners met een kruipruimte die vochtoverlast in de kruipruimte ervaren. De overlast komt vooral tot uiting in een vochtige kruipruimtebodem (93 %) en het optreden van roestvorming op leidingen in de kruipruimte (53 %). Drie bewoners (13 %) geven aan ook wel eens water in de kruipruimte te hebben staan, de waterstand naar zover bekend is in die gevallen dan minder dan 5 cm hoog.

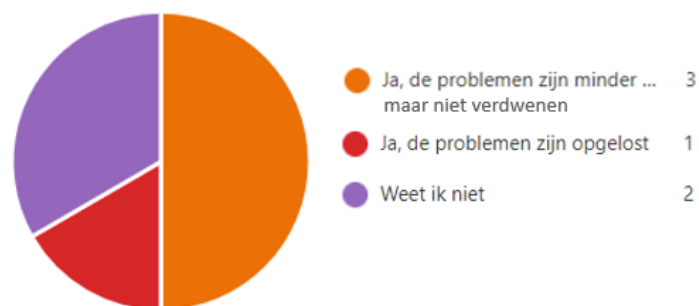
Hebben de genomen maatregelen aan de kruipruimte effect gehad?

Figuur 2.9 Effect van getroffen maatregelen in de kruipruimte

Vijf bewoners hebben maatregelen (waaronder het aanbrengen van ventilatie in de kruipruimte) getroffen tegen de vochtoverlast in de kruipruimte, waarna de overlast voor 3 van de 5 bewoners wel is afgenomen, maar niet volledig is opgelost.

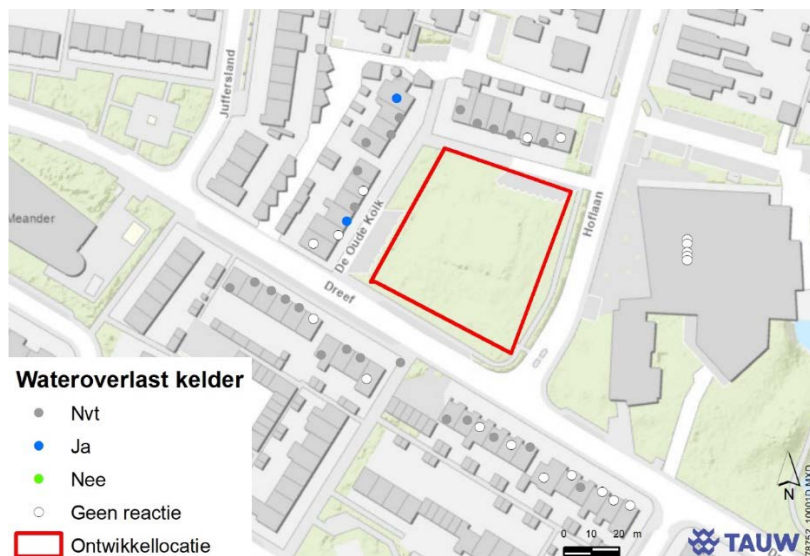
Figuur 2.10 Respons situatie in de kelder

Twee bewoners hebben een kelder en geven aan af en toe en na regenval water in te hebben staan. De waterdiepte is minder dan 10 cm hoog (de waterdiepte is niet verder gespecificeerd) en treedt voor een korte periode op. Daarnaast ondervinden deze bewoners ook overlast zoals schimmel, stank en vochtige muren en/of vloeren. De kelders zijn 1,10 m en 1,50 m diep. Het bouwjaar van deze woningen is 2003 en 1974, zie figuren 2.10 en 2.11.

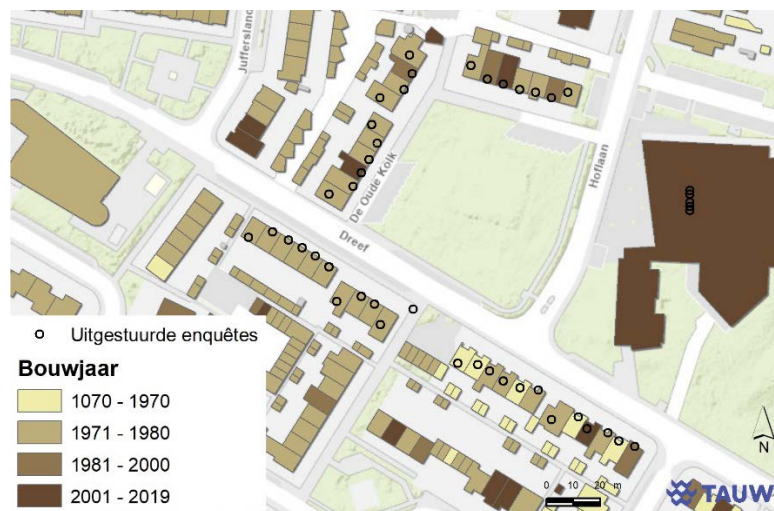
Figuur 2.11 Bouwjaar woningen

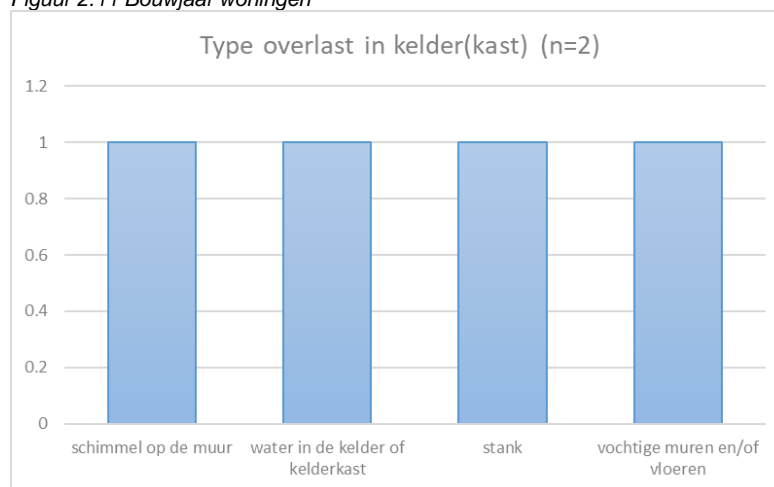
Figuur 2.12 Type overlast in kelder(kast)

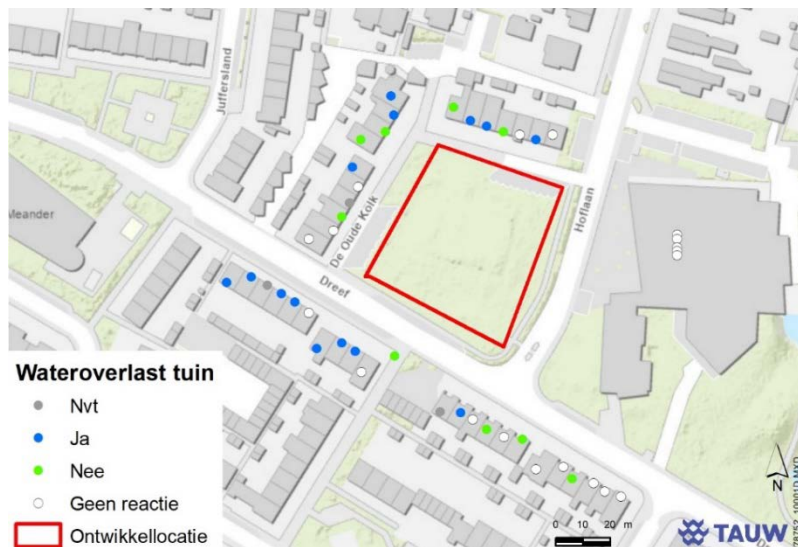
Figuur 2.13 Respons situatie in de tuin

Veertien bewoners geven aan overlast in de tuin te ervaren, waarvan bijna 80 % aangeeft overlast te hebben door waterplassen in de tuin. Het merendeel hiervan (elf bewoners) geven aan dat de waterplassen ervaren worden na een hoosbui. 50 % van de bewoners met tuin geeft aan dat de hinder/overlast 0-15 dagen per jaar optreedt en 28 % geeft aan 16-30 dagen per jaar hinder/overlast te ervaren. Twee bewoners hebben deze vraag niet beantwoord.

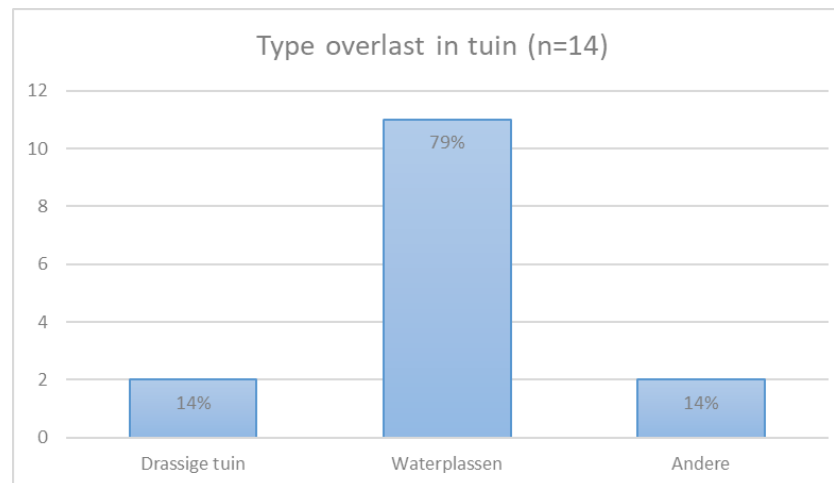
Figuur 2.14 Type overlast in de tuin

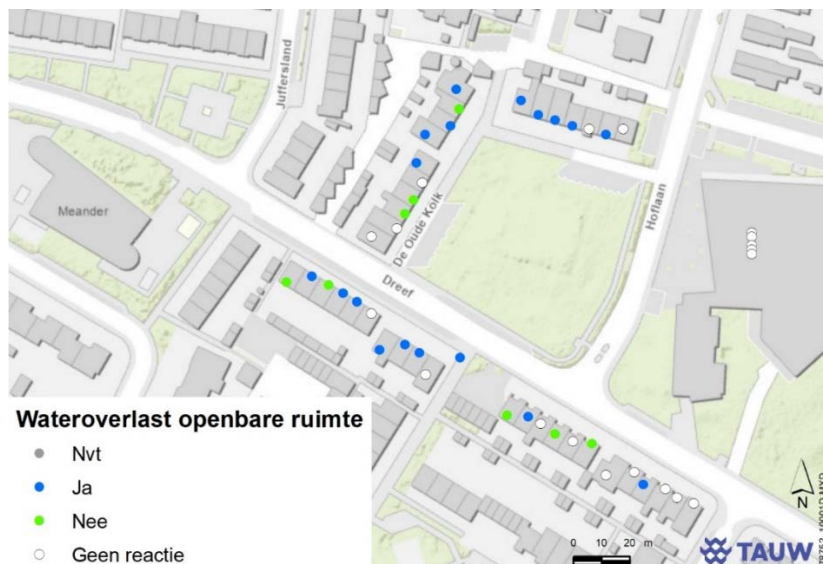
Figuur 2.16 Respons situatie in de openbare ruimte

In de openbare ruimte ervaren 18 bewoners hinder en/of wateroverlast, wat voornamelijk optreedt op straat en op het grasveld. Dit wordt vooral ervaren na een hevige regenbui (13 van de 18 responses; 72 %). De helft van de bewoners (50 %) geven aan dat de straat onder water komt te staan. Eén bewoner geeft aan dat het water zelfs tot net niet in de woning komt te staan. Daarnaast geven 3 bewoners aan dat water vanuit het riool niet goed afstroomt tijdens hevige regenbuien. Dit uit zich in opborrelend water in de gootsteen en toilet, of rioolwater dat uitstroomt op straat. De duur van de hinder en/of wateroverlast in de openbare ruimte is niet bekend.

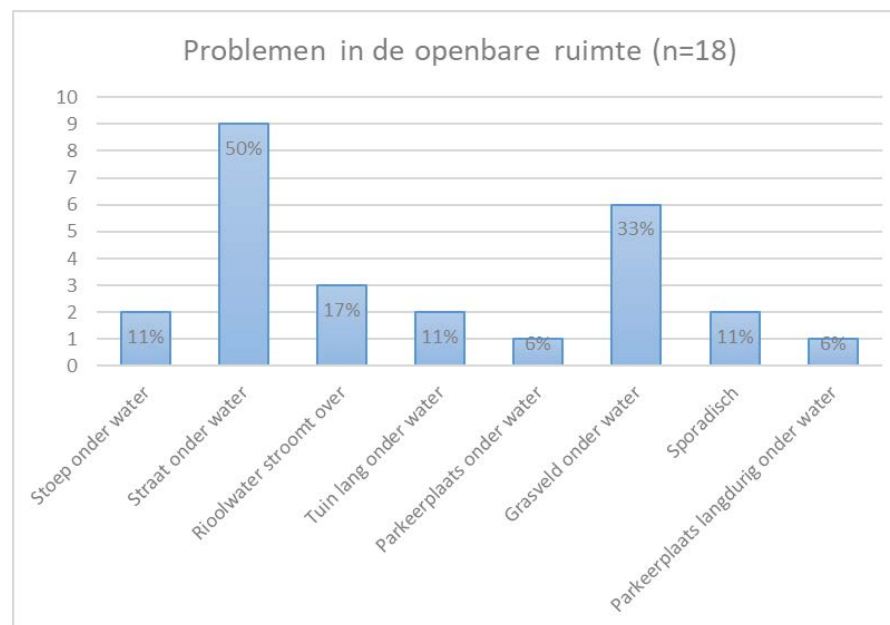
Figuur 2.17 Type overlast in de openbare ruimte

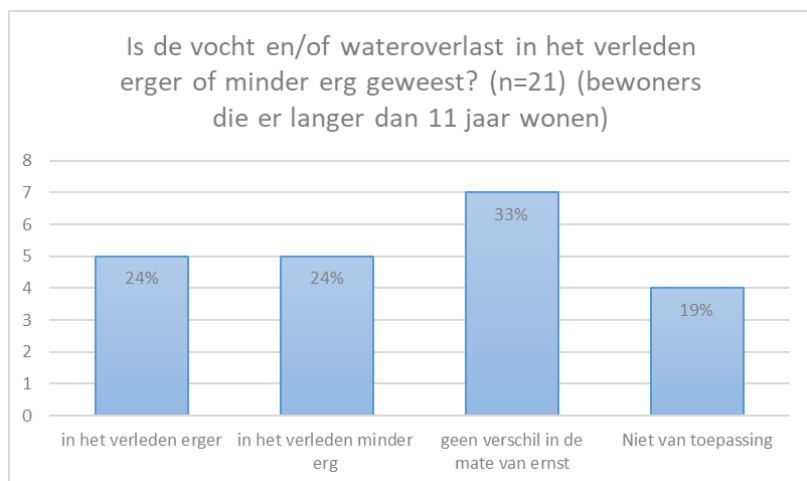
Figuur 2.18 Trend van de overlast vergeleken met het verleden; onder bewoners die langer dan 11 jaar aan de projectlocatie wonen

De antwoorden over de situatie in het verleden geven geen eenduidig beeld over een verbetering of verslechtering van de waterhuishoudkundige situatie over de tijd. Een drietal bewoners geeft aan dat er mogelijk een verband tussen de bouw van De Binder en de mate van vocht- en/of wateroverlast is.

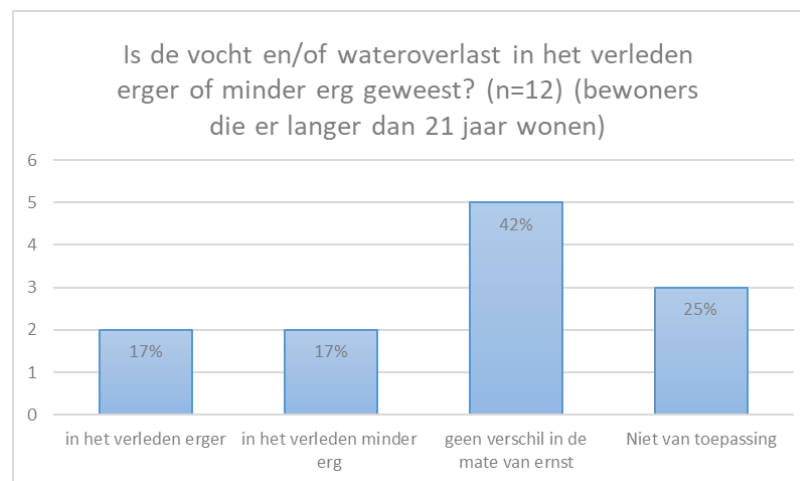
Figuur 2.19 Trend van de overlast vergeleken met het verleden; onder bewoners die langer dan 21 jaar aan de projectlocatie wonen
