# **Advies Ontwerp afdichtingsconstructie staalslakken N356 De Centrale As**

## **Advieskamer Bodembescherming**

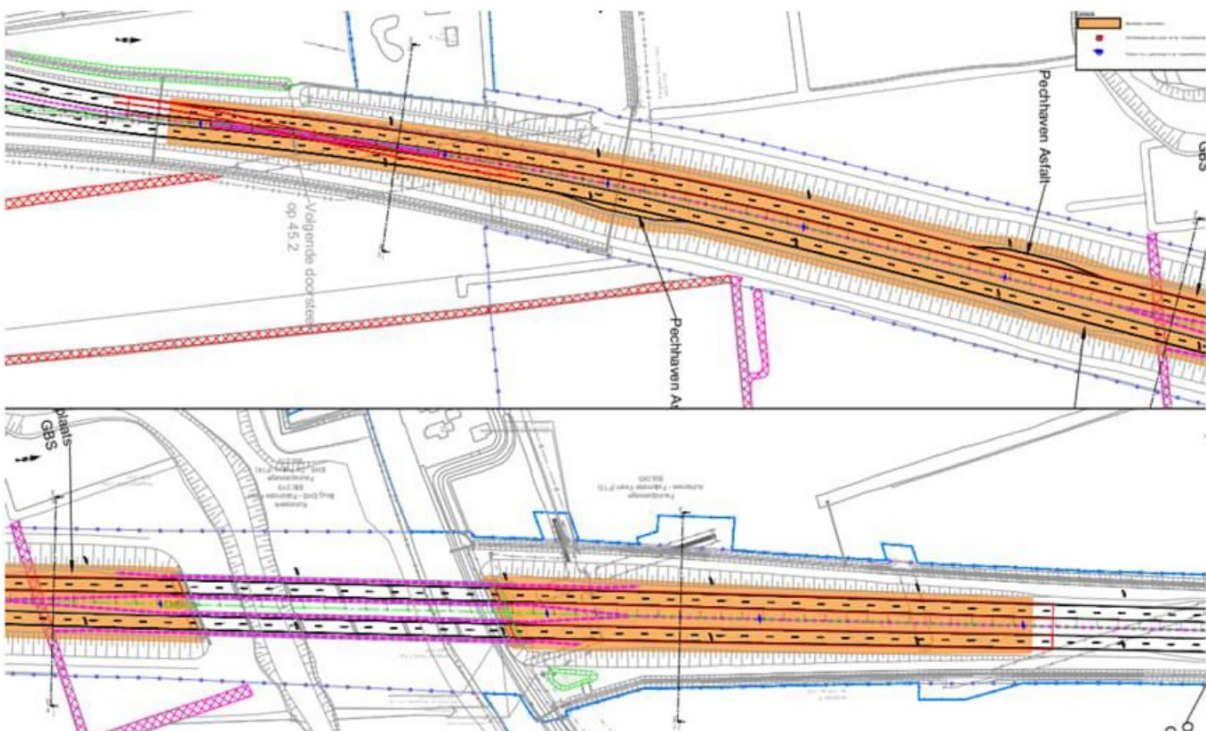
De terp 'De Falom' bevat ca 120.000 ton staalslakken. Deze terp wordt doorsneden door het viaduct over de Falomster Feart. Ten noorden van deze doorsnijding is de terp 195 m lang en gemiddeld 30 m breed, ten zuiden is de terp 510 m lang en gemiddeld 32 m breed (zie figuur 3).

Figuur 3: Locatie LD Staalslakken (oranje) in de N365 bij het viaduct over De Falomster Feart (staalslakken in oranje) [bron 1]

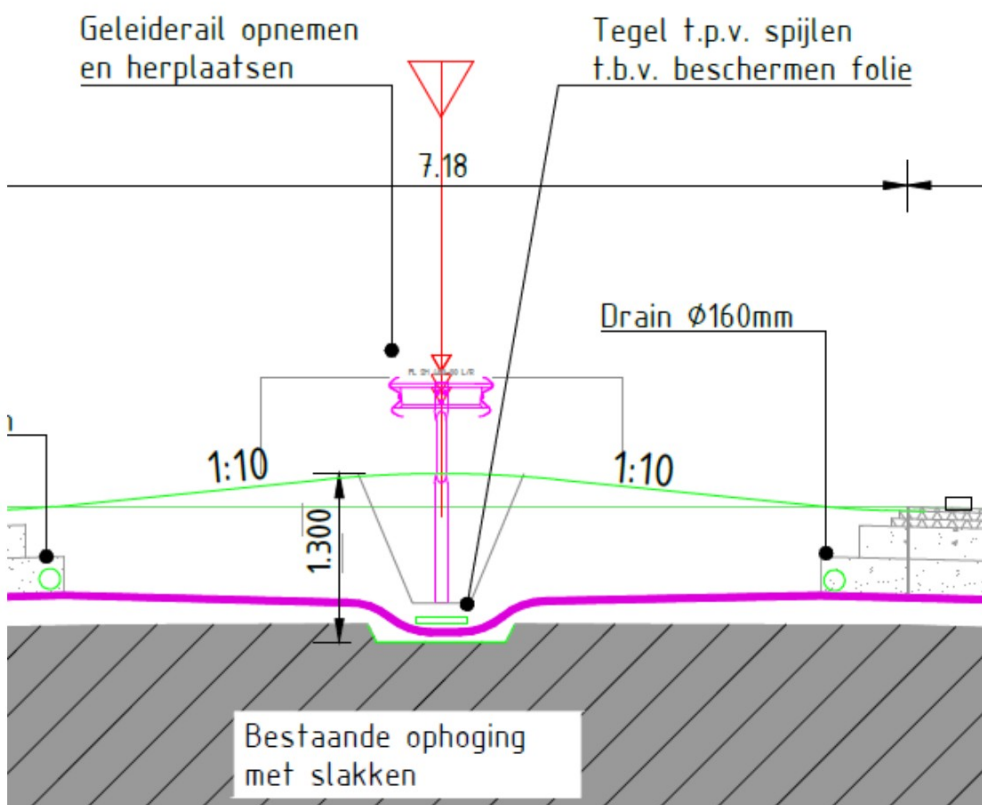
Boven de afdichtingsconstructie wordt in de middenberm een geleiderails geplaatst (zie figuur 4).

Figuur 4: Plaatsing geleiderail op staalslakken (grijs gearceerde gebied) en folie (paarse lijn). Ter plaatse van de geleiderail is een bolvormig maaiveld (groen) en staan de spijlen van de geleiderail boven een betontegel die in een plaatselijke verdieping van de staalslakken en folie ligt. [bron 2]

Ter plaatse van de geleiderail is de afdeklaag bolvormig en daarmee dikker (1,30 m) dan in de rest van het werk. Hierdoor kan hemelwaterafvoer afstromen richting de drainage naast de weg.

Doordat het hemelwater door het bolvormig maaiveld grotendeels zal afstromen, zal met de helling van 1:10 slechts matige infiltratie plaatsvinden. De drains ter plaatse zullen dan ook weinig water afvoeren. Wel zal de folie aan de onderkant van de spijlen nat worden. Het is daarom van belang of het geïnfiltreerde hemelwater aldaar kan afstromen. Dit kan alleen als de verdieping in de folie / staalslakkenterp uitgevoerd wordt als een sleuf, en niet als een put. Uit het HBC-plan is niet duidelijk hoe dit wordt uitgevoerd. Daaraan toegevoegd wordt dat door vocht op de folie de kans op wortelgroei (en daarmee beschadiging) wordt verhoogd. Met grasvegetatie in de middenberm wordt deze kans niet zeer hoog geacht.

6.1	Wateropvang en -afvoer: Drainerende laag op afdichting	<p>Er is een drainagesysteem op de terp en in de teen van het talud aanwezig. Bij de folie onder de geleiderail in de middenberm is er risico op onvoldoende ontwatering, met gevolg een voortdurend natte of vochtige LLDPE-folie. In het folie-onderzoek is aangegeven dat LLDPE-folie – meer dan HDPE-folie – risico op verweking en zwelling geeft. Dit moet voorkomen worden.</p> <p><u>Voorwaarde:</u></p> <ul style="list-style-type: none"> <li>• De verdieping van de folie in de middenberm onder de geleiderail wordt uitgevoerd als een sleuf over de gehele lengte van de middenberm (zie criterium 5.12)</li> <li>• Na 10 én 25 jaar na aanleg wordt een levensduuronderzoek uitgevoerd op de folie, zoals beschreven onder criterium 5.1.</li> </ul>

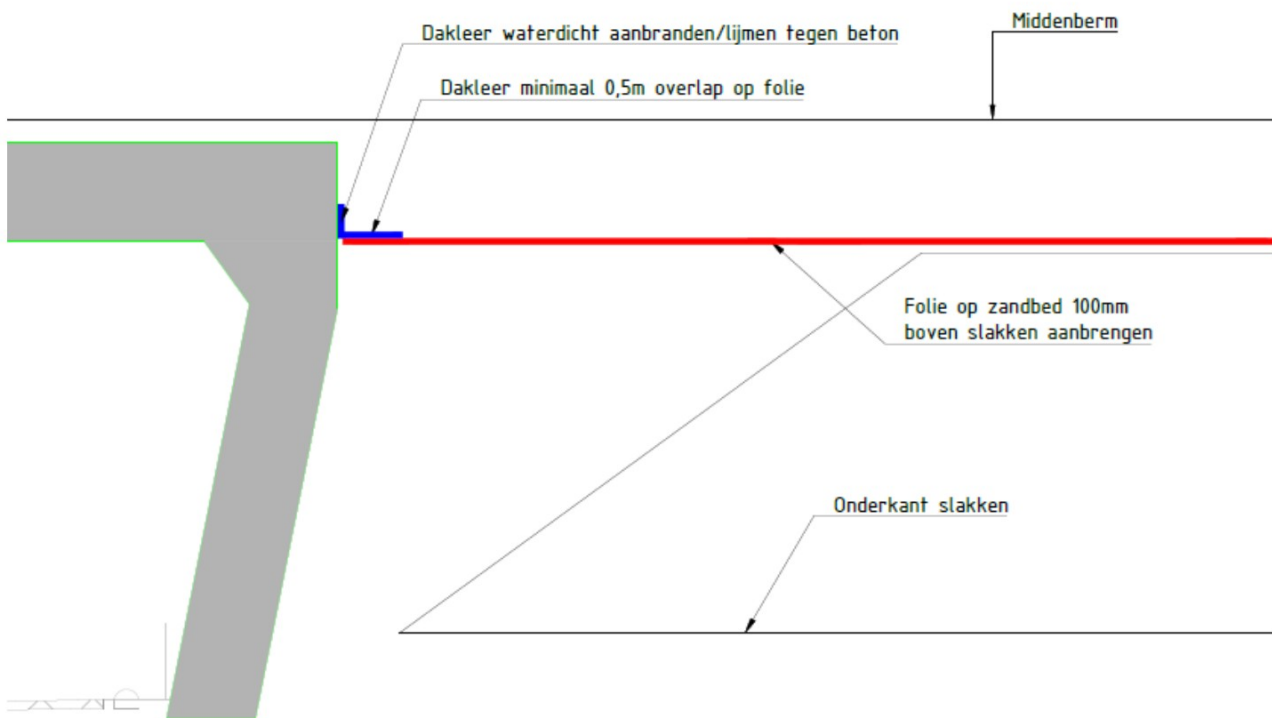
In figuur 7 wordt de aansluiting van folie op het kunstwerk over de breedte van de middenberm (dwarsdoorsnede C uit figuur 6) weergegeven. Deze verbinding vindt plaats met dakleer.

*Figuur 7: Doorsnede C, toegepast over de breedte van de middenberm: in grijs met groene contourlijn het beton van het kunstwerk, in rood de folie en in blauw het dakleer. De grijze lijn geeft de contour van het pakket met staalslakken weer [bron 2]*

Daarnaast is door het asfaltwegdek niet te verwachten dat het zand boven de folie ooit zal vollopen met water waardoor het water over de dakleer rand naar beneden zou kunnen lekken. Dat dit zand niet zal vollopen met water komt door de helling van het weglichaam dat tegen het viaduct aanligt. Het water zal hierdoor van het viaduct weglopen over het talud en de folie en niet via het dakleer onder de folie komen. Zelfs al zou er desondanks toch enig water lekken langs het dakleer, dan is de beweging van het water door de onverzadigde zandlaag onder de folie verticaal en is er niet of nauwelijks kans op indringing in de staalslak.

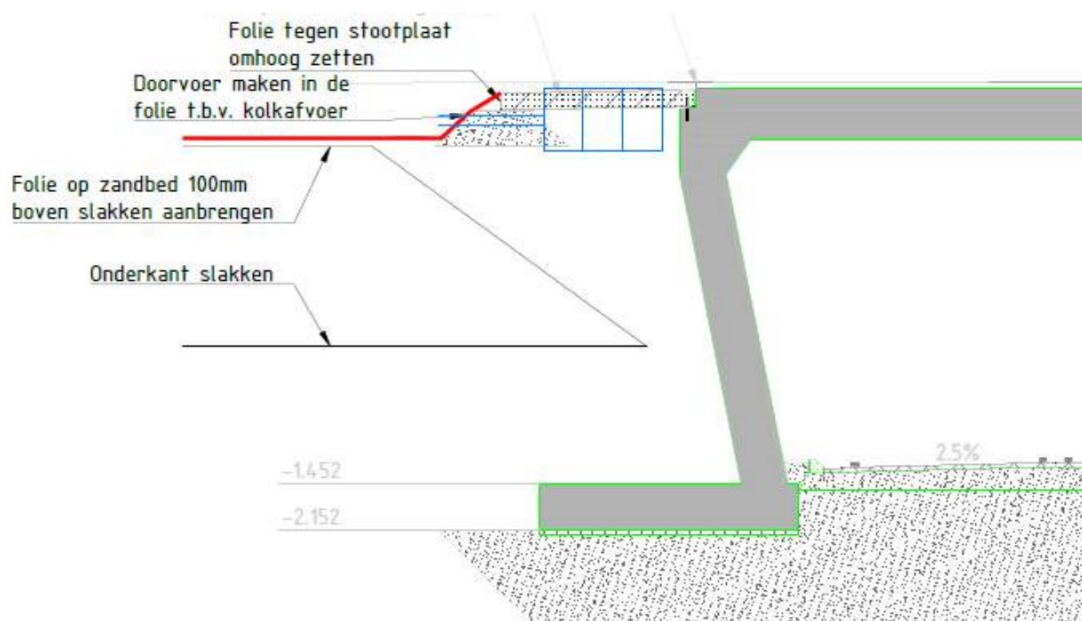
In figuur 8 is de verbinding van de folie met het kunstwerk bij de stootplaten (onder het wegdek en bij kolkaansluitingen) weergegeven (dwarsdoorsnede D uit figuur 6). De verbinding vindt plaats door de folie tegen de stootplaat te zetten met een gedeeltelijke overlap. Bij kolkaansluitingen wordt een (standaard)doorvoer door de folie gemaakt.

*Figuur 8: Doorsnede D, toegepast bij de stootplaten onder het wegdek en bij de kolkaansluitingen: in donkergrijs met groene contourlijn het beton van het kunstwerk, in rood de folie, in gearceerd grijs de stootpaat en in blauw de kolkconstructie. De grijze lijn geeft de contour van het pakket met staalslakken weer [bron 2]*

Figuren 5 tot en met 9 hebben betrekking op de terp de Dwarslaan; de aansluitingen zoals beschreven in figuur 8 en 9 komen ook voor bij de terp De Falom [3].

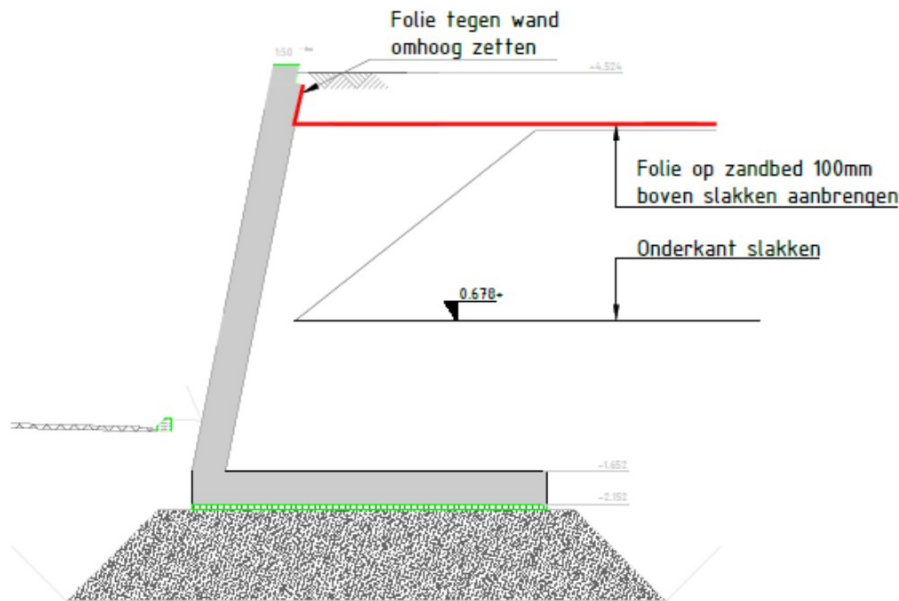
In figuur 9 wordt de aansluiting van de folie op het kunstwerk weergegeven die niet in de

middenberm of het wegdek plaatsvindt. Feitelijk is dit de zijkant van de staalslakkenterp. Hier vindt de verbinding plaats door de folie tegen de wand van het kunstwerk op te zetten. De bovenkant van het beton van het viaduct steekt hierbij 'over de folie heen'.

Figuur 9: Doorsnede F, toegepast naast het wegdek en middenberm. In grijs het beton van het kunstwerk, in rood de folie. De grijze lijn geeft de contour van het pakket met staalslakken weer [bron 2].
