**Verkeersmaatregelen
Opmeer**

Uitwerking
uitvoeringsprogramma GVVP

Kenmerk: X06-EB-HS-RAP-
23009379

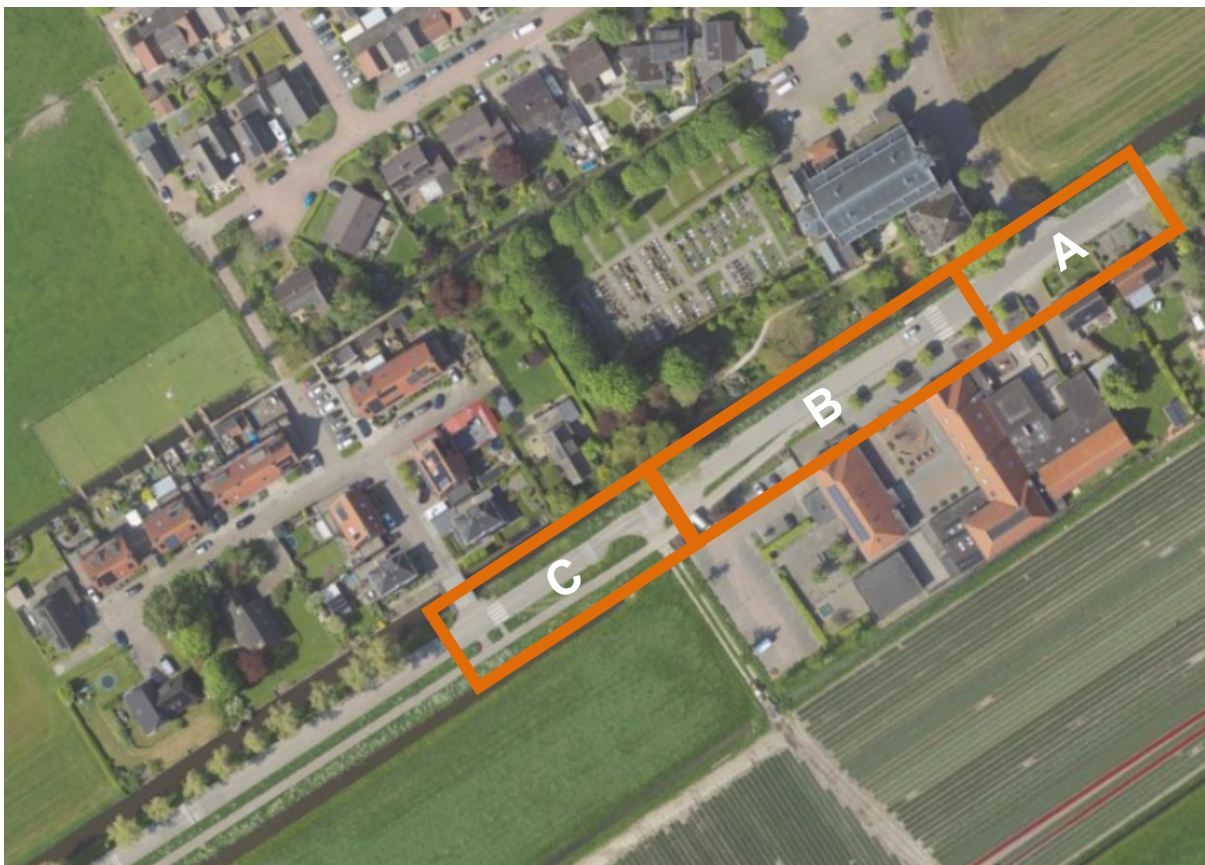
De problematiek in het onderzoeksgebied is op te delen in 3 locaties: (A) de kruising Vekenweg – Driestedenweg, (B) de voetgangersoversteekplaats bij de Lambertushof en (C) de in-/uitgangen van de parkeerplaats en het schoolplein (zie afbeelding 3).

Afbeelding 3. Huidige situatie Vekenweg met duiding locaties.

Op de eerste twee locaties bestaan de problemen uit het geen voorrang verlenen aan rechts en/of aan voetgangers bij de oversteekplaatsen. Oorzaken van deze problemen zijn (a) het te hard rijden en het (b) niet voorrang verlenen.

Voor de derde locatie (ingang parkeerterrein) geldt dat er conflicten zijn tussen motorvoertuigen en fietsers bij het uitrijden van het parkeerterrein. Dit is het gevolg van slecht zicht op het fietspad vanwege de aanwezige bomen.

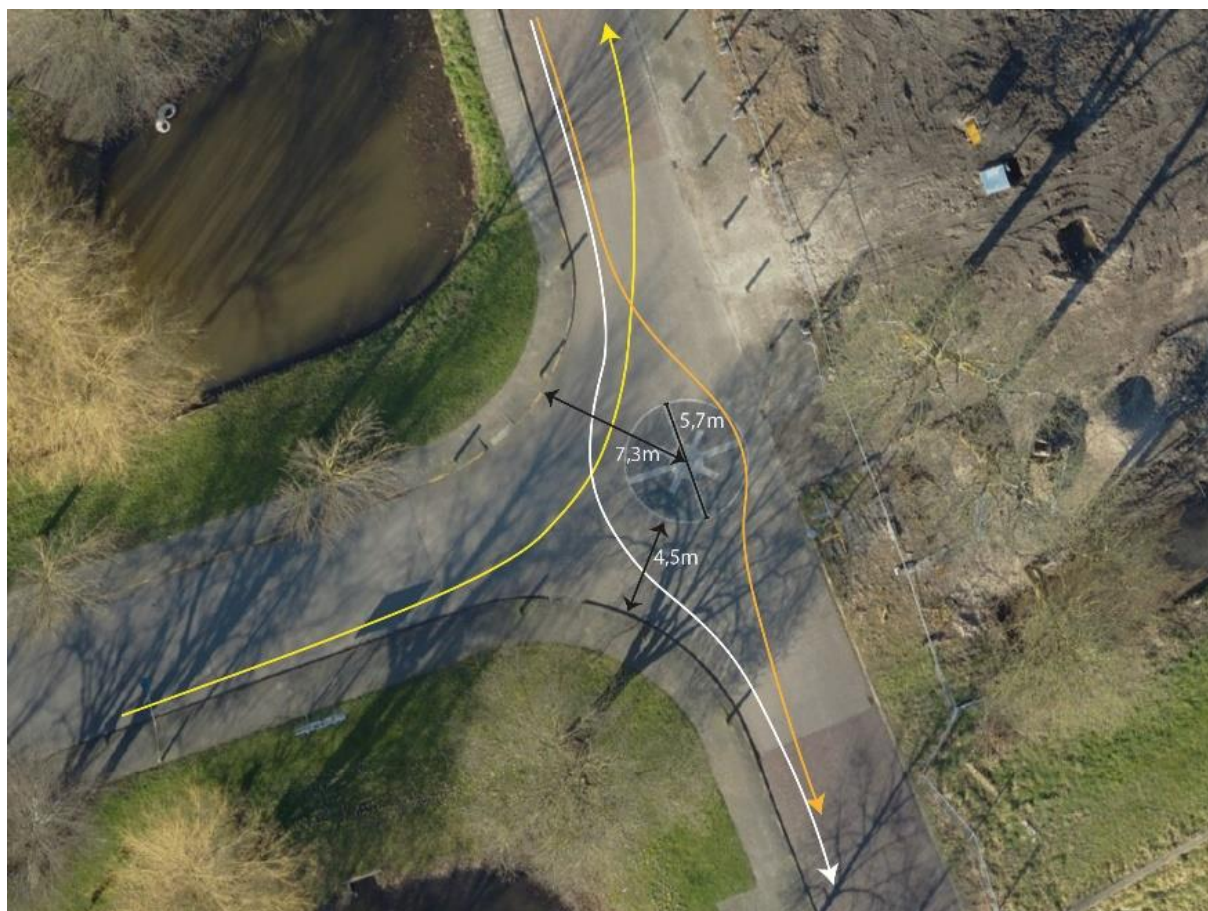
De Breestraat wordt als knelpunt ervaren. Een deel van het autoverkeer houdt een te hoge snelheid aan en er zijn onveilige verkeerssituaties op meerdere kruispunten. Op de drie genoemde kruisingen met de Breestraat is inrichting als gelijkwaardig kruispunt onvoldoende. Verder ziet de kruising met de Planetenbaan ongewenste manoeuvres. In afbeelding 6 zijn de tijdens het locatiebezoek geobserveerde ongewenste manoeuvres schematisch weergegeven. Op deze locatie zijn tussen 2014 en drie ongevallen (waarvan 2 met letsel) geregistreerd. Hierbij waren zowel motorvoertuigen als fietsers aanwezig.

Afbeelding 6. Duiding geobserveerde ongewenste manoeuvres kruising Breestraat en Planetenbaan.

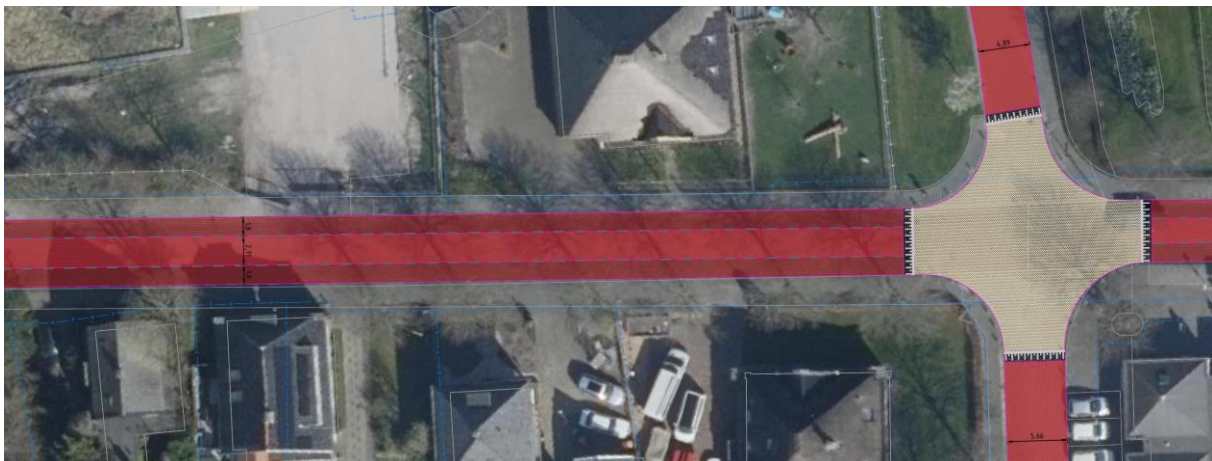
De kruispunten (Breestraat – Het Bon, Breestraat – Planetenlaan, Breestraat – Aardebaan – De Glazenwagen) worden uitgevoerd als gelijkwaardige kruispunten zonder verkeersplateau. Er komt visuele dwars-/taludmarkering om het kruisingsvlak te accentueren. In de nabije toekomst wordt er een uitrit (of zijweg) gerealiseerd ten behoeve van het te realiseren wooncomplex ter plaatse van het voormalig museum (zie ook hoofdstuk Raakvlakprojecten).

Maatregel: De Breestraat uitvoeren als een ETW30 Plus met brede fietsstroken (1,8m) en rijstrook (circa 2,4m). Kruispunten vormgeven gelijkwaardige kruispunten zonder verkeersplateau.

Afbeelding 9. Uitwerking oplossing Breestraat ter hoogte van Het Bon.

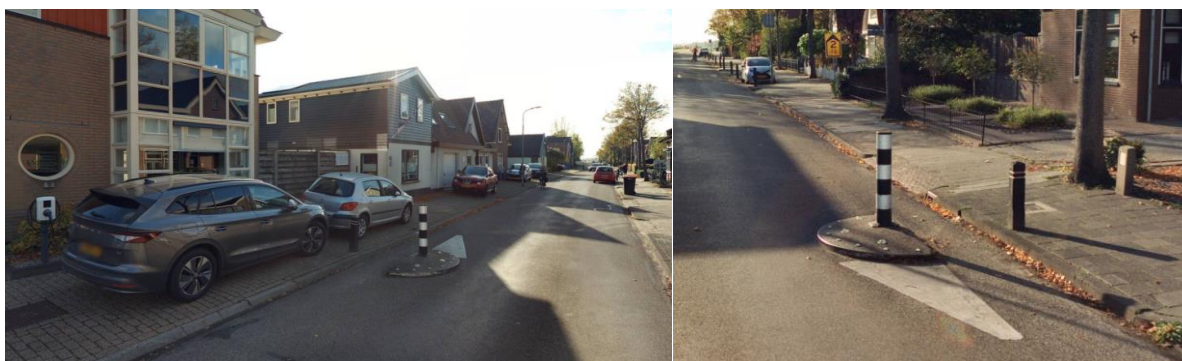
Het is toegestaan te parkeren aan de noordzijde van de weg. Bewoners parkeren hoofdzakelijk op de verhoogde klinkerstrook aan de zuidzijde. Gemiddeld heeft iedere woning 1 parkeerplek op eigen terrein. Aan de noordzijde van de rijbaan ligt een volwaardig trottoir. De rijbaan is geasfalteerd en er bevinden zich vijf snelheid remmende straatjuwelen² (zie afbeelding 11). Deze straatjuwelen liggen op een afstand van 0,80m van het trottoir, en een onderlinge afstand van 75m (tussen de drie noordelijke straatjuwelen) en 25m (tussen de twee zuidelijke straatjuwelen).

Afbeelding 11. Parkeren op het trottoir ter hoogte van de straatjuwelen aan de Koninginneweg.

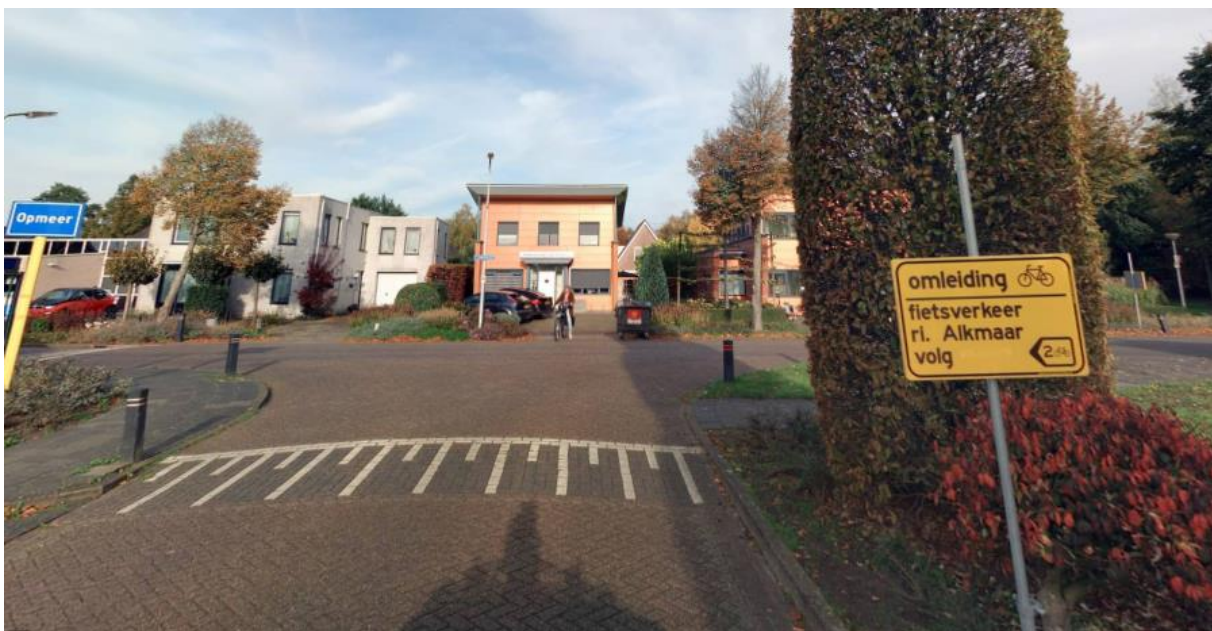
Er zijn een aantal oorzaken die samen zorgen voor (subjectief) onveilige verkeerssituaties op de kruising. Allereerst wordt de Lindengracht intensief gebruikt en is naar verhouding erg druk voor een gelijkwaardige kruising. Verder is het zicht vanaf de Lindengracht (in de richting A.C. de Graafweg) naar rechts (de Lijster) beperkt vanwege een hek. Ook vanaf de Lijster is het zicht naar rechts (de Lindengracht) beperkt vanwege een boom/haag (zie afbeelding 14). Tot slot werkt het verkeersplateau niet voldoende om het verkeer af te remmen. De hogere snelheid maakt dat weggebruikers relatief veel ruimte nodig hebben om te reageren of onverwachte situaties (bijv. het voorrang verlenen aan verkeer van rechts).

Afbeelding 14. Zicht kruising Lindengracht - Lijster vanaf Lijster

Voor de kruising van de Lindengracht met de Lijster zijn een aantal oplossingen, of een combinaties van deze mogelijk. Zicht op verkeer van rechts is essentieel voor een veilige kruising. Momenteel is dit onvoldoende vanaf de Lijster. De oplossing hiervoor is het snoeien van de zuilboom tot een boom op stam, zie afbeelding 14.

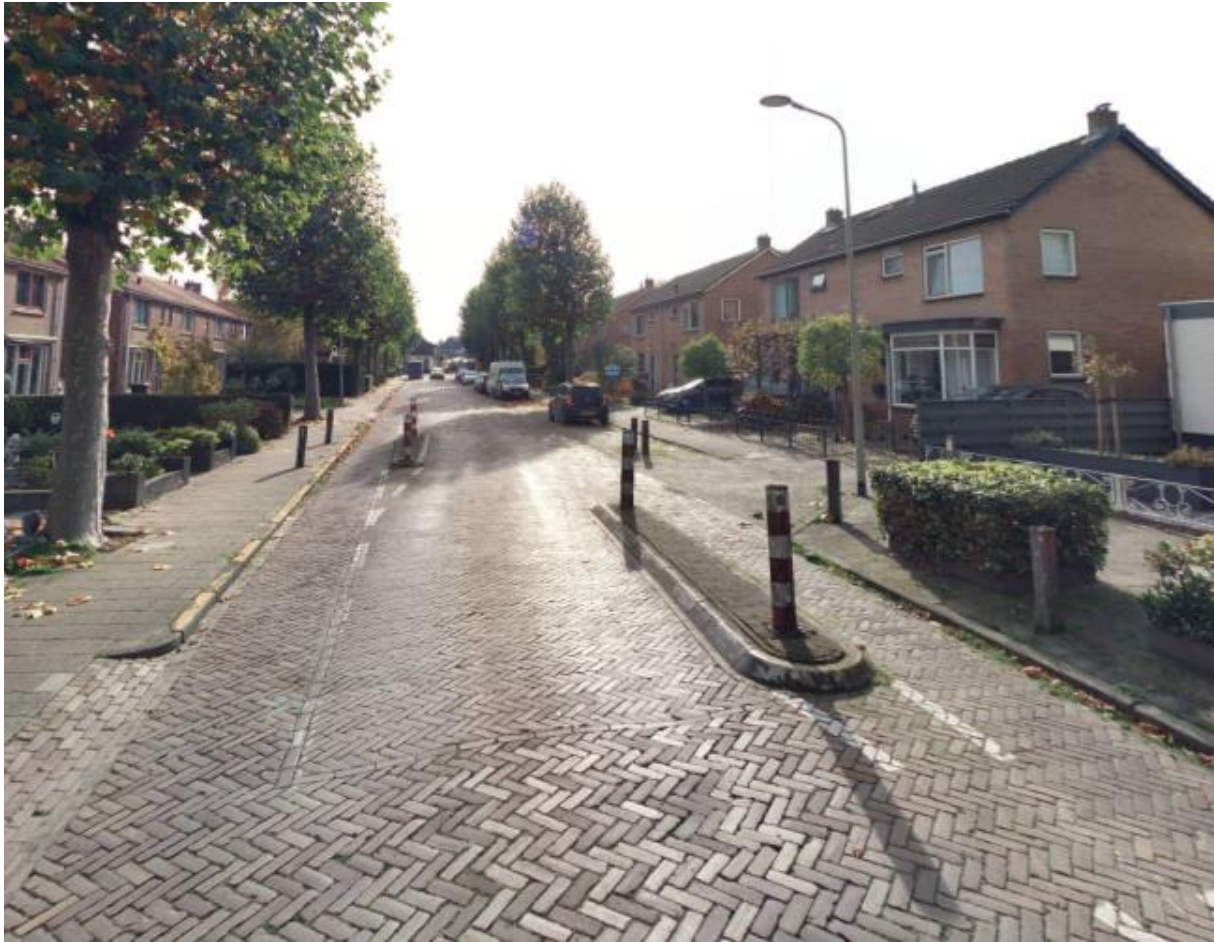
Ten zuiden van de kruising met de Schoolstraat bevindt zich een chicane (zie afbeelding 16). Deze heeft als functie de snelheid van het verkeer te remmen. De fietsdoorsteek ter plaatse van de chicane is circa 1 meter breed. Dit biedt voldoende ruimte voor 1 fietser.

Afbeelding 16. Chicane Wuiver.

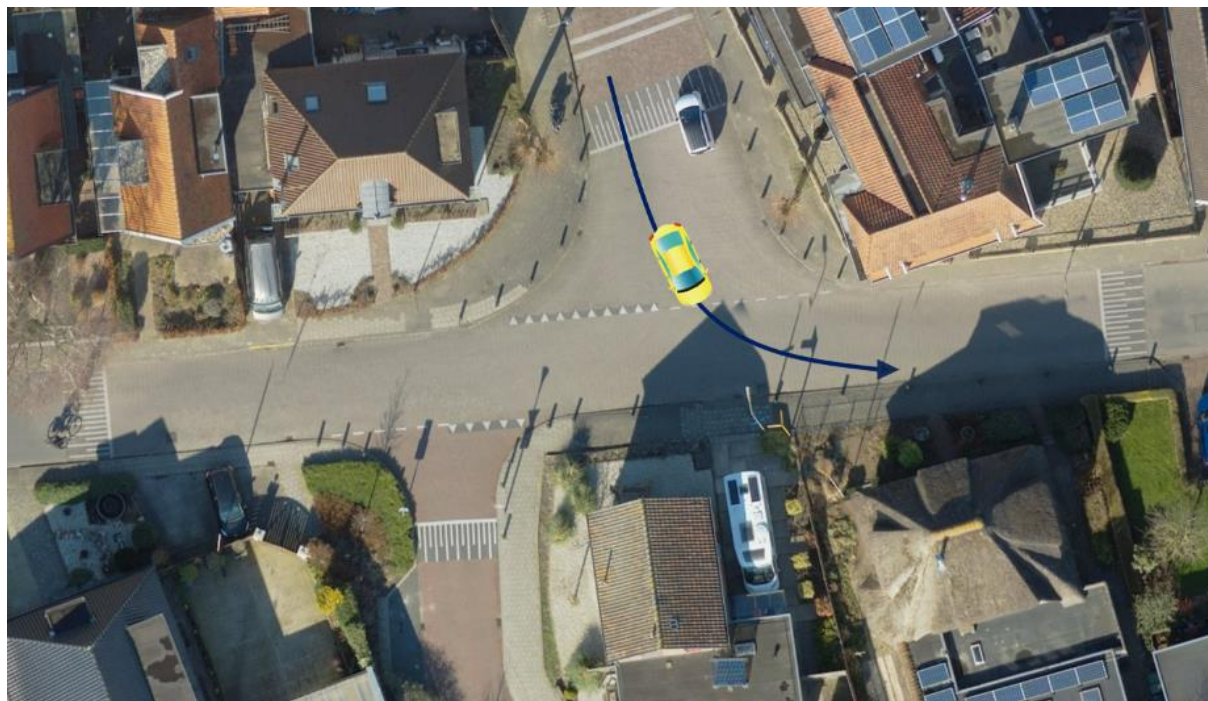
Afbeelding 17. Voorrangssituatie kruising Wuiver - Spanbroekerweg - C.N. Appelstraat

Er ontstaan onveilige verkeerssituaties met verkeer wat vanaf de Wuiver de Spanbroekerweg op draait. Hier moet voorrang verleend worden op de Spanbroekerweg. Er is 1 ongeval op deze kruising geregistreerd sinds 2014. Dit was een ongeval met uitsluitend materiële schade tussen een personenauto en een elektrische fiets. Nabij deze kruising zijn nog 2 ongevallen (met letsel) gebeurd tussen een bromfiets en personenauto, en een eenzijdig ongeval met een personenauto. Het is niet bekend of deze ongevallen in relatie staan met de kruising. Wel is bekend dat er te hard gereden wordt op de Spanbroekerweg. Verder bleek in het locatiebezoek dat verkeer vanaf de Wuiver wat links af slaat te ver links voorsorteert (zie afbeelding 17). Dit is ongewenst, onveilig en onvoorspelbaar gedrag.

Oorzaken van het ongewenste voorsortegedrag zijn de aanrijdhoek vanaf de Wuiver en de ruimte opzet van de rijbaan/kruispunt. Verkeer komt niet onder de gewenste hoek het kruispunt oprijden (90 graden/haaks) en kan daarom niet juist opstellen. De breedte van de Wuiver ter hoogte van de haaiantanden is ruim 22 meter.

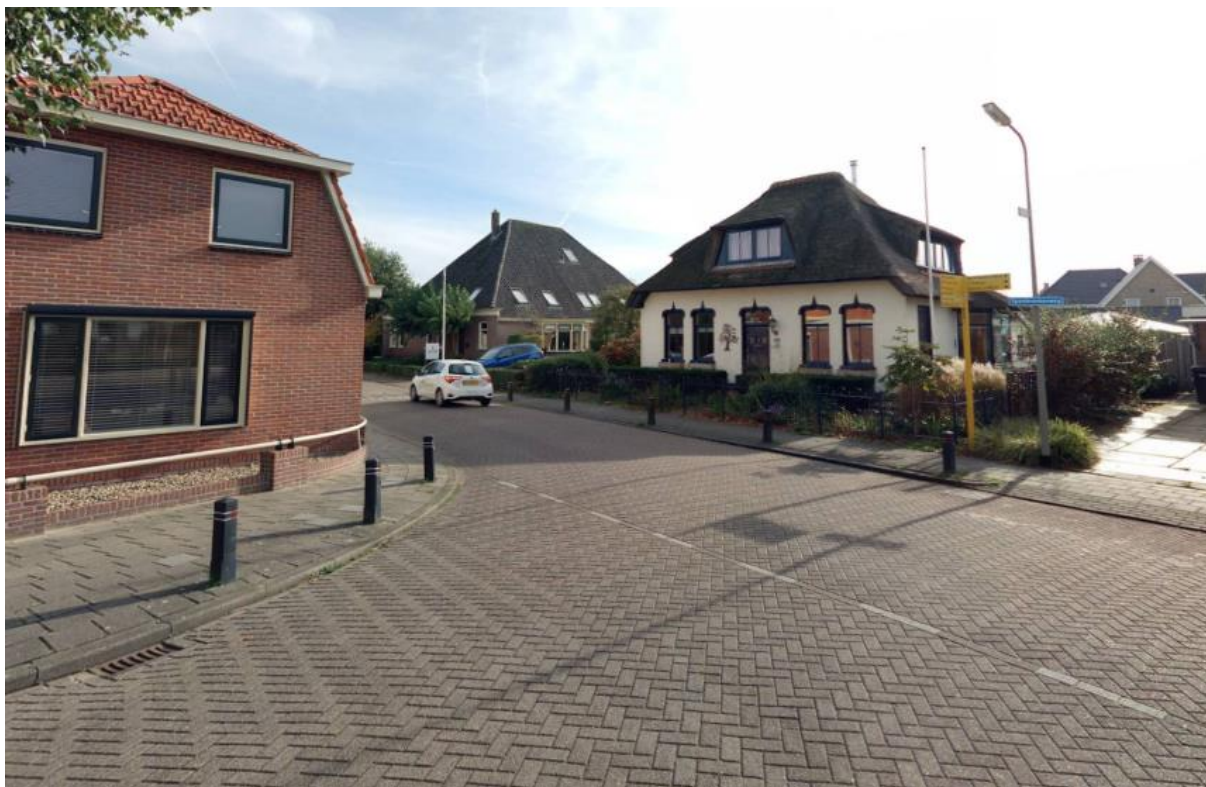
Vanaf de Wuiver is er beperkt zicht op verkeer op de Spanbroekerweg uit de oostelijke richting. Het zicht wordt geblokkeerd door de woning van Spanbroekerweg 115. Deze woning grenst direct aan de openbare weg (het trottoir). Uit het veldonderzoek bleek dat bestuurders al met hun voertuig op de Spanbroekerweg moesten gaan staan om voldoende zicht te hebben op naderend verkeer.

Afbeelding 18. Zicht vanaf Wuiver op Spanbroekerweg.

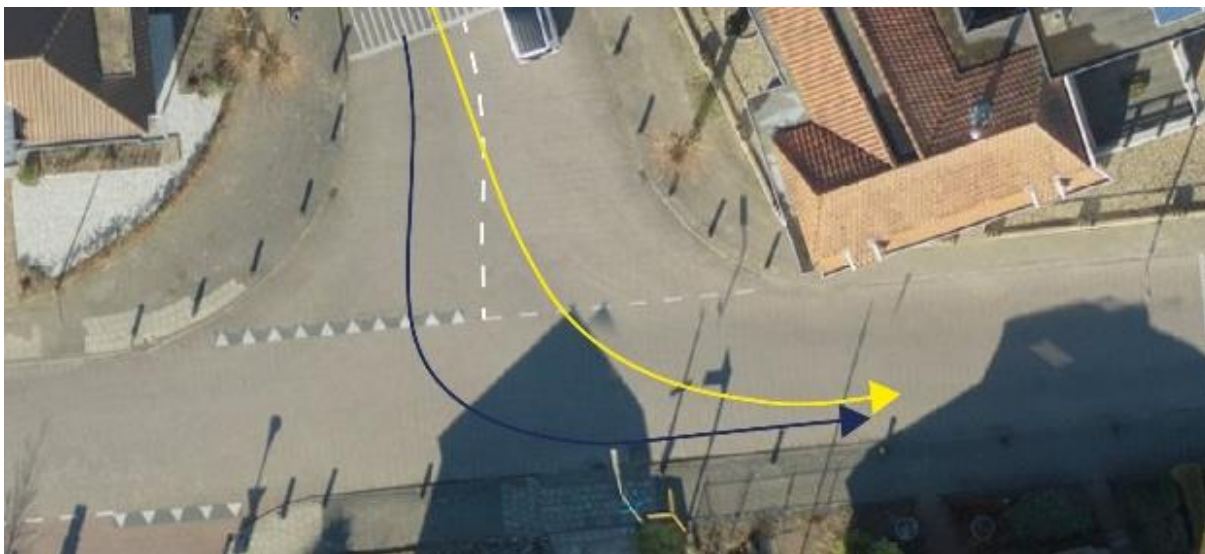
Er zijn verschillende maatregelen mogelijk om de verkeersveiligheid ter plaatse van het kruispunt te verbeteren. Een eenvoudige maatregel is het aanbrengen van asmarkering zoals weergegeven in afbeelding 19. Aandachtspunt van deze maatregel is of bestuurders daadwerkelijk het gewenste gedrag laten zien (blauwe lijn in afbeelding 19) ten opzichte van het huidige gebruik (gele lijn in afbeelding 19).

Afbeelding 19. Voorstel maatregel asmarkering kruispunt Wuiver - Spanbroekerweg.

Maatregel: Op korte termijn: het aanbrengen van asmarkering om de herkenbaarheid van de juiste weghelft te benaderen en daarmee meer zicht te krijgen voor links afslaand verkeer vanaf de Wuiver.

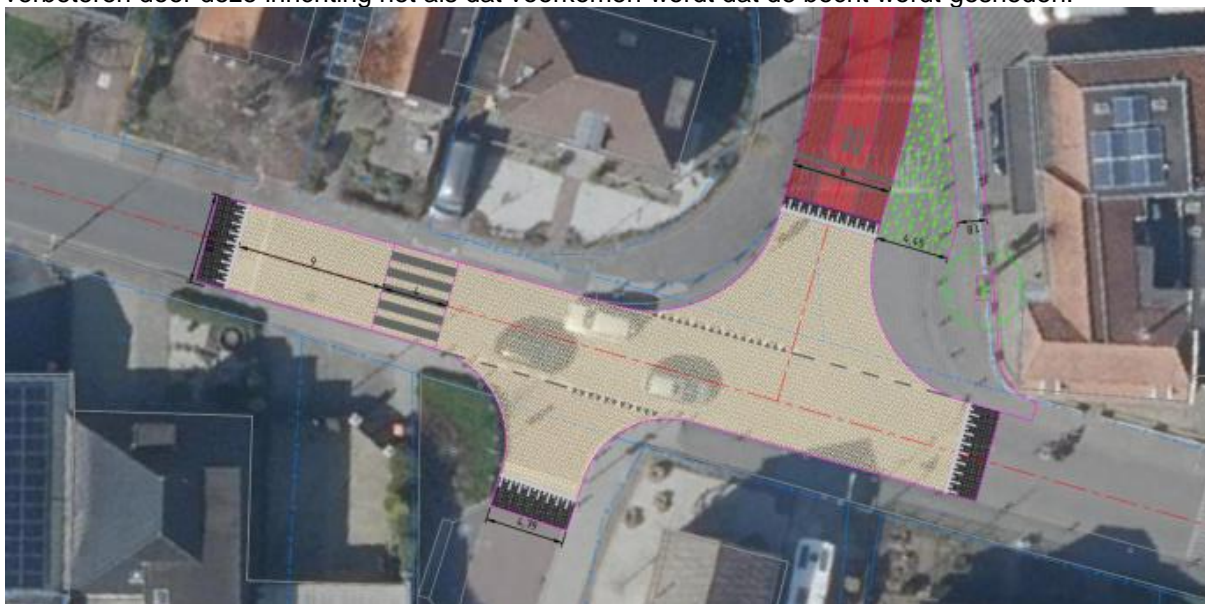
Een meer ingrijpende maatregel is het aanpassen van de vormgeving van het kruispunt. Hierbij wordt de Wuiver haaks aangesloten op de Spanbroekerweg. In beginsel is het uitgangspunt om de aanwezige – tijdelijke – voetgangersoversteekplaats terug te brengen in het verkeersplateau. De drempel aan de westzijde wordt met circa 16m verplaatst richting het oosten (richting de Wuiver). De situatie ter hoogte van de C.N. Appelstraat blijft gelijk aan de huidige situatie. Indien gekozen wordt om de voetgangersoversteekplaats op te heffen, dan kan de verkeersdrempel ten westen van het verkeersplateau met 13m verplaatst worden richting het oosten (richting de C.N. Appelstraat). Voordeel van deze keuze is dat de rechtstand op het verkeersplateau relatief kort is, waardoor verkeer beperkt in staat is om te versnellen (de snelheid van voertuigen blijft laag). De zichtlijnen voor kruisend verkeer verbeteren door deze inrichting net als dat voorkomen wordt dat de bocht wordt gesneden.

Afbeelding 20. Aanpassing plateau en haaks opstellen Wuiver.

Maatregel: Op lange termijn: het kruispunt Wuiver – Spanbroekerweg aanpassen zodat de Wuiver haaks aansluiting op de Spanbroekerweg en de lengte van het plateau verkorten tot 44m (of 32m zonder voetgangersoversteekplaats).

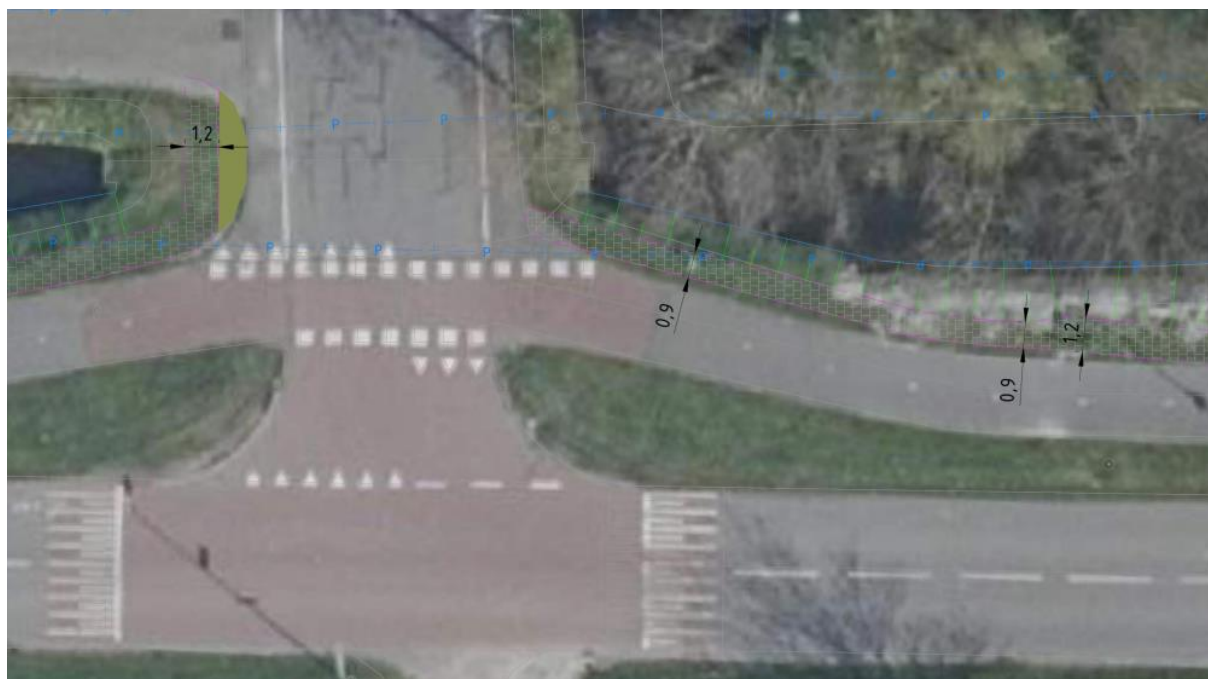
Over de gehele lengte is het mogelijk om een voetpad van minimaal 0,9m te realiseren. Indien mogelijk is het voetpad met een breedte van 1,2m ingepast. Als de berm voldoende ruimte biedt is gekozen voor een breedte van 1,5m.

De maatgevende breedte van 0,9m wordt over een lengte van 17m toegepast. De combinatie van uitbuiging van het fietspad, de aanwezige watergang en het te overbruggen hoogteverschil tussen maaiveld en watergang maakt dat de zuidzijde van het kruispunt Koningspade – A. Slickerlaan lastig inpasbaar is. Nader onderzoek is nodig om vast te stellen of de inpassing van 0,9m voetpad i.c.m. het te realiseren talud haalbaar is.

Afbeelding 22. Uitwerking voetpad ter hoogte van Koningspade - A. Slickerlaan.

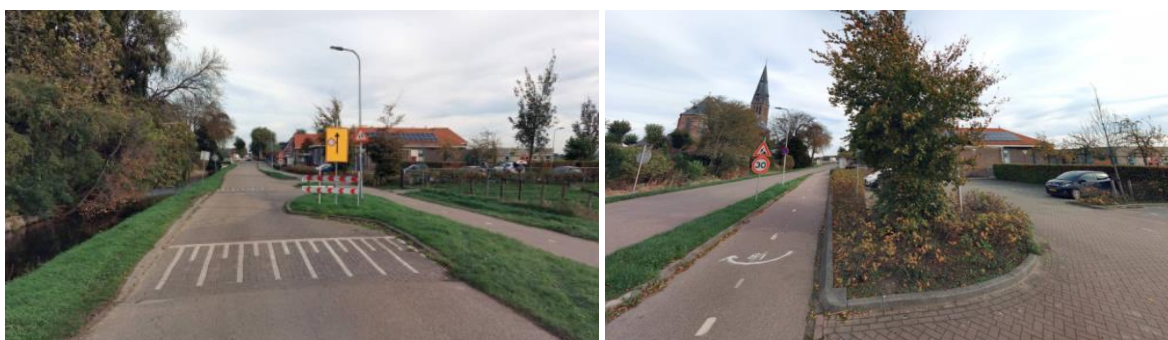
Afbeelding 25. Links: Wegversmalling en plateau Vekenweg. Rechts: Tweerichtingen fietspad en toegang parkeerplaats basisschool

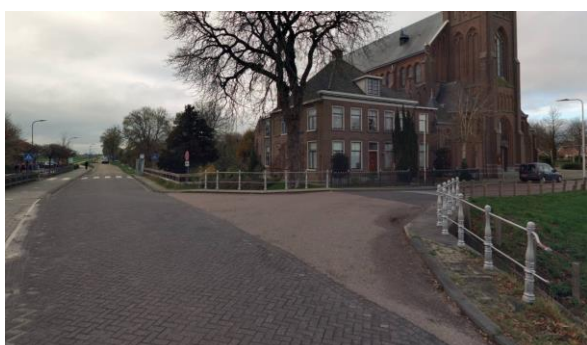
Afbeelding 26. Kruising Vekenweg – Driestedenweg en voetgangersoversteekplaats

De problematiek in het onderzoeksgebied is op te delen in 3 locaties: (A) de kruising Vekenweg – Driestedenweg, (B) de voetgangersoversteekplaats bij de Lambertushof en (C) de in-/uitgangen van de parkeerplaats en het schoolplein. Verder wordt er op het hele stuk regelmatig (te) hard gereden. De problemen doen zich voornamelijk voor bij aanvangstijden van de school.

A. Op de kruising Vekenweg – Driestedenweg wordt regelmatig geen voorrang verleend aan het van rechts komende verkeer op de Driestedenweg en de voetgangersoversteekplaats van de Driestedenweg naar het fietspad/schoolplein. Verder zorgen geparkeerde voertuigen aan de Driestedenweg (voor de kerk) voor een vernauwing van de weg. Hierdoor zijn weggebruikers (uit de noordelijke richting) op de Driestedenweg gedwongen links te rijden.

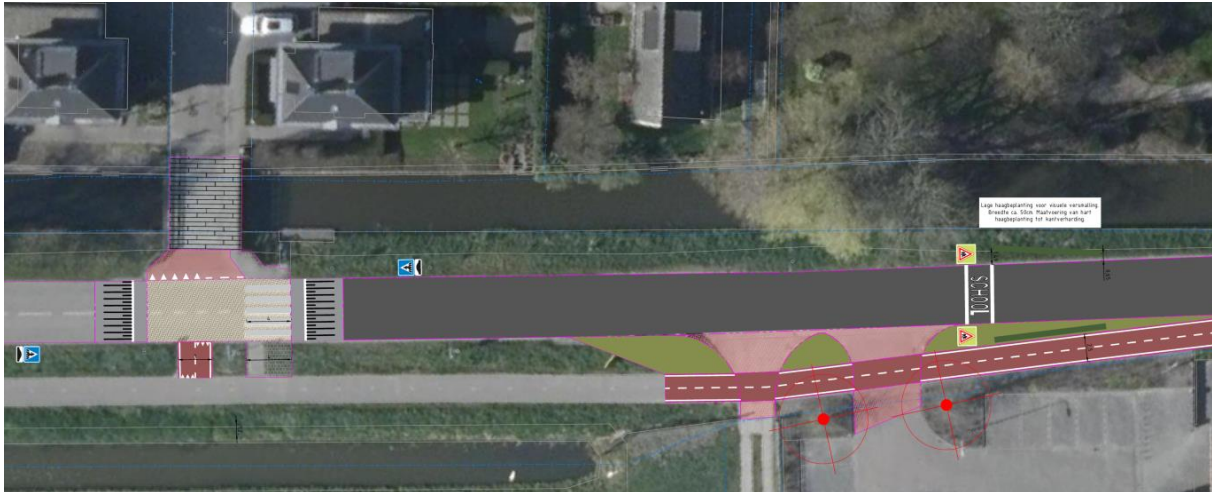
Afbeelding 27. Uitwerking schetsontwerp Vekenweg ter hoogte van Lambertushof.

Voor de middellange termijn wordt voorzien in een aanpassing van de Vekenweg tussen Lambertushof en Driestedenweg. Ter hoogte van het kruispunt met Lambertushof wordt een verkeersplateau voorzien. De Vekenweg heeft voorrang op verkeer vanaf Lambertushof (voorrangskruispunt). Het fietspad in de berm blijft behouden. Voor voetgangers wordt de oversteekbaarheid verbeterd het voetpad in de berm te verbreden tot 4m.

Ter hoogte van de inrit van de parkeerplaats worden de twee aanwezige bomen gerooid. Uit de participatieronde bleek dat deze bomen het zicht op zowel de rijbaan als fietspad ontnemt. Hierdoor kan gemotoriseerd verkeer het naderend verkeer niet goed zien. Door de bomen te rooien wordt het zicht verbeterd.

Om de schoolpoort nadrukkelijker te accentueren is gekozen om een éézijdige wegversmalling te realiseren. Hiermee ontstaat een trottoir van 2 meter en een doorgang van de Vekenweg van 3,5m. Verkeer vanaf het oosten heeft door de aanwezige geboden/verboden verklaringen voorrang op verkeer vanaf Hoogwoud (zie afbeelding 28).

In het voorgestelde ontwerp moet de bus moet halteren op de voetgangersoversteekplaats (zebrapad). De combinatie met de wegversmalling zorgt echter wel dat verkeer niet kan inhalen ter plaatse van de schoolzone. Nadat de bus is weggereden biedt het zebrapad de mogelijkheid om over te steken. Ook wordt er een zebra voorzien ter hoogte van de schoolpoort voor overstekende voetgangers van het fietspad. Hiermee wordt voorzien dat ouders en kinderen ten alle tijden kunnen oversteken.

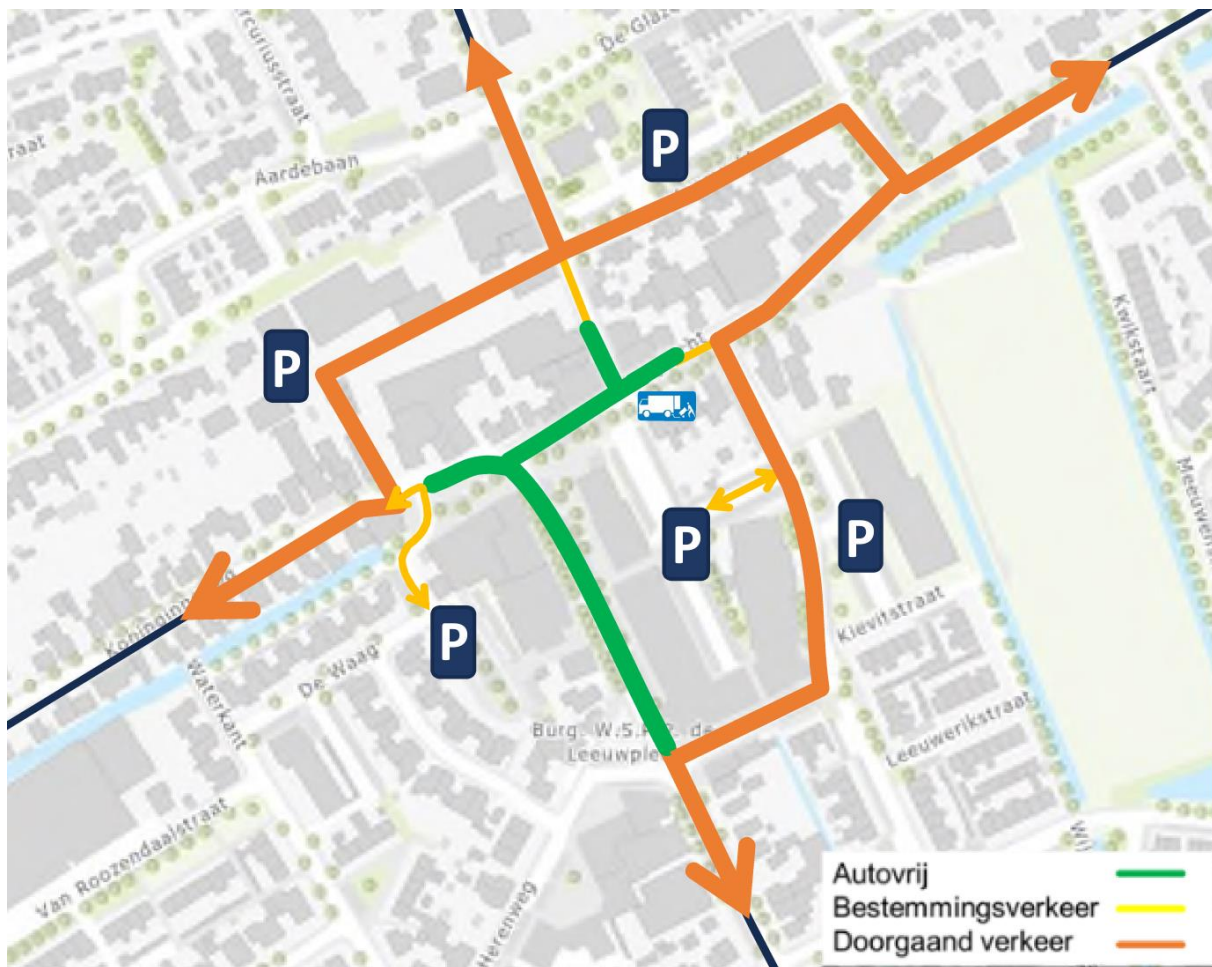
Afbeelding 29. Schematische weergave variant 2 Verkeerscirculatieplan Opmeer/Spanbroek.

Het GVVP voorziet ook maatregelen in het centrum van Opmeer/Spanbroek. Het gaat hierbij om een verkeerscirculatieplan om het centrum autoluw te maken. Movares heeft hiervoor een plan uitgewerkt (X10-PJM-HS-RAP-24002145, dd. 14-05-2024) met een tweetal varianten. Variant 2, het autovrij centrum is als meest wenselijk beoordeeld.

Variant 2 heeft een grotere impact op de verkeerscirculatie van het autoverkeer. De bereikbaarheid van het centrum voor automobilisten blijft hetzelfde, maar voor diegene die dicht bij het centrum wonen en naar locaties buiten het Spanbroek willen, zal de route in een aantal gevallen langer worden. De extra tijd die meekomt met deze route is beperkt, maar de ervaring zal hoogstwaarschijnlijk anders voelen. Voor fietsers verbetert de situatie.
