Partiële Dijkversterking SAFE

*Streefkerk – Ameide –
fort Everdingen*

Bewonerssessie Kansrijke
Alternatieven

Zone: Tienhoven

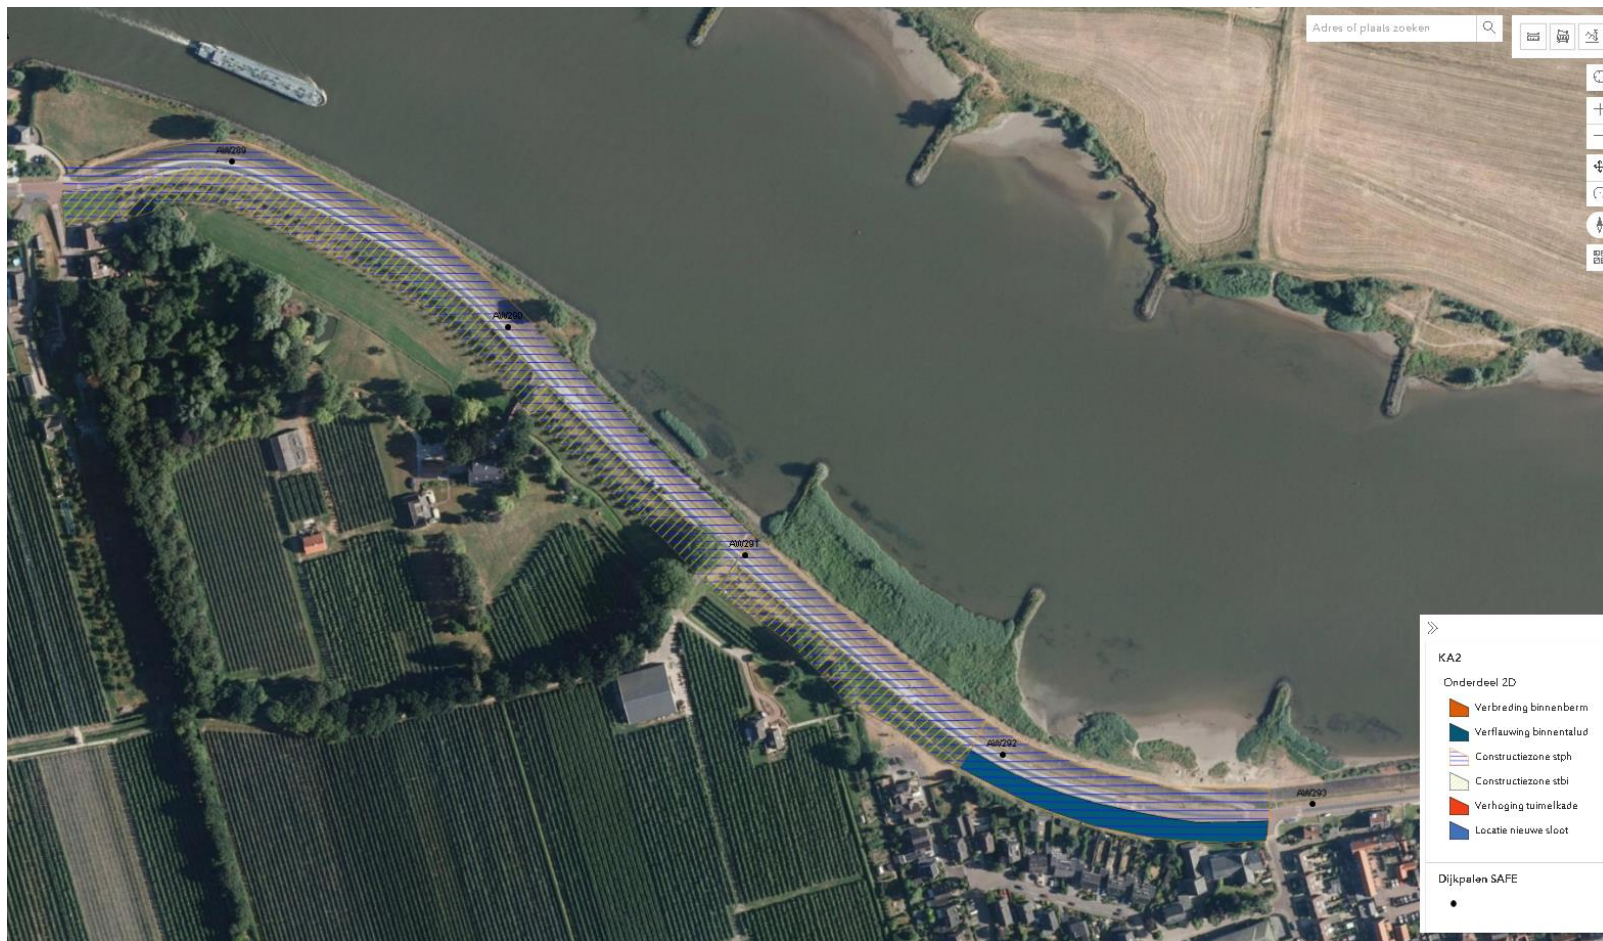
Kansrijk Alternatief 1

Dit alternatief omvat een constructieve oplossing in dijkvak 50+51 en een piping/heavescherm in dijkvak 49+50+51.

Daarnaast wordt er in dv 49 een taludverflauwing toegepast.

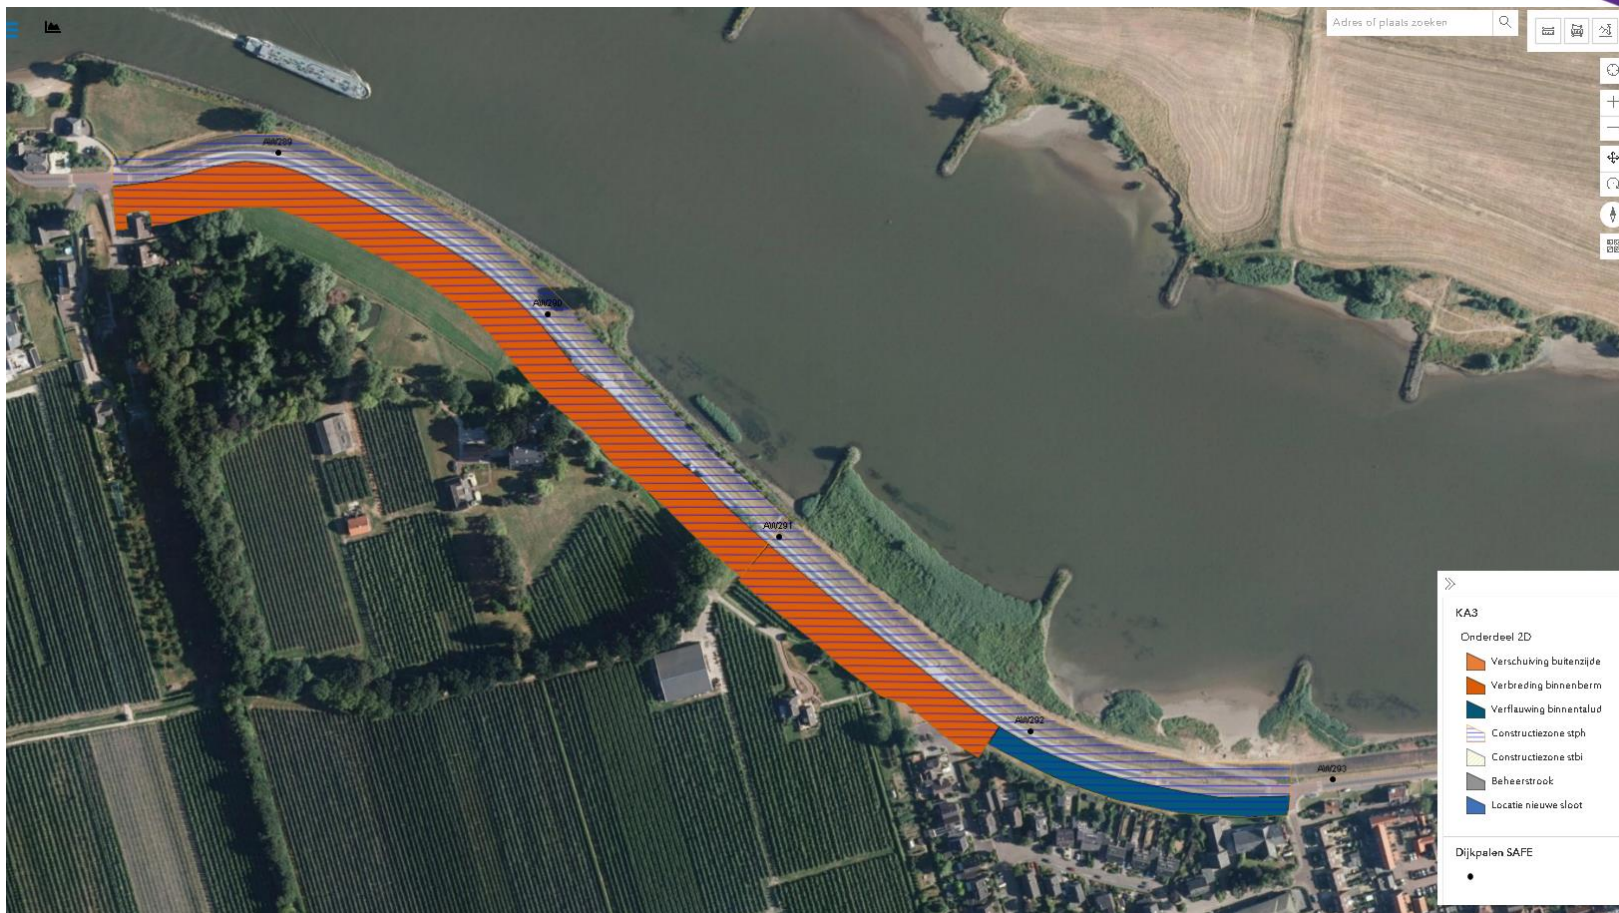
Kansrijk Alternatief 2

Dit alternatief omvat een stabiliteitsberm in dijkvak 50+51 en een verticale waterdoorlatende piping voorziening in dijkvak 49+50+51. Daarnaast wordt in dv 49 een taludverflauwing toegepast.
