Deeltraject 2 - Poppenallee

Opgaven voor waterveiligheid

Voorkeursalternatief

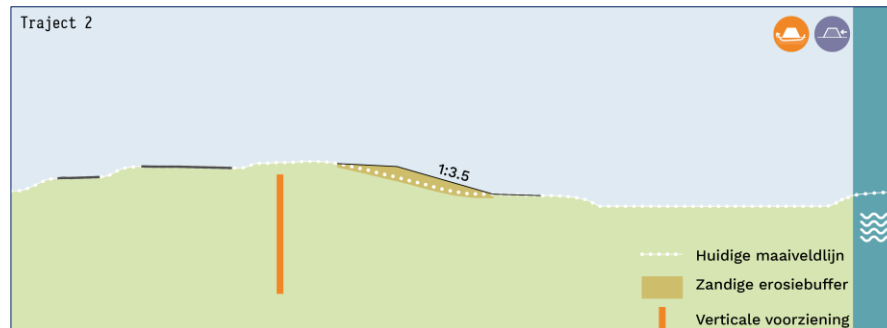
- Tijdens hoogwater ontstaat **piping**: kanaaltjes onder de dijk waar water doorheen stroomt
- Door stroming en golven raakt de **bekleding** beschadigd tijdens hoogwater.

Kenmerken deeltraject

De dijk heeft op dit deeltraject een getrappt profiel, met op de dijk de Poppenallee/N757 en een doorgaande fietsroute. Aan de Vechtzijde in de uiterwaarden liggen een aantal natuurrijke plassen.

De bouwsteen **verticale voorziening** wordt toegepast in de dijk en de bouwsteen **erosiebuffer** wordt toegepast aan de buitenwaartse (rivier)zijde.

De **verticale pipingvoorziening** is het enige haalbare alternatief. Diepploegen is niet of moeilijk vergunbaar en uitvoerbaar (kabels en leidingen, spoorlijn). **Buitendijkse erosiebuffer** is goedkoper, duurzamer en biedt door toepassing van zand kansen voor behoud van struisgras. **Meekoppelkans fietspad** maakt deel uit van de dijkversterking.

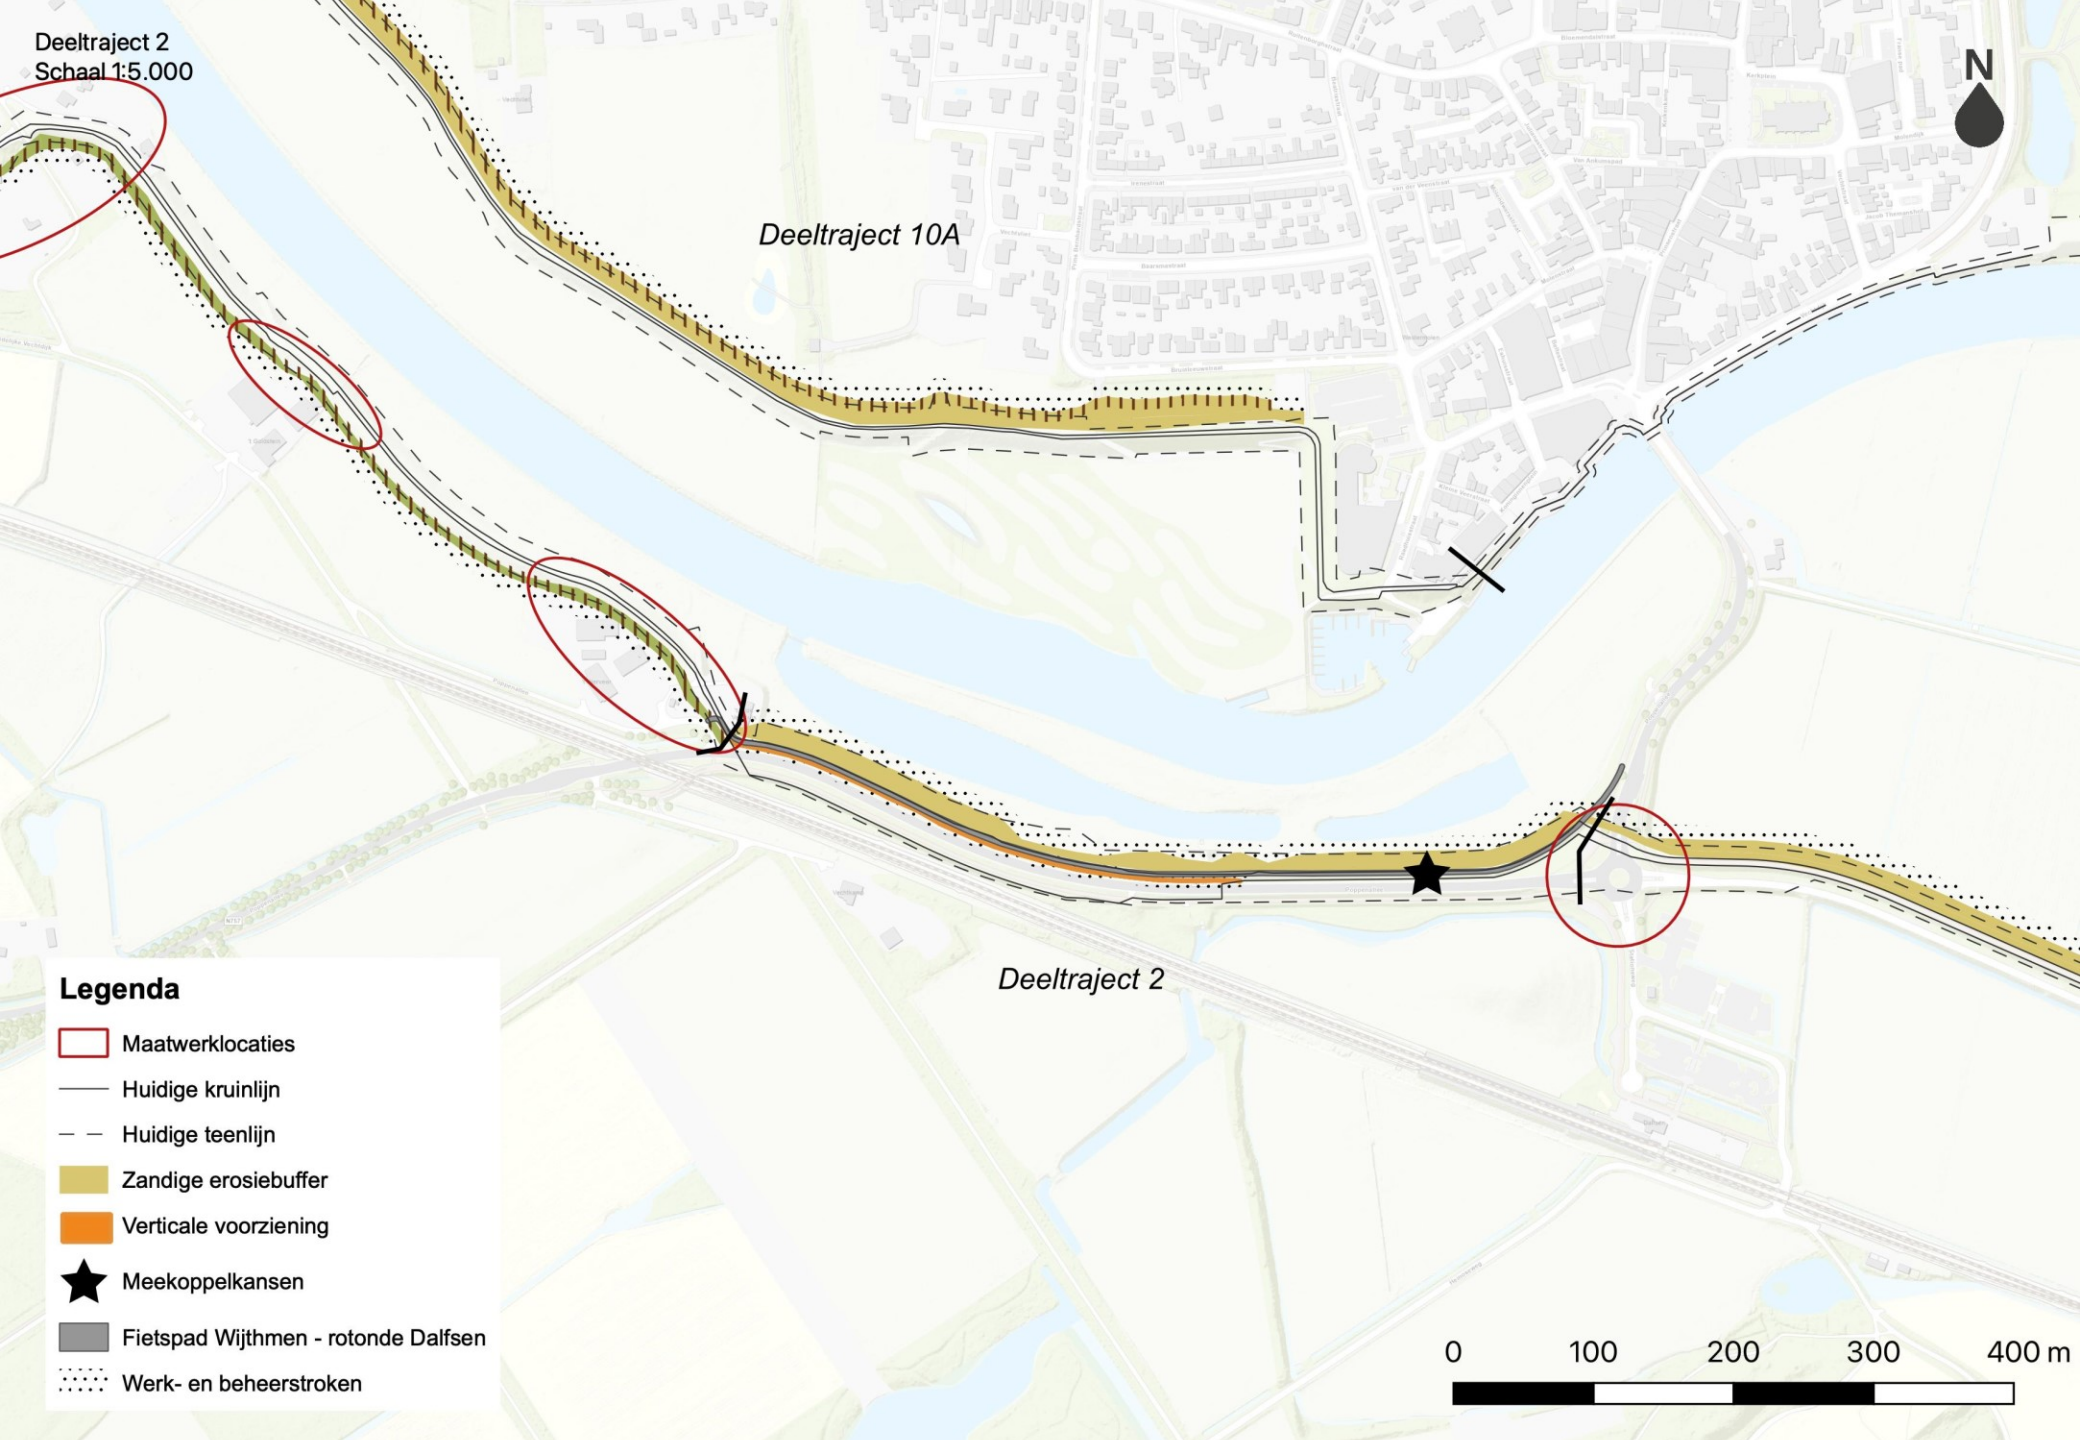
Deeltraject 2
Schaal 1:5.000

- Maatwerklocaties
- Huidige kruinlijn
- Huidige teenlijn
- Zandige erosiebuffer
- Verticale voorziening
- Meekoppelkansen
- Fietspad Wijthmen - rotonde Dalfsen
- Werk- en beheerstroken

- Uitwerken rivierkundige compensatie via nevengeul Vechterweerd
- Bereikbaarheid N757 tijdens realisatie
- Inpassing nieuwe fietspad op de dijk langs rijksmonument Veerhuis
- Beperken van effecten op de grondwaterstand, bijvoorbeeld door toepassen van (deels) doorlatende verticale maatregel
