Grondwatermonitoring 2020 benzeen verontreiniging

Aagtenpark te Beverwijk

projectnummer 0442288.100
definitief revisie 2.1
23 maart 2020

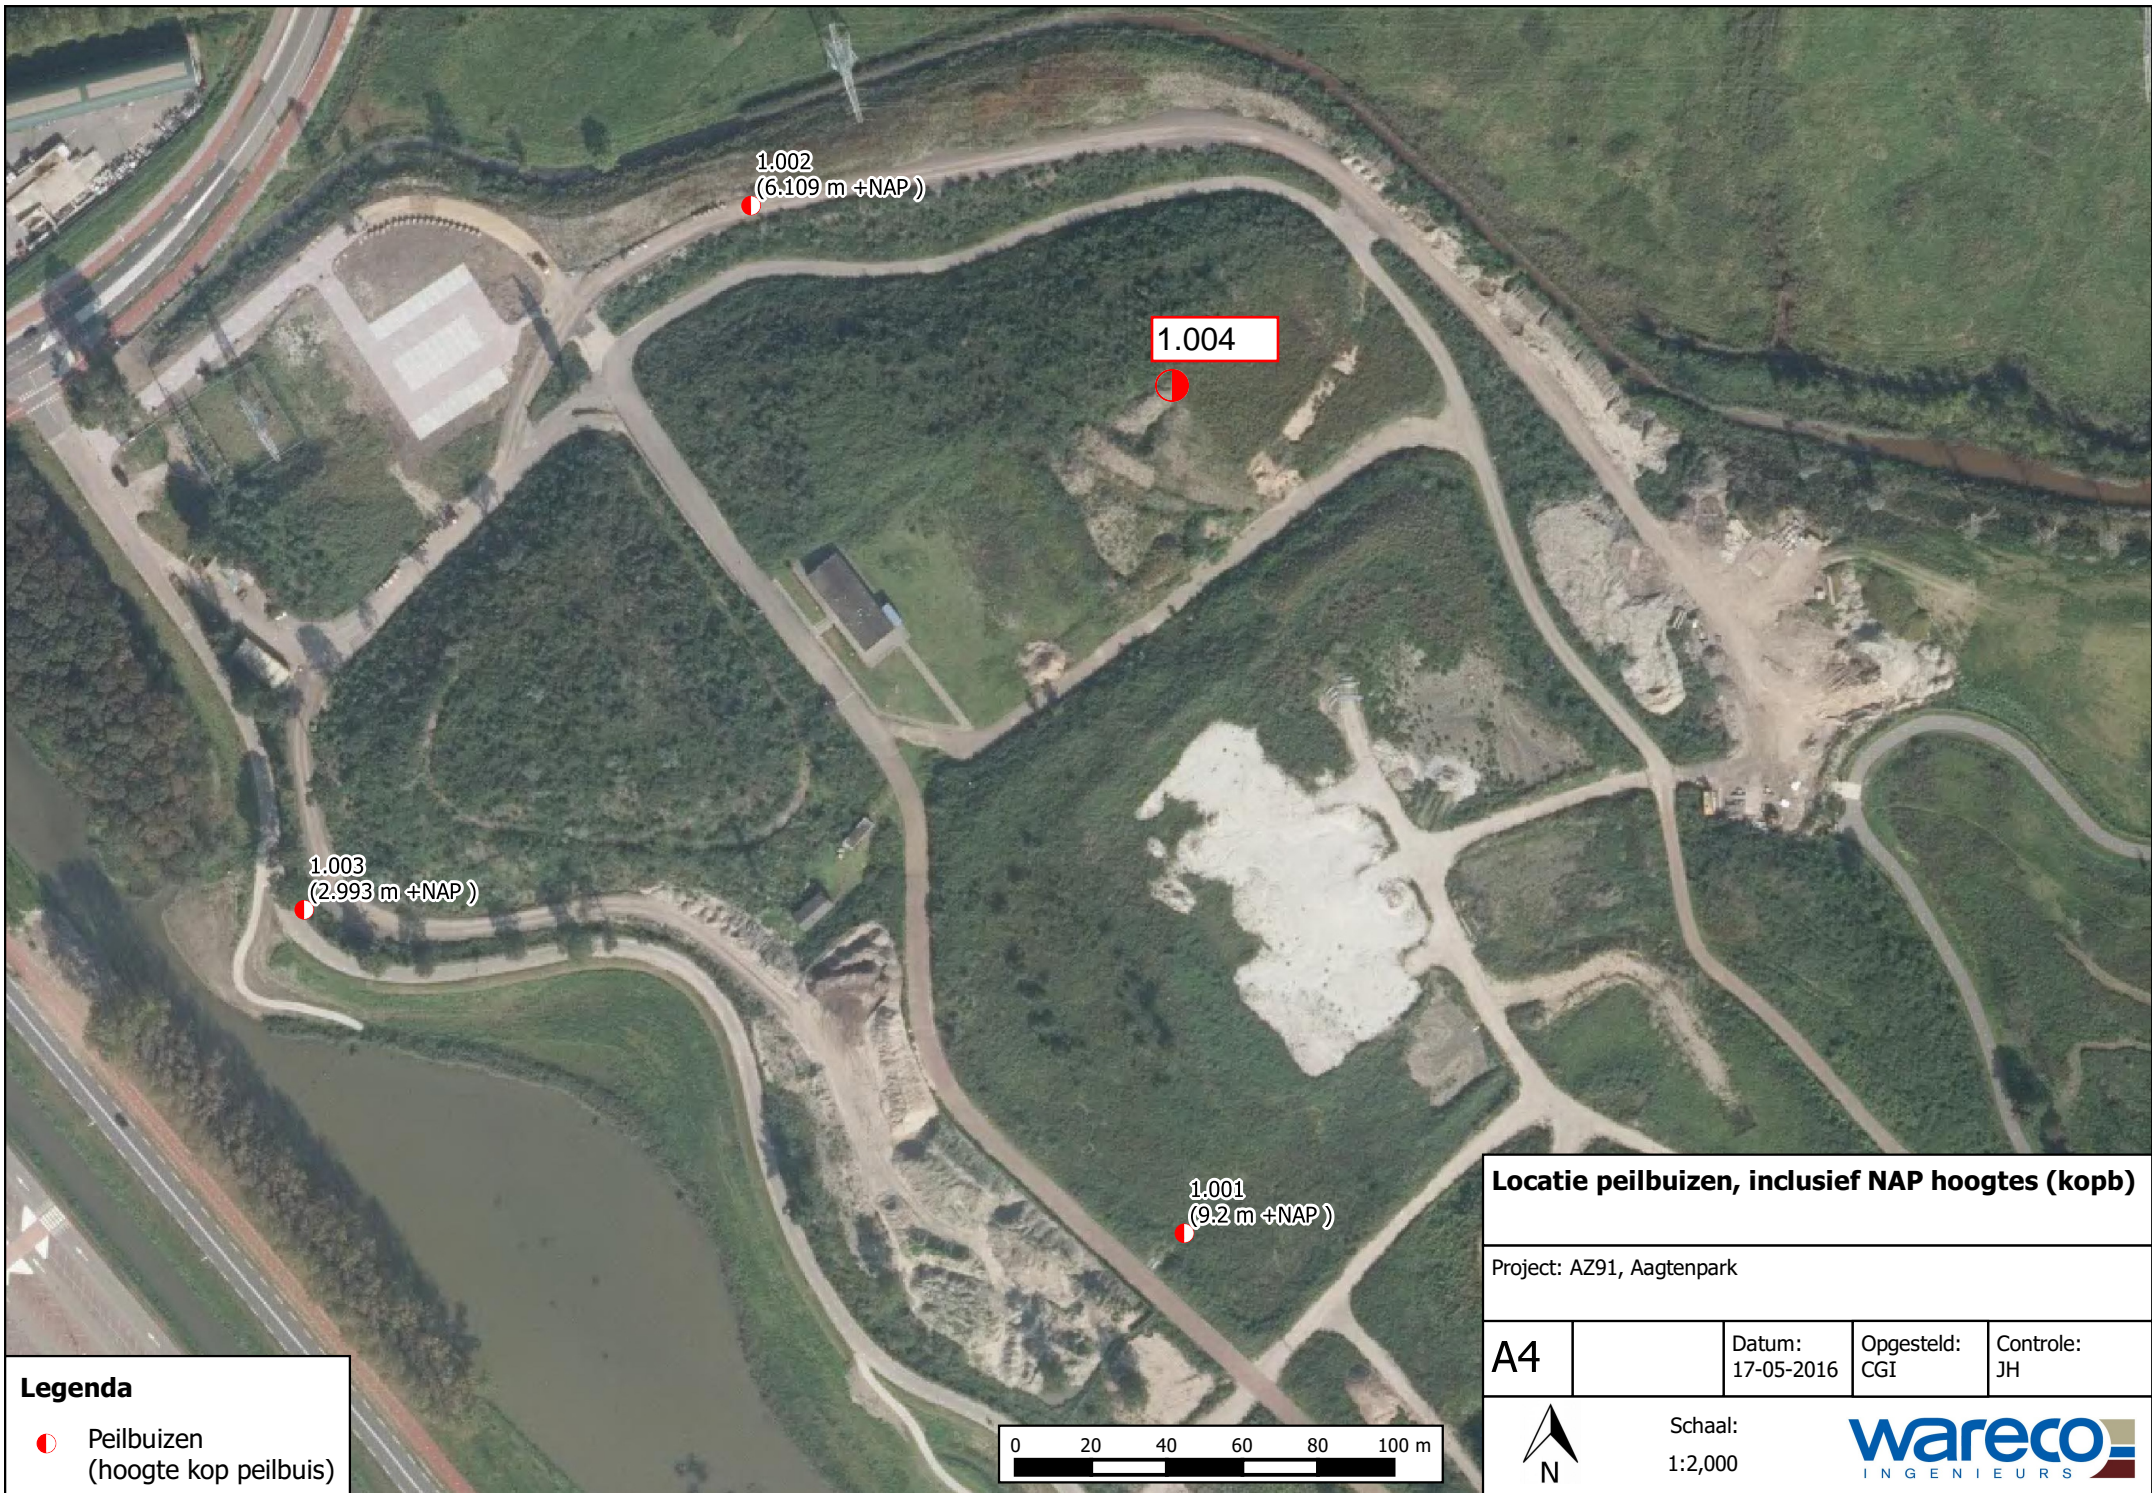
Een overzichtstekening met de ligging van peilbuizen 1001 t/m 1004 is opgenomen in bijlage 6. De afwijkende grondwaterstand volgt uit de hoger gelegen ligging van de peilbuizen op de voormalige stortplaats.
