# Monitoringsrapport

**Benzeen- en chroomverontreiniging grondwater  
Aagtenpark te Beverwijk**

projectnummer 0487626.100  
definitief revisie 0  
11 maart 2025

Gemeente Beverwijk  
Postbus 450  
1940 AL BEVERWIJK

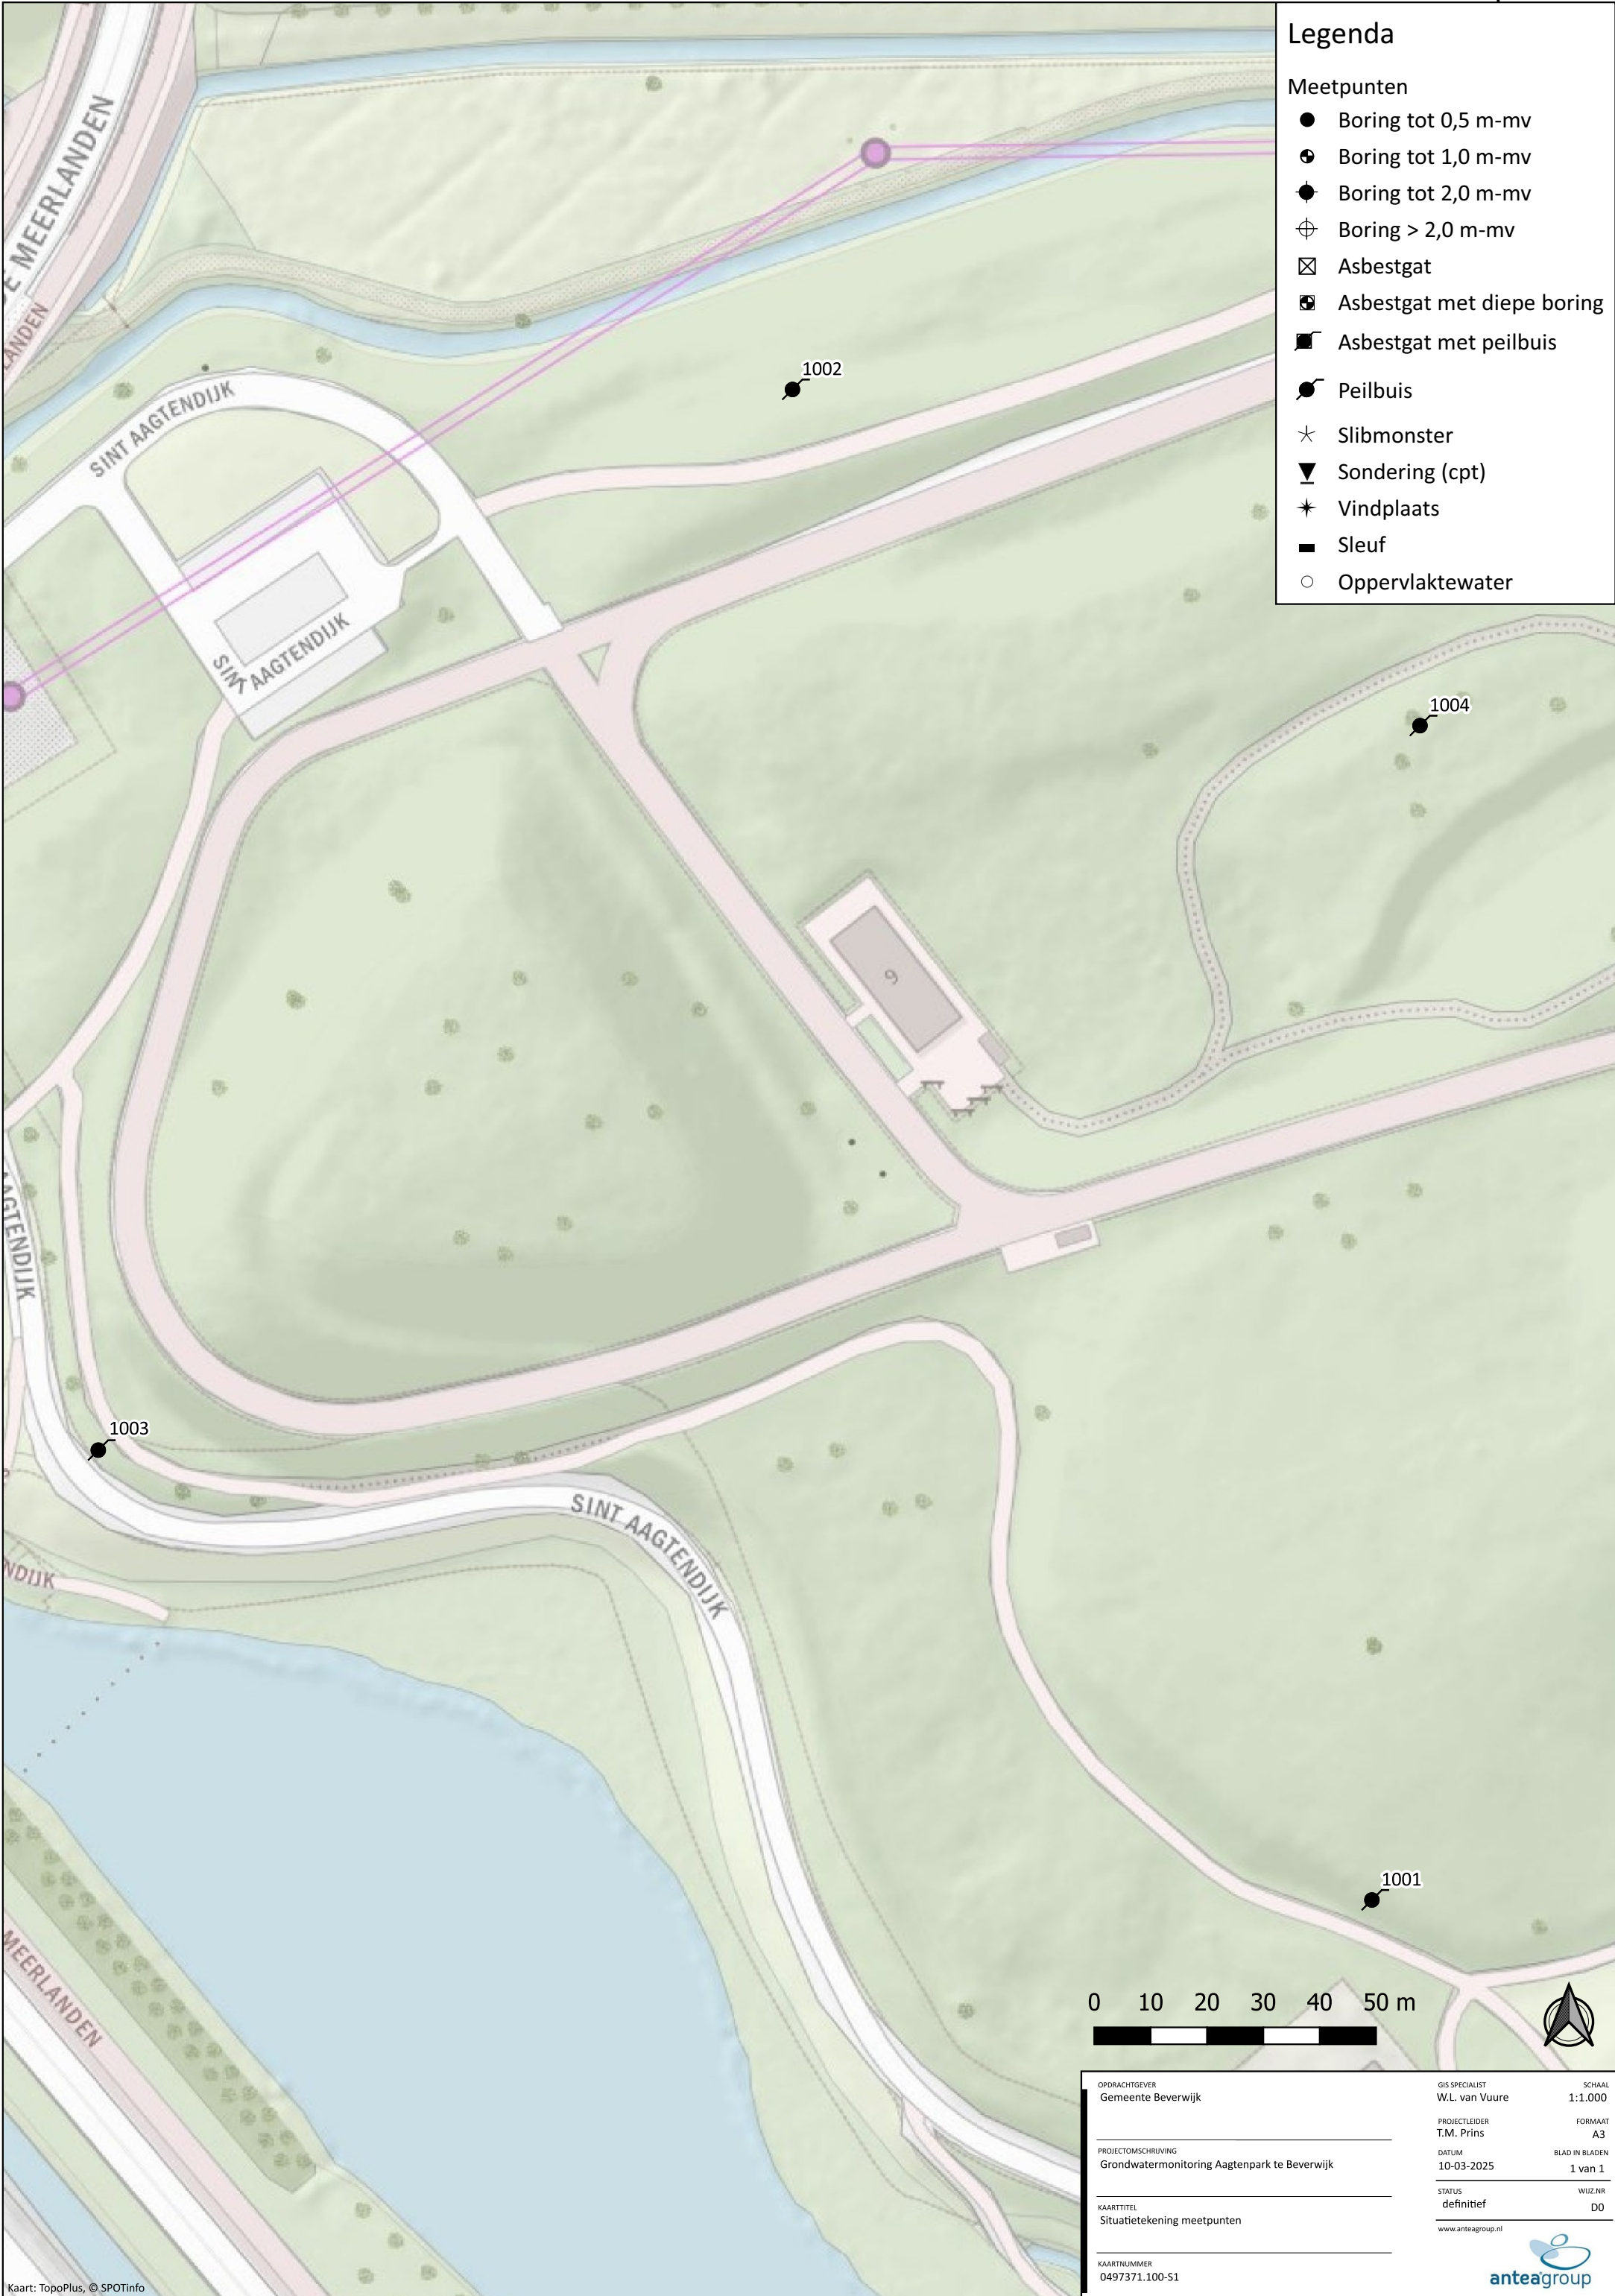
## **Bijlage 6 Tekeningen**

De monitoringsronde van 2025 is uitgevoerd conform het schema in tabel 2.1. De locaties van de peilbuizen zijn weergegeven op tekening 0497371.100-S1.

In tabel 2.4 is de toetsing aan de monitoringsdoelen uit het saneringsplan opgenomen. De verontreinigingssituatie en het resultaat van de monitoring zijn weergegeven op tekening 497371.100-S1 (2025). In de tabel in bijlage 5 is een overzicht van de resultaten vanaf 2012 opgenomen.
