## **Adviesnotitie** **Ontplobbare Oorlogsresten**

**Civiltechnische werkzaamheden**  
**Bouw AMV in Hengelo (Gld)**

| <b>Rapportnummer:</b> | 2025.1409 |
| <b>Projectomschrijving:</b> | Adviesnotitie<br>Ontpofbare Oorlogsresten<br>Bouw AMV in Hengelo (Gld) |

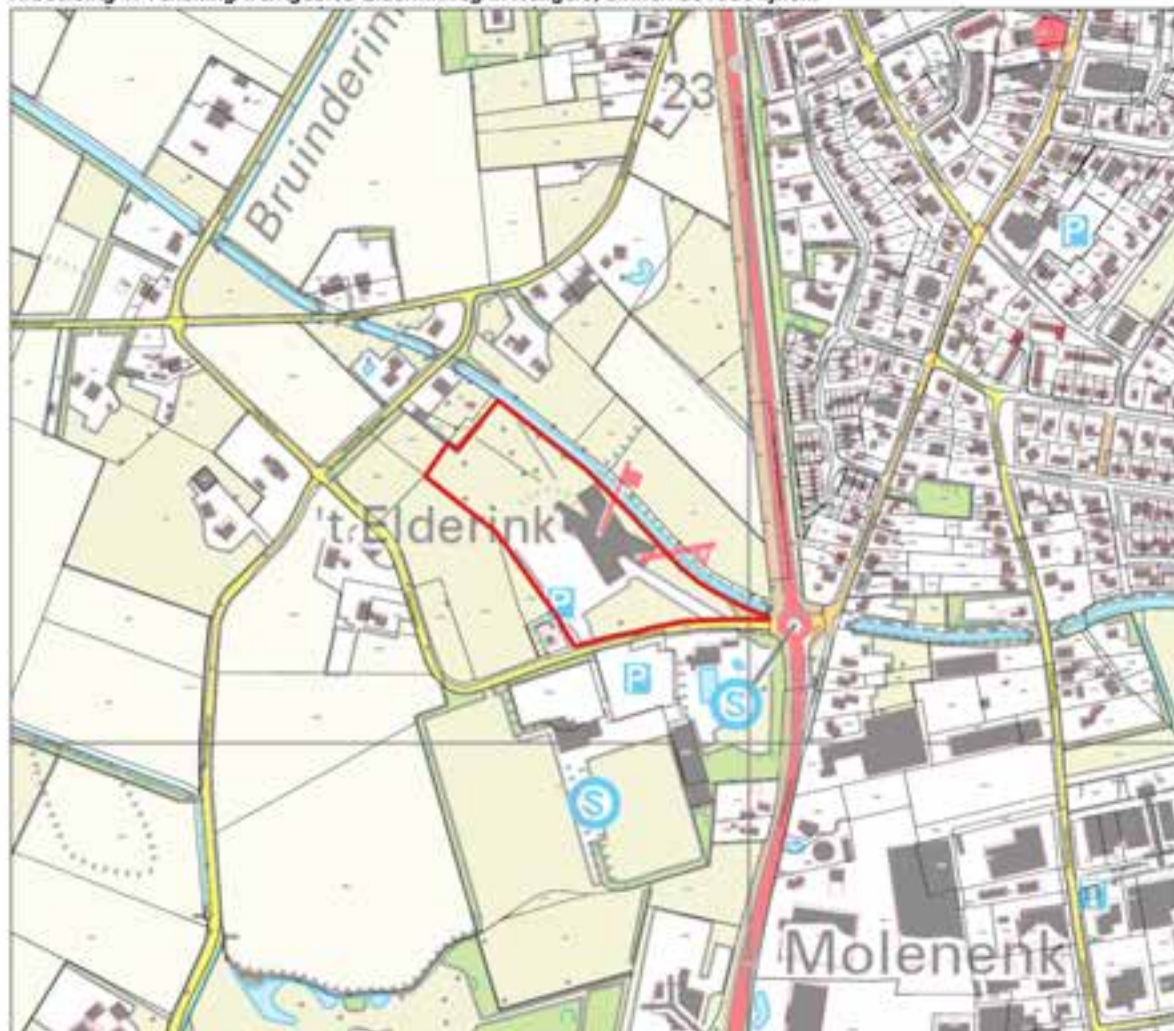
Afbeelding 1: Tekening werkgebied Elderinkweg in Hengelo, binnen de rode lijnen.

Het projectgebied is gesitueerd aan de rand van de bebouwde kom van Hengelo, tussen de Elderinkweg en de Berendschotstraat. Het terrein is in gebruik als (openbaar)groen. Het terrein wordt ontwikkeld voor de bouw van een AMV inclusief onder- en bovengrondse infrastructuur en groen.

Het werkgebied voor deze adviesnotitie is in overleg met opdrachtgever vastgesteld. In paragraaf 1.6 is een afbeelding van het werkgebied opgenomen.

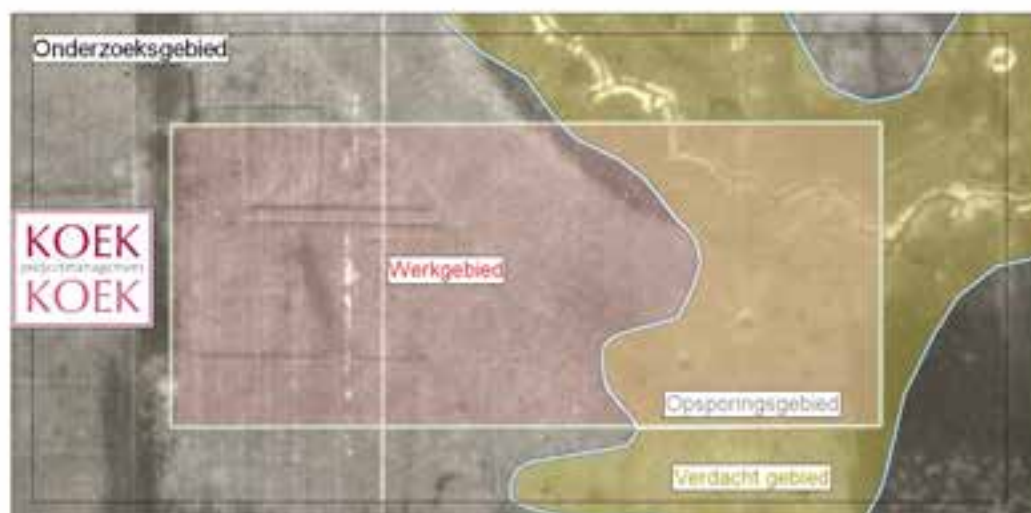
Afbeelding 3: schema onderzoeksgebied

Het onderzoeksgebied van het vooronderzoek valt gedeeltelijk binnen het werkgebied ten behoeve van deze adviesnotitie.

- Opsporingsgebied: het gebied binnen het verdachte gebied waarbinnen het opsporingsbedrijf de opsporingswerkzaamheden uitvoert of dient uit te voeren. In dit gebied worden dus de daadwerkelijke opsporingswerkzaamheden verricht.
- Verdacht gebied: het deel van het onderzoeksgebied waarbinnen op basis van vooronderzoek de aanwezigheid van OO wordt vermoed.
- Werkgebied: het gebied waarin zonder hinder van de omgeving, evenals veilig voor de omgeving (benader)werkzaamheden in het kader van OO kunnen plaatsvinden.
- Onderzoeksgebied: het gebied waarop deze risicoanalyse betrekking heeft.

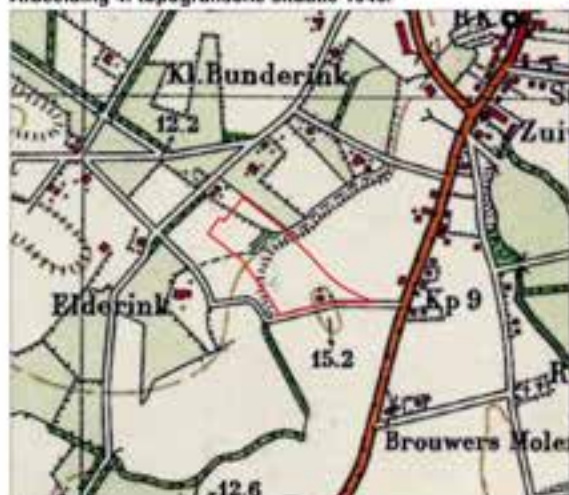
Afbeelding 4: topografische situatie 1945.

- In de oorlogsjaren was het gehele gebied onbebouwd. De Elderinksweg was tijdens de Tweede Wereldoorlog aanwezig.
- In de periode van 1945 tot 1976 zijn er weinig topografische veranderingen zichtbaar met uitzondering van de bouw van een woning met schuren aan de Elderinksweg nabij de watergang De Oosterwijkse Vloed.
- Op de kaart van 2009 is te zien dat is begonnen met de bouw van het gemeentehuis. De bebouwing aan de Elderinksweg is gesloopt.
- Vanaf 2011 is de huidige topografische situatie zichtbaar op de topografische kaarten. Het terreindeel waar het AZC wordt gebouwd is onbebouwd gebleven.

Uit de topografische kaarten via Topotijdreis.nl blijkt de terreinhoogte van ongeveer 15 +NAP (Bron: Topotijdreis, tekening 1 uit 1945, is opgenomen in de bijlagen).

Mede op basis hiervan en het feit dat de Elderinkweg tijdens de Tweede Wereldoorlog al aanwezig was en aansluiten op destijds aanwezige omgeving kan worden gesteld dat het verschil in maaiveld tijdens 1945 en heden nihil is.

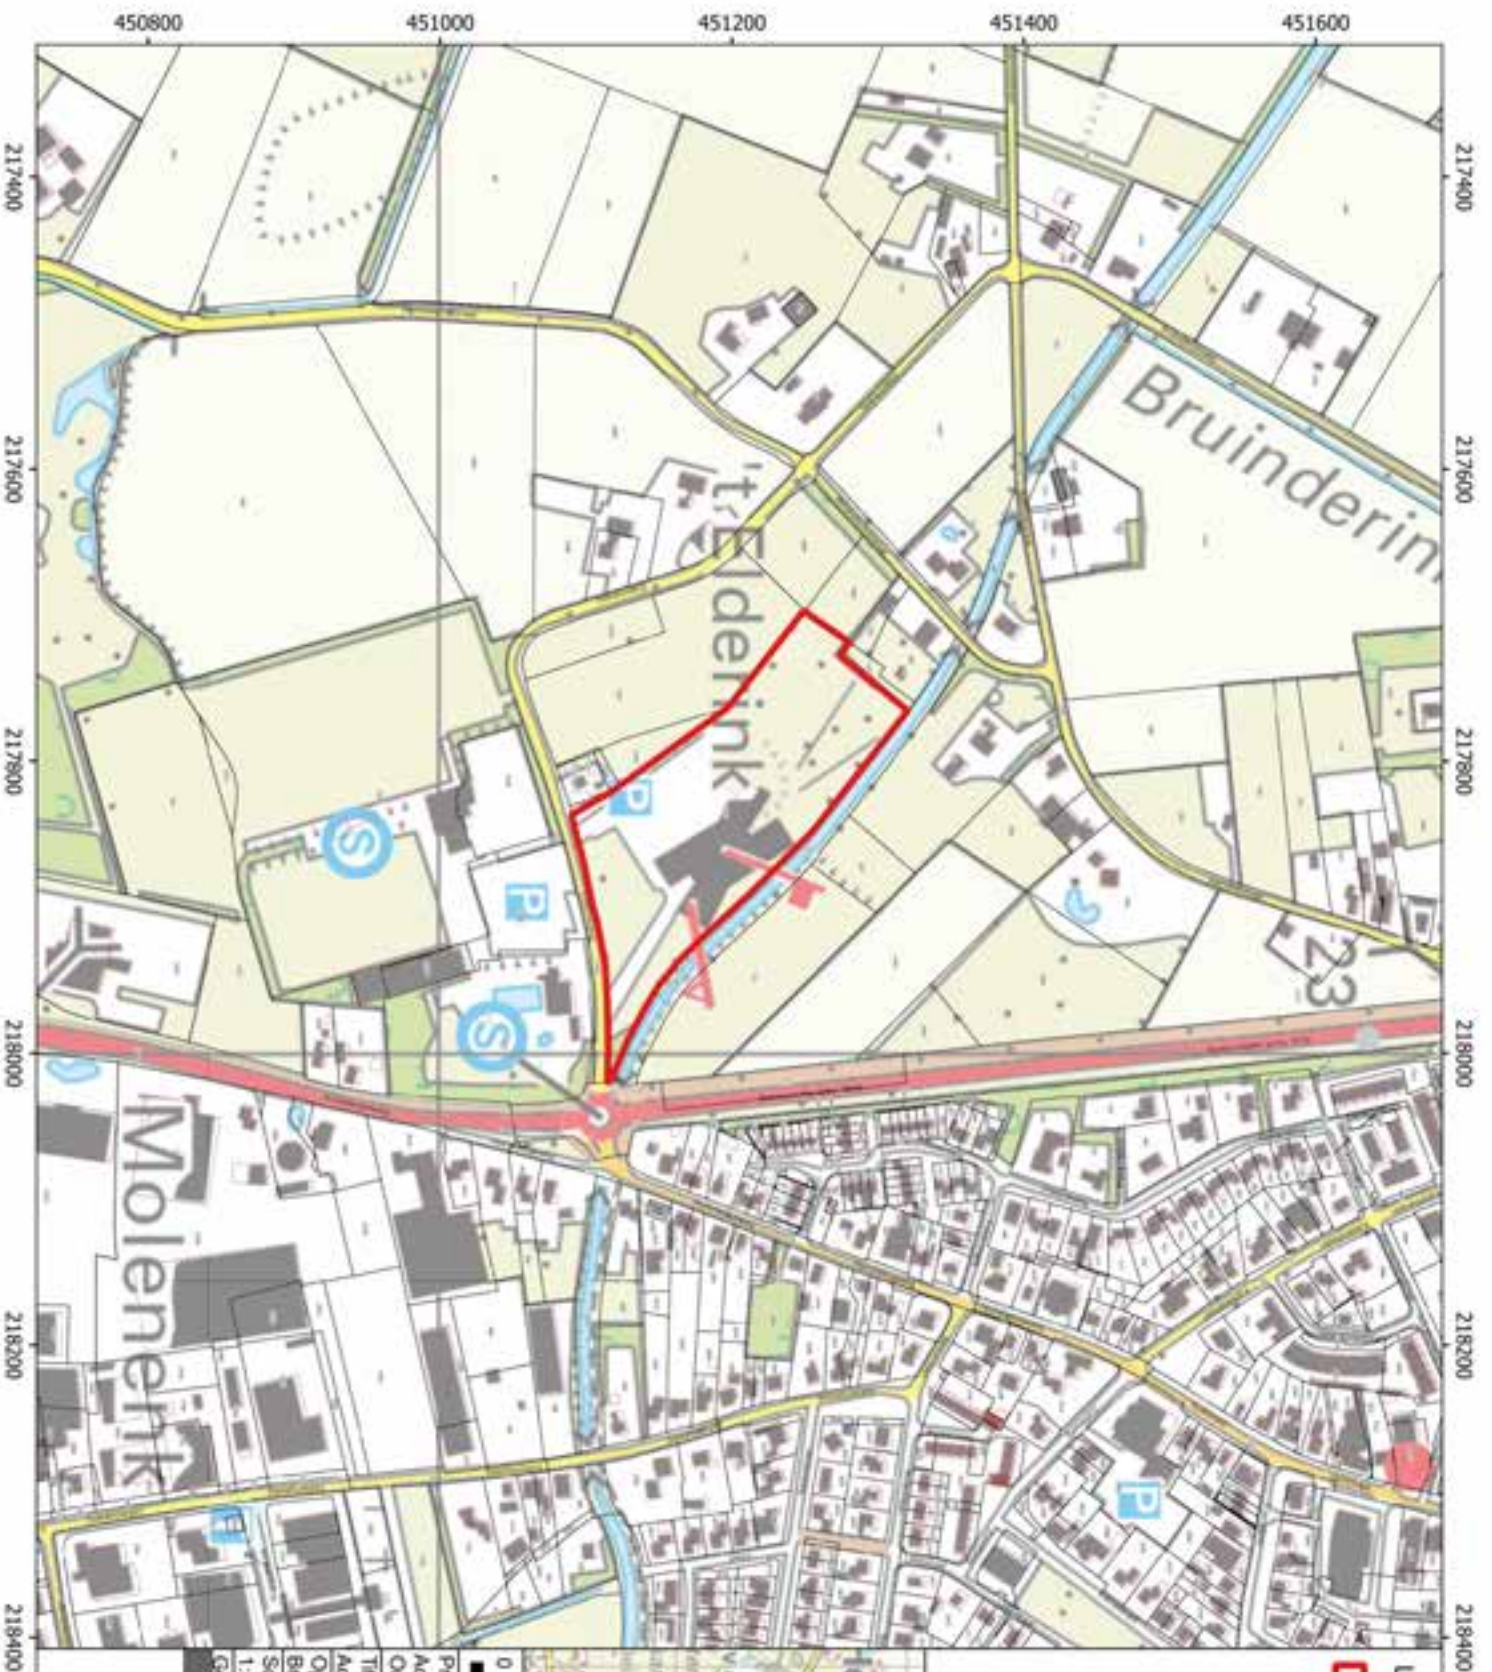
### **Tekening plangebied bouw AMV**

**Tiitel:**  
Actuele topografie en kadastrale gegevens

**Schaal:**  
1:5.000

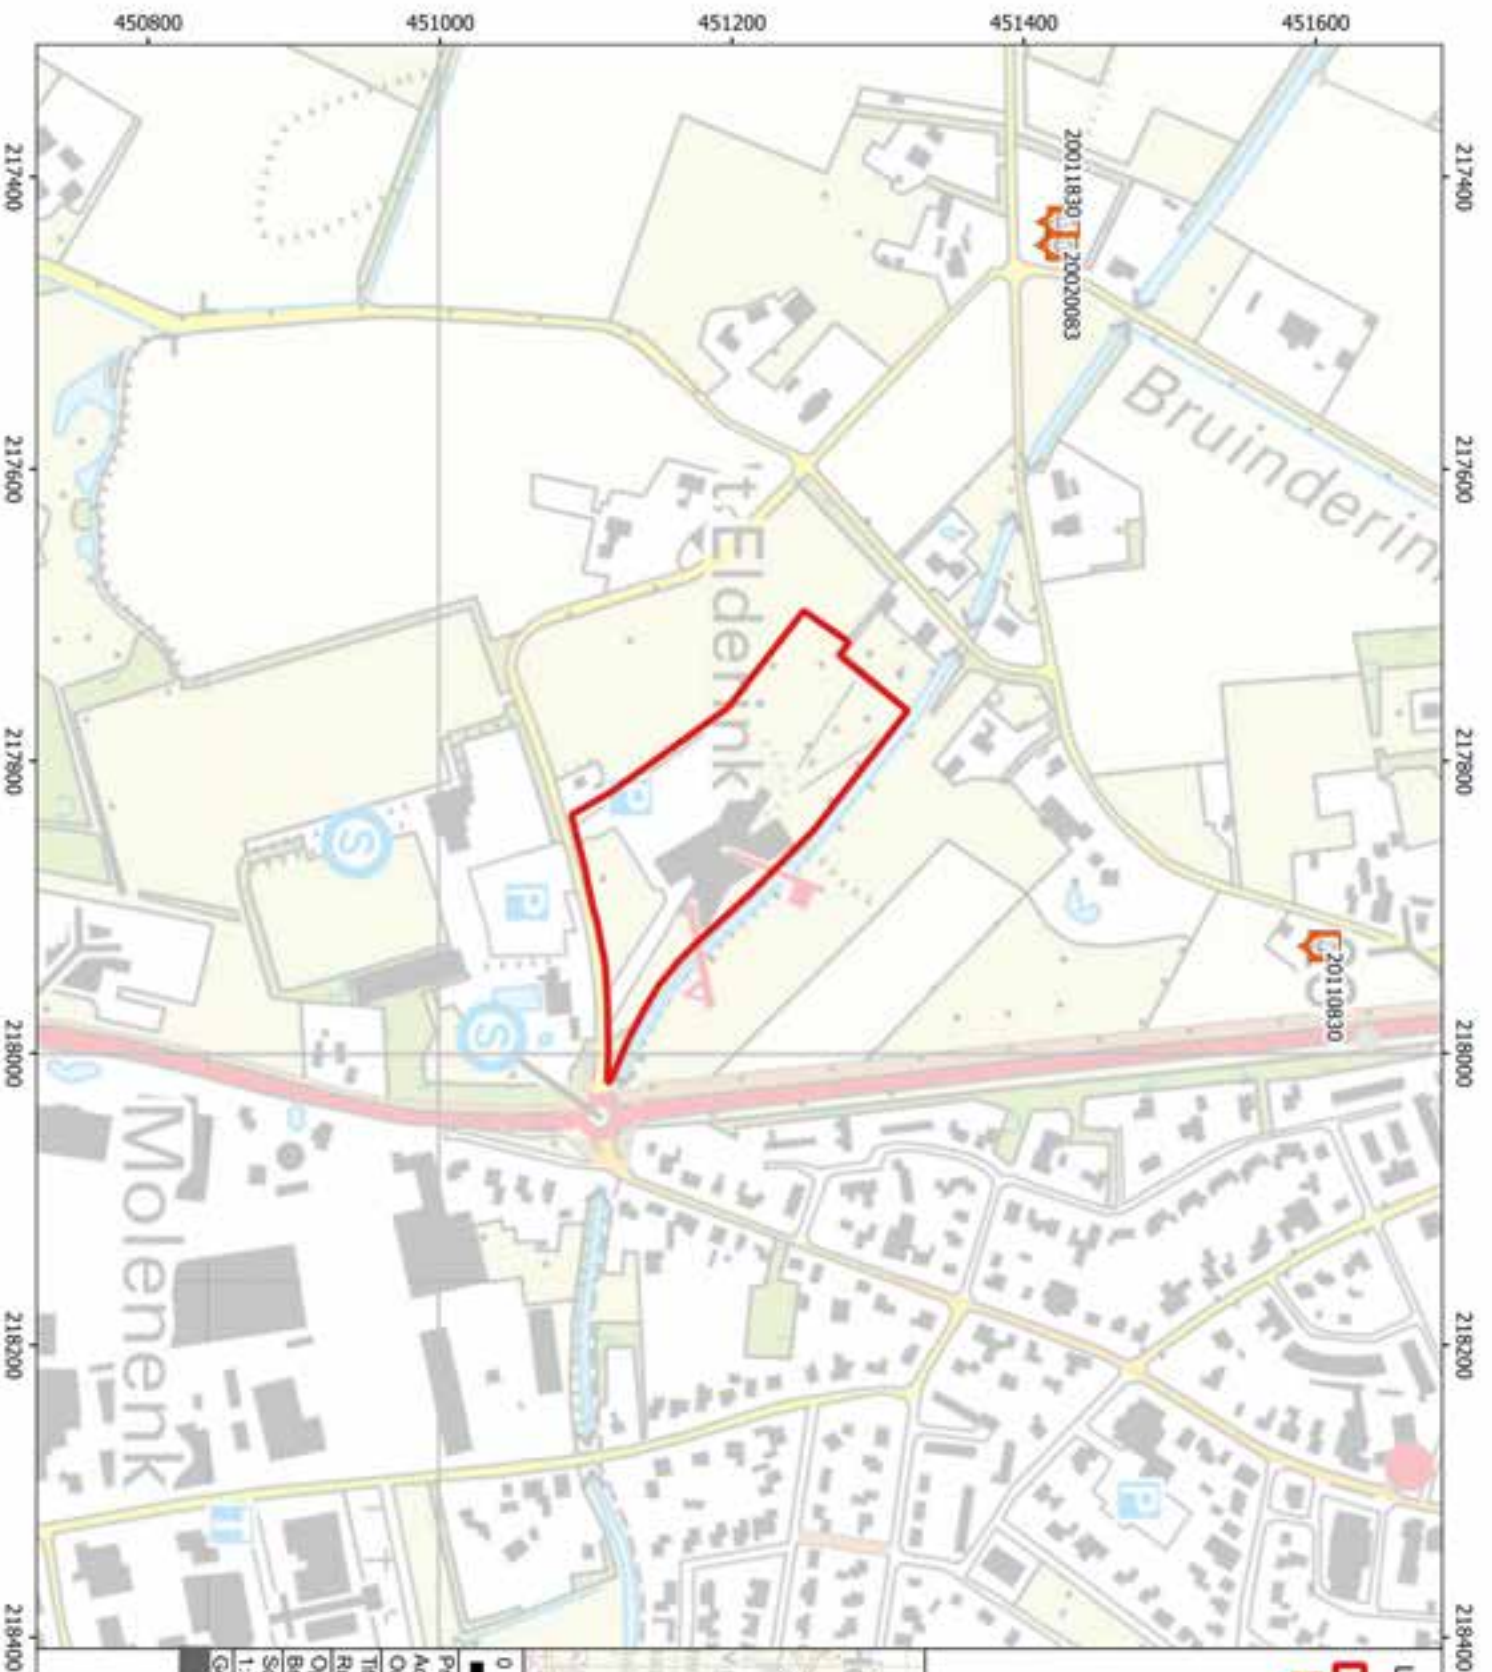
### **Tekening met ruimlocaties**

- Legenda**
- Onderzoeksligging
  - Ruimtelijke EOD (globale ligging)

Er zijn geen MORA-meldingen bekend, binnen het werkgebied. De dichtbij zijnde melding 20110830 is een 30 lbs brandbom welke is geplot aan de Baninkstraat 29 in Hengelo.
