Redengevende omschrijving gemeentelijke monumentenlijst

Kraakselaan 6

Monumentnummer : GM178

Naam object : ---
Bouwjaar : 1920
Architect : J.H. Hogenkamp
Bouwstijl : rationalisme
Oorspronkelijke functie : woonhuis
Huidige functie : woonhuis

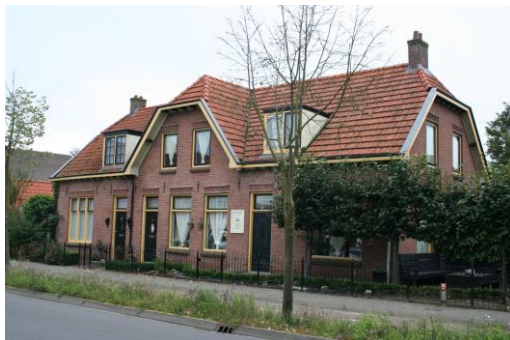
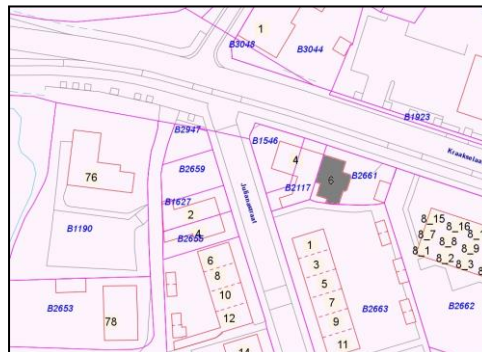
Het gebouw is symmetrisch van opzet en heeft drie bakstenen gevels met staafankers en een afgewolfd zadeldak met een haaks gepositioneerd afgewolfd zadeldak boven de middelste woning. De dakvlakken zijn boven nummer 4 belegd met rode muldenpannen, boven nummer 6 liggen rode, romaanse pannen. De gevels zijn gemetseld in kruisverband en staan op een traslaag afgesloten met een rollaag. Circa vijftien jaar geleden zijn de gevels van het gehele rijtje gezandstraald, waarbij de bakhuid van de steen en de voegen licht beschadigd zijn geraakt. Onder de vensters zijn in de plintzone ventilatieopeningen uitgespaard met gietijzeren muisroosters. Links en rechts van de gevel van de middelste woning hebben de linker en rechter woning gespiegelde gevelindelingen.

De gevels van de twee hoekwoningen bestaan uit een entree met glas-in-lood in het bovenlicht boven een geprofileerd kalf en ernaast een drievaks venster met bovenlichten. Nummer 6 is nog voorzien van de houten vensters uit de bouwtijd met bovenramen. De onderramen zijn hier vervangen door dubbel glas en de oorspronkelijke bovenramen met roedenverdeling zijn op enig moment vervangen door ramen met glas-in-lood. De vensters van nummer 4 en voormalig 2 zijn op de begane grond gemoderniseerd. Alle vensters hebben schuin gemetselde lekdorpelstenen en worden ontlast met een decoratief gemetselde steens rollaag met om en om uitgemetselde koppen. De middelste woning heeft in plaats van een enkel groot venster rechts van de voordeur twee verticale vensters met vast kalf en klapramen. De voordeuren dateren uit de bouwtijd en hebben een groot centraal paneel met op ooghoogte een klein ovaal raam met diefijzer. In de deuropening hardstenen onderdorpels.
