Redengevende omschrijving gemeentelijke monumentenlijst

Heerenstraat 12

Monumentnummer : GM205

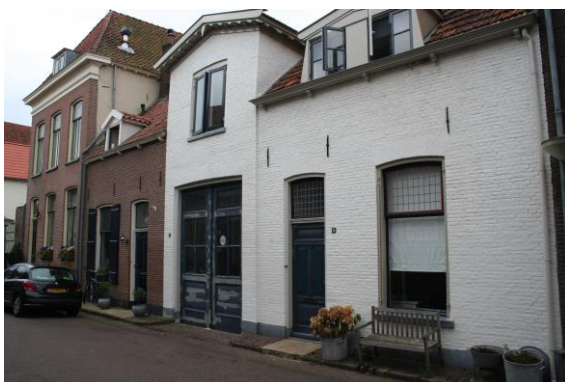
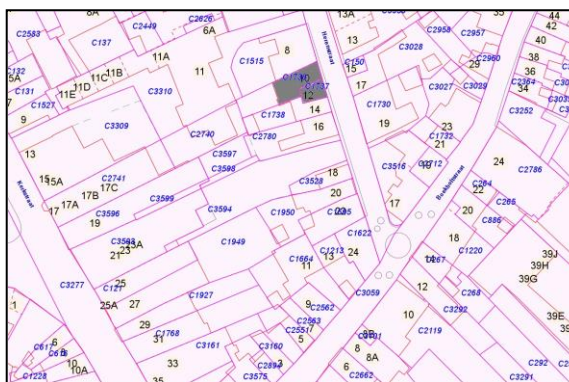
Heerenstraat 10-14 heeft een vijf vensterassen brede bakstenen gevel, gemetseld in kruisverband, waarbij de middelste vensteras breder is uitgevoerd, een halve baksteen naar voren is uitgemetseld (risaleert) en bovendien met een dakhuis wordt beëindigd, daarbij de goot onderbrekend. Voor beide adressen van het pand ligt een ondiepe stoep, ter plaatse van de inrit voor de werkplaats onderbroken en rechts gemetseld met gele ijsselbaksteen, links met gele cementtegels met antislipprofiel. Meteen links en rechts van de inrit is de stoep kwartrond en van rode klinkers gemetseld.

De gevel staat op een lage, gepleisterde plint, in het midden onderbroken door de inrijopening van de voormalige werkplaats. Hier is met een negge een breed kozijn geplaatst, waarin twee drievaks wagendeuren naar binnen draaien met bossingpanelen

in de onderste vakken en ramen in de bovenste twee, waarbij het middelste vak is voorzien van een vierruits raam. De licht getoogde bovendorpel van de inrijopening wordt ontlast door een anderhalf steens hoge strekse boog. Boven de deuren is in het dakhuis een venster opgenomen waarin voorheen twee luiken draaiden en waarin naderhand twee enkelruits draairamen zijn geplaatst. De eveneens licht getoogde bovendorpel van het venster wordt ontlast met een anderhalf steens hoge strekse boog. Het dakhuis wordt afgesloten met een gevellat en een overstek van een flauw zadeldak, dat aan de voorzijde met een windveer en deklat is afgewerkt, aan de onderzijde voorzien van een decoratief uitgezaagde rand.

De twee woningen hebben links en rechts een vrijwel gespiegelde gevelindeling en afwerking waarbij de middenrisaliet wordt geflankeerd door de voordeuren met geprofileerd kalf en bovenlichten met blank glas-in-lood, de deuren zijn uitgevoerd als paneeldeur, rechts als drievaks deur met dubbel middenvak, de linker deur is recent vervangen door een tweevaks deur met trippel indeling per vak. Beide woningen hebben naast de voordeuren schuifvensters met wisseldorpel, houten onderdorpel en getoogde bovendorpel. Het glas-in-lood is bij de ramen van nummer 14 voorzien van een centraal ornament, bij beide adressen is een rode breukrand toegepast. Het venster van nummer 14 is af te sluiten met opgeklampte houten luiken, bij nummer 10 zijn de duimen en de sluitboom voor de luiken nog aanwezig, de luiken zijn in het verleden verwijderd. De getoogde bovendorpels van de gevelopeningen worden ontlast met anderhalf steens strekse bogen waarboven op onregelmatige afstand gesmede staafankers in de gevel zijn geplaatst. De gevels wordt links en rechts van het dakhuis aan de bovenzijde afgesloten met een plansiergoot op eenvoudige geprofileerde klossen.
