Redengevende omschrijving gemeentelijke monumentenlijst

Ooipoortstraat 59

Monumentnummer : GM237

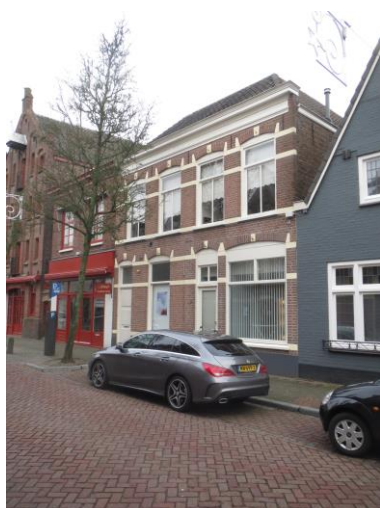
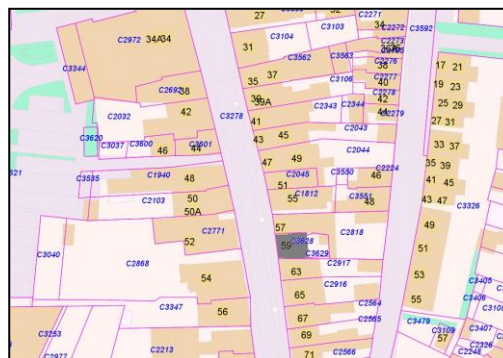
Vier vensterassen brede, in kruisverband gemetselde, bakstenen voorgevel van twee bouwlagen waarvan Ooipoortstraat 59 de bovenwoning vormt. De gevel staat op een lage, gepleisterde plint en is voorzien van gepleisterde speklagen ter hoogte van onder-, midden- en bovendorpels. De gevel is in het verleden gereinigd en opnieuw gevoegd. De toepassing van speklagen, alsmede van geboorte- en sluitstenen boven de vensters zijn kenmerkend voor de neorenaissance.

Op de begane grond is geheel links de voordeur van de bovenwoning geplaatst met rechts ernaast een schuifvenster met wisseldorpel in H-opstelling. Het bovenlicht van de deur is een enkelruits raam. De deur is in het verleden vervangen. Rechts van het midden bevindt zich de entree van de benedenwoning (Ooipoortstraat 61) met geheel rechts een dubbelbreed venster met tweevaks bovenlicht. De voordeur met glaspaneel is in 1992 nieuw geplaatst, net als het tweeruits bovenlicht.

De gevelopeningen op de begane grond en verdieping zijn alle ontlast met een gemetselde segmentboog, voorzien van sluitsteen met diamantkop en gepleisterde, opstaande geboortestenen, zogenaamde ezelsoren. In de gepleisterde boogvelden is verdiept een gekrulde, symmetrische versiering aangebracht.

De vier vensters op de eerste verdieping zijn uitgevoerd als schuifvensters met wisseldorpel en onderramen met een verticale glasroede, zodat de ramen een T-indeling kregen. Boven de muurdammen tussen en naast de vensters zijn eenvoudig gesmede staafankers aangebracht.
