**RAPPORT VERKENNEND  
(ASBEST)BODEMONDERZOEK  
conform NEN5740 en NEN5707  
Bultensweg 14 - Doetichem**

*Locatie:*  
Bultensweg 14  
7004 HR Doetichem

Projectcode: 23043316

Rapportagedatum: 4 september 2023

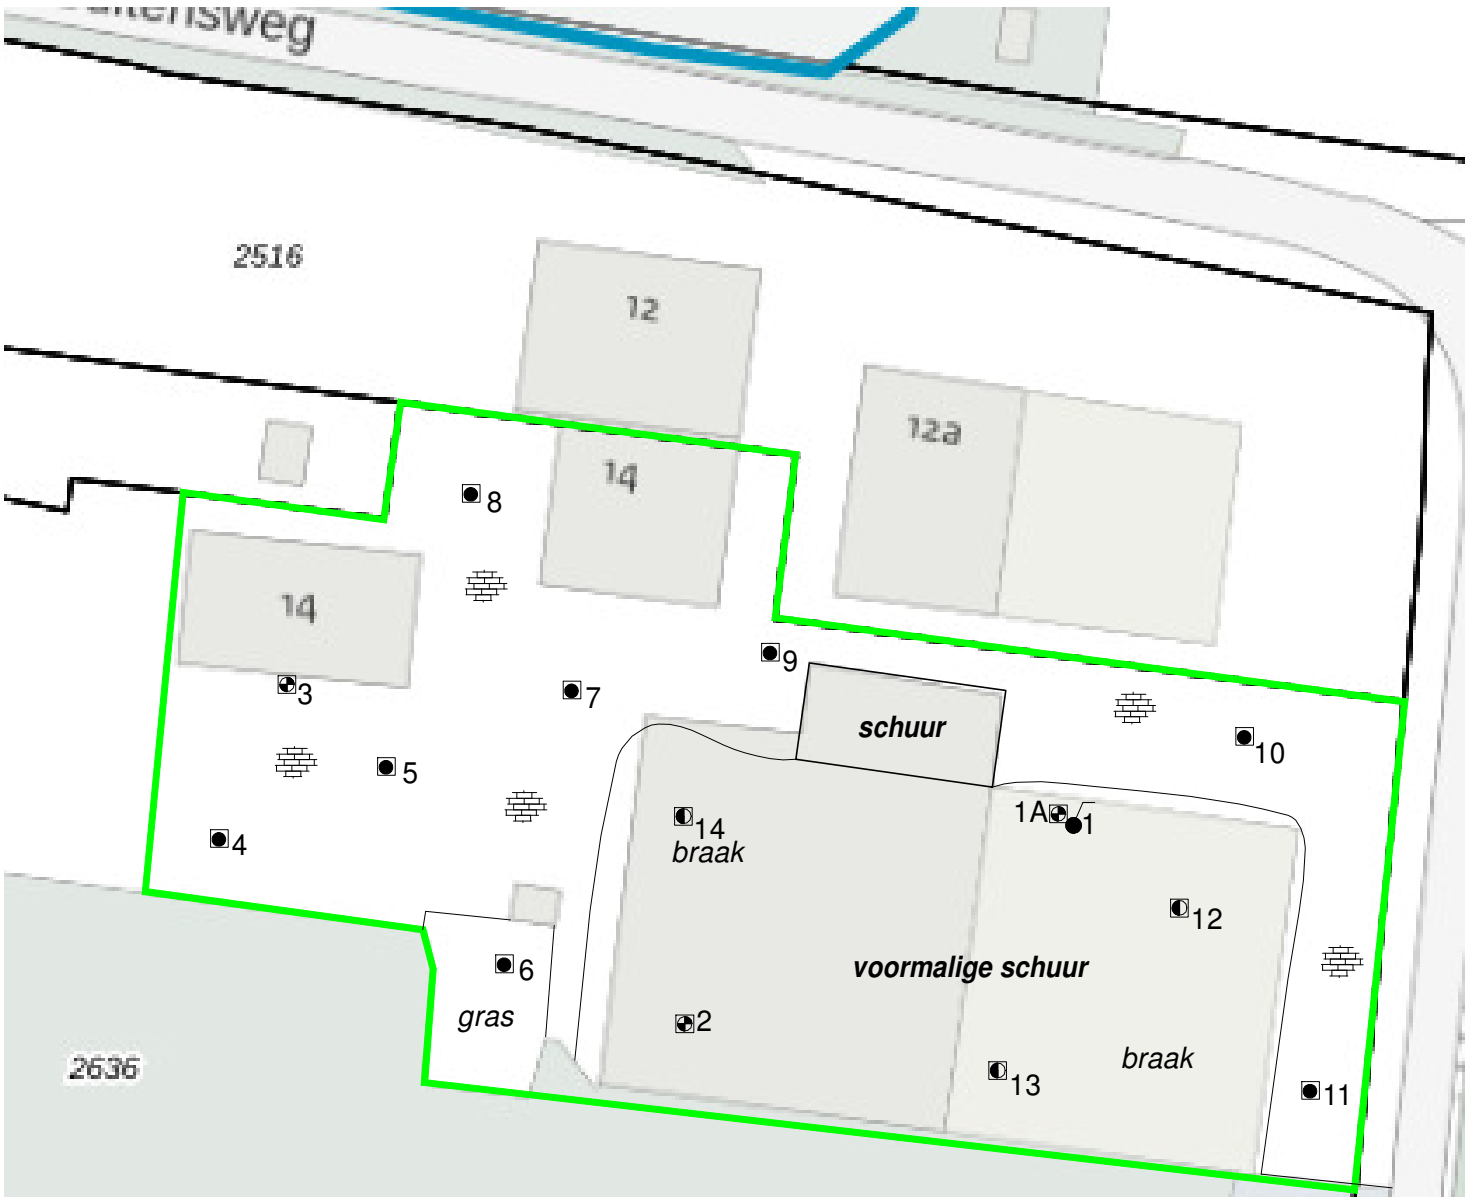
Verkennend bodemonderzoek

- = Onderzoekslocatie
- = Boring tot 0.5 meter diepte
- = Inspectiegat 30x30x50 cm
- ⦿ = Boring tot 1.0 meter diepte
- ⦿ = Boring tot 1.5/2.0 meter diepte
- ⦿ = Peilbuis

De situering van de monsterpunten is weergegeven op de situatieschets van bijlage I. Tijdens de boorwerkzaamheden is de bodemopbouw beschreven en is de grond zintuiglijk beoordeeld op eventuele aanwezigheid van verontreinigingen. De boorbeschrijvingen zijn weergegeven in bijlage II.
