**RAPPORT VERKENNEND
(ASBEST)BODEMONDERZOEK
conform NEN5740, NEN5707 en NEN5897
Ijzevoordseweg 7 - Doetinchem**

Opdrachtgever:
Ad Fontem

Locatie:
Ijzevoordseweg 7
7004 HV Doetinchem

Projectcode: 23039016

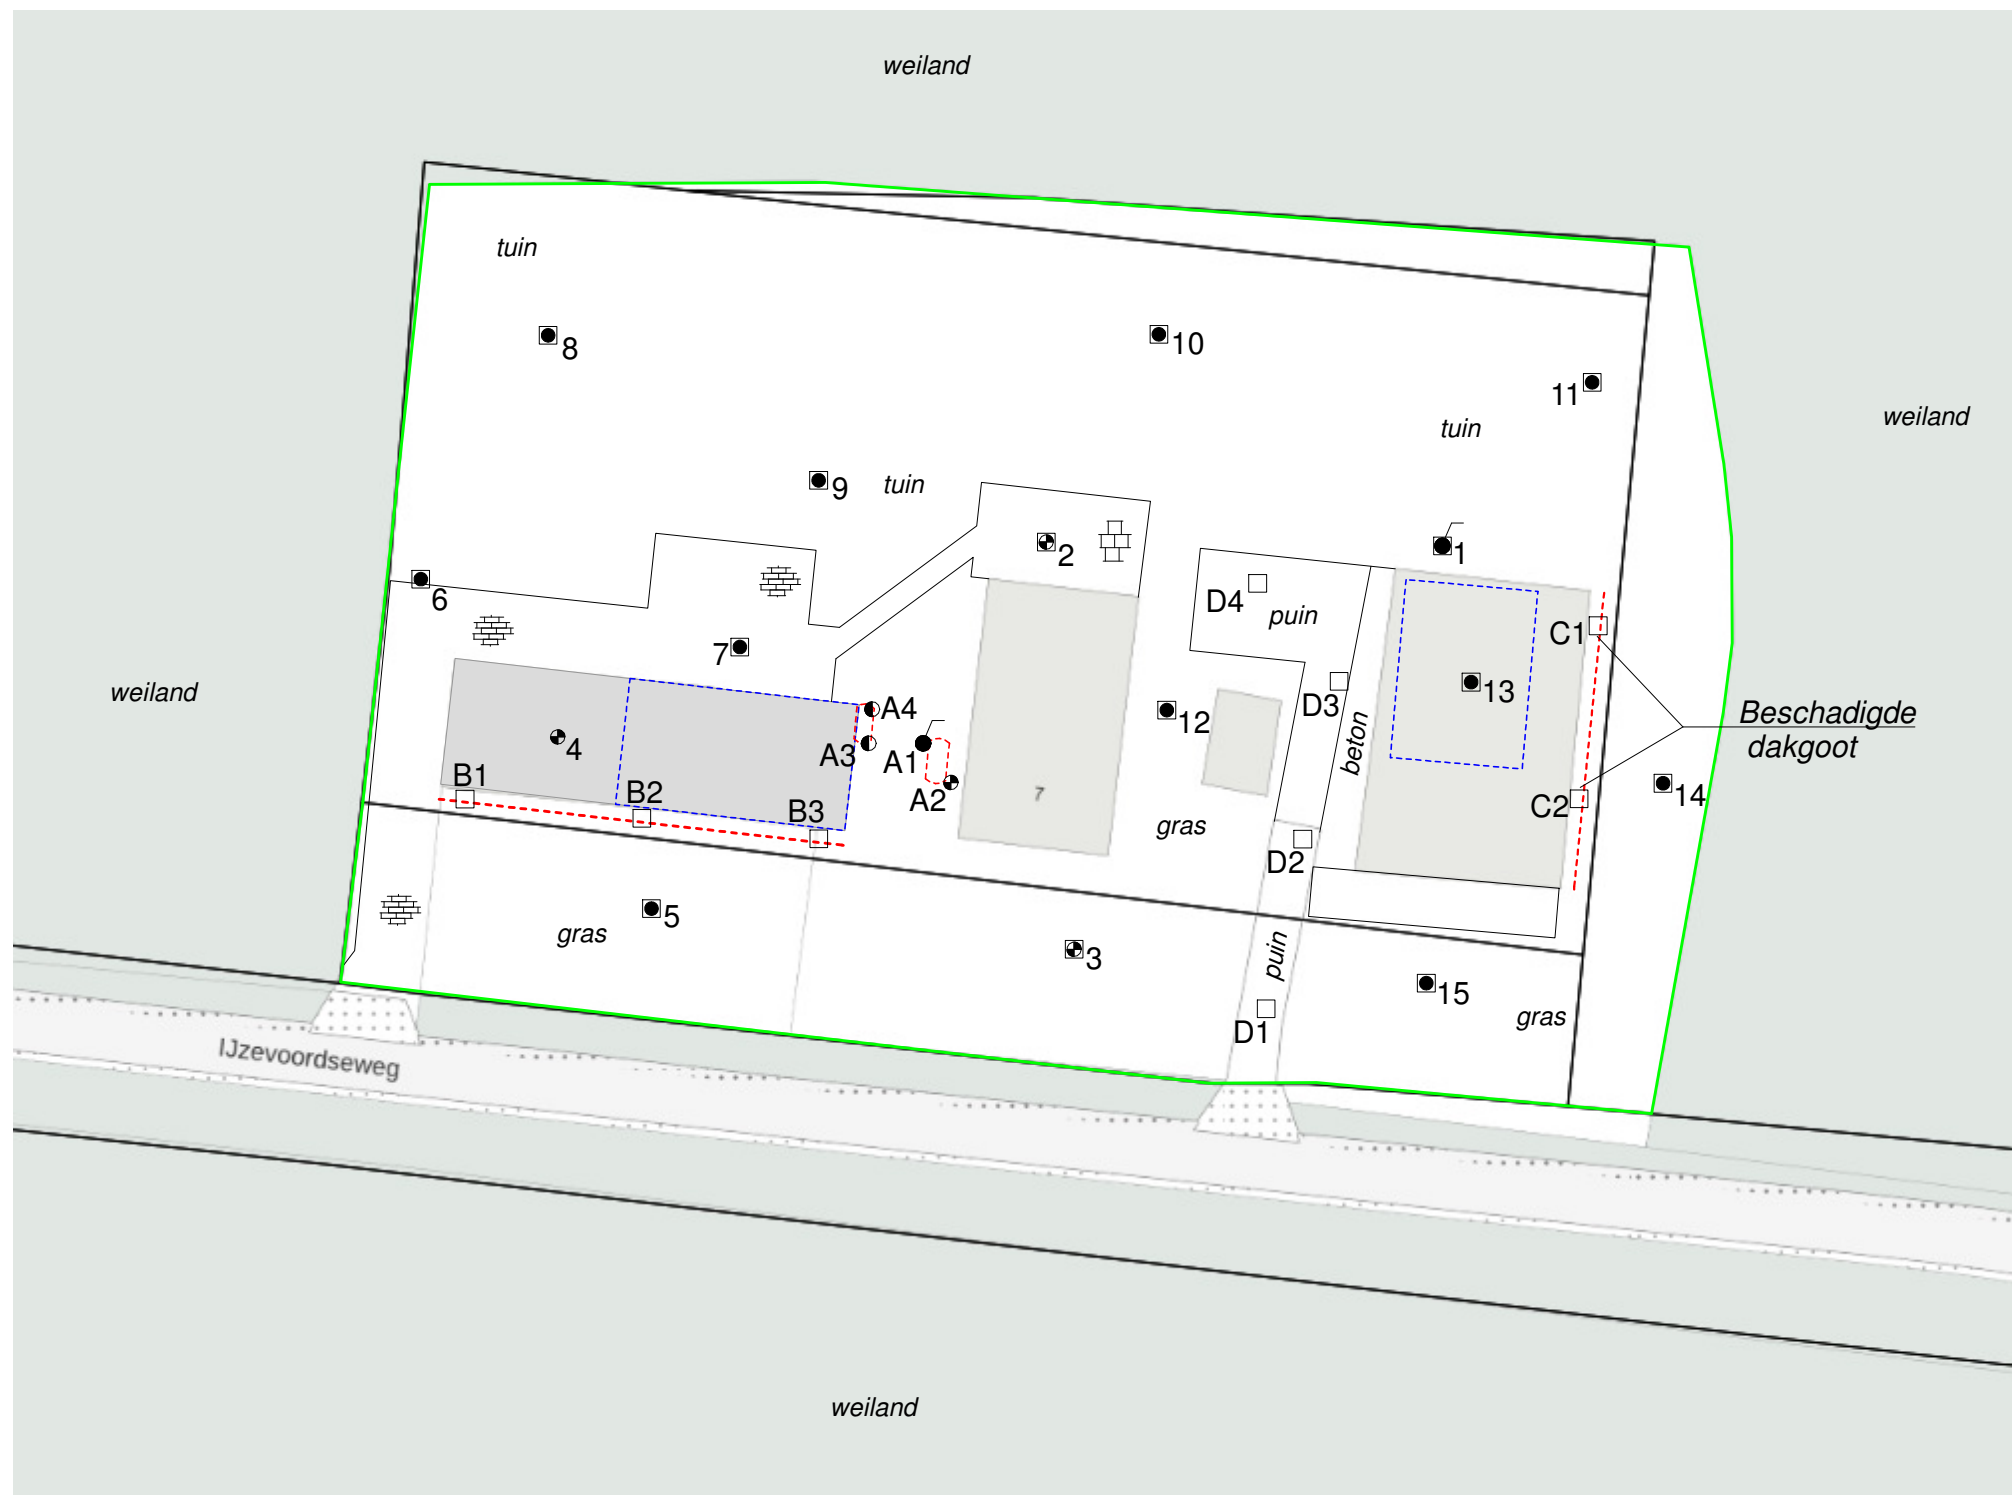
Verkennend bodemonderzoek

- = Onderzoekslocatie
- - - = Toekomstige situatie
- = Boring tot 0.5 meter diepte
- = Inspectiegat 30x30x50 cm
- ⊙ = Boring tot 1.0 meter diepte
- ⊕ = Boring tot 1.5/2.0 meter diepte
- = Peilbuis
