**Milieuhygiënisch
bodemonderzoek**

Haitinkweg 15 te Doetinchem

MM25178

TITELBLAD

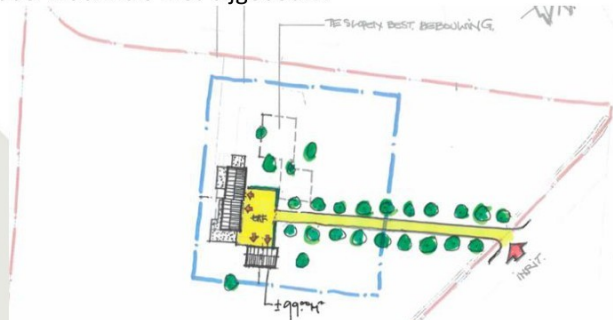
Figuur 2: Toekomstige situatie

De onderzoekslocatie is gelegen aan de Haitinkweg 15 te Doetinchem (gemeente Doetinchem). De locatie is kadastraal bekend als gemeente DTC01, sectie Z, nummer 145 en 232. De onderzoekslocatie heeft een oppervlakte van circa 4.200 m². In bijlage 1 is de topografische kaart weergegeven. Bijlage 2 bevat de kadastrale kaart met kadastrale gegevens en in bijlage 3 is de situatietekening met monsternamenpunten weergegeven. De onderzoekslocatie is gelegen in het buitengebied van Doetinchem en omvat een perceel met woonbestemming, waarop een woning en diverse bijgebouwen aanwezig zijn. De initiatiefnemer is voornemens de bestaande bebouwing te slopen en te vervangen door een nieuw dubbel woonhuis met bijgebouw.

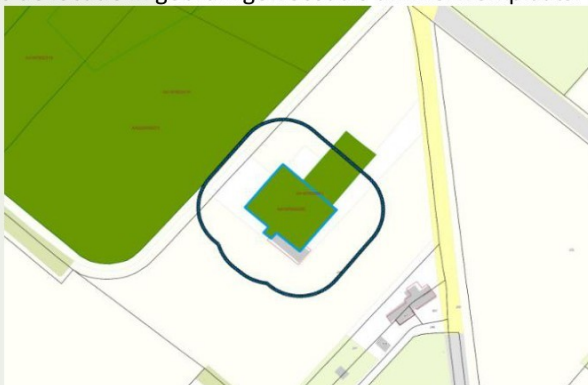
Figuur 7: Weergave omgevingsrapport

Volgens gegevens uit het provinciaal informatiesysteem was op de locatie van 1976 tot 1992 een ondergrondse HBO-tank aanwezig. Daarnaast bevond zich vanaf 1986 een ondergrondse dieseltank op het terrein. Vanaf 1997 is de locatie in gebruik geweest als timmerwerkplaats. De omgevingsrapportage is opgenomen in bijlage 9.

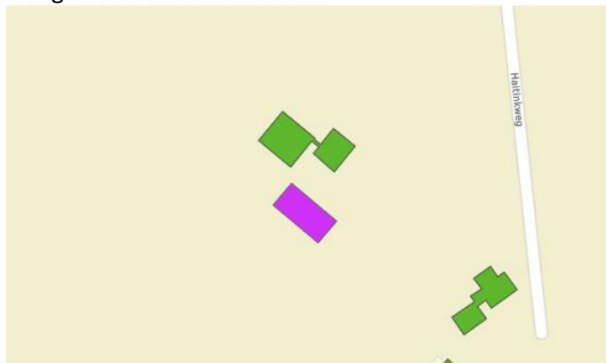
Figuur 8: Weergave asbestdakenkaart

Volgens de asbestdakenkaart van de provincie Gelderland is het perceel verdacht (paars) op het voorkomen van asbesthoudende dakplaten. Er zijn geen gegevens bekend omtrent eventuele verhardingslagen, dempingen of overige verdachte activiteiten.

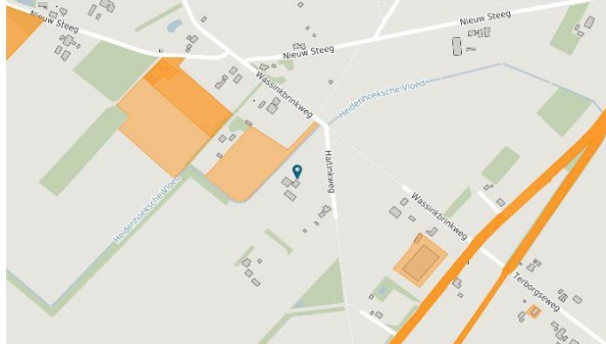
Figuur 9: Voorgaande onderzoeken

Op de onderzoekslocatie hebben voorzover bekend geen voorgaande bodemonderzoeken plaatsgevonden. Ten westen van de onderzoekslocatie is in 2008 door Dibec een verkennend bodemonderzoek uitgevoerd. Dit is gerapporteerd onder projectnummer: 808.001/HZ. In zowel de boven- als ondergrond werden destijds geen verhoogde gehalten aangetoond. Plaatselijk zijn er in het grondwater licht verhoogde gehalten aan nikkel, koper, tetrachlooretheen en 1,1,2 trichloorethaan aangetoond.

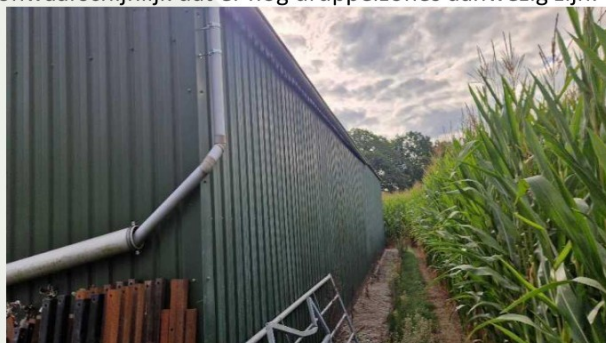
Figuur 11: Dakgoot schuur

De huidige schuur, die vermoedelijk in 2006 is uitgebreid, is voorzien van een dakgoot en beschikt naar alle waarschijnlijkheid over asbestvrije dakplaten. Voorheen was de schuur mogelijk uitgerust met asbesthoudende dakplaten en ontbrak een dakgoot. Gezien de (ver)bouwingen en uitgevoerde grondroeringen is het echter onwaarschijnlijk dat er nog druppelzones aanwezig zijn.

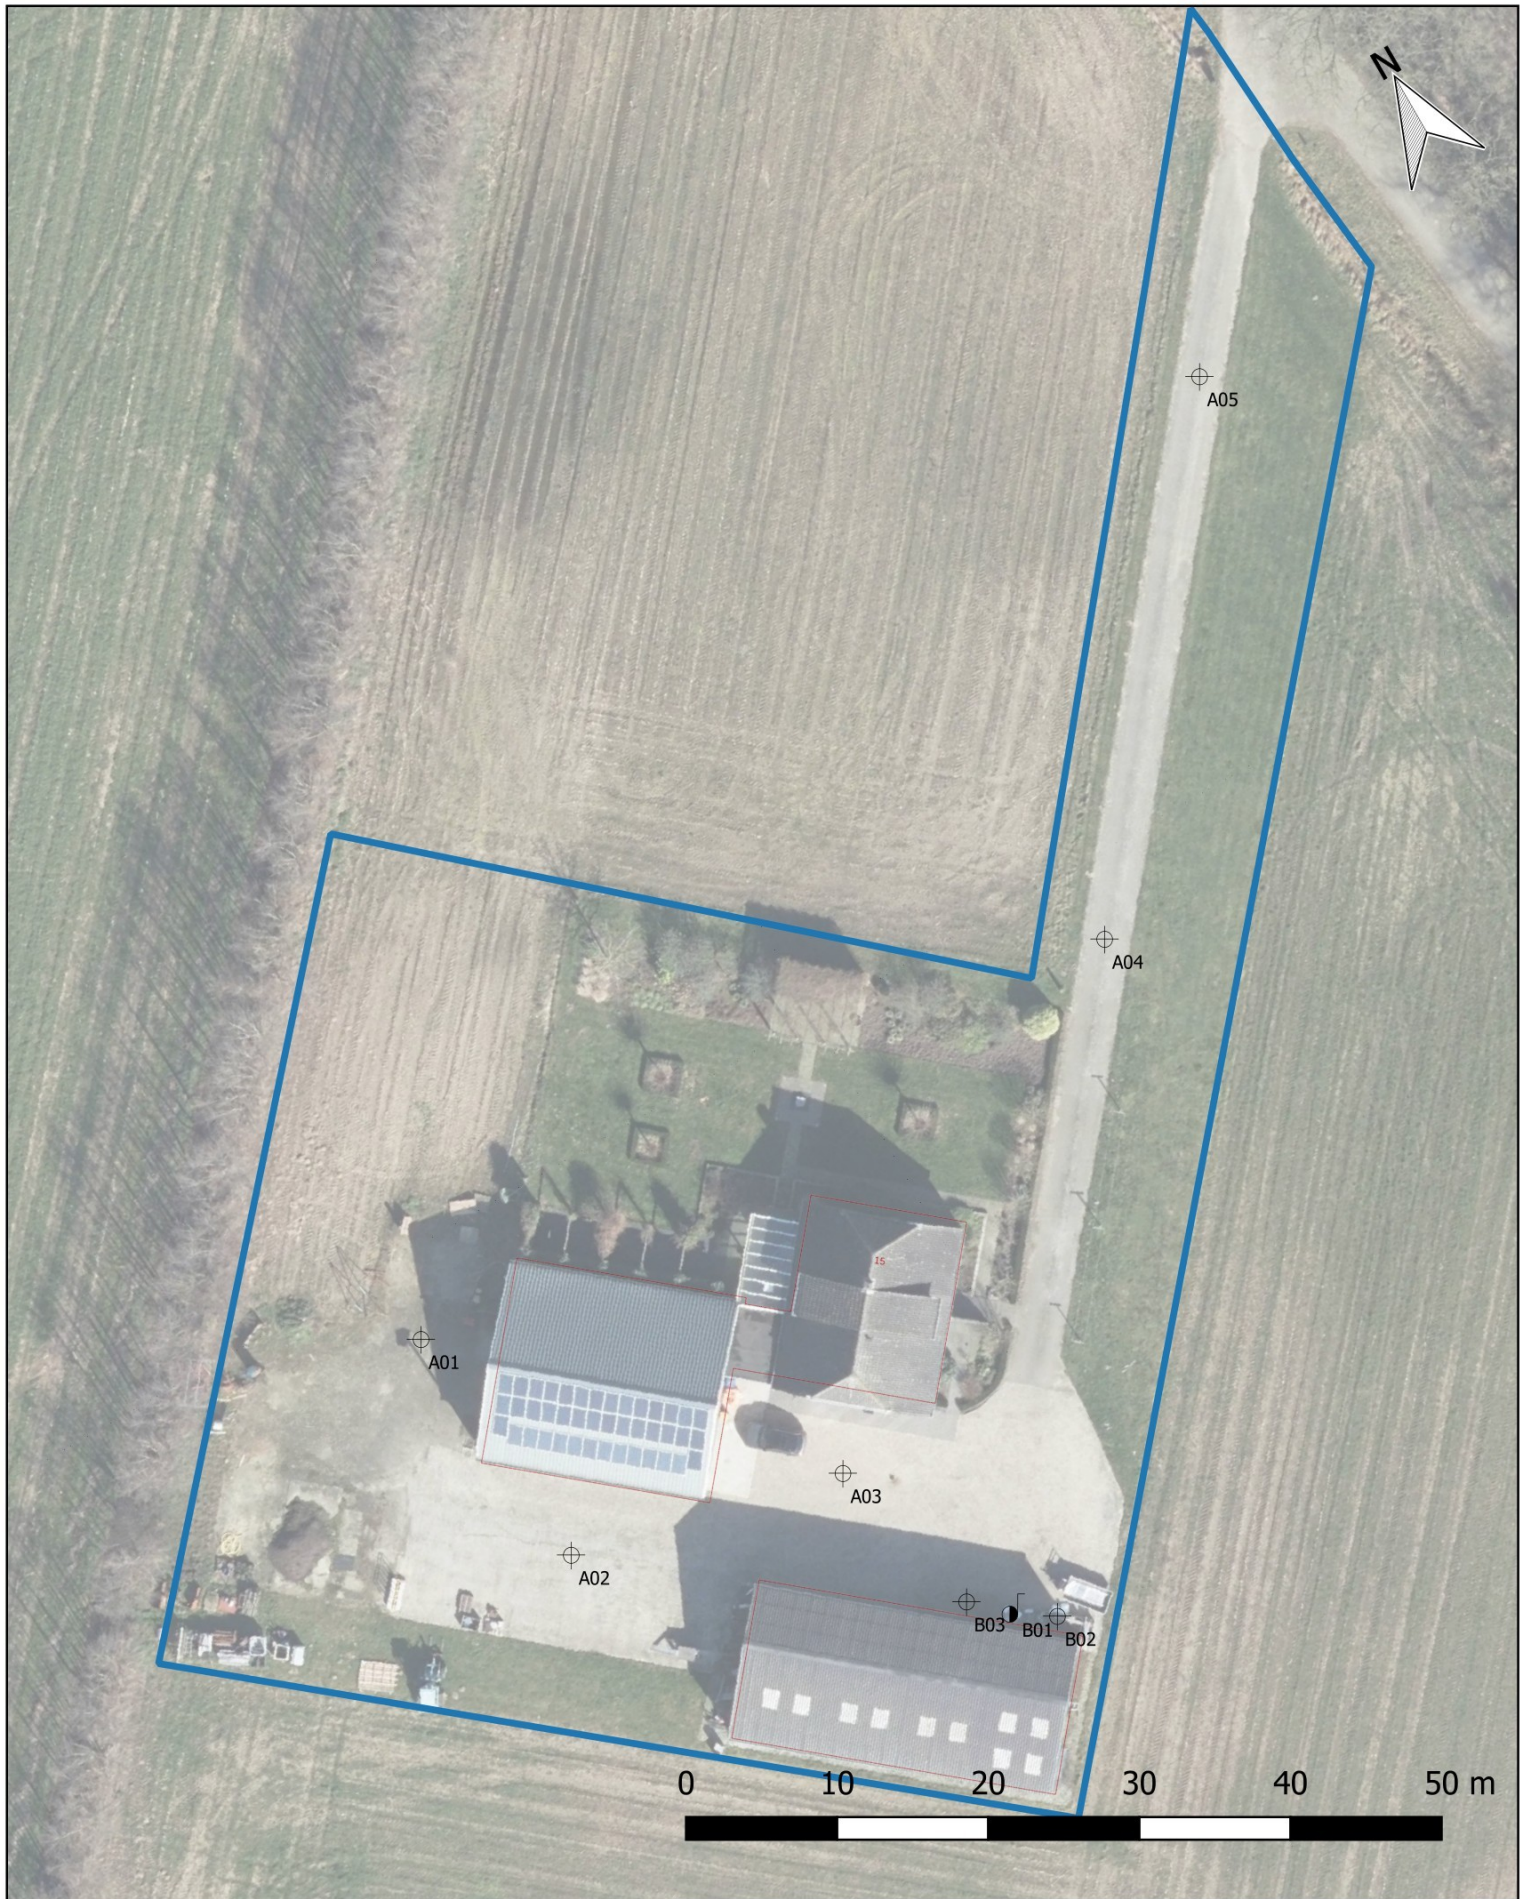
Situatietekening met monsternamepunten

De veldwerkzaamheden zijn uitgevoerd op 25-08-2025 en op 01-09-2025 zijn de peilbuis bemonsterd. Op de tekening in bijlage 3 staan de diverse boringen weergegeven.

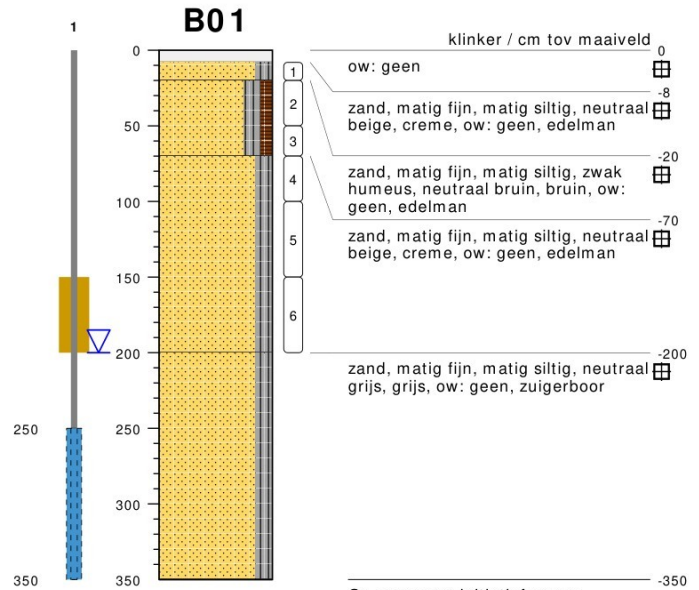
BIJLAGE 4:
Boorprofielen

type **peilbuis met 1 filter**
datum **25-08-2025**
boormeester **H.Wissink**
x **219804.43**
y **444655.66**
gws (m-mv) **2**

Op aangeven initiatief nemer stalplaats voor tractor
