## **NNP De Utrecht en Reusel de Mierden**

Vooronderzoek NEN 5725 / NEN 5717

Klant: Waterschap De Dommel

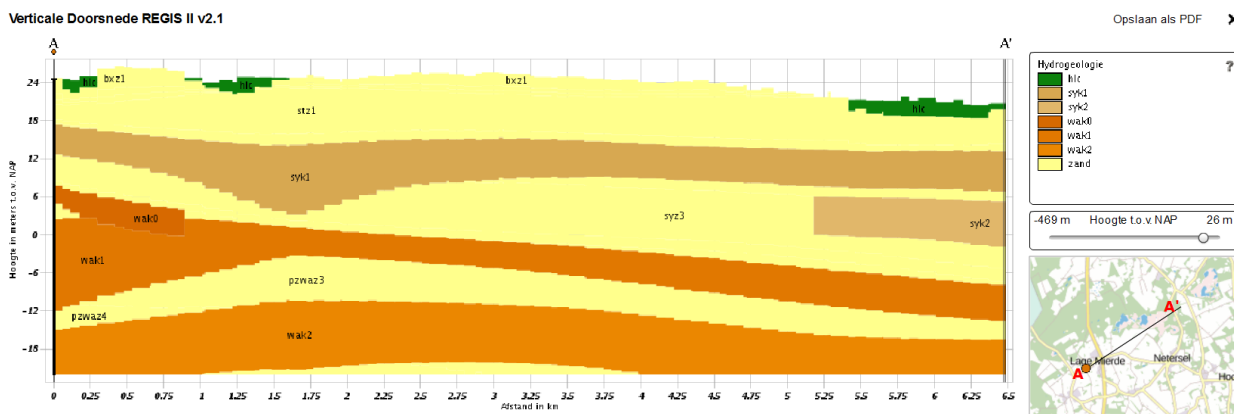
Figuur 4-2 Regionale bodemopbouw REGIS II database dwarsdoorsnede

Aan de hand van deze beide figuren laat de regionale bodemopbouw zich als volgt beschrijven:

Vanaf het maaiveld tot een diepte van 10 meter beneden het maaiveld van een dagzomend watervoerend pakket/goed doorlatende deklaag. De bovenste 3 meter bestaat overwegend uit afzettingen van de Formatie van Boxtel. Deze afzettingen bestaan overwegend uit zeer fijn tot matig grof (105 - 300  $\mu$ m), zwak tot sterk siltig, kalkloos tot sterk kalkhoudend zand.

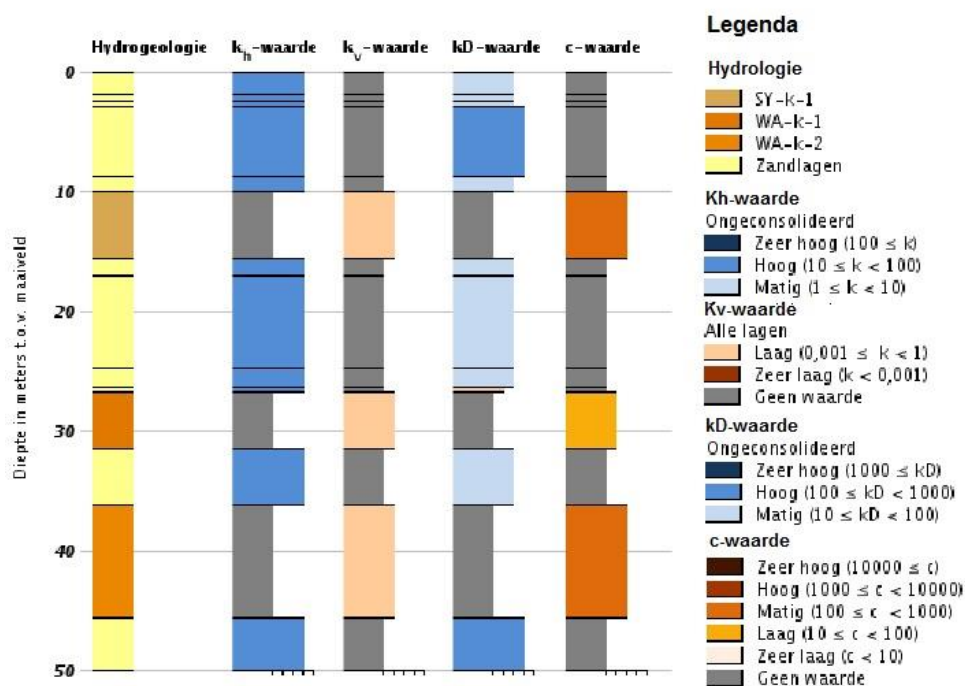
Figuur 4-3 Regionale bodemopbouw REGIS II database appelboor

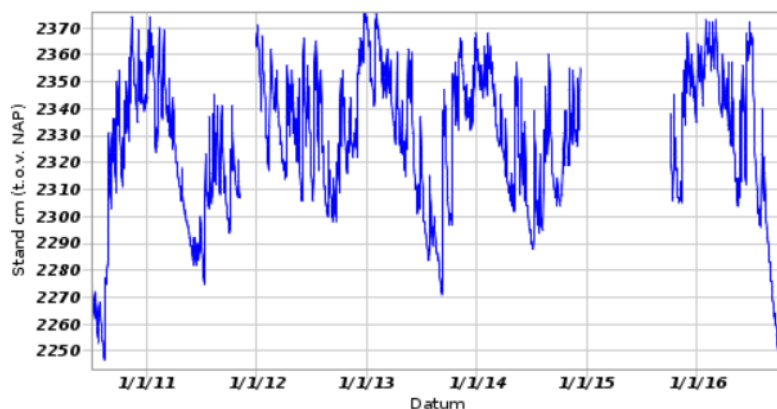
Identificatie:	B51C1828
Identificatie buis:	B51C1828001
Coördinaten:	140160, 382156 (RD)
Maaiveld:	23.92 m t.o.v. NAP

Figuur 4-4 Verloop grondwaterstanden peilbuis B51C1828001 (bron: [www.dinoloket.nl](http://www.dinoloket.nl))

Het verloop van de grondwaterstanden aan de noordzijde van het ven De Flaes is weergegeven in figuur 4.3.

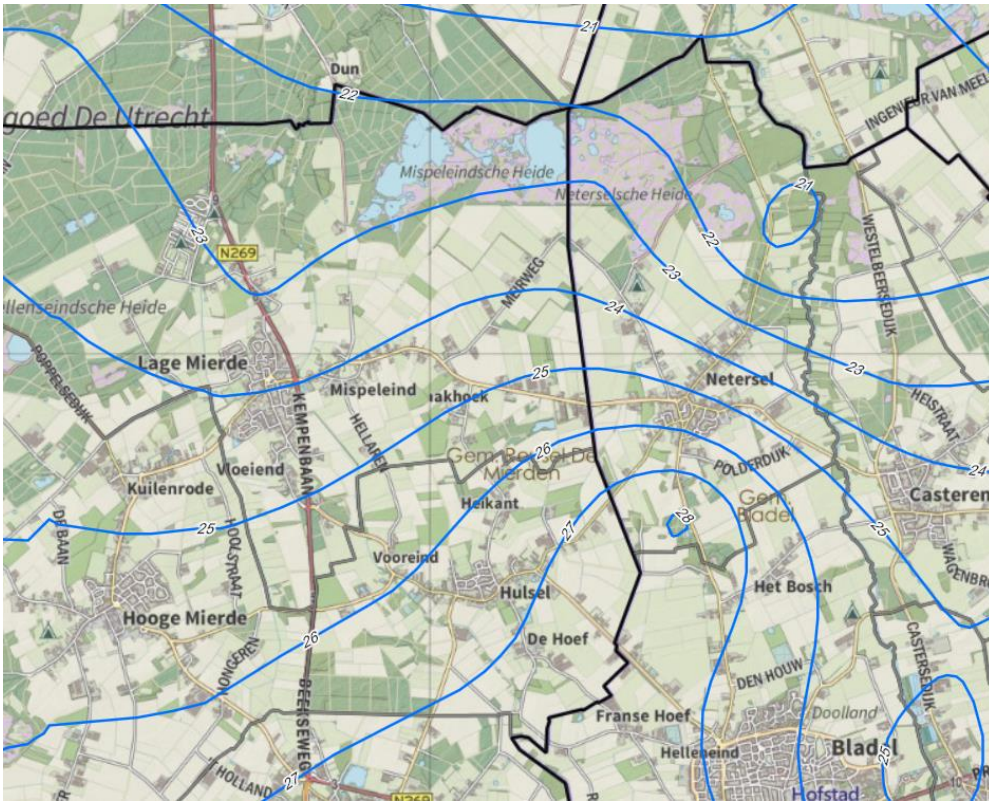
Uit het isohypsenbeeld op de grondwaterkaart blijkt dat de grondwaterstroming in het eerste watervoerend pakket plaatsvindt in noordelijke richting (zie figuur 4.4). De stromingsrichting van het freatisch grondwater zal met name in de winter grotendeels gericht zijn op waterlopen die het gebied doorkruisen.

Figuur 4-5 Isohypsenpatroon eerste watervoerend pakket

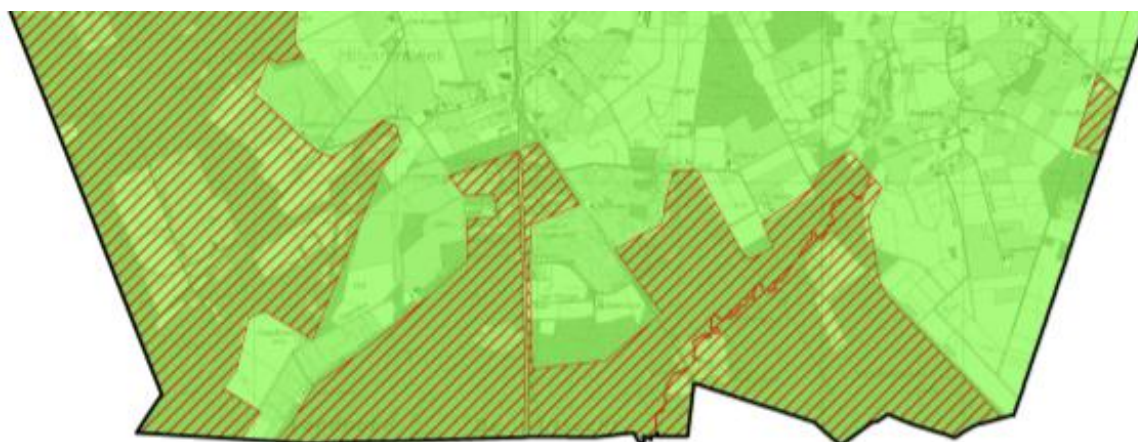
Figuur 5-2 Uitsnede ontgravingskaart Gemeente Hilvarenbeek

Ter plaatse van een aantal homogene deelgebieden (Natuurgebieden, waaronder dus het dal van de Reusel, de Mispelindse en Neterselse Heide) is zijn geen onderzoekgegevens beschikbaar die uitsluitel geven over de loodgehalten in de grond. Op basis van dit gegeven heeft de gemeente Hilvarenbeek besloten dat de ontgravingskaart geen betrouwbaar bewijsmiddel is voor grond die uit enkele van deze deelgebieden vrijkomt. De milieuhygiënische kwaliteit van de grond die uit deze deelgebieden vrijkomt moet met een partijkeuring worden vastgesteld. Deze deelgebieden zijn met een rode arcering aangegeven op de ontgravingskaart van de gemeente Hilvarenbeek (zie figuur 5.2).

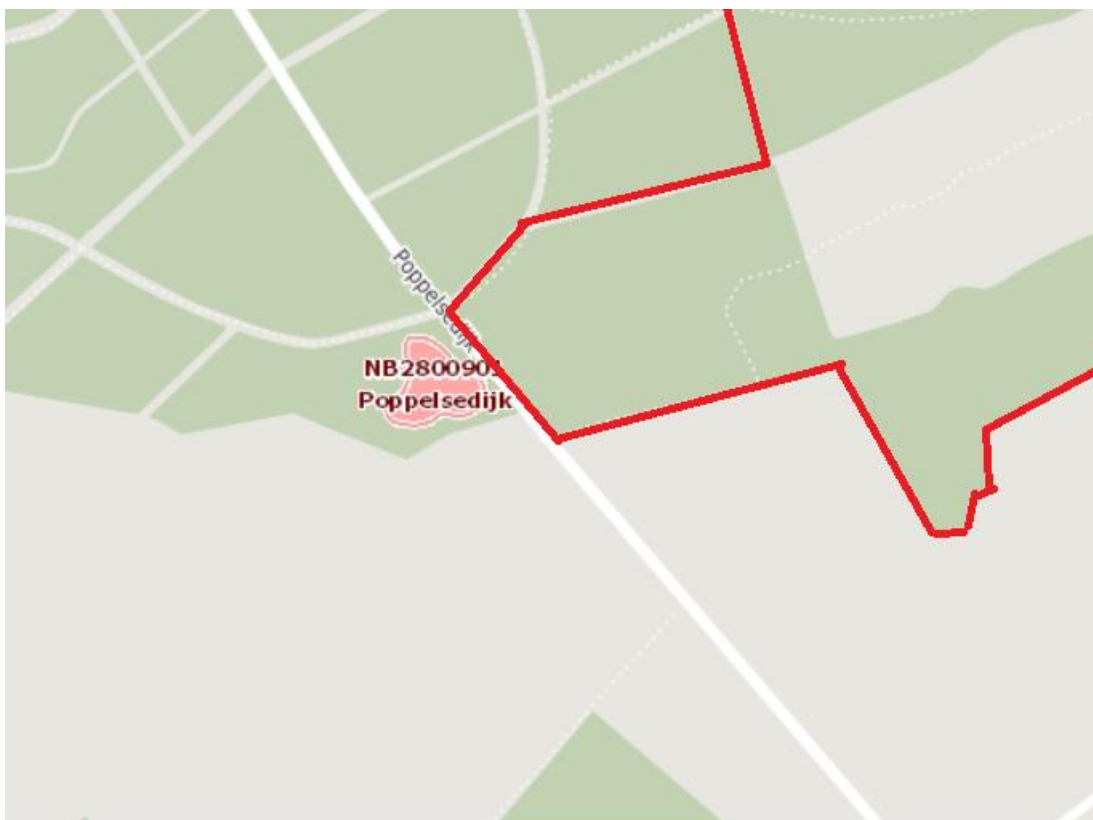
Figuur 5-3 Ligging voormalige stortplaats Poppelsedijk (bron: <https://kaartbank.brabant.nl/viewer/app/Stortplaatsen>)

De voormalige stortplaats ligt in een natuurlijke laagte (1,0 tot 1,5 m-mv) in het landschap aan de Poppelsedijk ten westen van Lage Mierde. Deze laagte is, door de toenmalige gemeente Hooge en Lage Mierde, in de periode 1960 tot circa 1972 volgestort met hoofdzakelijk huisvuil. Er is niet tot beneden de grondwaterspiegel gestort.

Binnen het projectgebied liggen geen voormalige stortplaatsen. Net buiten de grenzen van het projectgebied, aan de westzijde van het Breedven ligt aan de Poppelsedijk een voormalige stortplaats; Poppelsedijk (NB2800901). De ligging en de contouren van de voormalige stortplaats zijn weergegeven op figuur 5.3.

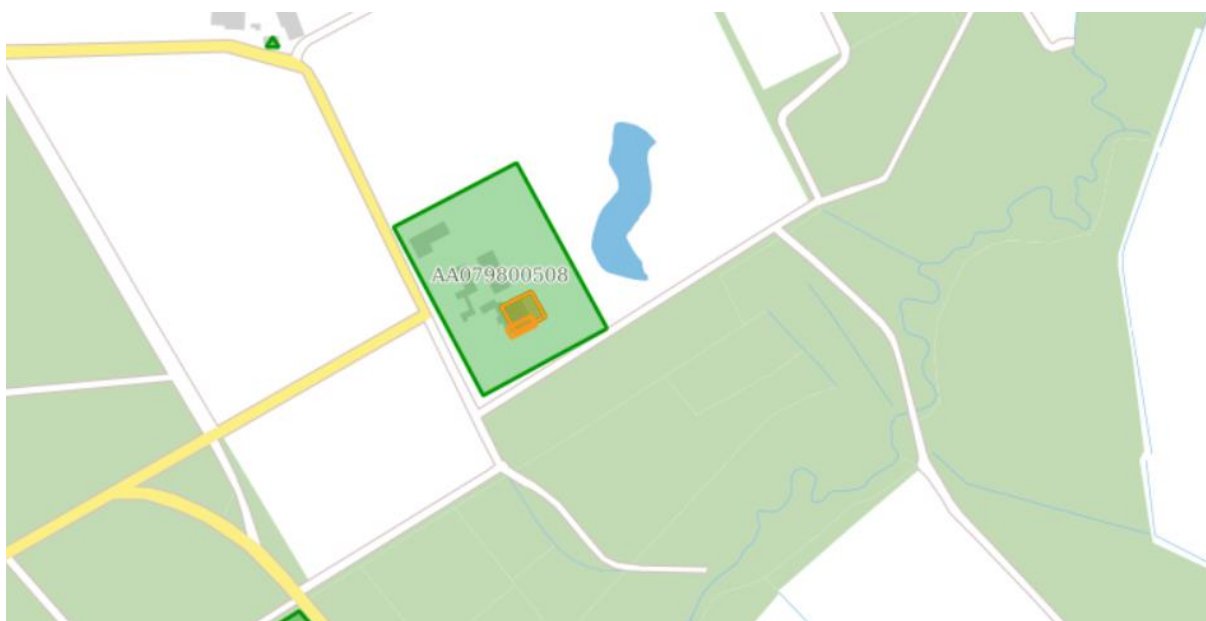
Figuur 5-4 Ligging onderzoekslocatie Prins Hendriklaan 4, Esbeek

Op de locatie bevond zich een ondergrondse HBO-tank.

In het kader van het bodemonderzoek zijn in de boven- en ondergrond van de locatie zijn geen verhoogde gehalten aangetoond. In het grondwater zijn de concentraties chroom en arseen verhoogd ten opzichte van de streefwaarde.

De resultaten van het verkennend bodem geven geen aanleiding voor het uitvoeren van een vervolgonderzoek.

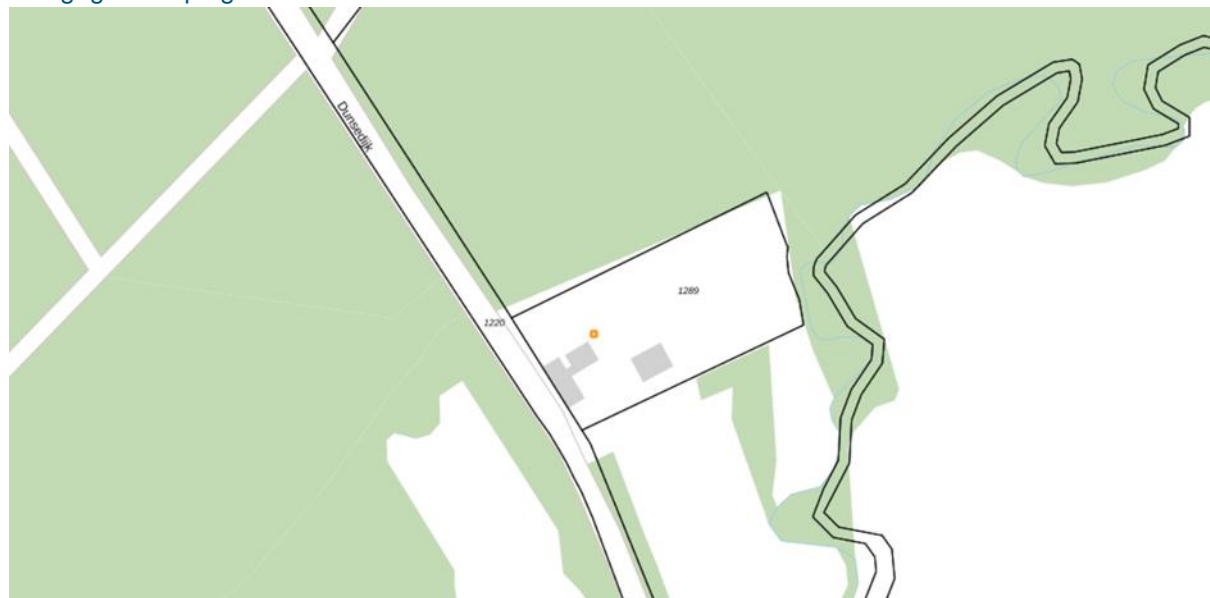
Op de locatie Dunsedijk 2 in Esbeek bevond zich een ondergrondse dieselolietank. Deze tank had een inhoud van 6.000 liter. De tank is op 18 december 1992 verwijderd. De globale ligging van de tank is weergegeven op figuur 5.5.

Figuur 5-5 Ligging tank Dunsedijk 2 Esbeek

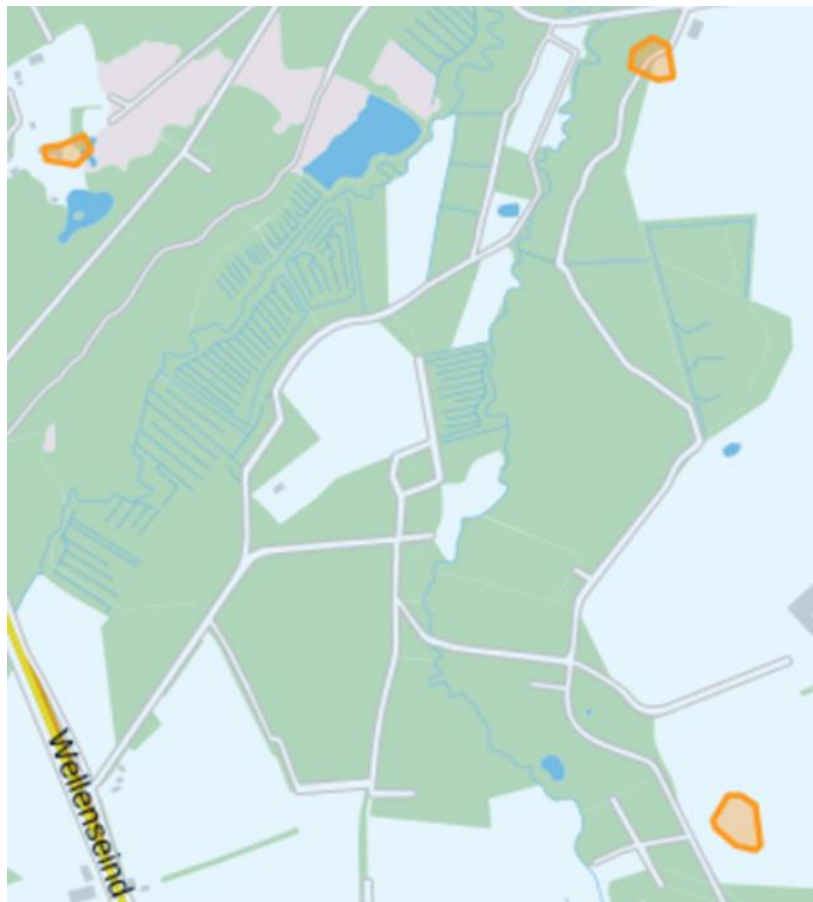
Figuur 5-6 Ligging onderzochte locaties Wellenseind 12

In het kader van de voorgenomen functiewijziging is ten behoeve van drie deellocaties op het Landgoed Wellenseind een historisch vooronderzoek uitgevoerd (G&O Consult bv uit Boxtel). De drie locaties zijn weergegeven op figuur 5.6. De locaties zijn gesitueerd in het gebied gelegen tussen het Wellenseind, de Scheidijk, de Dunsedijk en enkele zandpaden ten zuiden daarvan (o.a. Vogelenzang).

Op de noordoostelijke locatie bevond zich een vervallen veestal met houten spanten en een pannendak (1941). Het erf is deels voorzien van beton. Rond de stal was grasland aanwezig. Op de westelijke locatie was een vervallen schaapskooi (1933) aanwezig. Deze was voorzien van houten spanten en een rietendak. Het erf was deels voorzien van beton. In de stal was een oude gierput aanwezig voor de opslag van mest. Op de zuidoostelijke locatie was geen bebouwing aanwezig. Deze locatie was in gebruik als grasland.

Tijdens de inventarisatie is niet gebleken dat asbest is toegepast op beide bebouwde locaties. In het verleden was het niet ongebruikelijk dat oude resten van bebouwing als fundering te gebruiken voor nieuwe bebouwing. Gelet op het jaartal van de bebouwing valt niet te verwachten dat hier indien aanwezig, verontreinigd puin is toegepast.

Door G&O Consult wordt op basis van het vooronderzoek geconcludeerd dat de aanwezigheid van bodemverontreiniging niet verwacht wordt.

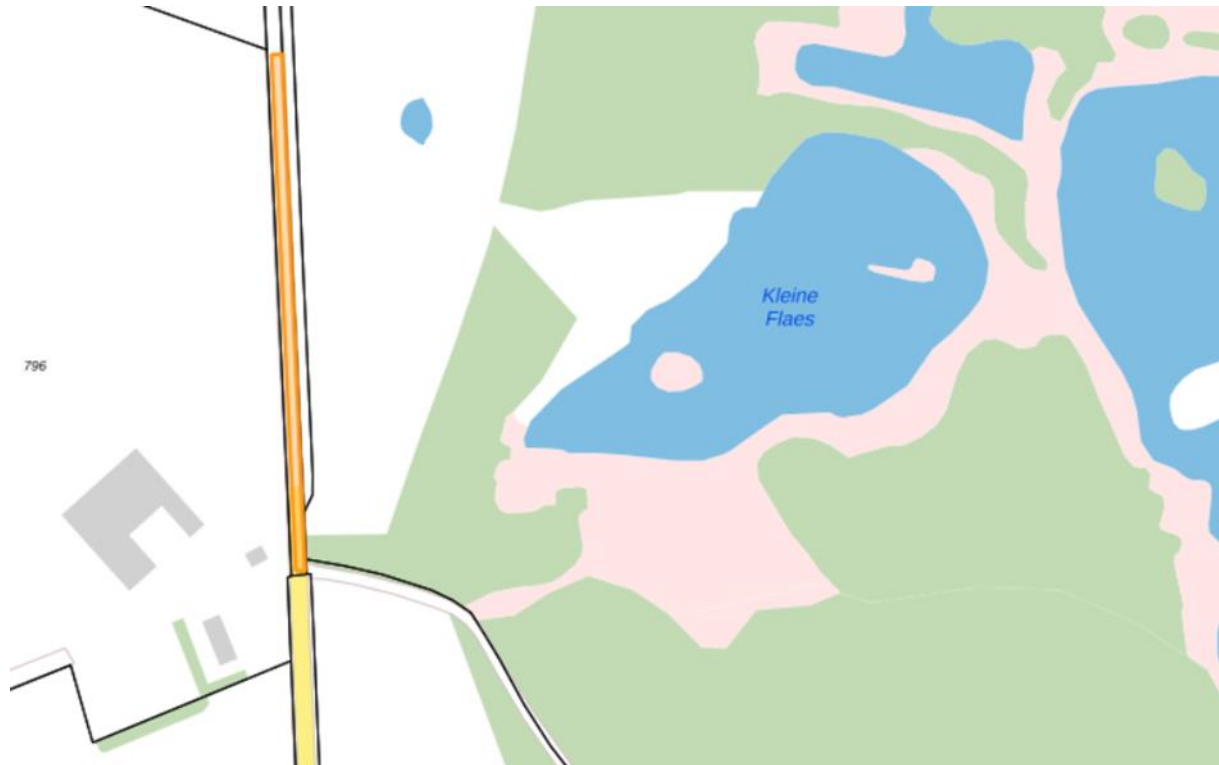
*Figuur 5-7 Ligging onderzocht gedeelte Dunsedijk*

De wegfundering/verharding van de Dunsedijk bestaat naar verwachting uit zinkassen. Om inzicht te krijgen in het soort funderingsmateriaal en de milieuhygiënische kwaliteit van dit materiaal is door TAUW in januari – februari 2013 een nader bodemonderzoek uitgevoerd. Uit de zintuiglijke waarnemingen blijkt dat de fundering uit puin en stenen bestaat. De grond bevat ten opzichte van de achtergrondwaarde verhoogde gehalten koper, lood en zink.

Ook op basis van de H-XRF-metingen wordt niet verwacht dat er sprake is van een geval van ernstige bodemverontreiniging. De bodem is vanwege de bijmengingen met puin asbestverdacht. Het grondwater is in het kader van het bodemonderzoek niet onderzocht. De ligging van het onderzochte gedeelte van de Dunsedijk is weergegeven op figuur 5.7.

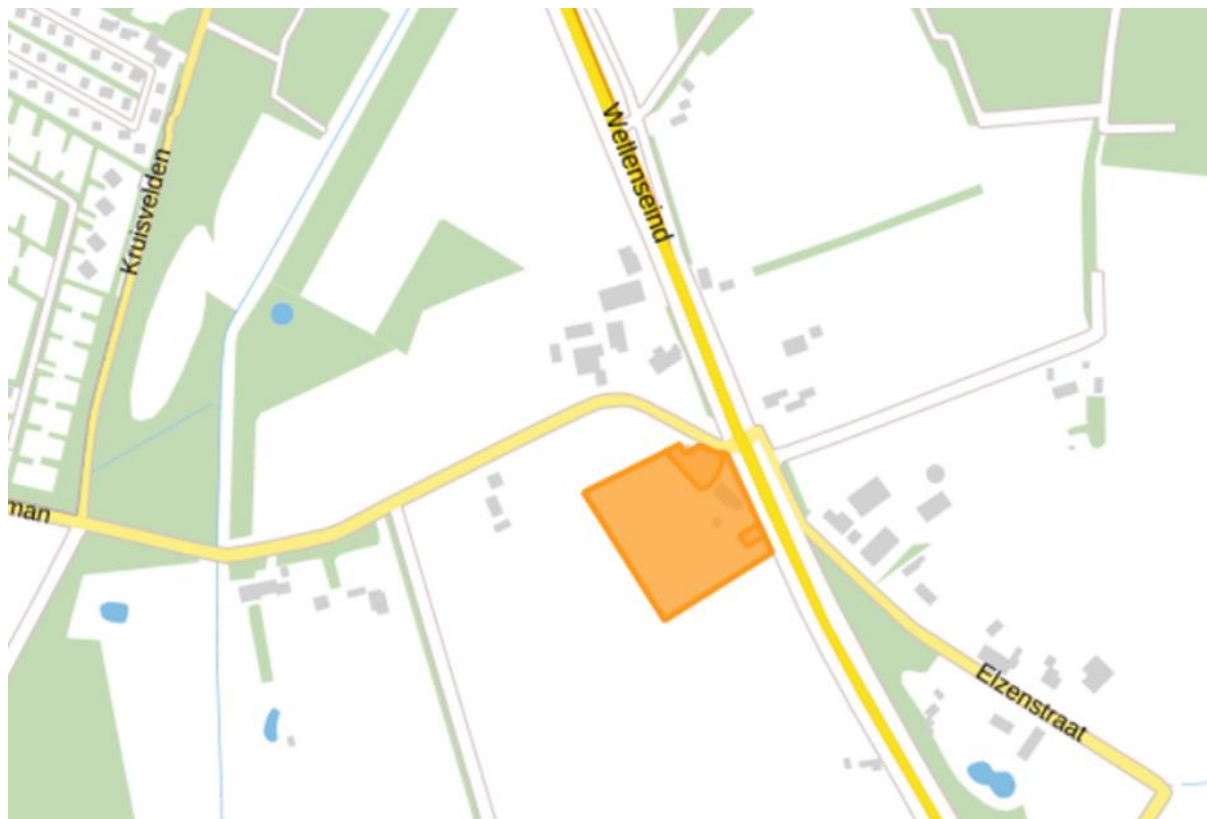
Figuur 5-9 Ligging Wellenseind 3

De locatie Wellenseind 3 Lage Mierde is in opdracht van de provincie Noord-Brabant onderzocht in verband met de regeling Verplaatsing Intensieve Veehouderij. Uit de verrichte bodemonderzoeken blijkt dat er sprake is van twee verontreinigingen:

- 1 Een verontreiniging met zink op het noordelijke terreindeel; De verontreiniging heeft een oppervlak van circa 592 m<sup>2</sup>; het sterk verontreinigd bodemvolume bedraagt 392 m<sup>3</sup>. Uit de risicobeoordeling blijkt dat er geen sprake is van humane risico's.
- 2 Een asbestverontreiniging eveneens op het noordelijke terreindeel. De verontreiniging heeft een oppervlak van circa 386 m<sup>2</sup>, bij een diepte van ca 1 m–mv, dus volume is 386 m<sup>3</sup>. Uit de risicobeoordeling blijkt dat er geen sprake is van humane risico's.

De oorzaak van de verontreiniging is vermoedelijk de aanwezigheid van een stedelijke ophooglaag. Door de Provincie Noord-Brabant is op basis van de onderzoeken een beschikking ernstig, geen spoed afgegeven (20 november 2016, kenmerk: Z.11873/D.185206).

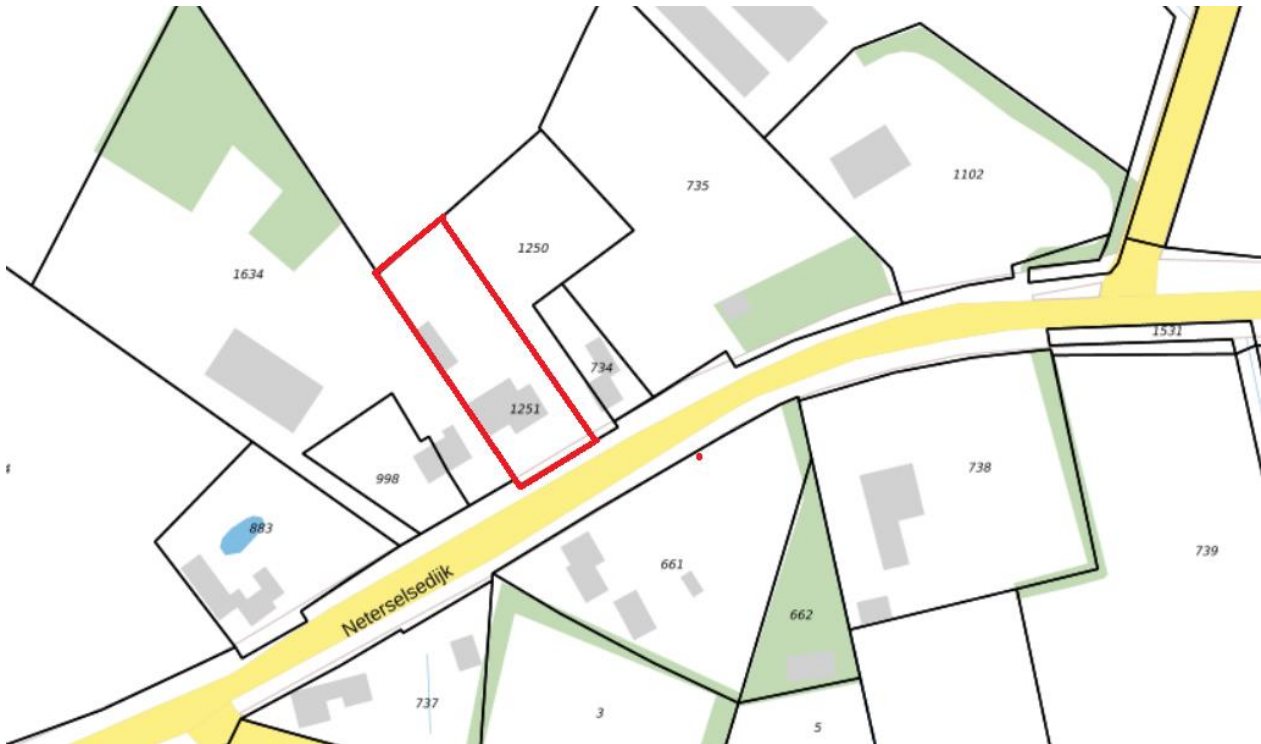
Figuur 5-10 Ligging onderzoekslocatie Neterselsedijk 11

Op de locatie Neterselsedijk 11 Lage Mierde zijn in het verleden twee bodemonderzoeken uitgevoerd om de milieuhygiënische kwaliteit van de bodem te bepalen. Het eerste onderzoek is uitgevoerd in september 2003. Dit verkennend bodemonderzoek, conform de NEN 5740, is uitgevoerd in het kader van de voorgenomen aankoop van het perceel (SGS EcoCare, rapportnr. EZ 860.570, d.d. 11 september 2009).

Het tweede bodemonderzoek is uitgevoerd ten behoeve van de aanvraag van de bouwvergunning ten behoeve van de bouw van een nieuw woonhuis (ABO Milieuconsult BV, rapportnr. CBU/098593-BRE0904240, d.d. 2 september 2009). De resultaten van de beide onderzoeken vormde geen belemmering voor de bouw van het woonhuis. Uit de informatie van het kadaster blijkt dat er voor het kadastrale perceel Hooge en Lage Mierde, sectie K, nr. 1251 ook geen publiekrechtelijke beperking bekend zijn in de Landelijke Voorziening WKPB en de Basisregistratie Kadaster.

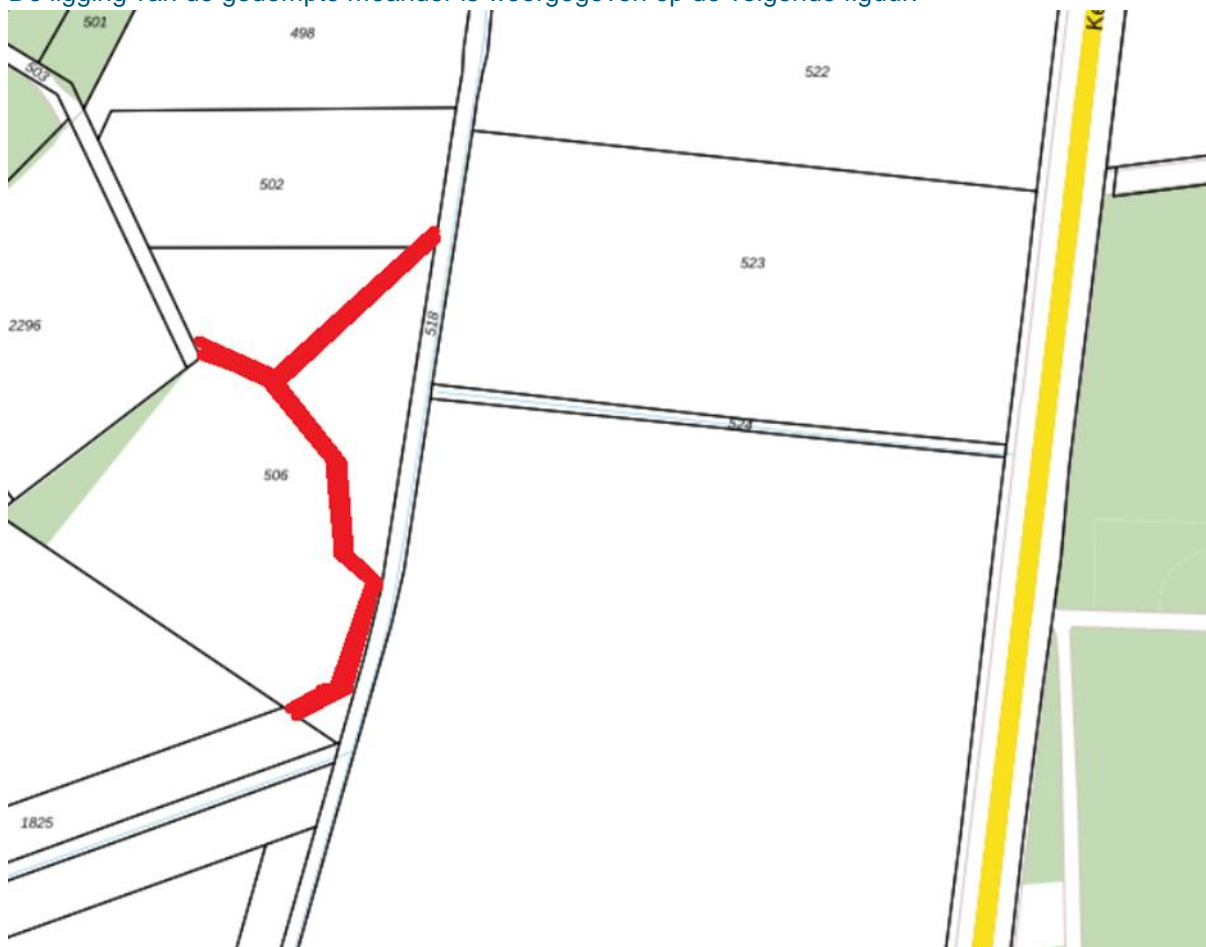
Figuur 5-11 Ligging gedempte meander Reusel

Uit het vooronderzoek blijkt dat de oorspronkelijke loop van de Reusel is aangepast. Zeer waarschijnlijk is dit gebeurd tijdens de ruilverkaveling in de jaren zestig. Hierbij is de beek rechtgetrokken en sindsdien is de beek een recht en breed afvoerkanaal, met nauwelijks stroming. De grond die bij het rechtekken van de Reusel is vrijgekomen is gebruikt voor het dempen van de meander. Het is onbekend of hierbij de (mogelijk verontreinigde) oude sliblaag is verwijderd. De ligging van de gedempte meander is weergegeven op figuur 5.11.

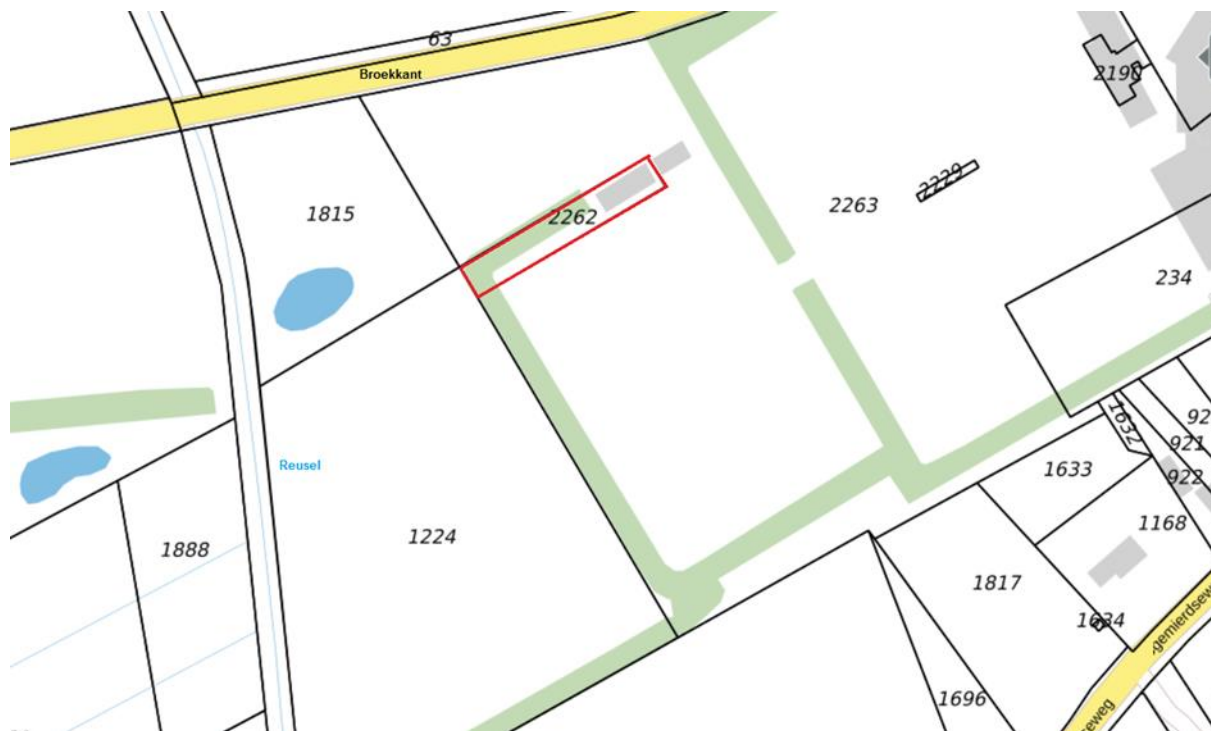
Figuur 5-13 Ligging onderzoekslocatie clubgebouw en schietbaan Broekkant

In opdracht van de Stichting Gildehuis Lage Mierde is in oktober – november 2010 door Aquatest Consultancy een verkennend bodemonderzoek uitgevoerd op het evenemententerrein aan de Broekkant in Lage Mierde. De aanleiding voor het bodemonderzoek is de voorgenomen nieuwbouw van een clubgebouw en de aanleg van een schietbaan. De onderzoekslocatie heeft een oppervlak van ongeveer 300 m<sup>2</sup>.

Het verkennend bodemonderzoek is uitgevoerd conform de NEN 5740 voor een onverdachte locatie. De ligging van de onderzochte locatie is weergegeven op figuur 5.13.

Tijdens de uitvoering van het veldwerk zijn geen asbestverdachte materialen of zinkassen aangetroffen. In de bovengrond liggen de gehalten van de onderzochte stoffen beneden de betreffende Achtergrondwaarden. In de ondergrond is een ten opzichte van de Achtergrondwaarde verhoogd gehalte lood aangetoond. Het freatisch grondwater bevat ten opzichte van de streefwaarde verhoogde concentraties barium en nikkel.

Door Aquatest Consultancy wordt geconcludeerd dat de resultaten van het verkennend bodemonderzoek geen belemmering vorm voor de voorgenomen bouw van het clubhuis en de aanleg van de schietbaan.

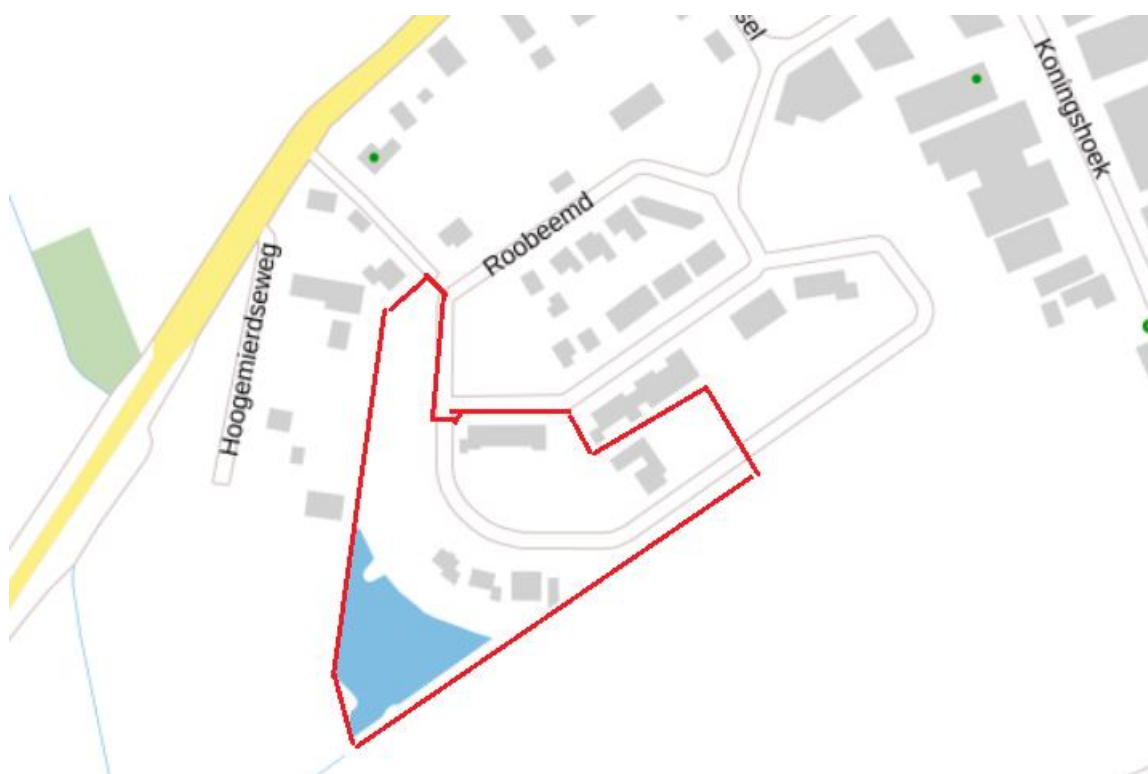
Figuur 5-14 Ligging onderzoekslocatie Roobeemd Hassel

In verband met het ontbreken van verdachte deellocaties op het onderzoeksgedeelte is voor dit onderzoek de onderzoekshypothese: onverdacht, gehanteerd. Als onderzoeksstrategie is de strategie "onverdacht (ONV)" van de NEN 5740 gehanteerd. Vanwege de omvang van het perceel en het historische extensieve gebruik (landbouwgrond) is het perceel als grootschalig onverdacht onderzocht.

In zowel de boven- als de ondergrond zijn geen verhoogde gehalten aangetoond. In het freatisch grondwater zijn verhoogde concentraties barium, cadmium, kobalt, molybdeen, nikkel en zink aangetoond. De aangetoonde gehalten overschrijden de streefwaarde.

De licht verhoogde concentraties aan metalen wordt aangemerkt als verhoogde achtergrondwaarden, die vaker in de regio licht tot sterk verhoogd worden aangetoond. Aanvullend onderzoek wordt om deze reden niet noodzakelijk geacht. Op het terrein zijn geen bodemverontreinigingen aangetoond en is nader bodemonderzoek niet noodzakelijk.

Er zijn, milieuhygiënisch gezien, geen beperkingen om de onderzoekslocaties voor het beoogde doel te gebruiken en eventuele bouwactiviteiten uit te voeren. De begrenzing van de onderzoekslocatie is weergegeven op figuur 5.14.

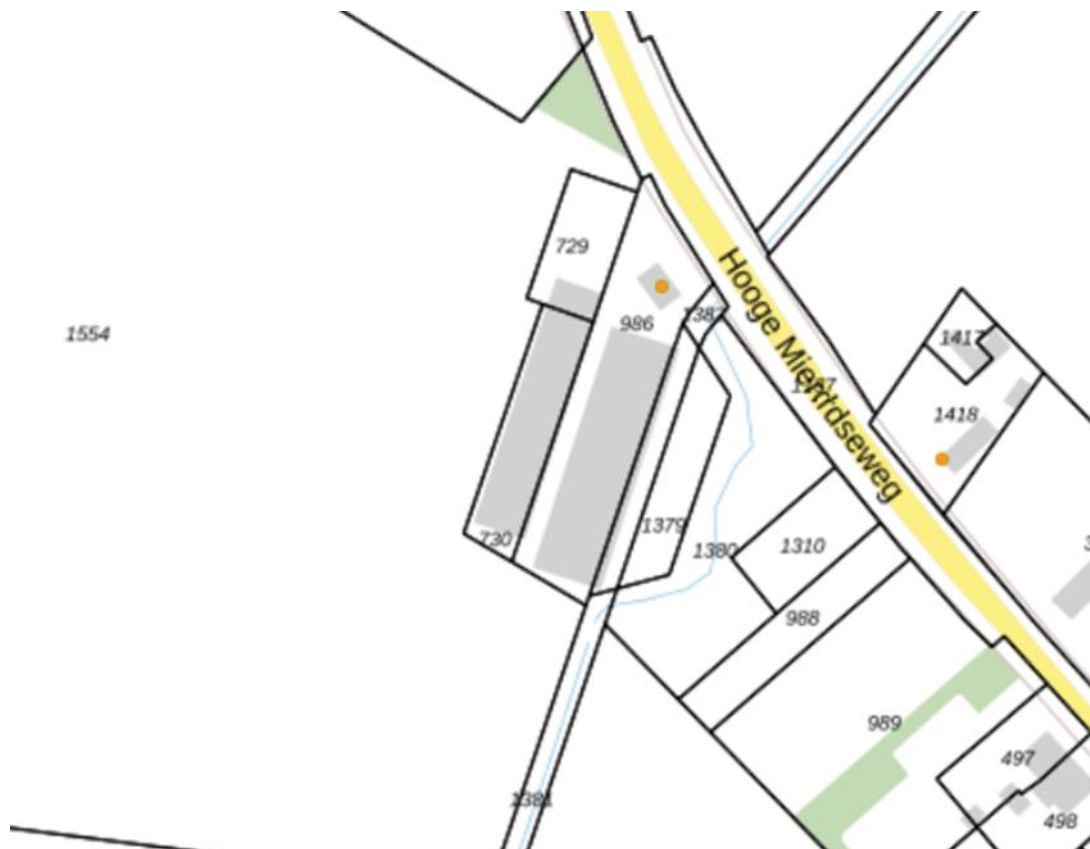
Figuur 5-15 Ligging ondergrondse tanks Hooge Mierdseweg (oranje stipjes)

De globale ligging van de beide tanks is weergegeven op figuur 5.15.

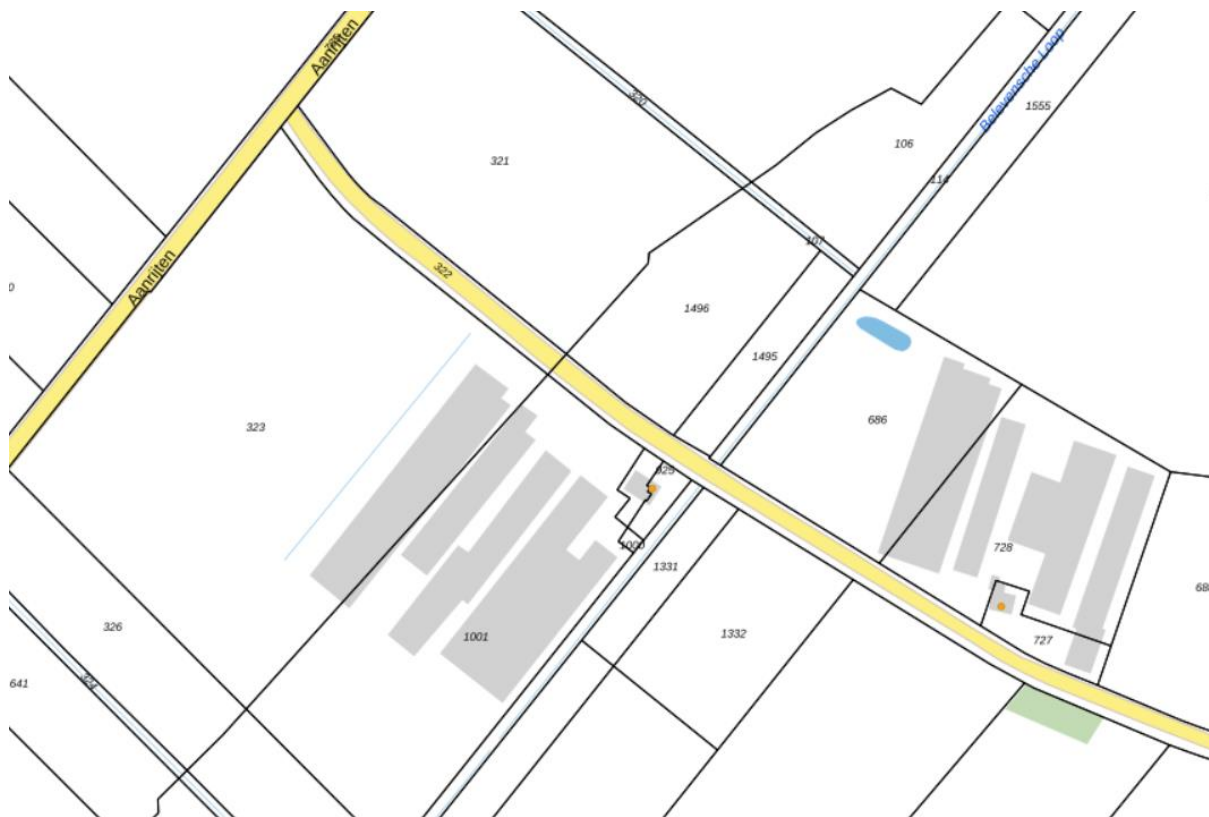
Figuur 5-16 Ligging ondergrondse tanks 't Holland

Op de locatie 't Holland 11 in Reusel ligt of heeft een ondergrondse dieseltank gelegen. Onduidelijk is of deze tank gesaneerd is of nog in gebruik is.

Op de locatie 't Holland 9 in Reusel ligt of heeft een bovengrondse dieseltank gelegen. Onduidelijk is of deze tank gesaneerd is of nog in gebruik is.

De ligging van de beide tanks in 't Holland zijn weergegeven op figuur 5.16.
