WATERBODEMONDERZOEK  
DE HOGT

PROJECTNUMMER AQUON: 23-912

WATERSCHAP: WATERSCHAP DE DOMMEL

| RAPPORTNAAM | De Hogt |

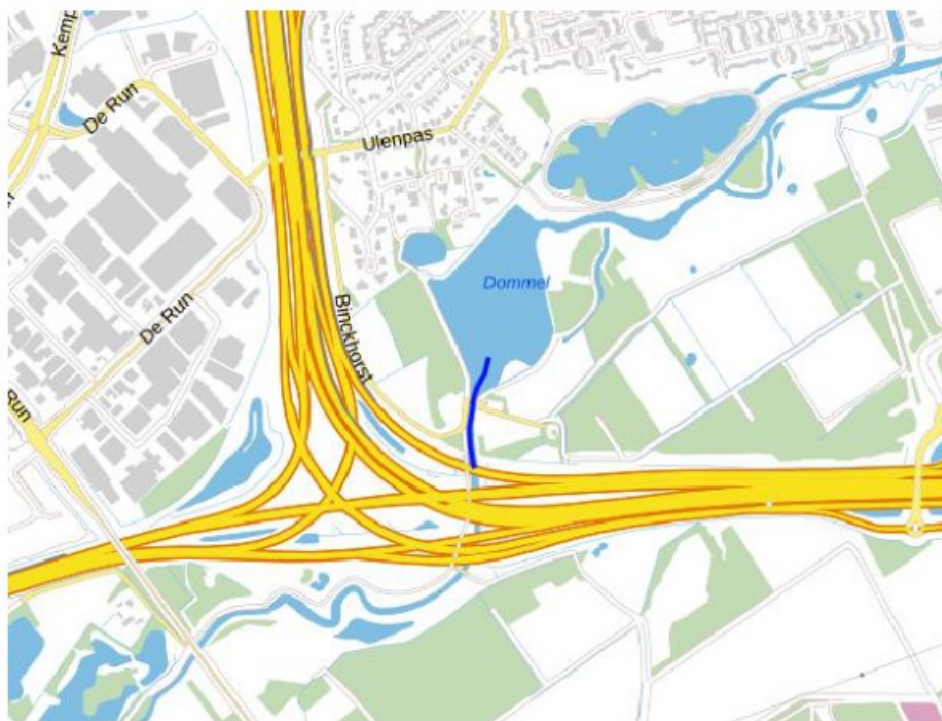
AFBEELDING 3.1. LIGGING ONDERZOEKSLOCATIE

Het traject bevindt zich in de Dommel, in de buurt van de stad Eindhoven. Het traject bevindt zich in landelijk gebied. Het onderzoekstraject betreft een zandvang (trajecten DL1-1 en DL1-2). De zandvang is in beheer van waterschap de Dommel.
