hoogheemraadschap
**Hollands
Noorderkwartier**

Onderwerp
Beantwoording schriftelijke vragen
CDA - kanoroutes

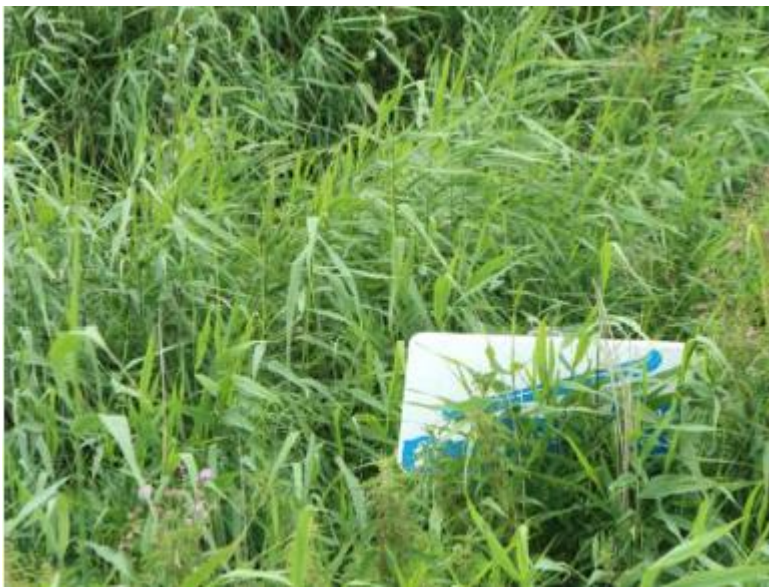
Vanuit onze achterban kreeg de CDA-fractie een vraag m.b.t. de kanoroutes in de gemeente Schagen. In Schagen liggen een aantal mooie kanoroutes waar goed gebruik van worden gemaakt. Deze kanoroutes worden heel mooi aangegeven op de website www.visitschagen.nl/te-doen/waterrecreatie/. De meeste routes liggen er goed bij en de tevredenheid over een recent aangelegde nieuwe steiger is groot. Helaas zijn volgens ervaringsdeskundigen sommige plekken op de aangegeven routes bijna niet meer begaanbaar. Rietkragen belemmeren de goede doorgang voor de kanovaarders. De grootste belemmering zou zich bevinden op de volgende locatie: <https://www.google.nl/maps/place/Schagen/@52.7619988,4.8028124,93m/data=!3m1!1e3!4m5!3m4!1s0x47c5e52e7aa9ebf1:0x6d5ad67ab2b77a18!8m2!3d52.7880912!4d4.8043998>

Het ziet er daar als volgt uit:

De CDA-fractie wil vragen om de goede begaanbaarheid van de routes periodiek te controleren en te verbeteren zodat in ieder geval tijdens het seizoen de routes goed bevaarbaar zijn. Vanuit onze achterban werd nog de suggestie gedaan dat wellicht de scoutingvereniging Aquarius in Dirkshorn hier nog een rol in kan spelen.

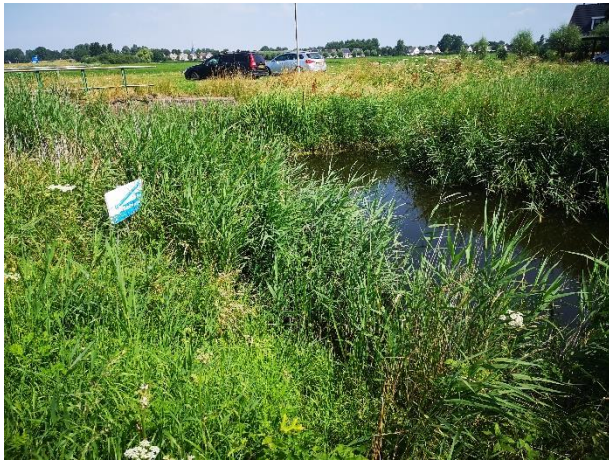
1. Bonkelaarsdijk

Wij constateren met u dat de kanoroutes op sommige plekken minder goed bevaarbaar waren en met name de *te water plaatsen* niet goed bereikbaar waren. De oorzaak van deze begroeiing is onder andere dat goede afspraken ontbreken over het onderhoud langs de verschillende steigers. De verantwoordelijkheid voor het onderhoud ligt bij verschillende partijen (zie ook schets op p.5).

Besloten is om bij de knelpunten een extra maaironde plaats te laten vinden om zo de *te water plaatsen* vrij te maken. Het resultaat hiervan is te zien op de foto's onderstaand.

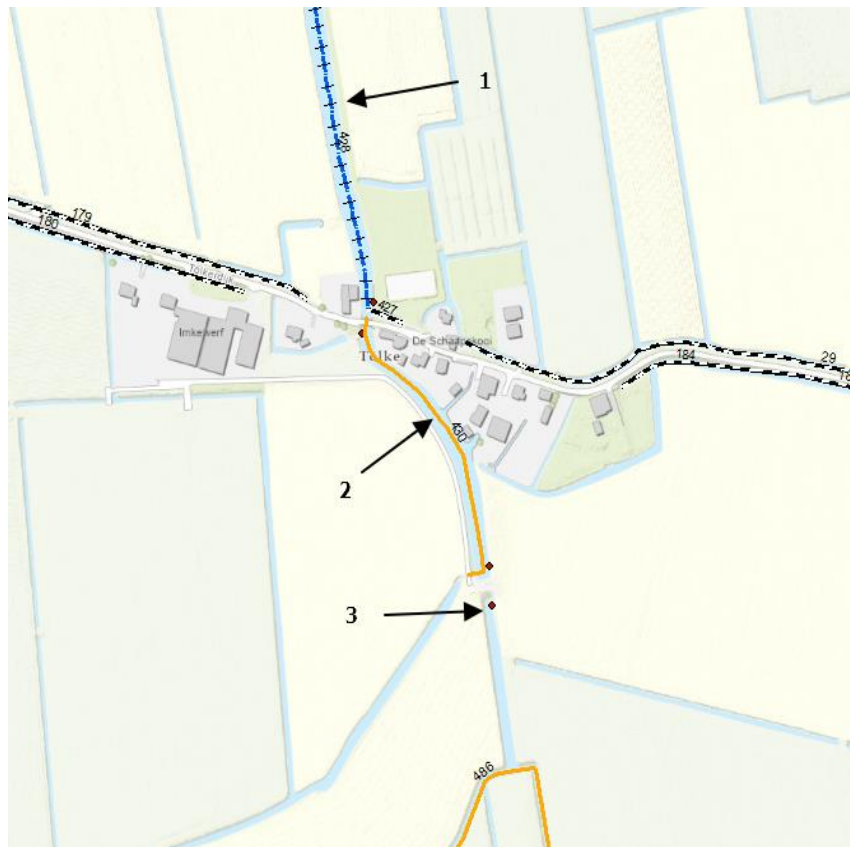
Hieronder vindt u een schets uit ons beheerbestand op de plek van het buurtschap Tolke.

1: Dit is een brede schouwsloot waarvan we in het najaar alleen het midden maaien.
2: Dit is tevens een brede schouwsloot. Ook deze sloot zou een keer per jaar gemaaid moeten worden in het najaar. Hier hebben we echter besloten om twee keer per jaar te maaien. In de eerste ronde in het midden van de sloot en in de tweede ronde over de gehele breedte. Dit vooral vanwege de vraag van bewoners over het varen. De onderhoudsmomenten in ons bestek zijn; 15 juni – 1 augustus en 1 september. De 3^e maandag van oktober is de schouwdatum. Op het moment van het indienen van uw schriftelijke vraag was de sloot nog niet onderhouden.

3: Er zijn 4 donkerrode punten in de tekening te vinden. Deze geven aan dat er een steiger ligt.
4: De zwart/wit geblokte lijnen zijn sloten die door de gemeente Schagen zijn overgenomen doordat zij de wegentaak heeft overgenomen van Hoogheemraadschap Hollands Noorderkwartier. Deze sloten zijn dus niet bij het waterschap in beheer maar bij de aanliggende eigenaren. Dit versnipperde beheer draagt niet bij aan de goede bereikbaarheid van de steigers. Vooral omdat aanliggende eigenaren slechts in het najaar een schouwplicht hebben.
