**BB21-080-AVO-01 (DEFINITIEF)**

**VOORONDERZOEK NA-CONFLICTPERIODE**

**AANVULLING RISICOKAART GEMEENTE KERKRADE**

**GEMEENTE KERKRADE**

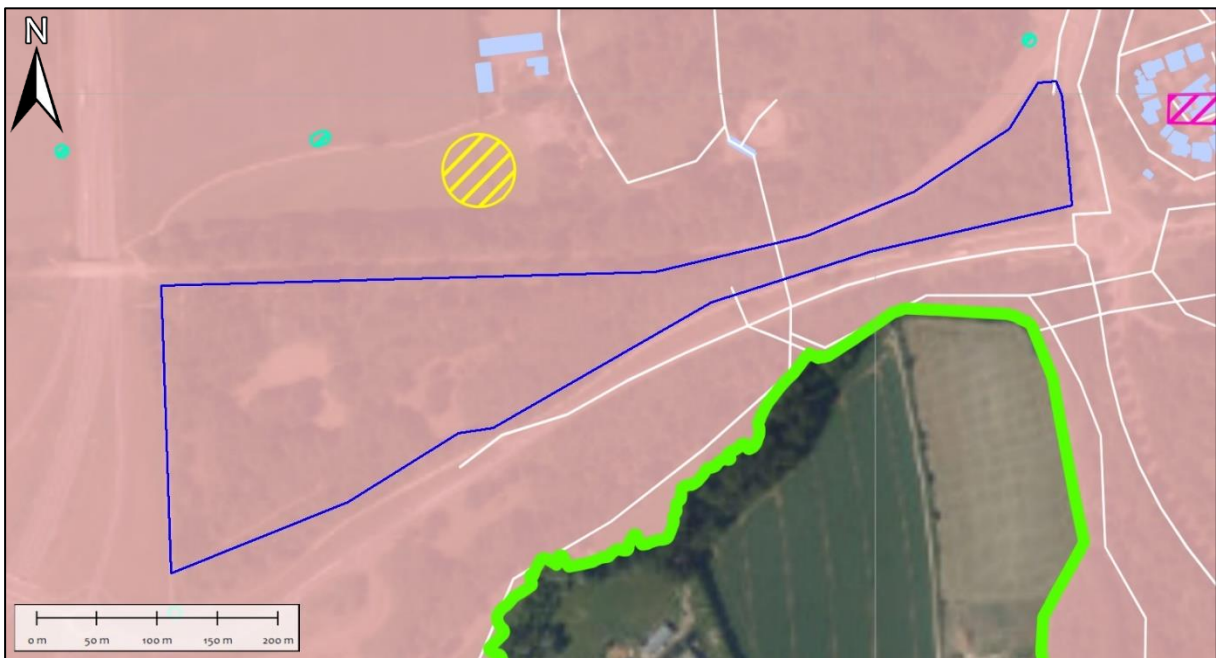
**Figuur 12.** Weergave van de verdachte gebieden als vastgesteld in het gemeentebrede vooronderzoek (BeoBOM BB21-080, d.d. 22-11-2021) t.o.v. projectgebied Mijnsteenophoging – Plateaustort Ham (blauwe kader). Bron satellietbeeld: World Imagery.

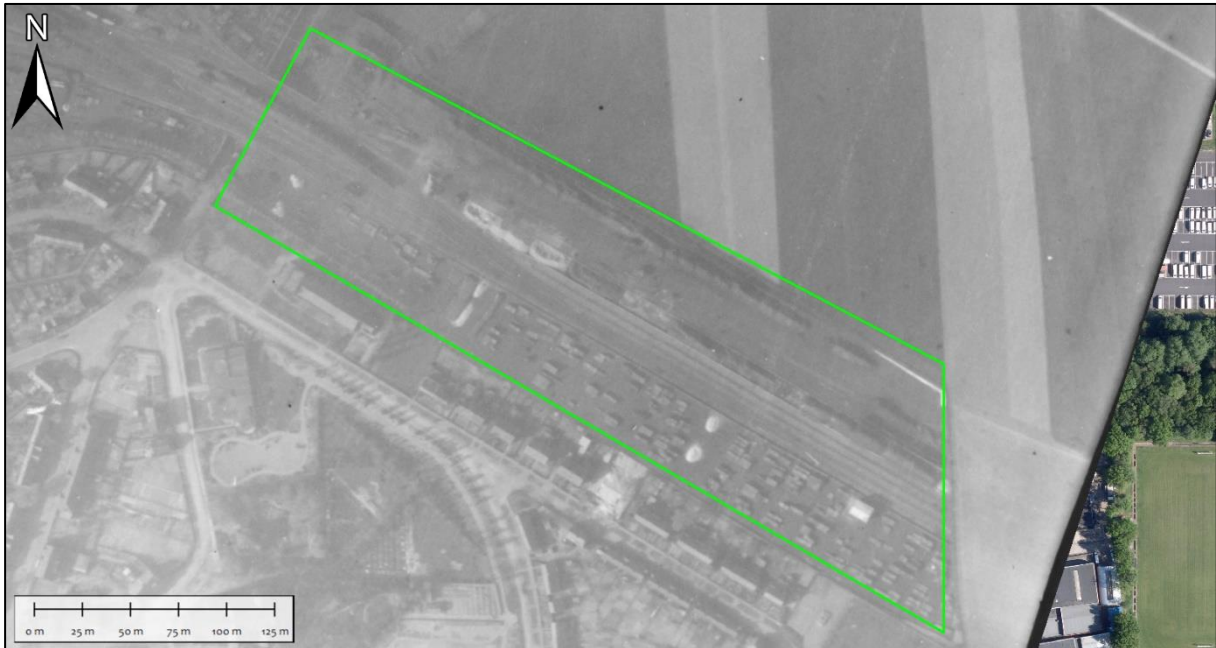
**Figuur 15.** Het houtopslagterrein Wilhelmina op een luchtfoto van 19 april 1944. Luchtfotonummer: 3188.

jaren 1977-1985 grotendeels gesaneerd. Het is onduidelijk of het betreffende houtopslagterrein hier onderdeel van uitmaakt. In 2002-2003 is het houtopslagterrein gesaneerd door de gemeente Kerkrade door het af te dekken met 'minimaal 1 m dikke laag categorie 1 grond.'<sup>3</sup>

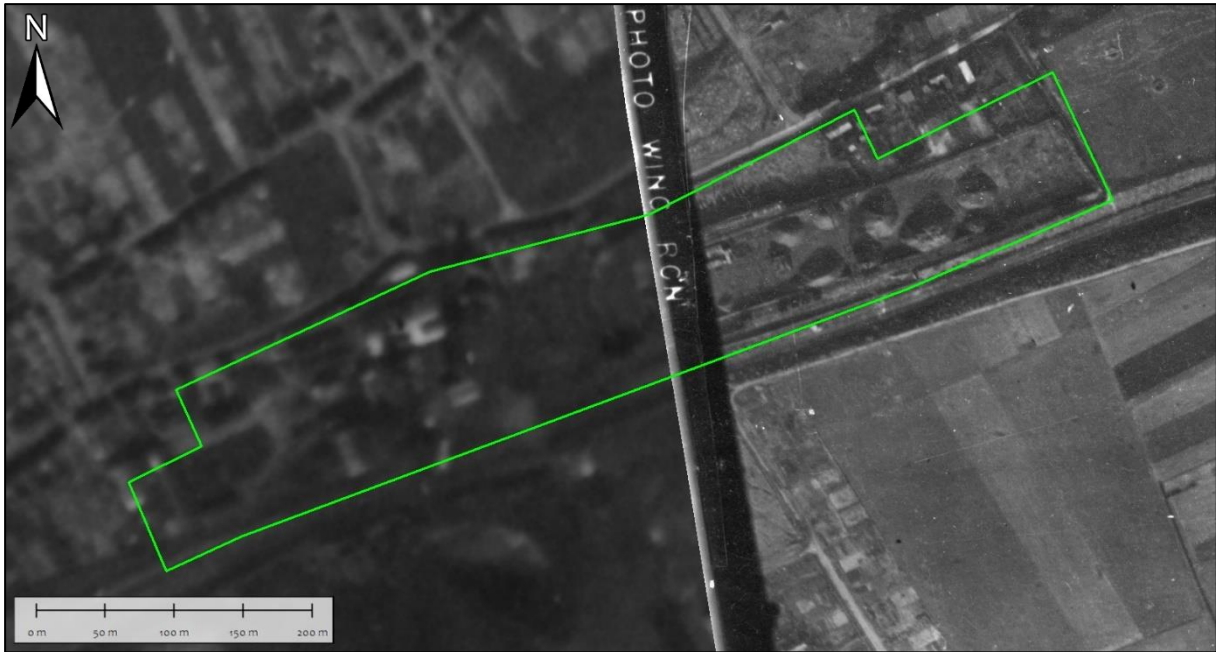
**Figuur 18.** Op gecombineerd luchtfotomateriaal van 19 april 1944 (links, luchtfotonummer 1046) en 18 november 1944 (rechts, luchtfotonummer 1129) is het Willem Sophia mijnterrein (groen) zichtbaar.

Uit bovenstaande analyse kan worden vastgesteld dat het Willem Sophia mijnterrein naoorlogs vrijwel geheel is geroerd. De mijngebouwen zijn gesloopt en voetbalvelden en groenvoorzieningen zijn aangelegd. In 2003 is het terrein afgegraven tot 0,30m, vervolgens is hier een signaleringslaag van 0,10m op aangebracht, en tenslotte is het gebied gesaneerd door het geheel op te hogen met ca. 1,00 meter grond. Derhalve kan dit deelgebied als onverdacht tot 1,10m-MV worden beschouwd.

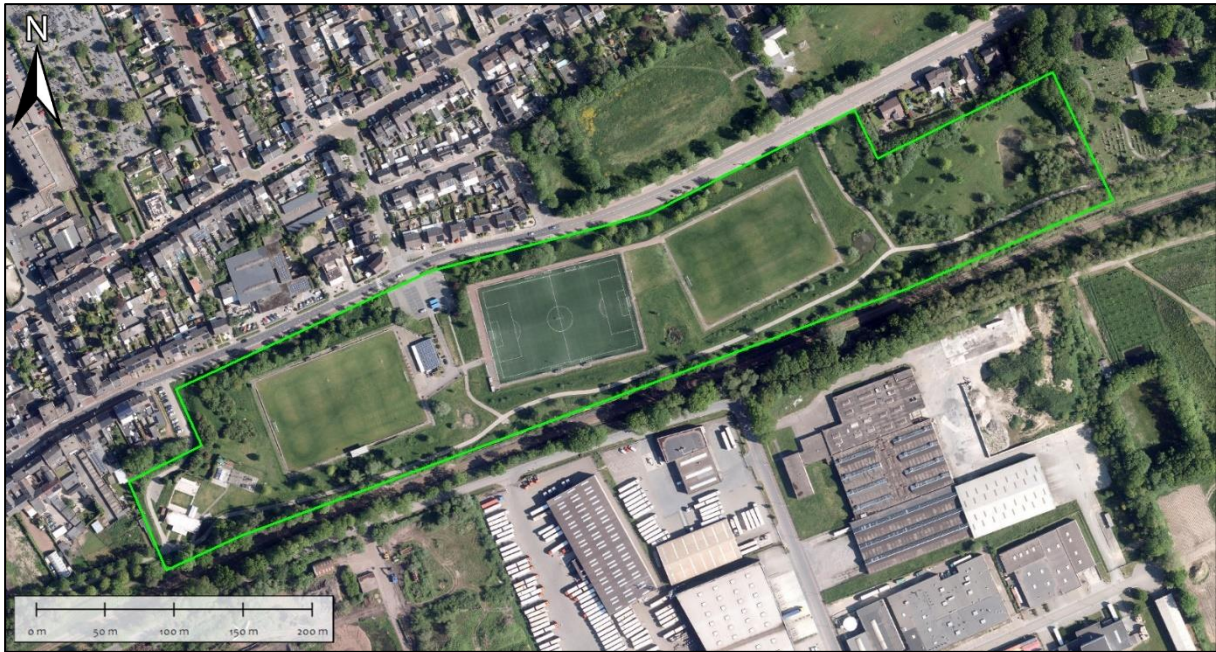
**Figuur 20.** Een weergave van het Willem Sophia mijnterrein uit 2022. Voetbalvelden en groenvoorzieningen zijn aangelegd.  
Bron: World Imagery.

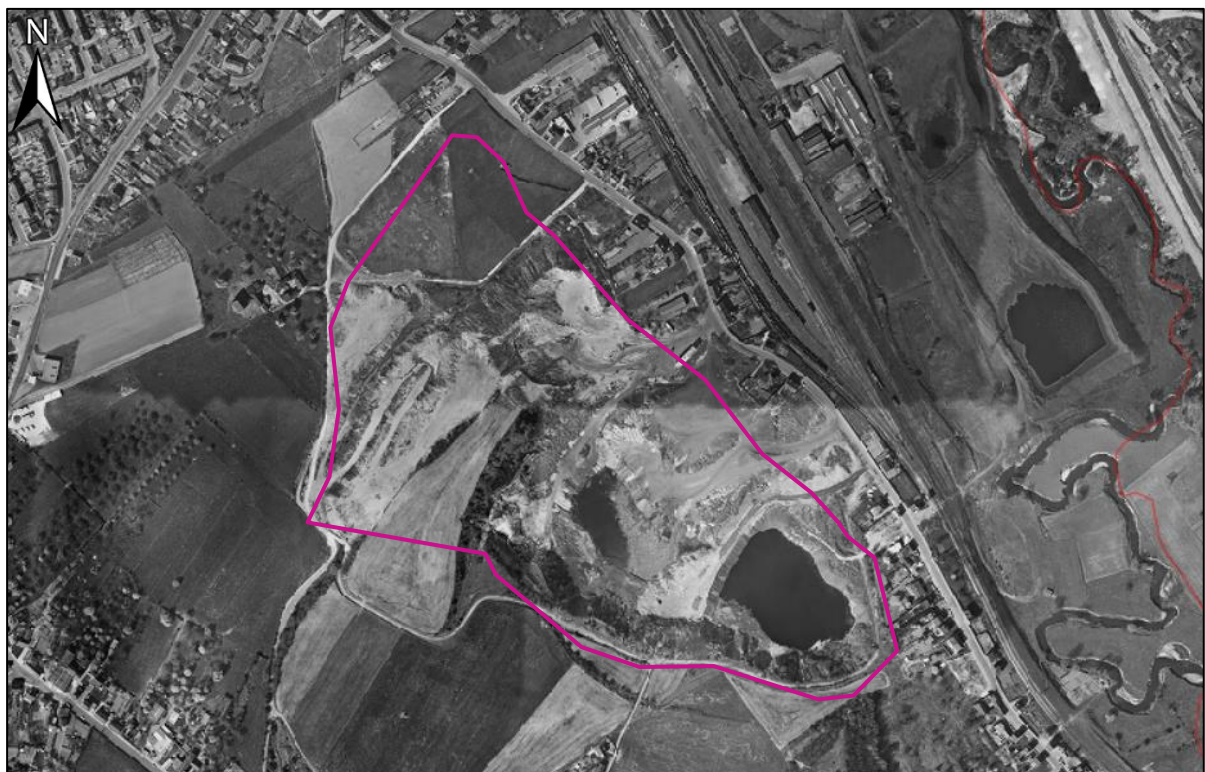
**Figuur 22.** De Carisborg groeve op een luchtfoto van 1968. Bron: het Gegevenshuis (gemeente Kerkrade).

Uit bovenstaande analyse kan worden vastgesteld dat de Carisborg groeve naoorlogs voor een deel is geroid. Jarenlang zijn de uitgegraven kuilen opgevuld met mijnsteen uit mijnen in de omgeving. Daarnaast heeft het terrein ook als afvalstort gediend. Ook zijn er bezinkvijvers aangelegd. De exacte locaties en diepten tot waar is gestort zijn echter niet vast te stellen. Om tot een sluitende conclusie te komen dient een diepgaandere analyse m.b.t. de naoorlogse bodemingrepen en boorprofielen te worden gemaakt. Echter zijn er gebieden waar uitzonderingen gelden:

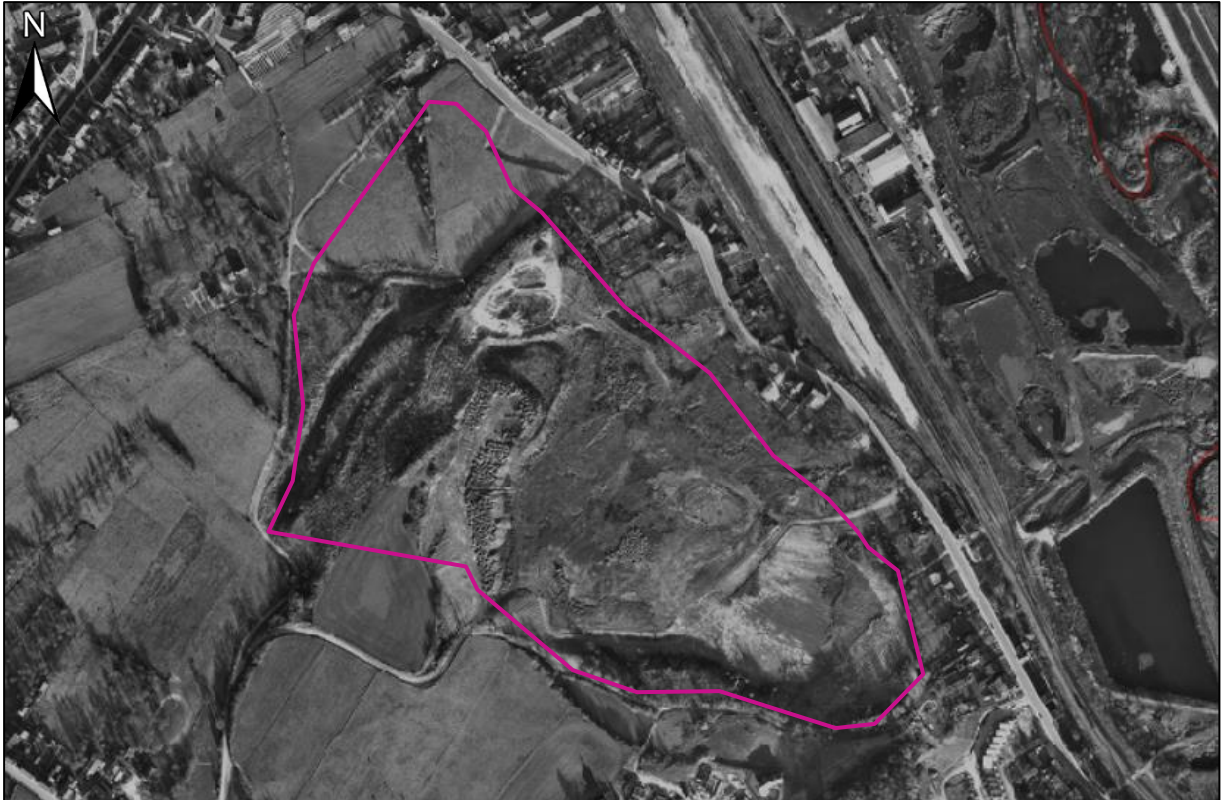
**Figuur 23.** De Carisborg groeve op een luchtfoto van 1975. Bron: het Gegevenshuis (gemeente Kerkrade).

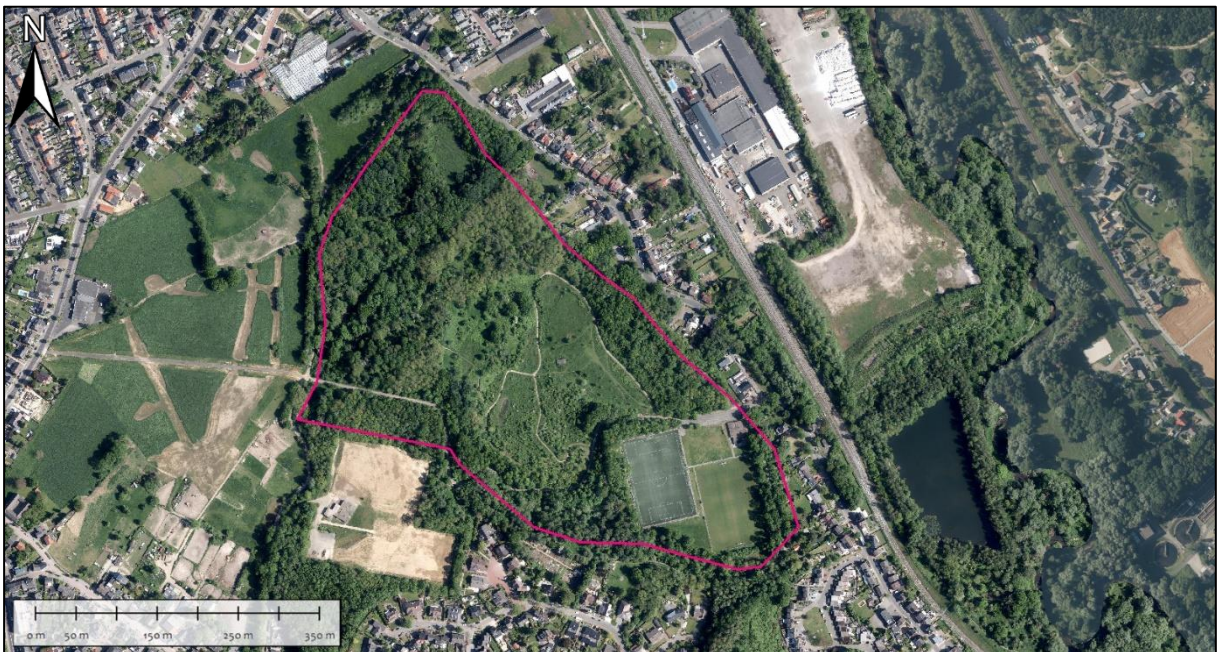
**Figuur 24.** De Carisborg groeve op satellietbeeld van 2022. Bron: World Imagery.

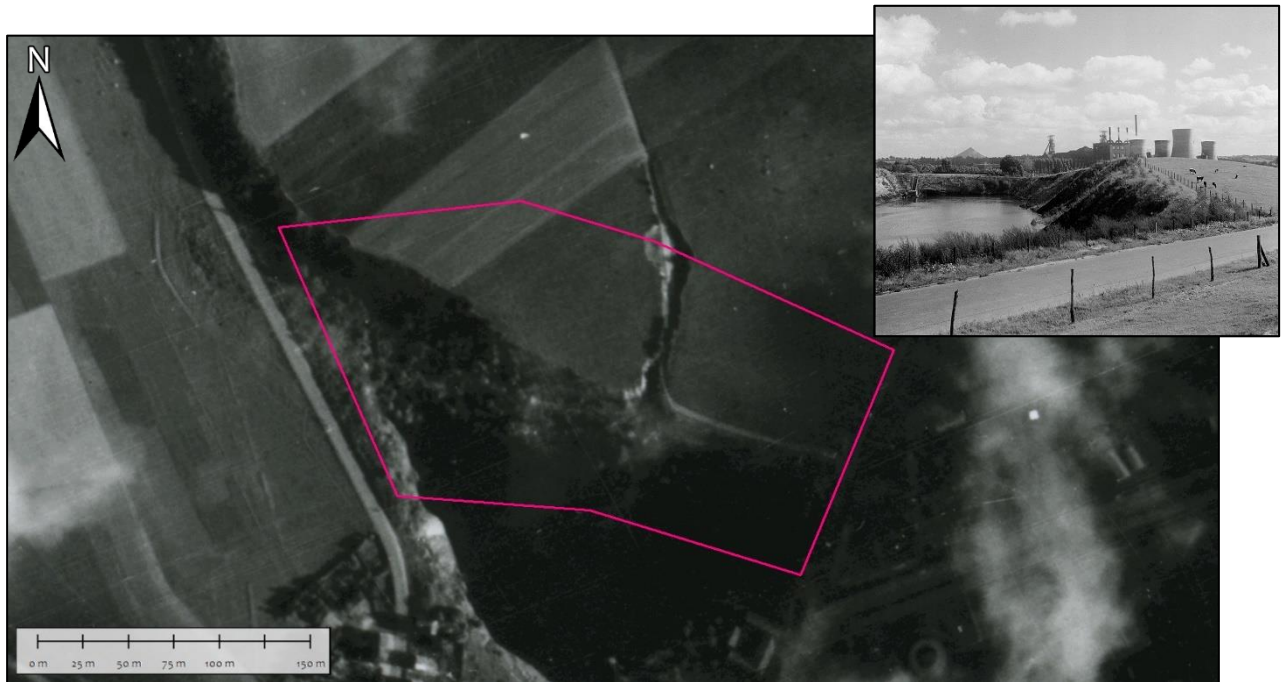
**Figuur 25.** De Hermangroeve op een luchtfoto van 9 september 1944. Luchtfotonummer: 4097. Rechtsboven is de groeve te zien op een foto uit 1949. Bron: <https://www.demijnstreek.net/bruinkoolwinning-in-eygelshoven>.

Sinds 1905 werd de Hermangroeve in Eygelshoven gebruikt voor bruinkoolwinning. De groeve was relatief klein van omvang en werd in 1949 gesloten. Tot 1949 is de groeve tot 85,00m+NAP afgegraven. Vervolgens is deze opgevuld tot 92,00m+NAP, en tenslotte tot ca. 110,00m+NAP. Tussen 2000 en 2001 is bij saneringswerkzaamheden een zogeheten infiltratie remmende laag aangebracht van ca. 1,00m en een deklaag van ca. 2,00m.<sup>8</sup> Tegenwoordig is het gebied een natuurbegraafplaats.

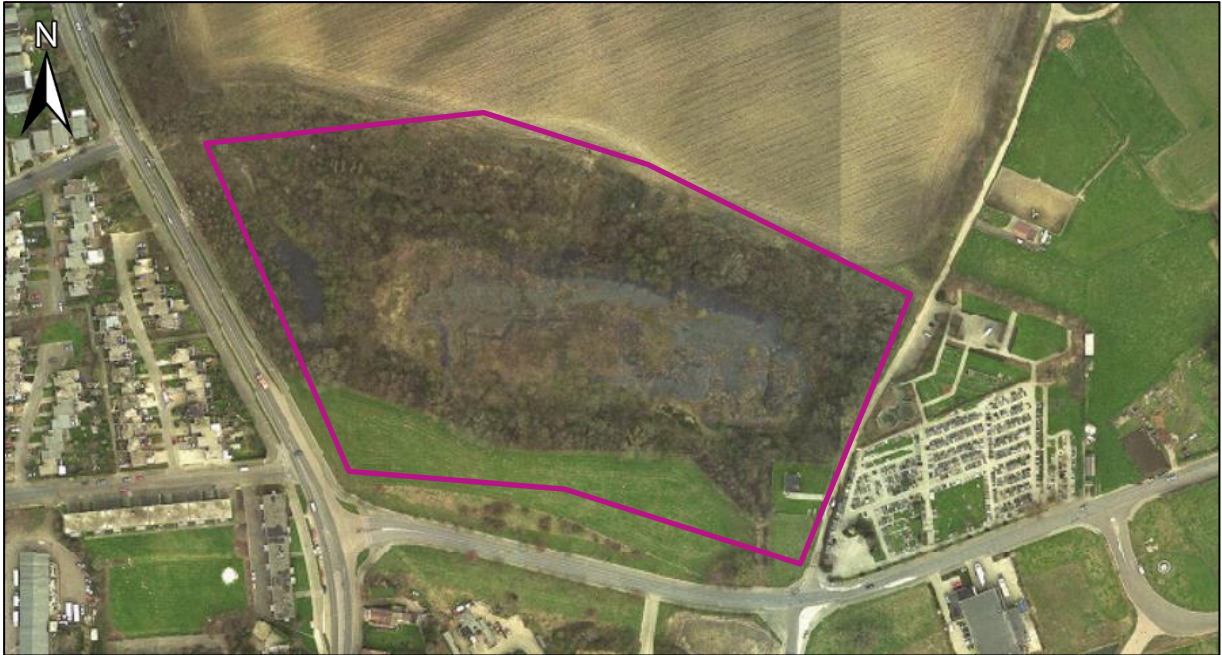
**Figuur 26.** De Hermangroef op een luchtfoto van 1999. Op het materiaal is te zien dat de voormalige groeve gereduceerd tot een moerassig gebied. Bron: het Gegevenshuis (gemeente Kerkrade).

Uit bovenstaande analyse kan worden vastgesteld dat de Hermangroeve naoorlogs vrijwel geheel is geroerd. Als groeve is het terrein naoorlogs zowel afgegraven als aangevuld. Daarnaast hebben sinds 2000 ingrijpende bodemroerende werkzaamheden plaatsgevonden. Tegenwoordig doet het terrein dienst als natuurbegraafplaats, waar ook bodemroering plaatsvindt. Derhalve kan dit deelgebied als geheel geroerd en onverdacht worden beschouwd.

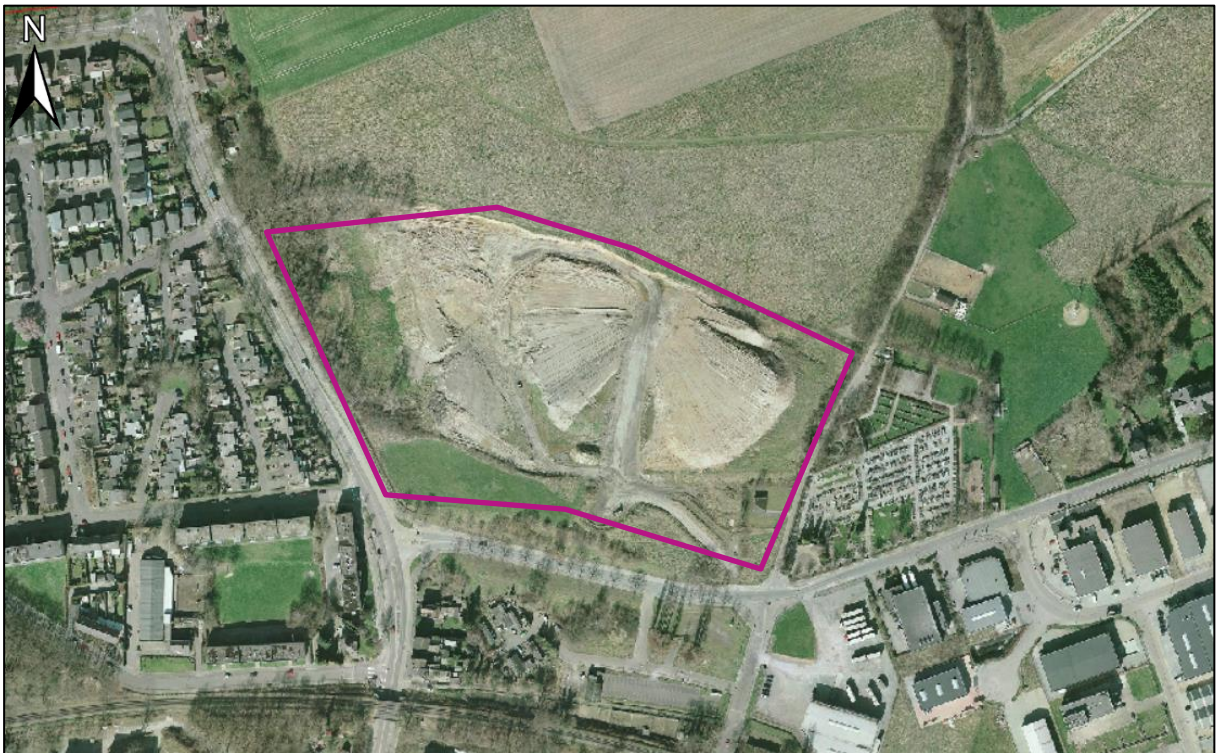
**Figuur 27.** De Hermangroef op een luchtfoto van 2007. Op het materiaal is te zien dat de voormalige groeve is opgehoogd en dat er verdere grondroerende werkzaamheden plaatsvinden. Bron: het Gegevenshuis (gemeente Kerkrade).

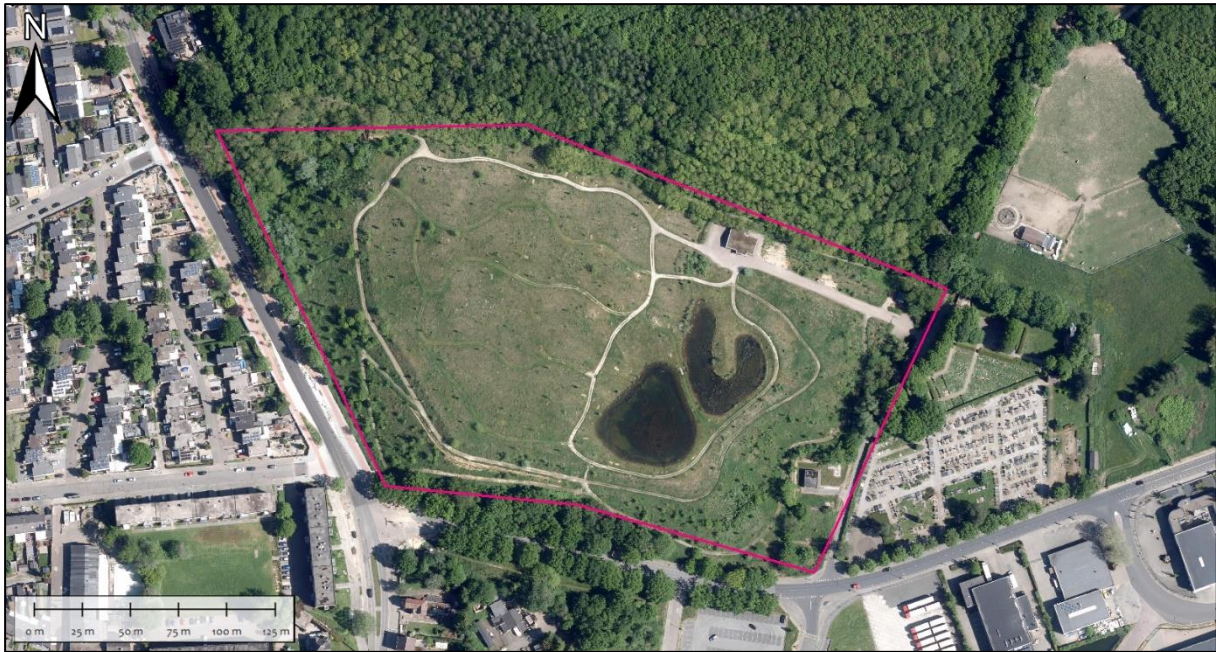
**Figuur 28.** De Hermangroeve op satellietbeeld uit 2022. Bron: World Imagery.

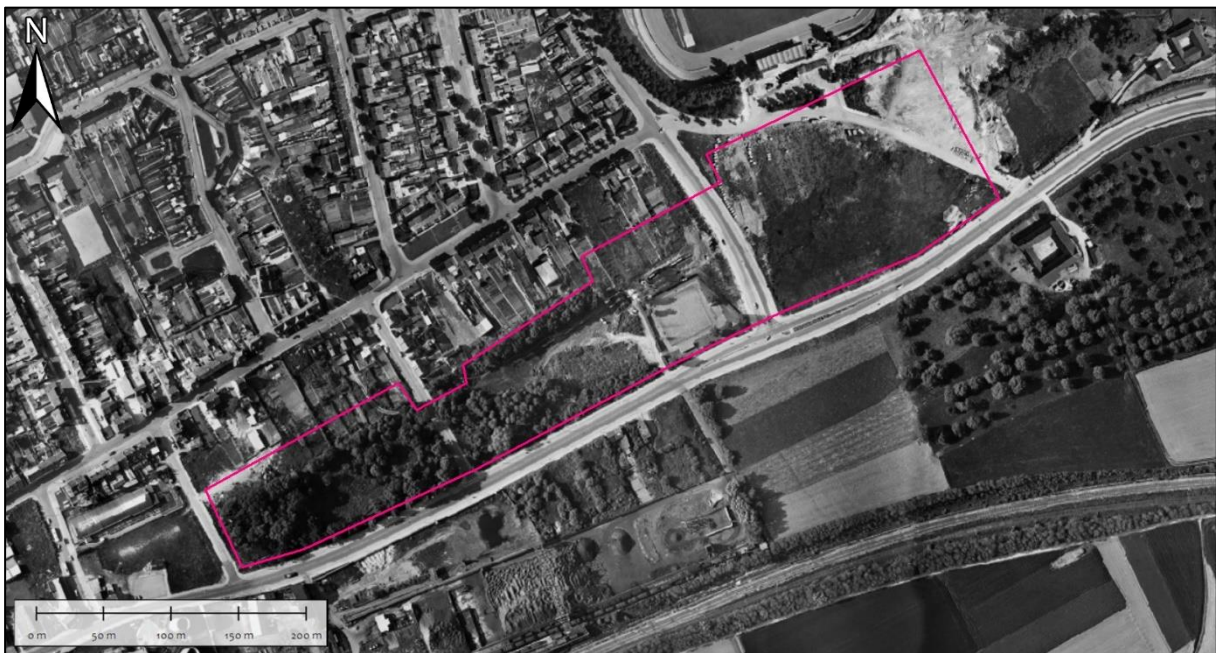
**Figuur 30.** De Stortplaats Schifferheidestraat op een luchtfoto van 1968. Bron: het Gegevenshuis (gemeente Kerkrade).

Uit bovenstaande analyse kan worden vastgesteld dat het terrein in beperkte mate is geroerd. Uit het luchtfotomateriaal kan worden opgemaakt dat delen van het terrein al ten tijde van de Tweede Wereldoorlog als stortplaats hebben gediend. De gebieden ten westen van de Parkstraat hebben een periode dienst gedaan als sportvelden, waarvan een aantal tennisvelden nog steeds bestaan. Deze gebieden liggen circa 1,00 meter lager dan de omliggende wegen. Derhalve kan op basis van de beschikbare gegevens niet worden vastgesteld of hier naoorlogse stort heeft plaatsgevonden en hoe dik deze laag mogelijk is. Het terrein ten oosten van de Parkstraat is in 2003 gesaneerd door middel van het aanbrengen van een leeflaag van 0,50m.<sup>10</sup> Vervolgens zijn er twee voetbalvelden aangelegd. De mogelijke overige bodemroering blijft echter een leemte in de kennis. Derhalve kan dit deel als zijnde geroerd en onverdacht tot 0,50m-MV worden beschouwd.

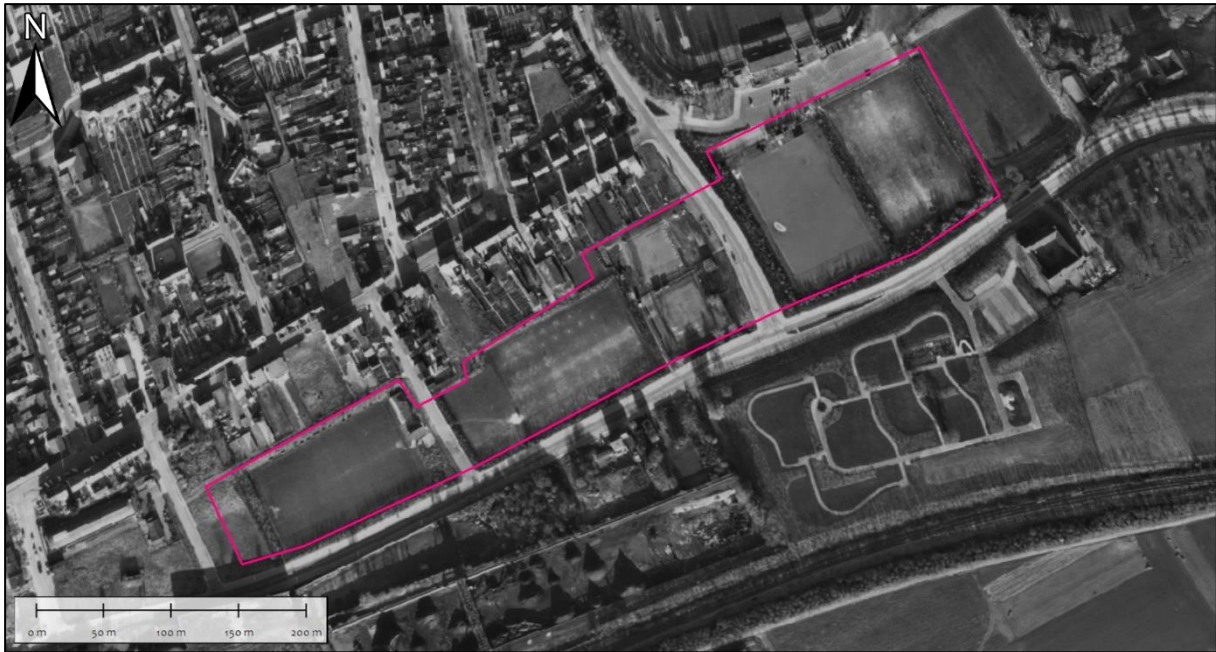
**Figuur 31.** De Stortplaats Schifferheidestraat op een luchtfoto van 1975. Bron: het Gegevenshuis (gemeente Kerkrade).

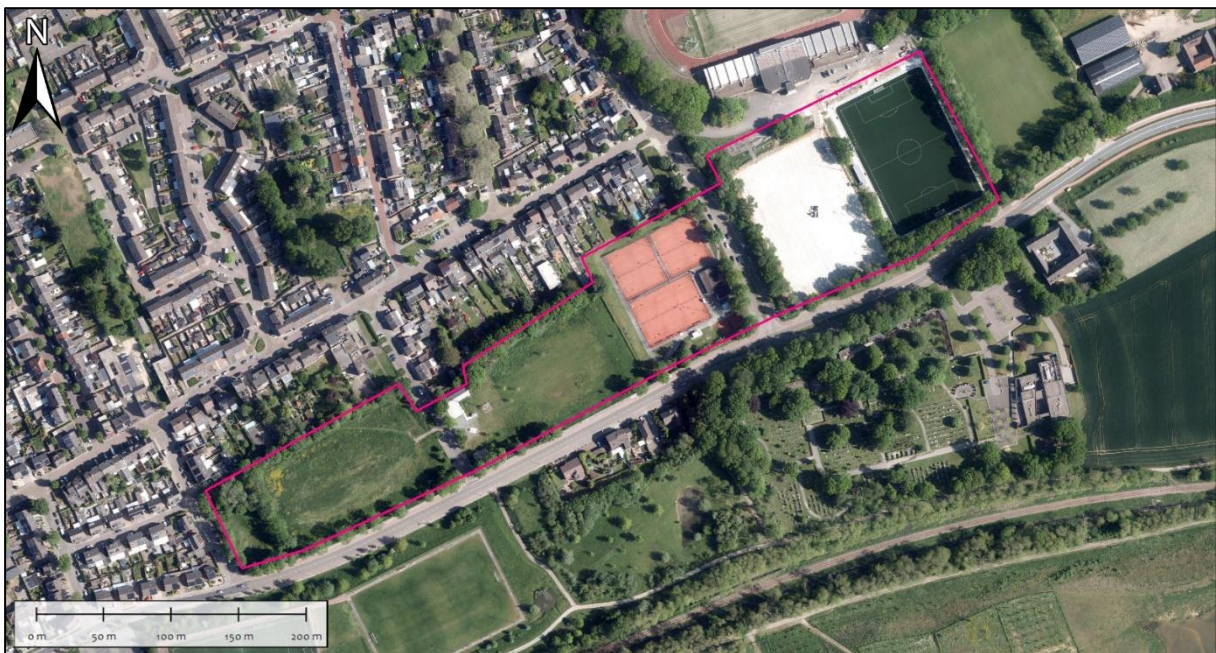
**Figuur 32.** De Stortplaats Schifferheidestraat op satellietbeeld van 2022. Bron: World Imagery.

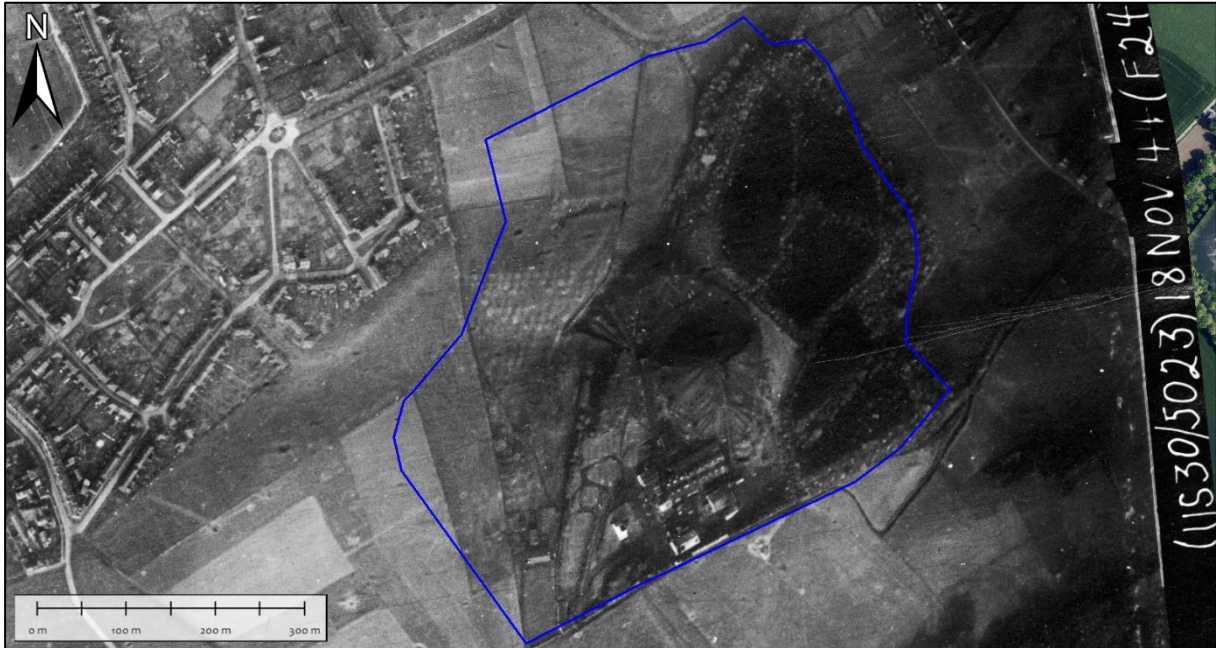
**Figuur 33.** De Mijnsteenophoging Berenbos op een luchtfoto van 18 november 1944. Luchtfotonummer: 2126.

Uit bovenstaande analyse kan worden vastgesteld dat een deel van de mijnteenophoging Berenbos als geruimd en onverdacht kan worden beschouwd. Het betreft hier de top laag van de berg welke is afgegraven in 1977. Daarnaast zijn er enkele gebouwen op het terrein gerealiseerd. De omliggende bossen zijn niet in gebruik geweest als stort en gelden derhalve als ongeruimd. Geconcludeerd kan worden dat de voormalige

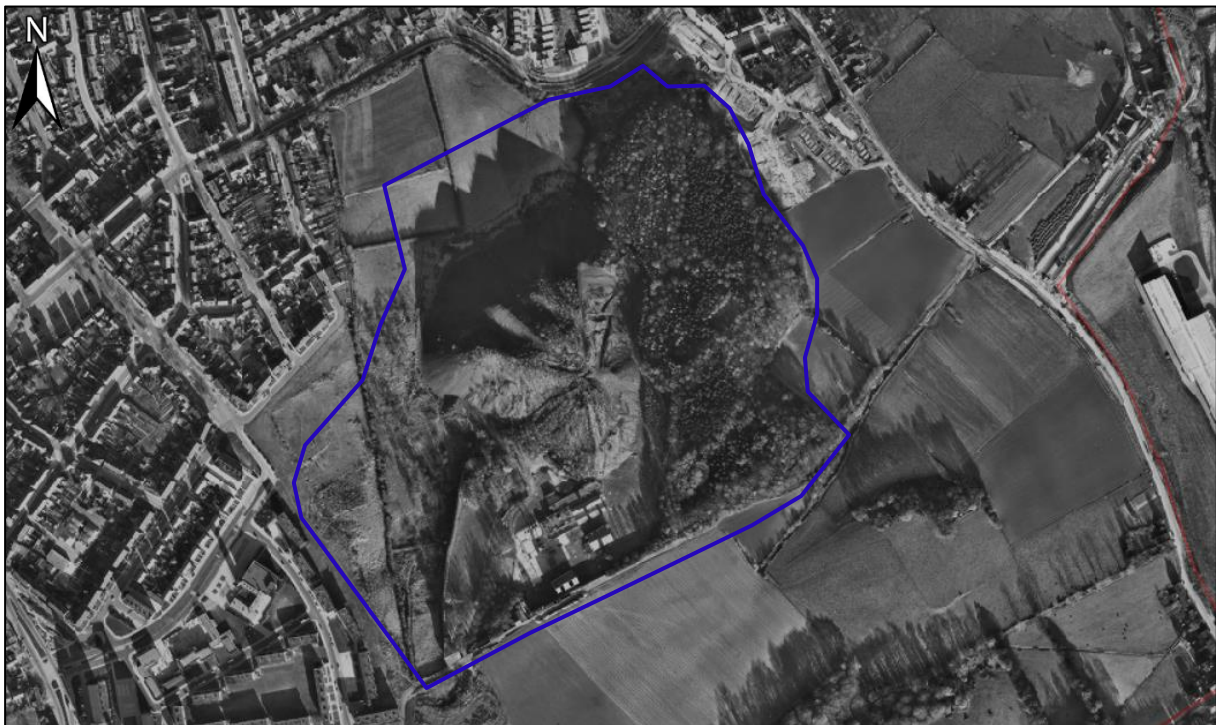
**Figuur 34.** De Mijnteenophoging Berenbos op een luchtfoto van 1975. Bron: het Gegevenshuis (gemeente Kerkrade).

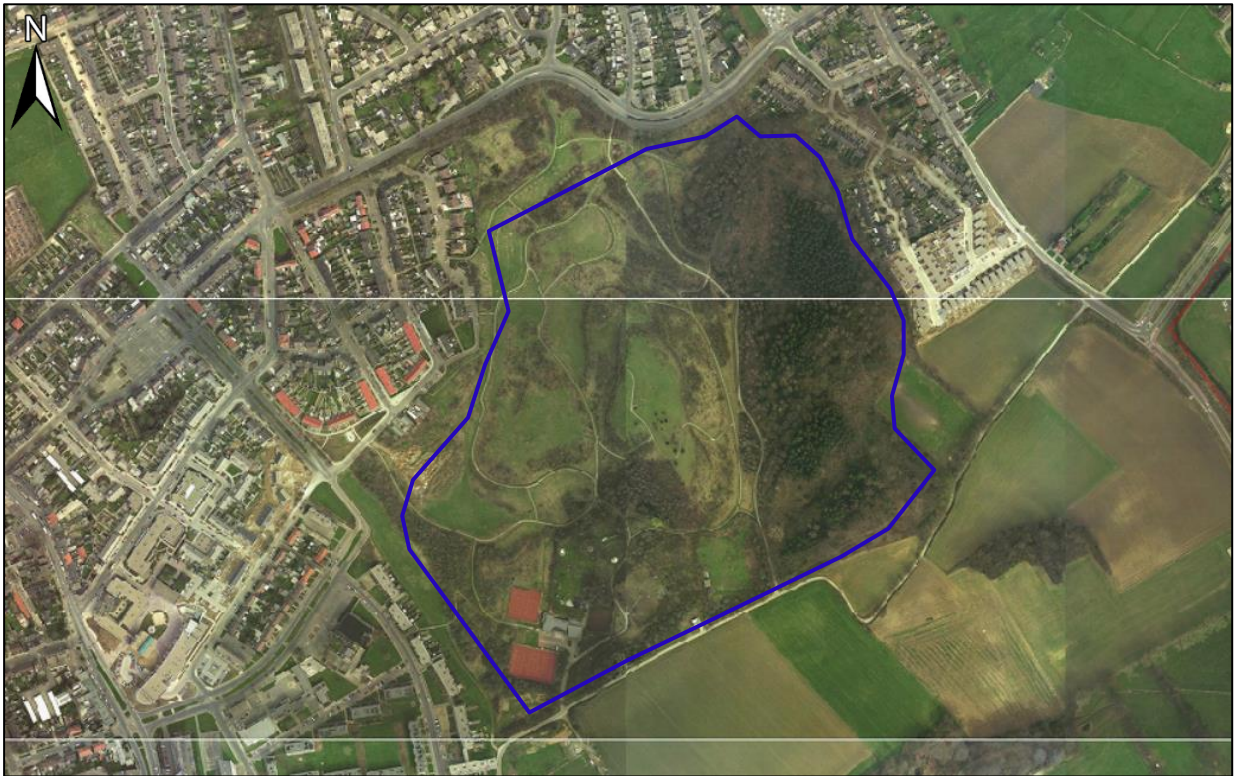
**Figuur 35.** De Mijnteenophoging Berenbos op een luchtfoto van 1999. Bron: het Gegevenshuis (gemeente Kerkrade).

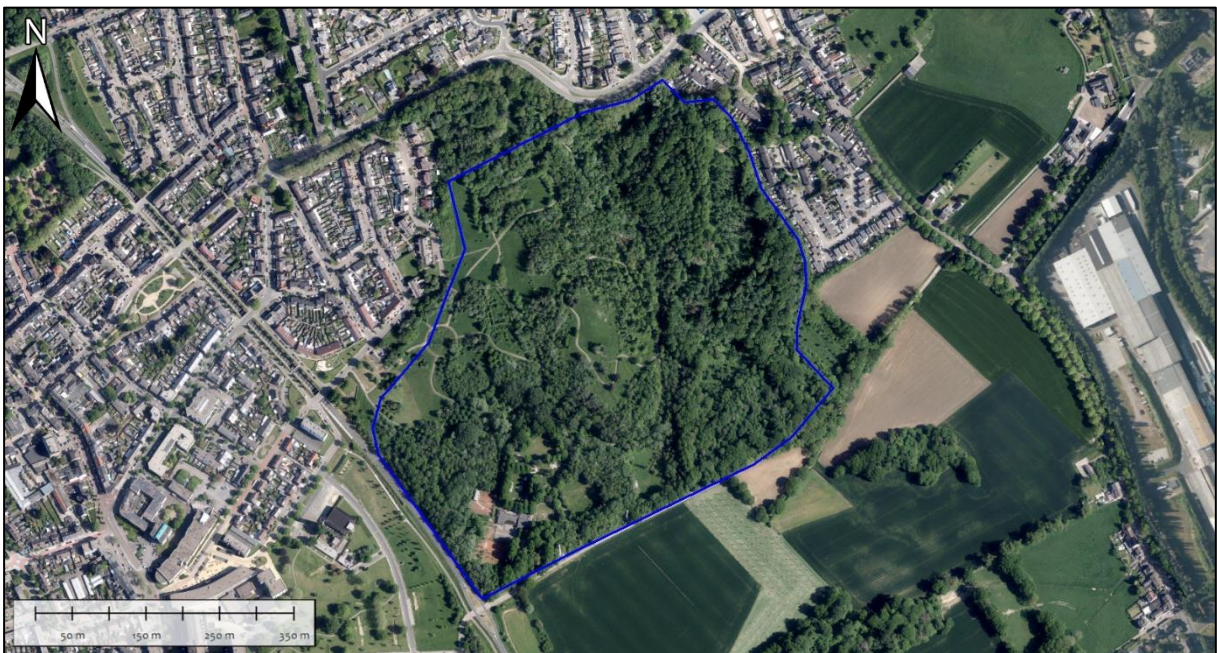
**Figuur 36.** De Mijnteenophoging Berenbos op satellietbeeld van 2022. Bron: World Imagery.

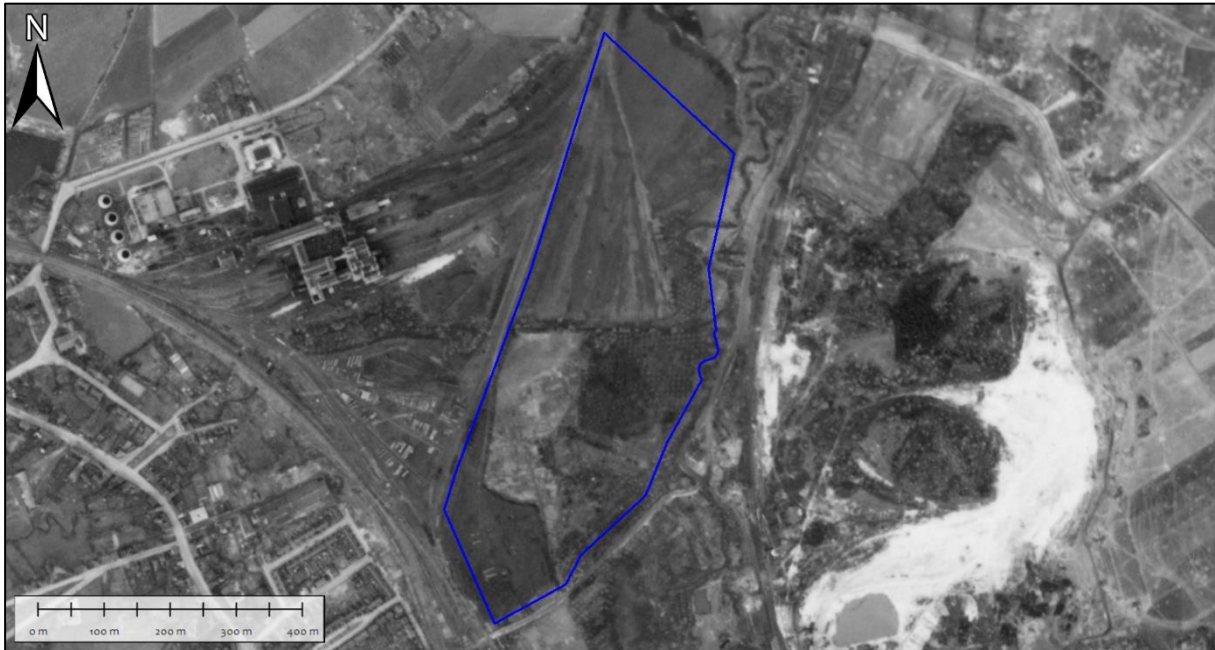
**Figuur 37.** De Mijnsteenophoging Julia-terrein Midden omgeving Steenfabriek op een luchtfoto van 7 oktober 1944. Luchtfotonummer: 7027.

De Julia steenkolenmijn begon productie in 1926. Het terrein bestond uit twee schachten, mijngebouwen en een stortplaats ten zuiden. In 1974 sloot de mijn en werden de gebouwen op het terrein gesloopt. In hetzelfde jaar is ca. 14.100.000 ton mijnsteen over het gehele terrein van de Julia-mijn verspreid. Het dal van de rivier de Worm is op verschillende locaties aangevuld met mijnsteen. Vervolgens is een bedrijventerrein op het voormalige midden-mijnsterrein aangelegd.

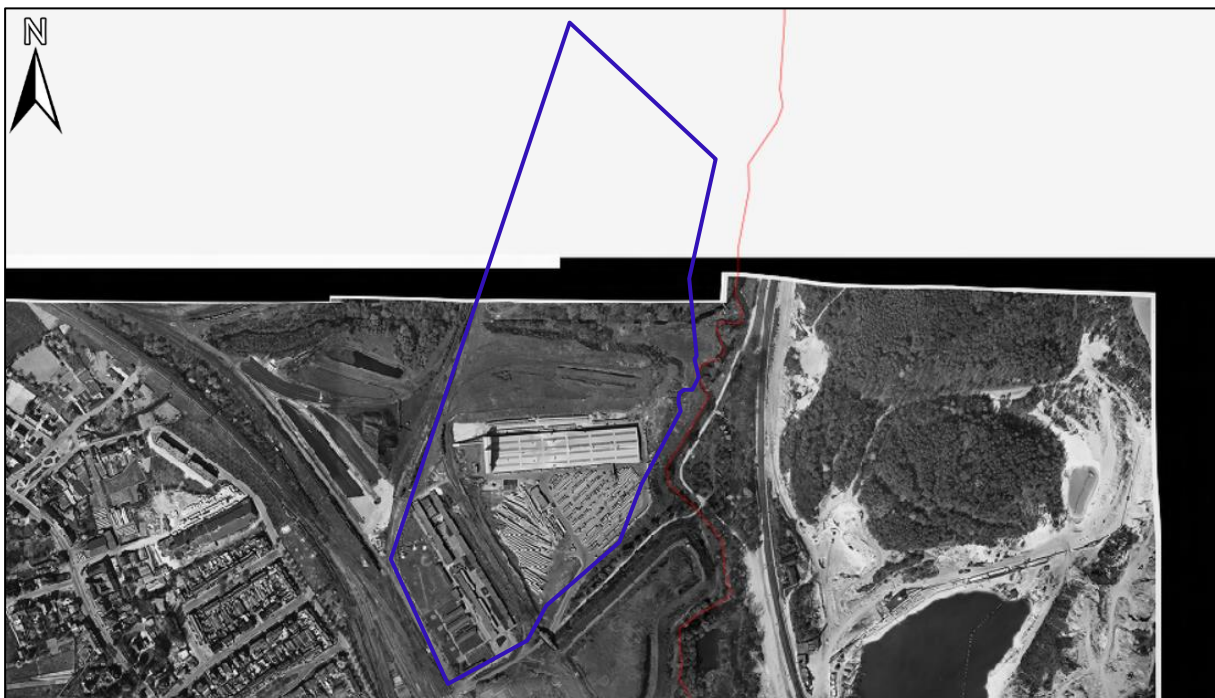
**Figuur 38.** De Mijnsteenophoging Julia-terrein Midden omgeving Steenfabriek op een luchtfoto van 1968 (onvoldoende dek-kend). Bron: het Gegevenshuis (gemeente Kerkrade).

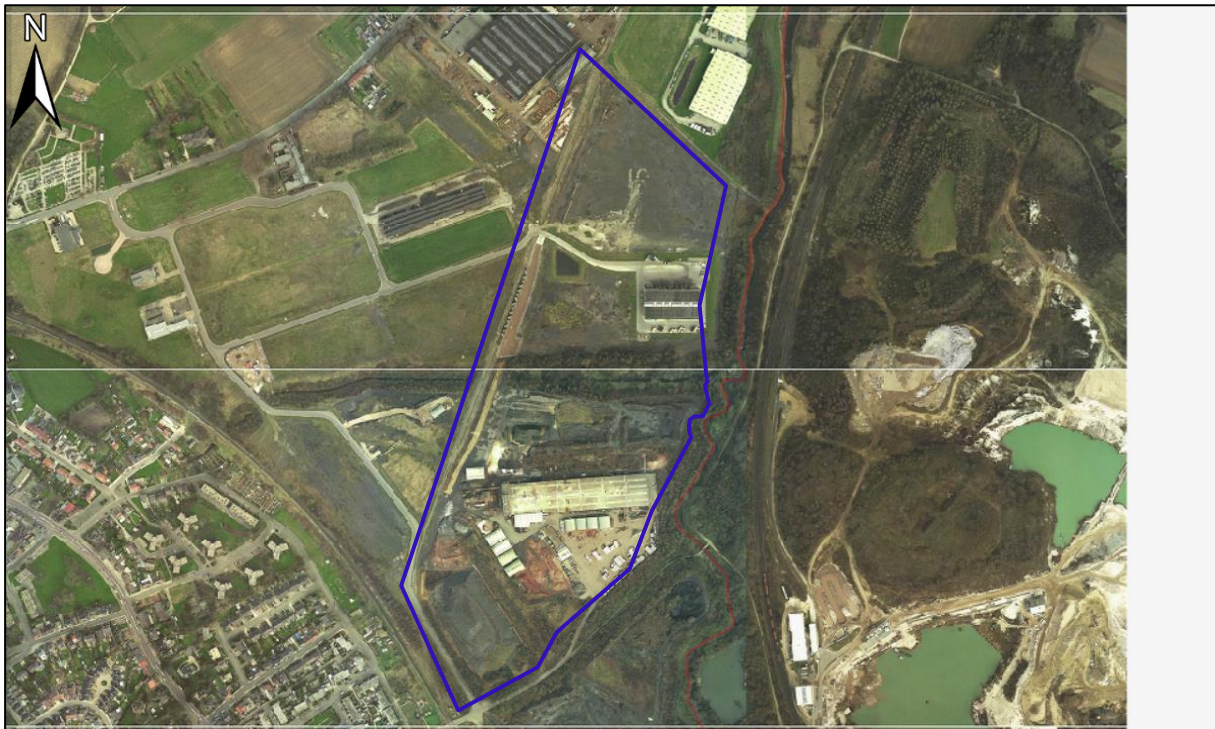
**Figuur 39.** De Mijnsteenophoging Julia-terrein Midden omgeving Steenfabriek op een luchtfoto van 1999. Bron: het Gegevens-huis (gemeente Kerkrade).

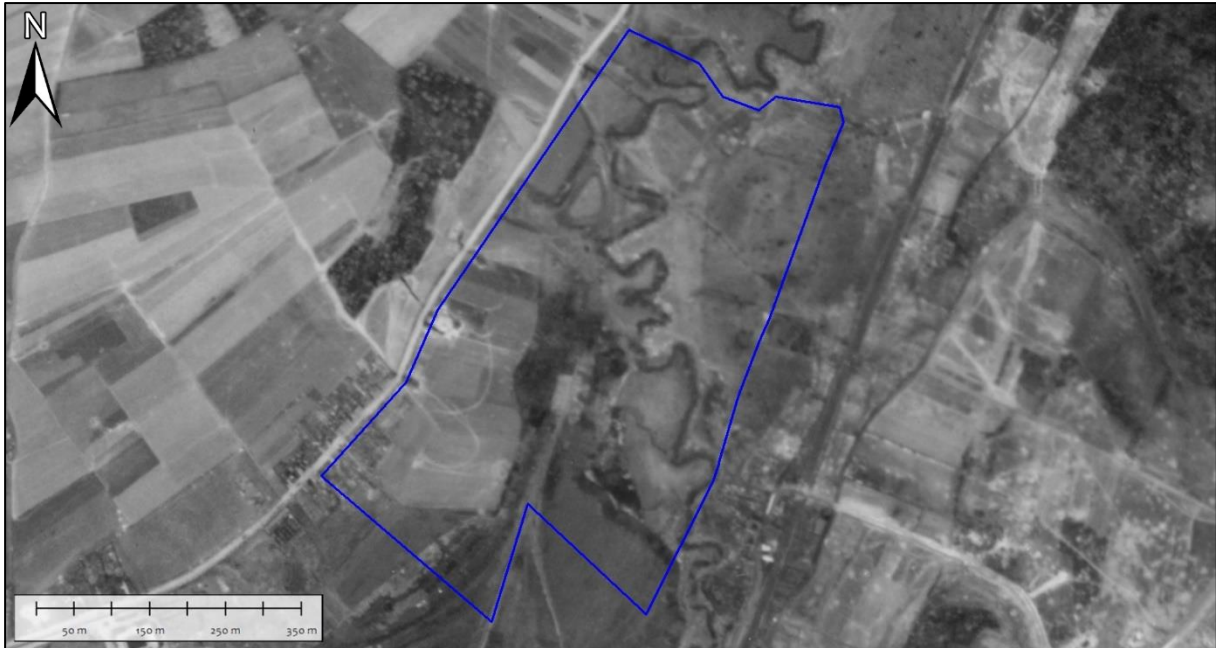
**Figuur 41.** De Mijnsteenophoging Julia-terrein Noord omgeving Militair Depot op een luchtfoto van 7 oktober 1944. Luchtfotonummer: 7027.

De Julia steenkolenmijn begon productie in 1926. Het terrein bestond uit twee schachten, mijngebouwen en een stortplaats ten zuiden. In 1974 sloot de mijn en werden de gebouwen op het terrein gesloopt. In hetzelfde jaar is ca. 14.100.000 ton mijnsteen over het gehele terrein van de Julia-mijn verspreid. Het dal van de rivier de Worm is op verschillende locaties aangevuld met mijnsteen. Een onderzoek van RAAP stelt dat het gehele noordelijke terrein is opgehoogd met een laag van minimaal 9,00m en maximaal 12,00m.<sup>12</sup> Vervolgens zijn in 1985 een bedrijventerrein en een NAVO-depot op het voormalige mijnsterrein aangelegd.

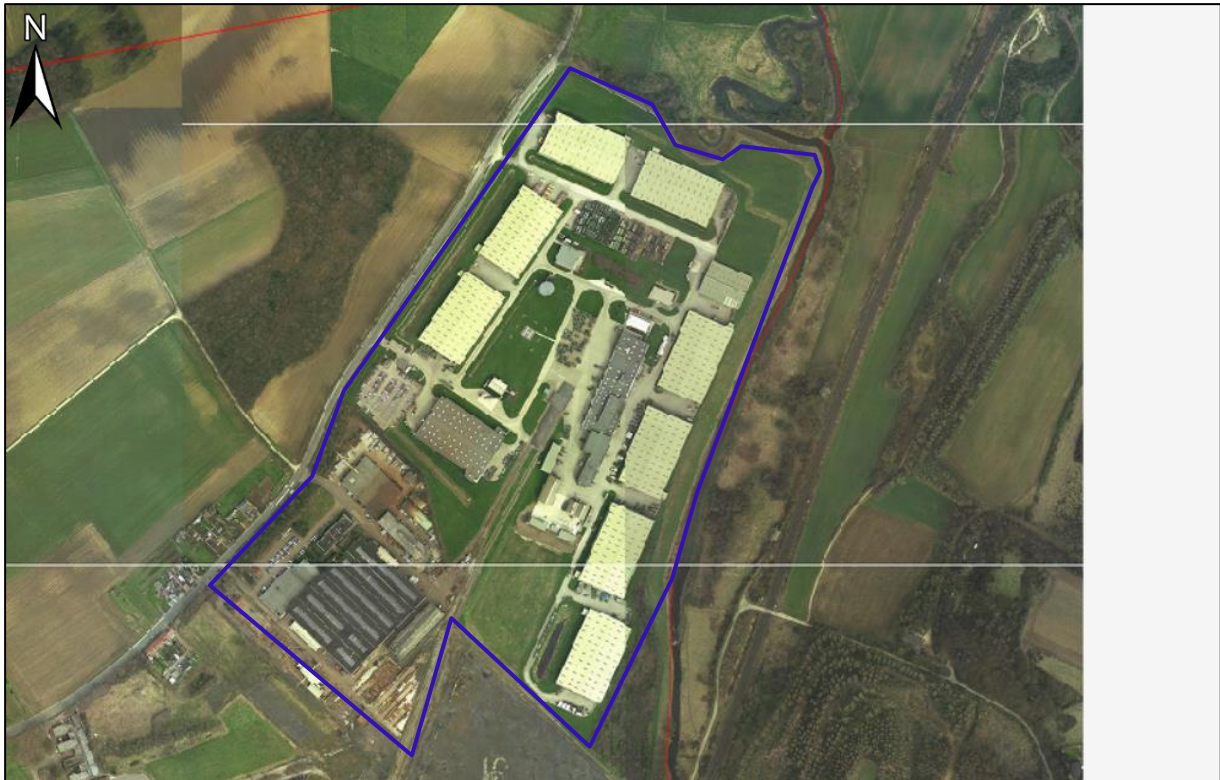
**Figuur 42.** De Mijneesteenophoging Julia-terrein Noord omgeving Militair Depot op een luchtfoto van 1999. Bron: het Gegevenshuis (gemeente Kerkrade).

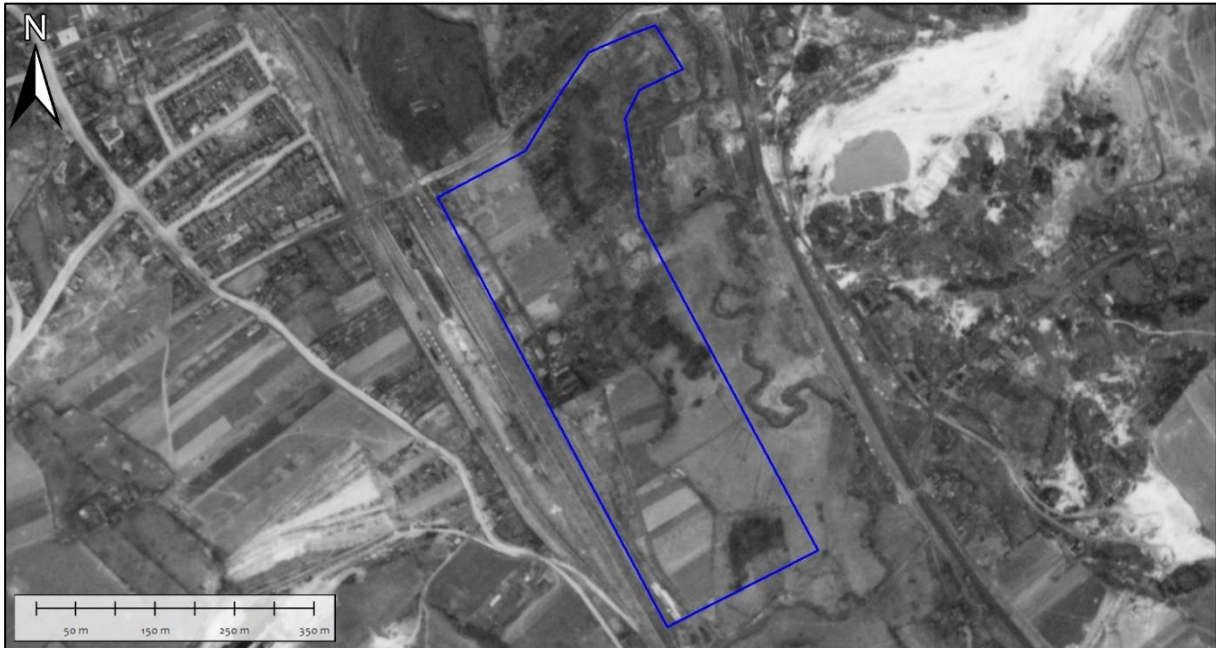
**Figuur 44.** De Mijnsteenophoging Julia-terrein Zuid omgeving WPM-Hodzelmans op een luchtfoto van 7 oktober 1944. Luchtfotonummer: 7027.

Uit bovenstaande analyse kan worden vastgesteld dat een deel van het Julia-terrein Zuid is opgehoogd met mijnsteen. Volgens een rapport van de gemeente Kerkrade bedraagt het hier circa 5,00 tot 10,00 meter mijnsteen. Aan de hand van hoogteprofielen van het terrein kan worden vastgesteld dat een groot deel van het terrein is opgehoogd met mijnsteen. Deze gebieden kunnen derhalve als zijnde onverdacht tot 5,00m-MV.
