**BB21-080-AVO-01 (DEFINITIEF)**

**VOORONDERZOEK NA-CONFLICTPERIODE**

**AANVULLING RISICOKAART GEMEENTE KERKRADE**

**GEMEENTE KERKRADE**

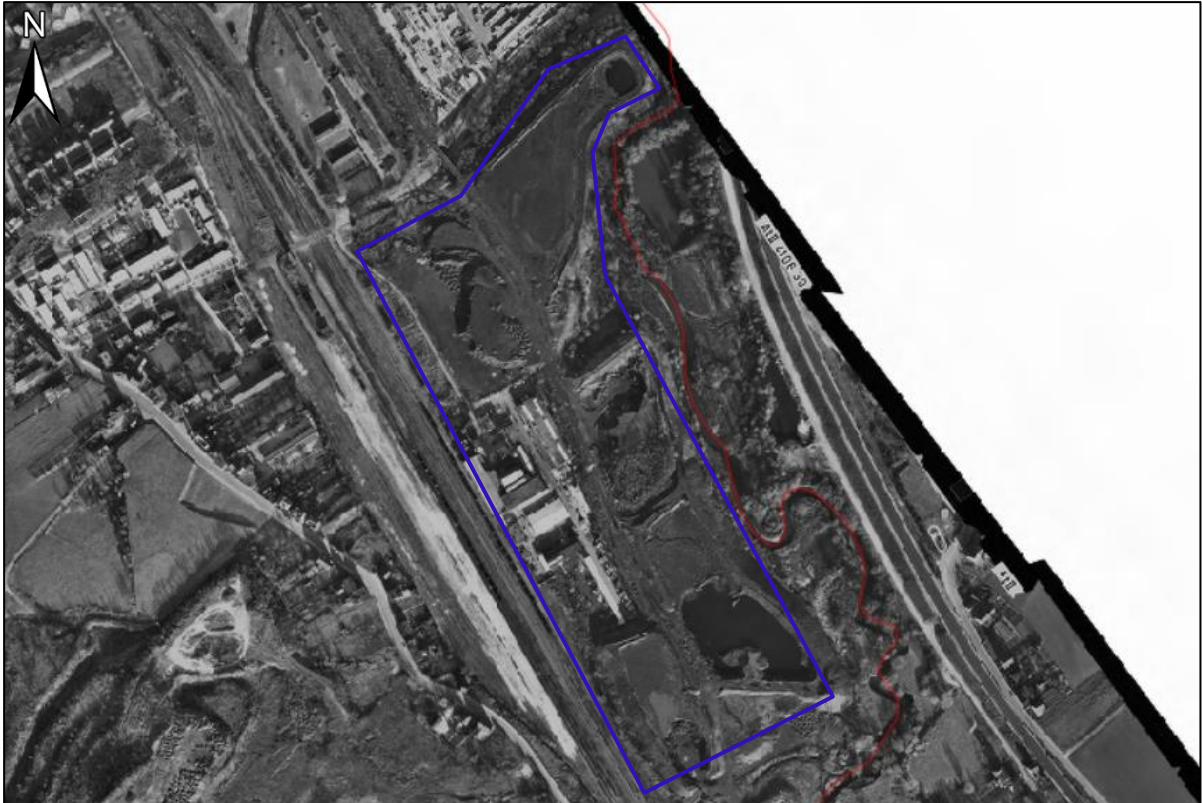
**Figuur 45.** De MijNSTEENOPHOGING Julia-terrein Zuid op een luchtfoto van 1968. Bron: het Gegevenshuis (gemeente Kerkrade).

Uit bovenstaande analyse kan worden vastgesteld dat een deel van het Julia-terrein Zuid is opgehoogd met mijnsteen. Volgens een rapport van de gemeente Kerkrade bedraagt het hier circa 5,00 tot 10,00 meter mijnsteen. Aan de hand van hoogteprofielen van het terrein kan worden vastgesteld dat een groot deel van het terrein is opgehoogd met mijnsteen. Deze gebieden kunnen derhalve als zijnde onverdacht tot 5,00m-MV.

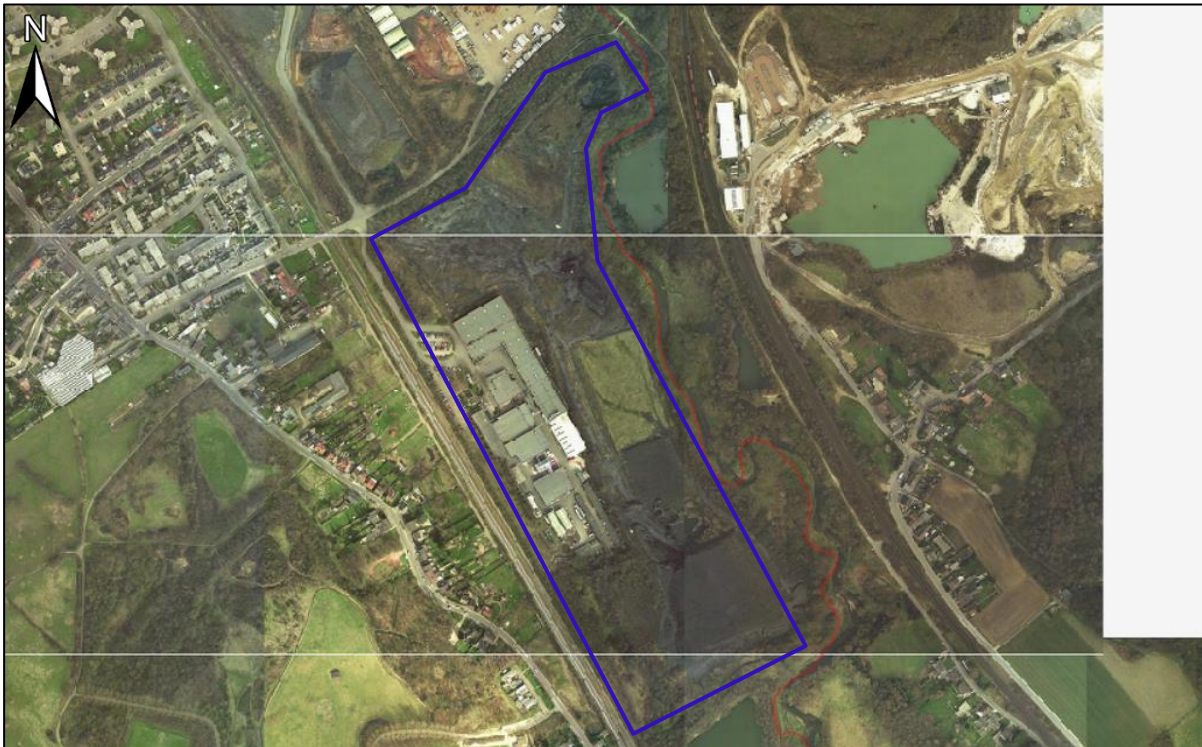
**Figuur 46.** De MijNSTEENOPHOGING Julia-terrein Zuid op een luchtfoto van 1999. Bron: het Gegevenshuis (gemeente Kerkrade).

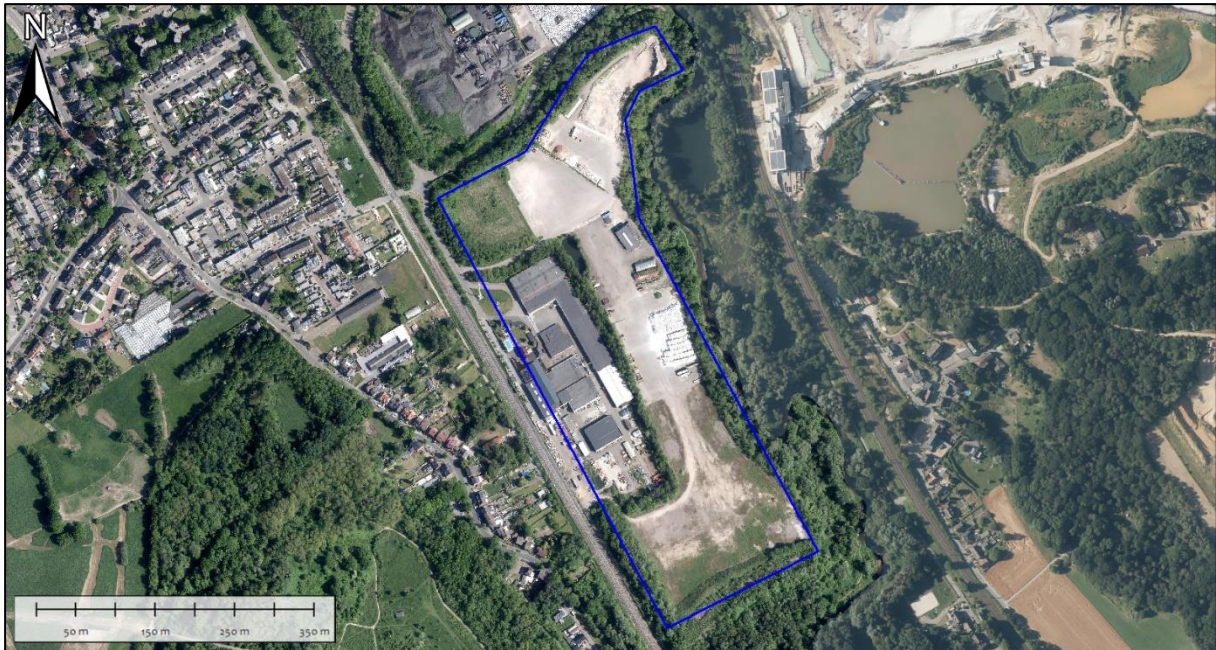
**Figuur 46.** De Mijnsteenophoging Julia-terrein Zuid op satellietbeeld van 2022. Bron: World Imagery.

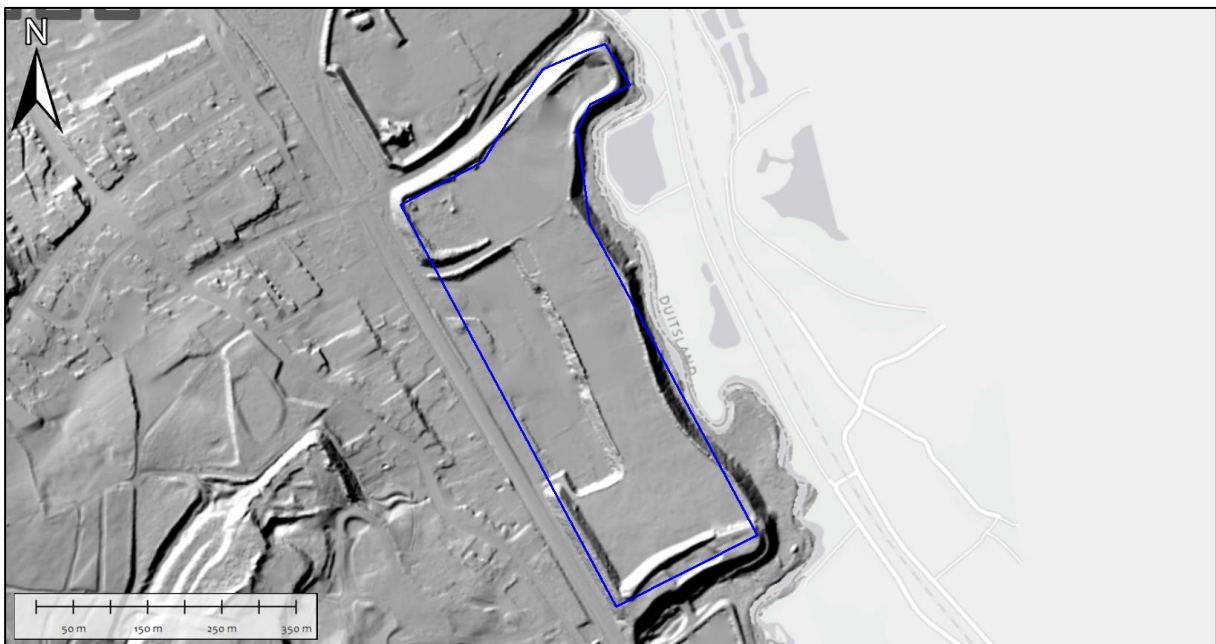
**Figuur 47.** De Mijnsteenophoging Julia-terrein Zuid op hoogtebeeld van de AHN. Bron: AHN.

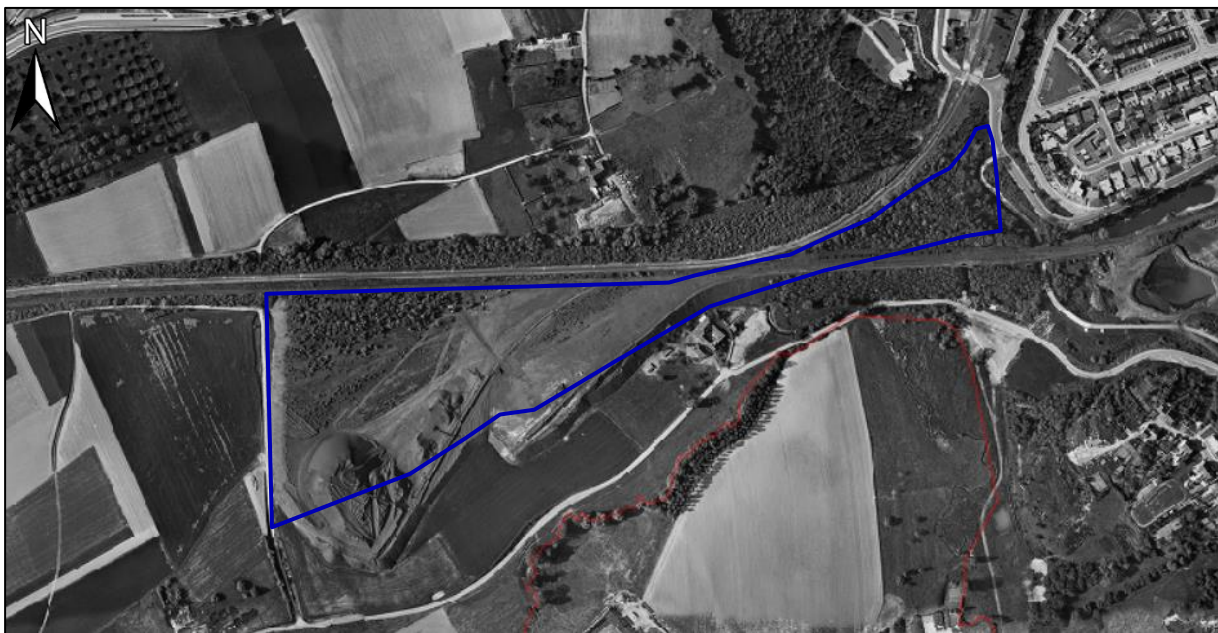
**Figuur 49.** De MijNSTEENOPHOging Berenbos op een luchtfoto van 1968. Bron: het Gegevenshuis (gemeente Kerkrade).

Uit bovenstaande analyse kan worden vastgesteld dat enkel het zuidwestelijk deel van het deelgebied als plateaustort is gebruikt. Sinds 1952 is hier een laag van circa 8,00 tot 10,00m op het maaiveld aangebracht. Volgens de AHN is het terrein nog steeds verhoogd. Derhalve kan dit gedeelte als onverdacht worden beschouwd tot 8,00m-MV.

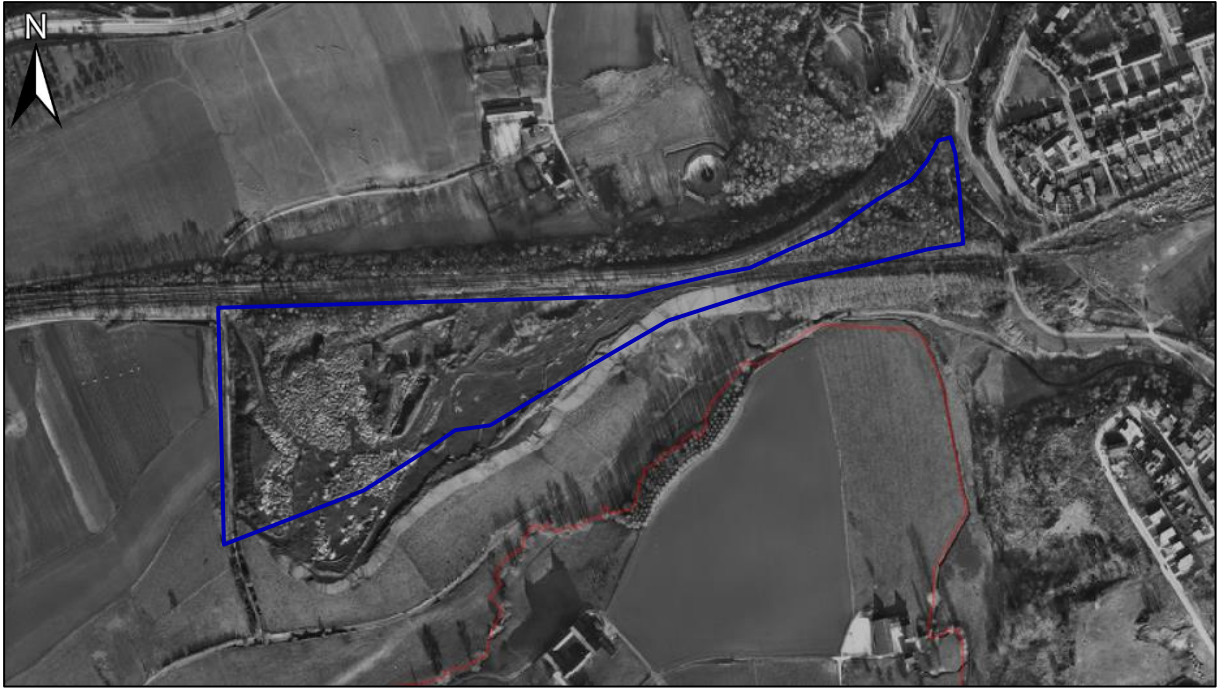
**Figuur 50.** De Mijneesteenophoging Berenbos op een luchtfoto van 1975. Bron: het Gegevenshuis (gemeente Kerkrade).

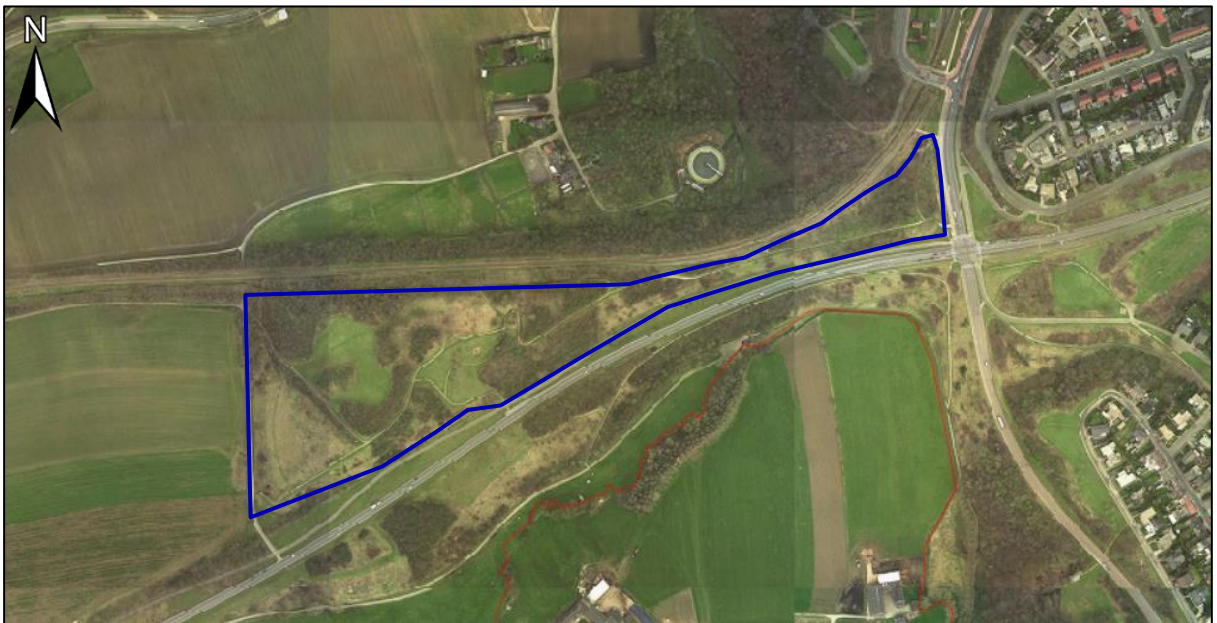
**Figuur 51.** De Mijneesteenophoging Berenbos op een luchtfoto van 1999. Bron: het Gegevenshuis (gemeente Kerkrade).

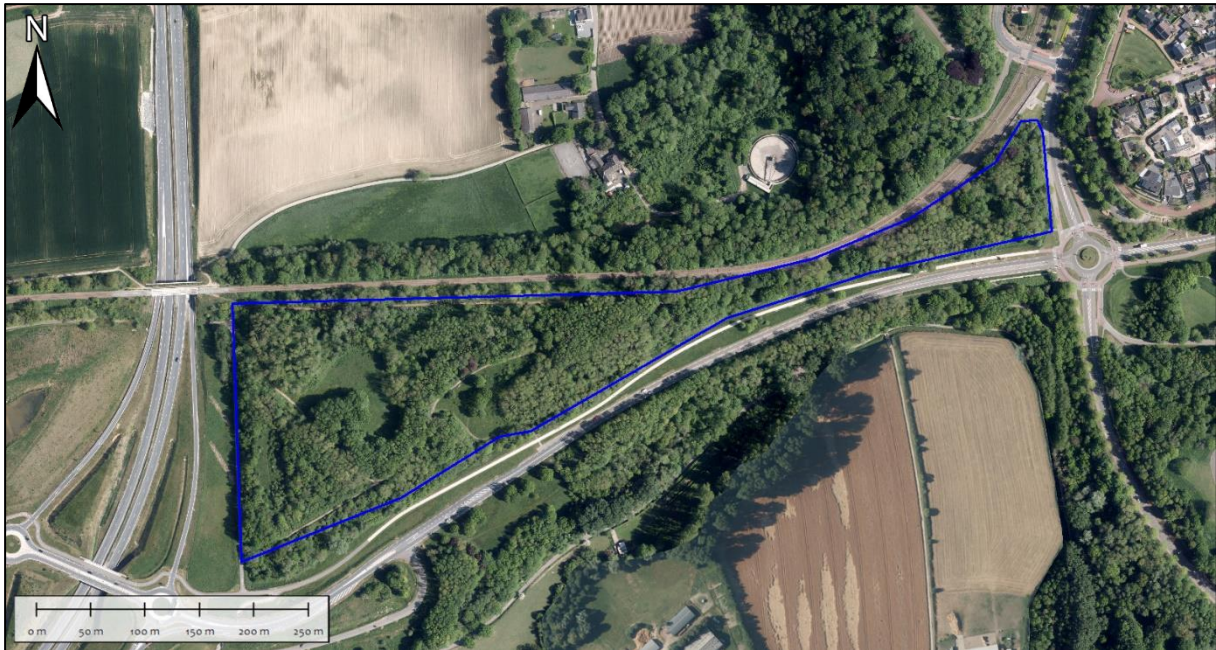
**Figuur 52.** De Plateaustort Ham op satellietbeeld van 2022. Bron: World Imagery.

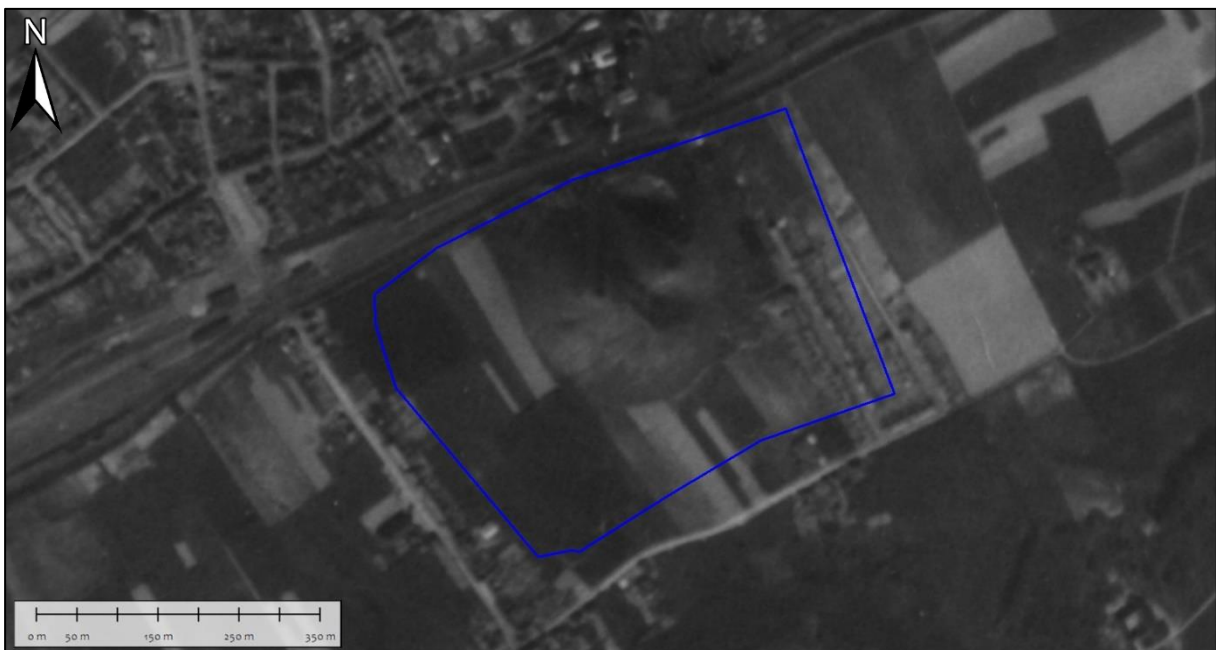
**Figuur 53.** De Plateaustort Willem Sophia mijnsteenbergh op een luchtfoto van 19 april 1944. Luchtfotonummer: 1046.

Uit bovenstaande analyse is gebleken dat er veel bodemroering op het terrein heeft plaatsgevonden. De mijnsteenbergr is afgegraven en op het omliggende terrein heeft veel grondverplaatsing van mijnsteen plaatsgevonden. Daarnaast is een industrieterrein aangelegd. Op basis van deze gegevens kan worden vastgesteld dat een groot deel van het terrein als onverdacht tot het maaiveld uit de Tweede Wereldoorlog kan worden beschouwd. In het zuidwestelijke deel van het terrein is de laag mijnsteen echter al deels afgegraven en is het maaiveld uit de Tweede Wereldoorlog weer bereikt. Derhalve geldt dit gedeelte als verdacht.

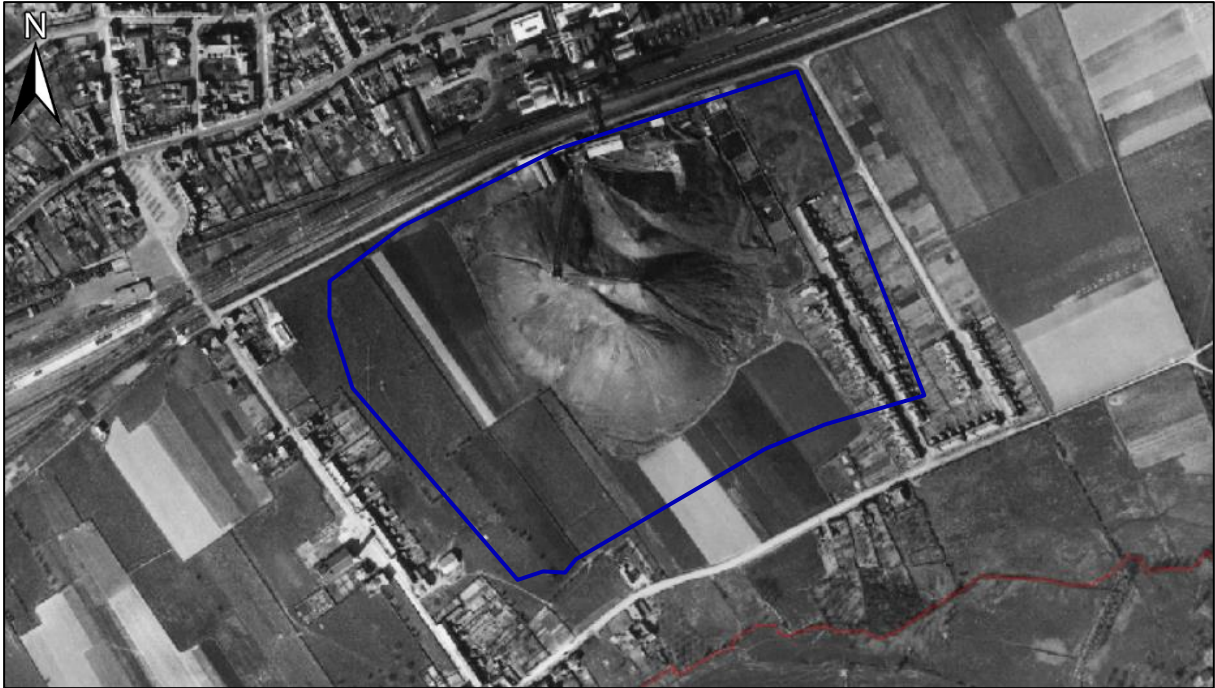
**Figuur 54.** De Plateaustort Willem Sophia mijnsteenberging op een luchtfoto van 1949. Bron: het Gegevenshuis (gemeente Kerkrade).

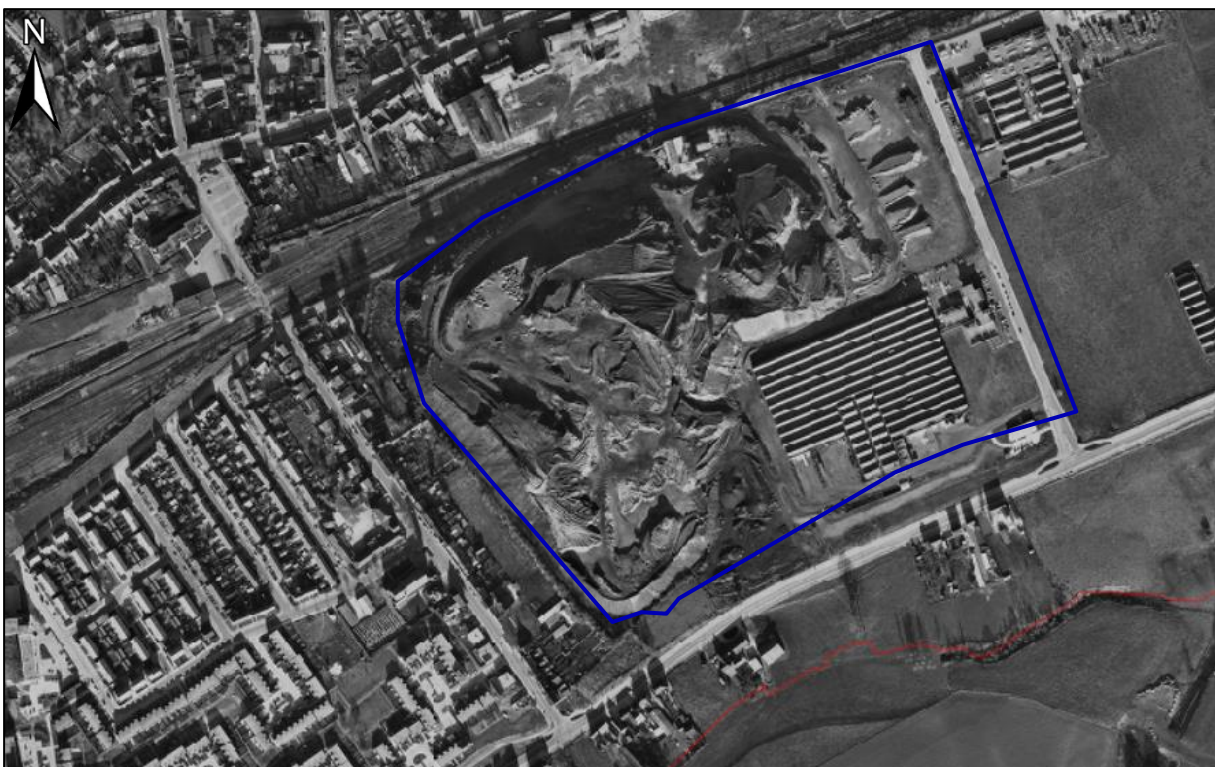
**Figuur 55.** De Plateaustort Willem Sophia mijnsteenberging op een luchtfoto van 1975. Bron: het Gegevenshuis (gemeente Kerkrade).

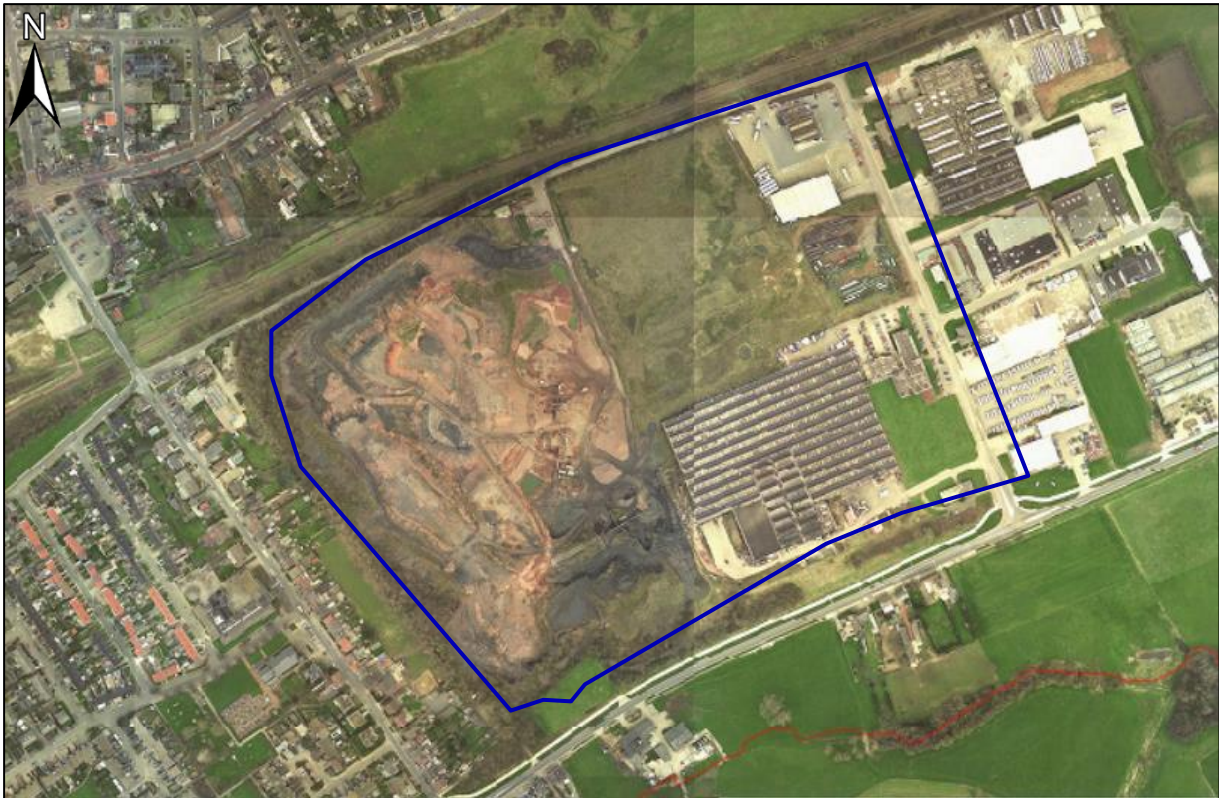
**Figuur 56.** De Plateaustort Willem Sophia mijnsteenbergr op een luchtfoto van 1999. Bron: het Gegevenshuis (gemeente Kerkrade).

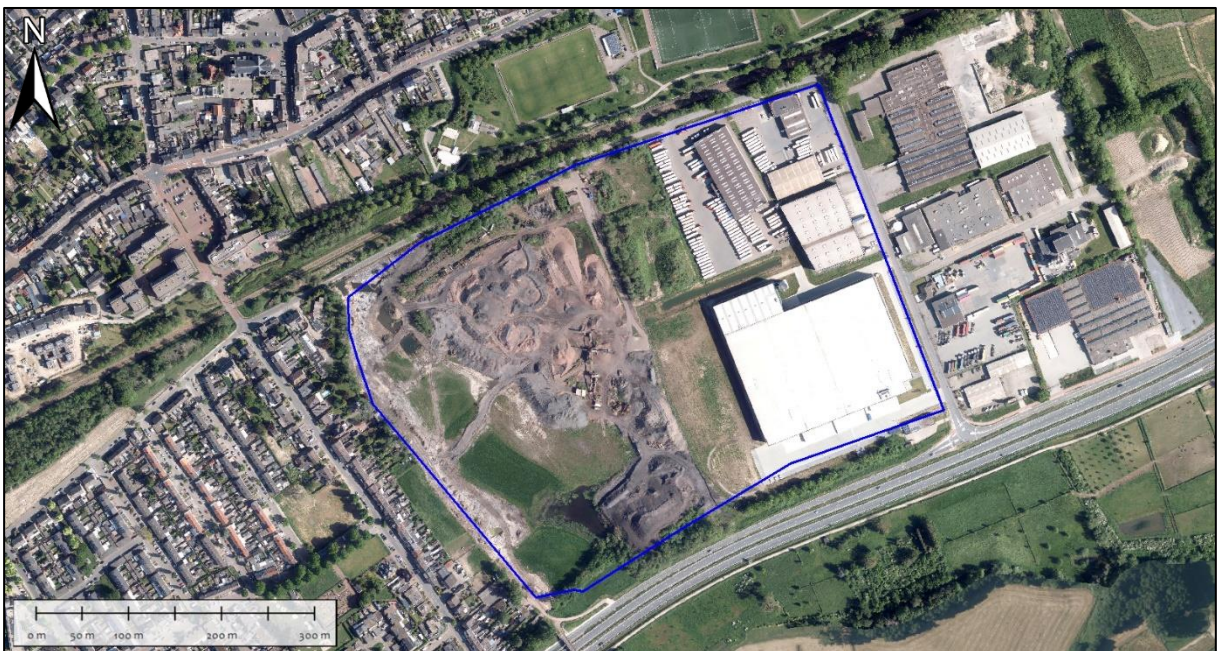
**Figuur 57.** De Plateaustort Willem Sophia mijnsteenbergr op satellietbeeld van 2022. Bron: World Imagery.
