Diepenburchstraat 18a

zh-ds-348-26

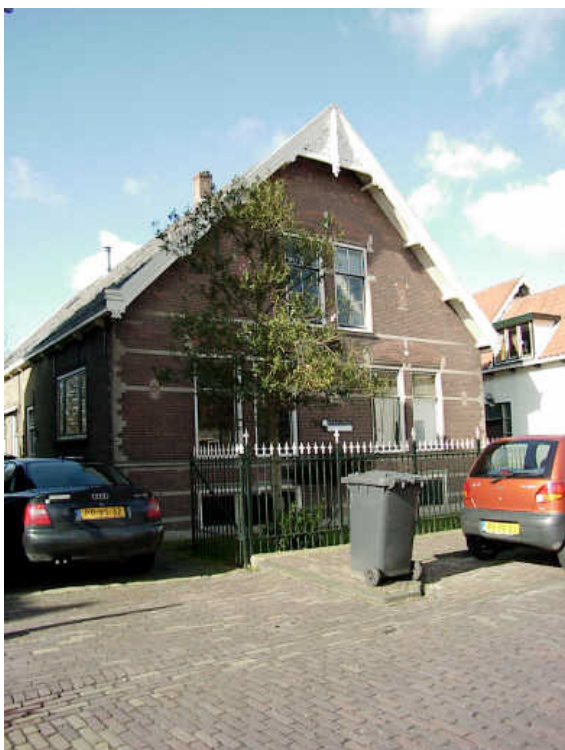
*Foto links:*  
voorzijde boerderij vanaf  
de 's Herenstraat

- Oorspr. functie* : Boerderij (achterzijde)  
*Huidige functie* : Woonhuis  
*Omschrijving* : Vrijstaand (langhuis boerderij) rechthoekige bouw-  
 massa, bestaande uit begane grond en dakverdieping  
 onder zadeldak, waarvan nokrichting haaks staat op  
 de straat. Pand springt iets terug t.o.v. rooilijn.  
*Gevels* : Zijgevel gele IJsselsteen in kruisverband. Rode bak-  
 stenen strekken boven vensters. Achtergevel wit ge-  
 schilderd pleisterwerk  
*Dak* : Zadeldak met gesmoord Oudhollandse pannen.  
*Bijzonderheden* : Voorzijde voormalige boerderij heeft een ander  
 adres: 's Herenstraat 40 Maasland  
*Motivatie* : Vrij gaaf. Karakteristiek voor streek/periode.  
 Beeldondersteunend.  
*Bouwjaar* : 1895  
*Score* : **17**

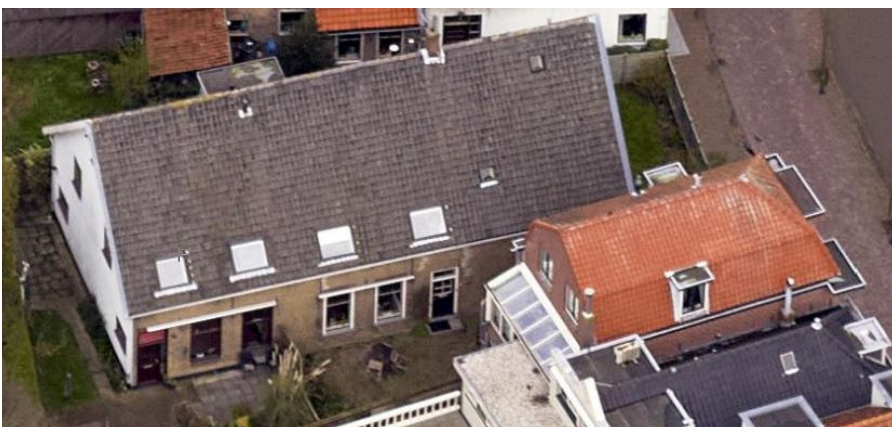
*Foto onder:*  
Oblique luchtfoto met  
zijgevel en achtergevel
