's Herenstraat 40

zh-ds-348-26

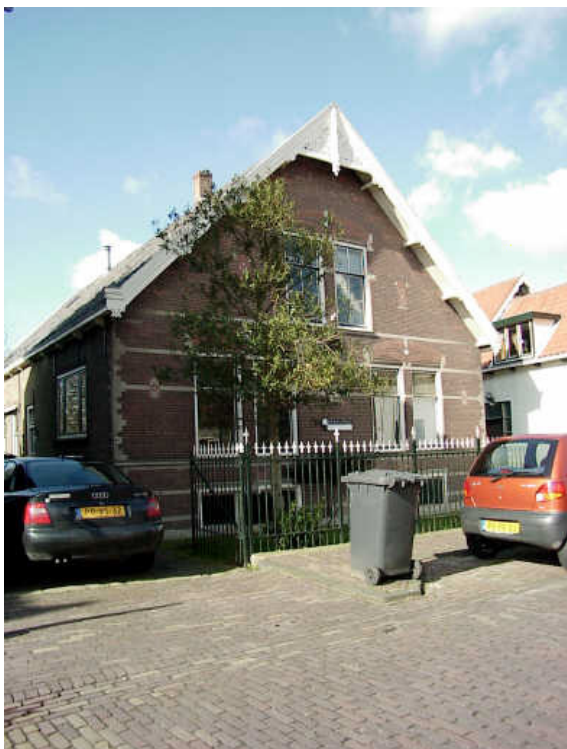
Foto links:
voorzijde boerderij vanaf
de 's Herenstraat

- Oorspr. functie* : Boerderij (voorzijde)
- Huidige functie* : Architectenbureau en woonhuis
- Omschrijving* : Vrijstaand (langhuis boerderij) rechthoekige bouw-
massa, bestaande uit kelder, begane grond en dak-
verdieping onder zadeldak, waarvan nokrichting
haaks staat op de straat. Pand springt iets terug t.o.v.
rooilijn.

- Gevels* : Grauwe baksteen in kruisverband. Fijn gevoegd met-
selwerk. Rode bakstenen enkele/gekoppelde seg-
mentbogen boven vensters. Geprofileerde natuursten-
nen latei boven vensters. Kunst-/natuurstenen water-
lijst (tevens dienst doende als lekdoorpel). Spekban-
den, sierblokken op hoeken decoratief verwerkt in
gevel met rode bakstenen geometrische motieven.
Zijgevel gele IJsselsteen in kruisverband. Rode bak-
stenen strekken boven vensters.

- Vensters/deuren* : Keldervensters met diefijzers en luiken. 6-ruits en
vereenvoudigde schuiframen.
- Dak* : Zadeldak met gesmoord Oudhollandse pannen.
- Bijz. bijgeb./hek* : Decoratief smeedijzeren hekwerk met dubbel open-
slaand toegangshek langs straatzijde. Spijlen be-
kroond met speerpunt.

- Groenaanleg* : Voortuintje met grasstrook.
- Bijzonderheden* : Houten windveren, voorschot met decoratief open-
gewerkt snijwerk. Op voorgevel gedenksteen:
"Gelegd door Dirk Klapwijk Bzn 1895". Voorgevel
vertoont met name rechts scheuren door verzakking.

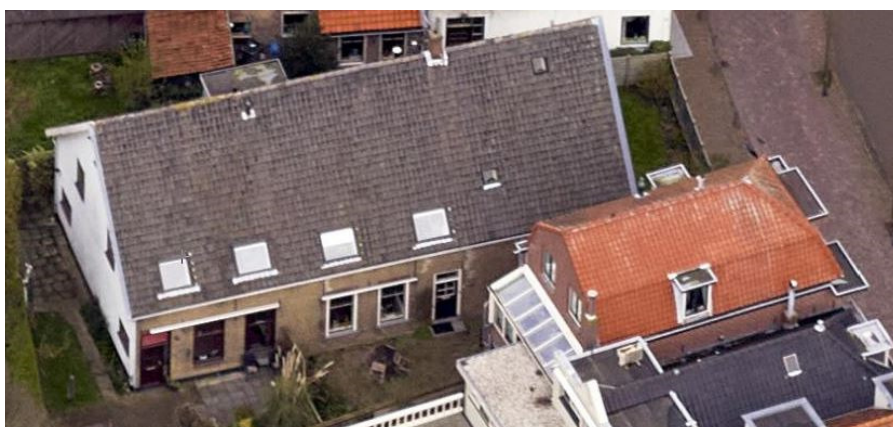
Foto onder:
Oblique luchtfoto met
zijgevel en achtergevel
