Oostgaag 2

**Perceel:** : **MLD 00 | 909**

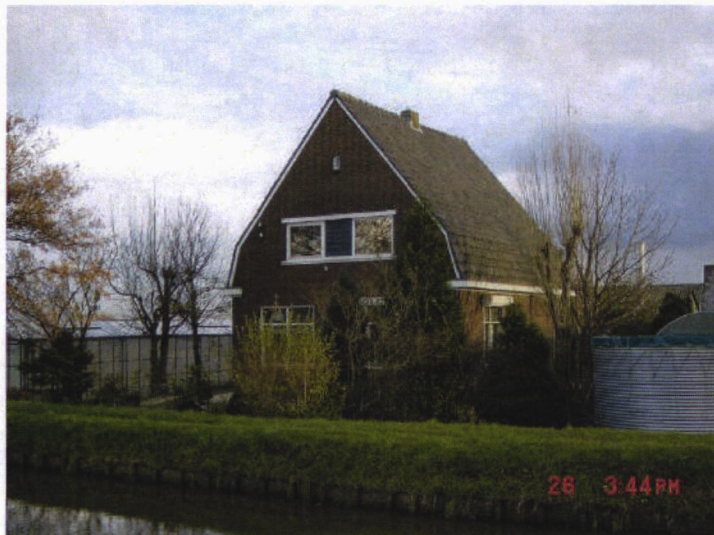
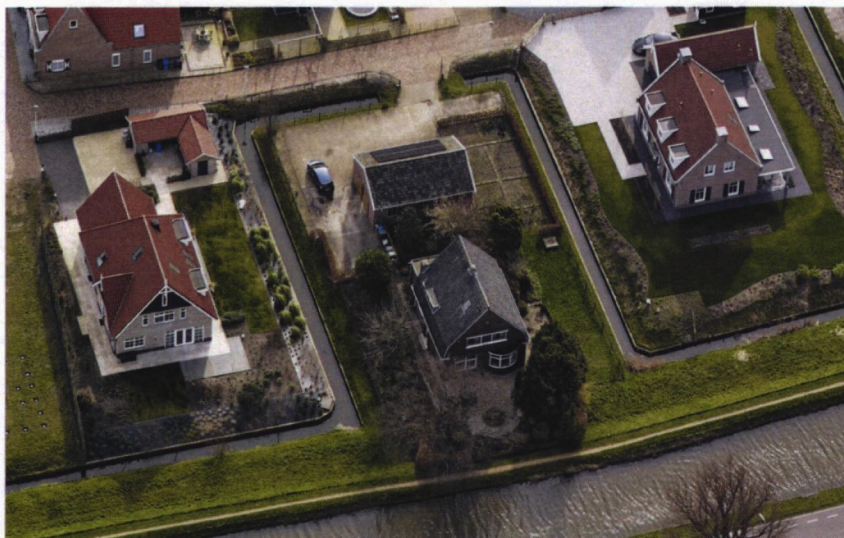
- Oorspr. functie* : Tuinderswoning  
*Huidige functie* : Woning  
*Omschrijving* : Woonhuis bestaande uit begane grond, kapverdieping en vliering onder zadeldak.  
*Gevels* : Asymmetrisch ingedeeld met toegang aan de zijgevel. Grauwe baksteen, gemetseld in sierverband: per laag samengesteld uit eenheden van twee strekken met een kop, met iets verdiepte voeg.  
*Bijzonderheden* : Kozijnen met draairamen en bovenlichten met glas-in-lood. De gevel aan de Gaagzijde heeft een cirkelvormige erker.  
*Dak* : Zadeldak met geknikte dakvoet, afgedekt met verbeterde holle pan, gesmoord.  
*Bijgebouwen* : Een schuur met zadeldak. Deze schuur is gebouwd na 2009 op de fundering van het ketelhuis met bouwjaar 1978.  
*Bijzonderheden:* : De directe omgeving van het pand is veranderd. De moderne kassen van het tuinbouwbedrijf waar de tuinderswoning bij hoorde zijn gesloopt. Het pand ligt nu aan de rand van het moderne buurtschap Maaslandse Dam. Het perceel wordt van de andere woonpercelen gescheiden door een sloot.

*Motivatie* : Karakteristiek voor periode, vrijwel gaaf.  
*Bouwjaar* : Circa 1930  
*Score* : 13
