## Rapport Betreffende Verstopte Duiker aan de Bunnenseweg, Peize

Datum: 03 januari 2024

██████████, Handhaver Waterschap Noorderzijlvest

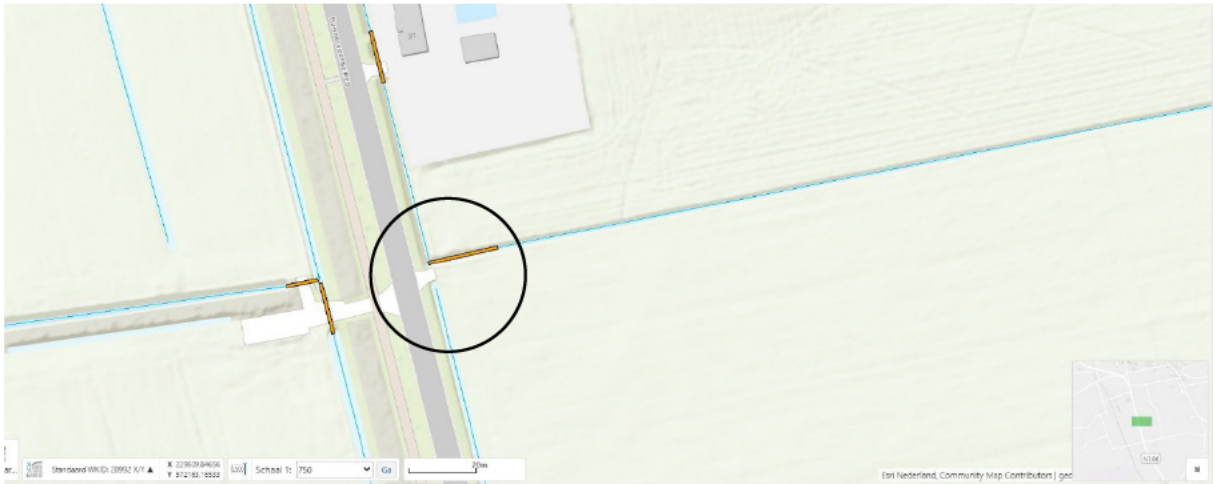
Bij aankomst ter plaatse, zag ik twee mannen en twee dames waren bezig geweest om de duiker te ontstoppen, wat aan de zuidzijde parallel aan de Bunnenseweg succesvol was. Opmerkelijk was dat er officieel geen duiker zou moeten zijn op deze locatie, maar deze was wel aanwezig. Hierdoor werd de desbetreffende duiker, die zich 2 meter van de uitstroomzijde bevond, weer vrijgemaakt.

Bij nadere inspectie constateerde ik dat aan de ene zijde van de duiker een betonnen duiker zat, terwijl aan de andere zijde een pvc duiker aanwezig was. Dit suggereert dat er mogelijk eerder aan de duiker is gesleuteld, aangezien de materialen niet uniform waren. Daarnaast merkte ik op dat de duiker geen goede doorstroming vertoonde.

De aanwezigheid van een niet-officiële duiker.

Gecombineerd met het materiaalverschil en de verminderde doorstroming, vormt een potentieel probleem voor de waterafvoer in het gebied. Een grondige aanpak is noodzakelijk om de duiker adequaat te herstellen en toekomstige problemen te voorkomen.

Gezien de geconstateerde situatie, de informatie verkregen uit het gesprek met [REDACTED], en zijn emotionele toestand, zal ik dit gecombineerde rapport verder oppakken en bespreken met [REDACTED] om passende maatregelen te nemen. Mogelijk zal er verder onderzoek nodig zijn om de oorzaak van de verstopping en de ongebruikelijke samenstelling van de duiker te achterhalen.
