KLOOSTER NUENEN

VISIE DOCUMENT

Projectnummer 1816
Fase: Definitief Ontwerp
Documentnummer: NT-3802
15 oktober 2021

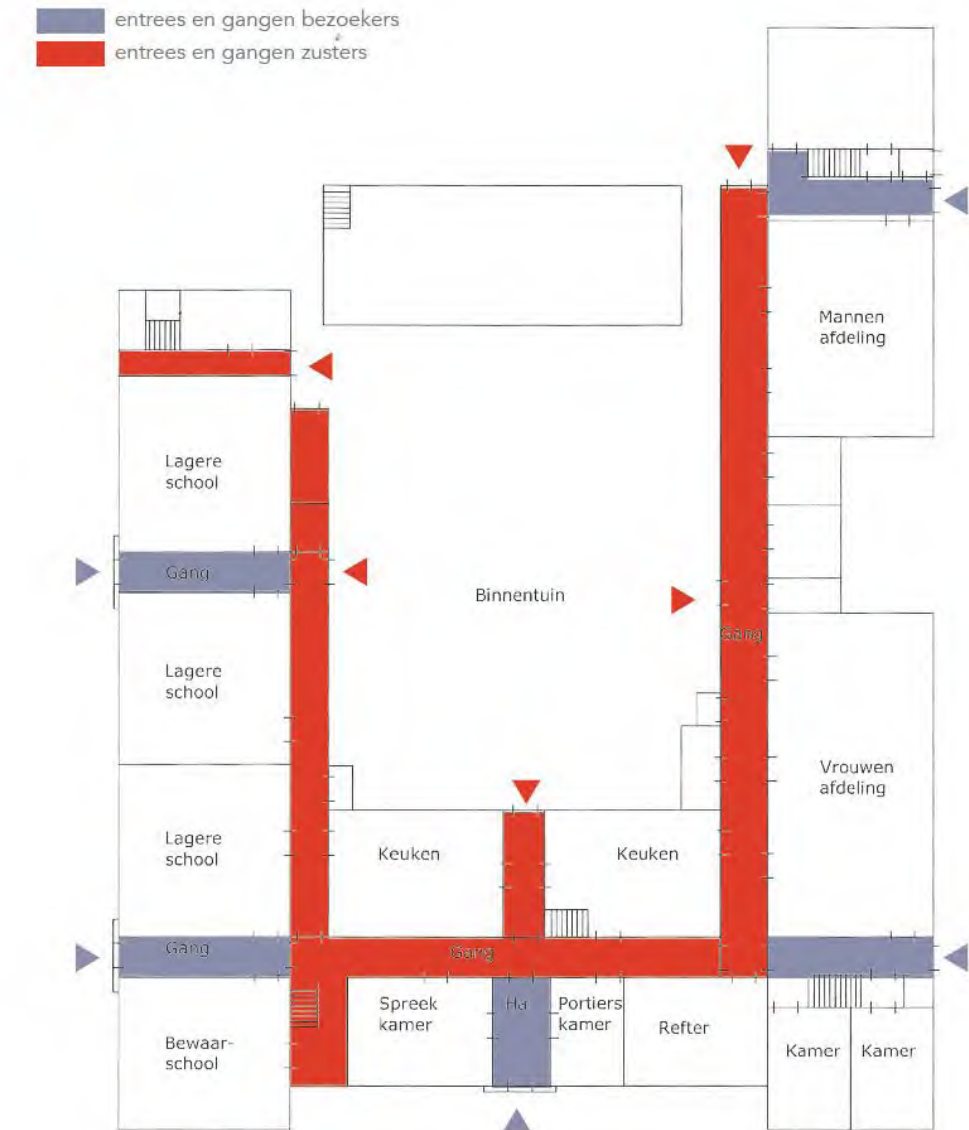
van het gebouw is Johannes Heijkants. Te zien is de gereconstrueerde plattegrond van de begane grond 1887 met daarop aangegeven de entrees voor bezoekers en de entrees en gangen die enkel door de zusters gebruikt mochten worden.

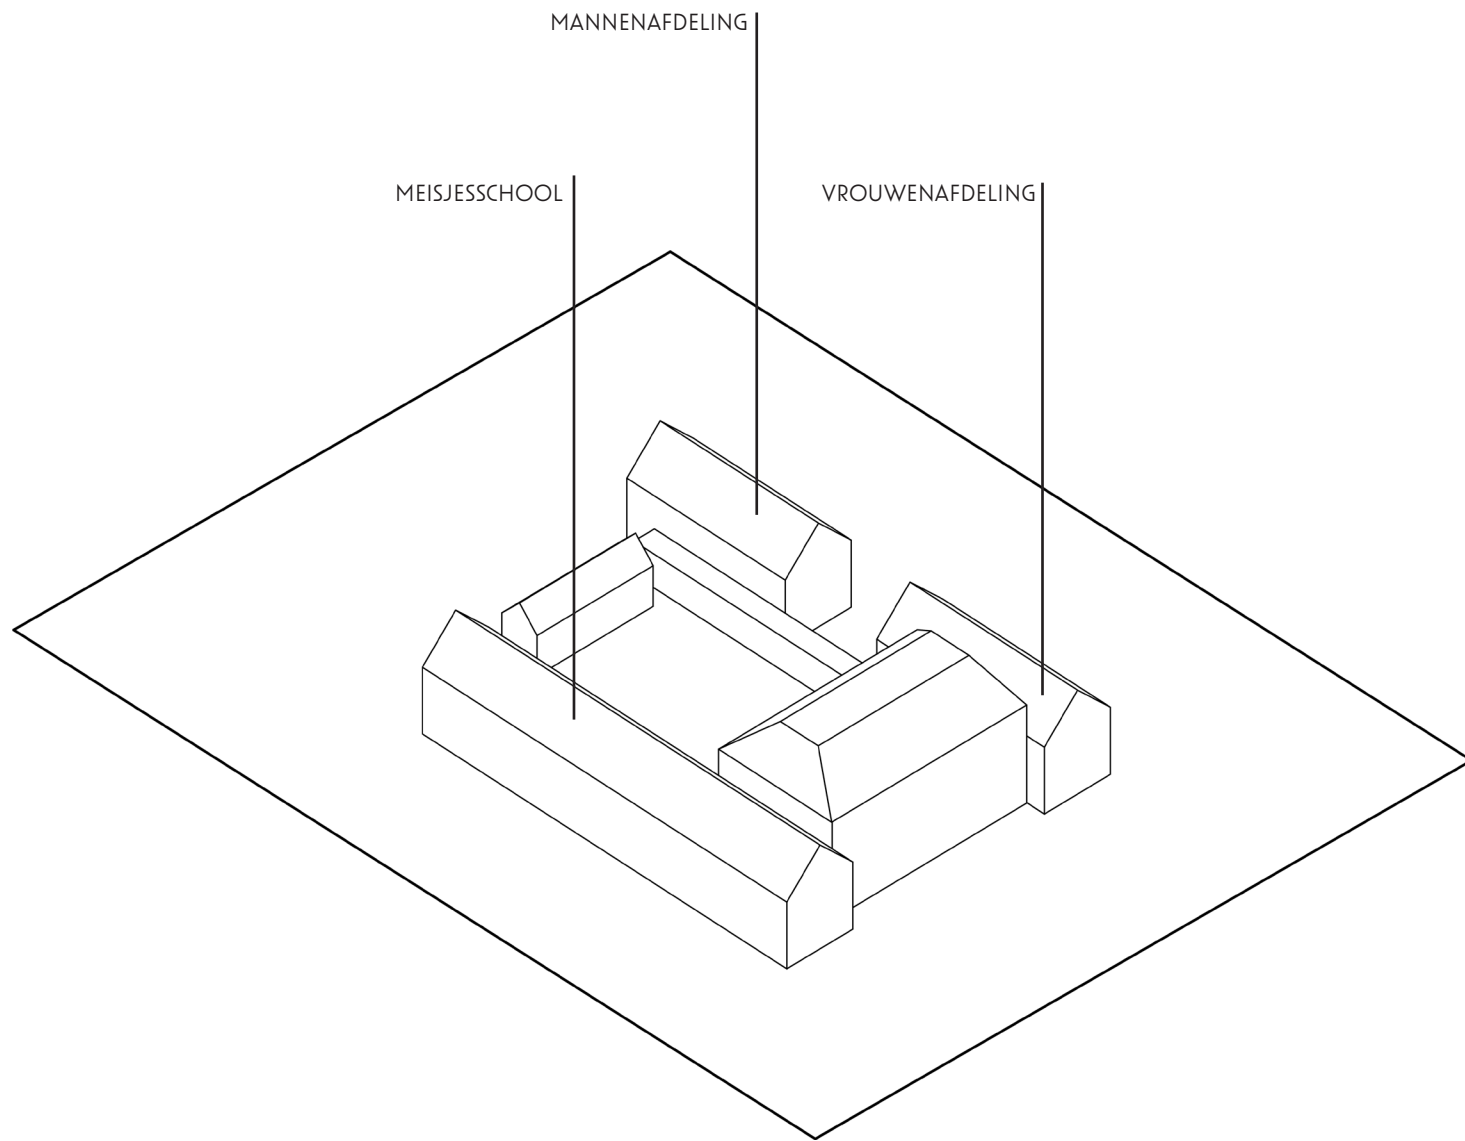
Architect Heijkants ontwikkelde voor zijn congregatiekloosters of liefdehuizen een type dat bestond uit de vaste onderdelen hoofdhuis en twee zijvleugels. Het hoofdgebouw was het domein van de zusters en de rector (een priester die de zorg heeft voor een katholieke instelling). Tegelijk met de

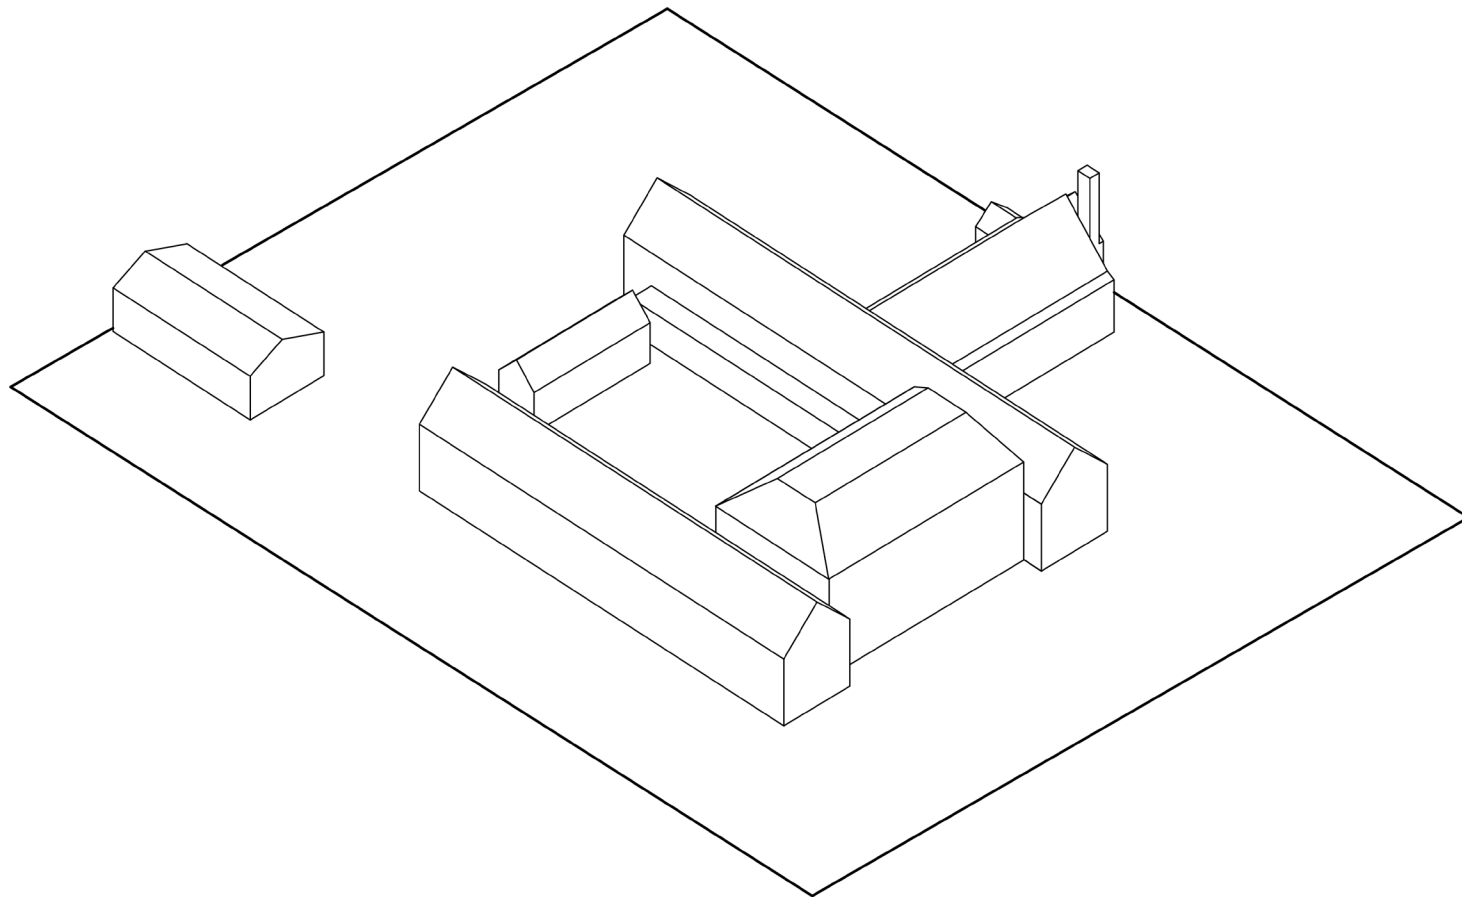
In 1937 werd een nieuwe ziekenhuisvleugel geïntroduceerd, bedoeld als ziekenhuis en kraamkliniek. Niet alleen voegde het nieuwe bouwdeel zich vanzelfsprekend in het ensemble, ook had de terugliggende positie een belangrijk voordeel: 'Rekening houdend, dat het straatrumoer storend voor de patiënten is, en daar rust en stilte

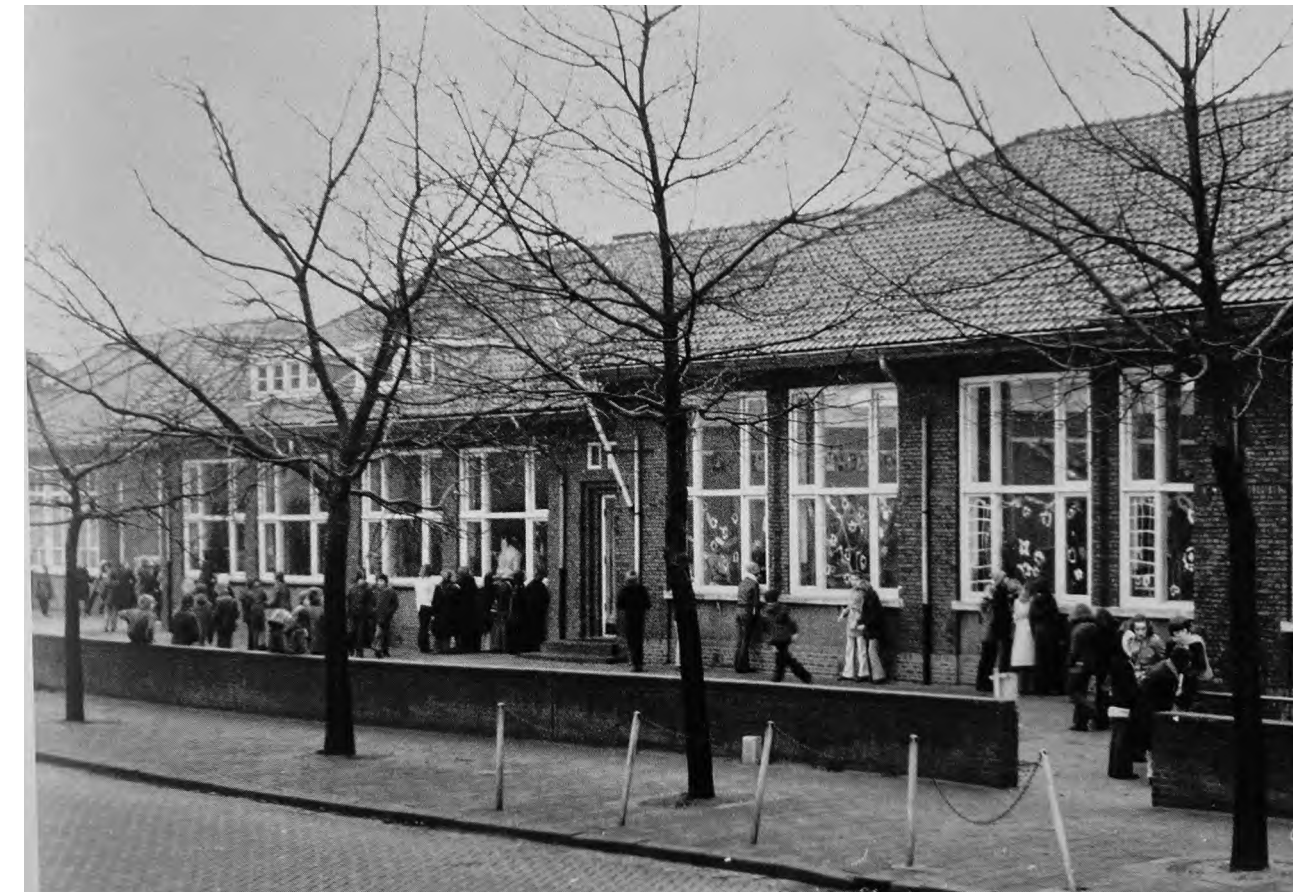
Omstreeks deze periode werd ook de meisjesschool uitgebreid in de Kloosterstraat. In het verlengde daarvan was de 'Tweede Hartschool' gesitueerd, gebouwd in de jaren '20. Deze school, te zien op de foto, is later weer afgebroken.

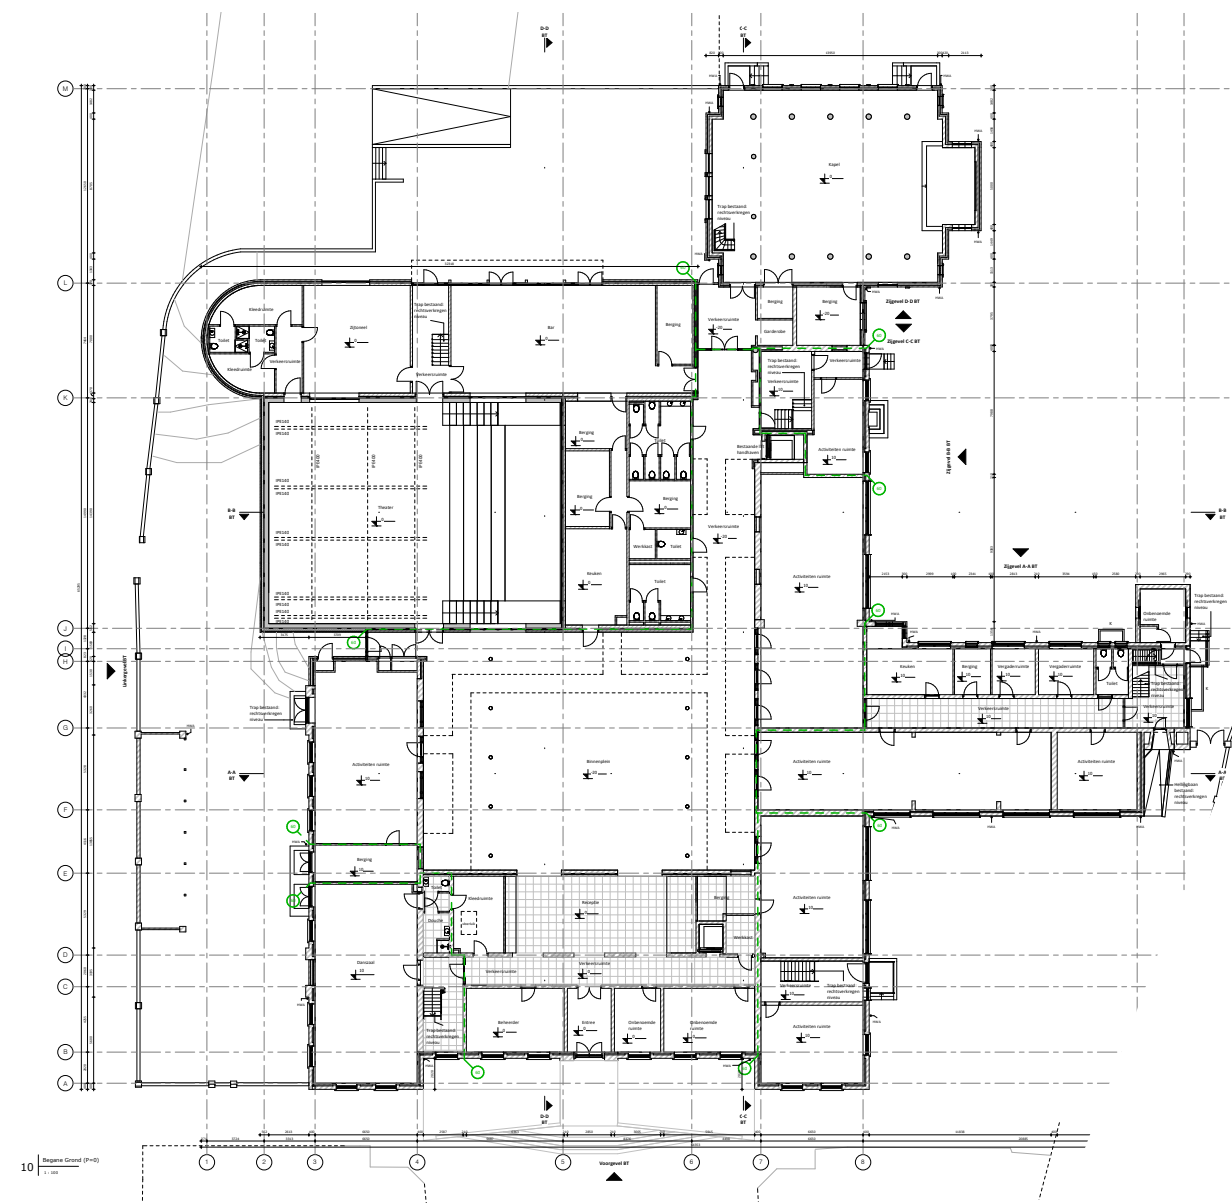
plaats te maken. Een belangrijk onderdeel van de ingreep van Van Dijk was het overkappen van het kloosterhof om het in te richten als foyer en centrale ontmoetings- en entreeruimte van alle andere functies die in de oudbouw huisden. Om de overkapping op hoogte te krijgen (de zijvleugel waren immers

maar één bouwlaag hoog) werden de kappen van de zijvleugels verwijderd. Het nieuwe dak bestond uit stalen dakplaten. Resultierend in een vandaag de dag vrij donker en gesloten geheel.

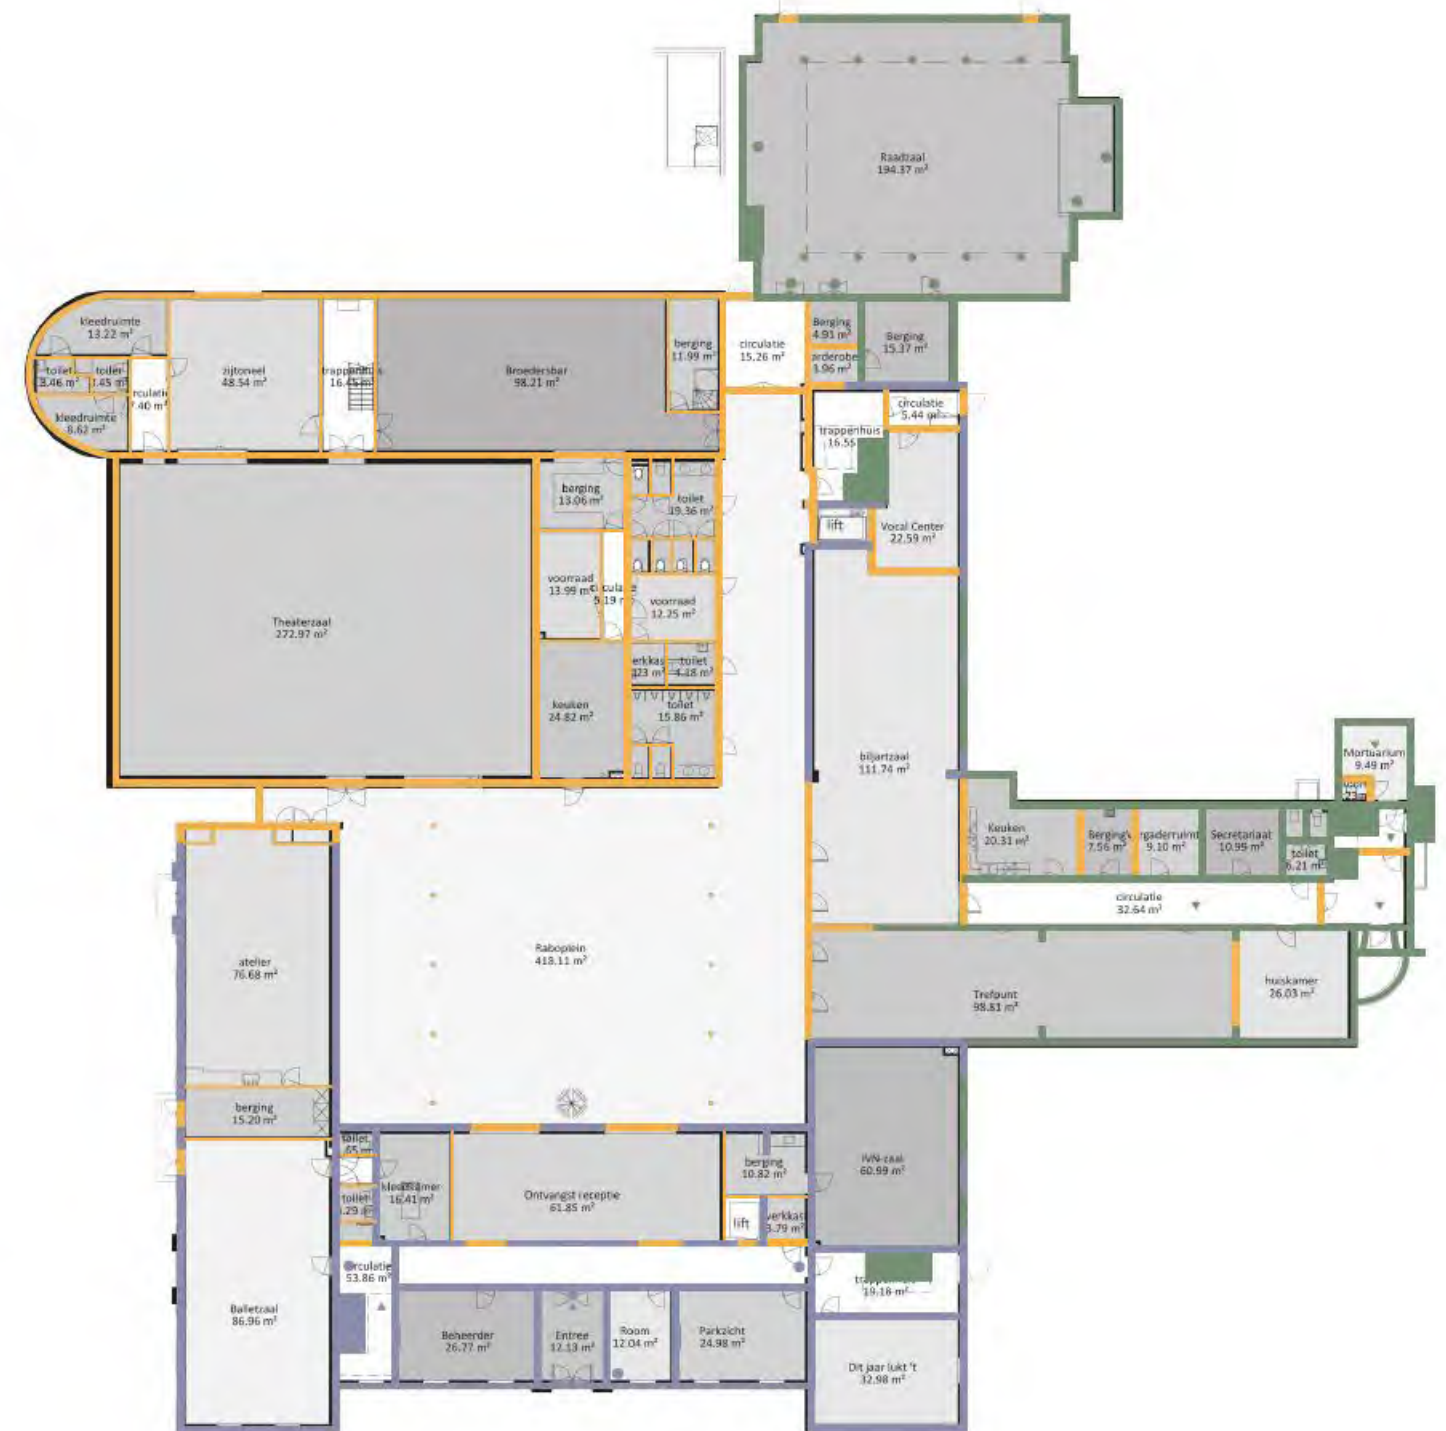
Hoge monumentale waarde

- Gemetselde tuinmuren en tuinhek
- Gevels uit bouwfase 0 (1887), inclusief openingen
- De nog aanwezige interne wanden uit bouwfase 0 (1887)
- De kapconstructie van het hoofdgebouw
- Houten trap in het hoofdgebouw
- Interieurelementen uit bouwfase 0 (1887)
- Plafondafwerking van de hal en de trappartij

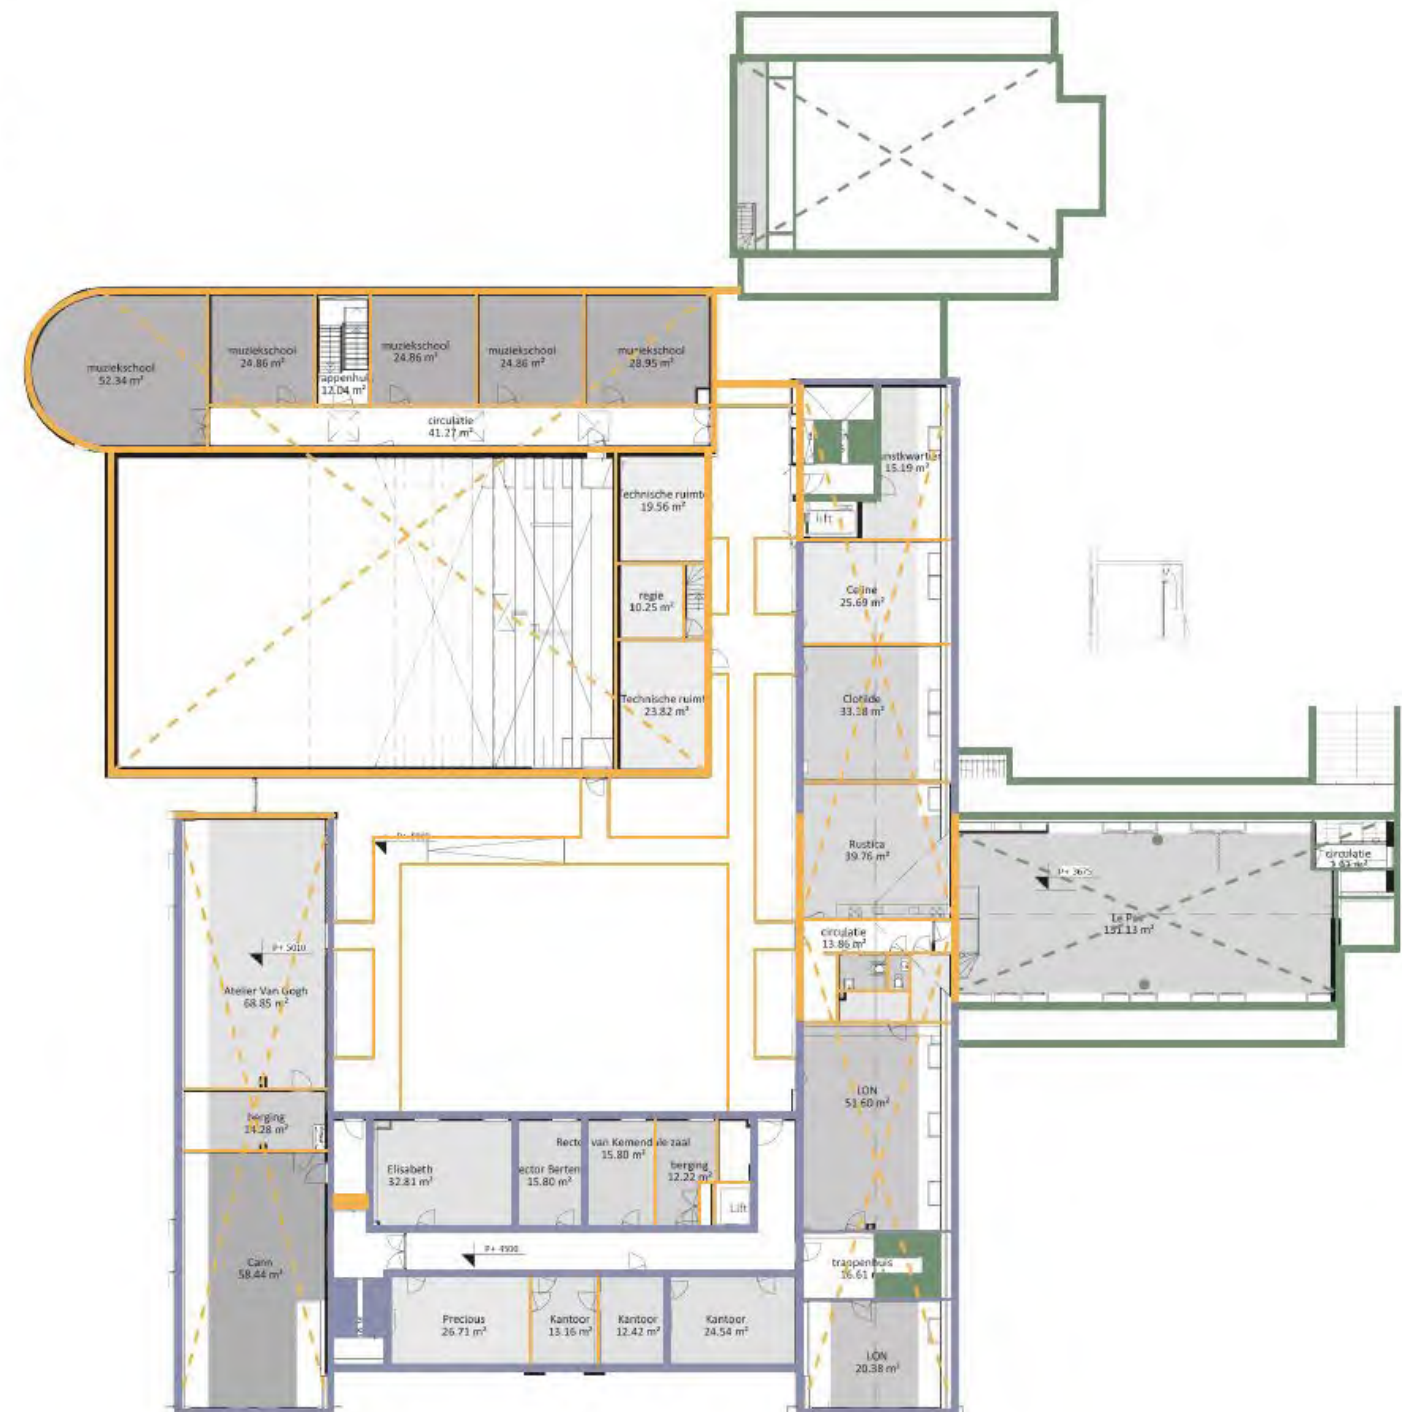
Positieve monumentwaarde

- De gebouwde toevoegingen uit 1938 (ziekenhuisvleugel) en 1957 (kapel)
- De trappen in de rechterzijvleugel
- Constructie van dak en kap van kapel en ziekenhuisvleugel
- Interieurelementen in de ziekenhuisvleugel: kasten op de voormalige slaapzolder
- Interieurelementen in de kapel: de nis bij het altaar en de drie originele deuren

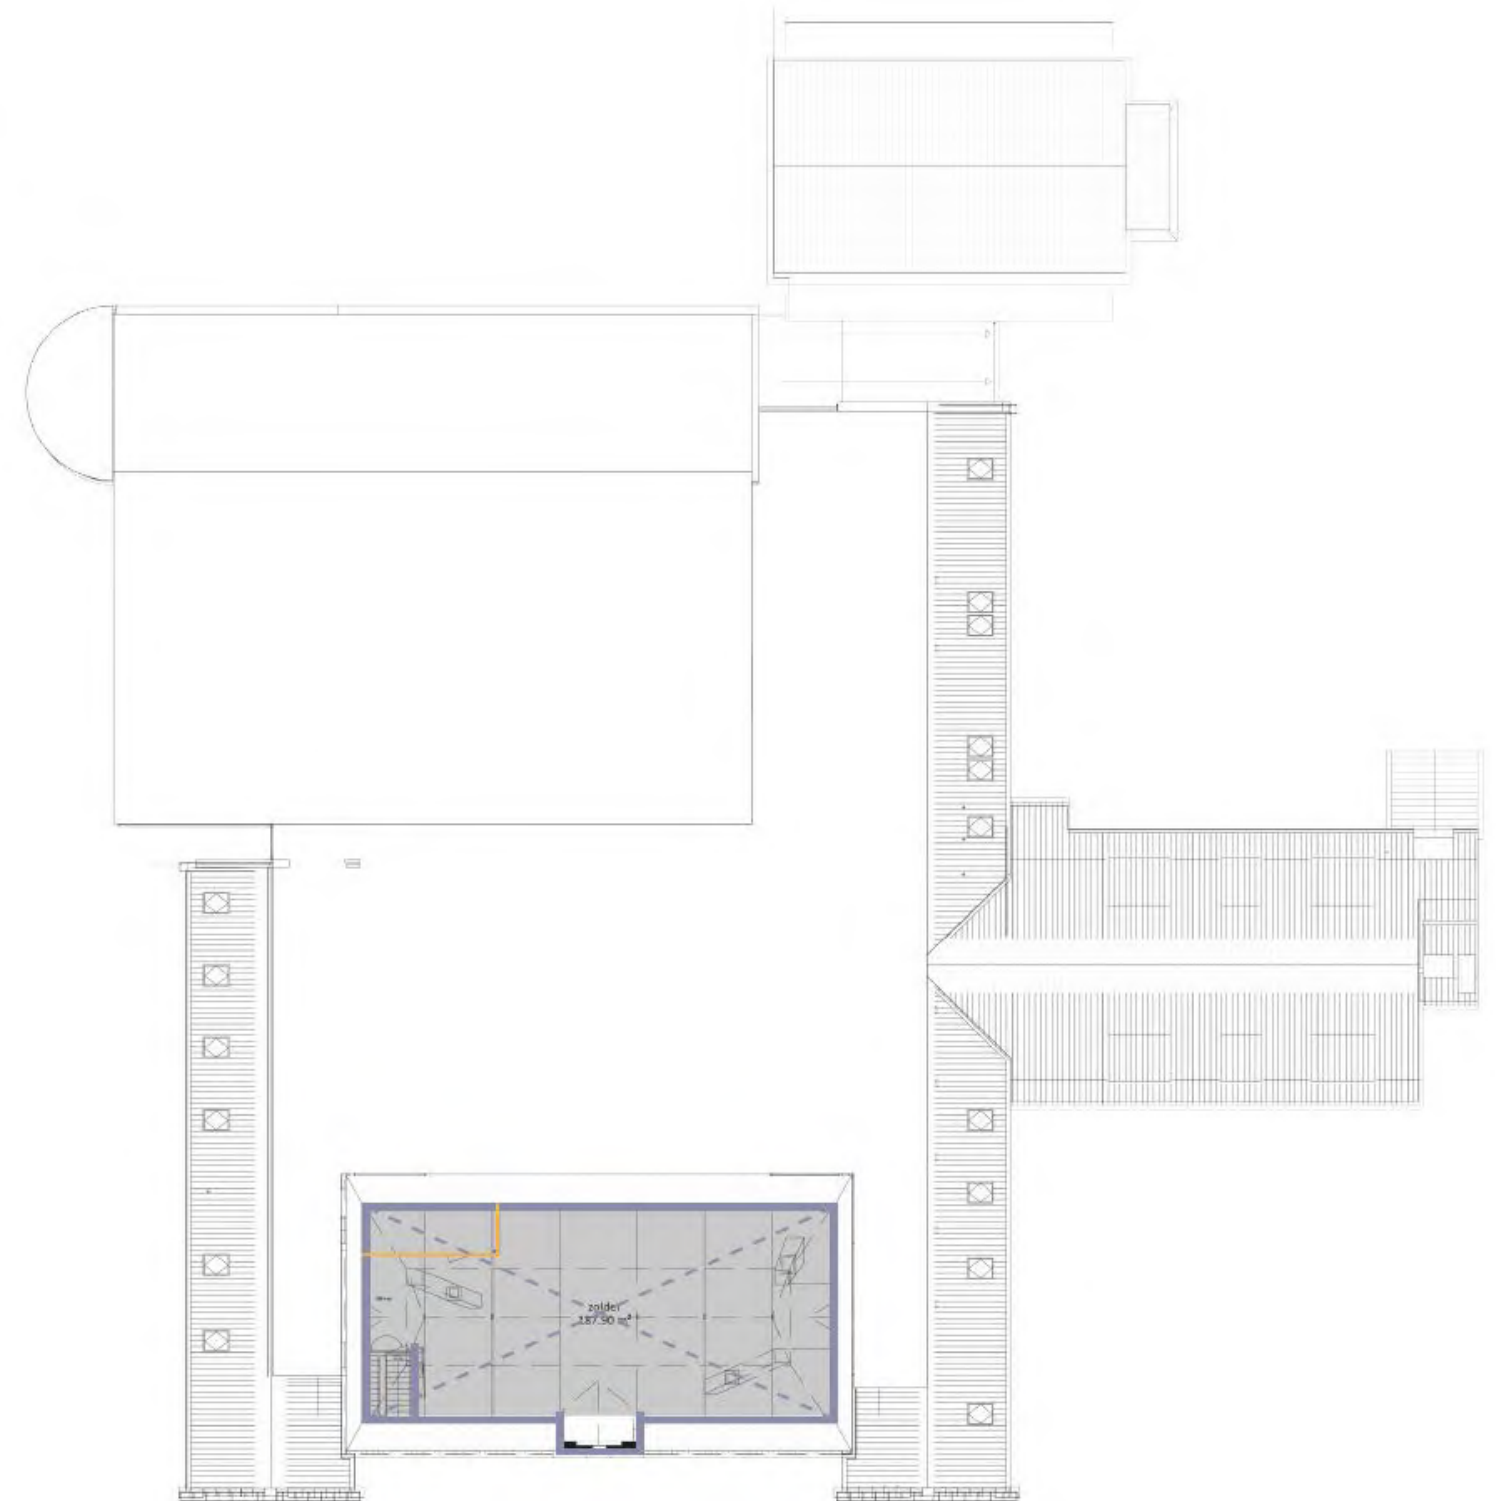
Indifferente monumentale waarde

- De in 1998 gedane ingrepen en toevoegingen zijn niet van historische belang, vaak zijn ze voor de structuur van het object zelfs detonerend.

- hoge monumentwaarde
- positieve monumentwaarde
- indifferente monumentwaarde
- - - constructie dak
- interieurelement
- ▲ plafondafwerking
- ▼ vloerafwerking

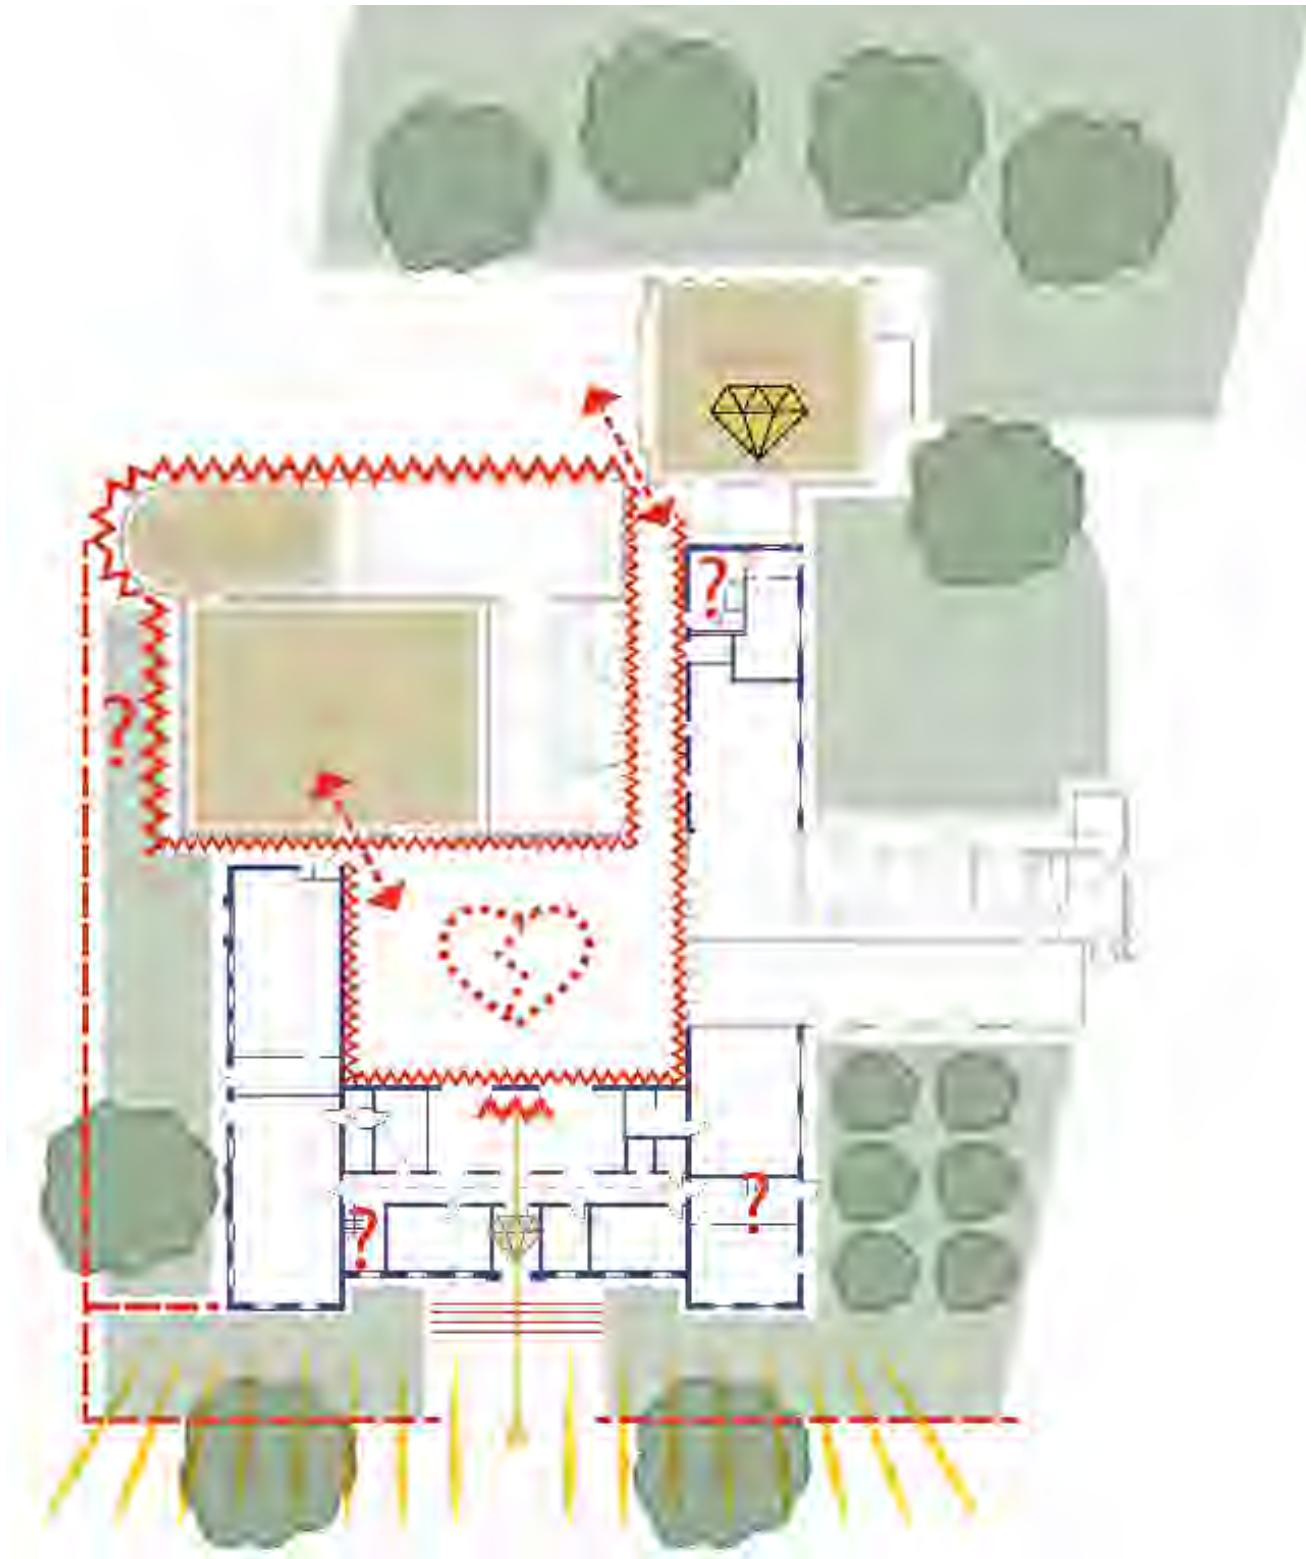
- VOORZIJDIG NIET UITNODIGEND
- GEEN GOED ONTVANGST BIJ BINNENKOMST
- PLEIN IS GESLOTEN, GEEN RELATIE MET ACTIVITEITENRUIMTES
- GEEN KLOOSTERERVARING VAN VOORMALIG BINNENHOF
- THEATER EN ZIJTONEEL ALS GESLOTEN VOLUME
- DOORGANG NAAR ACHTERGEBIED NIET HELDER
- INTERNE ROUTING EN STUJGPUNTEN NIET LOGISCH

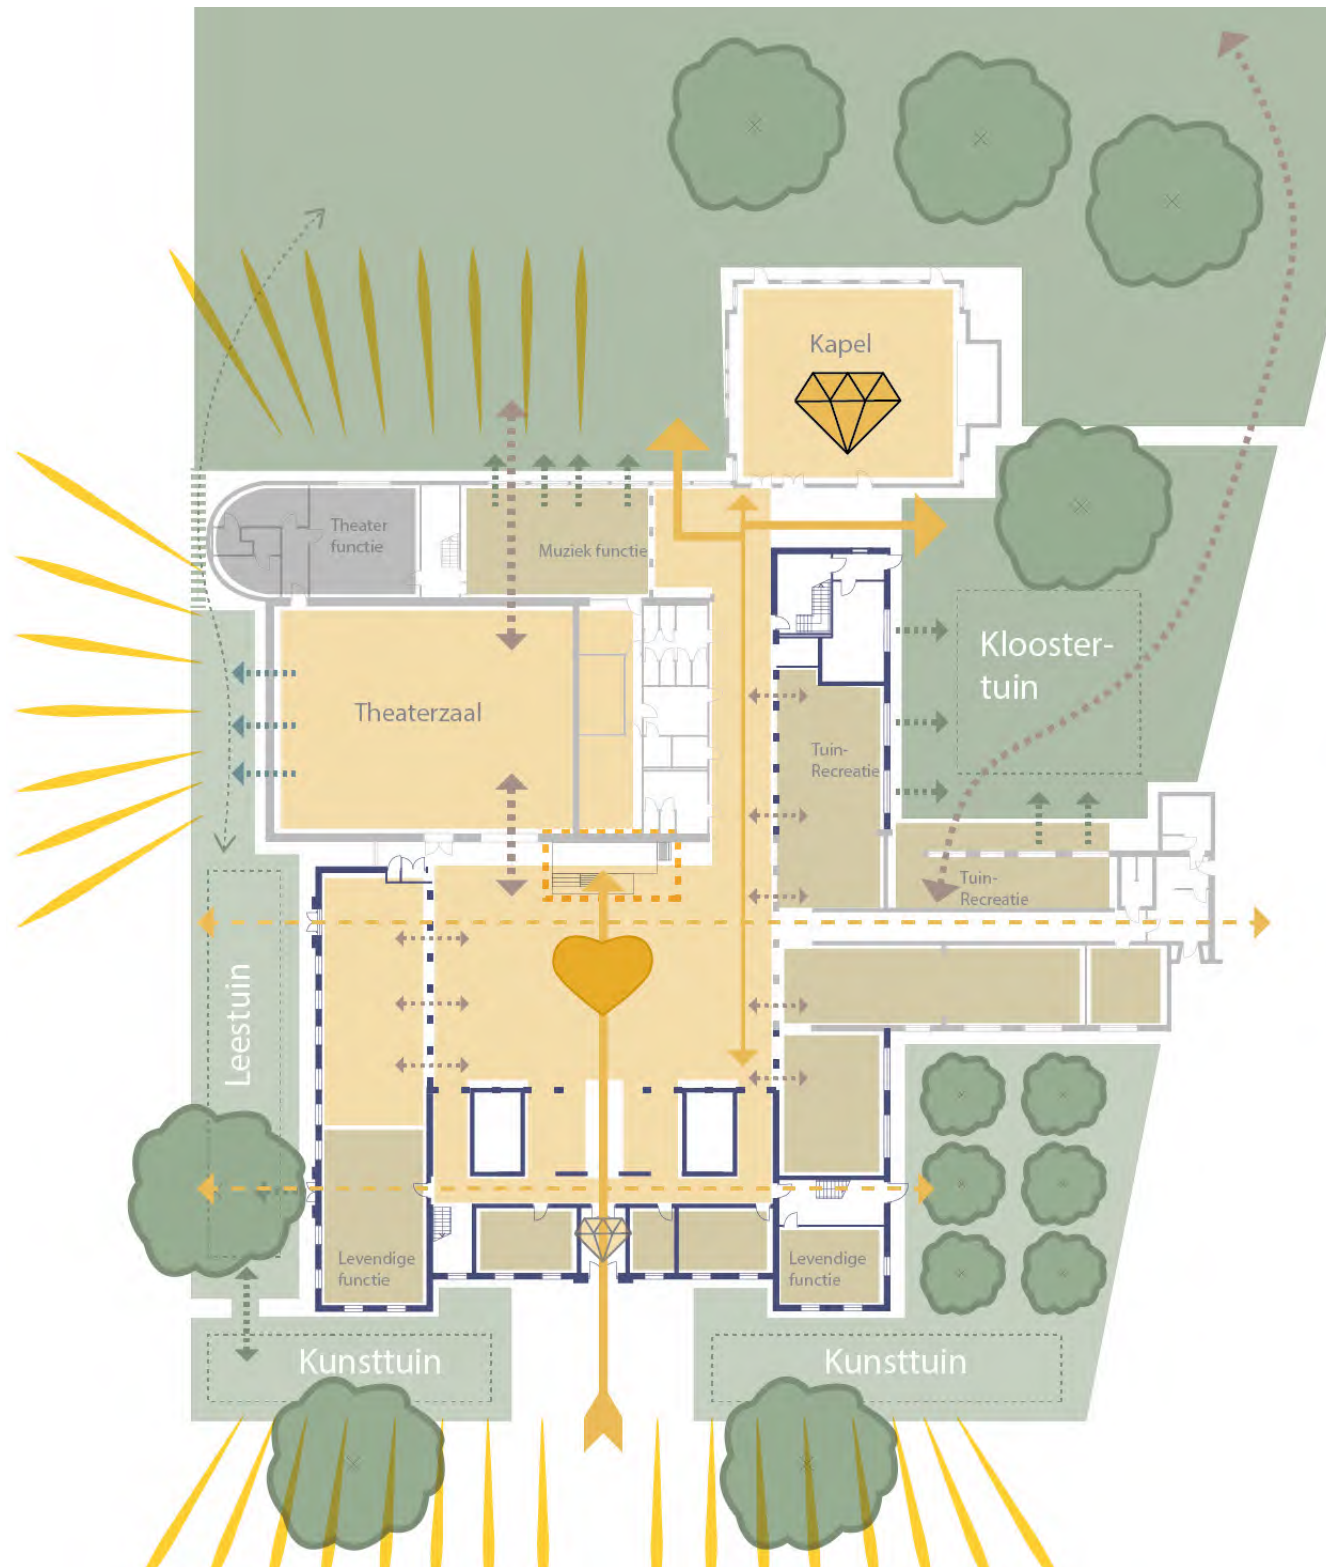
- GOEDE ONTSLUITING EN ZICHTLIJN NAAR HET PLEIN
- LICHT EN LUCHT OP HET PLEIN
- VISUELE RELATIE MET ACTIVITEITEN RONDOM HET PLEIN
- COLONNADE GEEFT KLOOSTERERVARING VAN BINNENHOF
- THEATER OPENT ZICHT NAAR HET PLEIN EN NAAR BUITEN
- ACHTERZIJDE NAAR KLOOSTERTUIN BETER ONTSLOTEN
- NIEUWE TRAP GEEFT INTERNE ROUTING LOGISCHE OPBOUW
- ACTIVITEITGERICHTE INDELING ZORGT VOOR JUISTE SFEER

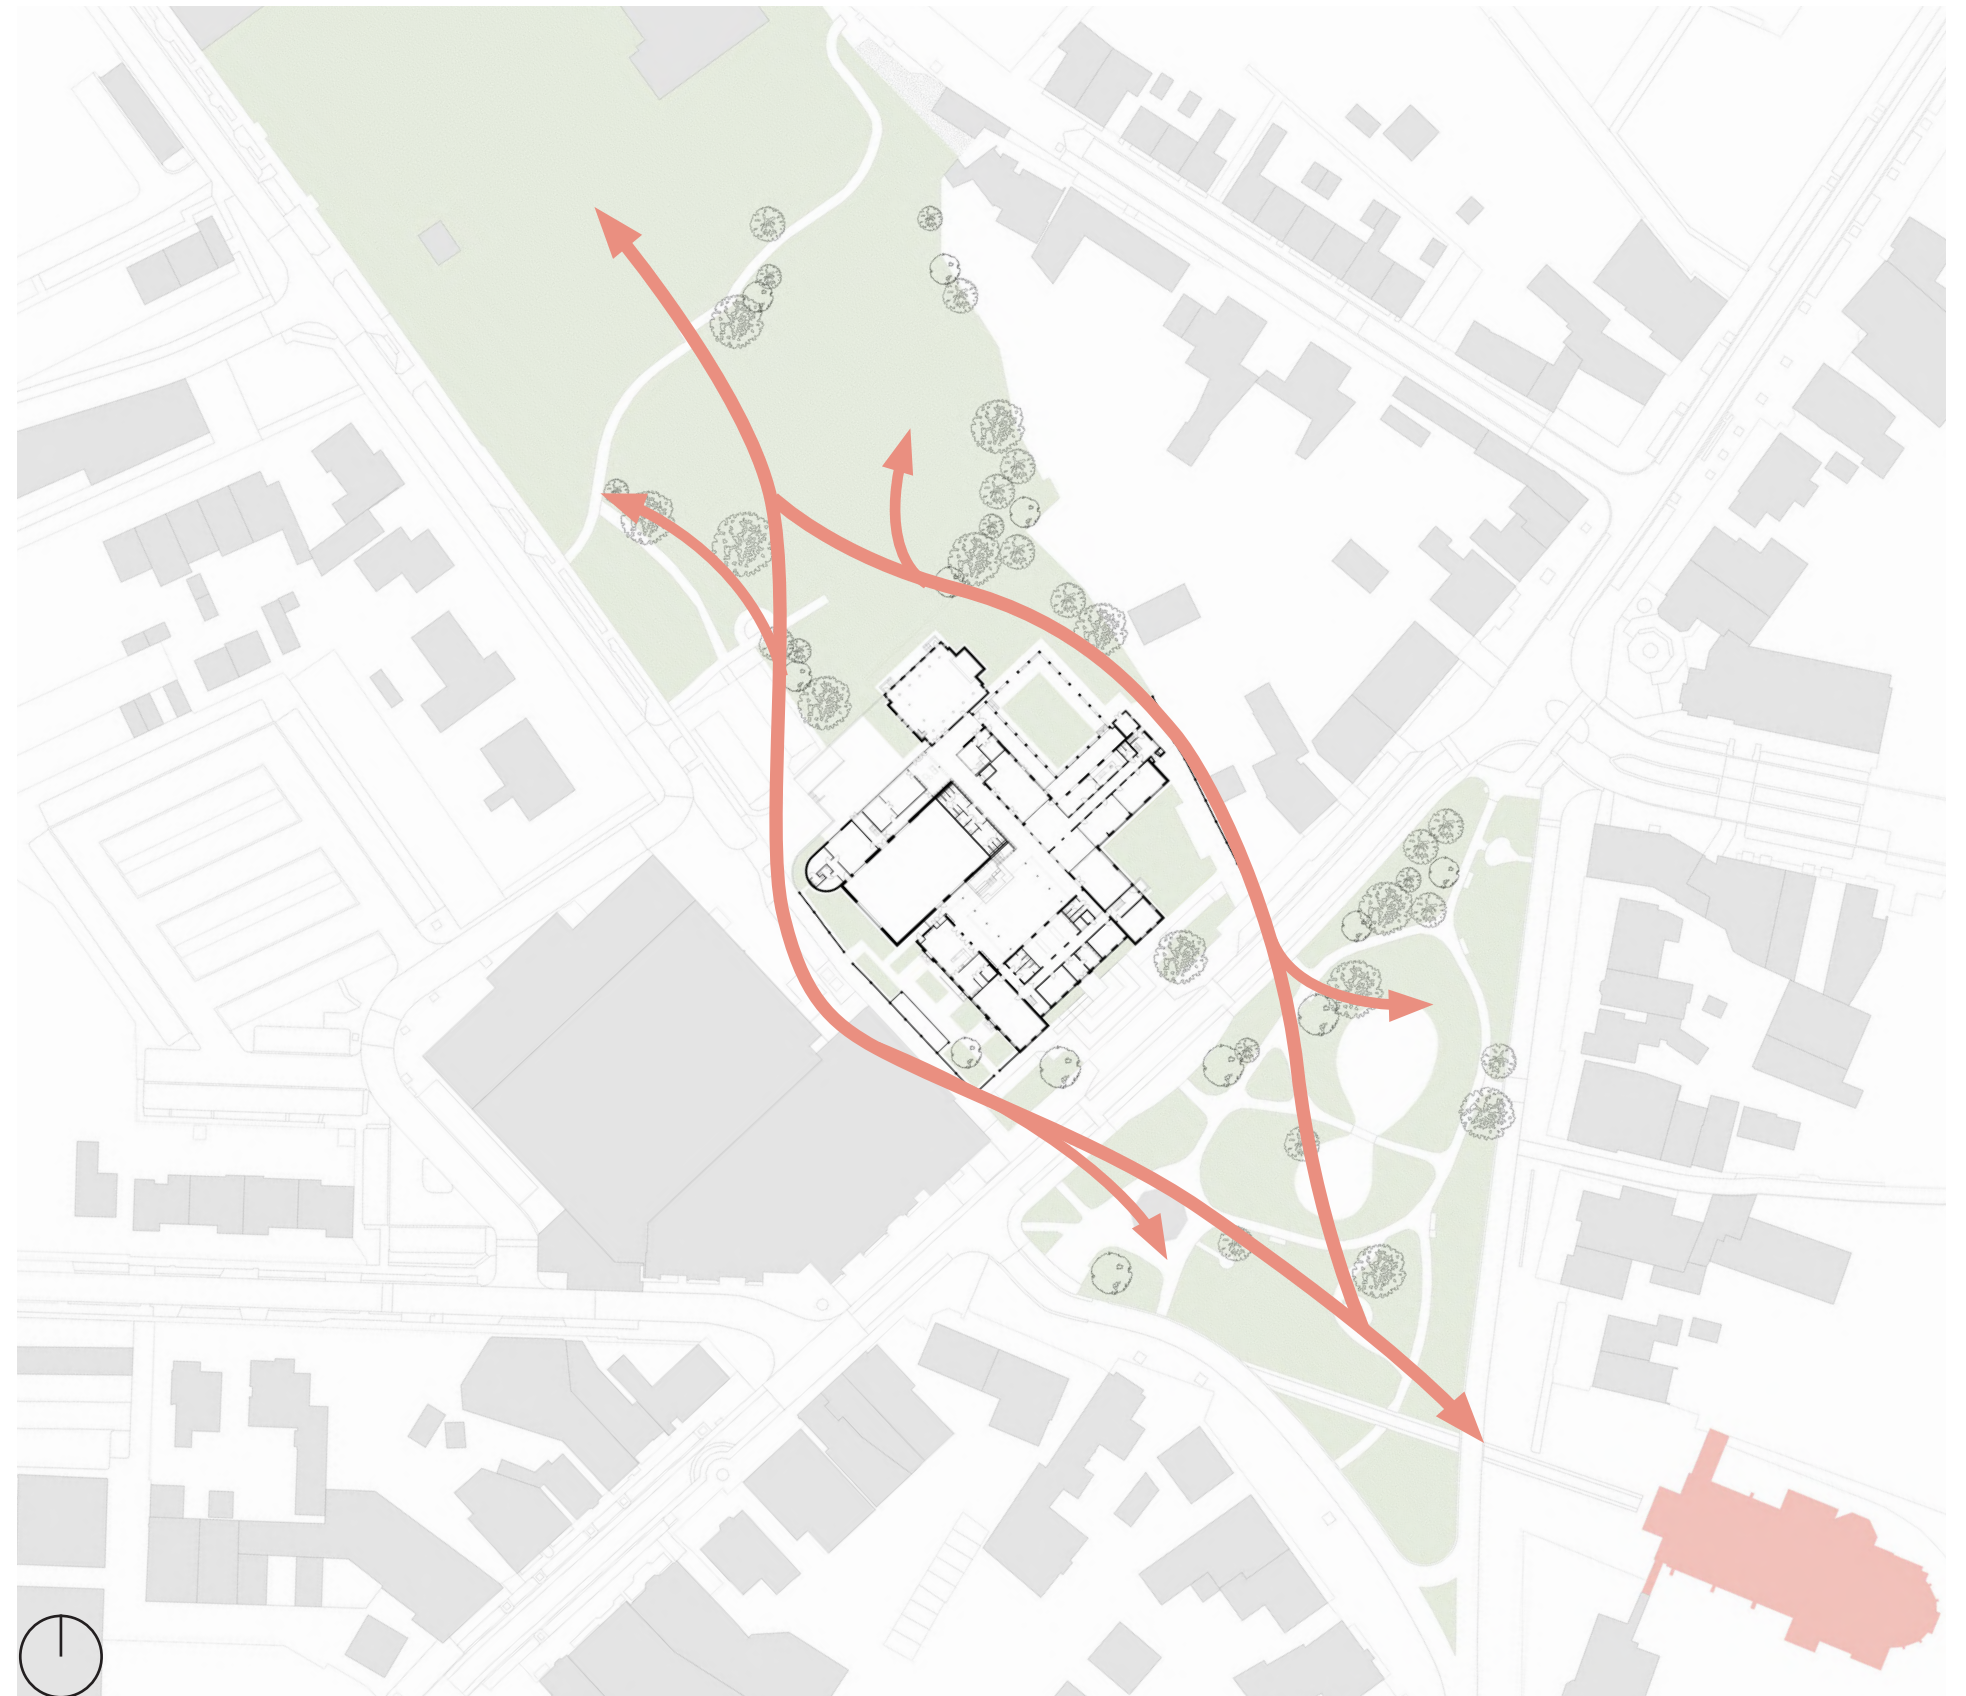
SCHAKEL TUSSEN PARK & TUIN

Op termijn heeft het Klooster Nuenen een sleutelpositie te midden van het groen. De stedenbouwkundige visie is dat het klooster een verbindende schakel wordt tussen park en tuin. Waarbij het silhouet vanuit het Park wordt gekoesterd, met name de nog relatief gave voor- en zijgevels. Bovendien wordt het huidige trapelement voor de entree vervangen door een nieuw trap/zit element te introduceren. Hierbij worden de later toegevoerde muurtjes en paaltjes verwijderd waardoor de entree een uitnodigender geheel wordt.
