KLOOSTER NUENEN

VISIE DOCUMENT

Projectnummer 1816
Fase: Definitief Ontwerp
Documentnummer: NT-3802
15 oktober 2021

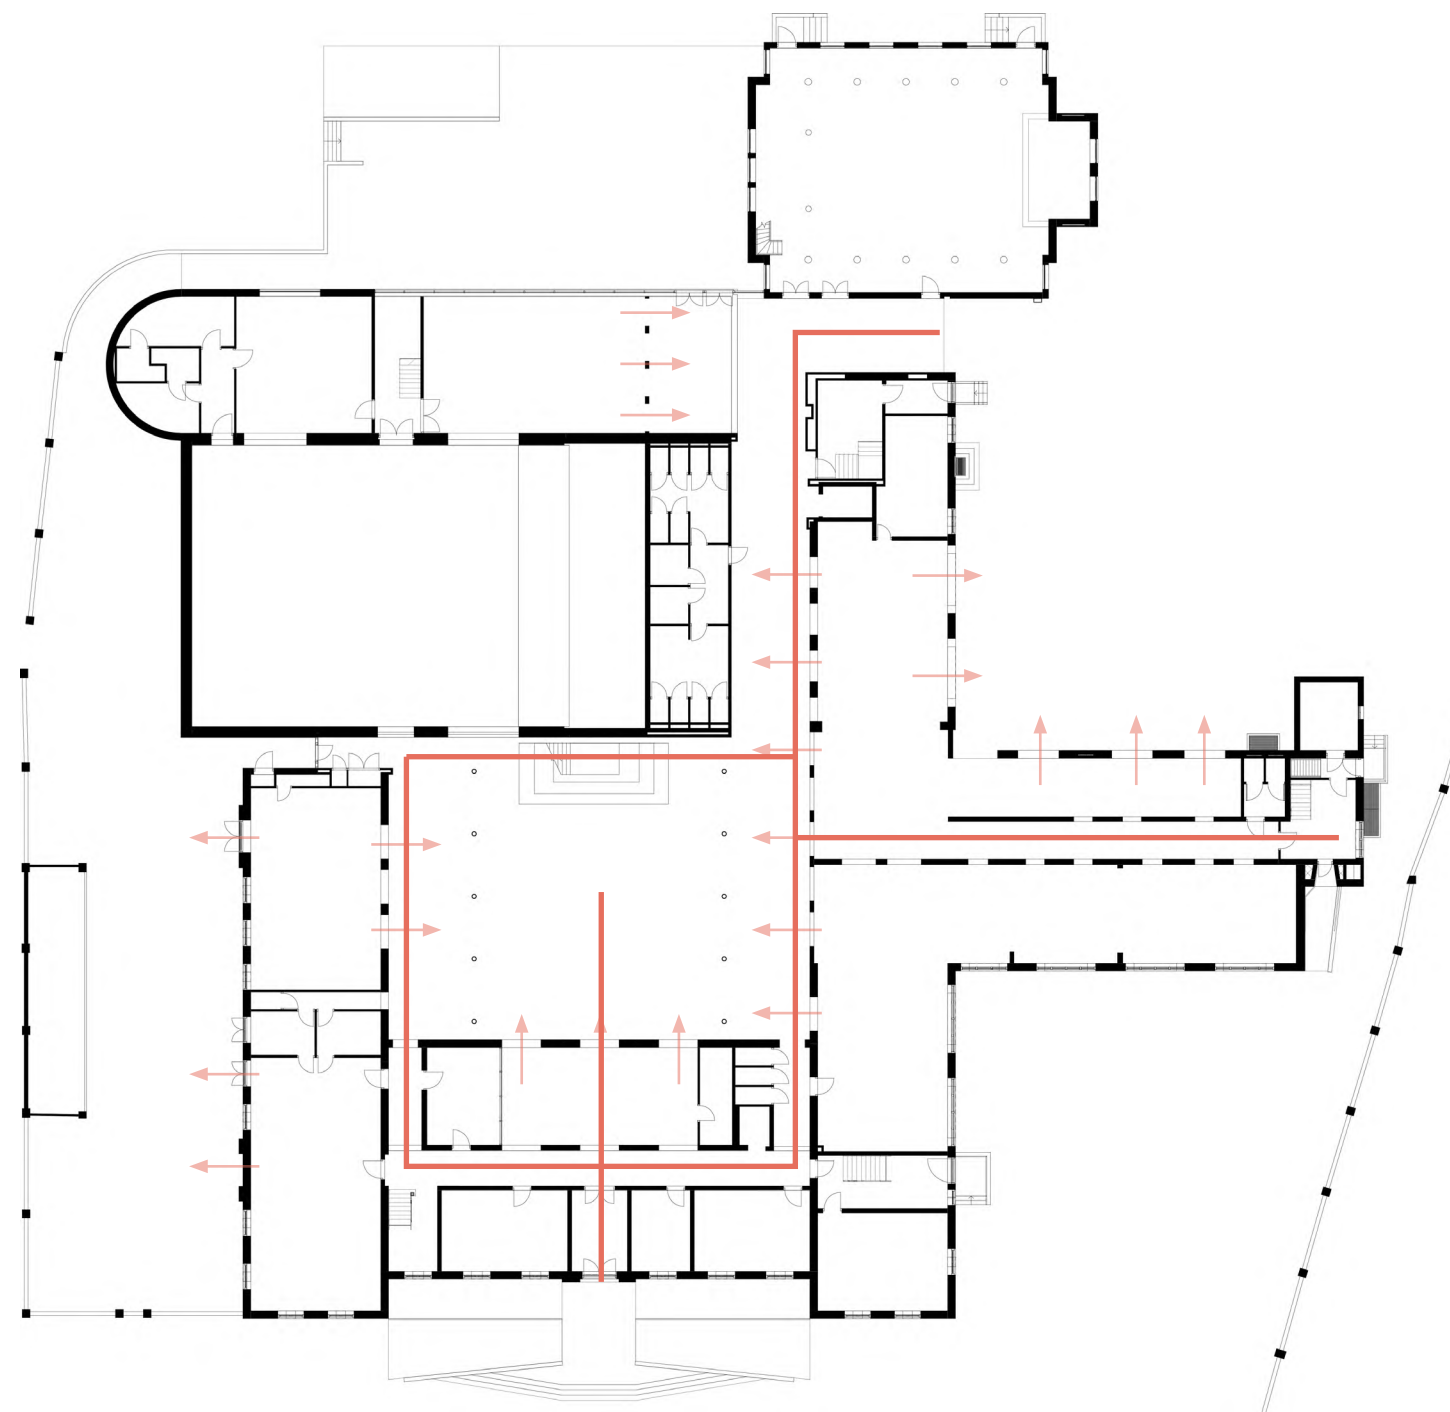
Het terugbrengen van de interne logica, gebaseerd en geïnspireerd op de historische logica, geeft de binnekant van het monument weer een extra belevingswaarde.

De overgangen tussen gebouwdelen en het centrale overdekte hof worden versterkt en voelbaar gemaakt. Daarnaast is de routing geïnspireerd op de oorspronkelijke opzet.

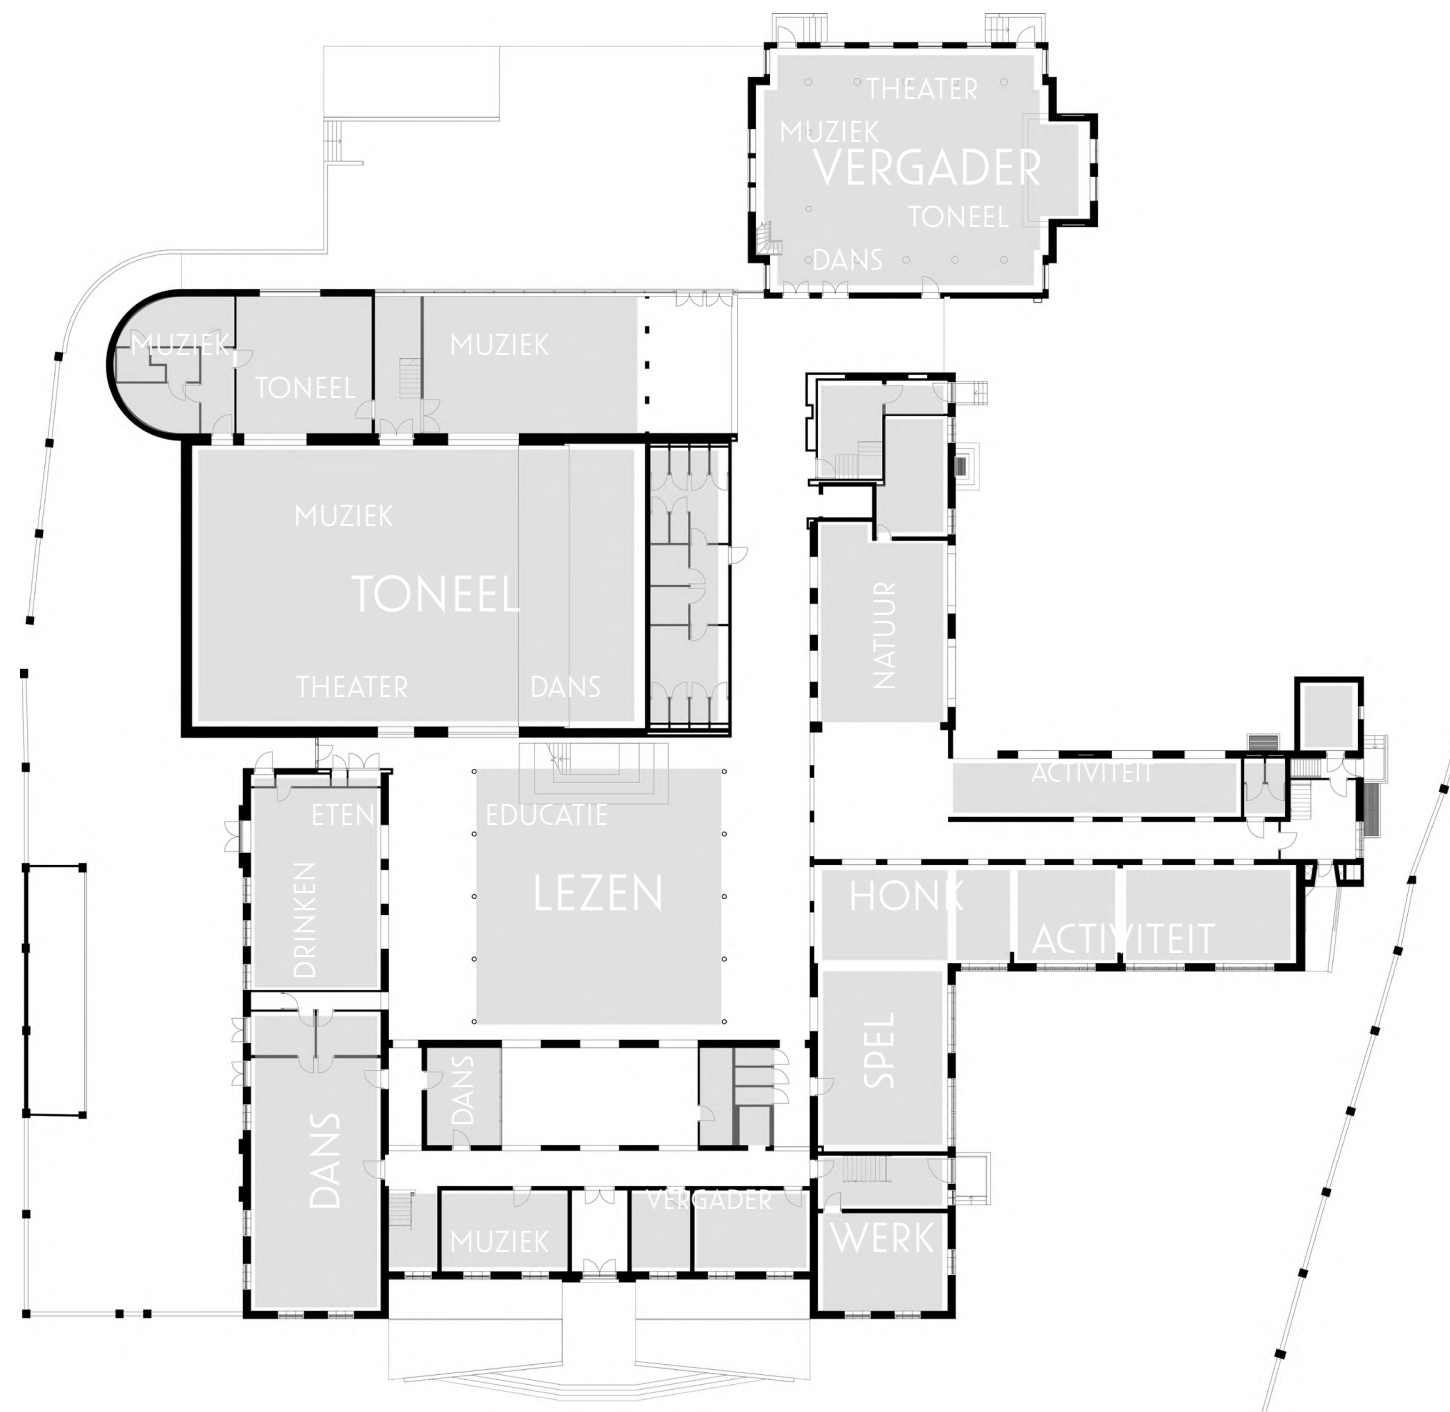
Een grote variatie aan ruimtegebruik zal het Klooster in de toekomst moeten kunnen huisvesten. De activiteiten variëren van erg rustige tot activiteiten die veel reuring met zich mee brengen.

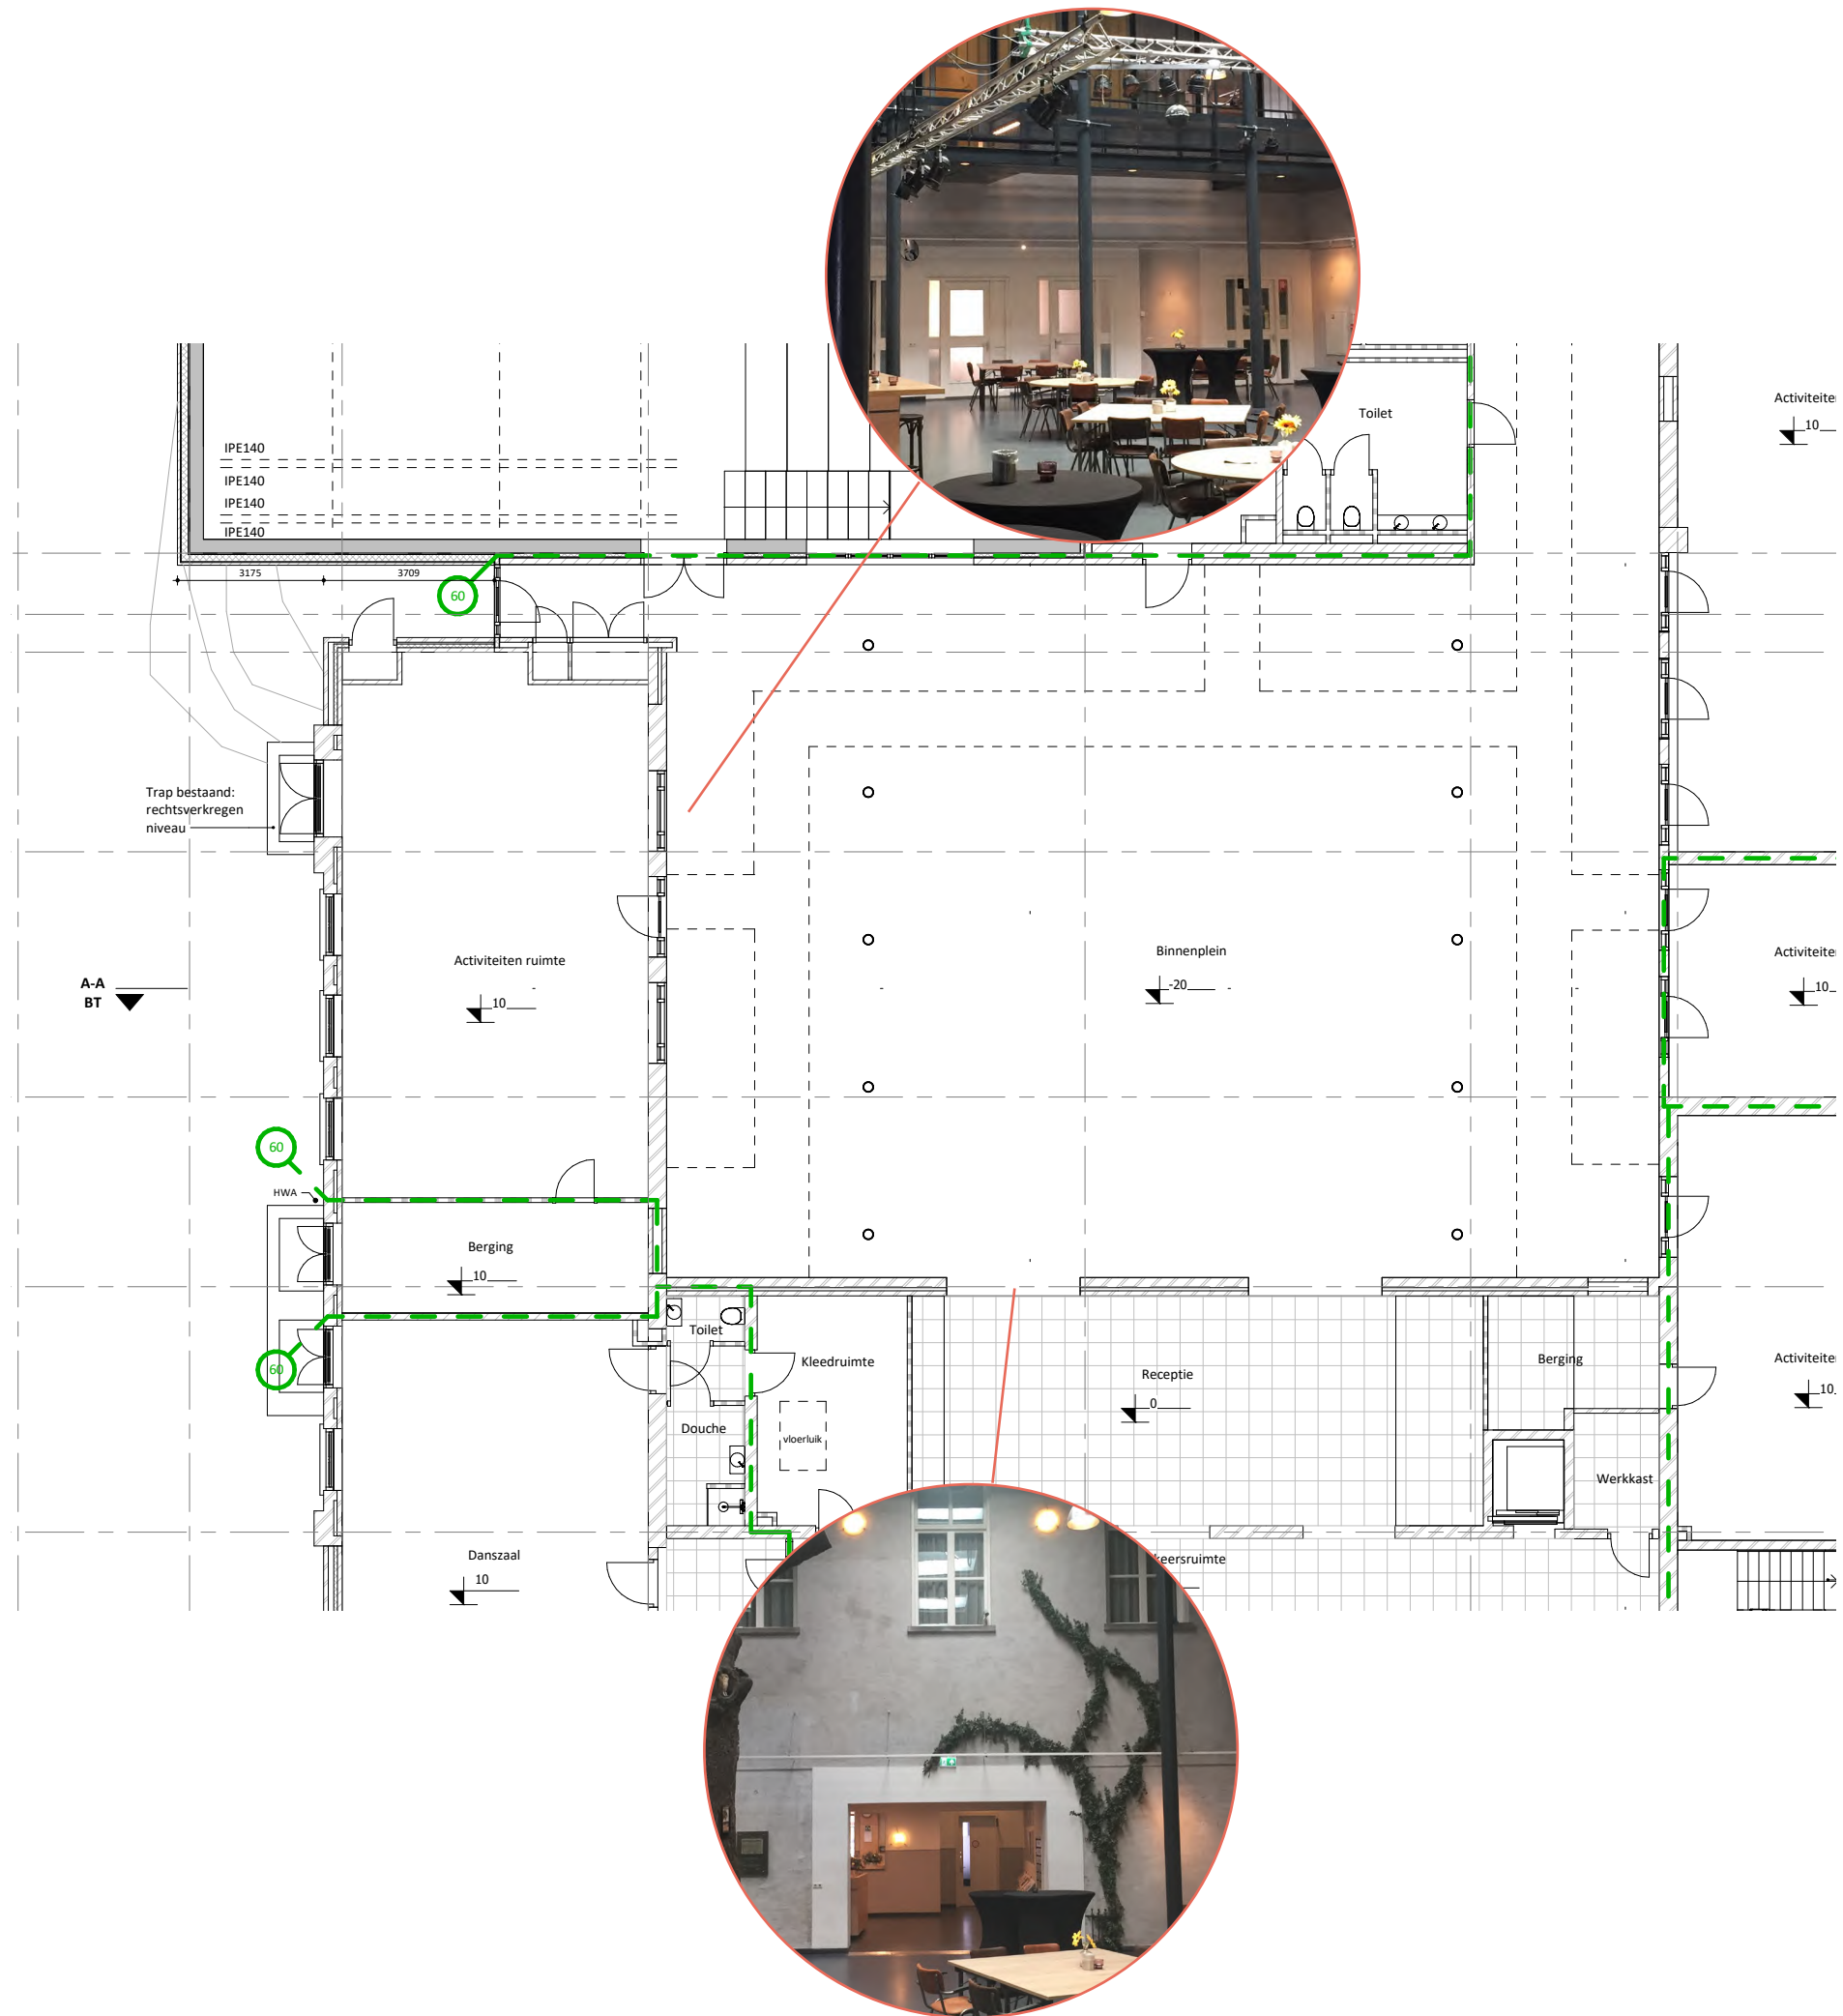
BEGANE GROND - NIEUW

De doorbraken naar het middengebouw en de vleugels zijn afgeleid van de oorspronkelijke sparingen in de gevels. Bovendien wordt de doorloop vanaf het middengebouw naar het plein bevorderd. Door de nieuwe verbindingen wordt de structuur hersteld en worden de omliggende functies toegankelijker vanaf het plein en vice versa.

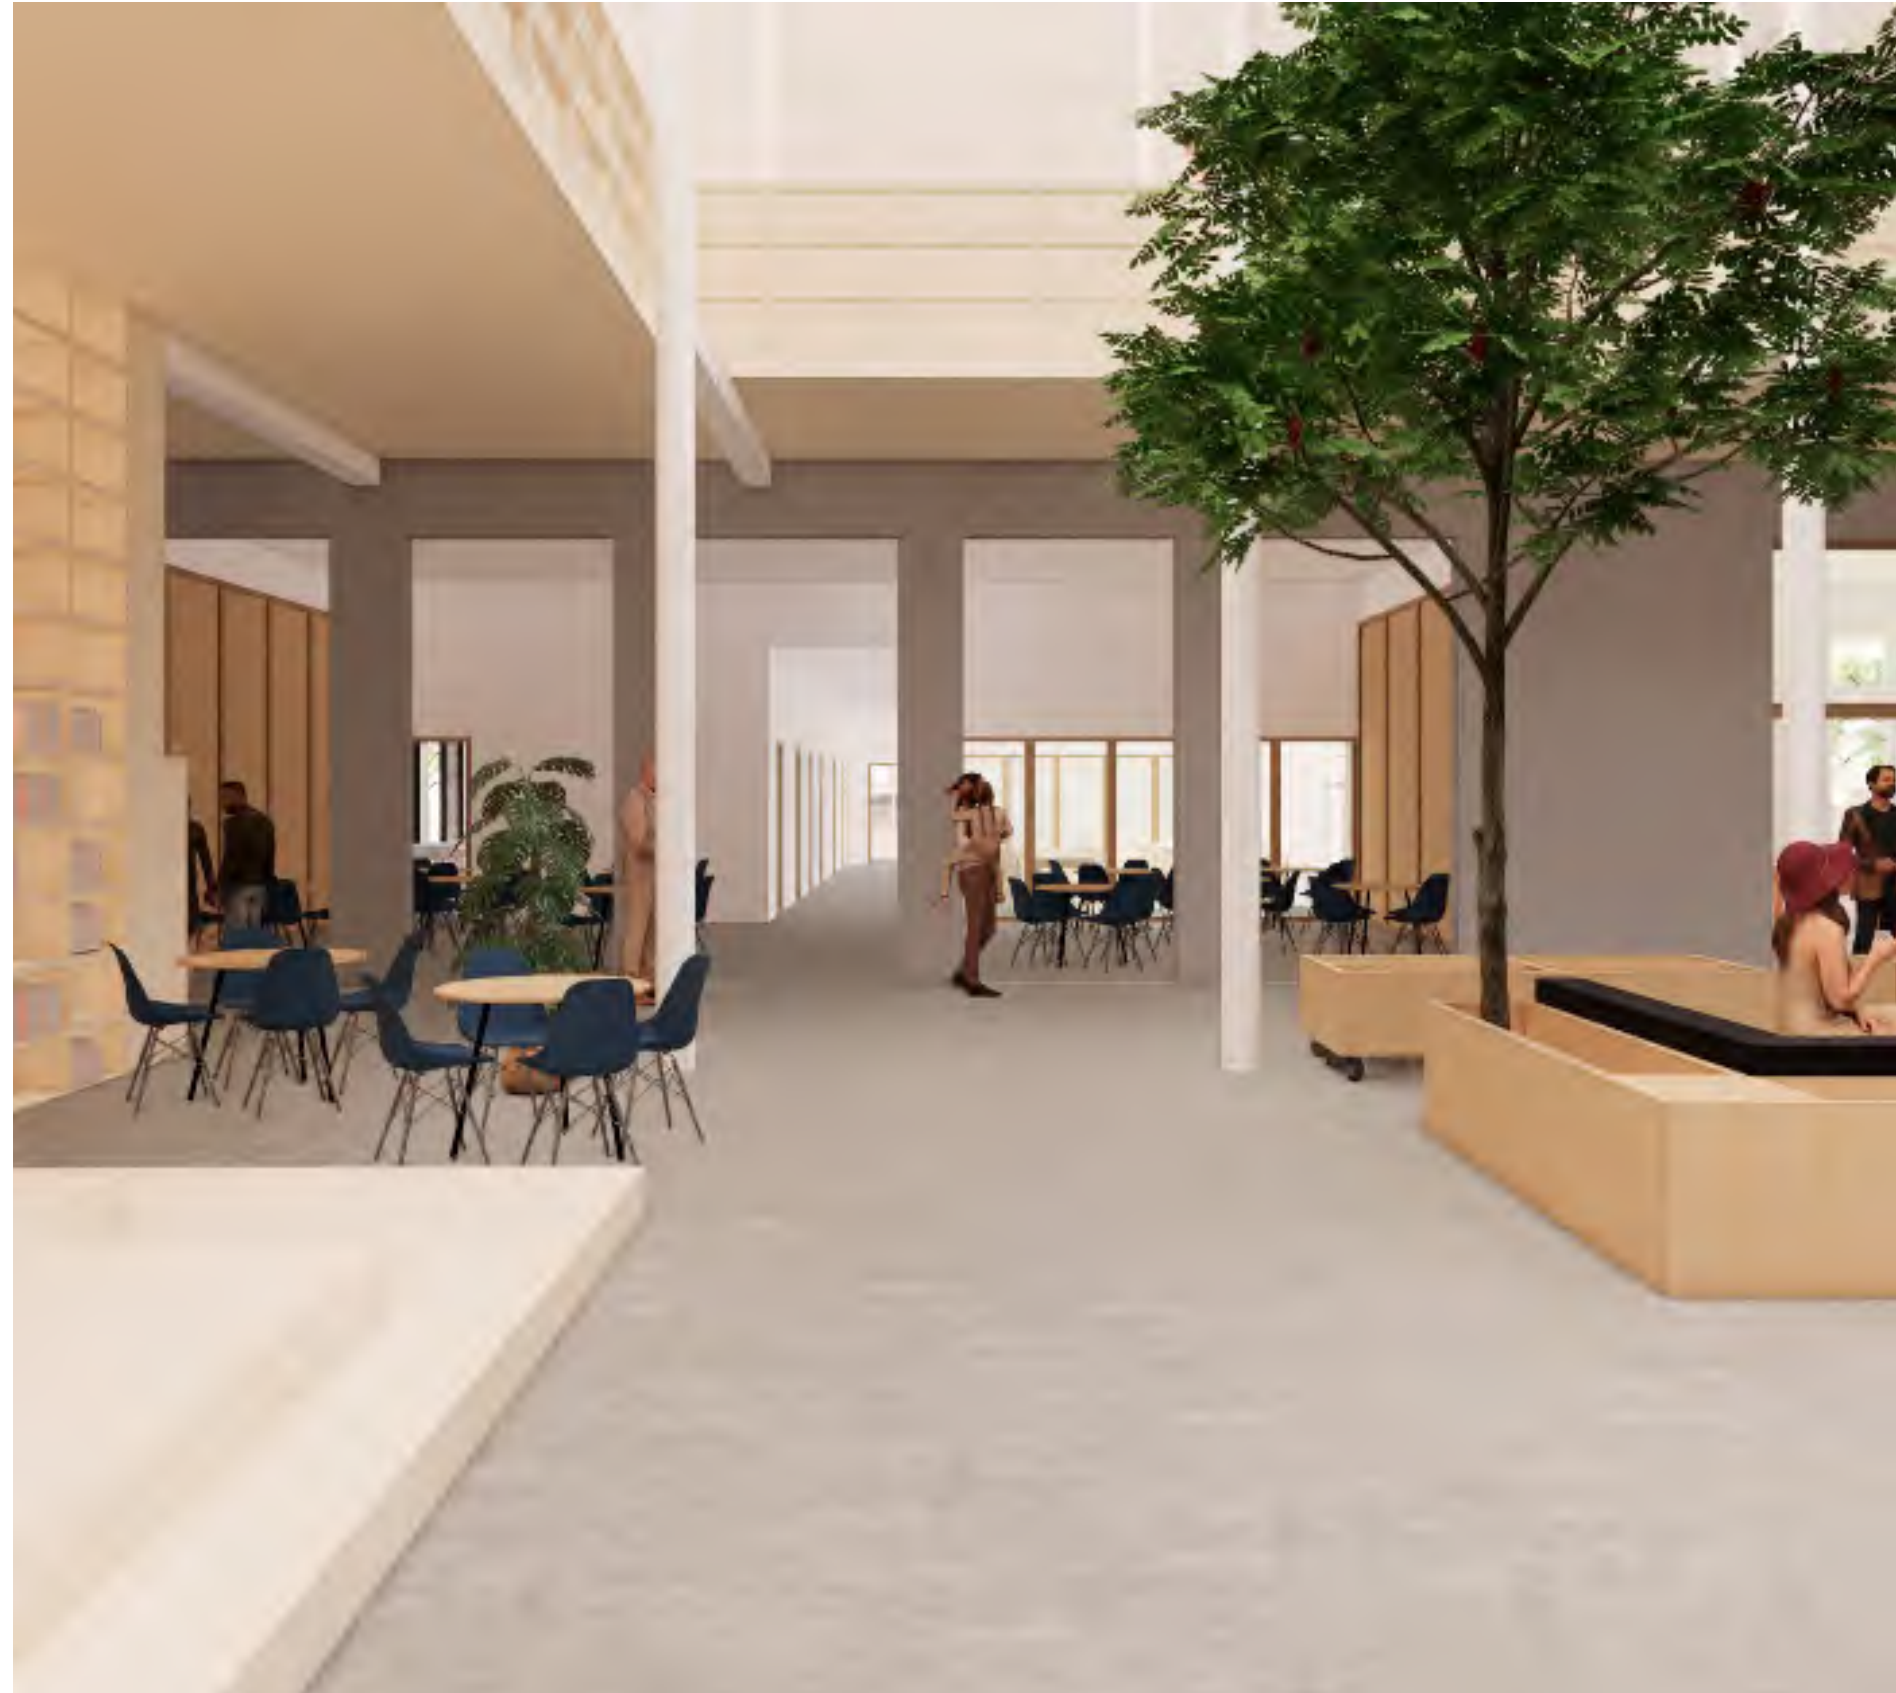
Een impressie vanaf de begane grond, kijkend richting het voormalig ziekenhuis. Te zien is de perforatie op de oorspronkelijke plek en breedte. Daarnaast is er meer hoogte aangebracht om de verbinding te versterken.

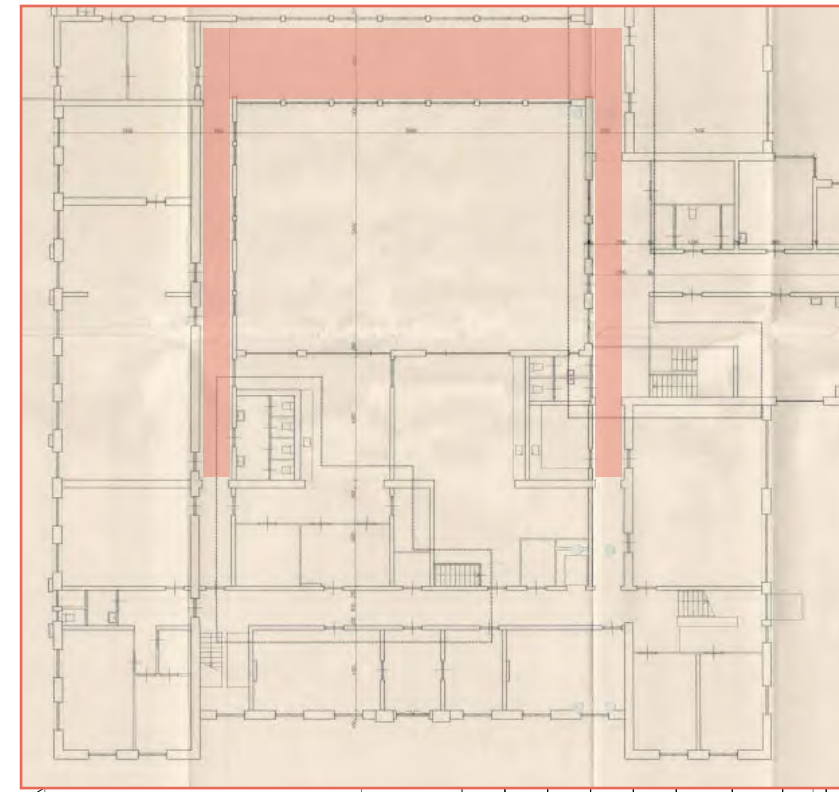
Oorspronkelijke lage rondgang rondom het kloosterhof op begane grond niveau.

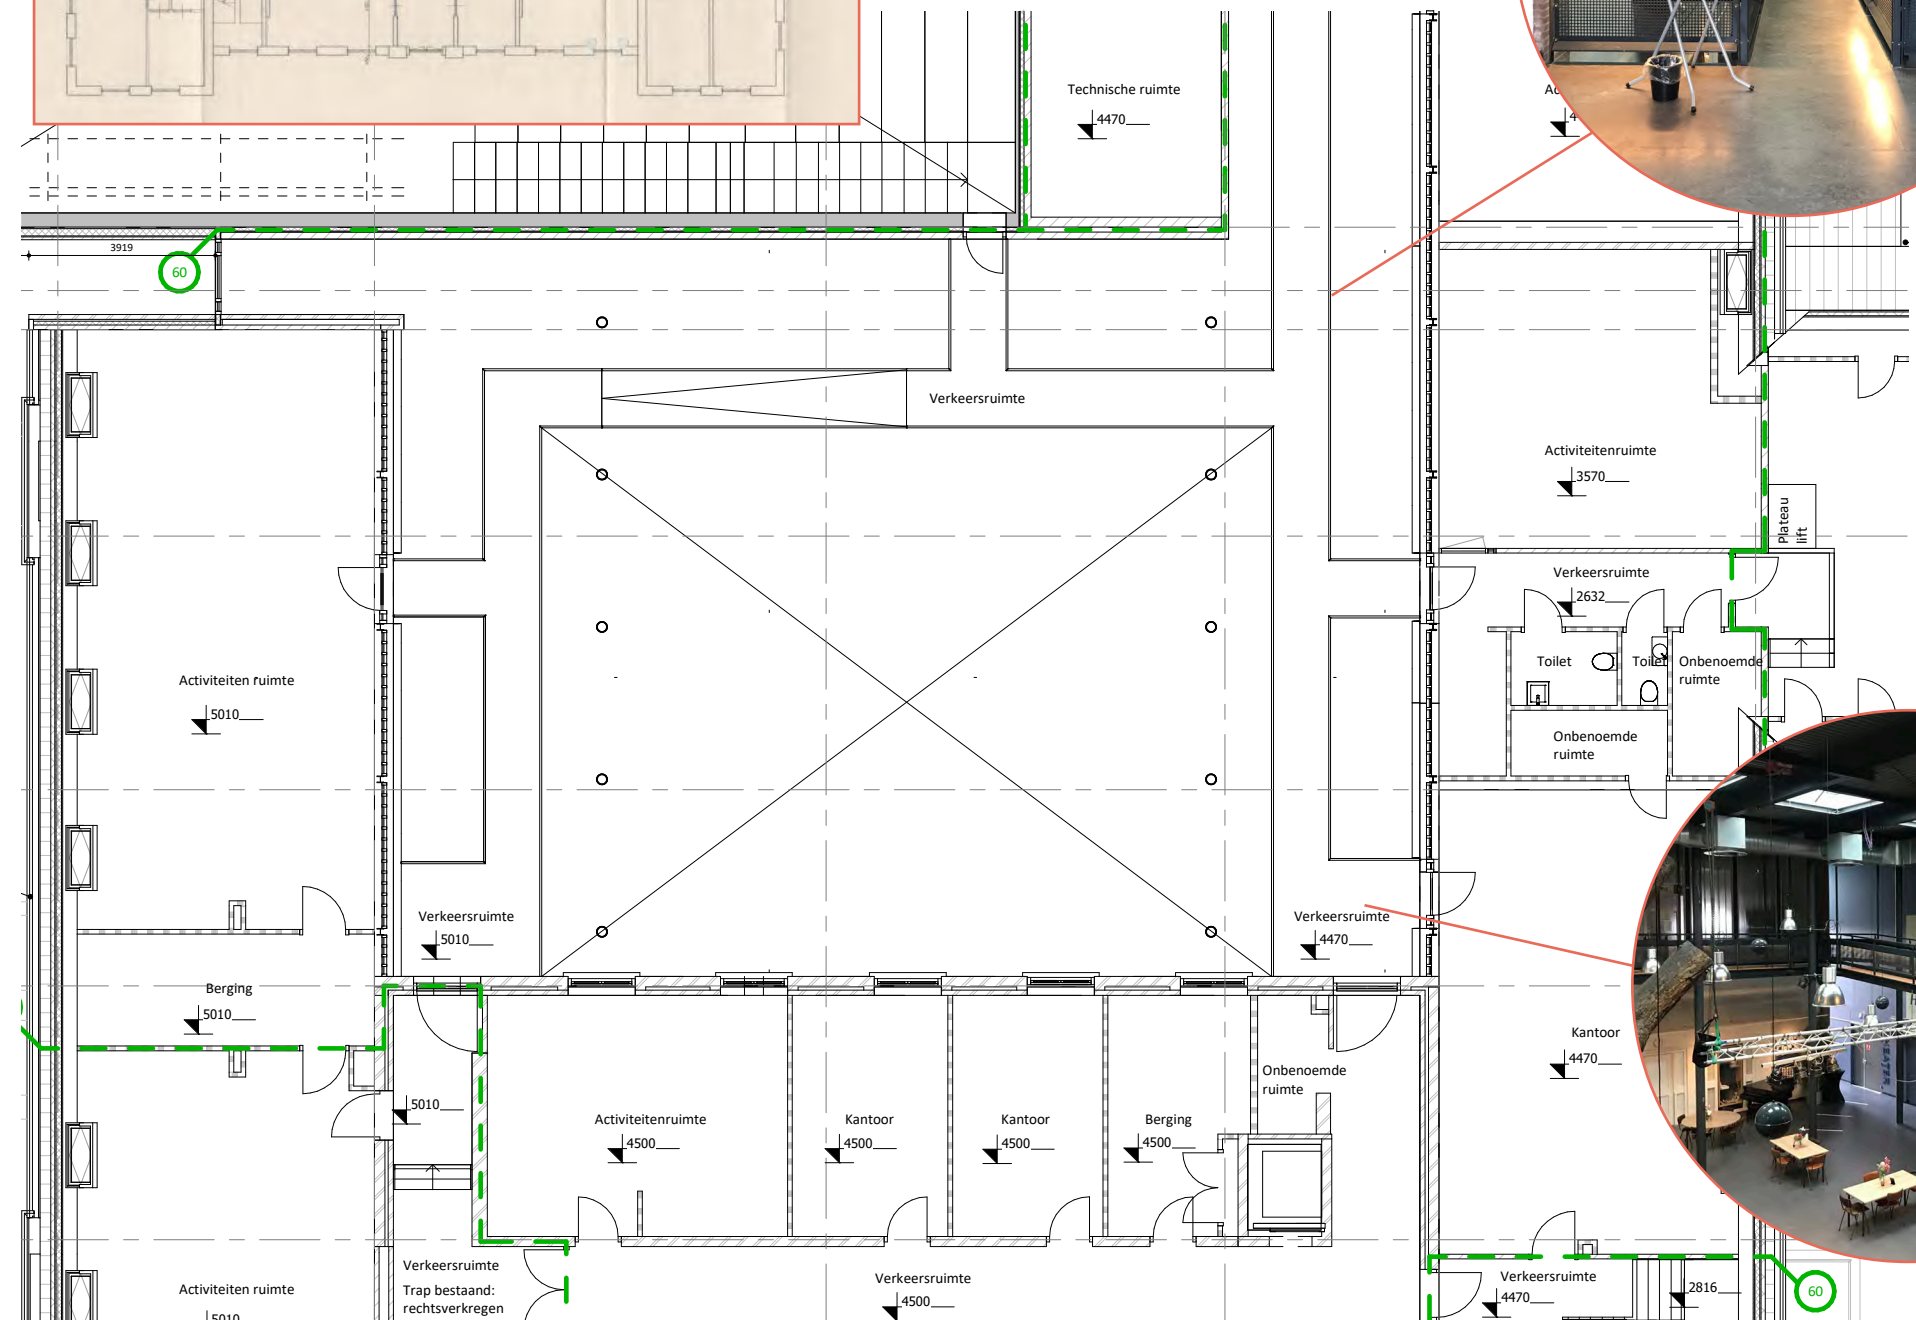
De huidige rondgang op de 1e verdieping hangt aan de staalconstructie van het dak. De kleine 'bruggetjes' leiden ieder naar een specifieke ruimte. Daarnaast is door de hoogte verschillen tussen de verschillende vleugels een hellingbaan gerealiseerd te midden van de rondgang. De materialisatie, het construeren en de vormgeving geven samen het idee van een tijdelijk element. Doordat de bruggen los in de ruimte hangen is de oorspronkelijke opzet van het kloosterhof met rondgang minder voelbaar.

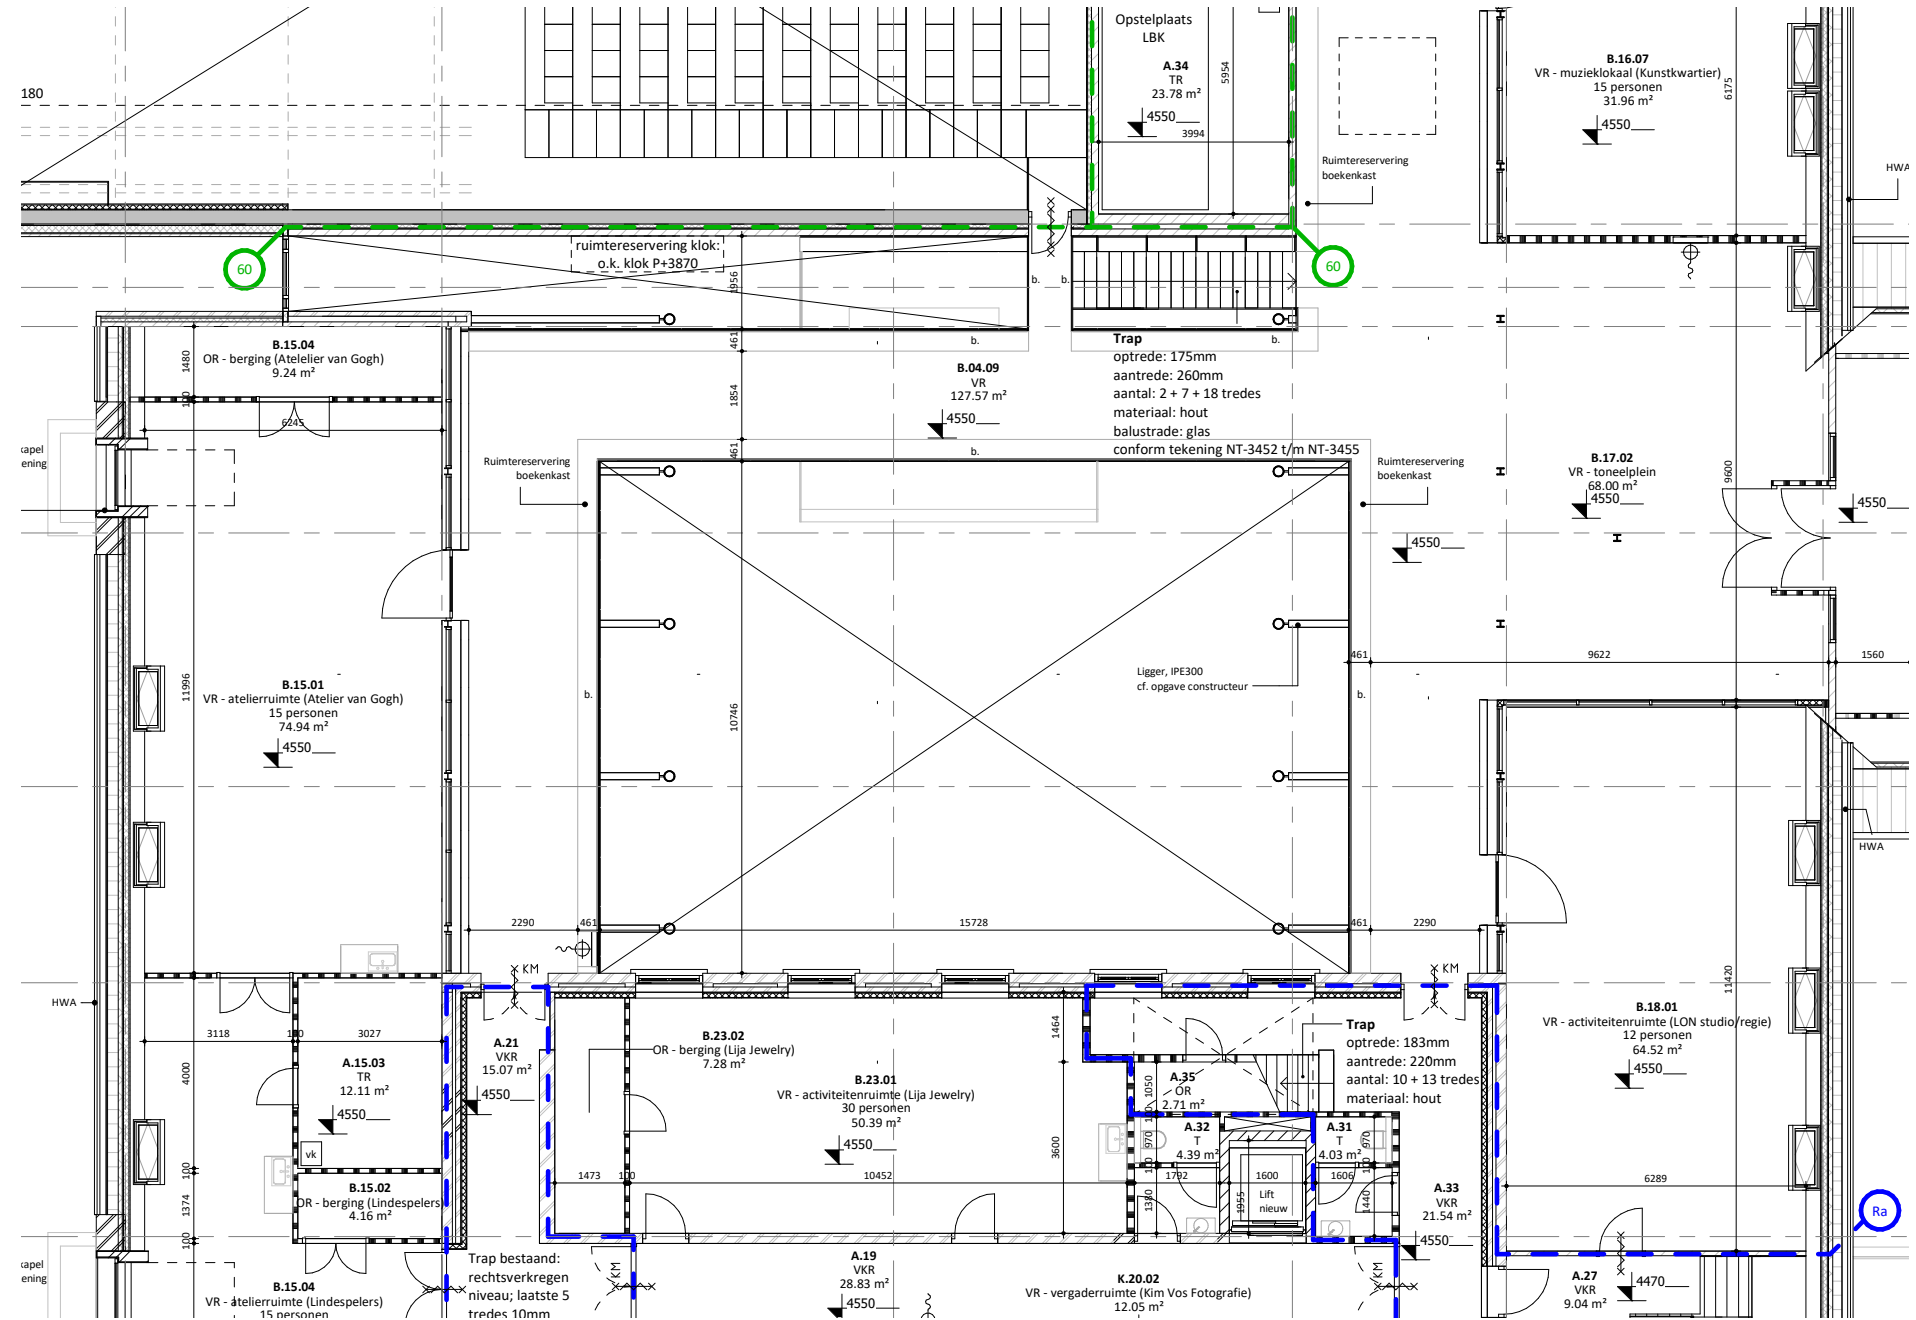
In de nieuwe situatie is het kloosterhof als het ware vergroot tot aan de gevels van de zijvleugels. Met de wens om de levendigheid in het klooster te bevorderen worden deze bruggen verbreed en ontstaat hier een nieuwe verblijfsruimte. De verbrede vloeren zullen ruimtelijk een overgangszone creëren tussen de zijvleugels en kloosterhof, dat geïnspireerd is op de oorspronkelijke opzet.

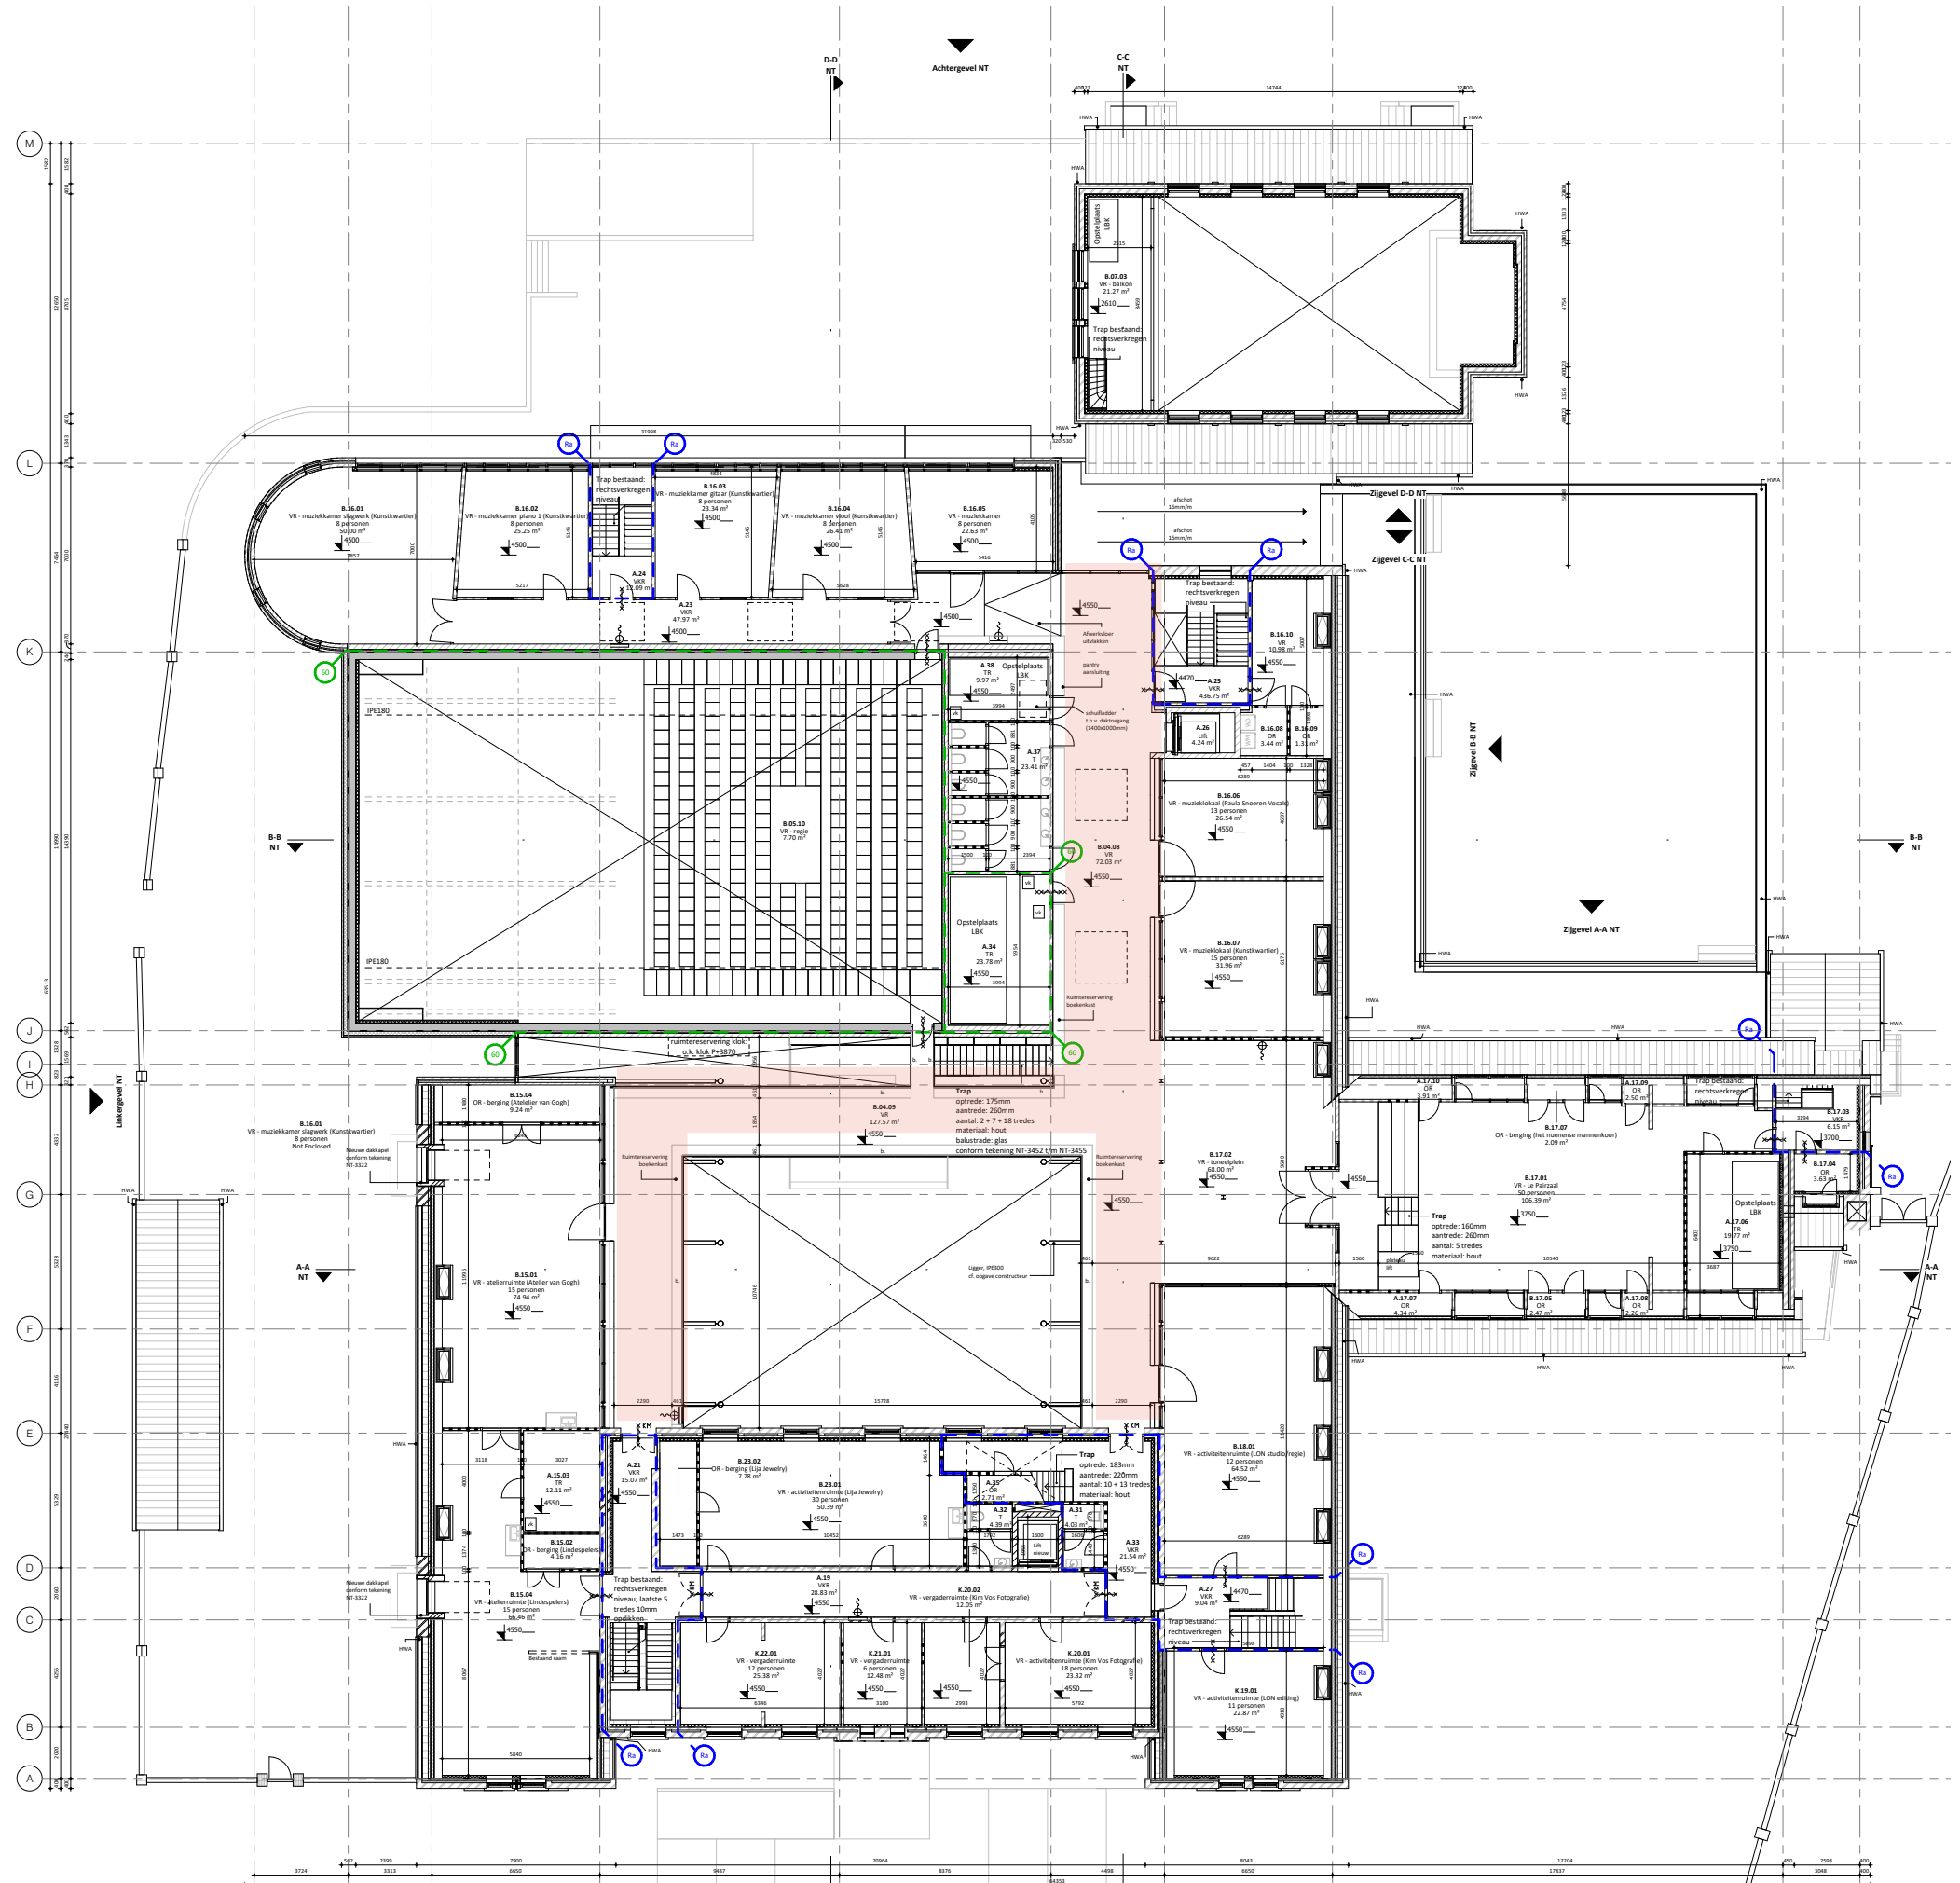
De gehele rondgang is met rood gearceerd. Te zien is dat de hellingbaan van de huidige situatie is verwijderd. Om het hoogteverschil van 0,5m op te vangen is het vloerniveau van de schoolvleugel verlaagd. Het vloerniveau van deze linkervleugel ligt namelijk een halve meter hoger ten opzichte van het middengebouw, de ziekenvleugel en het toegevoegde theater met muziekschool. Bovendien voldoet deze vloer niet aan de technische vereisten voor het gebruik van de ruimte.

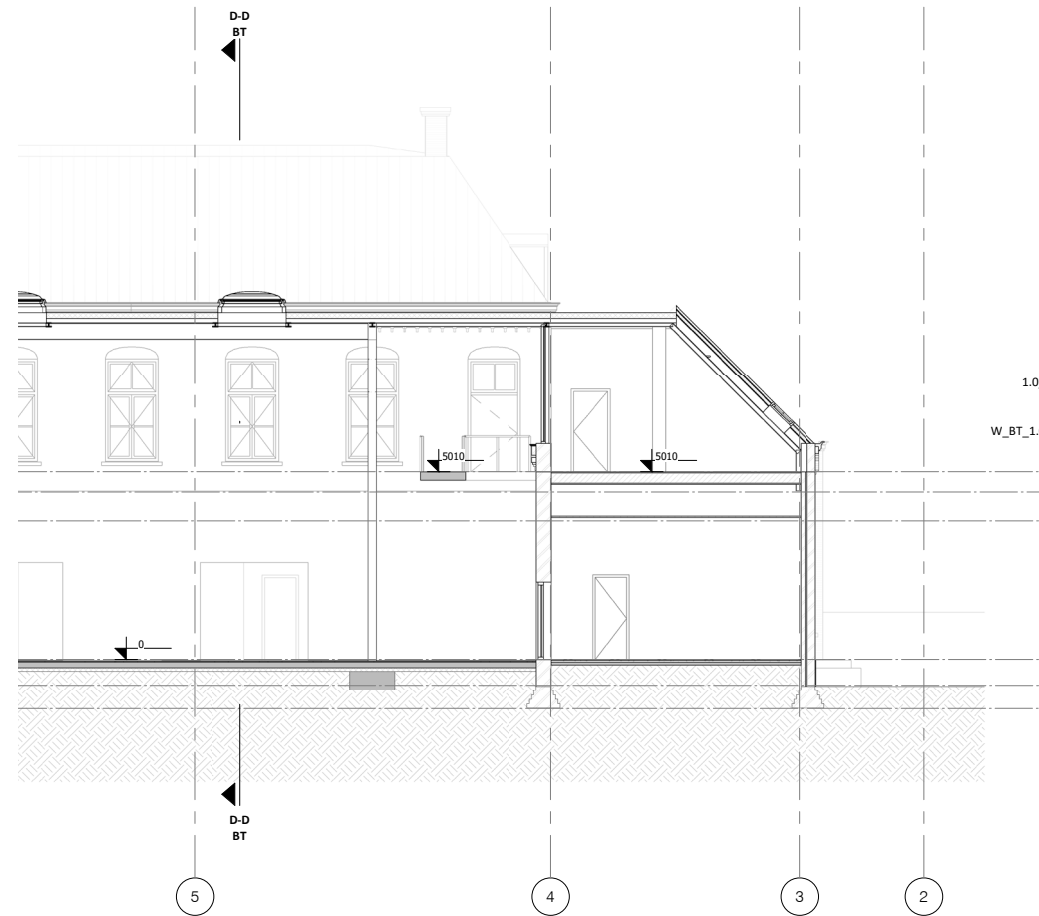
Bestaand

Opbouw dak plat (B1-BU):

- * Rc-waarde bouwbesluit $\geq 3,5$ m²K/W
- nieuwe stalen dakplaat
- nieuwe dampremmende laag
- nieuwe harde isolatie, 140mm
- nieuwe dakbedekking

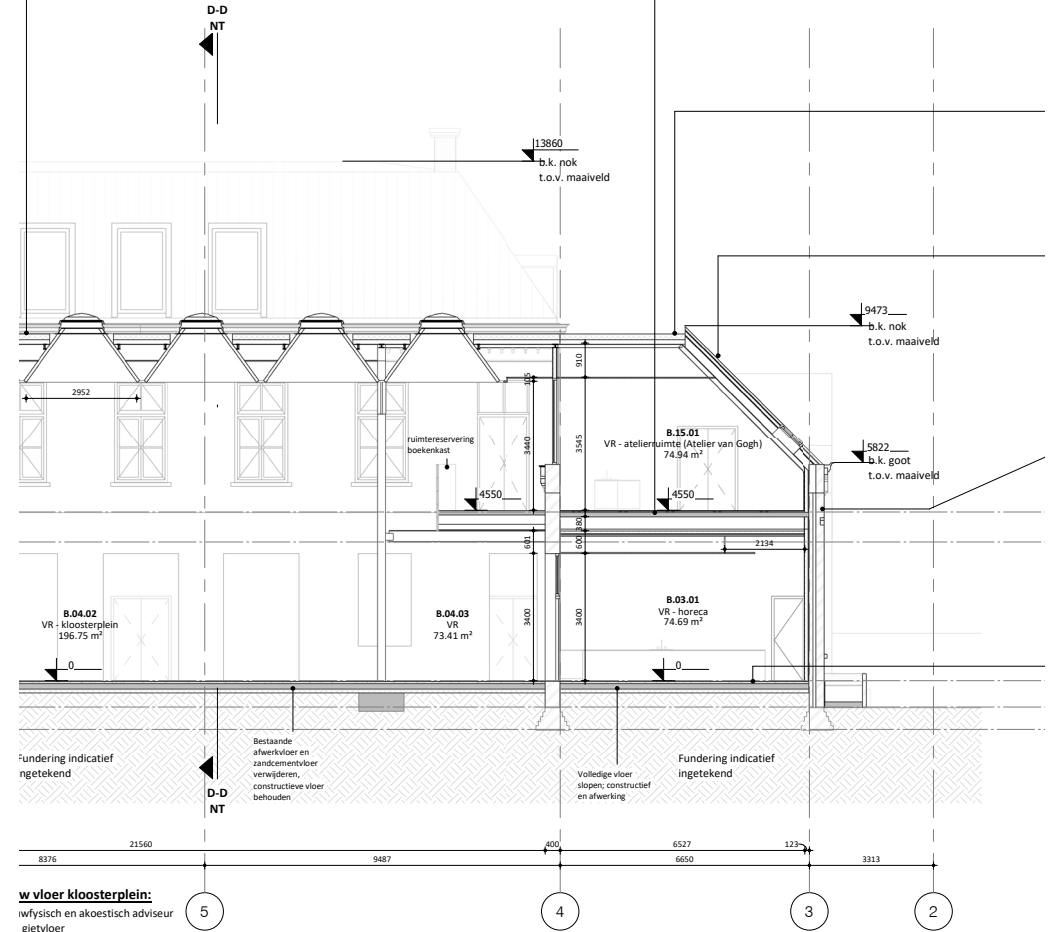
Nieuw

De huidige kap constructie beperkt de in potentie waardevolle ruimte voor samenkomst en ontmoeting. Dit heeft alles te maken met de materialisatie en de beperkte hoeveelheid dachtlichttoetreding.
