KLOOSTER NUENEN

VISIE DOCUMENT

Projectnummer 1816
Fase: Definitief Ontwerp
Documentnummer: NT-3802
15 oktober 2021

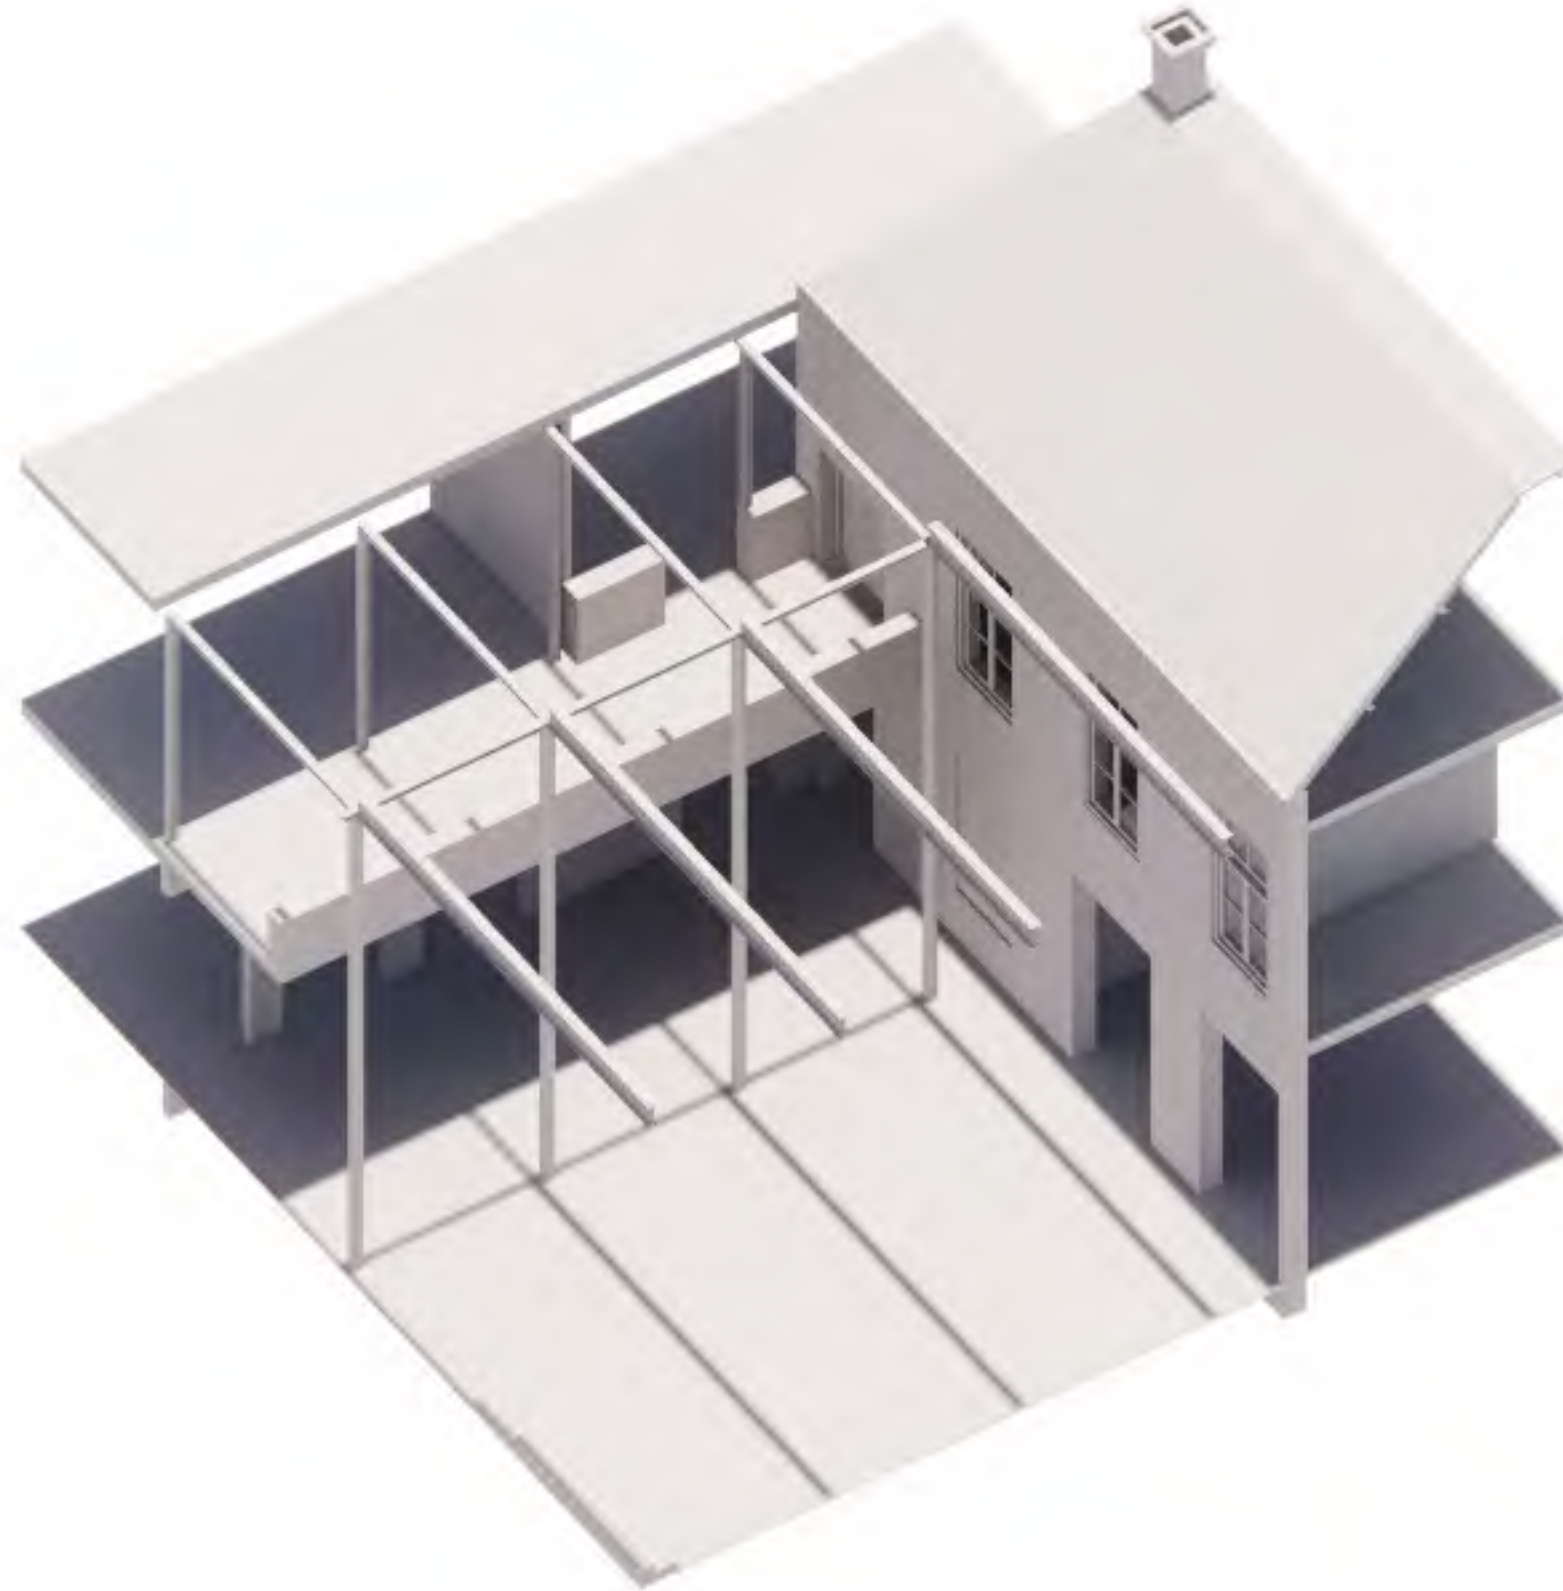
GEBRUIK BESTAANDE STRUCTUREN

Om die reden wordt de huidige kap verwijderd. De bestaande staalconstructie wordt hergebruikt, simpelweg omdat de huidige constructie zich ook prima leent voor een nieuw kapontwerp.

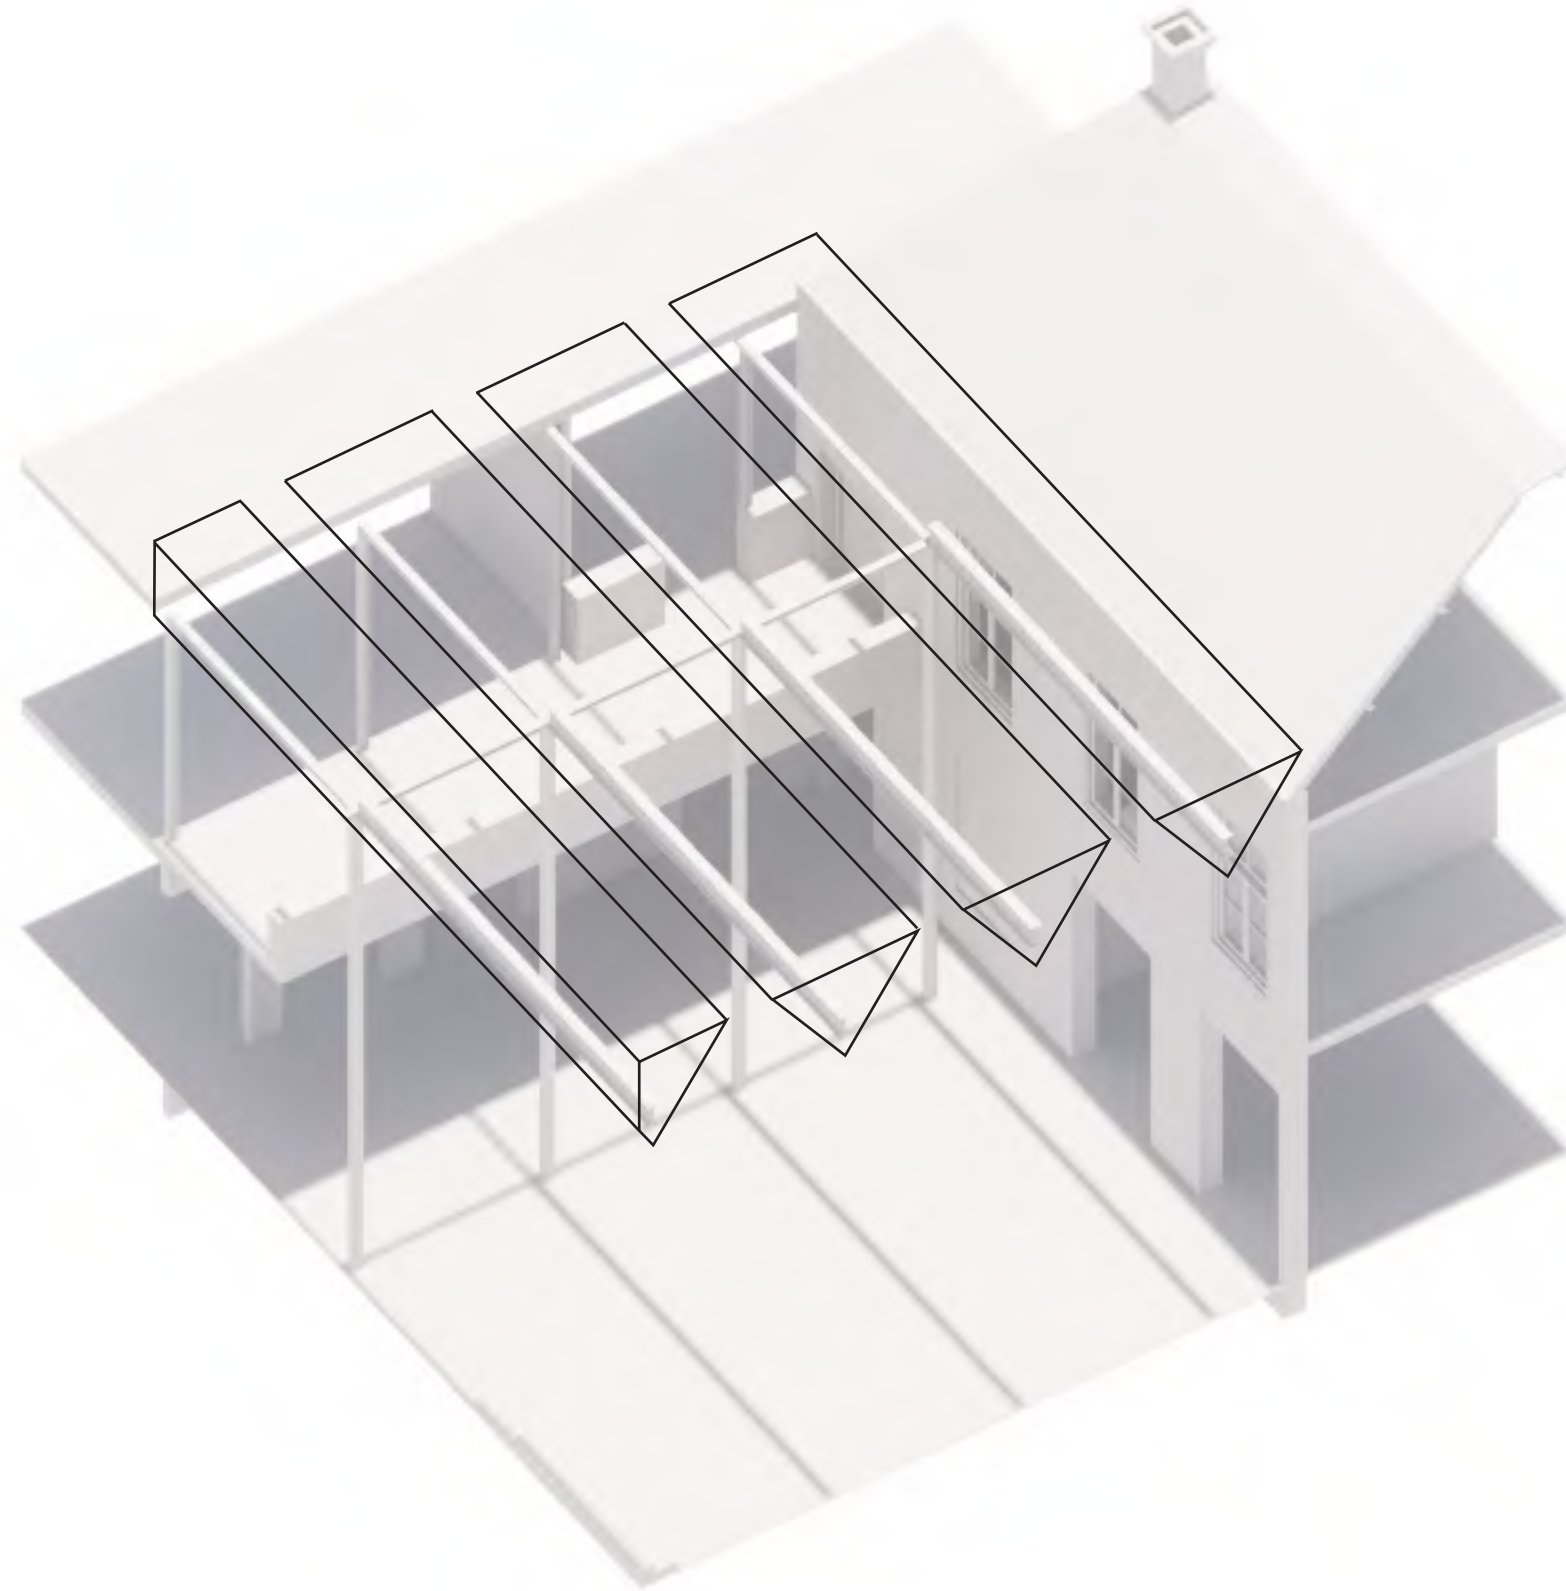
ZONWERENDE VORM

Het moet zowel licht doorlaten als de warmtelast beperken. Dus is een vorm geïntroduceerd die de zon weert.

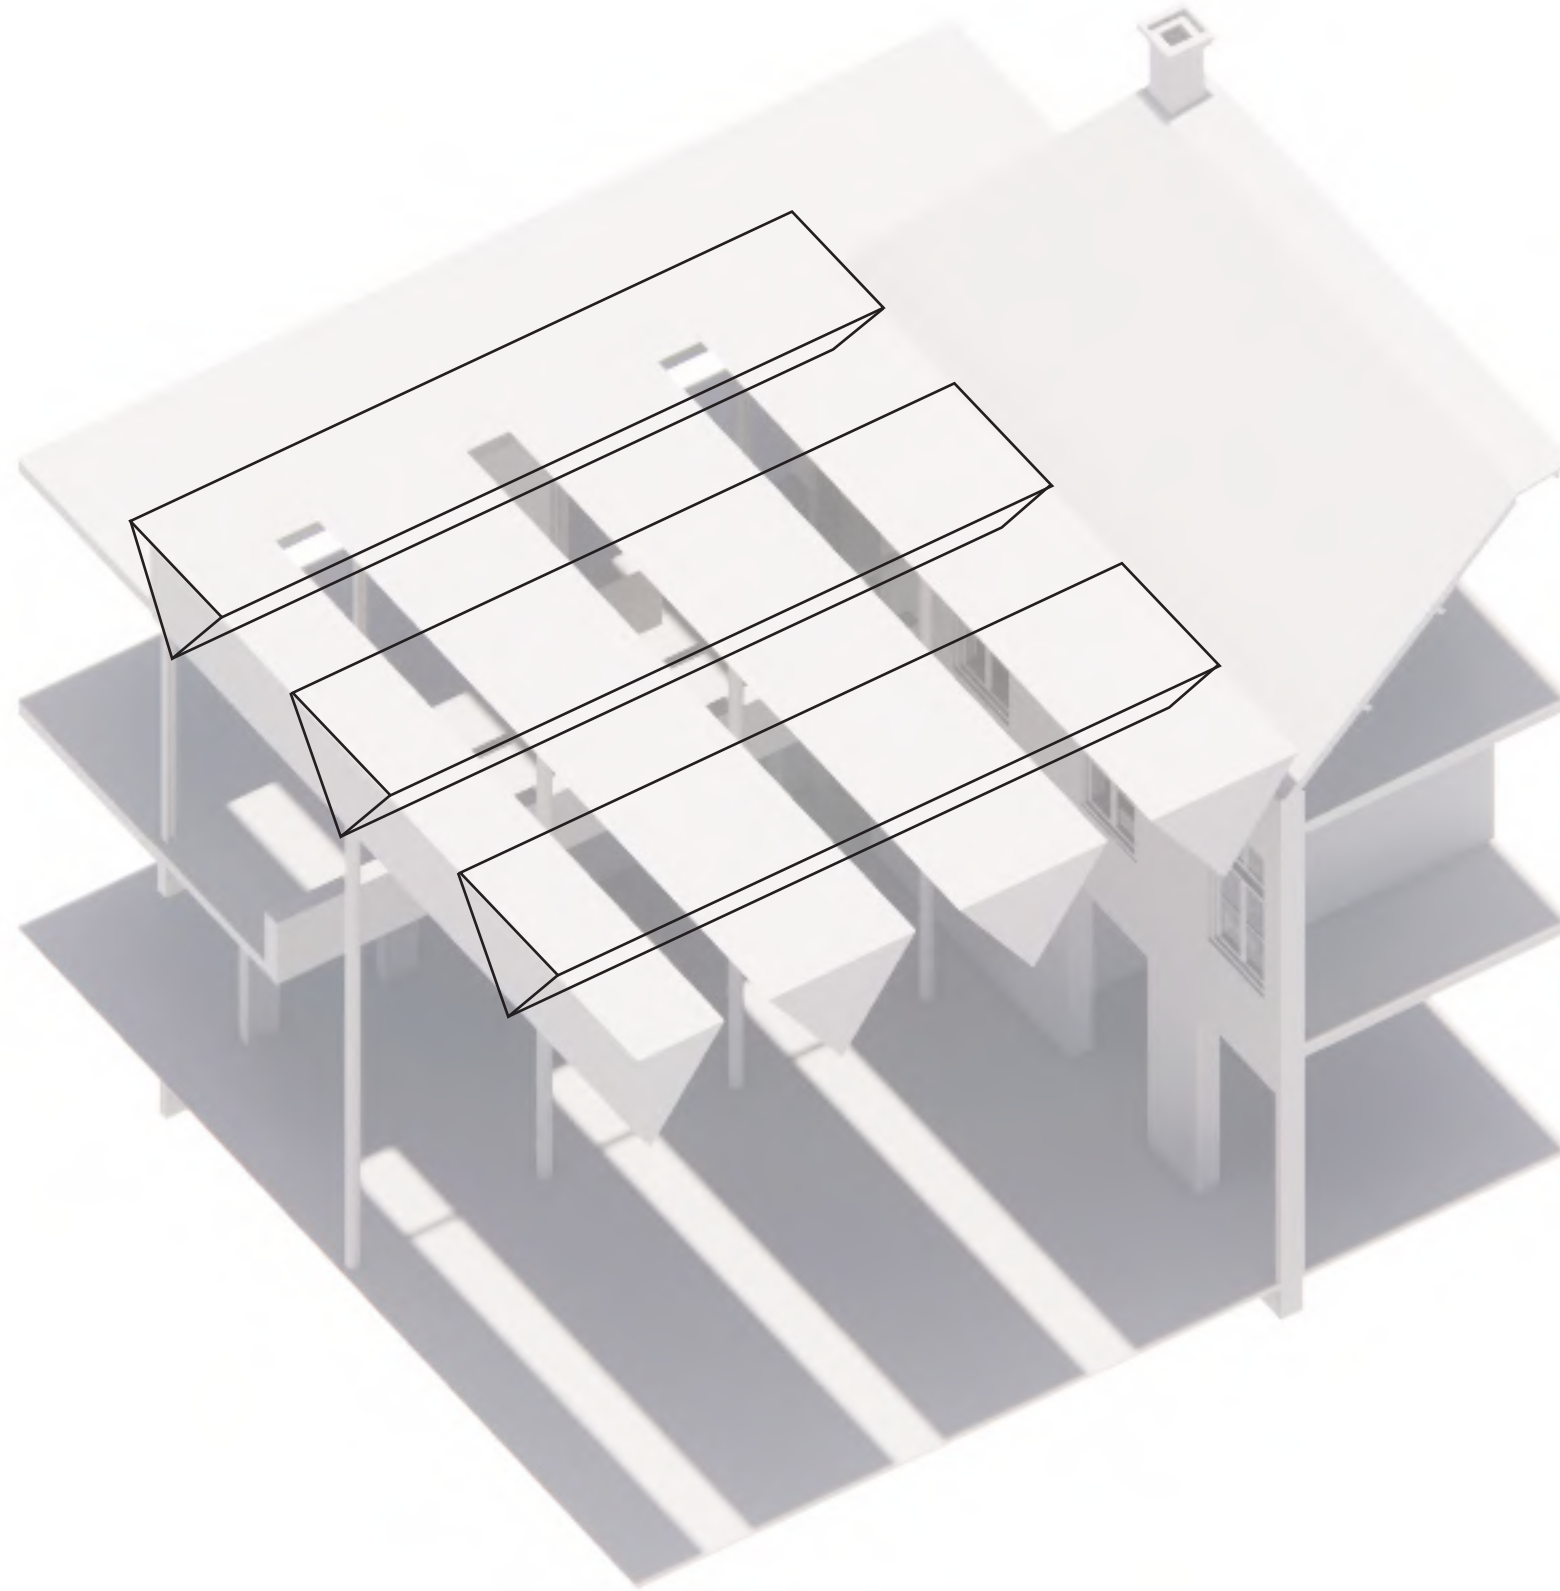
RICHTINGLOOS ELEMENT

Een tweede vorm is geïntroduceerd, resulterend in een raster, een richtingloos element dat het voormalig kloosterhof markeert.

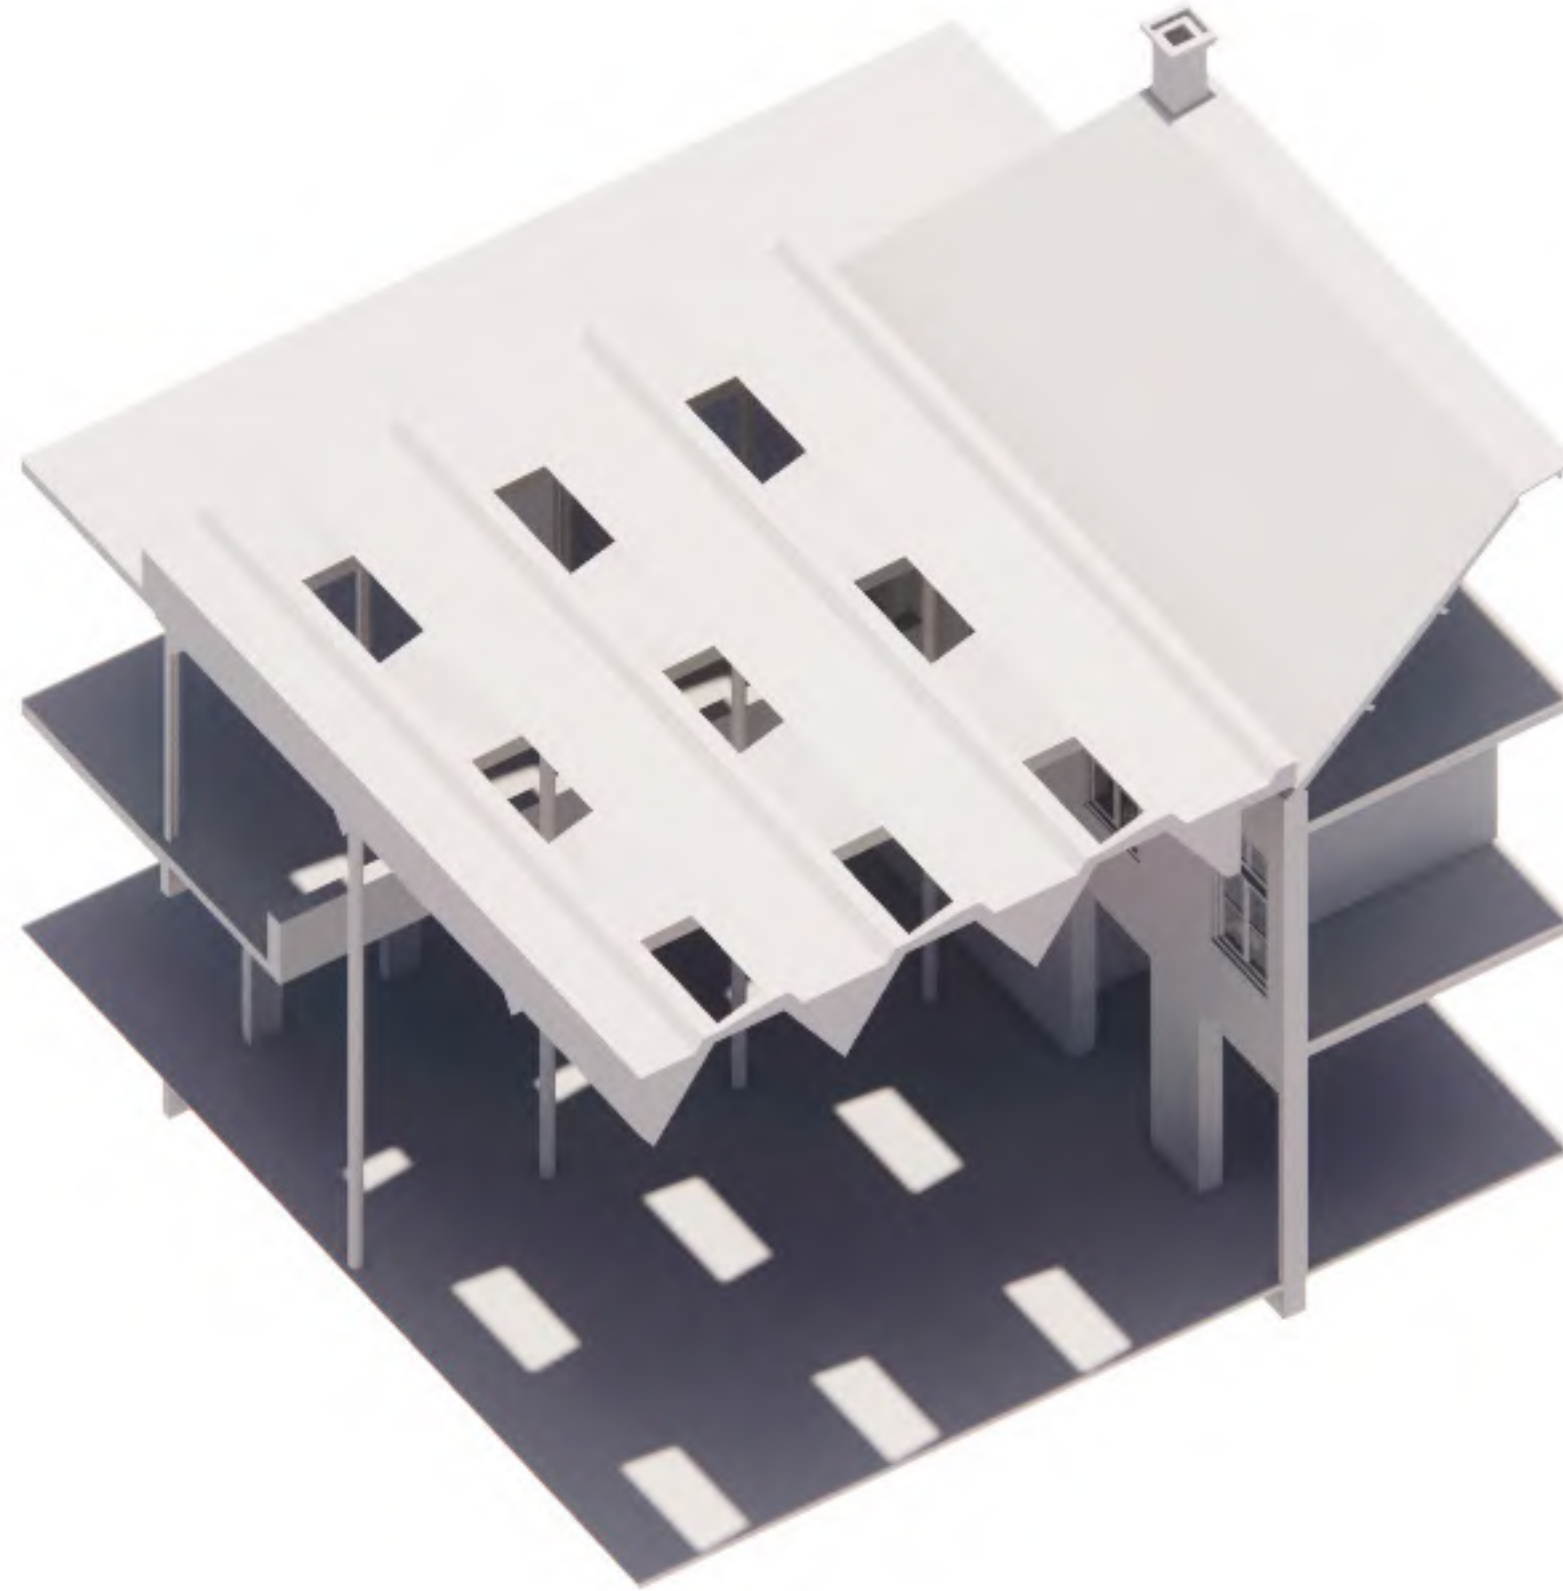
RICHTINGLOOS ELEMENT

De gehele compositie van het dak heeft een sober uiterlijk. Het uiterlijk in combinatie met het licht- en schaduwspel resulteert in een verbijzondering van de voormalige buitenruimte.

Het element wordt losgehouden van de bestaande bebouwing, hierdoor wordt de oorspronkelijke hoofdvorm beter leesbaar.

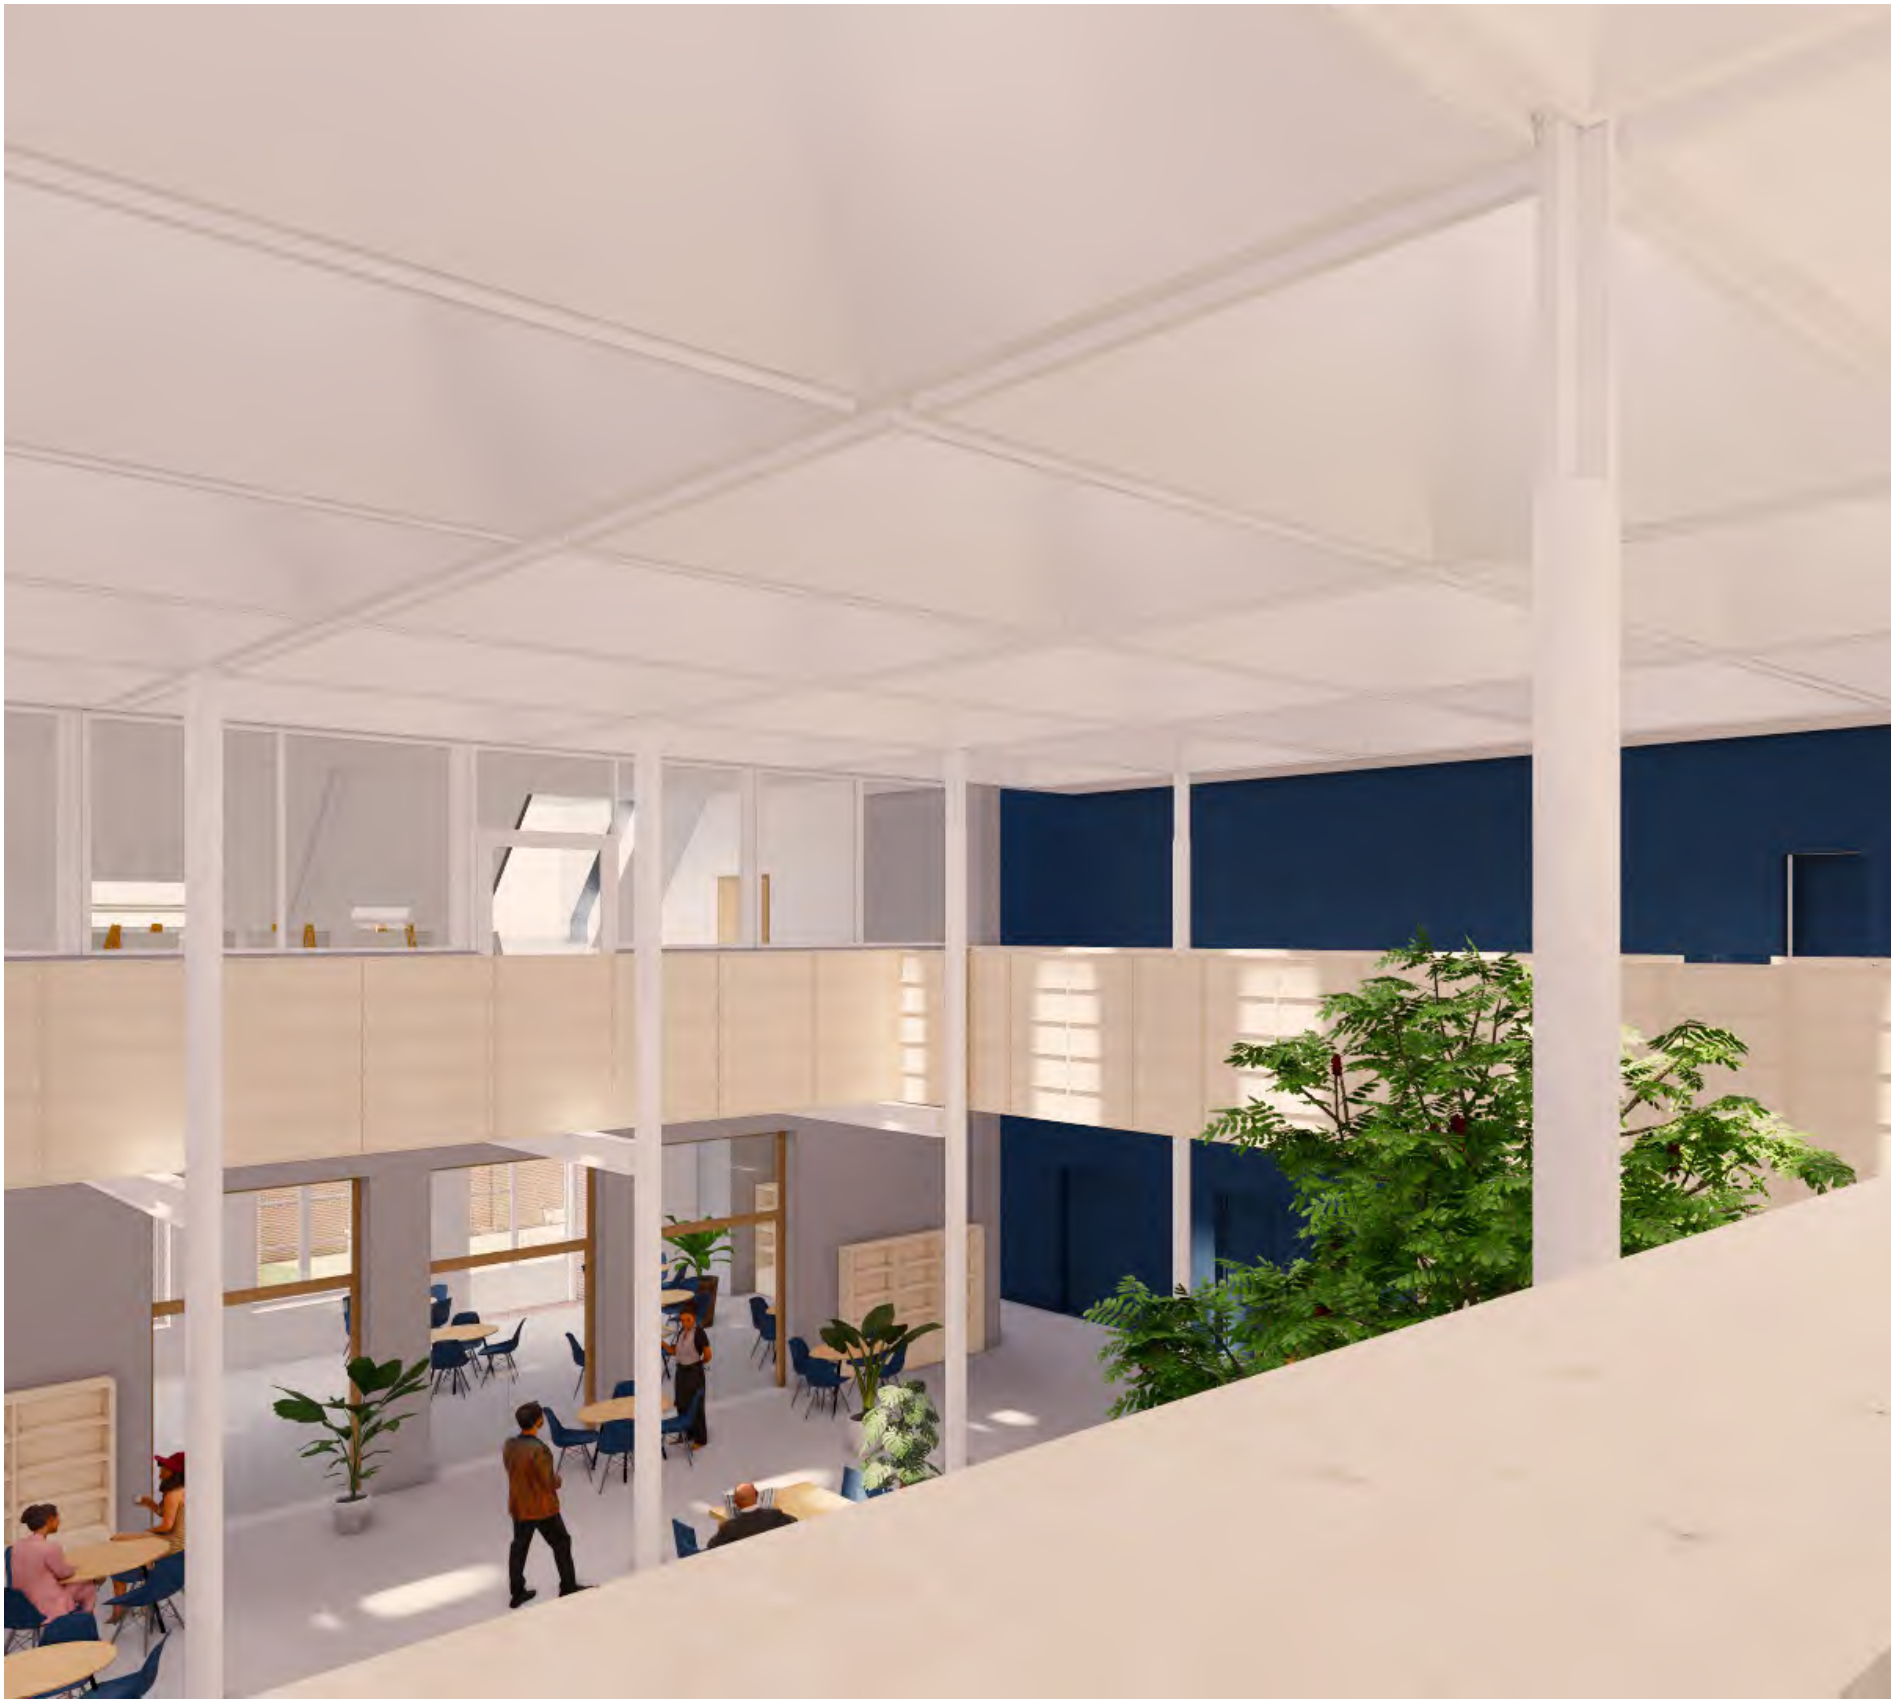
KAP

In de principe doorsnede is goed zichtbaar hoe ieder wig-element van de kap ruimte biedt voor installaties; ventilatie en verlichting. Deze integrale opzet komt ten goede aan het rustige beeld wat wordt nagestreefd. In de huidige situatie worden de resterende monumentale karakteristieken overschaduwd door installaties.

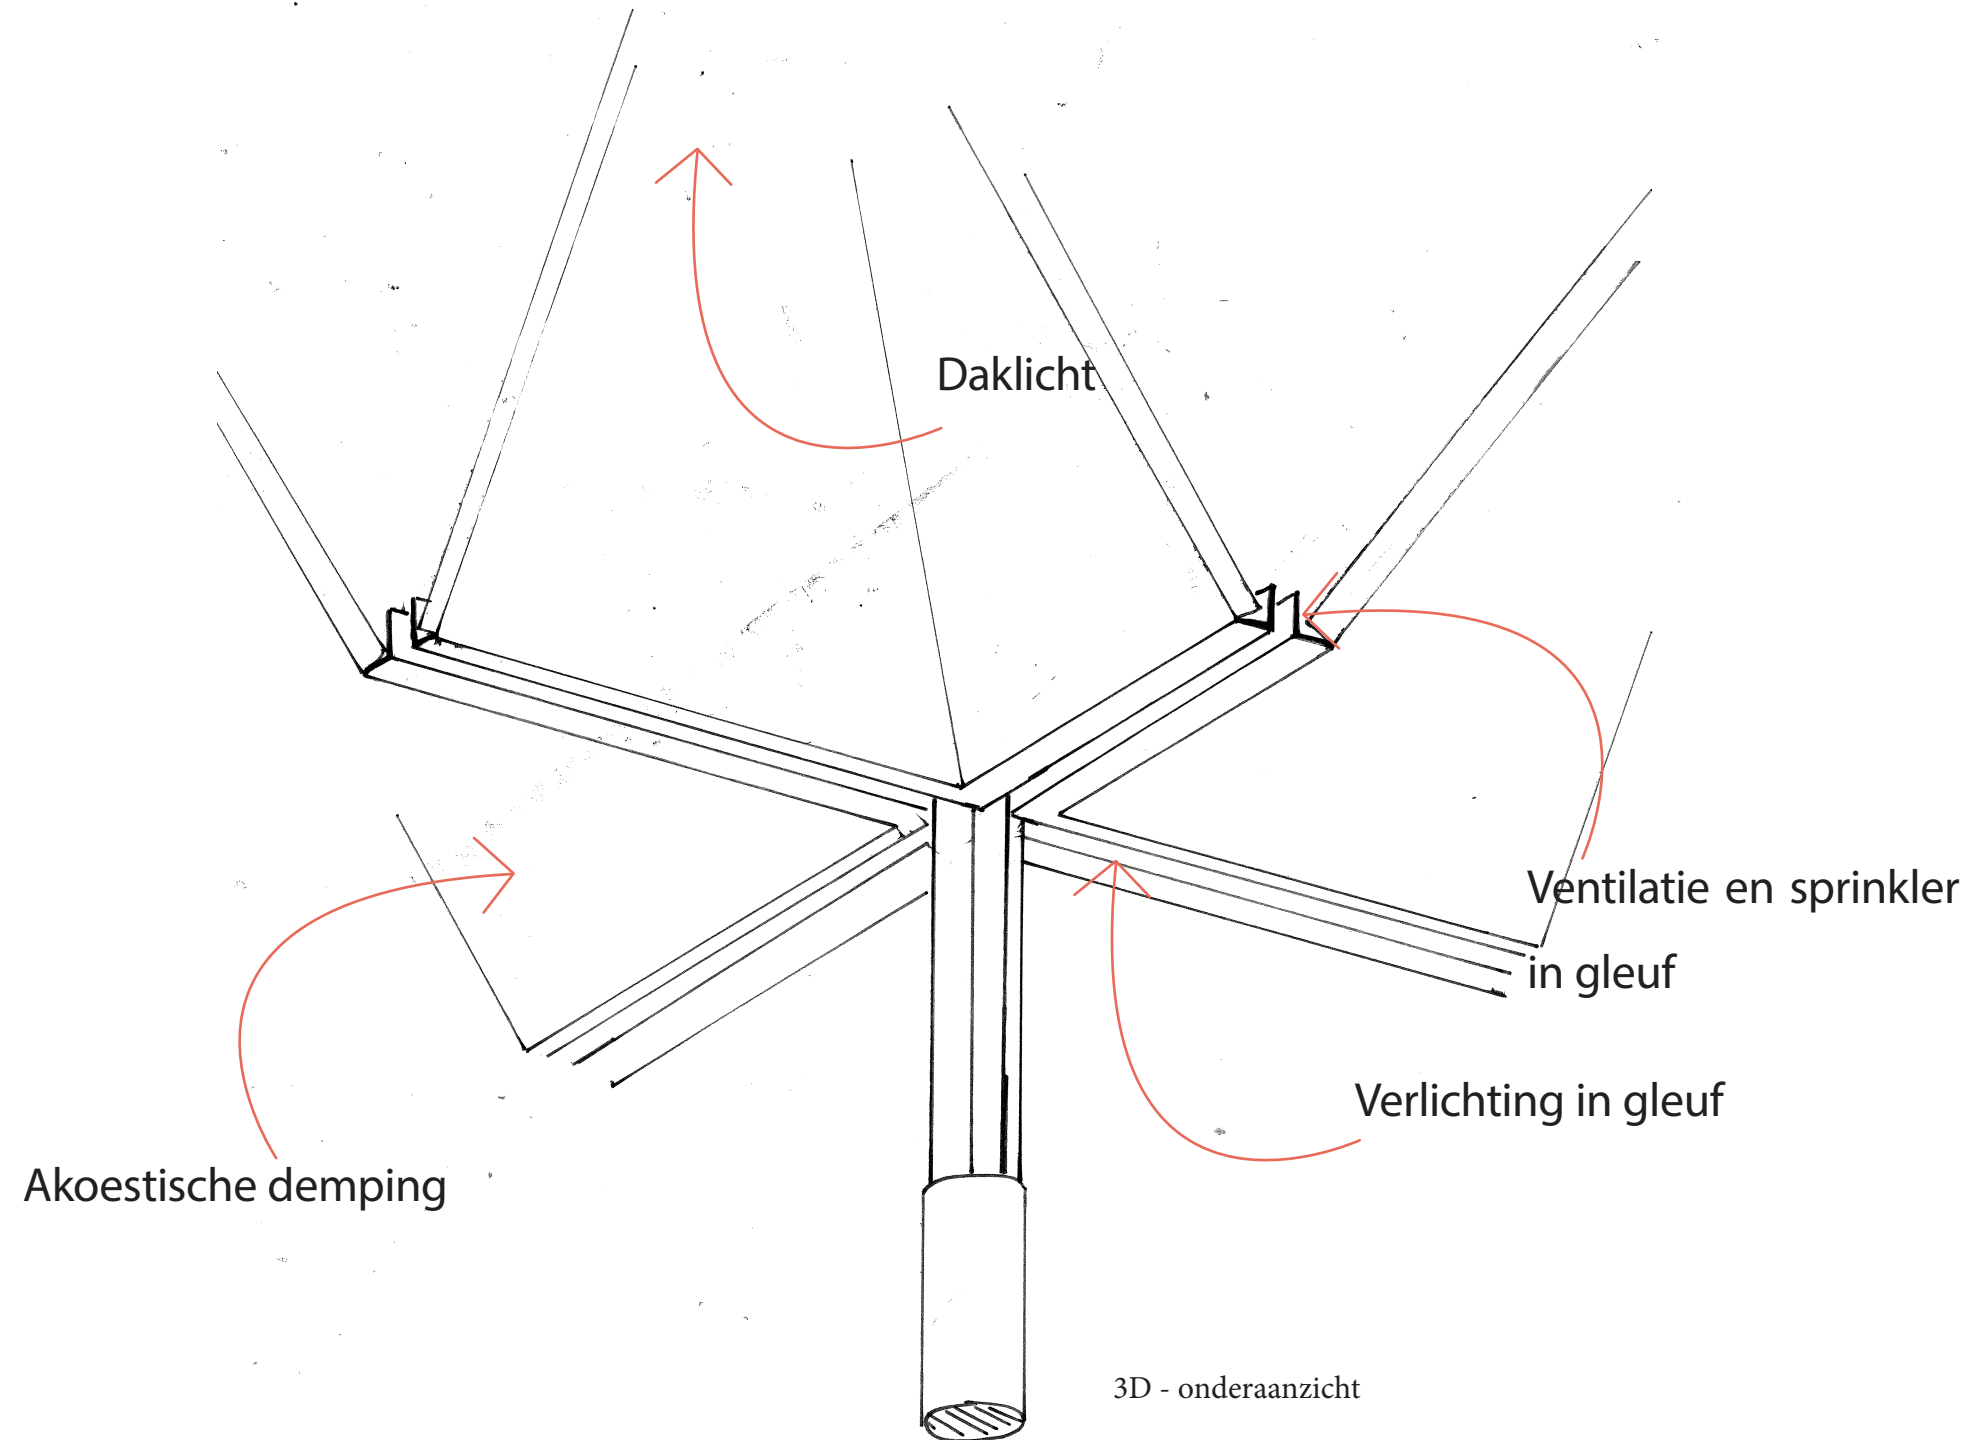
Horizontale doorsnede
- - - - - hoeklijn
— — — — — kruiskop - kolom

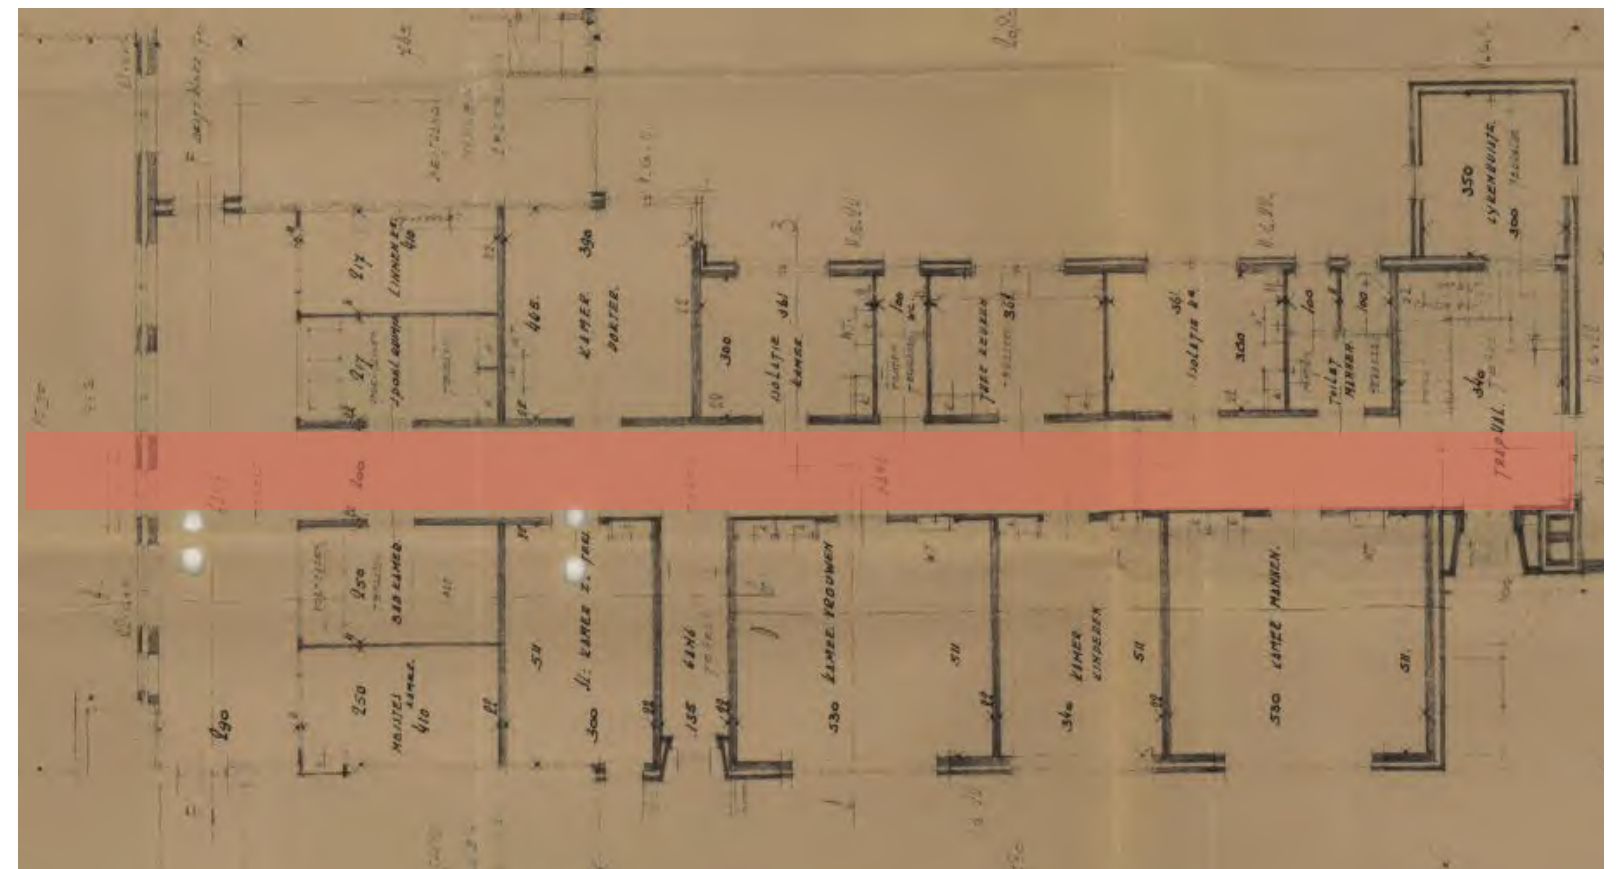
BEGANE GROND - OORSPRONKELIJK

Te zien zijn twee foto's van de van de oorspronkelijke verbinding. Deze sprekende architectuur omkaderde de vormalige binnentuin.

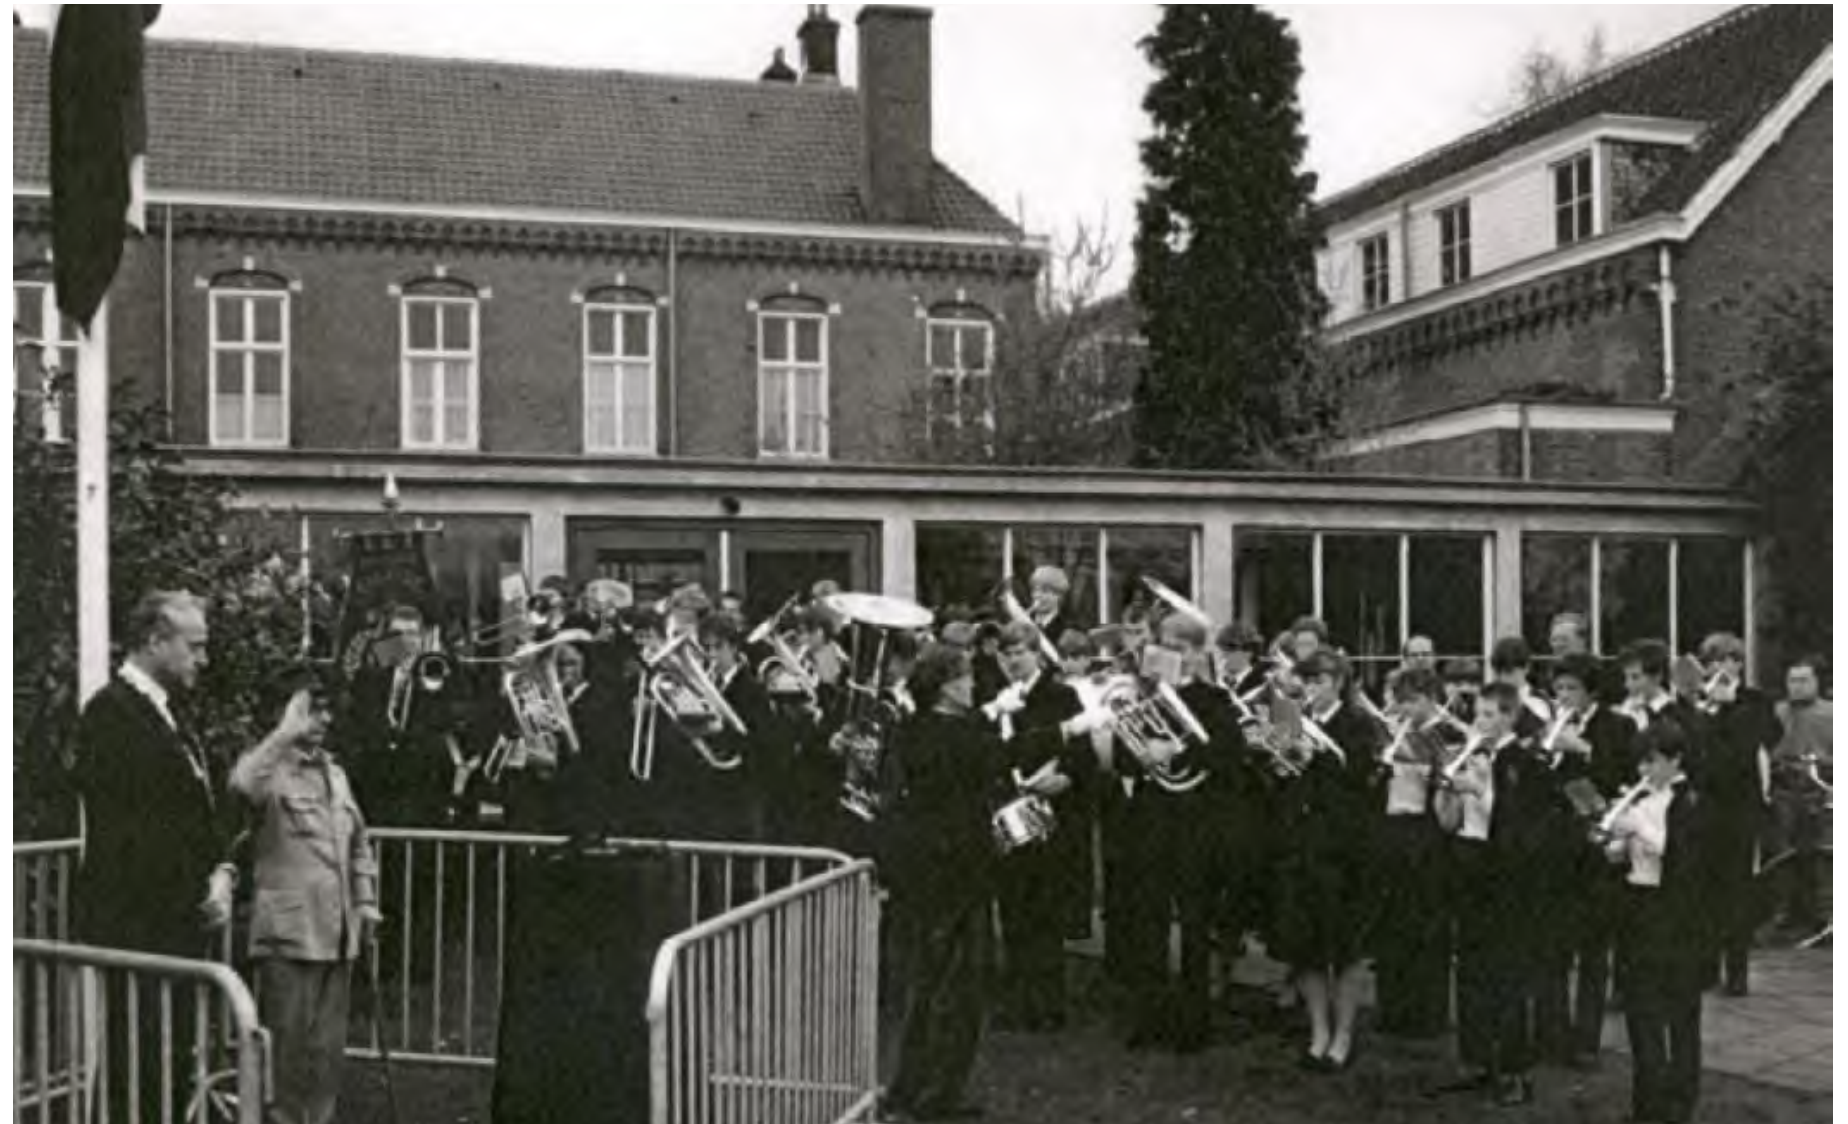
BEGANE GROND - HUIDIG

De ruimtes in de voormalige mannenvleugel en ziekenhuis hebben geen verbinding met de aangrenzende routing en kloosterplein.

Daarnaast bevindt zich in de huidige situatie een tuin, gelegen achter het ziekenhuis. Ook voor deze tuin geldt dat er geen connectie is met het gebouw.

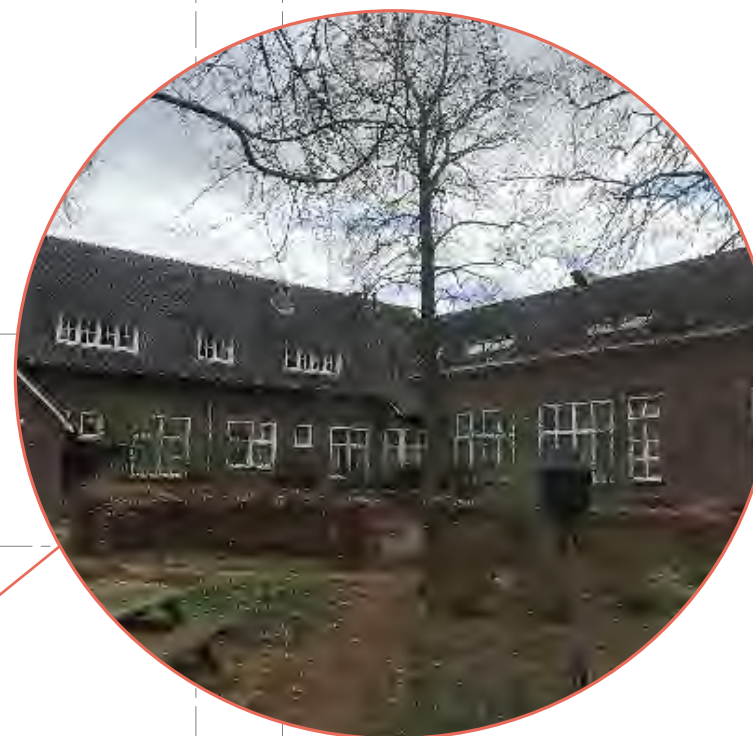
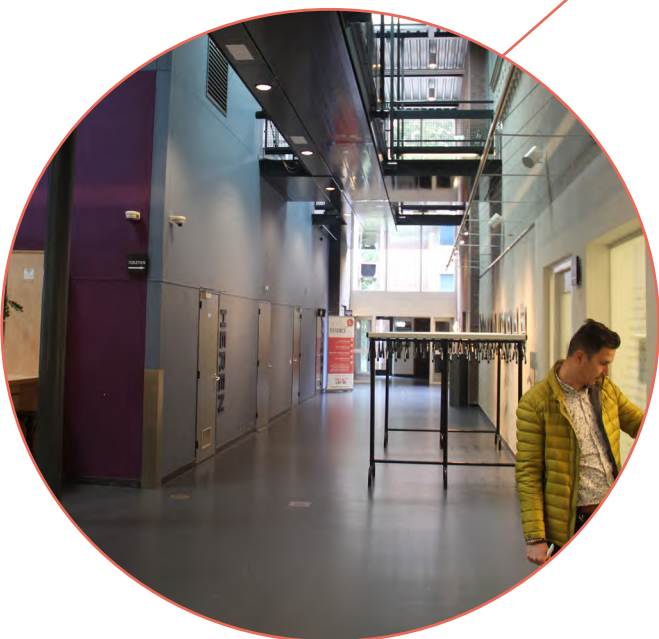
BEGANE GROND - NIEUW

In de nieuwe situatie worden ruimtes meer open, door bestaande deuren (niet monumentaal) te vervangen met transparante delen.

Geïnspireerd door de oorspronkelijke verbindingsgang, is de kloostertuin omkaderd met een vergelijkbare kolommen reeks. Deze kolonnade gaat over in een nieuw pergola (parallel aan de vleugel) en een serre (aangrenzend aan het ziekenhuis).

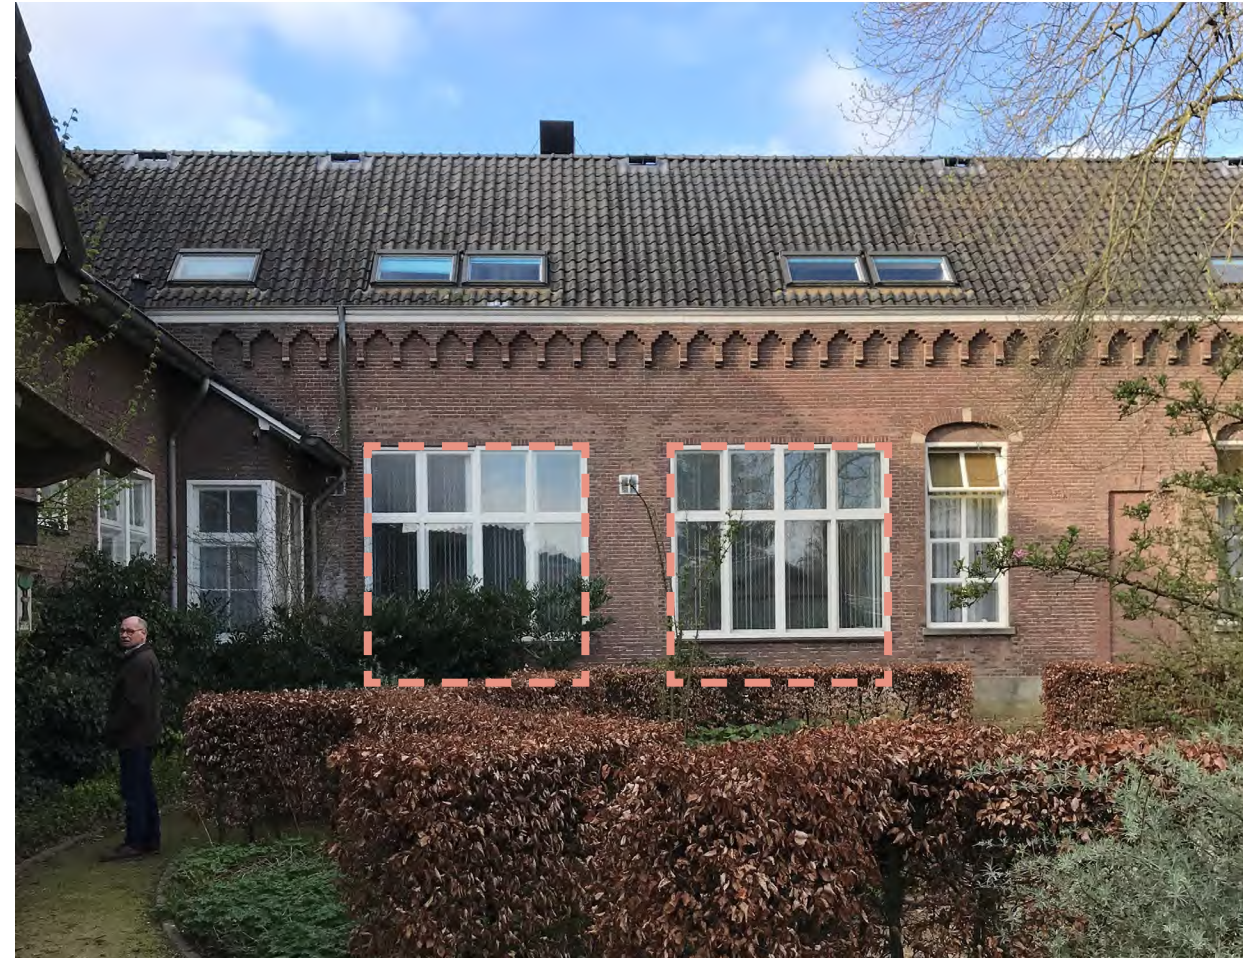
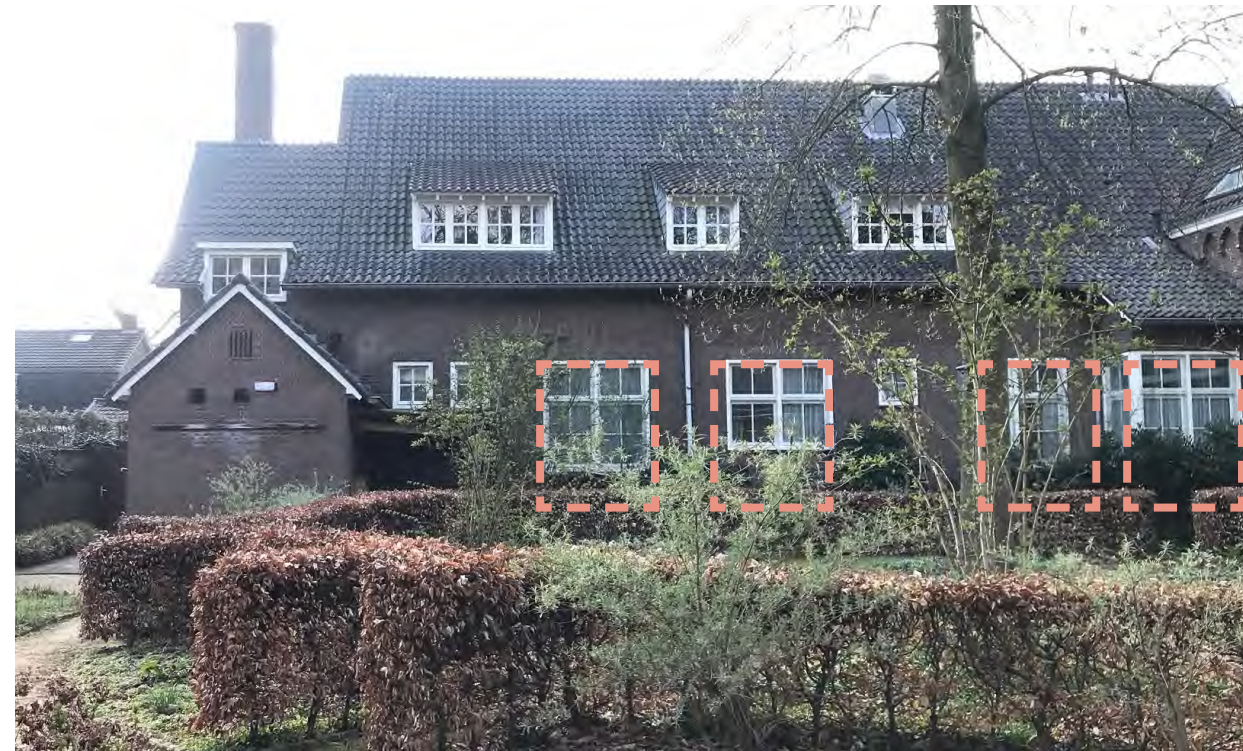
KLOOSTERTUIN - NIEUW

De nieuwe kolonnade houdt de hoogte aan van de helft van de bestaande kozijnen. Daarnaast zijn de serre en pergola voorzien van een plat dak. Het nieuwe toegevoegde volume is door zijn hoogte, materiaalgebruik, en dimensies ondergeschikt aan de ziekenvleugel, het ziekenhuis en het kapel. Hierdoor worden deze drie monumentale karakteristieken beter leesbaar. Om de functionaliteit te bevorderen gaat de berging van de kapel plaatsmaken voor een nieuwe verbindingsas, zoals weergegeven in de plattegrond. Deze gevel heeft een positieve monumentwaarde.
