KLOOSTER NUENEN

VISIE DOCUMENT

Projectnummer 1816
Fase: Definitief Ontwerp
Documentnummer: NT-3802
15 oktober 2021

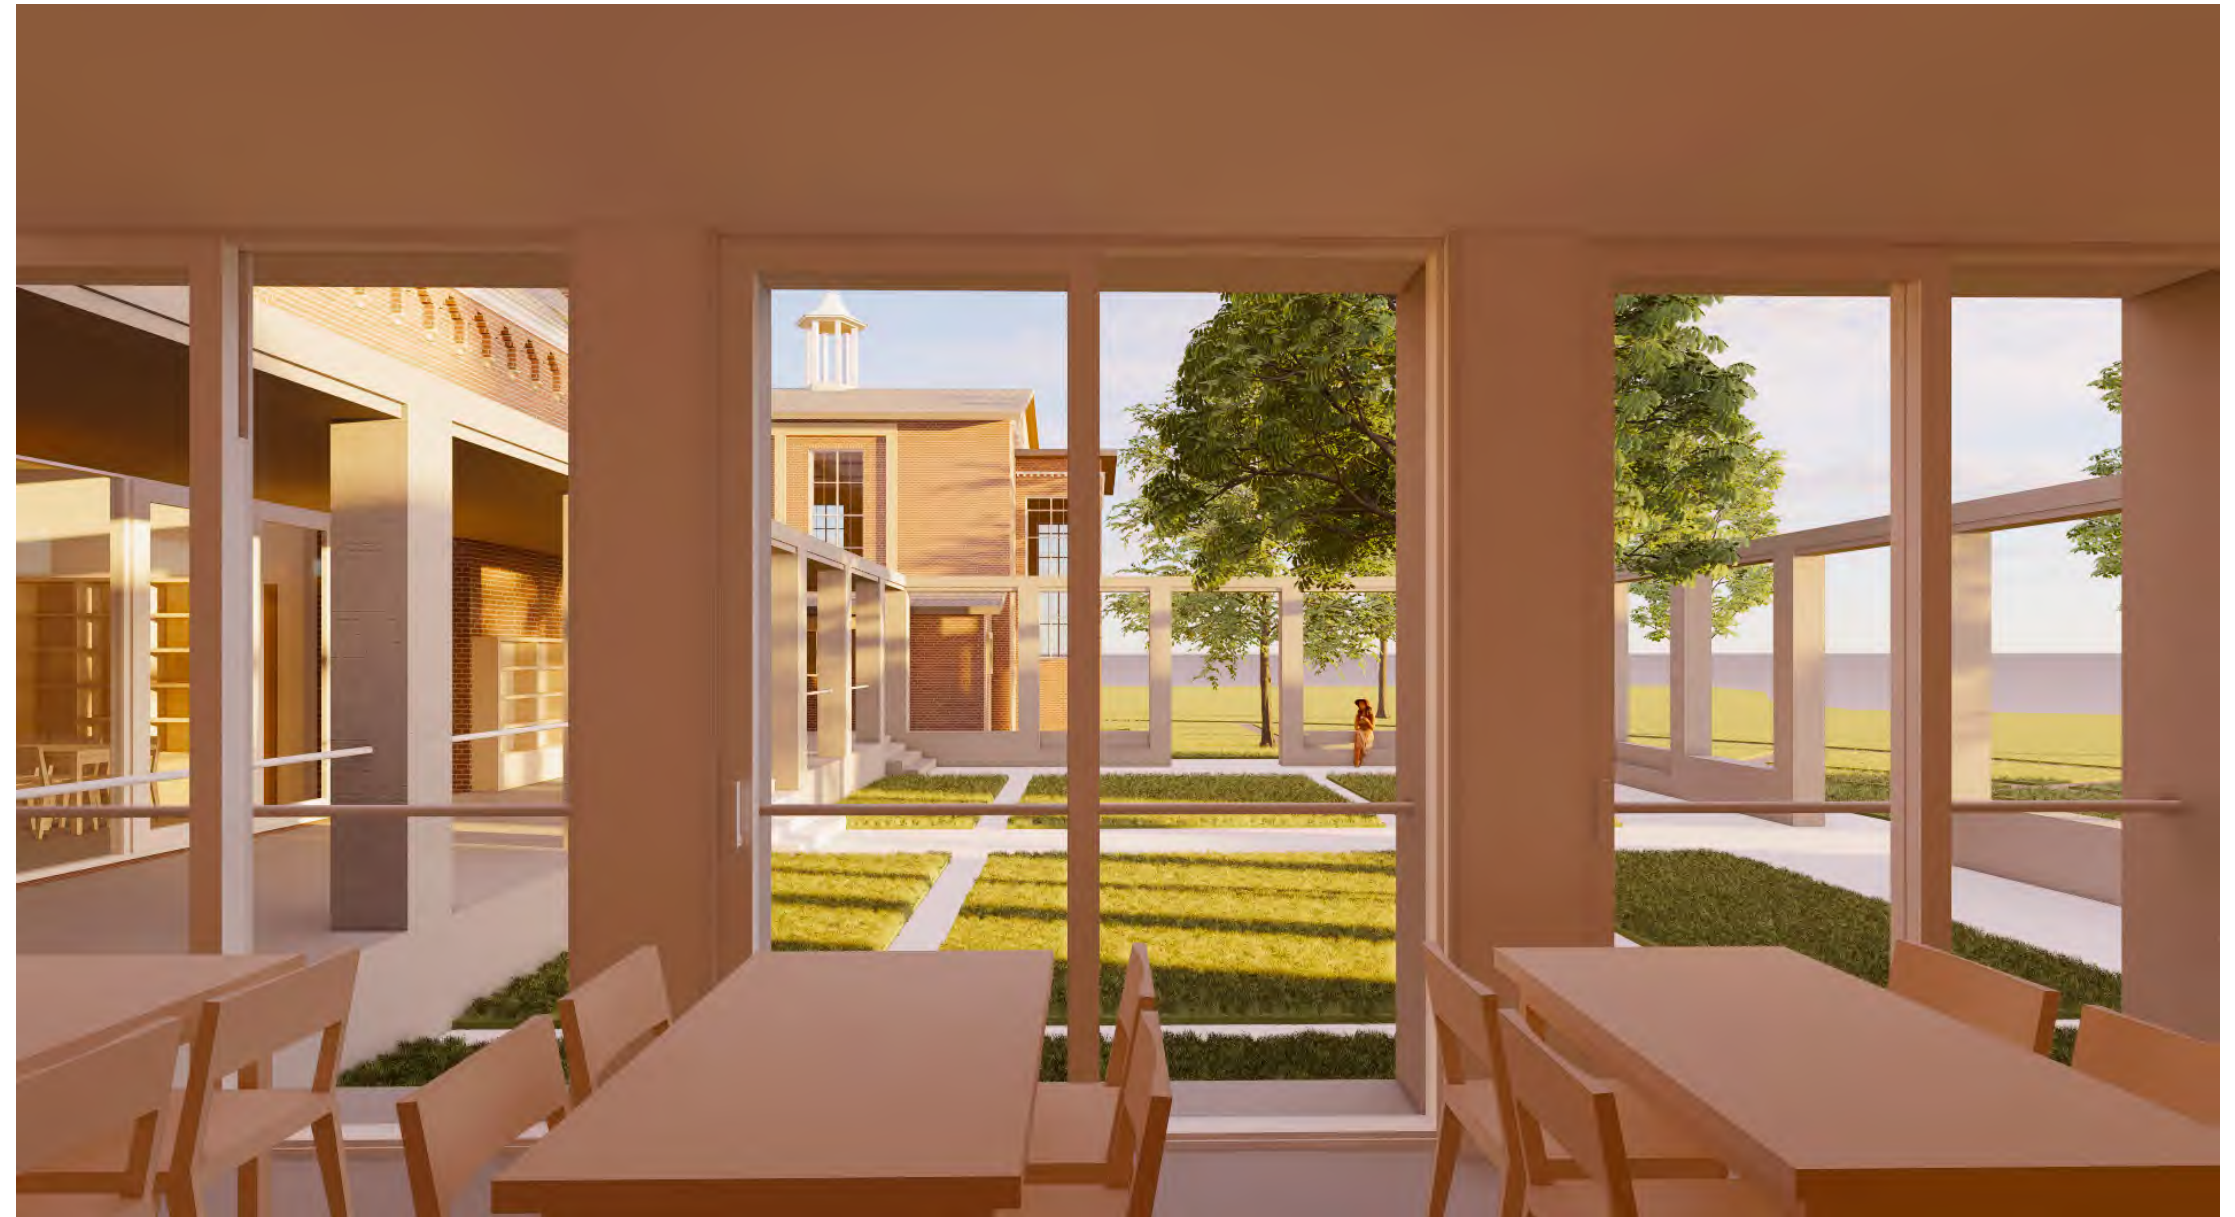
Deze nieuwe verbindingsgang is een teruggreep naar de oorspronkelijke, het betreft de tuin weer bij het Klooster.

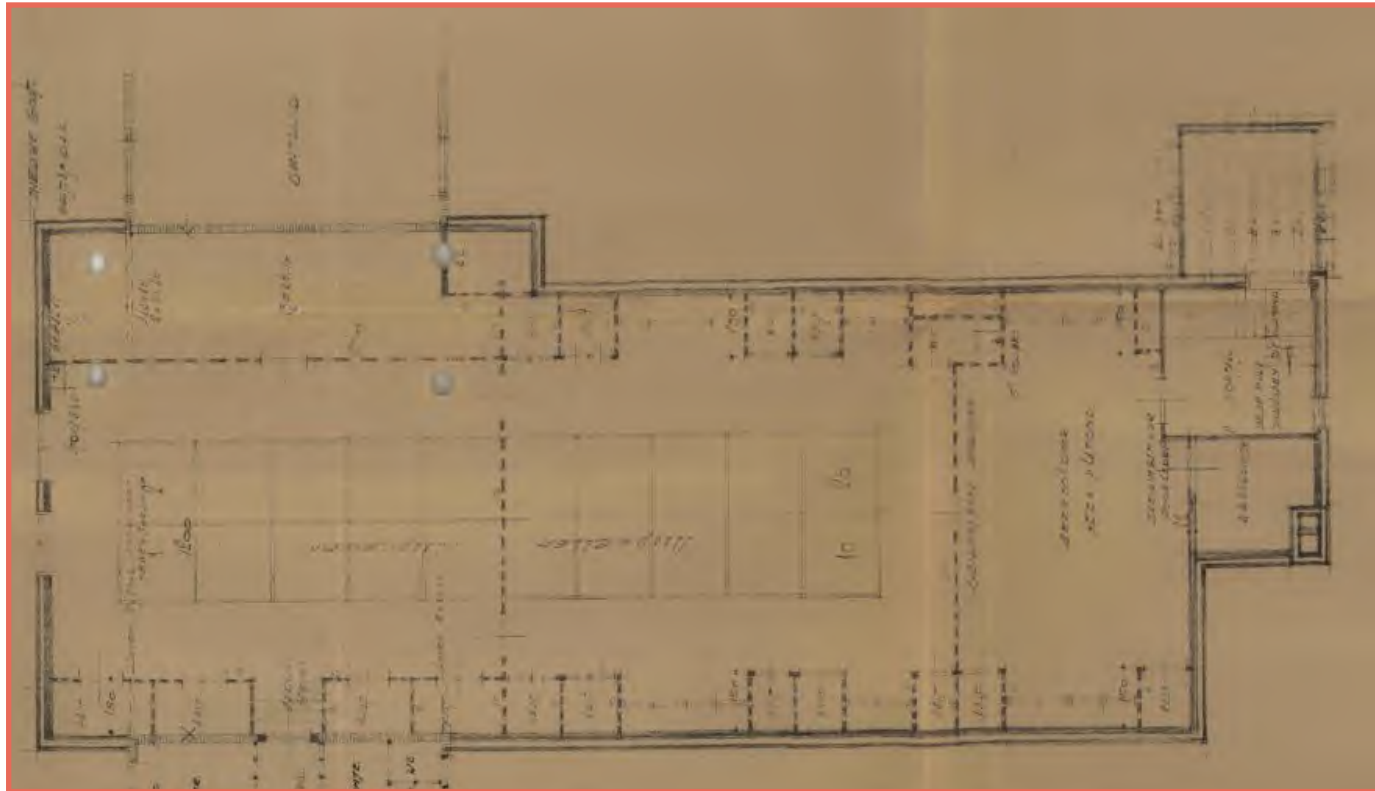
Oorspronkelijke ziekenhuis met de heldere opzet in routing en ruimteverdeling

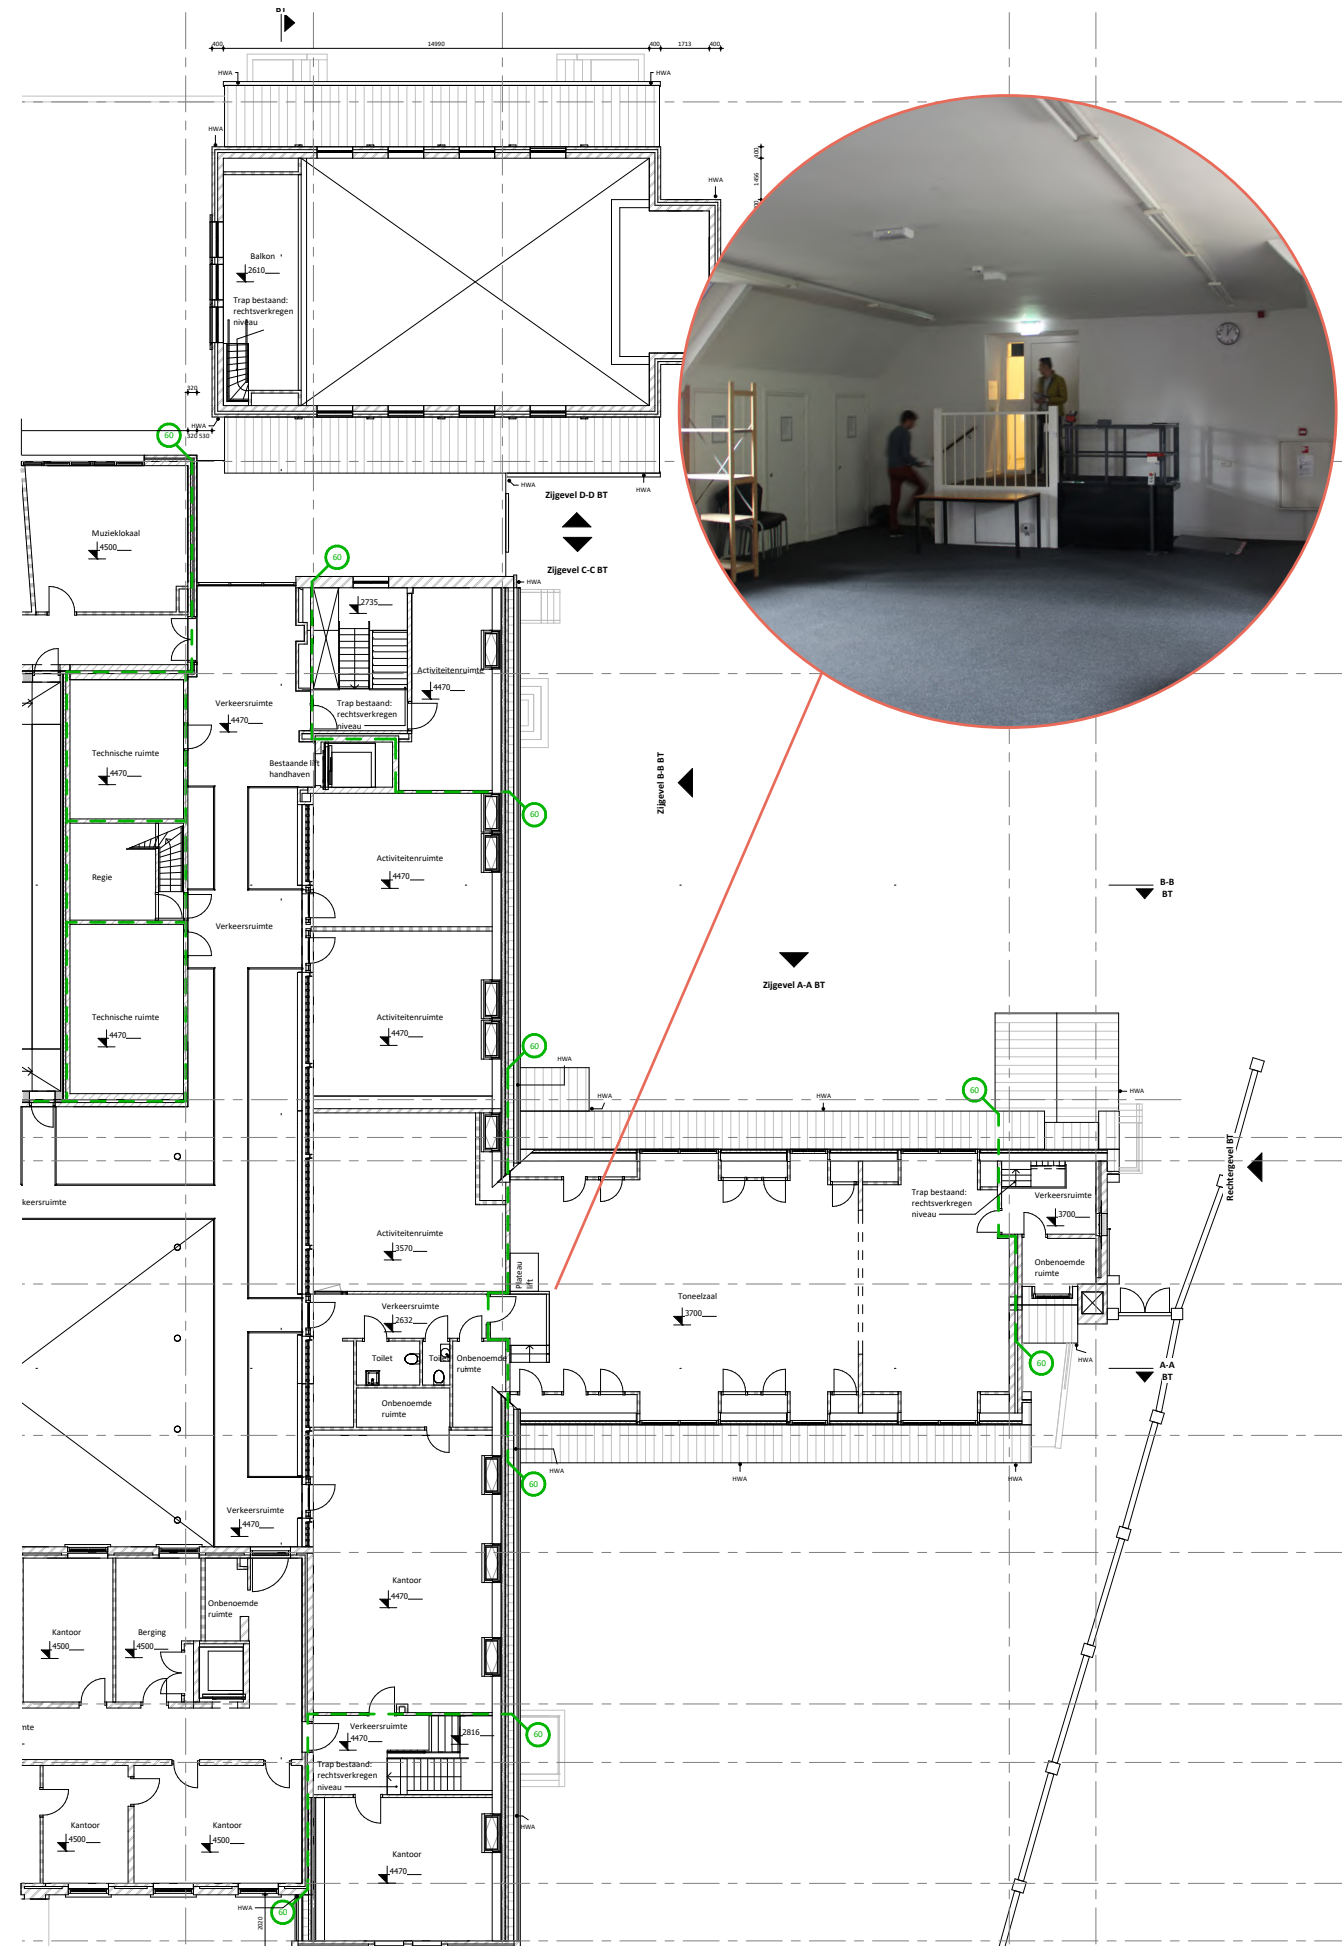
De ruimtes in de voormalige mannenvleugel en ziekenhuis hebben geen verbinding met de aangrenzende routing en kloosterplein.

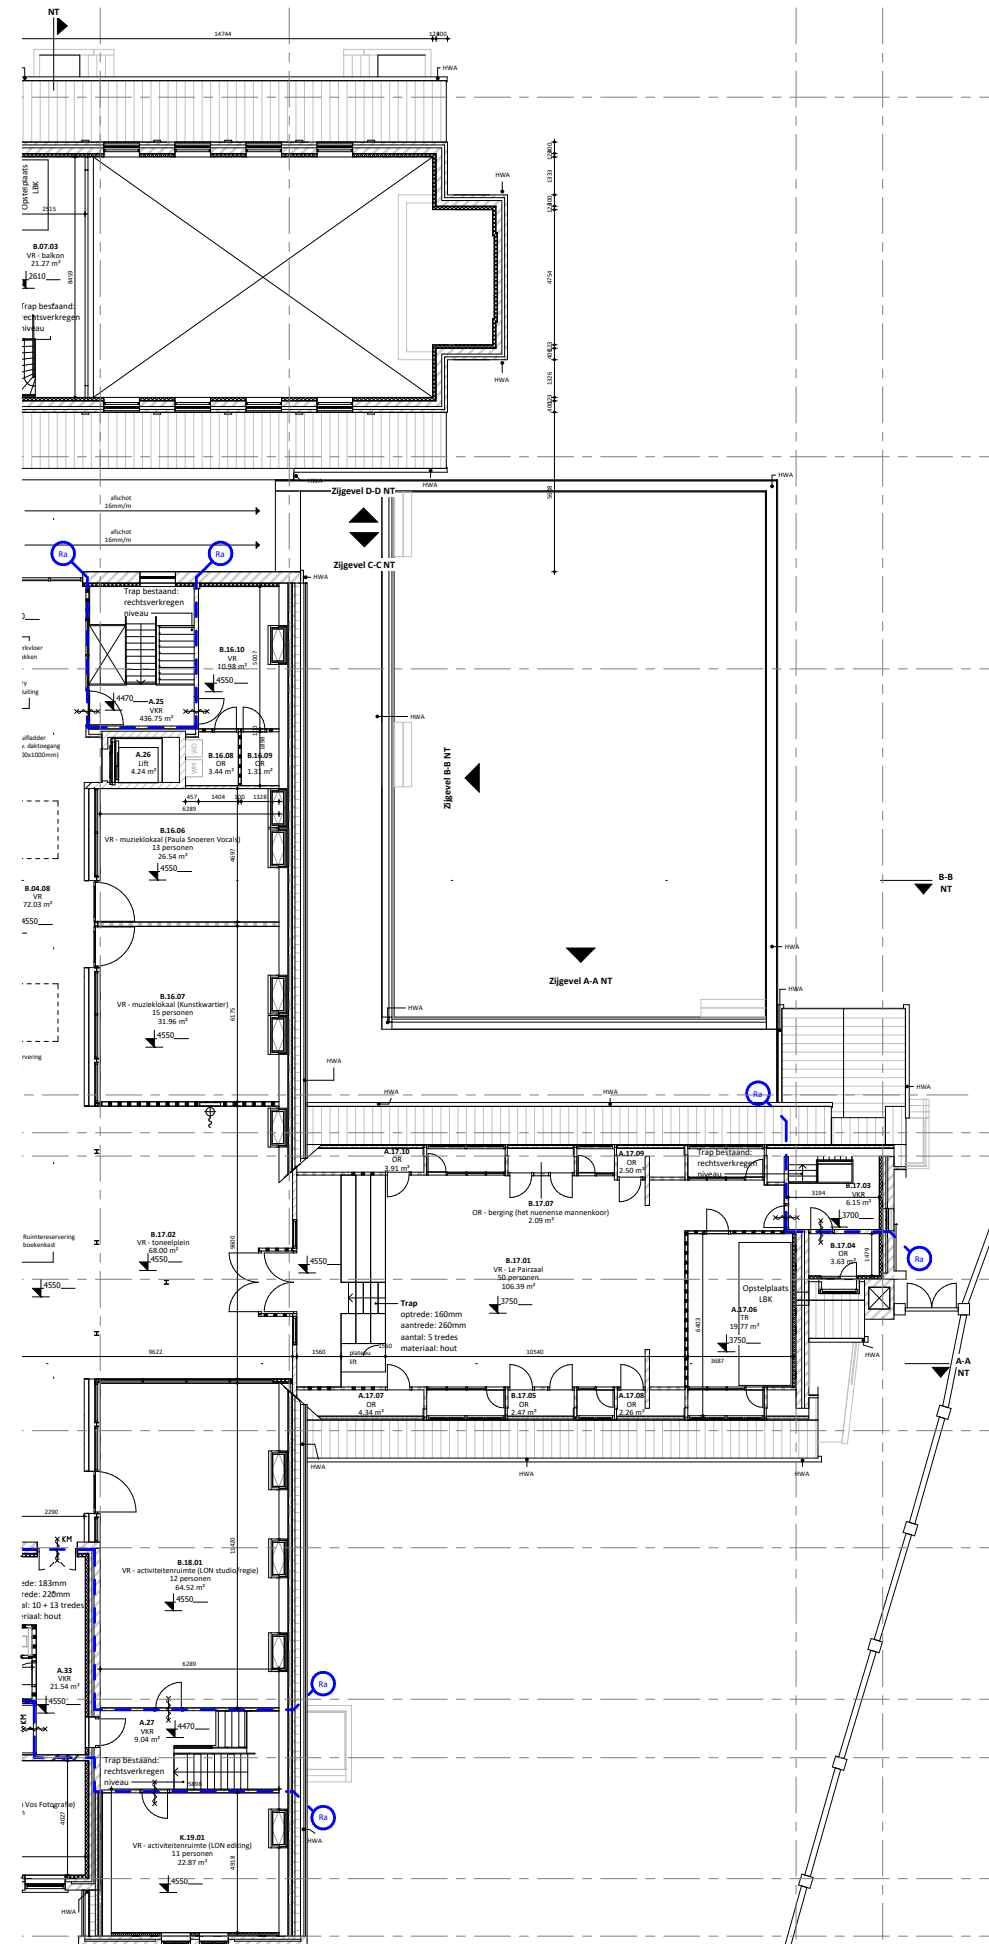
Oorspronkelijk gezien scheidde het ziekenhuis de mannenvleugel ten opzichte van de vrouwenvleugel. Deze opzet is hersteld door de bestaande bergingen en sanitair te verwijderen. Hierdoor ontstaat er een aangename ruimte die leidt naar de toneelzaal en die in verbinding staat met de rondgang. De vleugels eindigen ongeveer op de plek waar ze dat van oudsher deden.

De metselwerk penanten die doorbroken worden zijn grotendeels niet origineel/monumentaal.

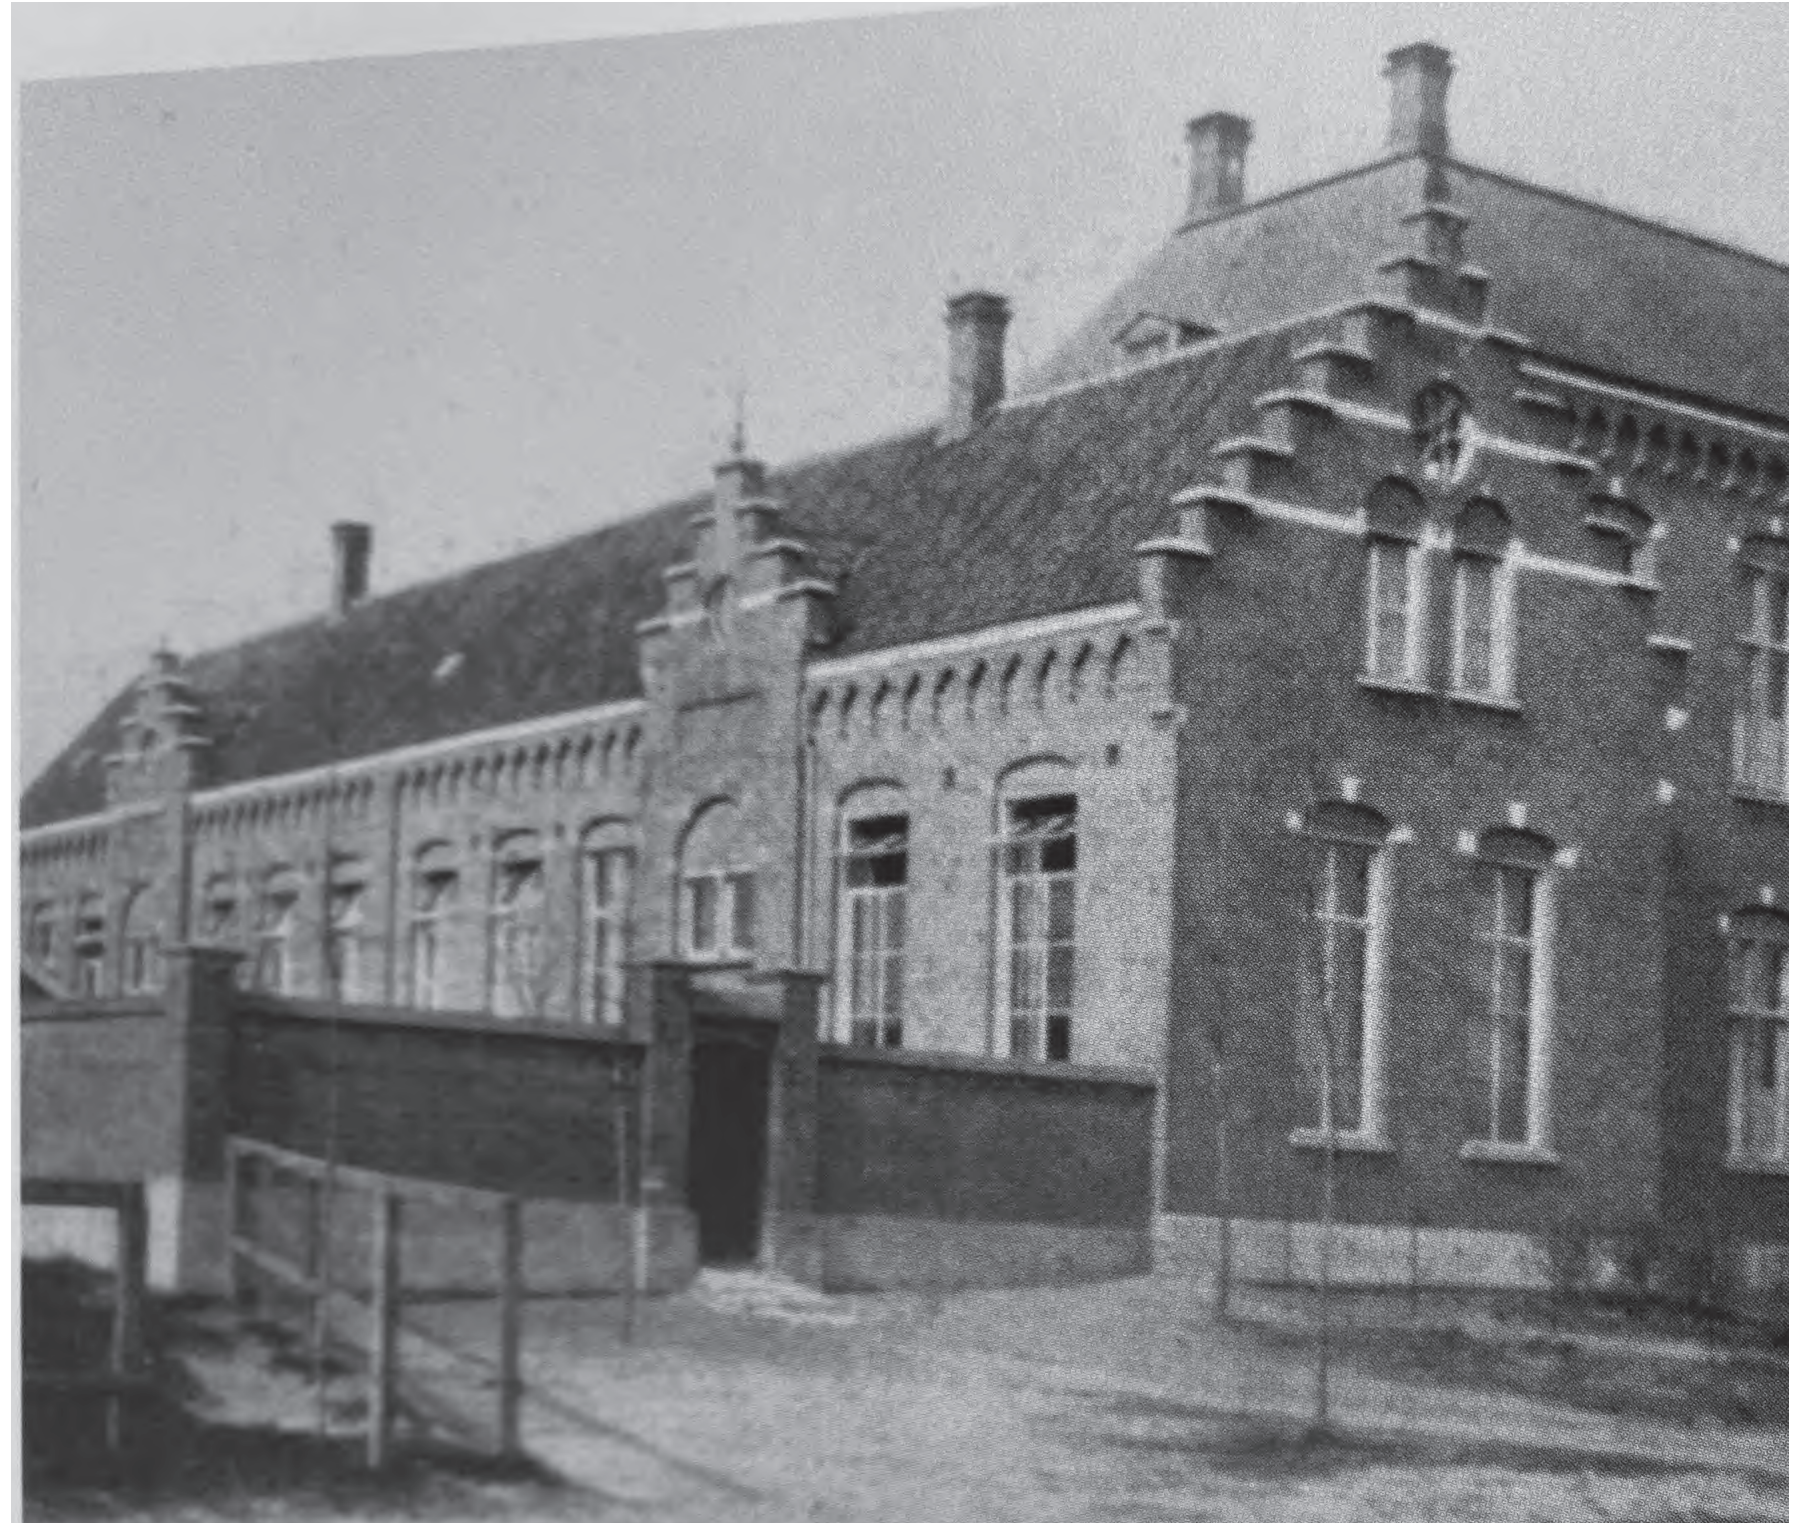
BEGANE GROND - HUIDIG

Vandaag de dag omsluit de kloostermuur het voormalig schoolplein volledig, aangezien de oorspronkelijke toegang is dichtgemetseld.

Dit geldt ook voor de oorspronkelijke toegang in de gevel. Beide doorgangen worden hersteld.

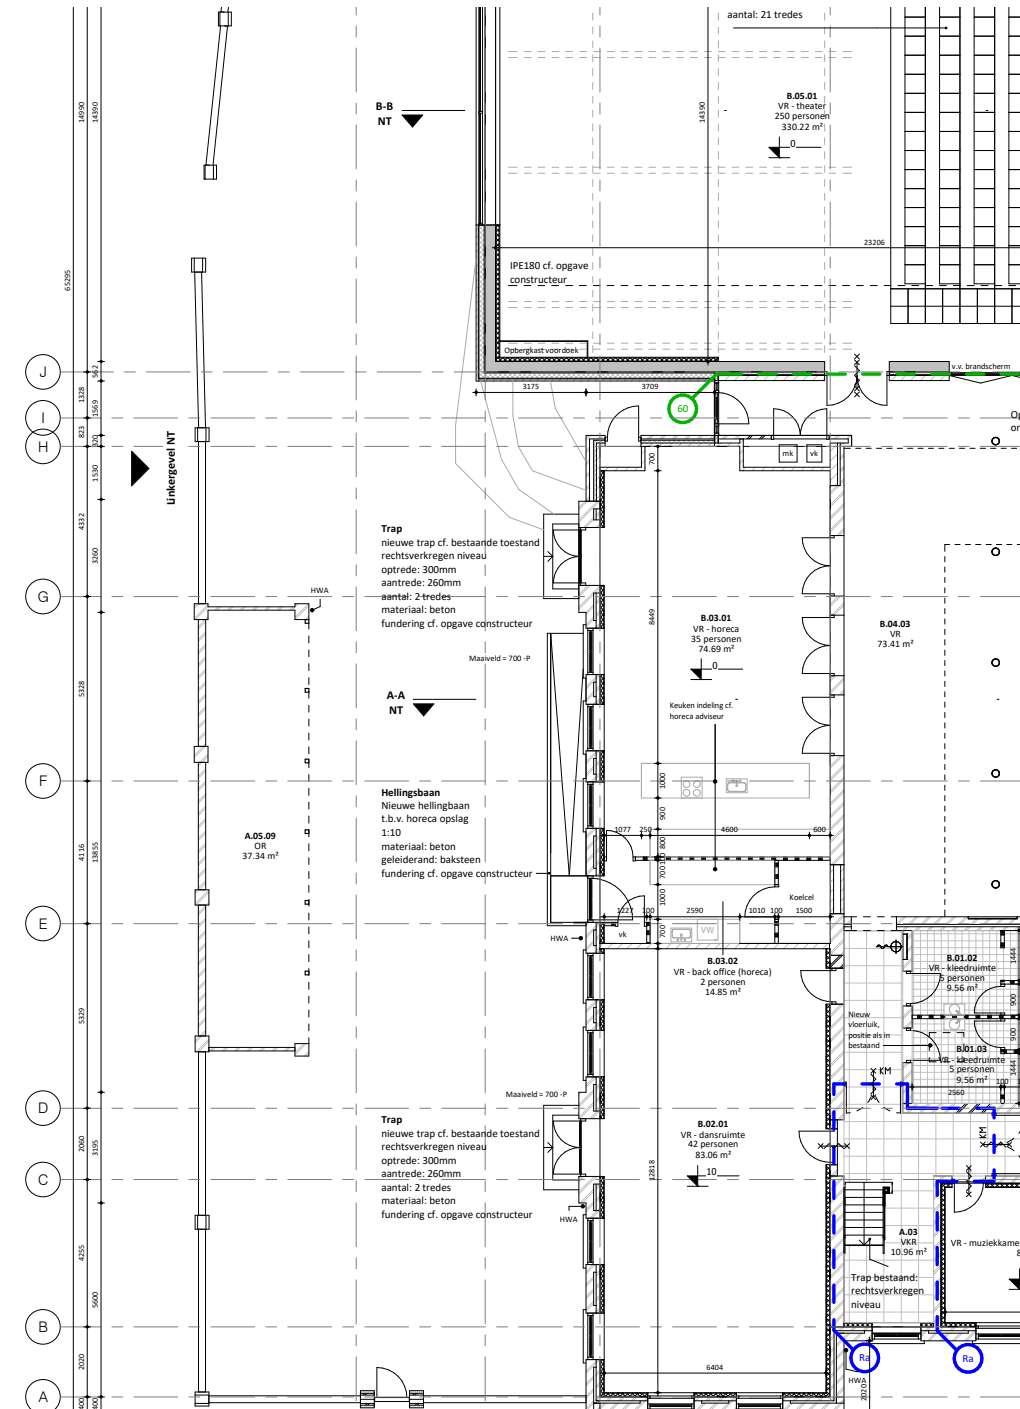
BEGANE GROND - NIEUW

De doorbraken in de schoolvleugel zijn duidelijk te zien in deze impressie. De maatvoering en situering van de doorbraken zijn gerelateerd aan de bestaande openingen. Deze perforatie stimuleert de transitie van het kloosterplein en de in dit geval aangrenzende horeca functie.

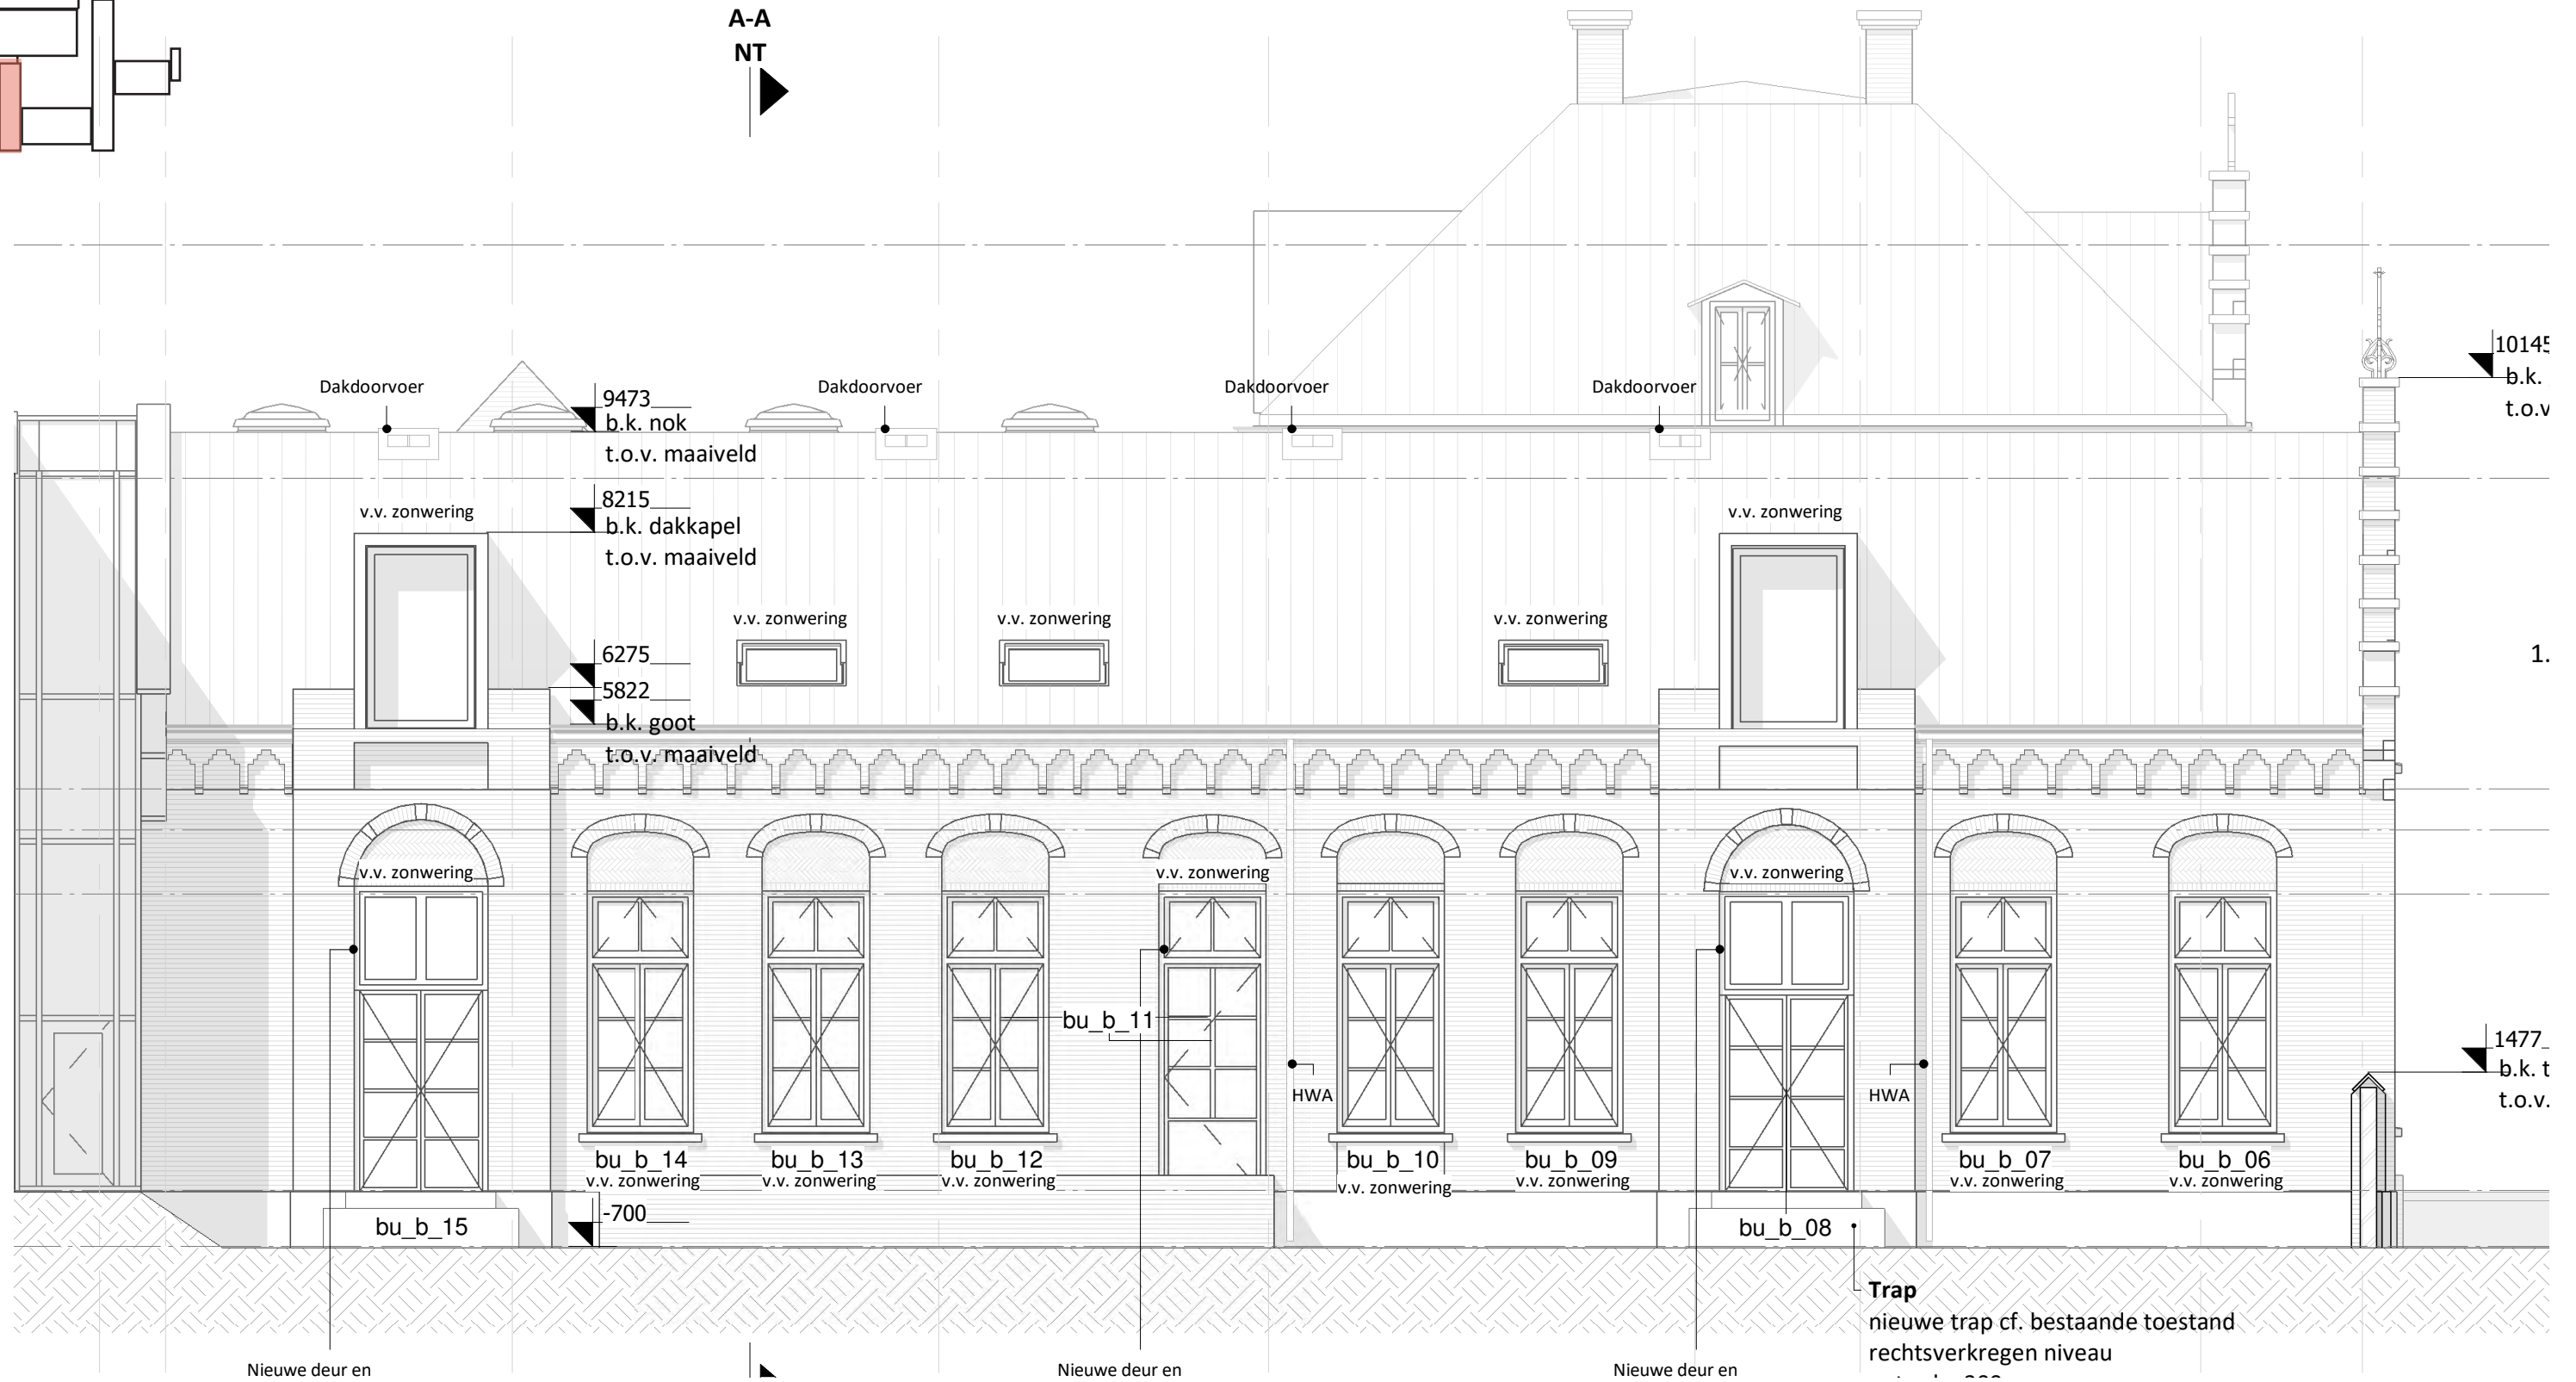
LEESTUIN - NIEUW

Het dakkapel is een moderne variant van de oorspronkelijke dakkapel. Het dakkapel is voorzien van een nieuw metselwerk opstand in combinatie met een dun kader. Hierdoor blijft de ambacht van de gevel dominant in het aanzicht.

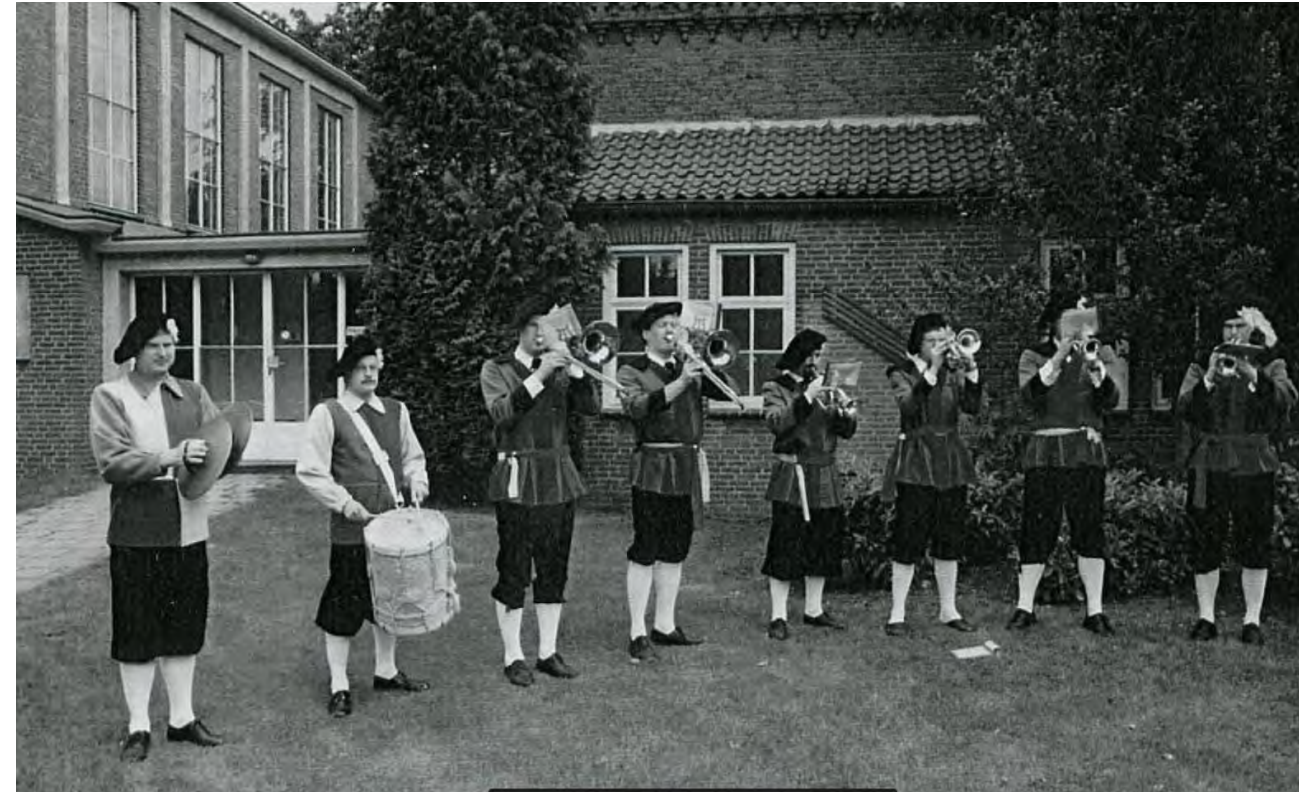
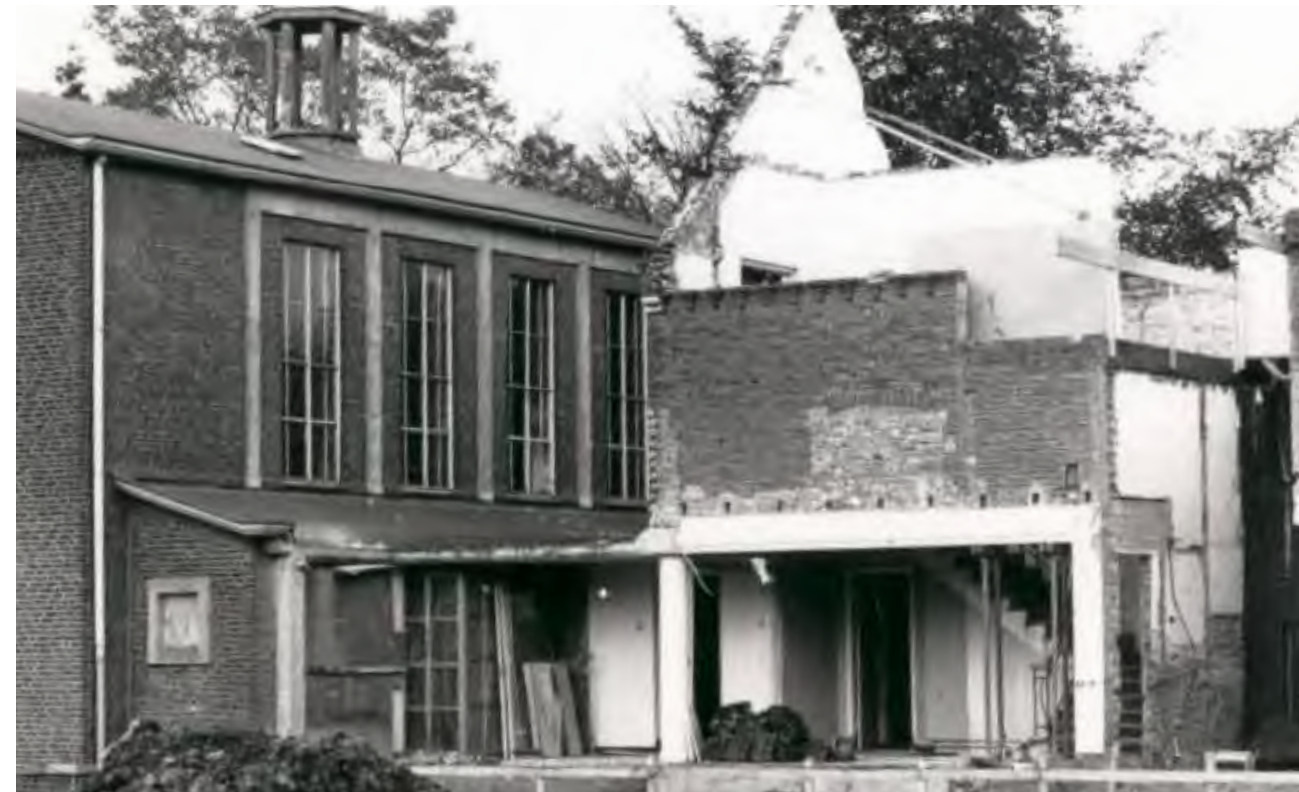
BEGANE GROND - HUIDIG

Oorspronkelijk werd het kapel gescheiden ten opzichte van de kop van de mannenvleugel door een verbindingsgang. Deze ruimte en de kop van de mannenvleugel hebben plaatsgemaakt voor faciliterende ruimtes zoals de berging voor het kapel en een nieuw trappenhuis plus lift.

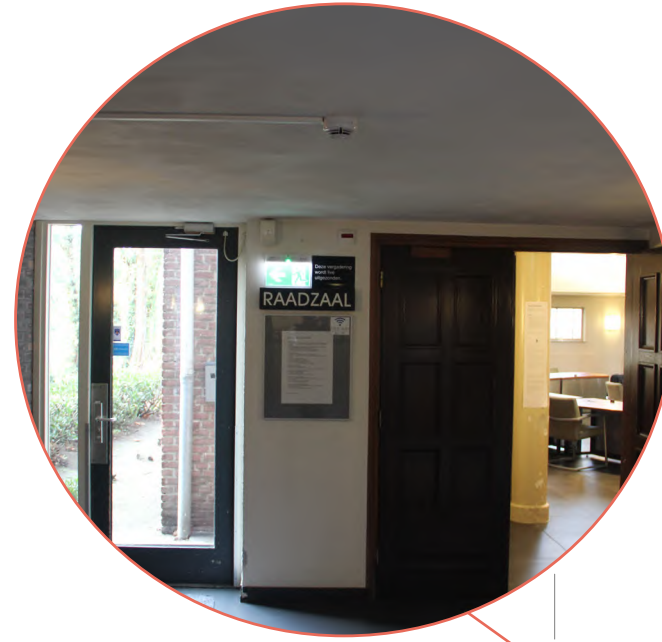
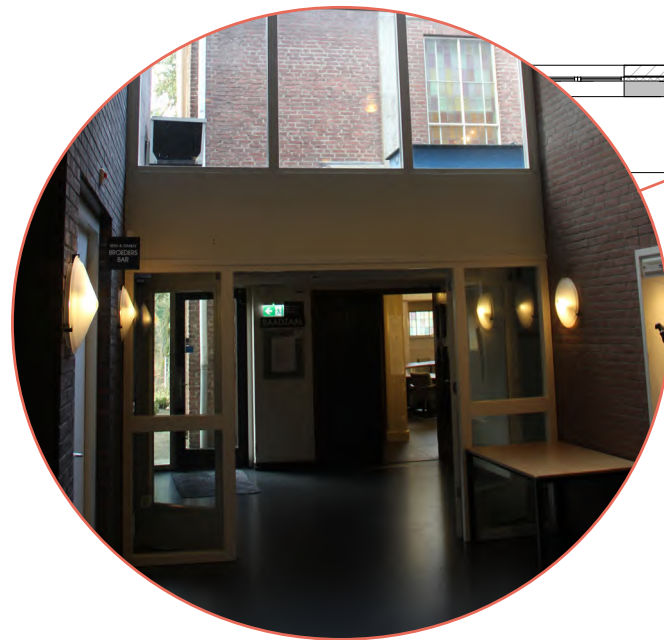
In de huidige situatie bevindt zich hier een opeenstapeling van kleine ruimtes en hokjes, waaraan het kapel zit 'vastgeplakt'.

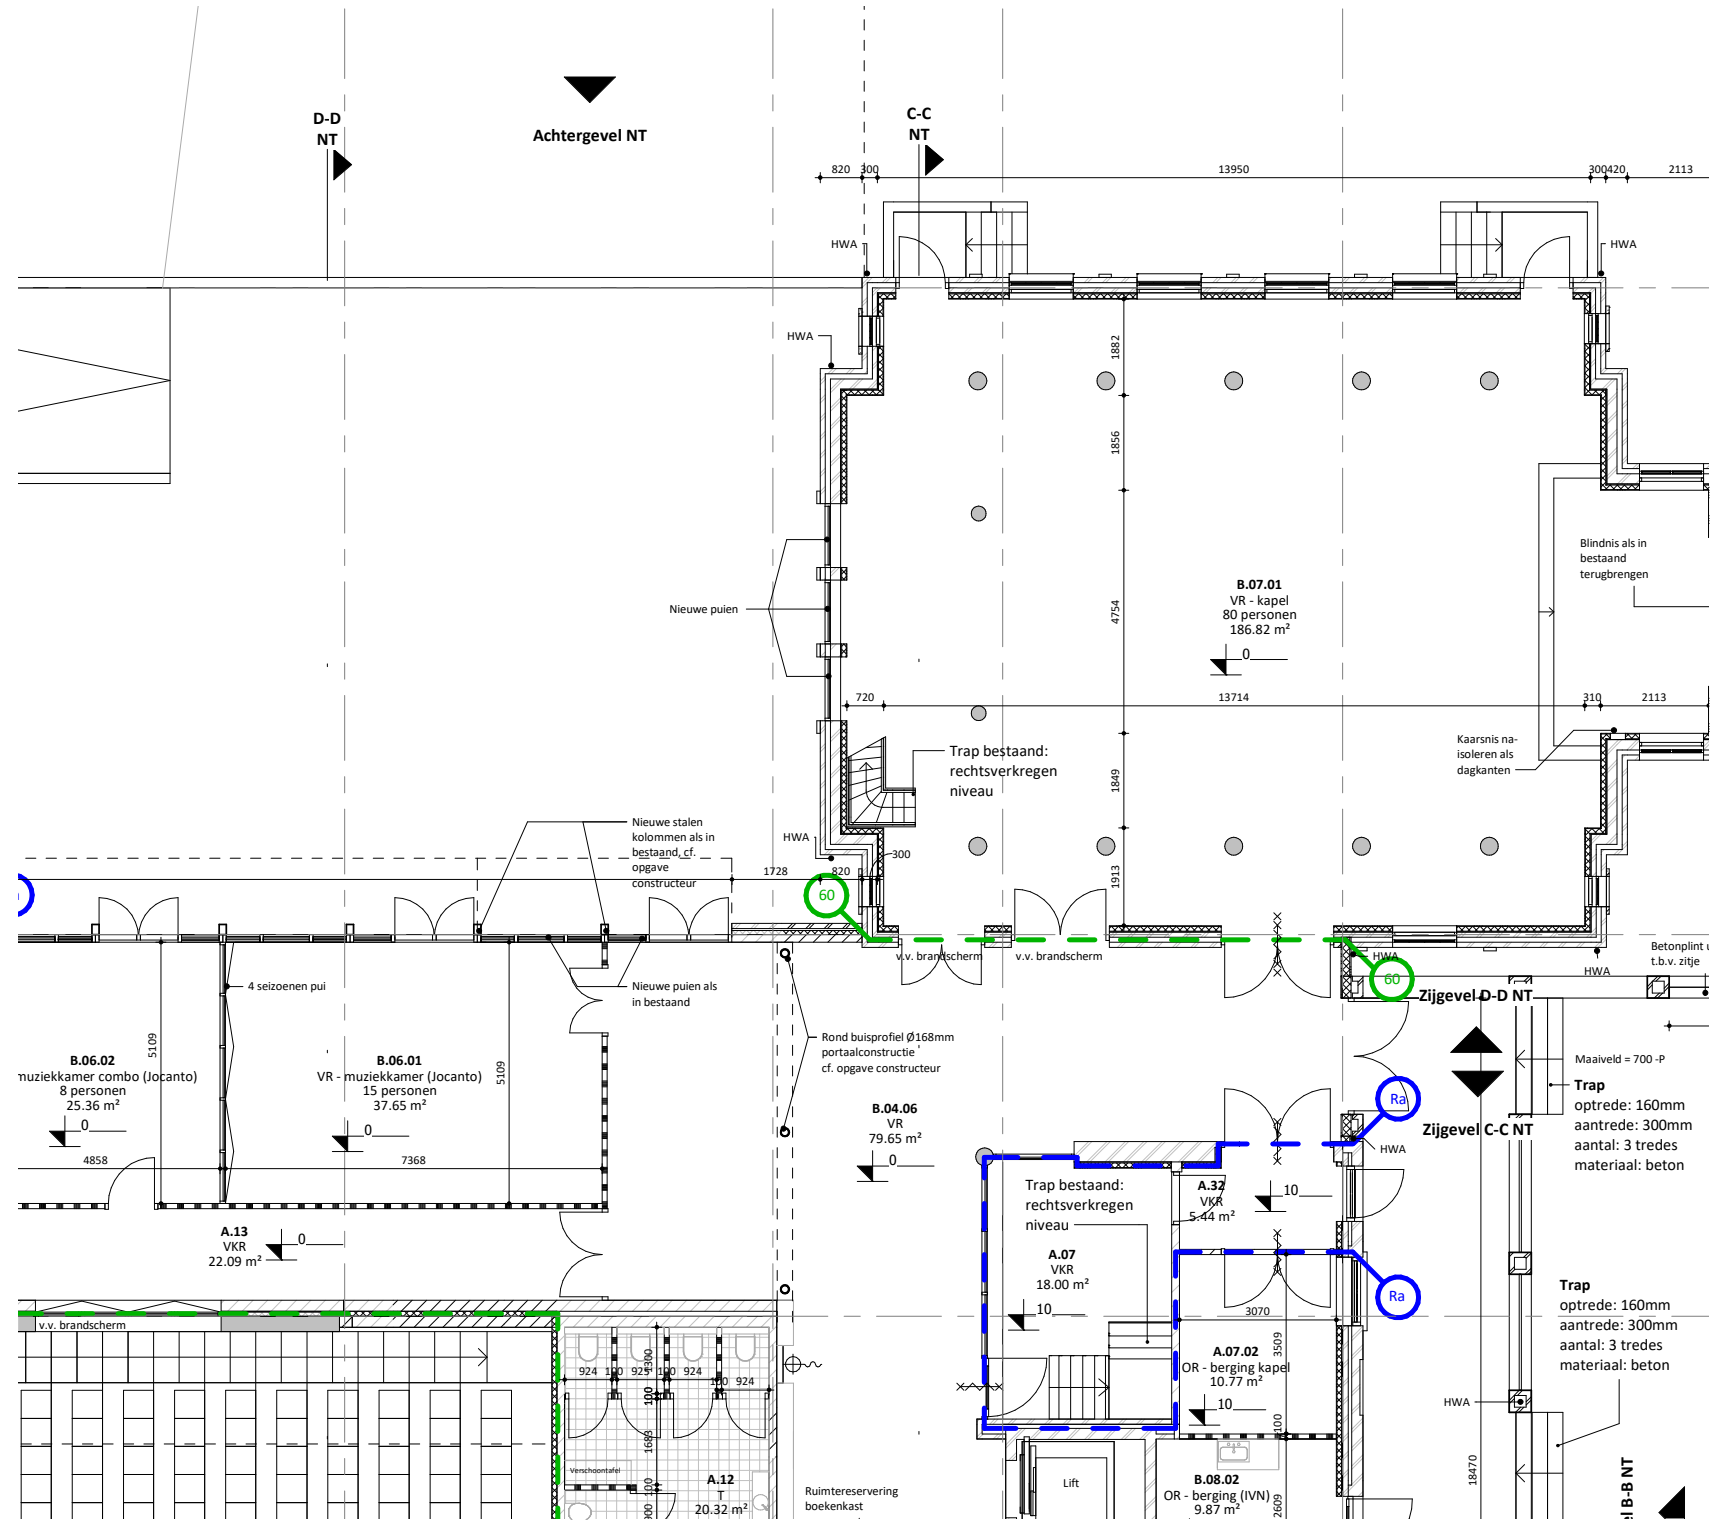
In de nieuwe situatie komt het kapel meer tot zijn recht door het los te koppelen van de vleugel en de muziekschool. De gang vanaf het kloosterplein wordt doorgetrokken richting de tuin. Hierdoor ontstaat er een nieuwe aangename ruimte, het muziekplein.

Er worden verder geen ingrepen gedaan aan het kapel.

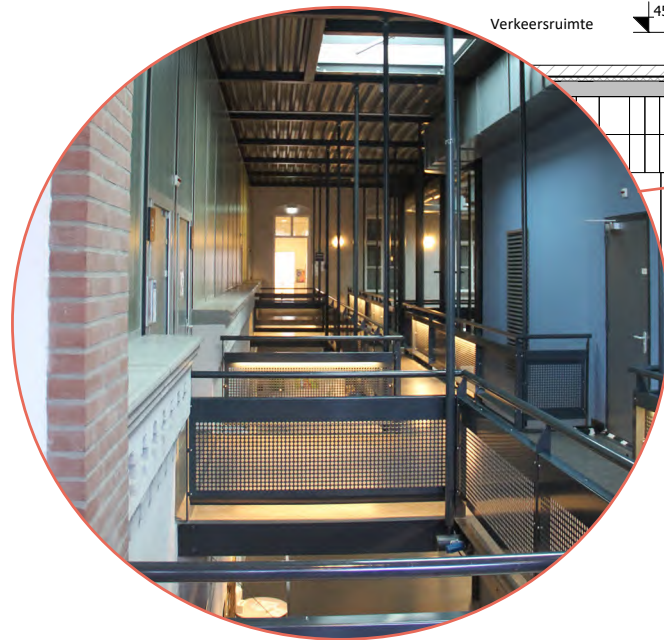
Op de 1e verdieping is een kleine ruimte ontstaan wat toegang verleend naar de muziekschool.
