KLOOSTER NUENEN

VISIE DOCUMENT

Projectnummer 1816
Fase: Definitief Ontwerp
Documentnummer: NT-3802
15 oktober 2021

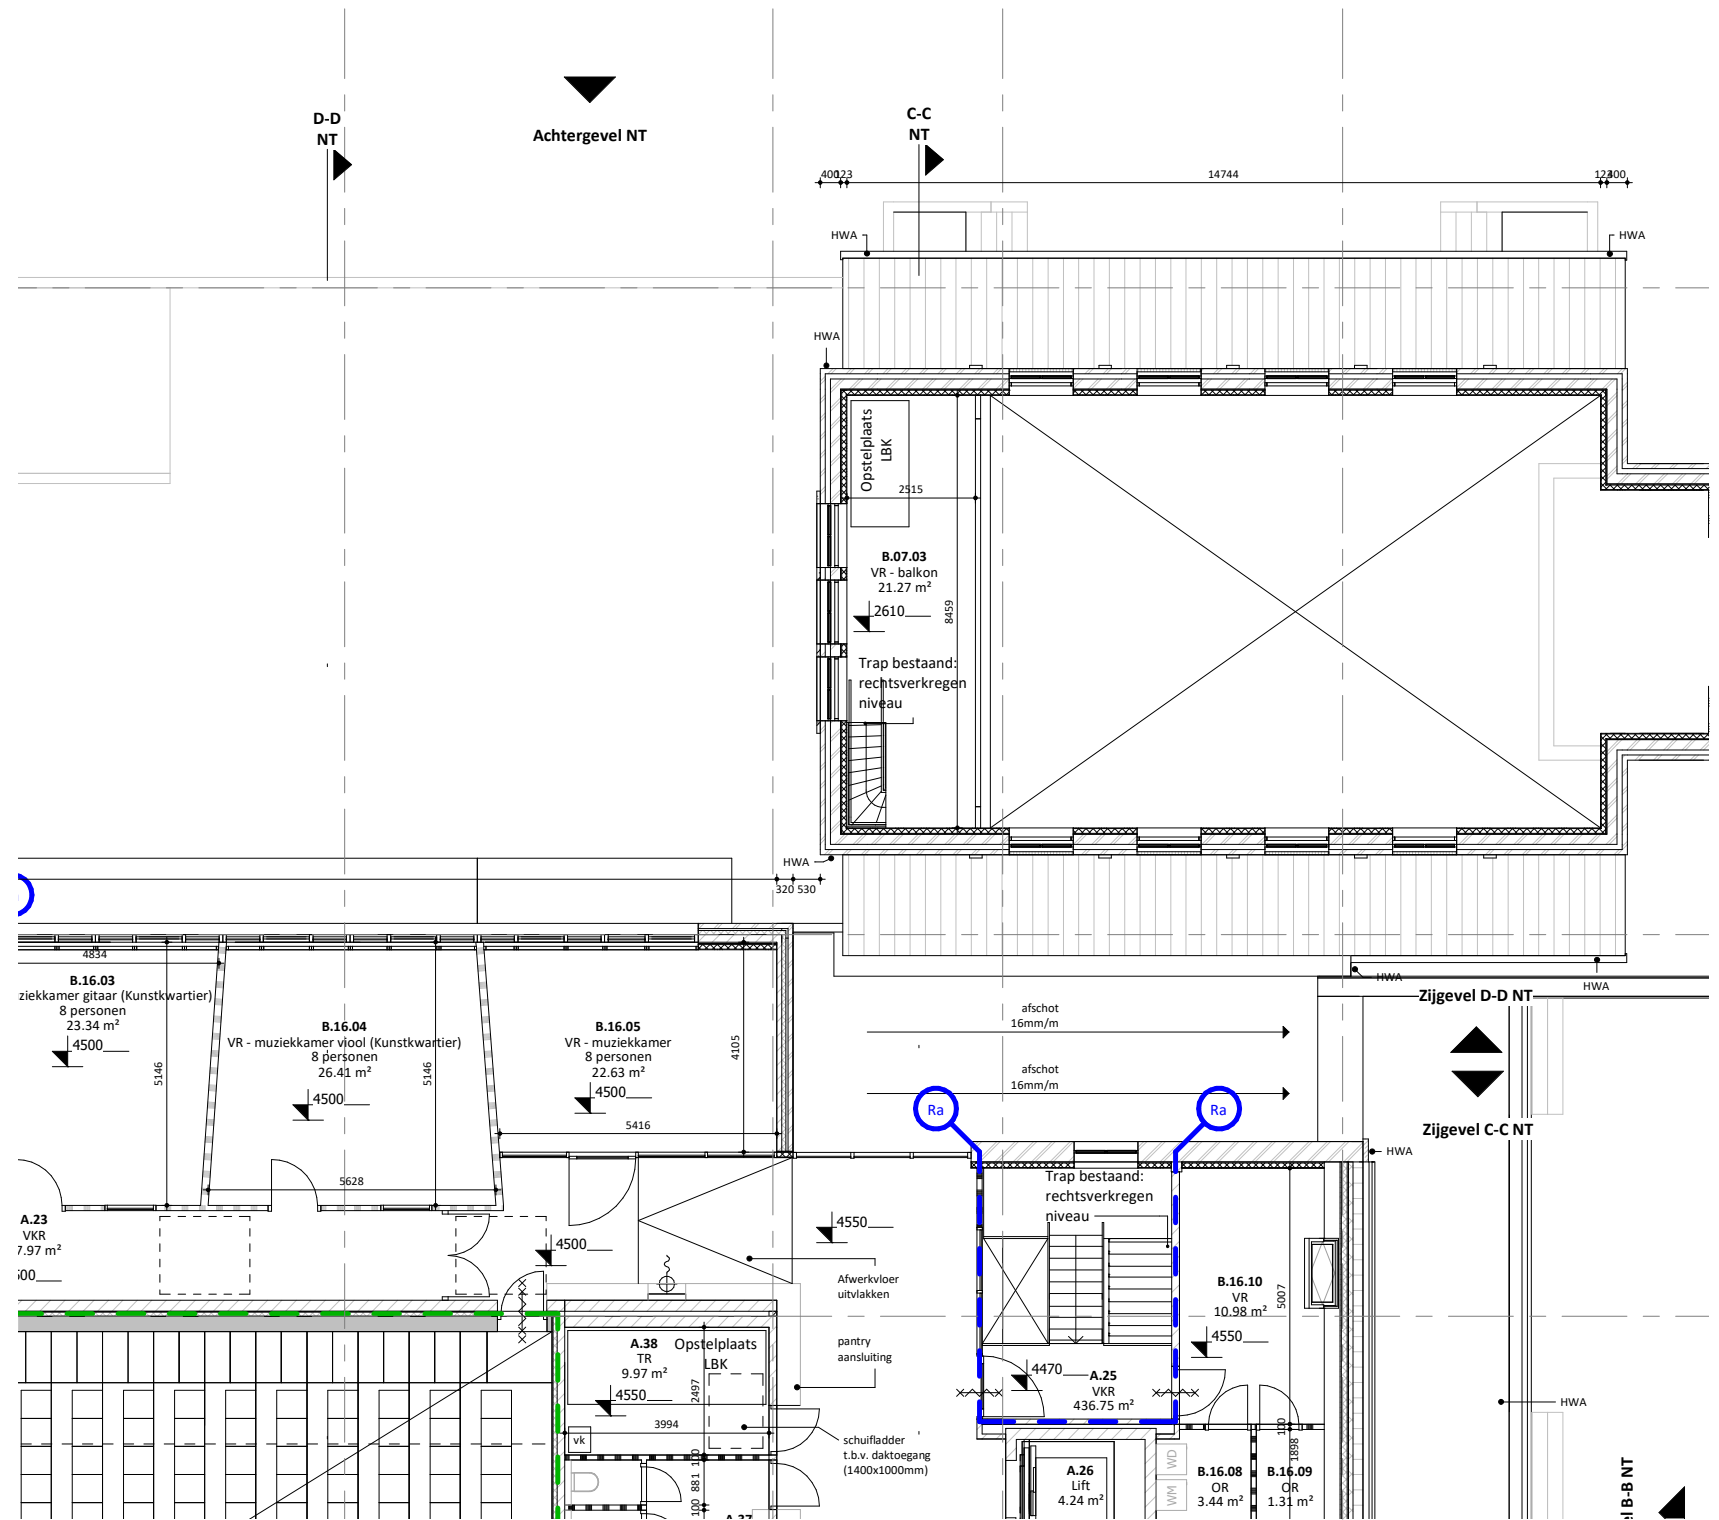
Het concept 'muziekplein' is ook van toepassing op de 1e verdieping. De dimensies van de rondgang gaan deels de hoek om, waardoor er een aangename voorruimte ontstaat.

Er zijn geen monumentale karakteristieken die worden aangepast.

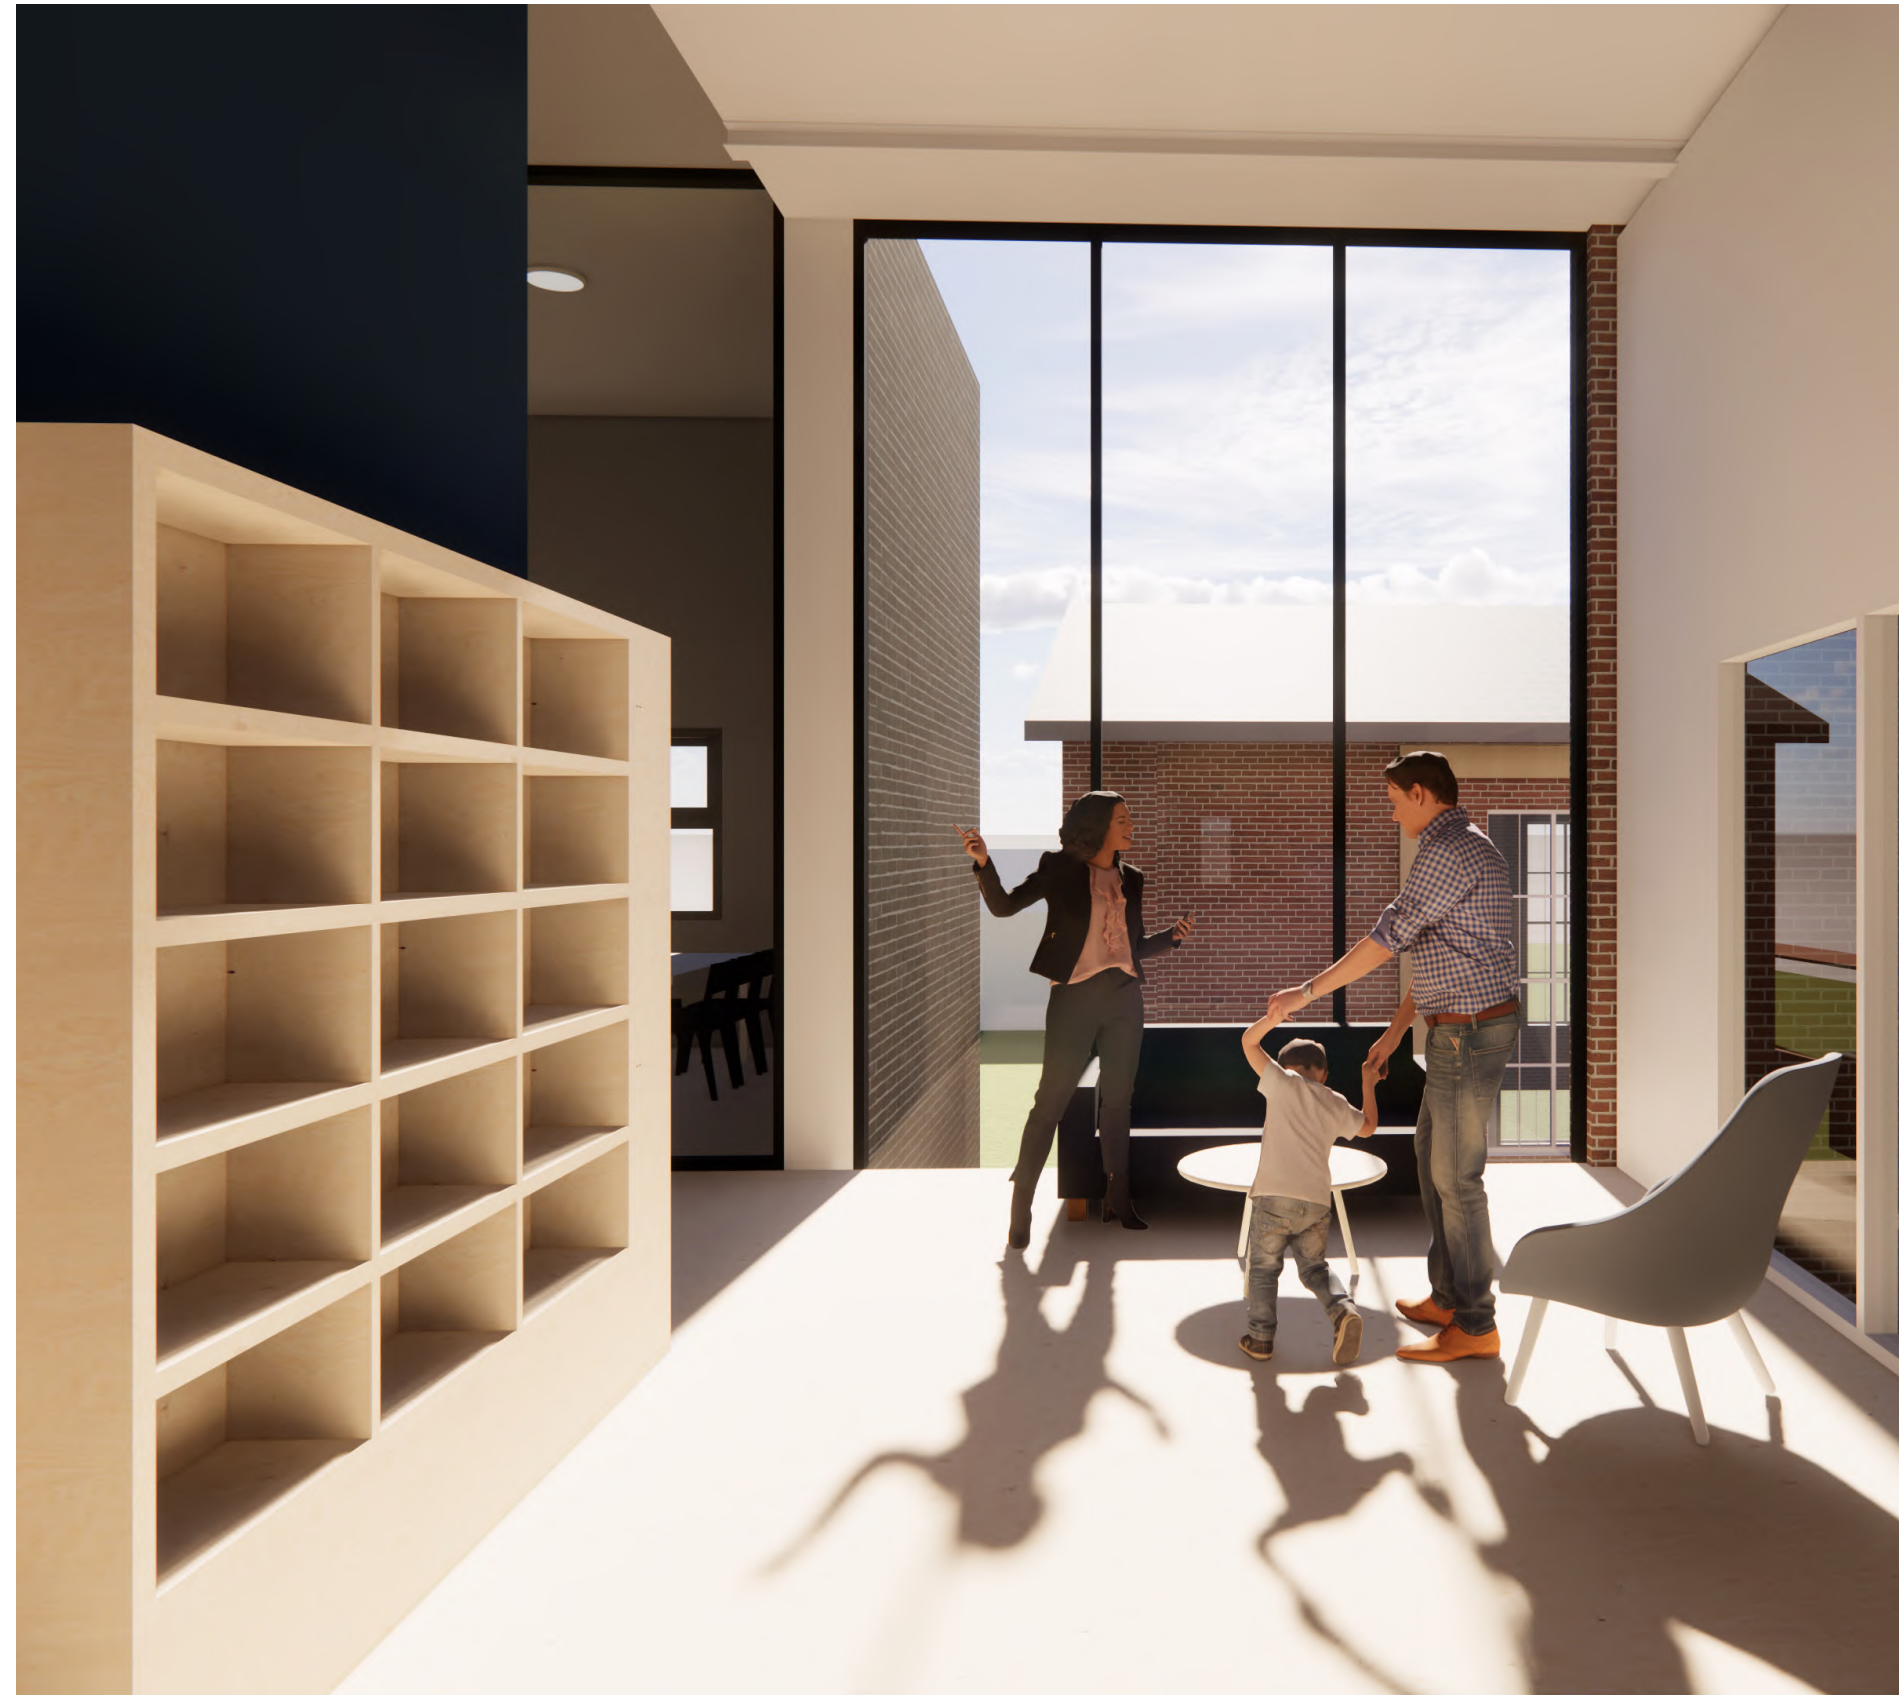
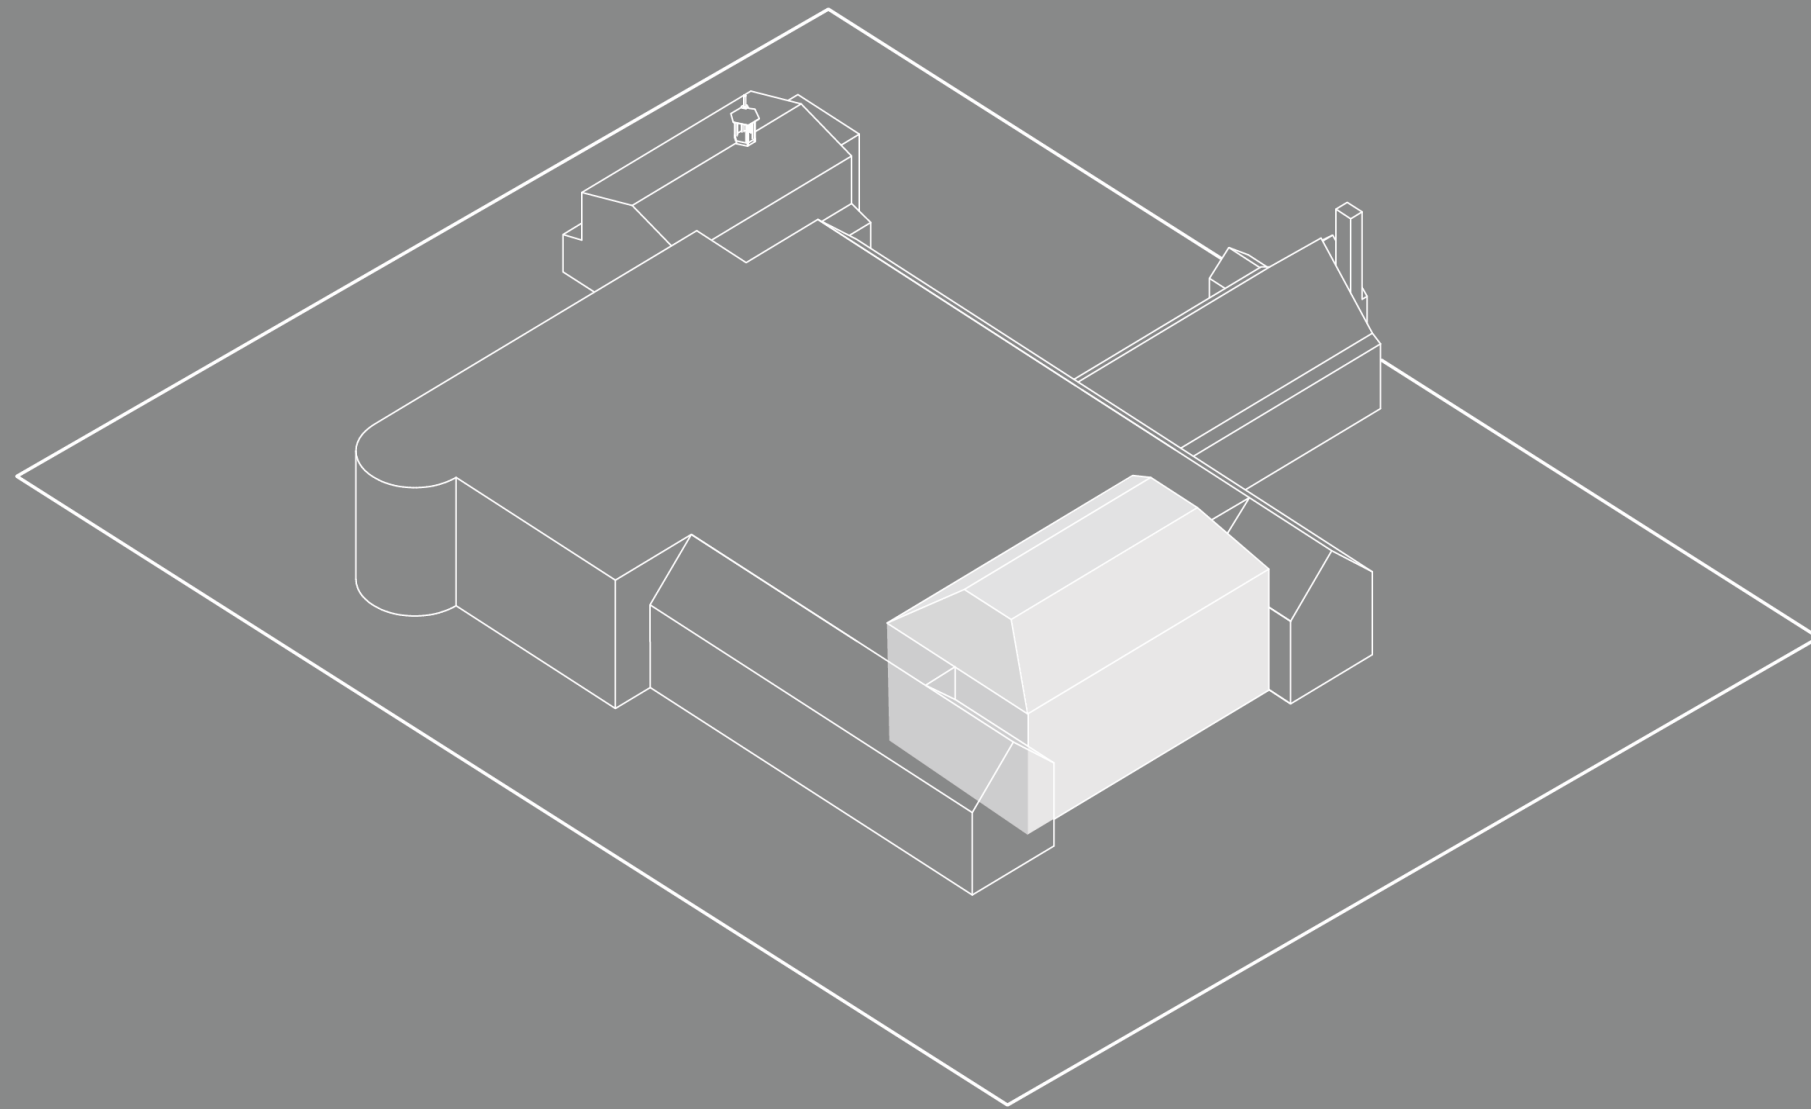
Van oorsprong was de kapel en sacristie gesitueerd in het midden gebouw. De monumentale details die nog aanwezig zijn worden gekoesterd.

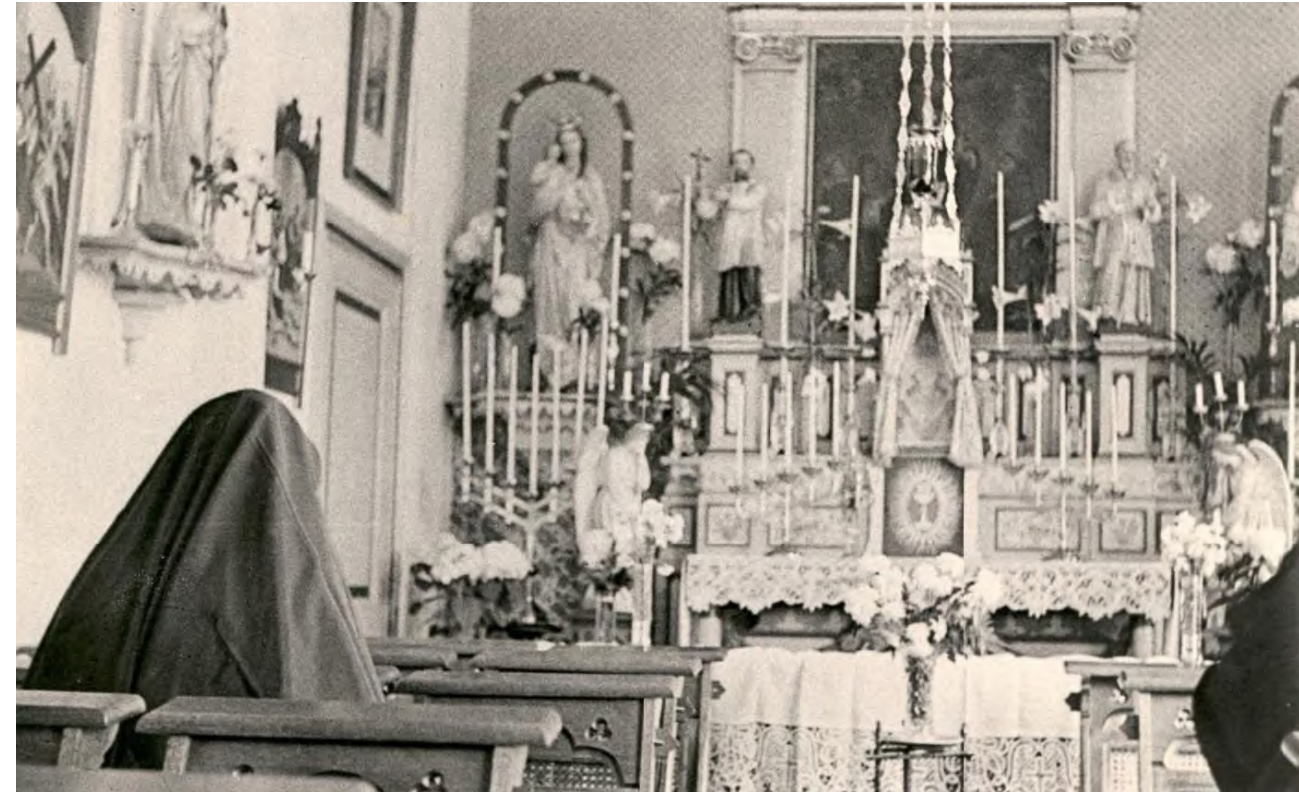
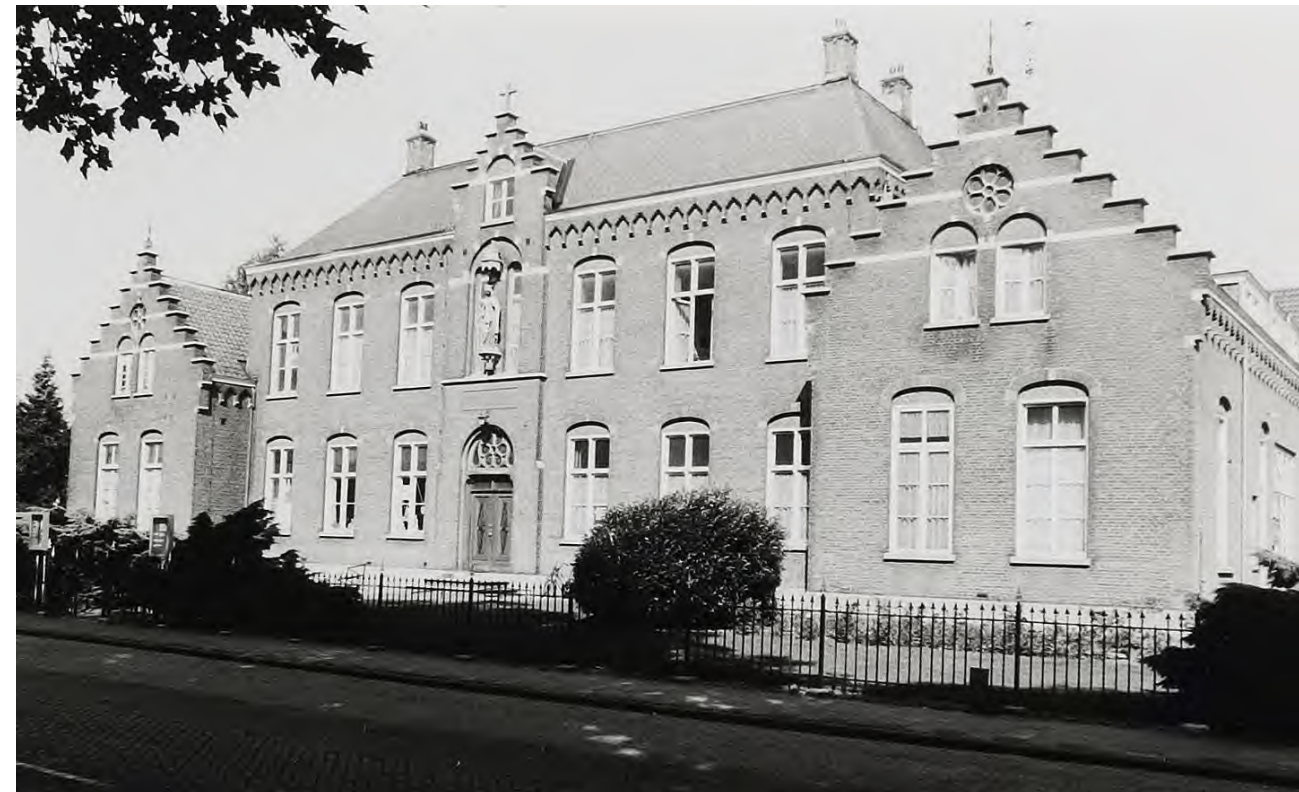
De bestaande ruimte indeling aan de voorzijde is de oorspronkelijke indeling en wordt niet aangepast. Betreft de plein-zijde ontbreekt het aan de heldere structuur die het ooit geweest is.

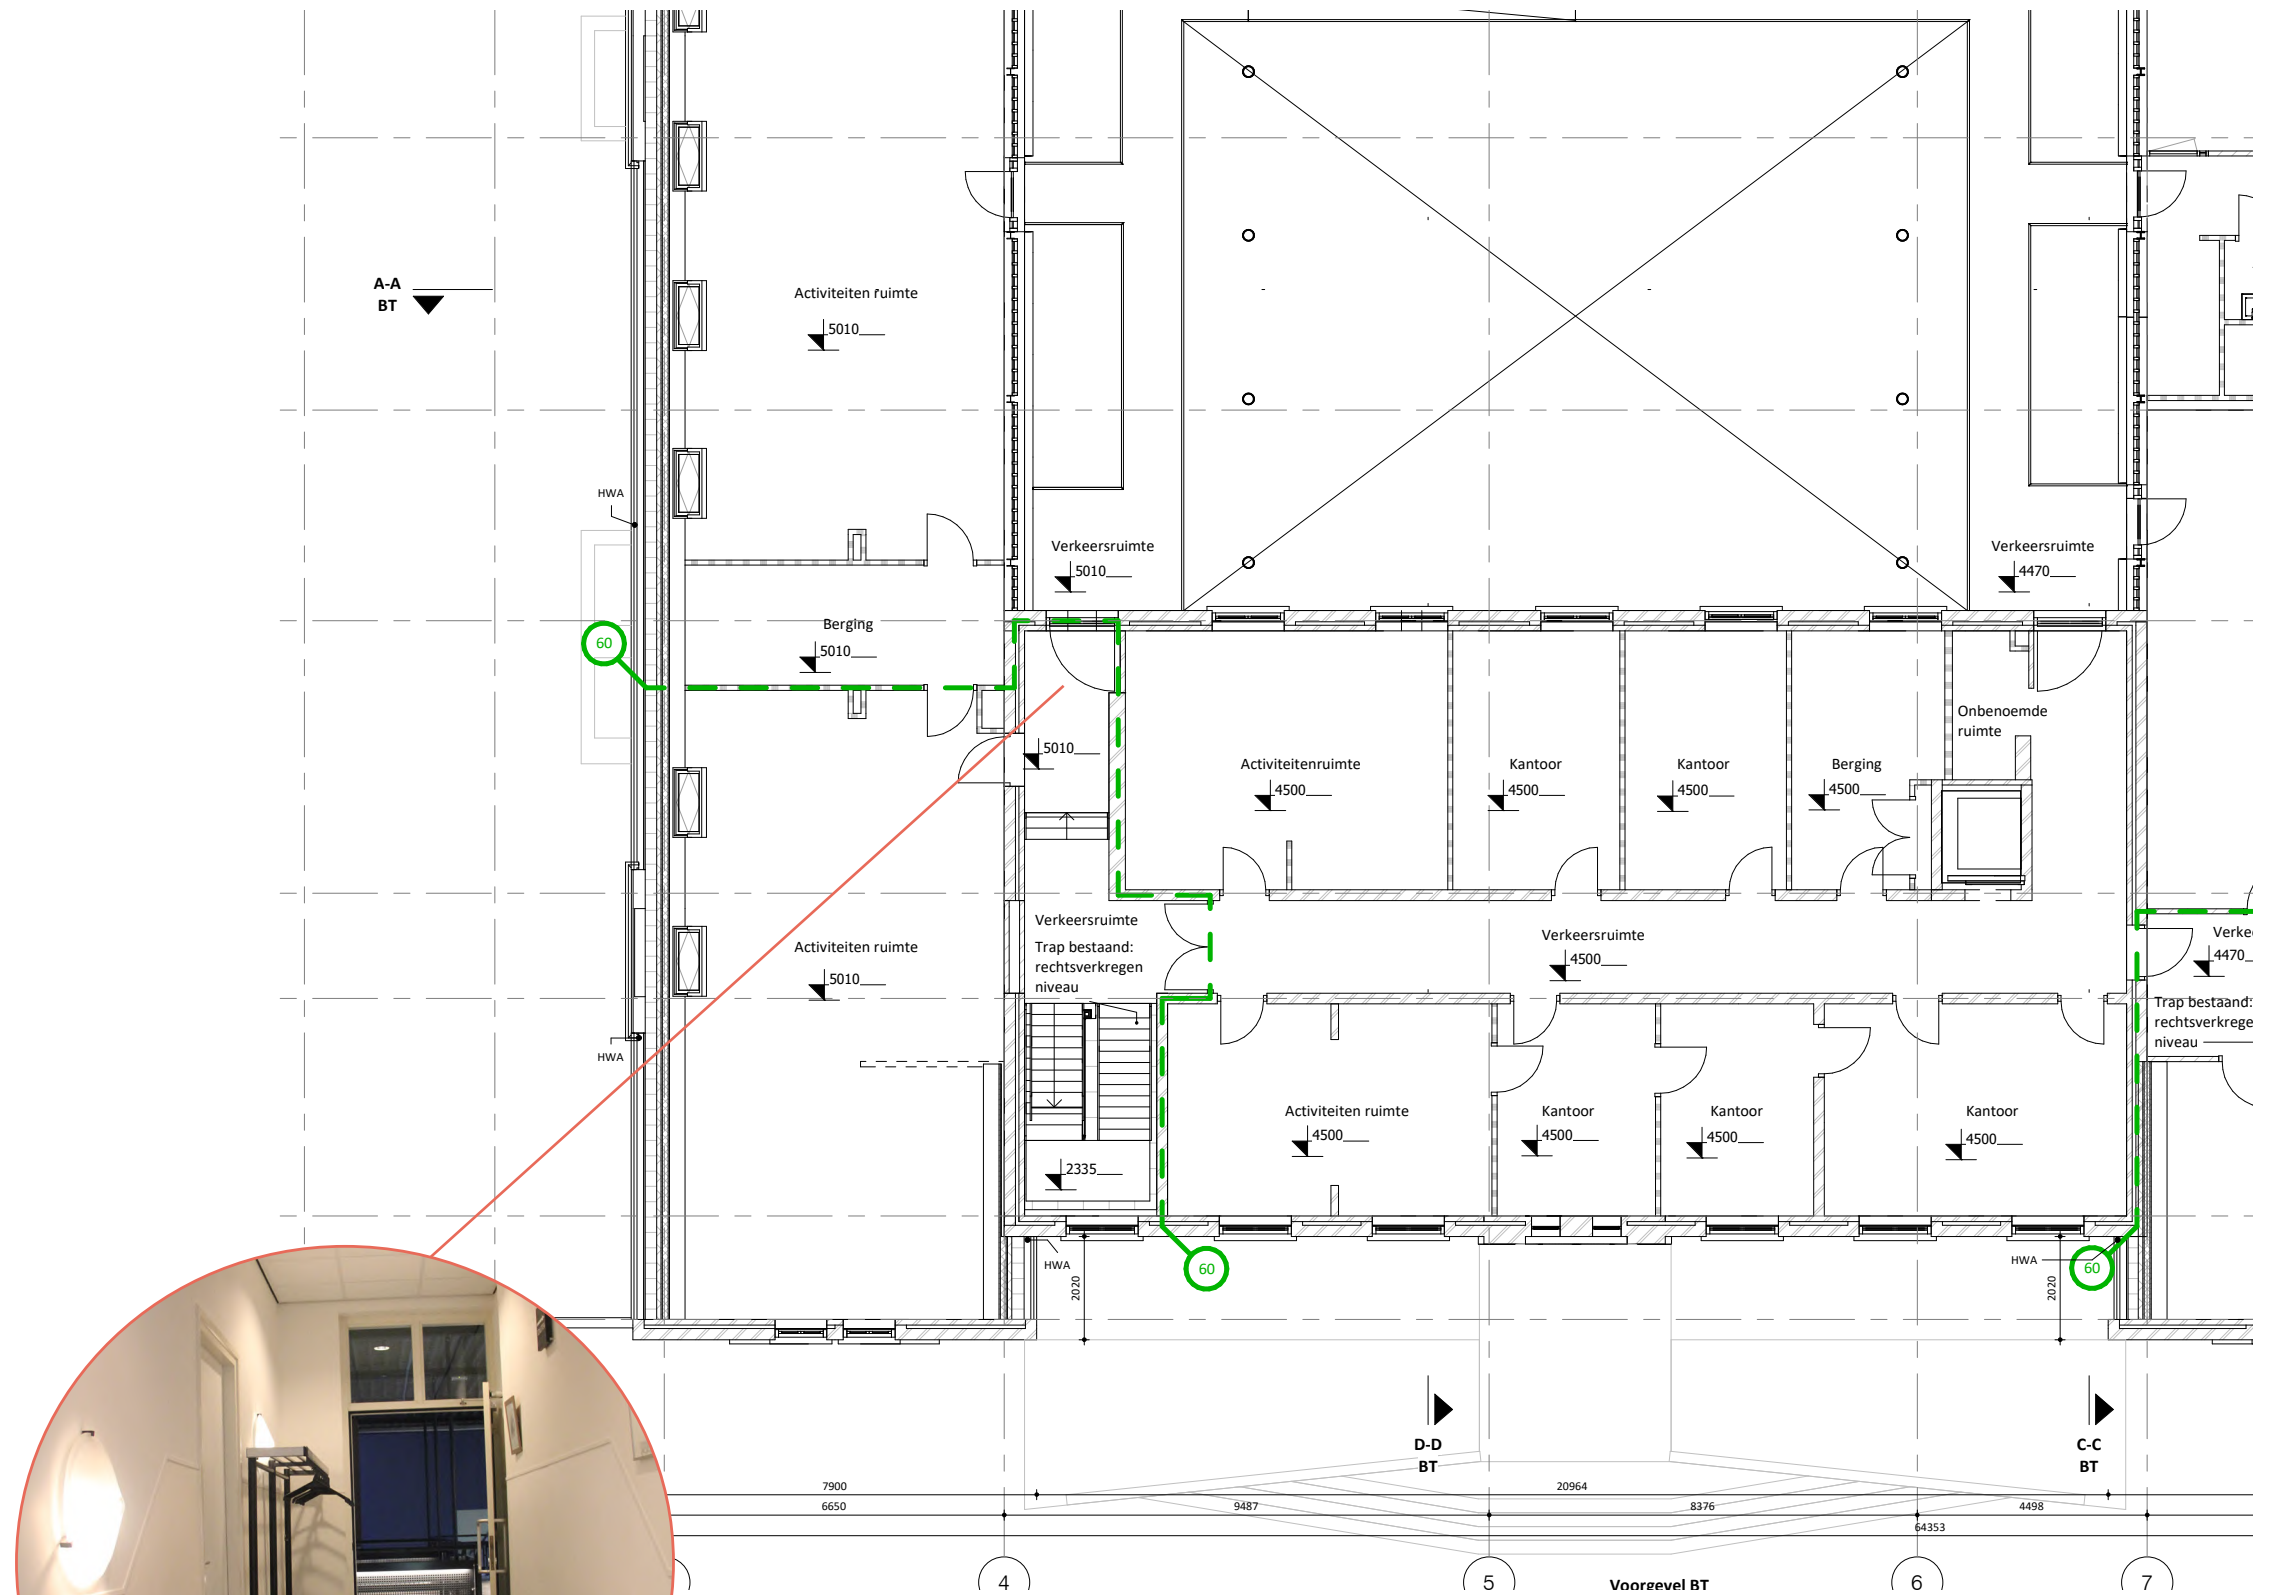
Het uitgangspunt voor de 1e verdiepingvloer is met name de circulatie verbeteren en de verticale ontsluiting naar de zolder oplossen.

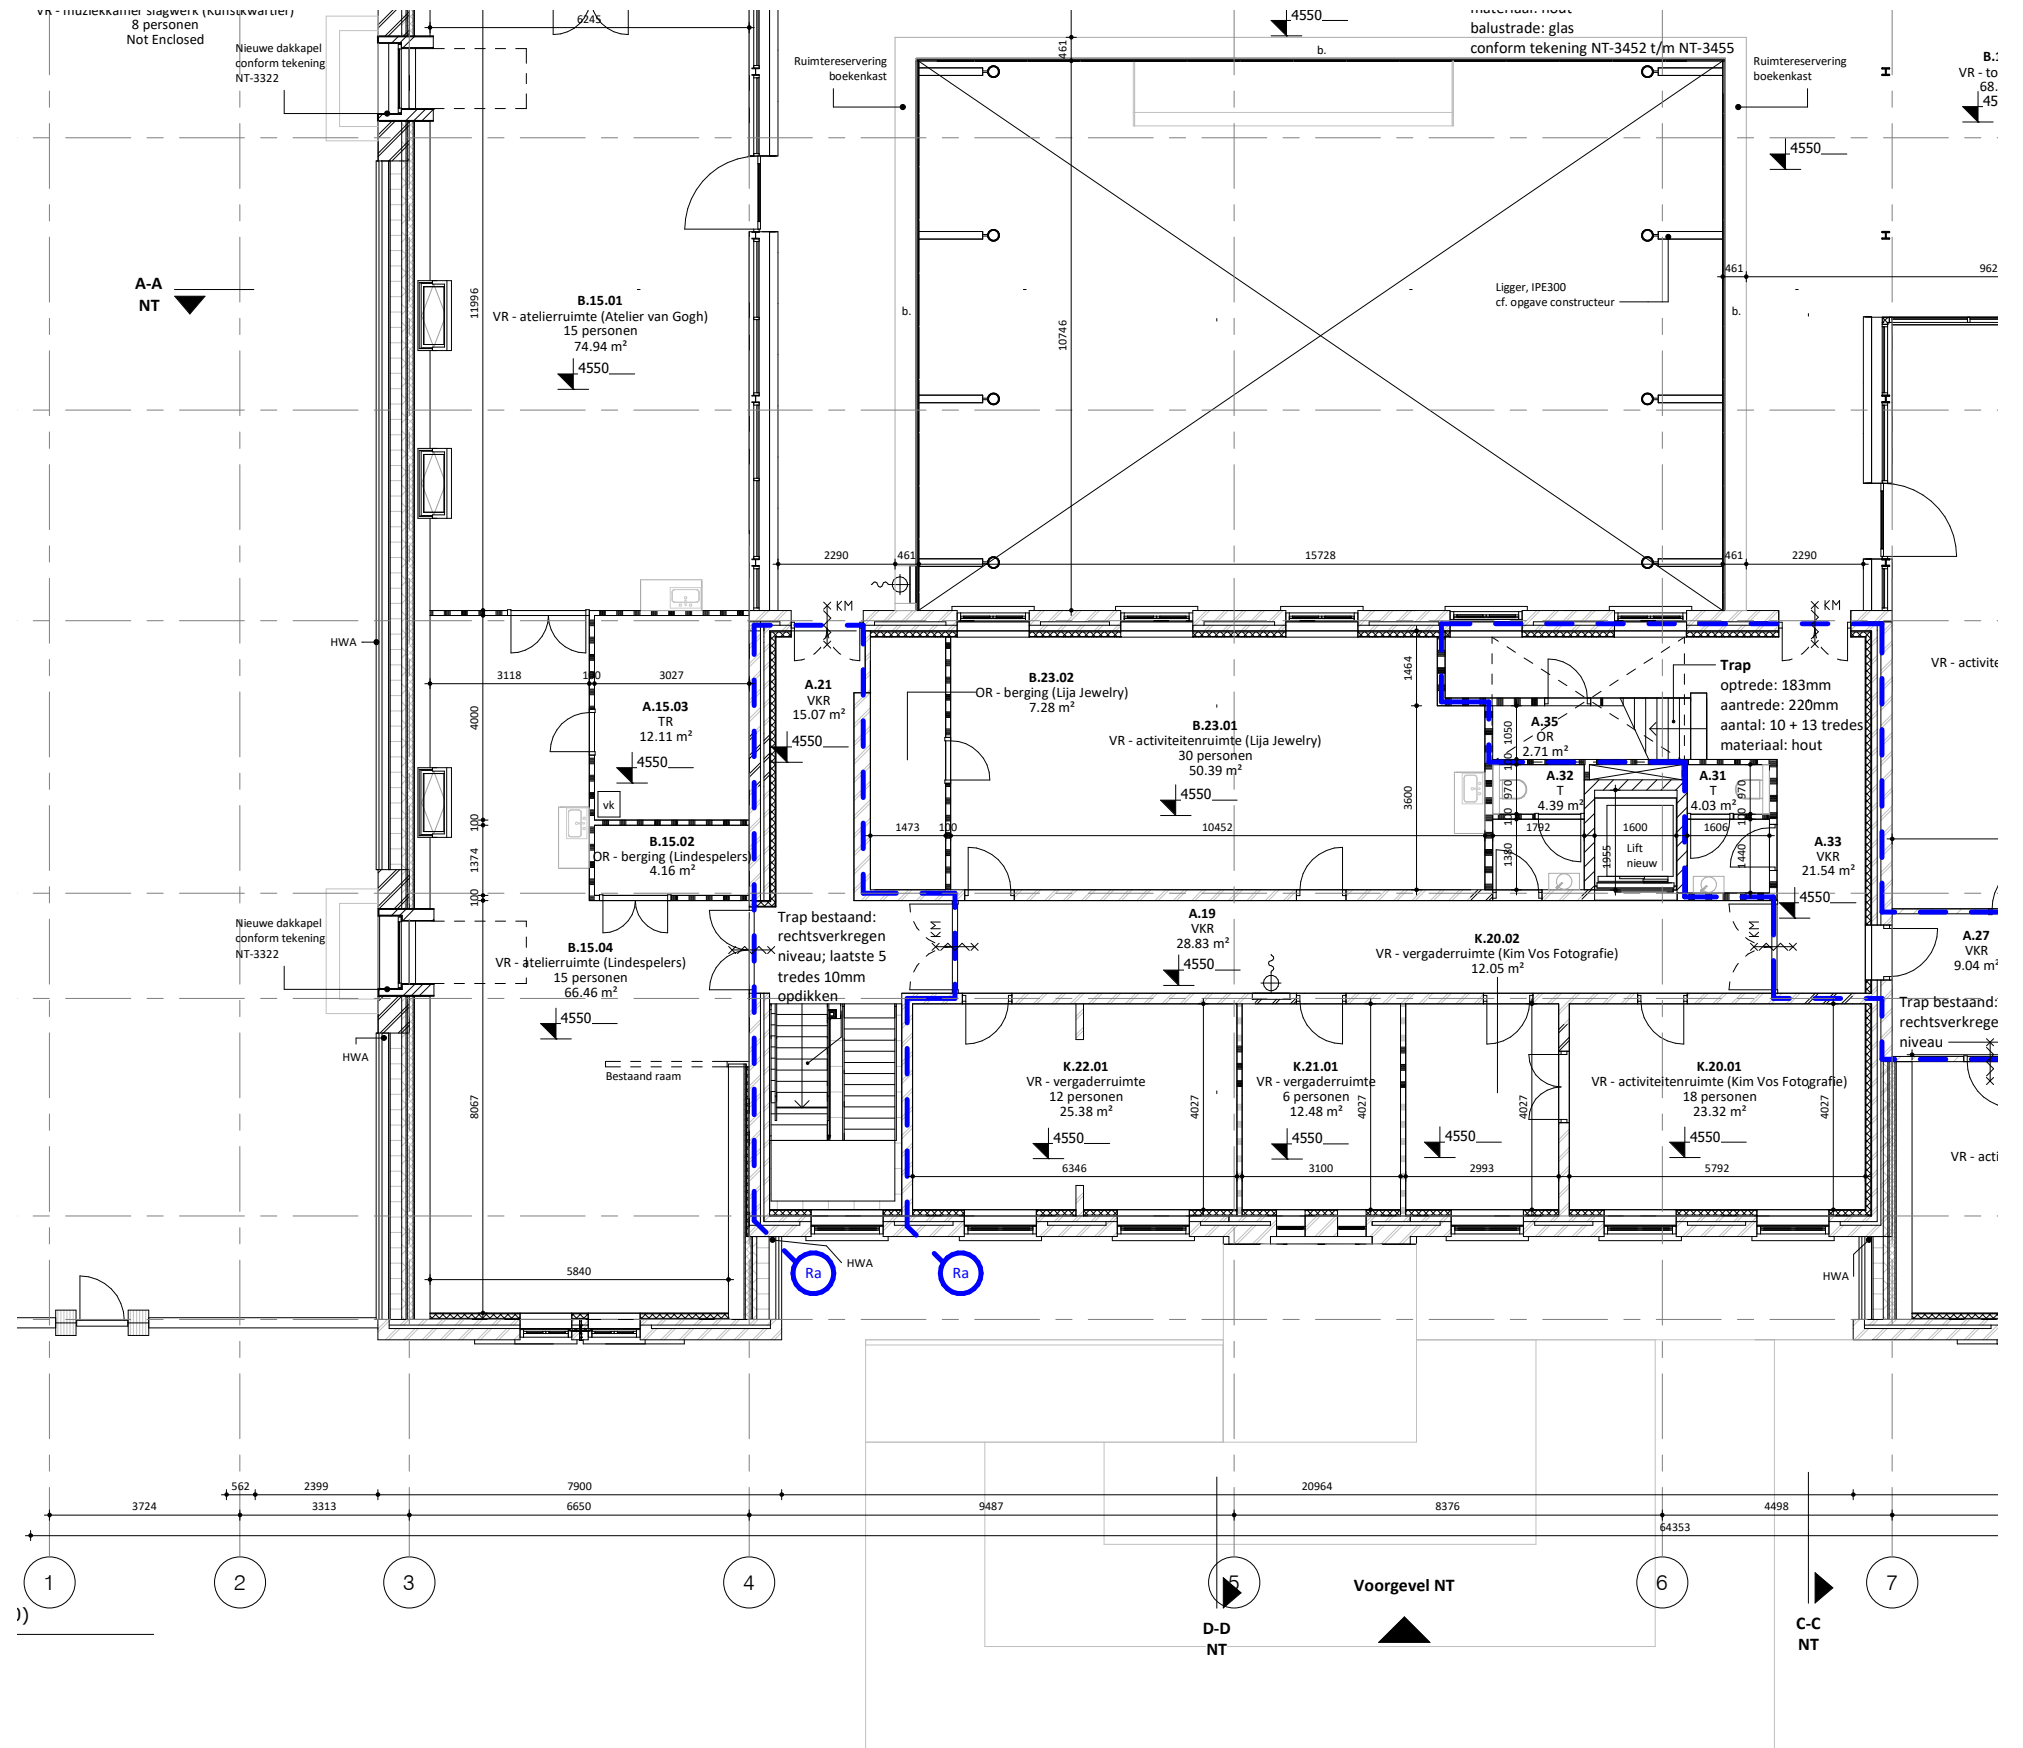
In de nieuwe situatie wordt de oorspronkelijke routing en structuur hersteld. De schoolvleugel is direct bereikbaar vanuit de gang van het middengebouw. Aangezien de zolder in de nieuwe situatie een verblijfsruimte wordt is er een tweede vluchtroute vereist. Om die reden is er een nieuwe trap en lift gesitueerd in het middengebouw.

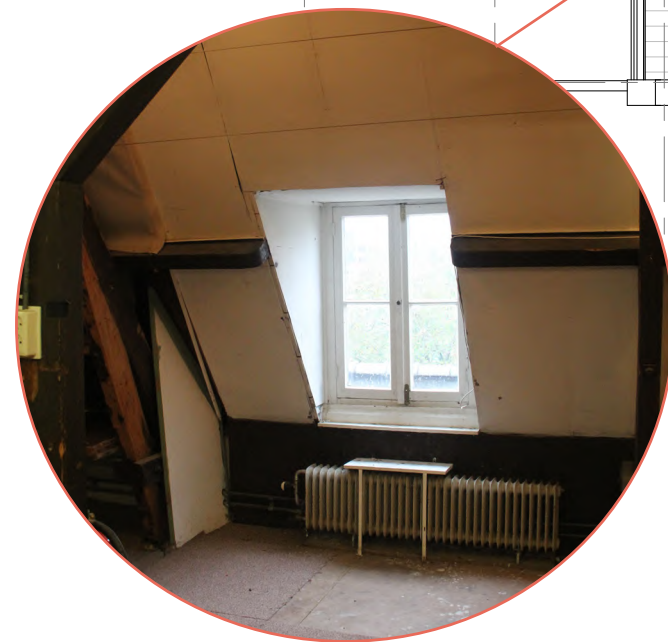
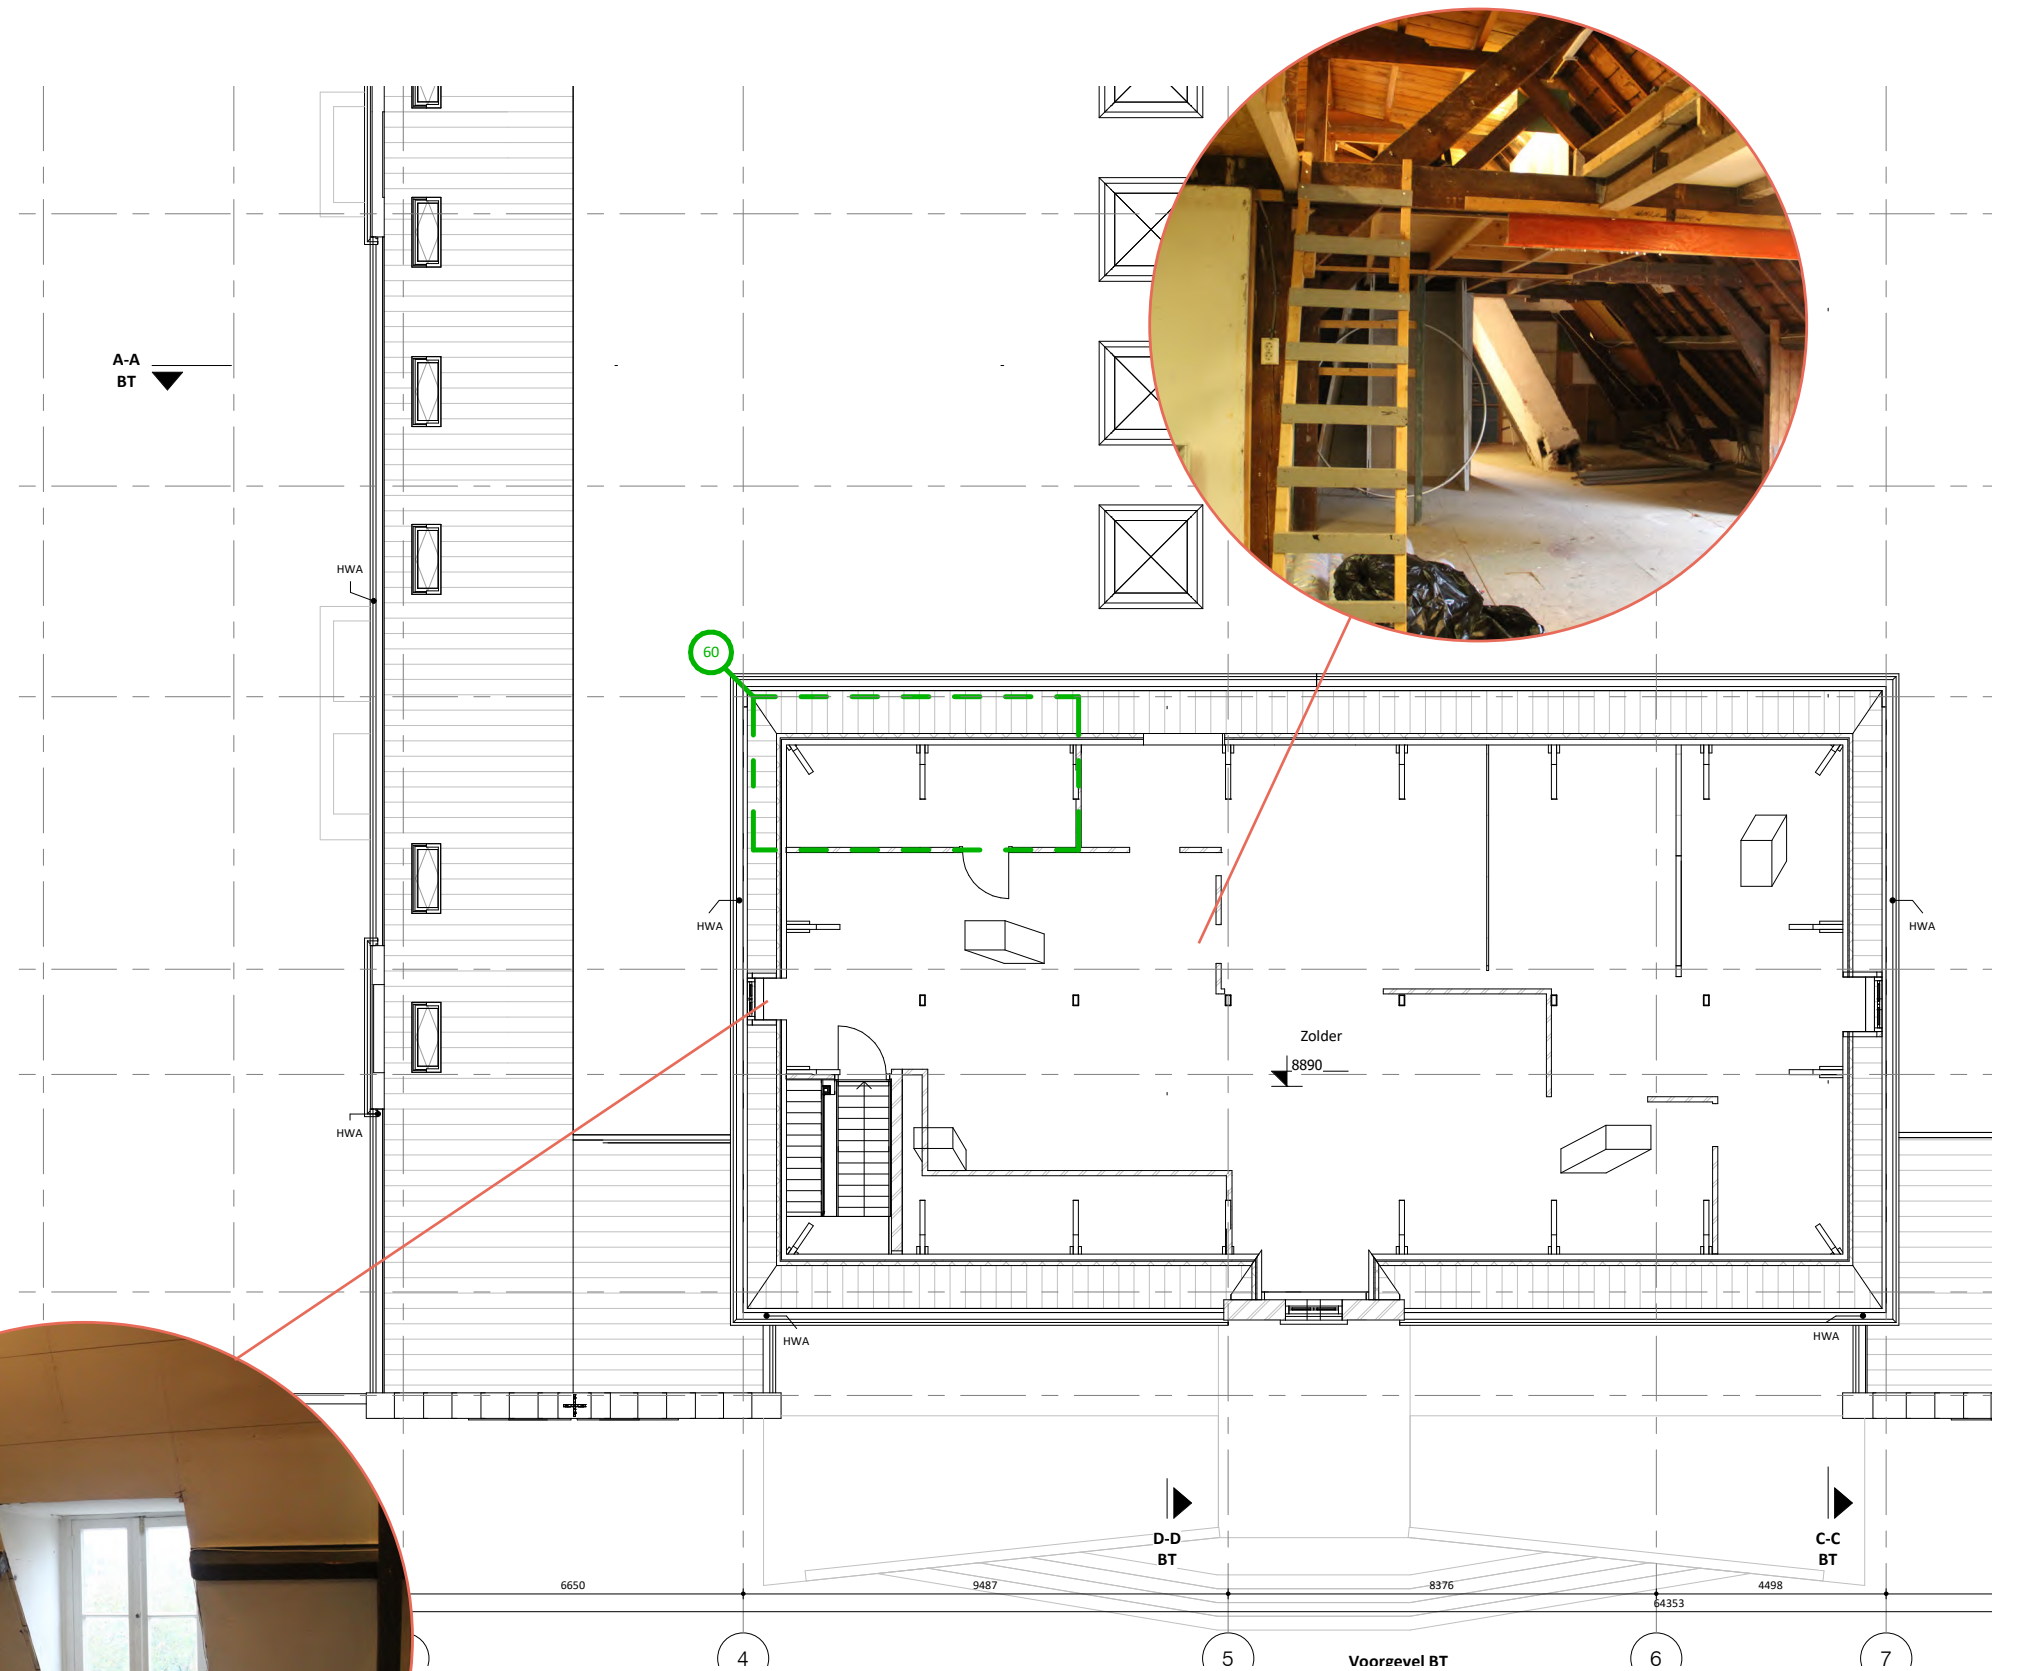
Het uitgangspunt voor de 1e verdiepingvloer is met name de circulatie verbeteren en de verticale ontsluiting naar de zolder oplossen.
