KLOOSTER NUENEN

VISIE DOCUMENT

Projectnummer 1816
Fase: Definitief Ontwerp
Documentnummer: NT-3802
15 oktober 2021

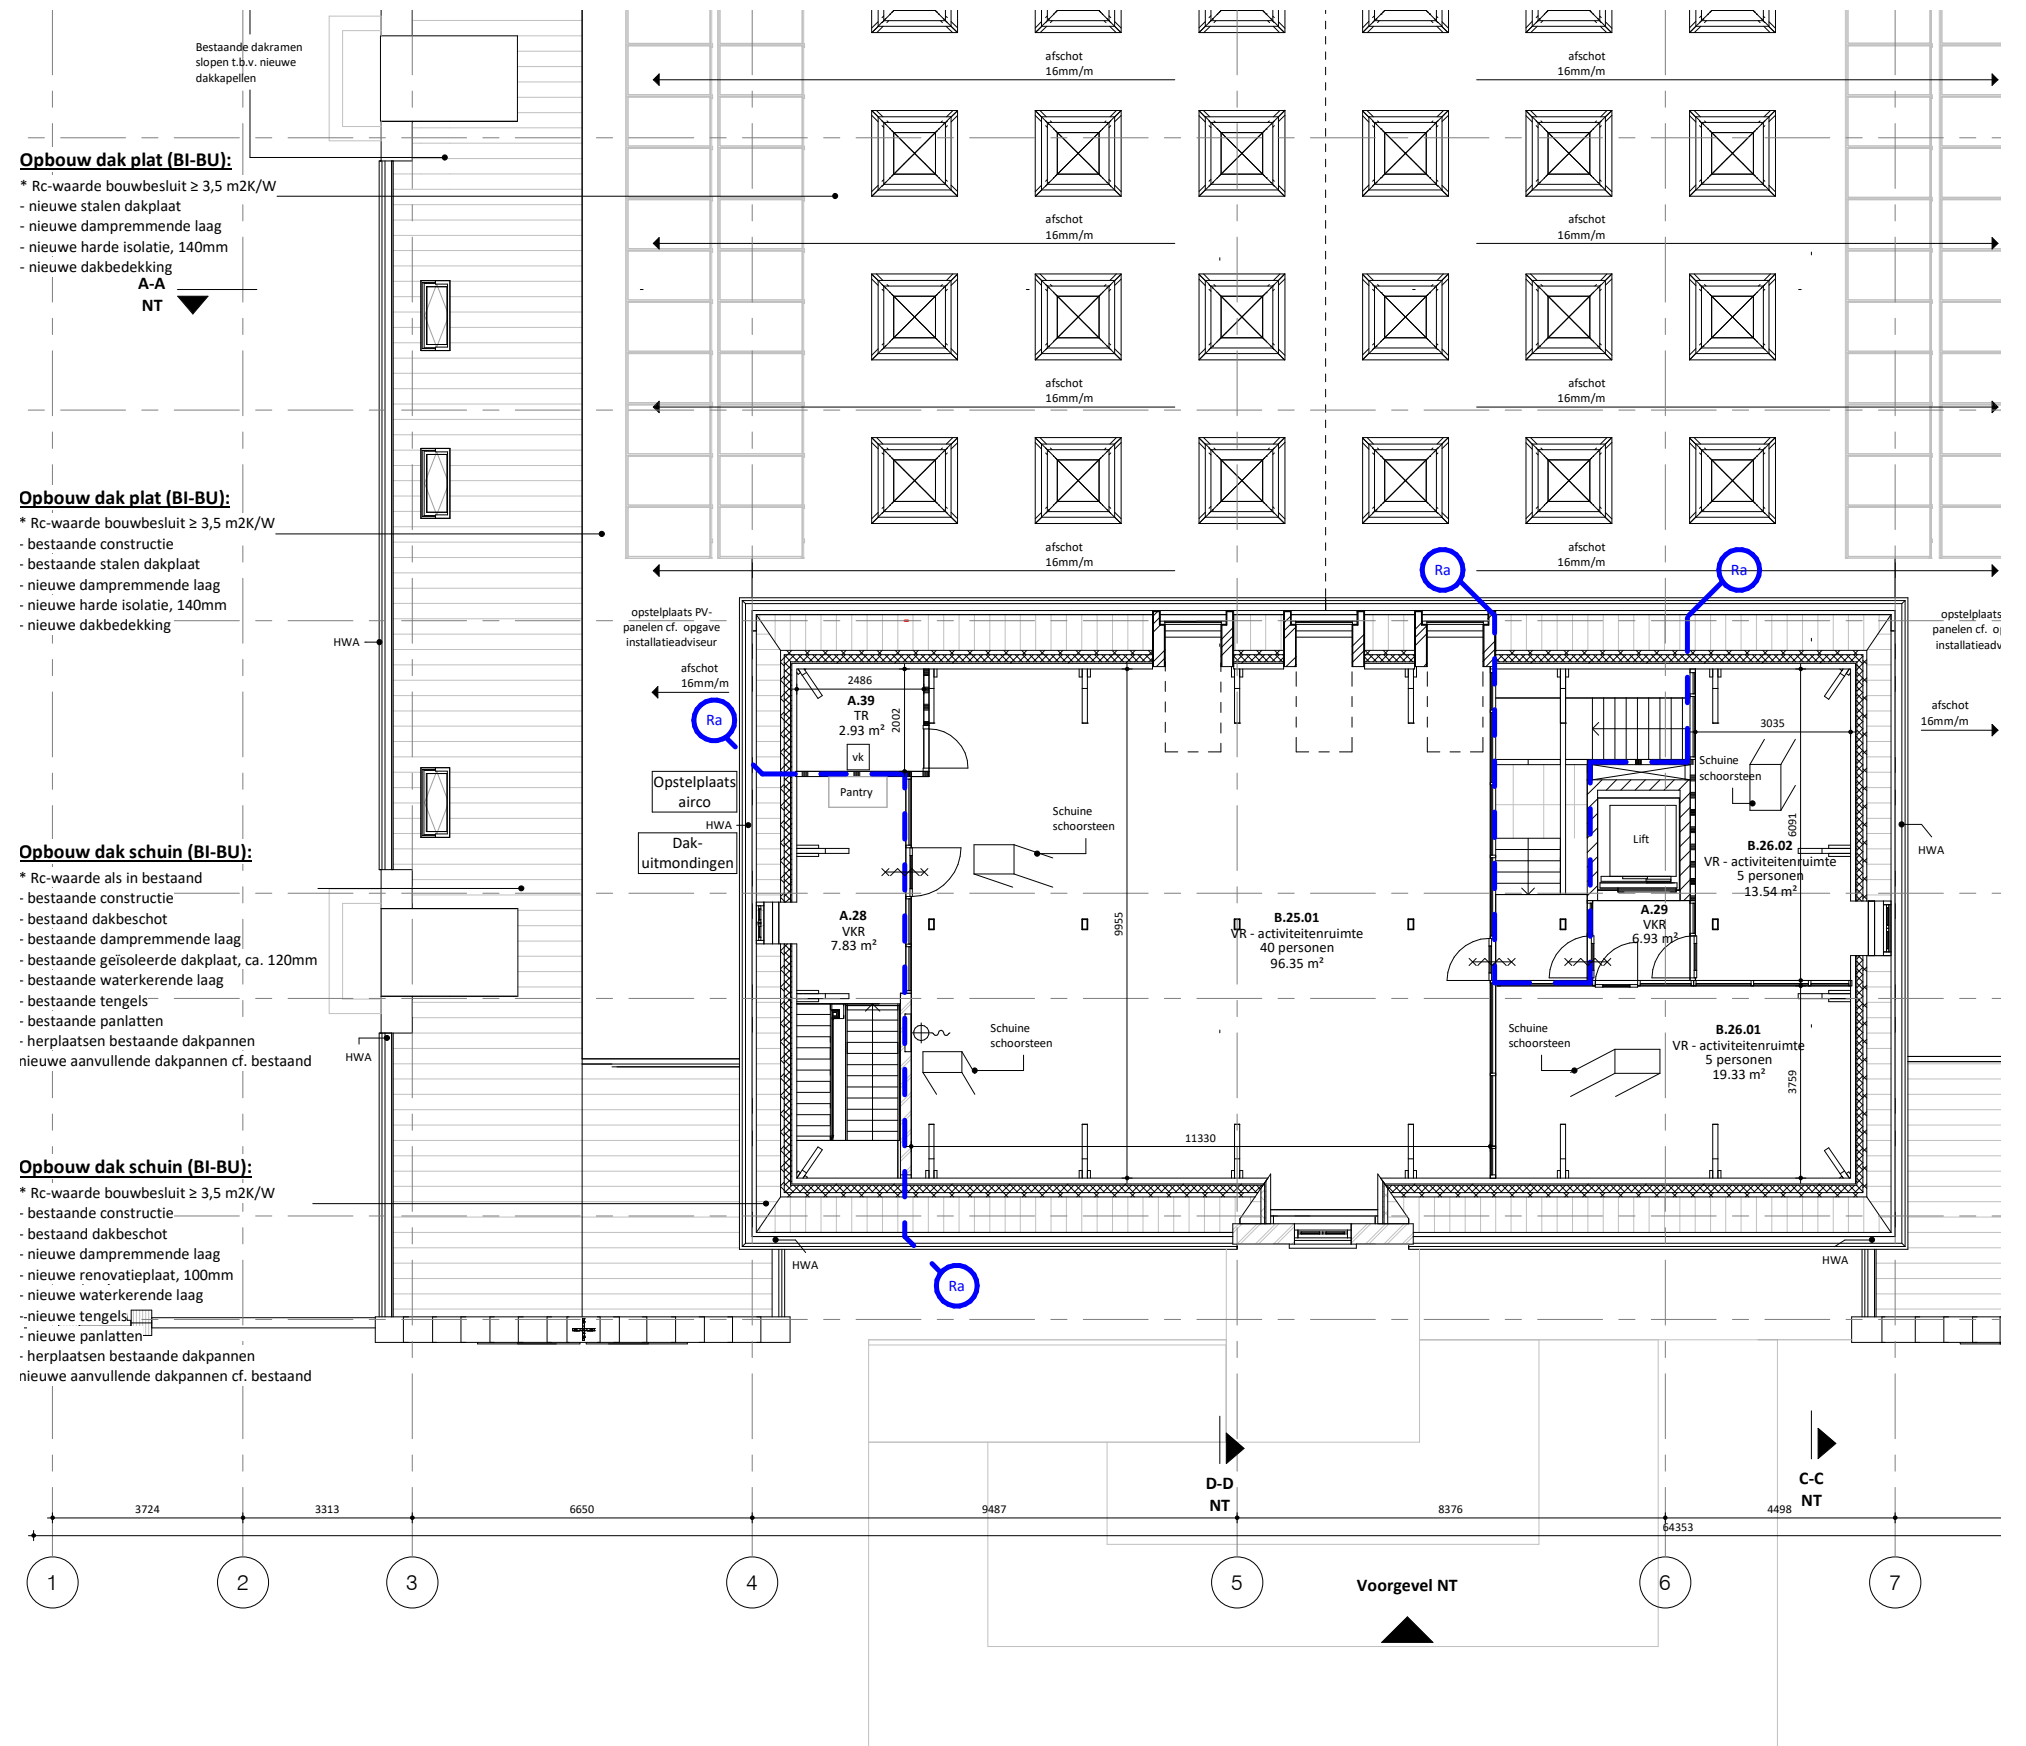
In de nieuwe situatie wordt de zolder ingericht als een activiteitenruimte en twee vergaderruimtes. De oorspronkelijke spantconstructie wordt gerespecteerd en komt in het zicht bij de verschillende ruimtes. Het nieuwe trappenhuis en liftschacht beweegt dan ook om de spantconstructie.
