**Historisch  
bodemonderzoek**  
Wegenstructuur BIC Noord –  
ASML

projectnummer 0500089.104  
definitief revisie 04  
21 oktober 2025

# Historisch bodemonderzoek

## Wegenstructuur BIC Noord – ASML

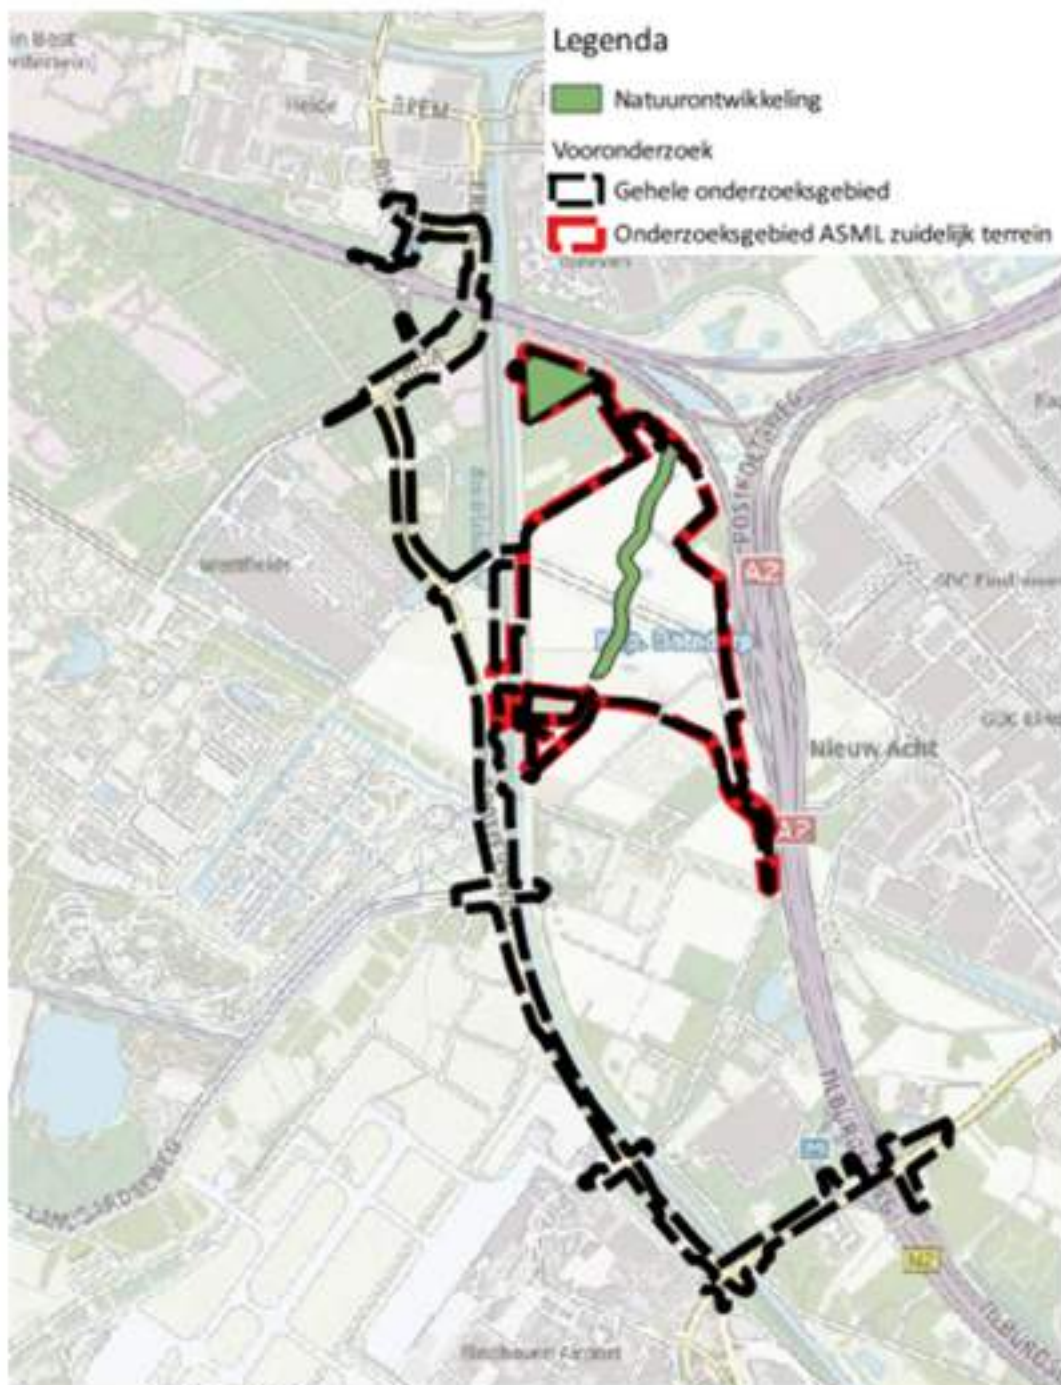
Figuur 1: Zwart kader: huidige onderzoekslocatie. Rood kader: Voorgenomen bedrijfsterrein. Bruin kader: Voorgenomen natuurgebied. ASML terrein (bron: QGIS: TopoPlus Achtergrondkaart).

Op onderstaande afbeelding staat de onderzoekslocatie in zwart kader weergegeven. Het rode kader op onderstaande afbeelding betreft het ASML terrein. De exacte invulling van het ASML terrein (rode kader) is op dit moment niet bekend. De gebieden waar ontwikkeling van natuur is voorzien zijn met groen aangegeven. Ter plaatse van het onderzoeksgebied buiten het rode kader zullen alleen civieltechnische werkzaamheden plaatsvinden waarbij voor zover tot op heden bekend is geen grondwateronttrekkingen zullen plaatsvinden.

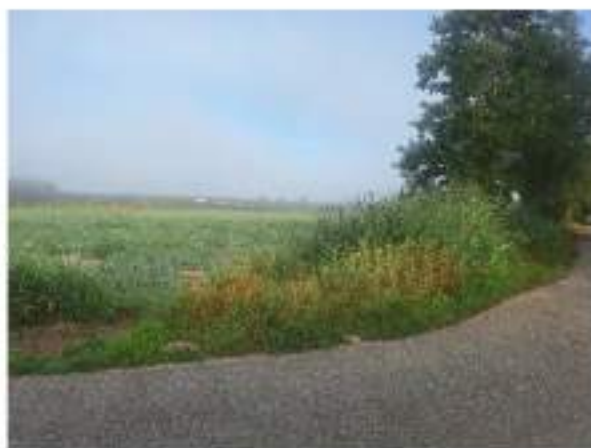
Fotonummer: 22  
Omschrijving: 20250724\_080316

1. In het noordelijk deel van het pad van de Nieuwe Achtse Heide is puin aangetroffen (foto 20250724\_080316, \_080424 en \_080721);
2. In het zuidelijk deel van het pad van de Nieuwe Achtse Heide is een puinfundering zichtbaar onder de oude weg (foto 20250724\_08115);

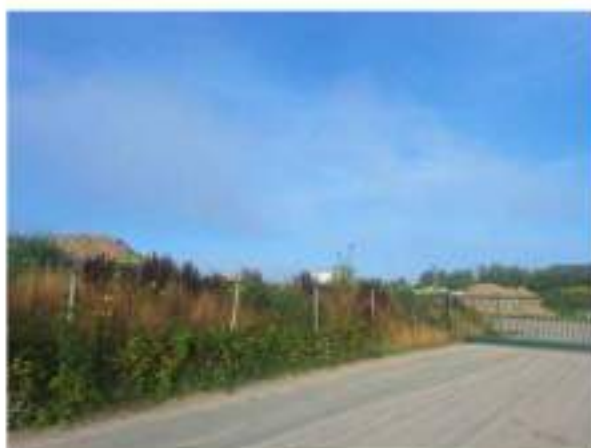
Fotonummer: 31  
Omschrijving: 20250724\_081543

3. In het voormalige sintelpad de Ekkersrijt is puin aangetroffen (foto 20250724\_081831);
4. Ter plaatse van de Dirk Noordhoflaan, ten zuiden van de Ekkersrijt nummer 83 is een groundbank aanwezig (foto 20250724\_082003 en \_081543);

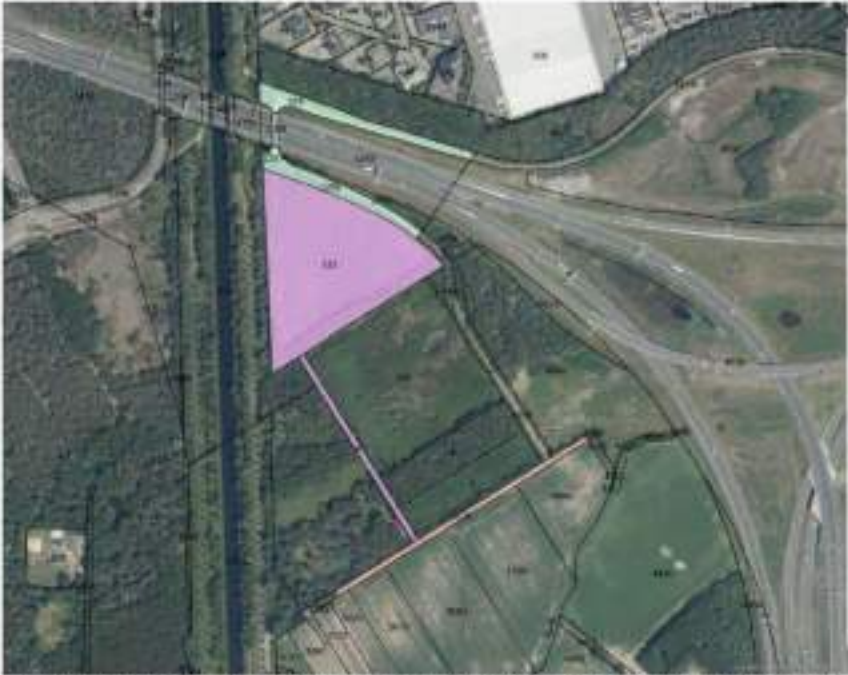
| Nr. | Locatienaam | Code | Verdachte activiteit (UBI-code) | start | eind | UBI | Rapporten | Conclusie |
|---|---|---|---|---|---|---|---|---|
| EHV 3 | Ploegstraat percelen gemeente Best | 0.5196 | - | - | - | - | <p>NO, kenmerk: 378351, Sweco, d.d. 15-06-2021</p> <p>In totaliteit zijn 4 deellocaties onderzocht die allen binnen het onderzoeksgebied van voorliggend rapport zijn gelegen.</p> <p><i>Abbeelding 1.1 Situering onderzoekslocatie (deellocaatie 1 in groen, deellocaatie 2 in roze en deellocaatie 3 in oranje)</i></p> | Zie ASML tabellen 'terrein zuidelijk deel' |

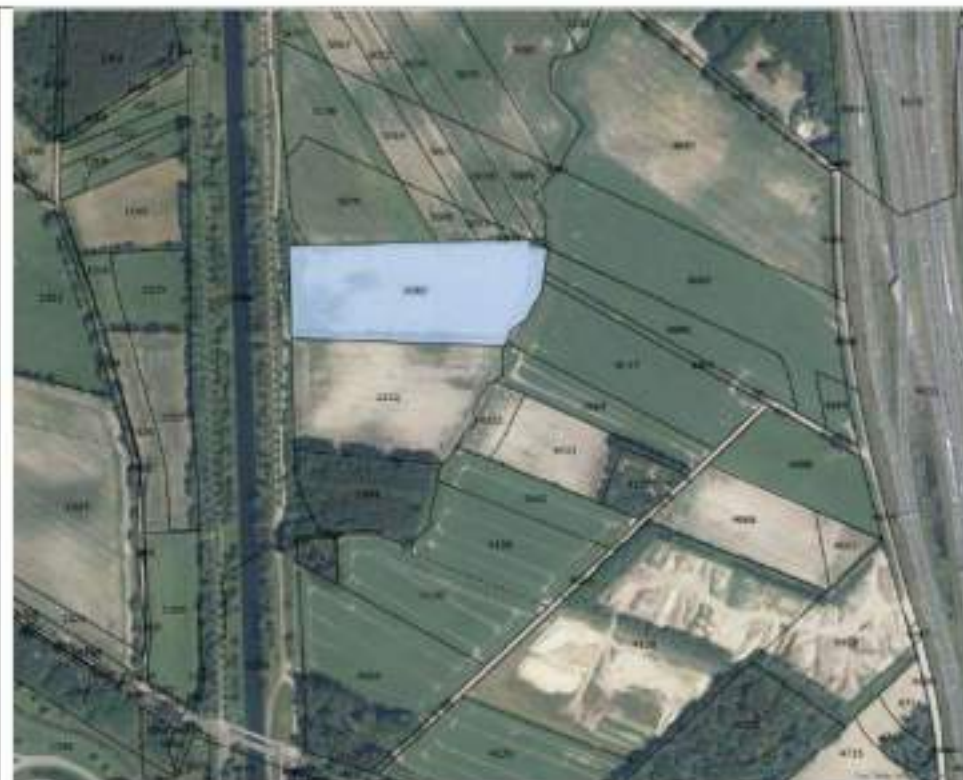
Afbeelding 1.2 Situering onderzoekslocatie (deellocatie 4 in blauw)

**Deellocatie 1**

ZW: beton van viaduct, sporen tot zwak puin, sporen baksteen, sporen tot zwak slakhoudend, zwak zinkassenhoudend, zwak kolengruishoudend

BG: zink, lood en PAK>I, koper, cadmium en PCB >AW

**Lood, zink en PAK plaatselijk boven interventiewaarde**

**Deellocatie 2**

ZW: sporen baksteen, sporen beton, sporen glas, asbestverdacht materiaal

Asbest: Verspreid aangetroffen. AVM54, AVM64 AVMMM\_maaiveld, AVMS05, AVMS54, betreffen asbesthoudende plaatmaterialen, ASB54 (25 mg/kg d.s.), ASB64 (33 mg/kg d.s.), ASBMMA3 (0,19 mg/kg d.s.)

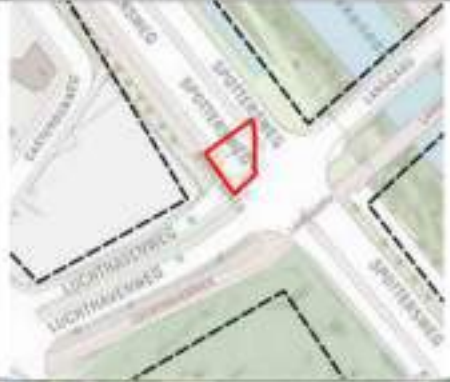
| Locatie | Documenten beschikbaar | Opmerkingen | Locatie |
|---|---|---|---|
| Saneringscontour 1 en 2/deellocatie B | Beschikking, evaluatierapport | Volledig gesaneerd binnen projectgrenzen, geen restverontreiniging achtergebleven. | |

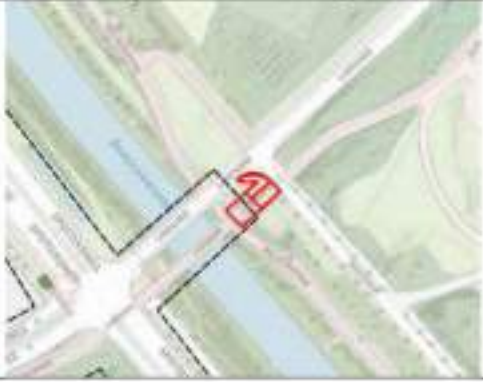
| Locatie | Documenten beschikbaar | Opmerkingen | Locatie |
|---|---|---|---|
| Saneringscontour C | Beschikking | Doelstelling was verwijderen van de sterke grondverontreiniging (parameter niet genoemd) voor de aanleg van infra en groenvoorziening binnen projectgrens. Doelstelling is behaald. Interventiewaardeoverschrijdingen zijn geheel verwijderd | |

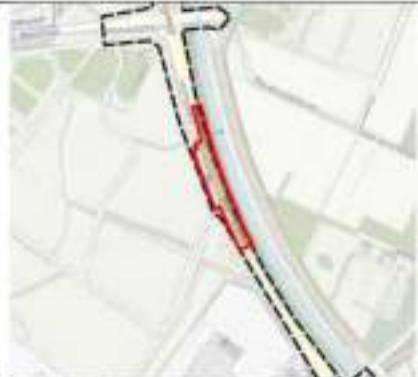
| Saneringscontour D | Beschikking | Zover civieltechnisch noodzakelijk is de sterk verontreinigde grond afgevoerd. Restverontreiniging achtergebleven. Werkzaamheden alleen toegestaan na afstemming bevoegd gezag | |

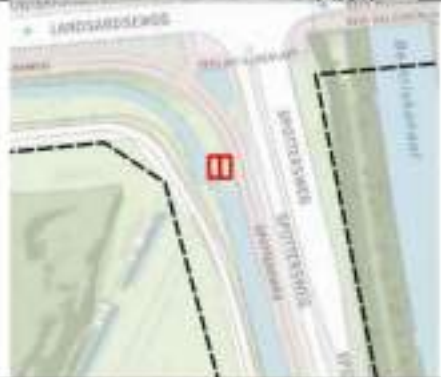
| Saneringscontour E | Beschikking, evaluatierapport | Volledig gesaneerd binnen projectgrenzen, geen restverontreiniging achtergebleven. | |

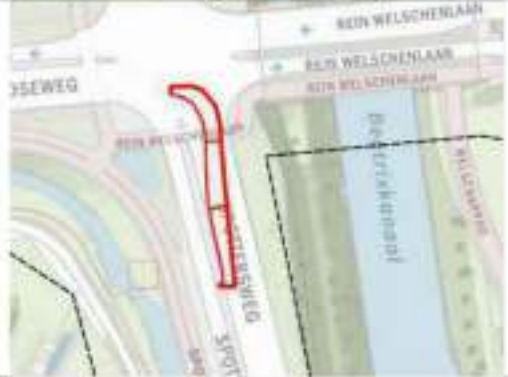
| Saneringscontour F | Beschikking, evaluatierapport | Volledig gesaneerd binnen projectgrenzen, geen restverontreiniging achtergebleven. | |

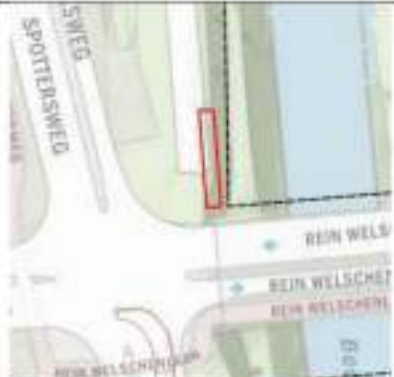
| Saneringscontour H | PvA, Beschikking | Volledig gesaneerd binnen projectgrenzen, geen restverontreiniging achtergebleven. | |

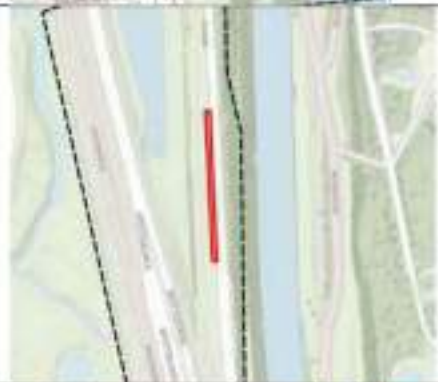
| Saneringscontour I | Beschikking | Volledig gesaneerd binnen projectgrenzen, geen restverontreiniging achtergebleven. | |

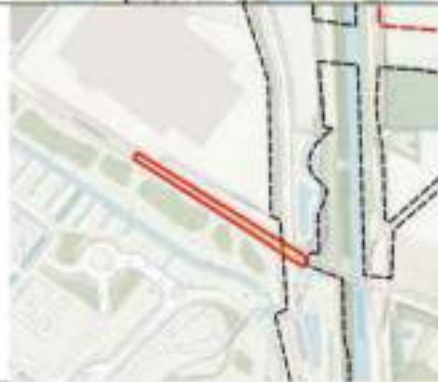
| Saneringscontour J | Beschikking, evaluatierapport | Zover civieltechnisch noodzakelijk is de sterk verontreinigde grond afgevoerd. Restverontreiniging achtergebleven. Werkzaamheden alleen toegestaan na afstemming bevoegd gezag | |

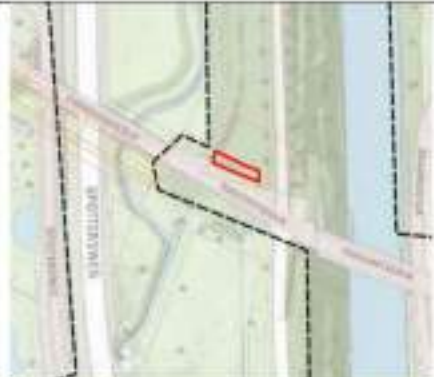
| Saneringscontour K | PvA, Beschikking | Volledig gesaneerd binnen projectgrenzen, geen restverontreiniging achtergebleven. | |

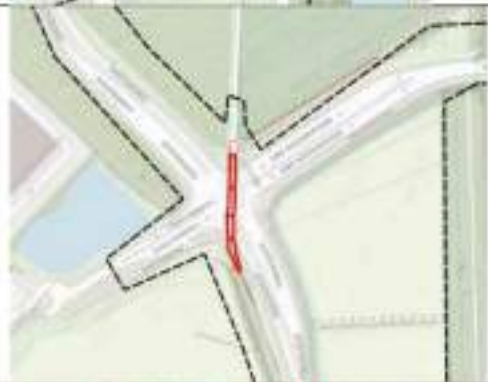
| Saneringscontour L | Evaluatierapport, beschikking | Volledig gesaneerd binnen projectgrenzen, geen restverontreiniging achtergebleven. | |

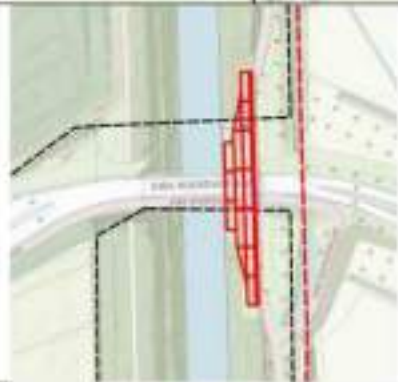
| Saneringscontour M&N | Evaluatierapport, beschikking | Zover civieltechnisch noodzakelijk is de sterk verontreinigde grond afgevoerd. Restverontreiniging achtergebleven. Werkzaamheden alleen toegestaan na afstemming bevoegd gezag | |

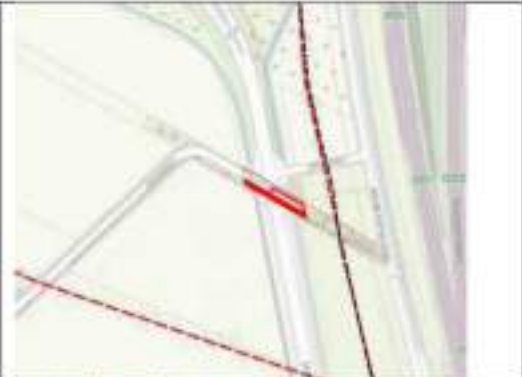
| Saneringscontour Q | Evaluatierapport, beschikking | Zover civieltechnisch noodzakelijk is de sterk verontreinigde grond afgevoerd. Restverontreiniging achtergebleven. Werkzaamheden alleen toegestaan na afstemming bevoegd gezag | |

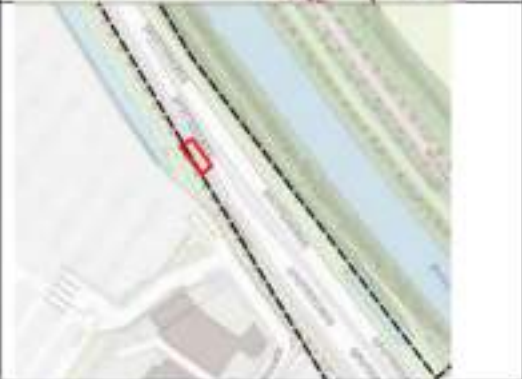
| Deellocatie 1 / saneringscontour 1 | Evaluatierapport | Volledig gesaneerd binnen projectgrenzen, geen restverontreiniging achtergebleven. | |

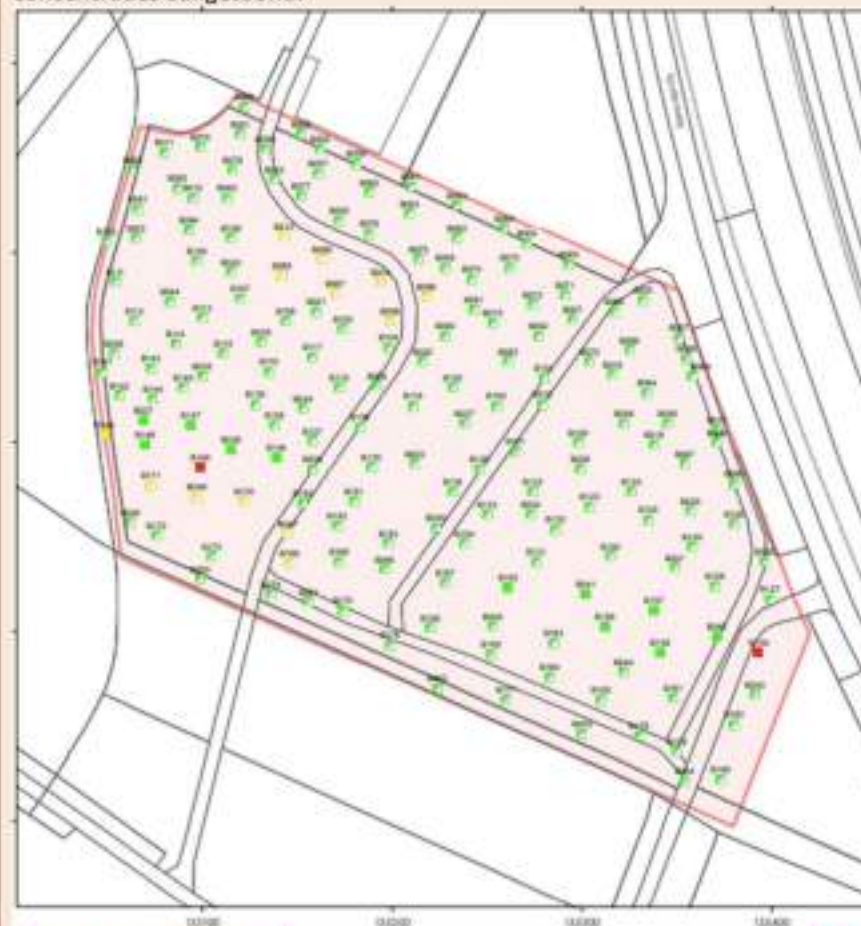
**Eindrapportage NAVOS**  
**Kwaliteit deklaag: overall**  
**en locatie boringen**

grondwaterstromingsrichting bovenstrooms ligt is een zeer sterk verhoogde concentratie aan koper aangetoond. In de overige peilbuizen die relevant zijn voor de onderzoekslocatie van voorliggend rapport maximaal licht verhoogde concentraties aangetoond.

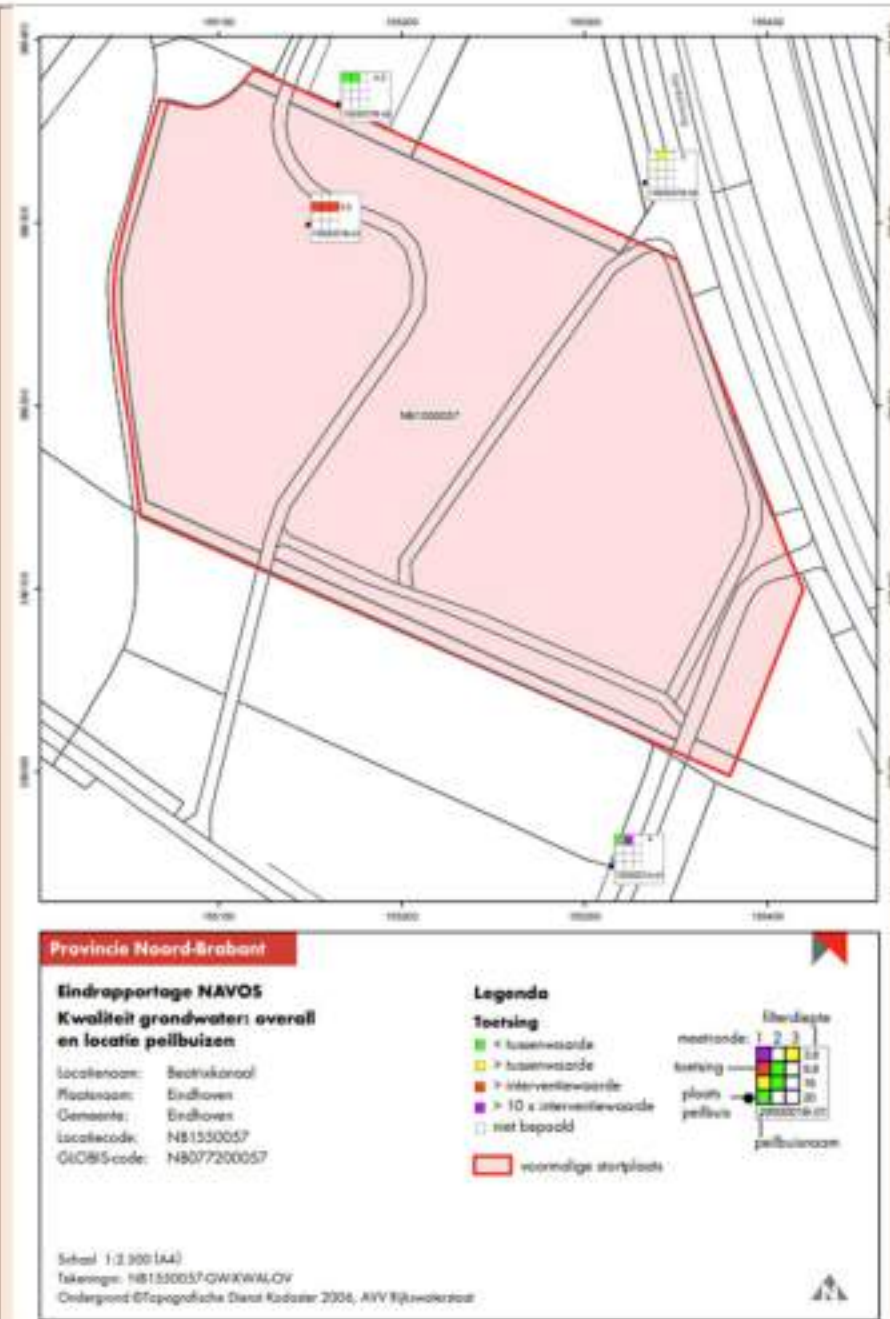
Locatienaam: Beatrixkanaal  
 Plaatsnaam: Eindhoven  
 Gemeente: Eindhoven  
 Locatiecode: NB1530057  
 GLOBS-code: NB07720057

- < tussenwaarde
- > tussenwaarde
- > interventiewaarde
- > 10 x interventiewaarde
- niet bepaald

- zomer boring
- voormalige stortplaats

Schaal 1:2.500 (A4)  
 Tekening: NB1530057(0)KWA/0V  
 Ondergrond: ©topografische Dienst Kadaster 2006, AIV Rijswaterstaat

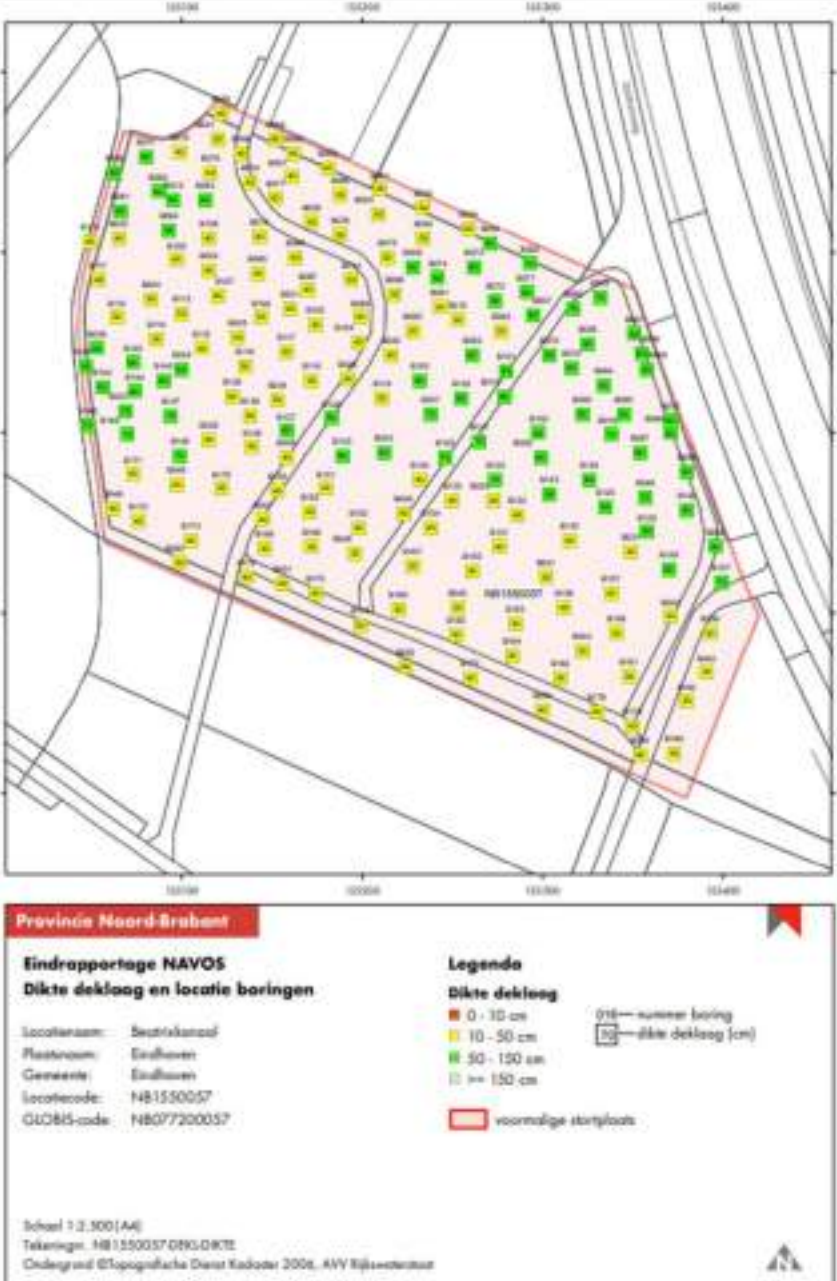
| | | | | | | <p><b>Provincie Noord-Brabant</b></p> <p><b>Eindrapportage NAVOS</b><br/><b>Dikte deklaag en locatie boringen</b></p> <p>Locatienaam: Seefvissland<br/> Plaatsnaam: Eindhoven<br/> Gemeente: Eindhoven<br/> Locatiecode: NB1550057<br/> GLOBI-code: NB077200057</p> <p><b>Legenda</b></p> <p><b>Dikte deklaag</b></p> <ul style="list-style-type: none"> <li>0 - 10 cm</li> <li>10 - 50 cm</li> <li>50 - 150 cm</li> <li>&gt;= 150 cm</li> </ul> <p>016 = nummer boring<br/> 10 = dikte deklaag (cm)</p> <p>voormalige stortplaats</p> <p>Schaal 1:2.500 (A4)<br/> Tekening: NB1550057-095-0101<br/> Ondergrond: ©Topografische Dienst Kadaster 2006, ANV Rijkswaterstaat</p> | |

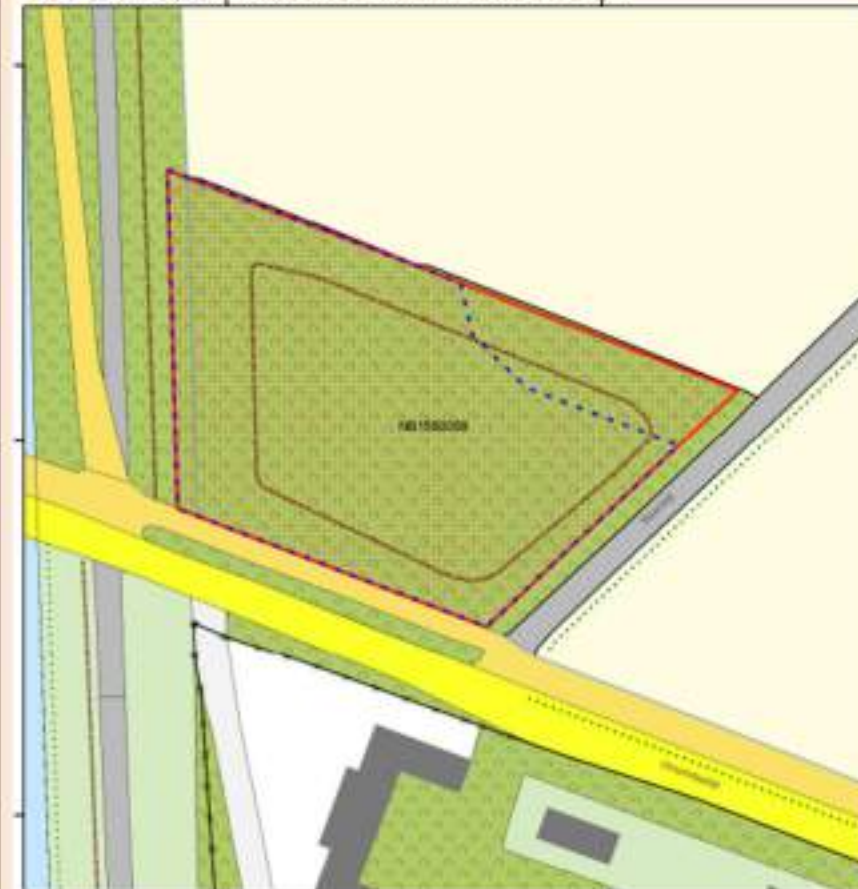
Eindrapportage NAVOS

Tekening: NB1550058/CONT

In het grondwater op enige afstand van de stort (peilbuizen A01 en A21) zijn lichte verontreinigingen met arseen, cadmium, chroom en zink aangetoond. Het grondwater direct nabij en binnen de invloedssfeer van de stort (Bpeilbuizen) is plaatselijk matig verontreinigd met koper en verder licht verontreinigd met arseen, cadmium, chroom, nikkel, zink, tolueen en naftaleen. Gezien de aangetoonde matige verontreiniging met koper en lichte verontreinigingen met nikkel, tolueen en naftaleen binnen de invloedssfeer en het ontbreken daarvan op enige afstand van de stort valt een mogelijke relatie tussen grondwaterkwaliteit en de stort niet uit te sluiten.

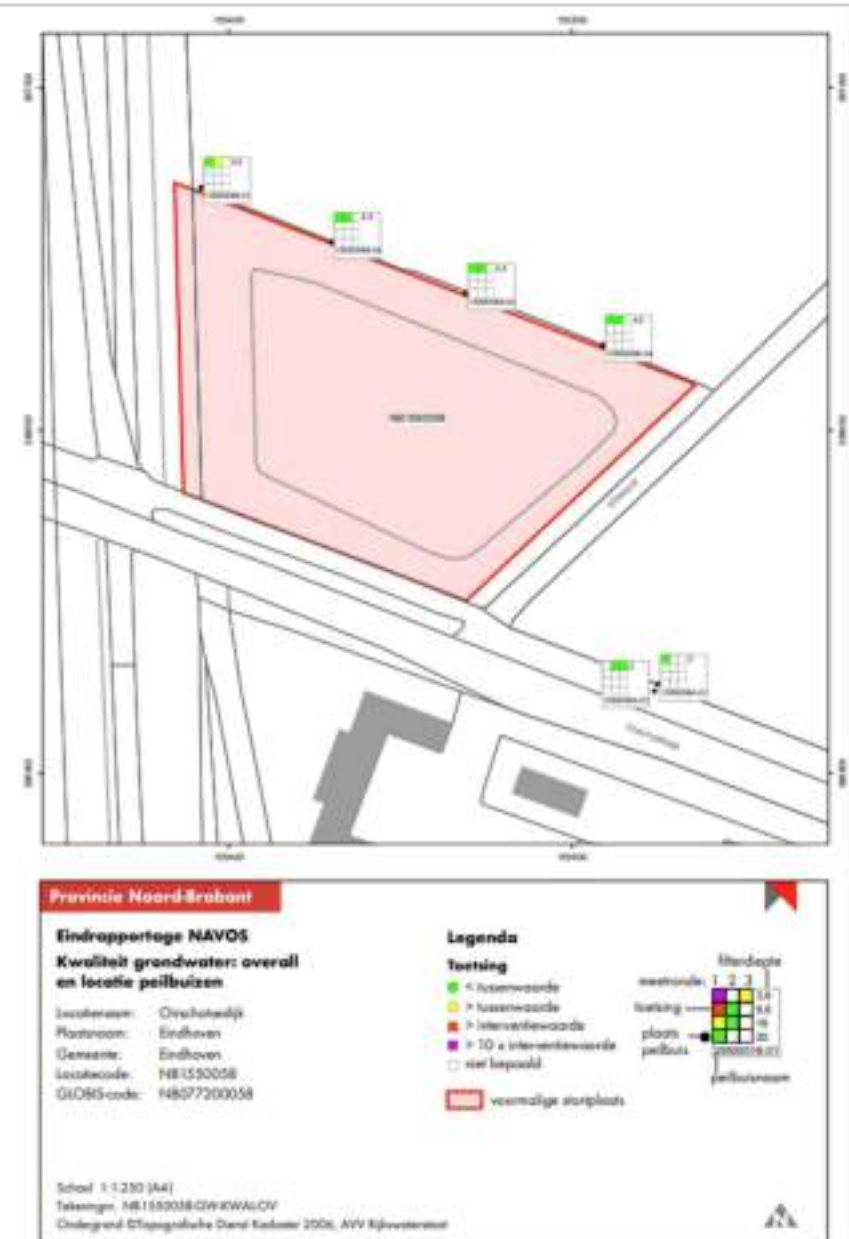
Contour (actueel) voormalige stortplaats

Locatienaam: Onschuldig  
Plaatsnaam: Eindhoven  
Gemeente: Eindhoven  
Locatiecode: NB1550058  
GOMIScode: NB077900058

Contour voormalige stortplaats

actuele contour  
"oude" contour

Schaal 1:1.250 (A4)

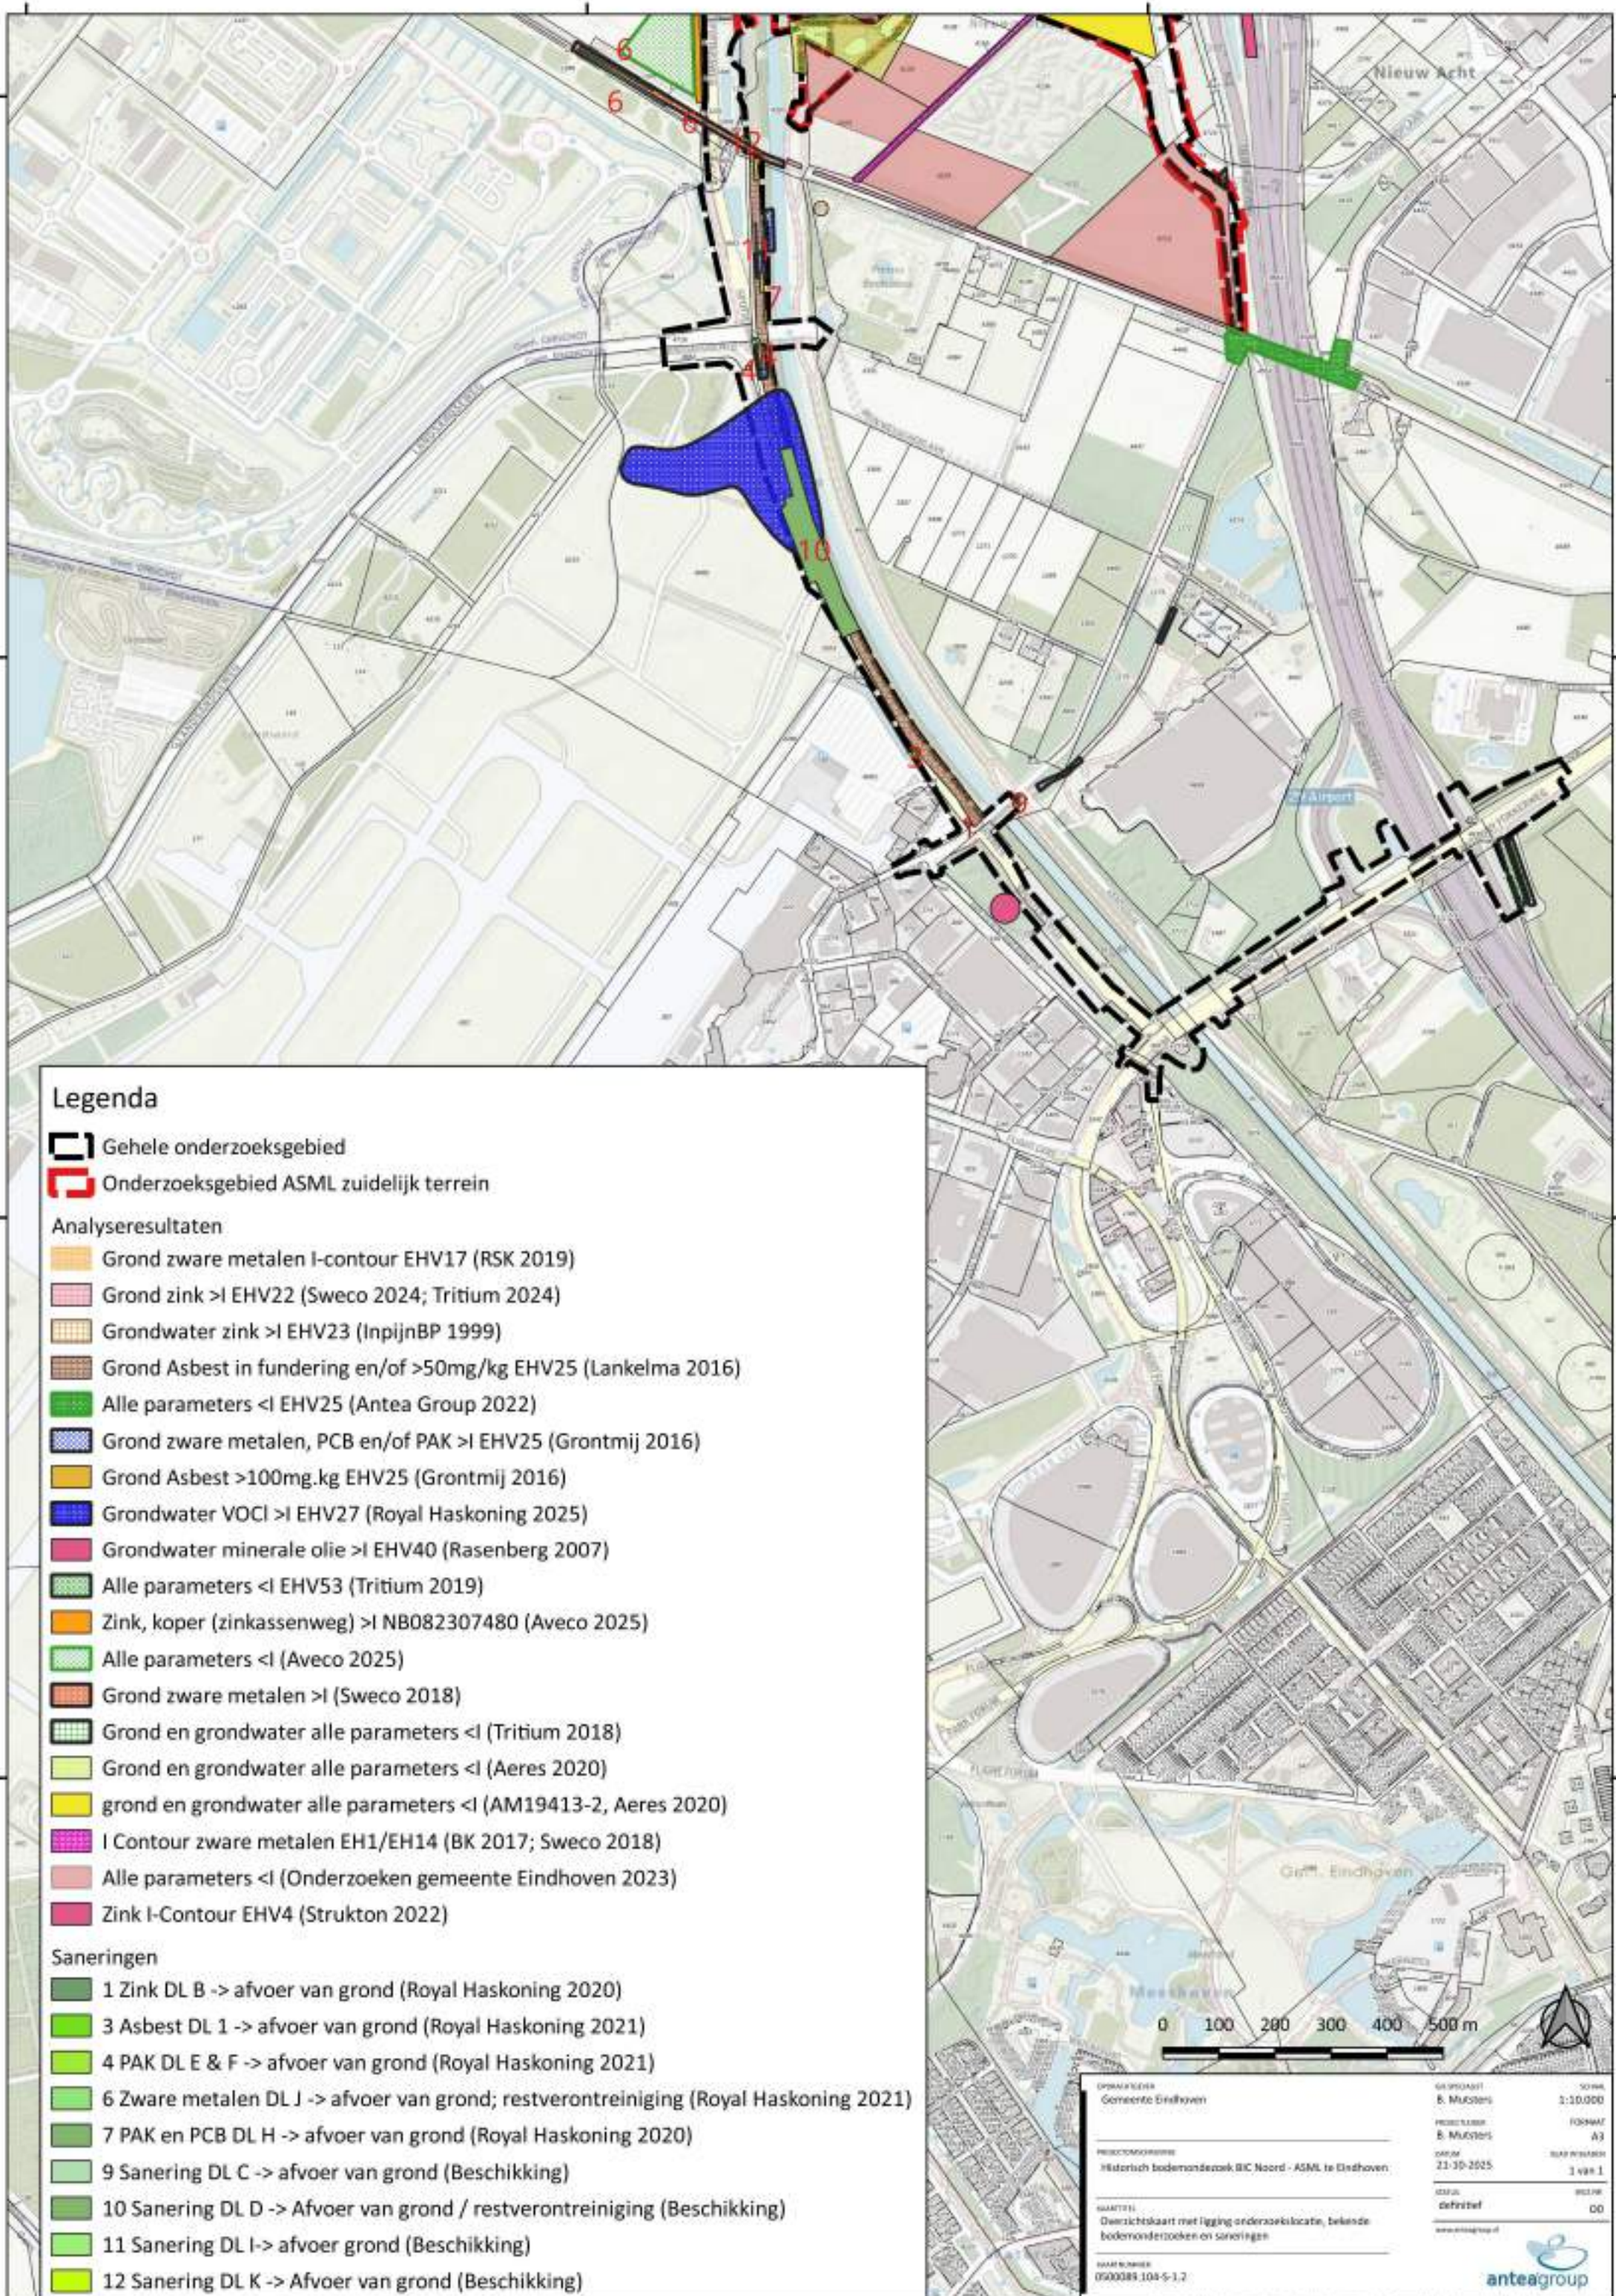
| WARTTID | 0900389.104-5-1.2 | WARTTID | | WARTTID | |

- Gehele onderzoeksgebied
- Onderzoeksgebied ASML zuidelijk terrein
- Analyseresultaten**
  - Grond zware metalen I-contour EHV17 (RSK 2019)
  - Grond zink >I EHV22 (Sweco 2024; Tritium 2024)

| WARTTID | Overzichtkaart met ligging onderzoekslocatie, bekende bodemonderzoeken en saneringen | WARTTID | 00 | WARTTID | 00 |

Direct ten zuiden van het ASML terrein, ter plaatse van de Ekkersrijt 80, is een verontreiniging aangetoond met zware metalen (lood en zink) en asbest boven de interventiewaarde. De verontreiniging is afgeperkt binnen de toenmalige grenzen van de onderzoekslocatie en strekken zich mogelijk uit over de perceelsgrenzen richting de huidige onderzoekslocatie (Tritium advies, kenmerk 1807/041/SR-01-V, d.d. 2 april 2019; Tritium Advies, kenmerk 1904/155/BD-01, d.d. 02-01-2020). De verontreinigingscontouren zijn ingetekend in bijlage tekening 0500089.104-S-1.

In het zuidoosten van de ASML locatie is het voormalig sintelpad 'Ekkersrijt' gelegen. Uit onderzoek (Sweco, kenmerk SWNL0217841-DO, d.d. 4 januari 2018 en BK Ingenieurs B.V., Nader onderzoek Ekkersrijt, kenmerk: 163641, d.d. ) blijkt dat het pad plaatselijk tot boven de interventiewaarde is verontreinigd met zware metalen (arseen, koper, lood en zink). De onderzoeken geven echter geen beeld in de verontreiniging situatie van de overige parameters van het standaardpakket grond, asbest en PFAS. Voor de volledige sanering van deze weg zal wel inzicht verkregen moeten worden in deze verontreinigingsgraad van deze parameters. De verontreinigingscontouren zijn ingetekend in bijlage tekening 0500089.104-S-1.

(lekkage Mestzakken) te Eindhoven, ODZOB, kenmerk Z-2024-015962, d.d. 25 september 2024; Plan van aanpas zorgplichtsanering Ekkersrijt Eindhoven, Strukton milieutechniek, kenmerk PVA/SO301424-70645, d.d. 28-5-2024). De voormalige locaties van de mestzakken zijn ingetekend in bijlage tekening 0500089.104-S-1.

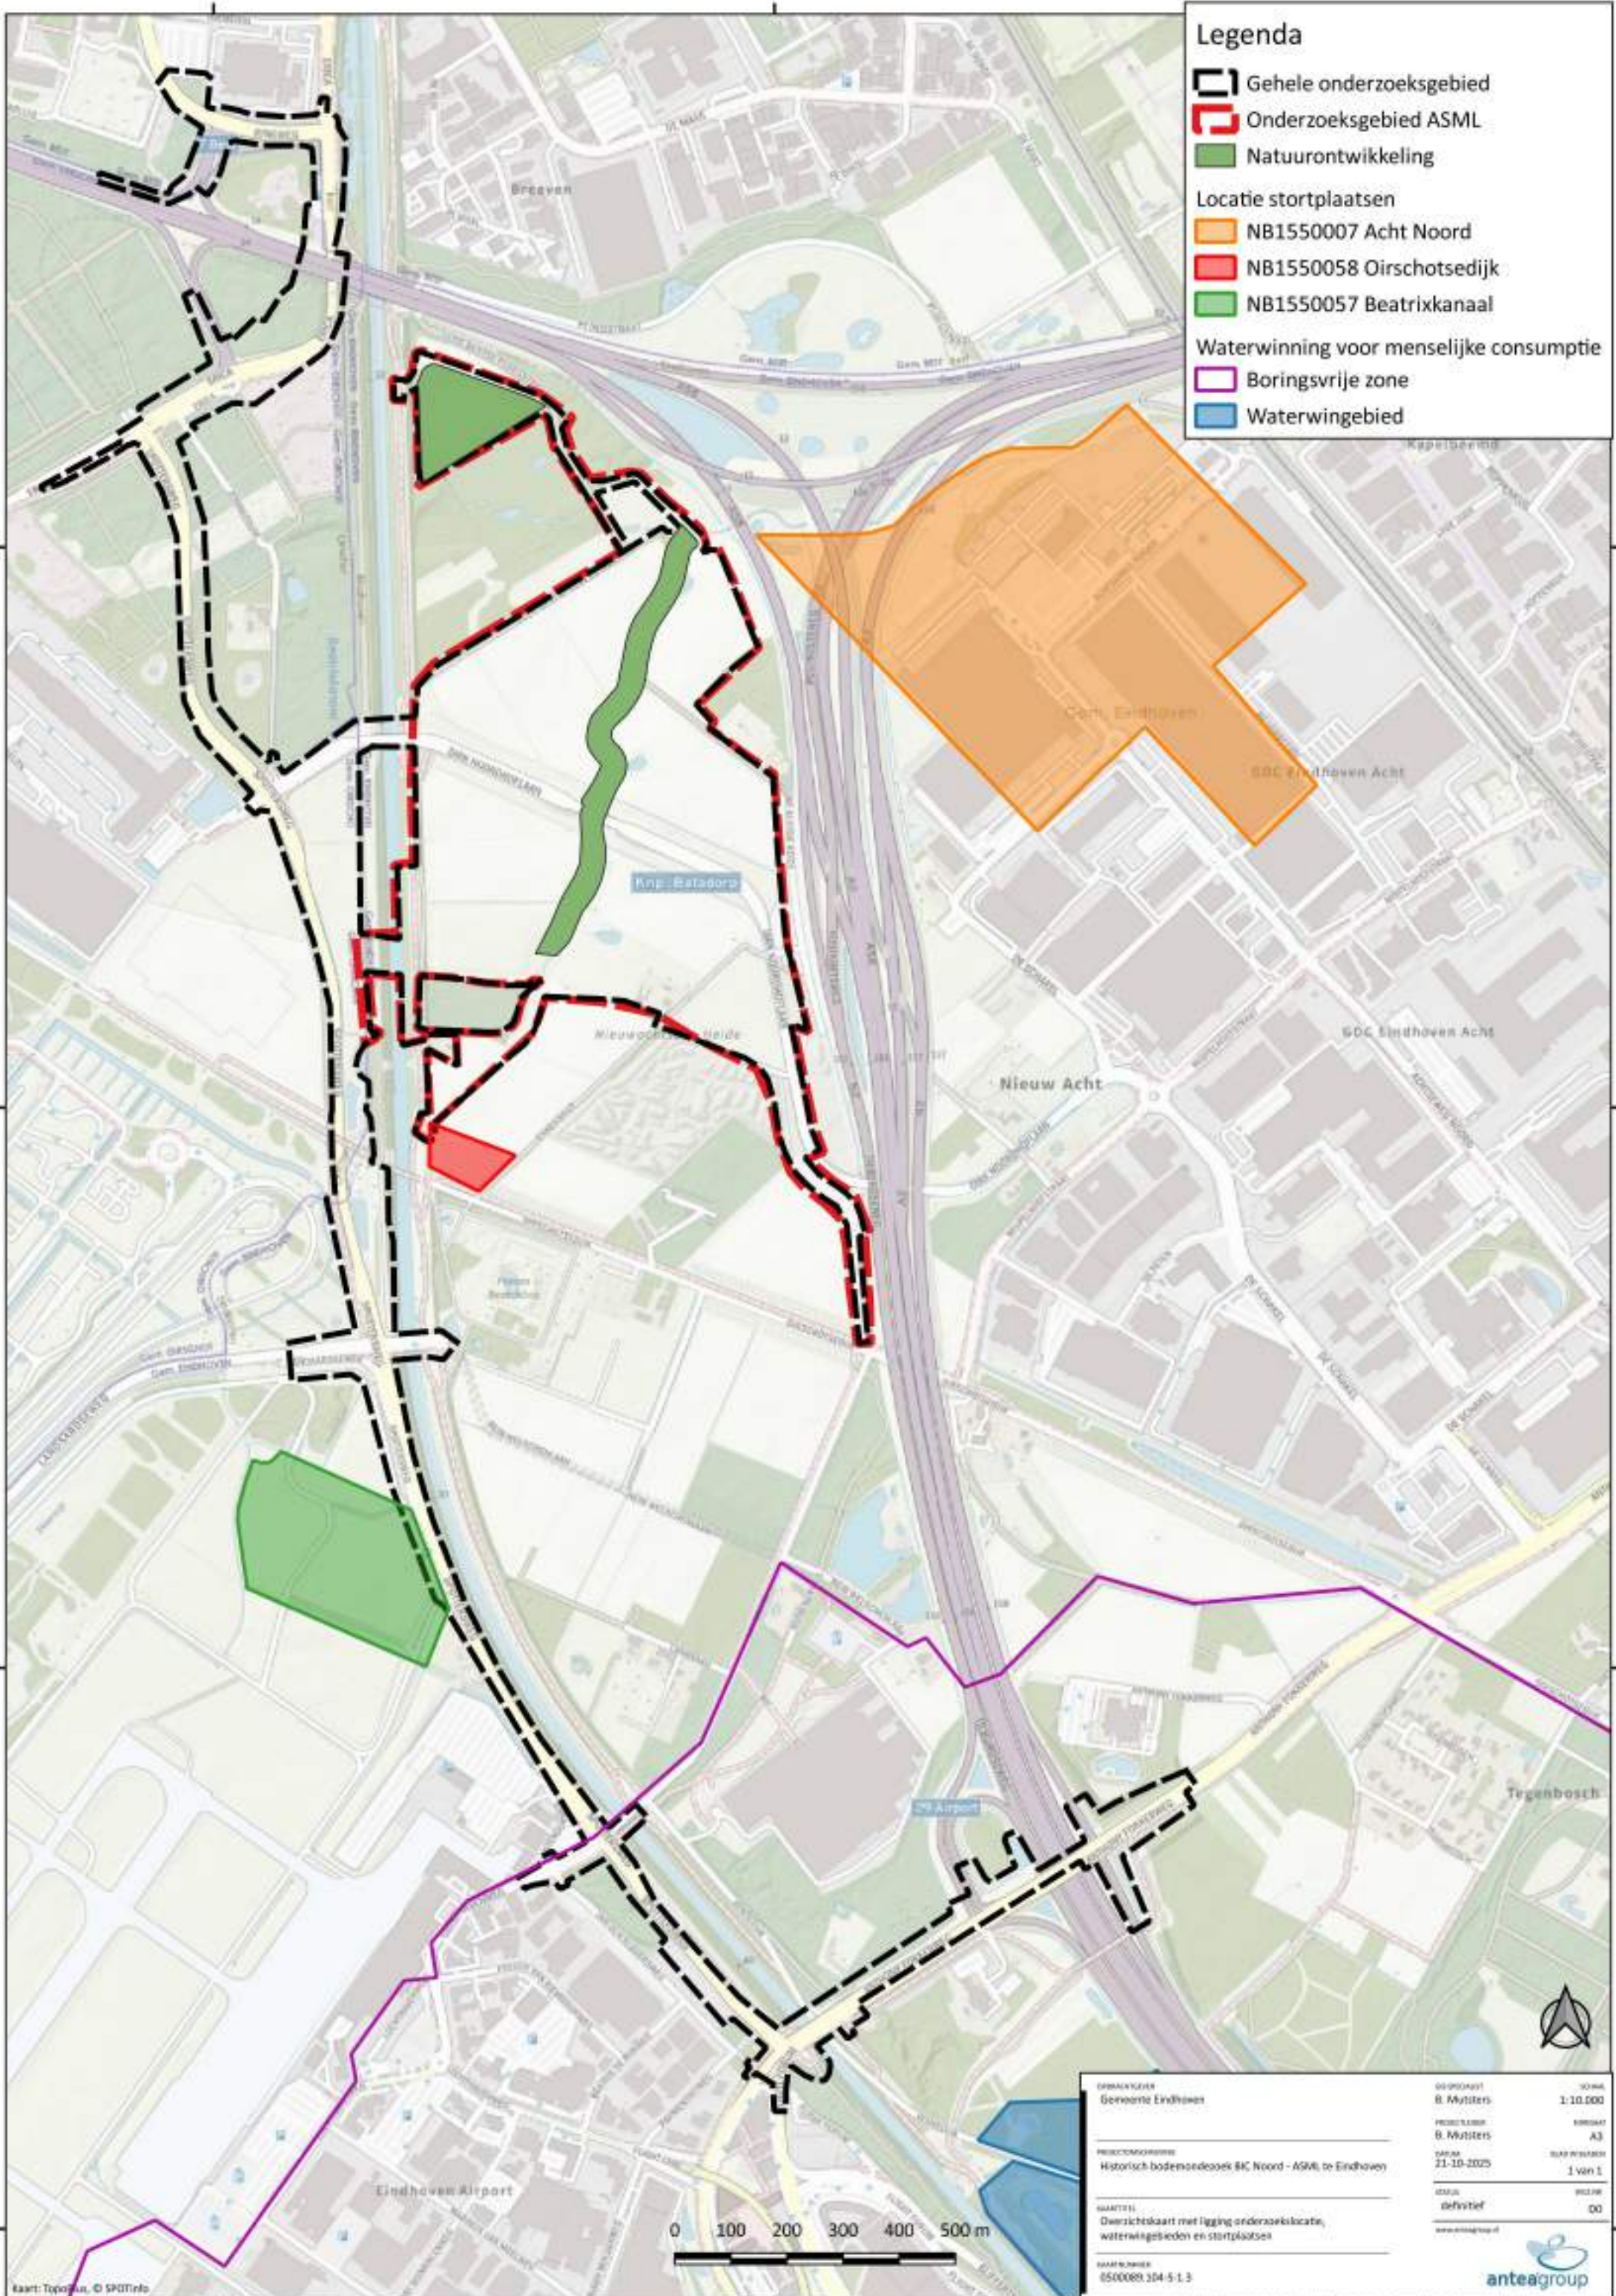
- Legenda**
- Gehele onderzoeksgebied
  - Onderzoeksgebied ASML
  - Natuurontwikkeling
  - Locatie stortplaatsen**
    - NB1550007 Acht Noord
    - NB1550058 Oirschotsdijk
    - NB1550057 Beatrixkanaal
  - Waterwinning voor menselijke consumptie**
    - Boringsvrije zone
    - Waterwingebied
