Op bovengenoemde datum hebben wij in uw opdracht het 5-jarlijks onderhoud van de olieafscheider van de wasplaats uitgevoerd bij het opgegeven werkadres. Hierbij zenden wij u de bevindingen van de inspectie. Het 5-jarlijks onderhoud is uitgevoerd conform Kiwa Beoordelingsrichtlijn BRL-K915/03.

### Visuele inspectie installatie van de wasplaats:

**Betreft** : Rapportage  
**Onderwerp** : lediging en inspectie olieafscheider De Hoop Mengvoeders B.V. olieafscheider wasplaats  
**Ons kenmerk** : 1022007005VvG

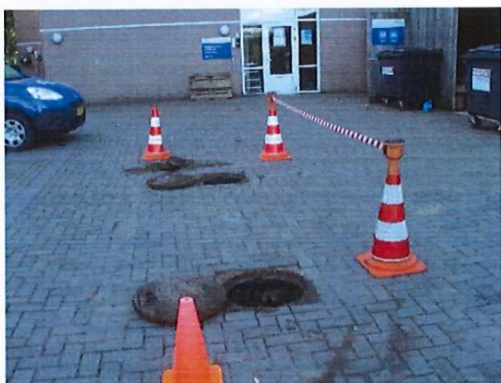
De afvoerpunten lozen via een zandvanger (opvang wasplaats) op een betonnen gecombineerde olieafscheider (fabr. Aquafix) met een slibvanggedeelte met een inhoud van 4.500 liter en een olieafscheidingsgedeelte met een doorstroomsnelheid van 10 liter per seconde. In het olieafscheidingsgedeelte hangt een olievoeler, het alarmkastje hangt in de technische ruimte. Achter de installatie ligt een kunststoffen controleput.

Foto 1 : ligging installatie wasplaats

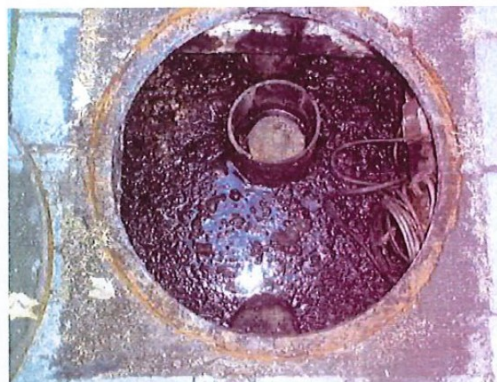
Foto 2 : gecombineerde slibvangput/olieafscheider

- Geen gebreken of afwijkingen geconstateerd

- Geen

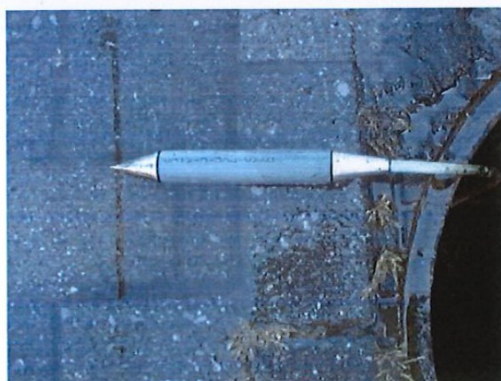
Foto 3 : olievoeler

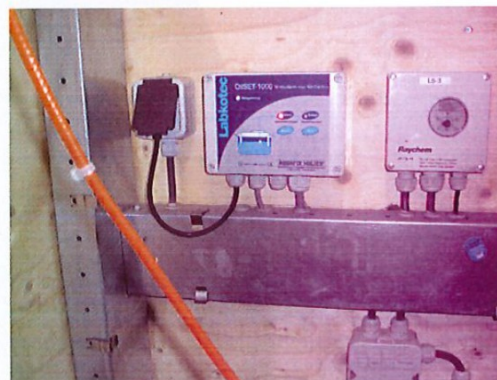
Foto 4 : alarmkastje in technische ruimte

Niveau-alarm in goede staat	<input checked="" type="checkbox"/> ja	<input type="checkbox"/> nee	<input type="checkbox"/> n.v.t.
