Onderwerp: RE: Beoordeling archeologisch onderzoek Liander tracé Doetinchem-Angerlo (deel Bronckhorst)

Inventariserend Veldonderzoek d.m.v. boringen

**20 kV kabelverbinding Doetinchem - Angerlo
(deelgebied gemeente Bronckhorst)**

projectnummer 474405
revisie 01
7 augustus 2023

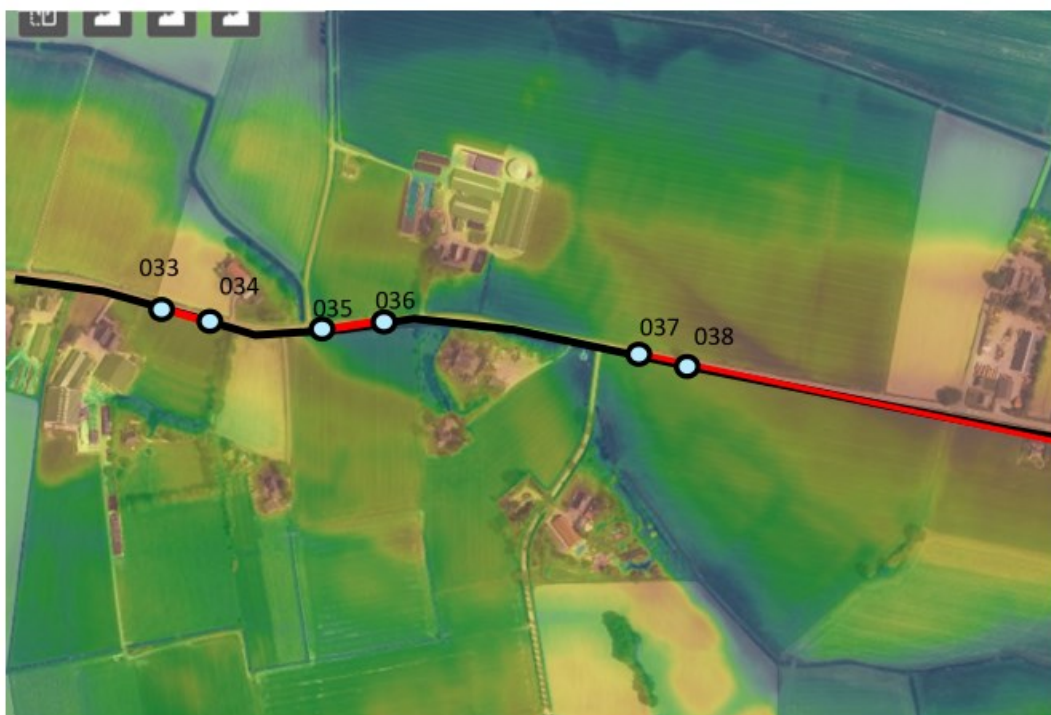
Afbeelding 3. Het plangebied ten hoogte van boringen 033 t/m 038 op het Actueel Hoogtebestand van Nederland (AHN). Duidelijk zichtbaar is de geul die door het landschap loopt. Rood: open ontgraving; zwart: HDD. Bron: ahn.nl.

Ten hoogte van boringen 035-037 is een (rest)geul aangeboord die ook op het AHN duidelijk zichtbaar is (afbeelding 2 en 3). Met name boringen 035 en 036 liggen beduidend lager in het landschap. Boring 036 bestaat in de basis (vanaf circa 8,5 m +NAP) uit uiterst zandige en zwak humeuze klei met wat plantenresten. De geul is ook in boring 036 zichtbaar in de vorm van zwak humeus en matig grof zand met plantenresten en sterk humeuze trajecten. In deze laag zijn ook brokken houtskool aangetroffen. In boring 037 is de top van het terraszand nog zwak humeus en vlekkelig.

Naar aanleiding van deze resultaten is besloten om het tracédeel in deze zone (i.e. tussen boringen 033-038) nader te onderzoeken middels een karterend booronderzoek. Hierbij is de geul duidelijker in beeld gekomen. De kern van de restgeul bevindt zich in boringen 035K2 en 035K3. Hier is in de basis veen aangetroffen, met daarboven een dik pakket aan restgeulafzettingen en (kom)klei. In de geulafzettingen op het veen zijn houtskoolspikkels aangetroffen (circa 1,3 m-mv/8,2 m +NAP). Aan weerszijde van de geul bestaan de boringen in de basis uit zandig geul/beddingmateriaal, met daarboven oeverwalachtige afzettingen. Ook hier is met name in het (zandige) geulmateriaal houtskool aangetroffen (boringen 036K0), maar incidenteel ook in de oeverwalachtige lagen (033K4, 035K1, 035K4).
