Inventariserend Veldonderzoek d.m.v. boringen

**20 kV kabelverbinding Doetinchem - Angerlo
(deelgebied gemeente Bronckhorst)**

projectnummer 474405
revisie 00
12 juni 2023

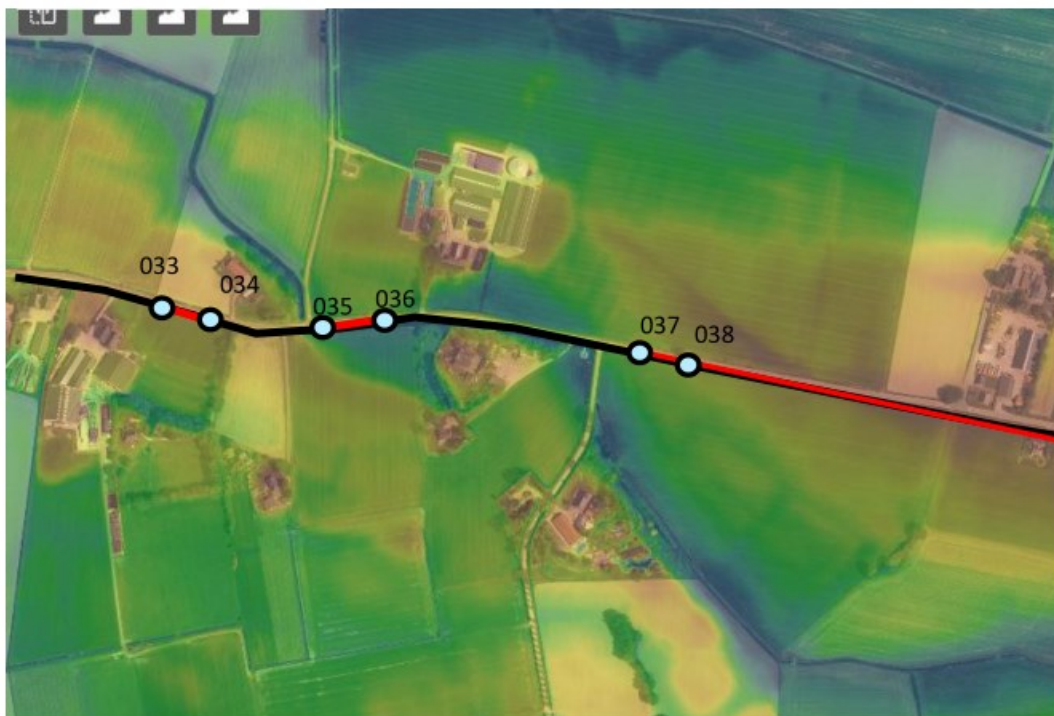
Afbeelding 3. Het plangebied ten hoogte van boringen 033 t/m 038 op het Actueel Hoogtebestand van Nederland (AHN). Duidelijk zichtbaar is de geul die door het landschap loopt. Rood: open ontgraving; zwart: HDD. Bron: ahn.nl.

Ten hoogte van boringen 035-037 is een (rest)geul aangeboord die ook op het AHN duidelijk zichtbaar is (afbeelding 2 en 3). Met name boringen 035 en 036 liggen beduidend lager in het landschap. Boring 036 bestaat in de basis (vanaf circa 8,5 m +NAP) uit uiterst zandige en zwak humeuze klei met wat plantenresten. De geul is ook in boring 036 zichtbaar in de vorm van zwak humeus en matig grof zand met plantenresten en sterk humeuze trajecten. In deze laag zijn ook brokken houtskool aangetroffen. In boring 037 is de top van het terrasand nog zwak humeus en vlekkerig.

Naar aanleiding van deze resultaten is besloten om het tracédeel in deze zone (i.e. tussen boringen 033-038) nader te onderzoeken middels een karterend booronderzoek. Hierbij is de

geul duidelijker in beeld gekomen. De kern van de restgeul bevindt zich in boringen 035K2 en 035K3. Hier is in de basis veen aangetroffen, met daarboven een dik pakket aan restgeulafzettingen en (kom)klei. In de geulafzettingen op het veen zijn houtskoolspikkels aangetroffen (circa 1,3 m-mv/8,2 m +NAP). Aan weerszijde van de geul bestaan de boringen in de basis uit zandig geul/beddingmateriaal, met daarboven oeverwalachtige afzettingen. Ook hier is met name in het (zandige) geulmateriaal houtskool aangetroffen (boringen 036K0), maar incidenteel ook in de oeverwalachtige lagen (033K4, 035K1, 035K4).
