Inventariserend Veldonderzoek d.m.v. boringen

**20 kV kabelverbinding Doetinchem - Angerlo
(deelgebied gemeente Bronckhorst)**

projectnummer 474405
revisie 01
7 augustus 2023

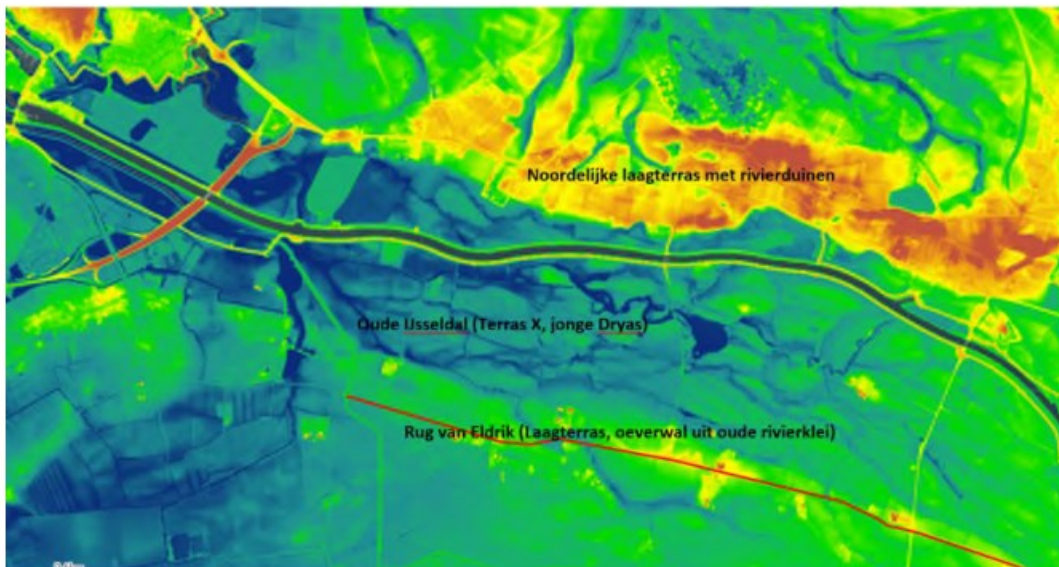
Afbeelding 2. Het plangebied op het Actueel Hoogtebestand van Nederland (AHN). Bron: ahn.nl.

Ten hoogte van boringen 035-037 is een (rest)geul aangeboord die ook op het AHN duidelijk zichtbaar is (afbeelding 2 en 3). Met name boringen 035 en 036 liggen beduidend lager in het landschap. Boring 036 bestaat in de basis (vanaf circa 8,5 m +NAP) uit uiterst zandige en zwak humeuze klei met wat plantenresten. De geul is ook in boring 036 zichtbaar in de vorm van zwak humeus en matig grof zand met plantenresten en sterk humeuze trajecten. In deze laag zijn ook brokken houtskool aangetroffen. In boring 037 is de top van het terras zand nog zwak humeus en vlekkelig.

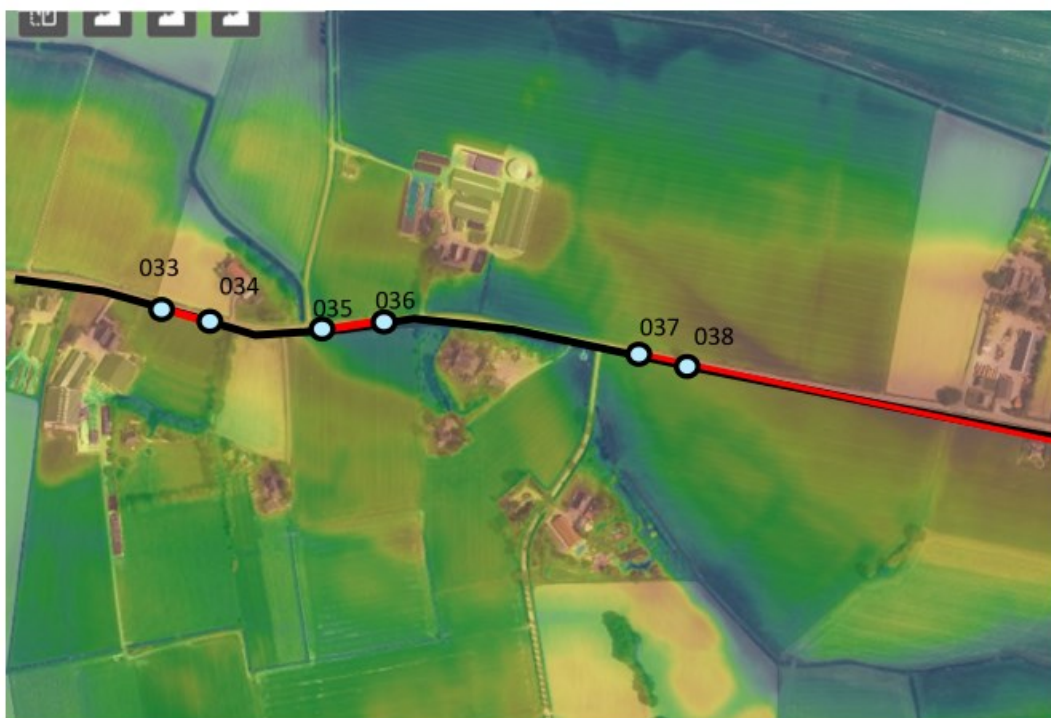
Afbeelding 3. Het plangebied ten hoogte van boringen 033 t/m 038 op het Actueel Hoogtebestand van Nederland (AHN). Duidelijk zichtbaar is de geul die door het landschap loopt. Rood: open ontgraving; zwart: HDD. Bron: ahn.nl.

Naar aanleiding van deze resultaten is besloten om het tracédeel in deze zone (i.e. tussen boringen 033-038) nader te onderzoeken middels een karterend booronderzoek. Hierbij is de geul duidelijker in beeld gekomen. De kern van de restgeul bevindt zich in boringen 035K2 en 035K3. Hier is in de basis veen aangetroffen, met daarboven een dik pakket aan restgeulafzettingen en (kom)klei. In de geulafzettingen op het veen zijn houtskoolspikkels aangetroffen (circa 1,3 m-mv/8,2 m +NAP). Aan weerszijde van de geul bestaan de boringen in de basis uit zandig geul/beddingmateriaal, met daarboven oeverwalachtige afzettingen. Ook hier is met name in het (zandige) geulmateriaal houtskool aangetroffen (boringen 036K0), maar incidenteel ook in de oeverwalachtige lagen (033K4, 035K1, 035K4).

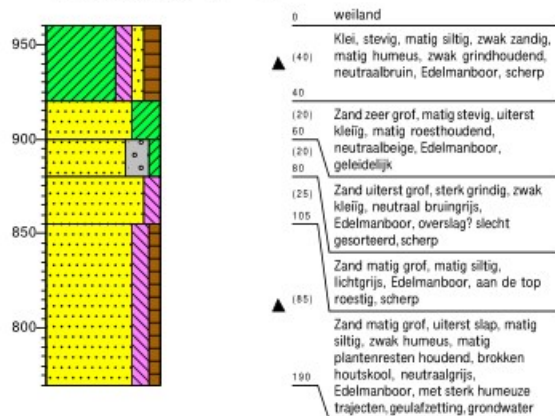
Boring: BH036

Datum: 21-3-2023
 Boormeester:
 X-coördinaat: 209645,00
 Y-coördinaat: 444640,00
 Maaiveldhoogte: NAP 9.6 m

Er zijn tijdens het veldonderzoek weinig relevante archeologische indicatoren aangetroffen. In boring 036 (restgeul) zijn enkele brokjes houtskool aangetroffen. In principe gaat het hierbij om secundaire archeologische indicatoren, aangezien houtskool niet per definitie een antropogene oorsprong hoeft te hebben, maar ook door natuurlijke processen (e.g. bosbranden) ontstaan kan zijn. Het houtskool is echter wel aangetroffen nabij een zogenaamde overgangszone, namelijk in een geulvulling direct naast een oeverwal. Dergelijke zones waren over het algemeen geschikt voor menselijke bewoning en/of activiteit.

In boring 036 (restgeul) zijn bij het verkennende onderzoek enkele brokjes houtskool aangetroffen. Het houtskool is aangetroffen nabij een zogenaamde overgangzone, namelijk in een geulvulling direct naast een oeverwal. Dergelijke zones waren over het algemeen geschikt voor menselijke bewoning en/of activiteit. In boring 037 is de top van het terrasand nog zwak humeus en vlekkelig. Bij het karterende onderzoek is wederom met name in het (zandige) geulmateriaal houtskool aangetroffen (boringen 036K0), maar incidenteel ook in de oeverwalachtige lagen (033K4, 035K1, 035K4). Ook bij het karterende booronderzoek zijn geen primaire archeologische indicatoren aangetroffen (zoals bewerkt vuursteen of aardewerk) die duidelijk wijzen op de aanwezigheid of nabijheid van een vindplaats.
