## Bijlage 1

## **Voorgesteld beheer:**

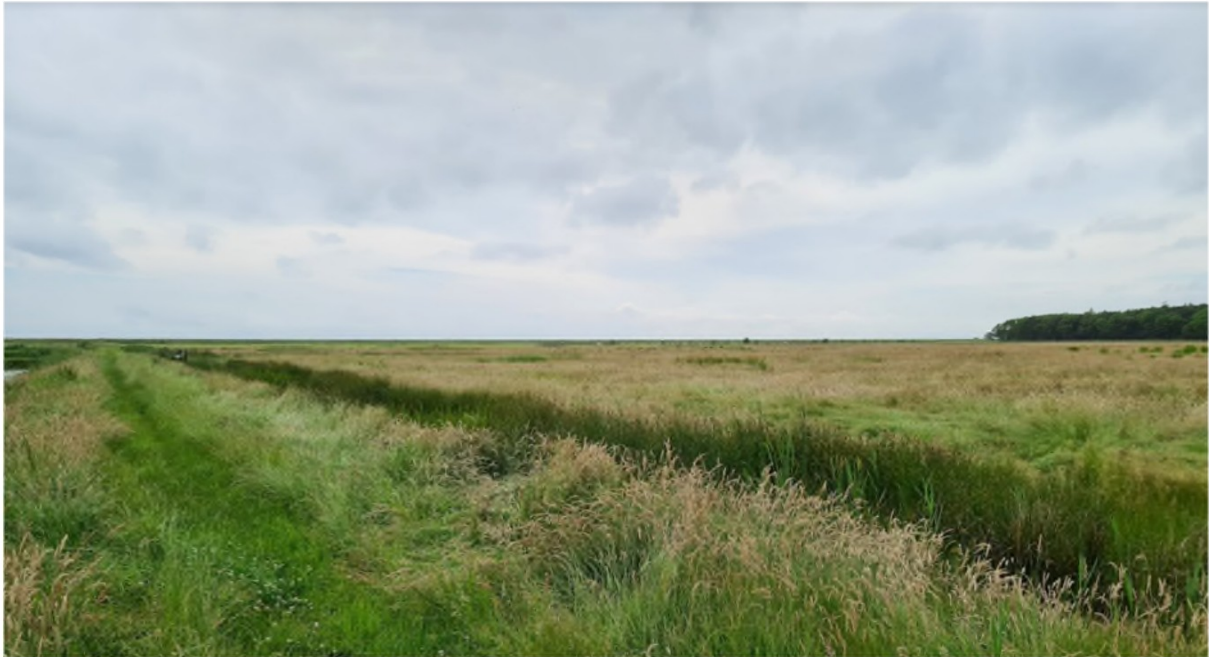
→ in 2021 is slechts één keer gemaaid:

Bovenstaande foto is gemaakt op 20 juni 2021, toen was er dat seizoen nog niet gemaaid.

→ gemaaid op het moment dat raaigrassoorten zich alweer hebben uitgezaaid (zie bloeiend gras op foto). Voorgestelde beheer wordt dus niet uitgevoerd.

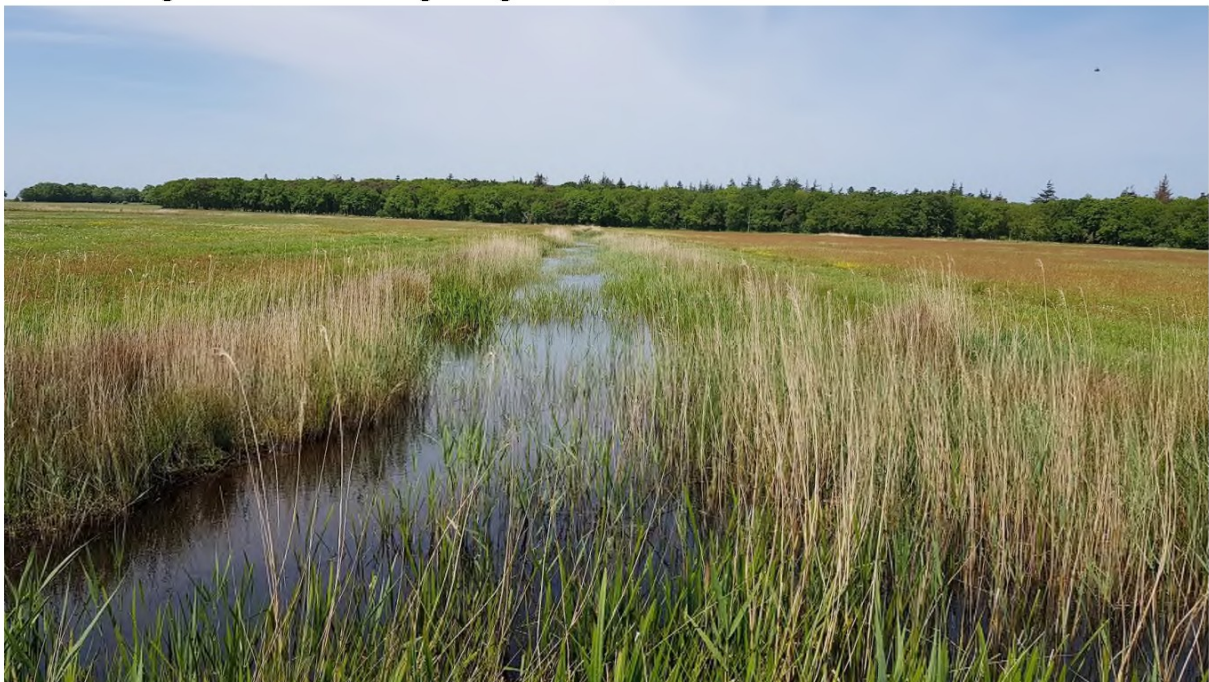
→ halverwege mei 2022 ook nog niet gemaaid, zie foto dd. 15 mei 2022:

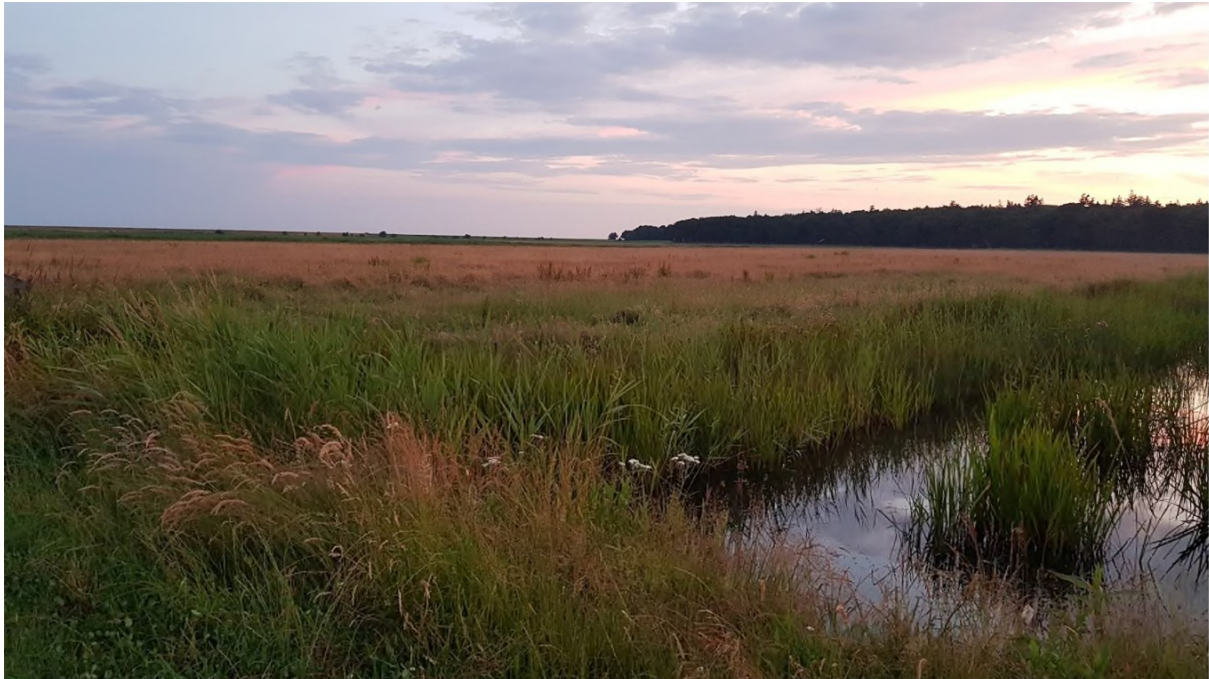
→ ook 24 juni 2022 was er nog niet gemaaid:

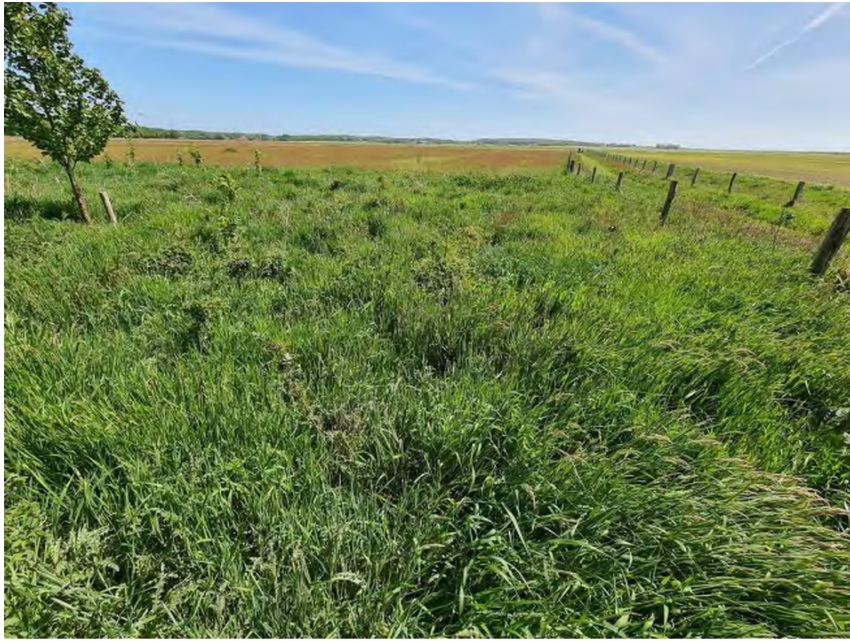
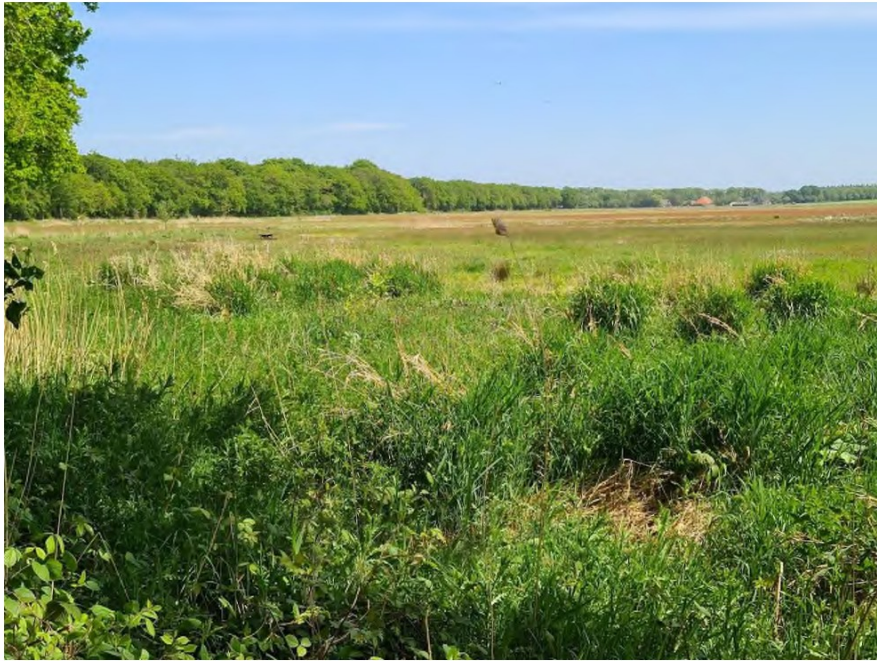
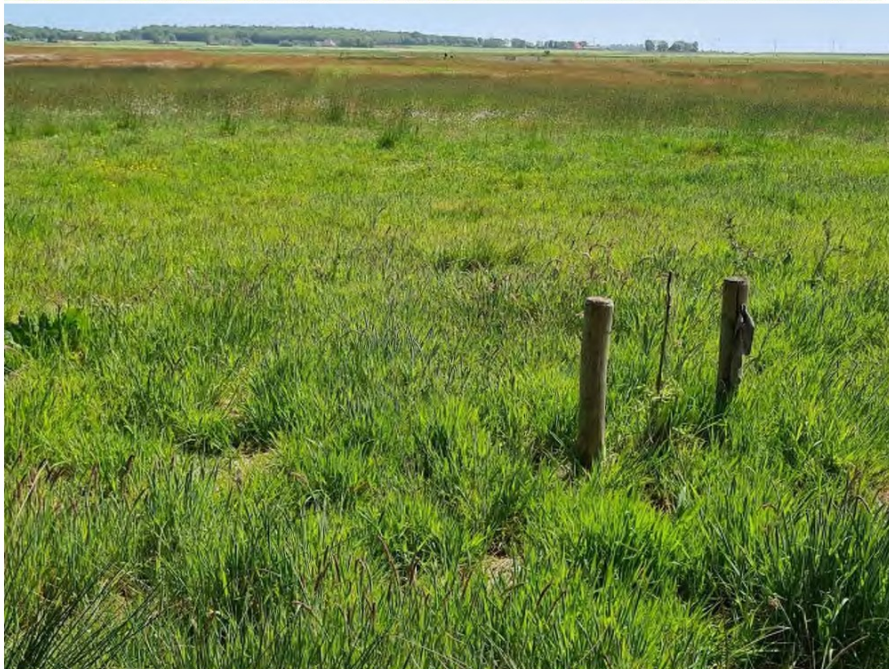
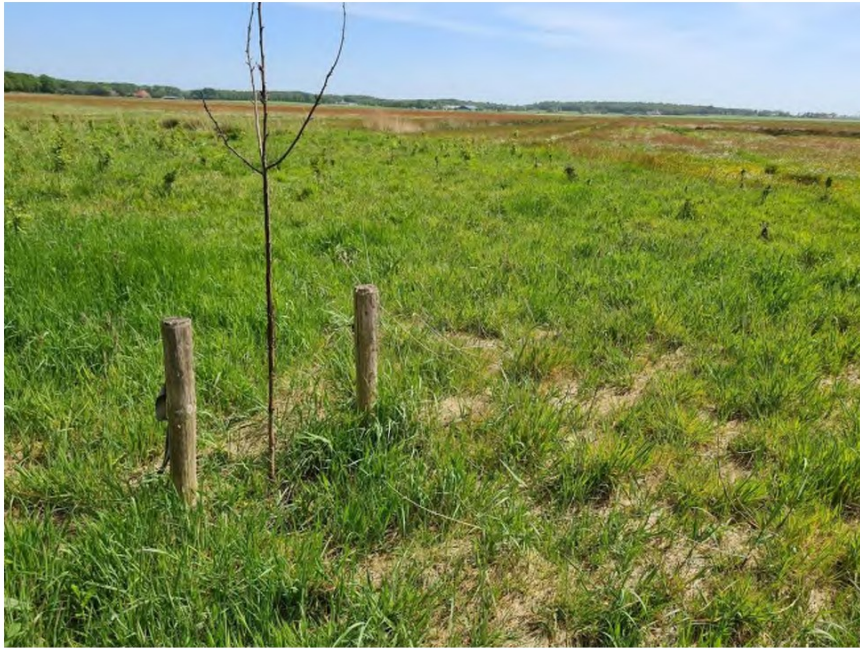
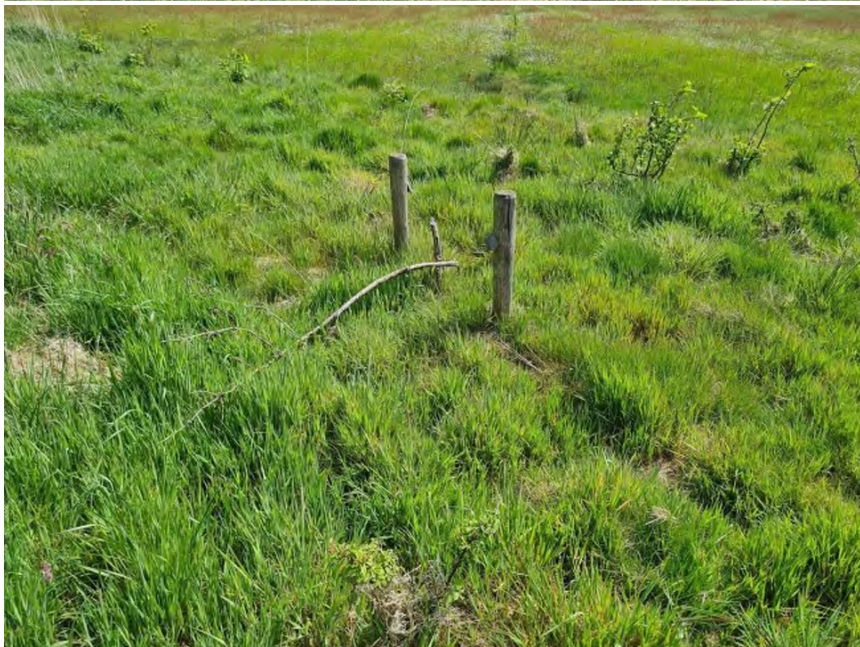
→ alles is in één keer gemaaid in 2021, waarbij geen rekening is gehouden met gefaseerd maaien.

→ er is veel sprake van uitval, door verdroging (verkeerde waterpeil) en veel beplanting is door reeën aangevreten

Beweiden	Geen beweiding	Geen beweiding toegepast
Struweelzone	Niets doen, alleen aanplanten bij grote uitval	Er is sprake van veel uitval door een gebrek aan water en aanvraat door reëen. Herplanting heeft niet plaatsgevonden. Bescherming wordt niet uitgevoerd. 'Struweelzone' veranderd zo snel in nog meer eentonig raai gras.
Poel	Niets doen, zuidkant open houden door maaien en noordkant vrijwaren van maaien	Ten aanzien van de poel zijn geen werkzaamheden uitgevoerd. Alle kanten van de poel worden gelijk gehouden, hier wordt geen

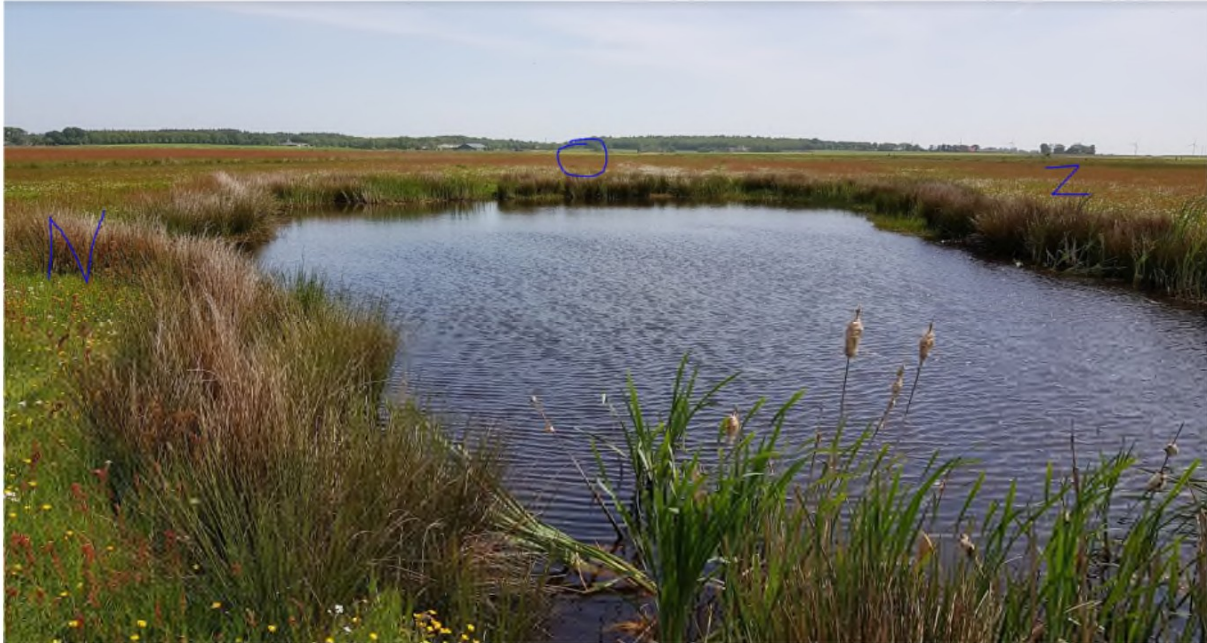
→ Zuidkant wordt gemaaid en blijft open, noordzijde kan zich ruiger ontwikkelen - maaien is niet gedaan, zie foto hieronder

→ de helft van de oppervlakte van de poel moet uit open water bestaan om als voortplantingshabitat voor amfibieën en libellen te kunnen dienen.

→ enkele greppels en greppelbuizen wateren niet goed af, in het plan wordt genoemd dat er nieuwe buizen worden aangelegd om zonder schade beheer te kunnen uitvoeren - er is geen grondwerk uitgevoerd en dus zijn er geen buizen vervangen.

→ “wij controleren in perioden van droogte visueel de oppervlakte van de poel. Op basis hiervan plannen we baggerwerkzaamheden van de poel in”. De poel is regenwater gestuurd en kan dus niet door baggerwerkzaamheden gevuld worden met water.

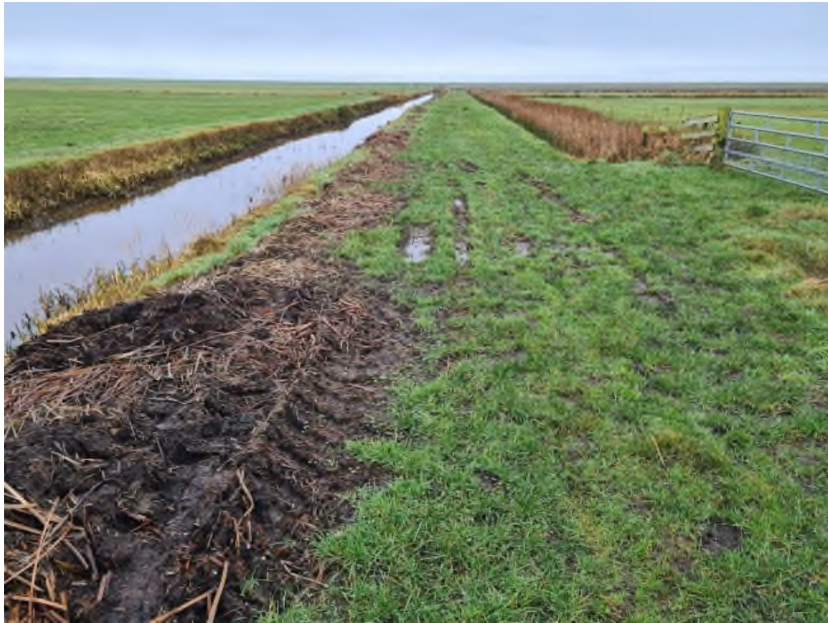
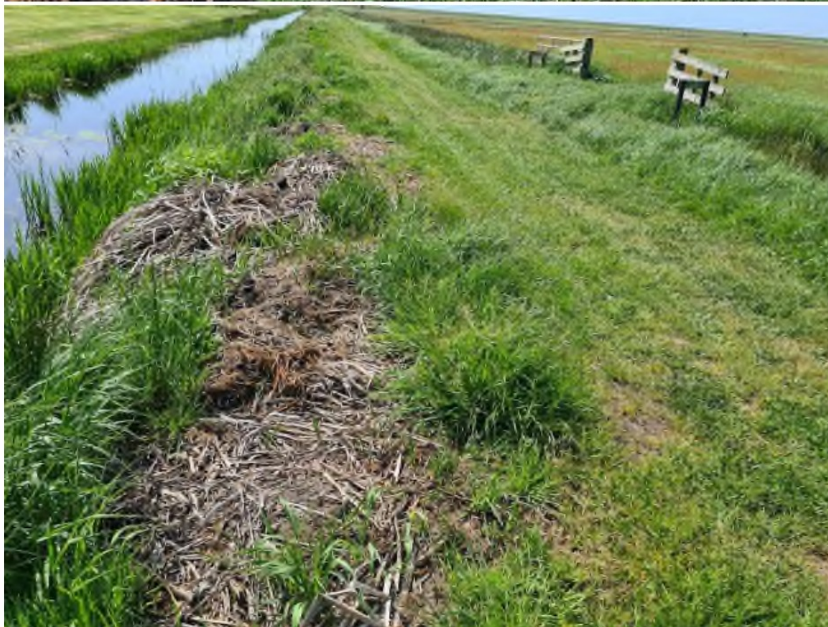
→ Hekkelspecie is niet gefreesd. De eerste foto is gemaakt op 23 januari 2022 en de tweede foto is gemaakt op 15 mei 2022:

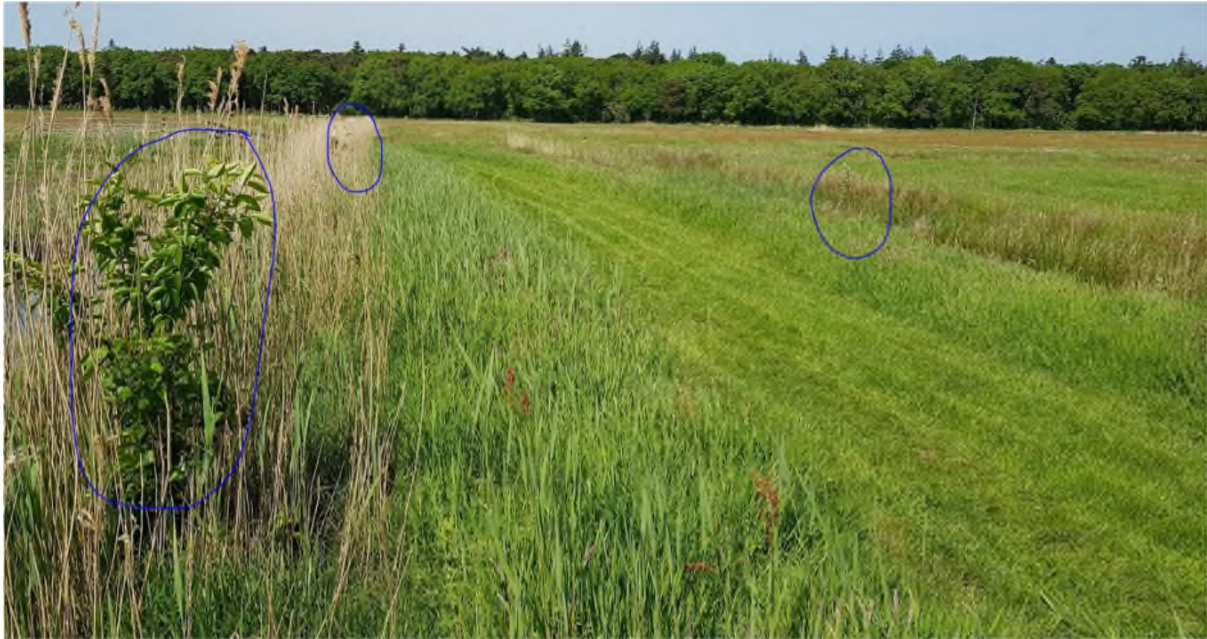
→ bomen aan de slootranden kunnen zich gewoon ontwikkelen omdat niet wordt gemaaid:

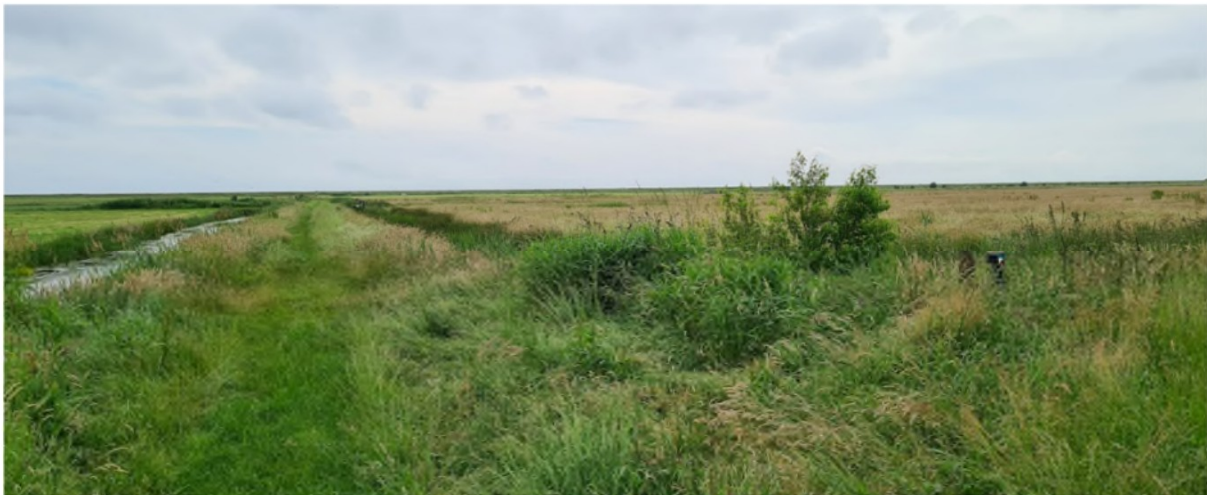
→ wandelpaden worden niet altijd goed onderhouden, zie foto hierboven

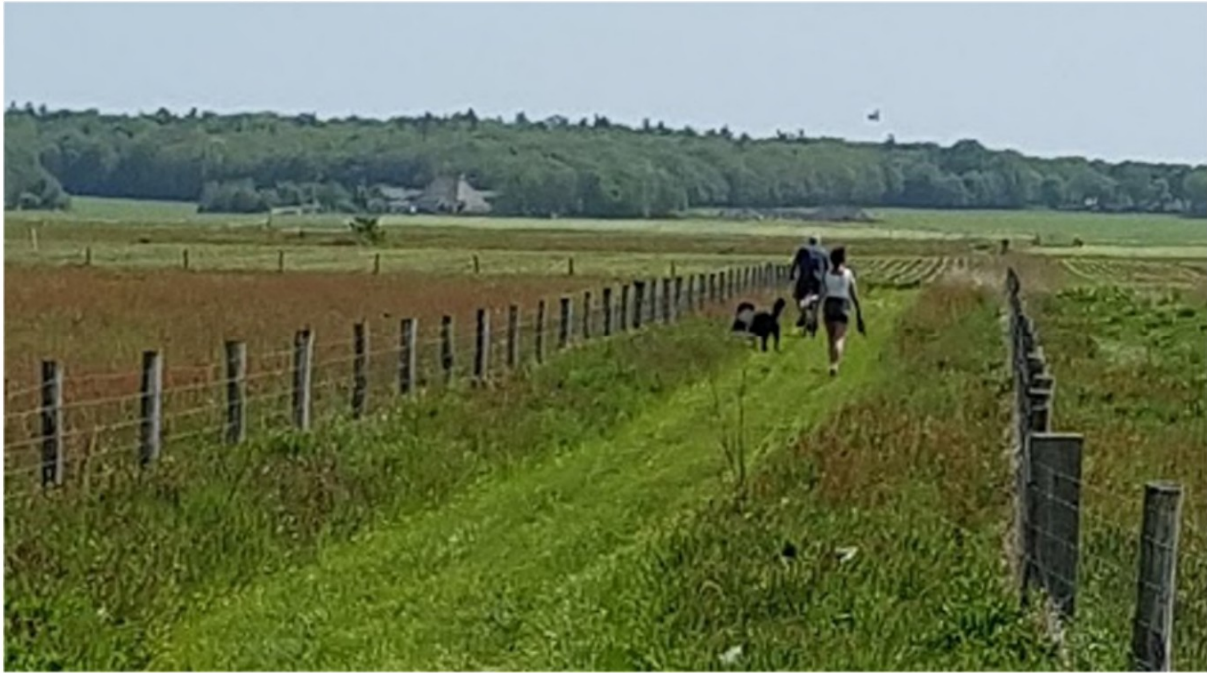
→ duidelijkheid naar bezoekers met openstellingsborden met de spelregels erop waarop wordt gehandhaafd: vaak genoeg komen wij mensen tegen waarvan de honden niet zijn aangeliend.
