Bevindingen

Controle is uitgevoerd in enkele gebruiksruidten van een asperge kwekerij.
De ruidten die gecontroleerd zijn betreffen ruidten waar arbeidsmigranten gehuisvest worden met aangrenzende gebruiksruidten.

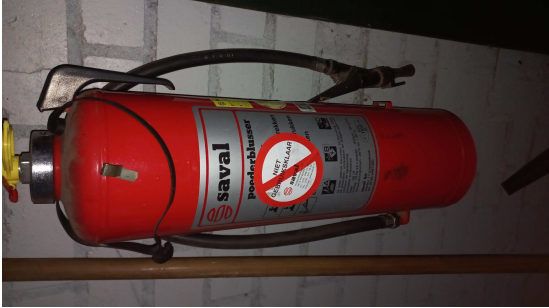
<p>Artikel 6.31 lid 4 Bouwbesluit 2012</p>	<p>De blustoestellen in de schuur zijn voorzien van het opschrift "Niet Gebruiksklaar".</p> <p>Onverminderd het bepaalde in artikel 1.16, eerste lid, wordt ten minste eenmaal per twee jaar overeenkomstig NEN 2559 op adequate wijze het nodige onderhoud aan een bij of krachtens de wet voorgeschreven draagbaar of verrijdbaar blustoestel verricht en de goede werking van dat blustoestel gecontroleerd.</p> <p>De draagbare blustoestellen dienen te worden gecontroleerd en te worden onderhouden. Ze moeten functioneren conform de eisen.</p>

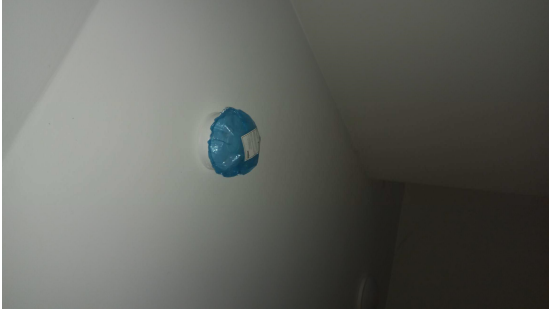
<p>Artikel 1.16 lid 1 onder a en c Bouwbesluit 2012</p>	<p>Alle aanwezige rookmelders op de eerste etage waren afgedekt met een stof hoed waardoor de rookmelders niet functioneren bij brand.</p> <p>Een bij of krachtens de wet aanwezige installatie als bedoeld in hoofdstuk 6 van dit besluit functioneert overeenkomstig de op die installatie van toepassing zijnde voorschriften en wordt zodanig gebruikt dat geen gevaar voor de gezondheid of de veiligheid ontstaat dan wel voortduurt.</p> <p>Tijdens de controle zijn de stofkapjes op ons verzoek verwijderd.</p>

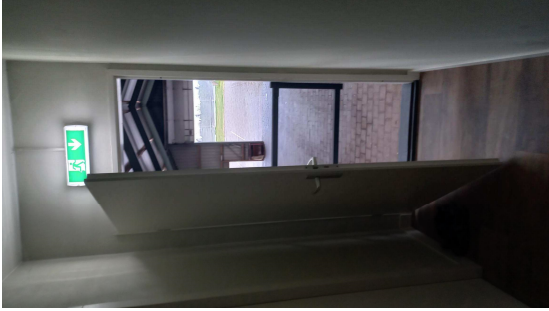
<p>Artikel 7.16 sub b Bouwbesluit 2012</p>	<p>Er hangt vluchtrouteaanduiding boven een deur. Achter deze deur is er geen vluchtmogelijkheid meer. Hierdoor wordt het gebruik van vluchtmogelijkheden belemmerd.</p> <p>Onverminderd het bij of krachtens dit besluit bepaalde is het verboden in, op, aan of nabij een bouwwerk voorwerpen of stoffen te plaatsen, te werpen of te hebben, handelingen te verrichten of na te laten, werktuigen, middelen of voorzieningen te gebruiken of niet te gebruiken of anderszins belemmeringen te veroorzaken waardoor het gebruik van vluchtmogelijkheden bij brand wordt belemmerd.</p> <p>Tijdens de controle is aangegeven de</p>

vluchtrouteaanduiding boven de betreffende deur te verwijderen en geadviseerd de deur af te sluiten.	
Advies	De stacaravans voorzien van rookmelders
