Controleverslag fysiek toezicht Bbk

1. Algemeen			
Locatieadres	[REDACTED]	Toezichthoud(st)er	[REDACTED]
Gemeente	Nuenen	Projectnummer	300434
Kadastrale gegevens	Nuenen sectie [REDACTED] en sectie [REDACTED]	Controledatum	17 oktober 2023
Perceeleigenaar	[REDACTED]	Controletijdstip	13.00 uur

4. Gegevens mogelijke onderliggende melding		(melding opgenomen in de bijlage)	
Meldingsnummer	660471.0 [REDACTED] Nuenen	Startdatum toepassing	5 juli 2023
Meldingsdatum	22 juni 2023	Einddatum toepassing	onbekend
Nummer rapport of certificaat	Partijkeuring Frederiklaan 10a te Eindhoven, Milon BV projectnummer 20231560, d.d. 14 juni 2023		
Herkomst partij	Frederiklaan 10a te Eindhoven	Adviesbureau	Milon
Materiaal	Grond (of afvalstof)	Gemelde hoeveelheid	1.500 m ³
Kwaliteit partij	Aw		
Toepassing	Aanvullen van sloten

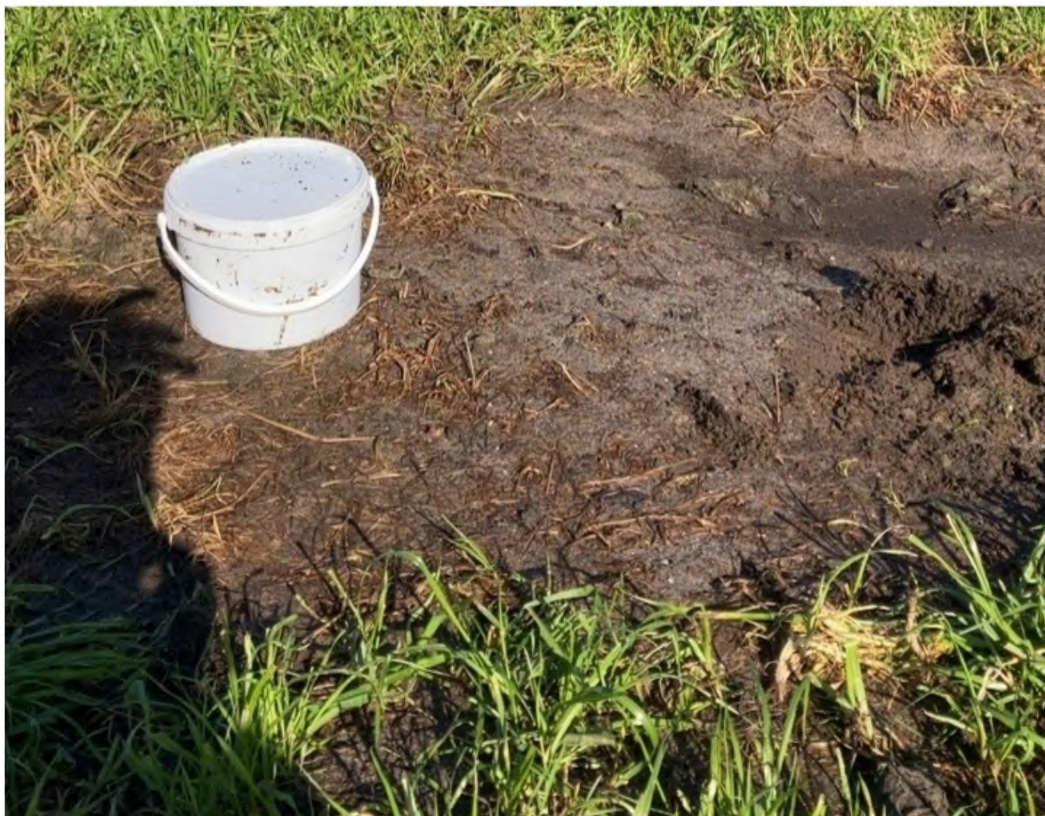
Foto 03: openplekken

Omdat de locatie is begroeid is niet eenduidig vast te stellen waar grond is toegepast en waar niet. Hiervoor is aanvullend onderzoek nodig of informatie van de toepasser/ eigenaar.

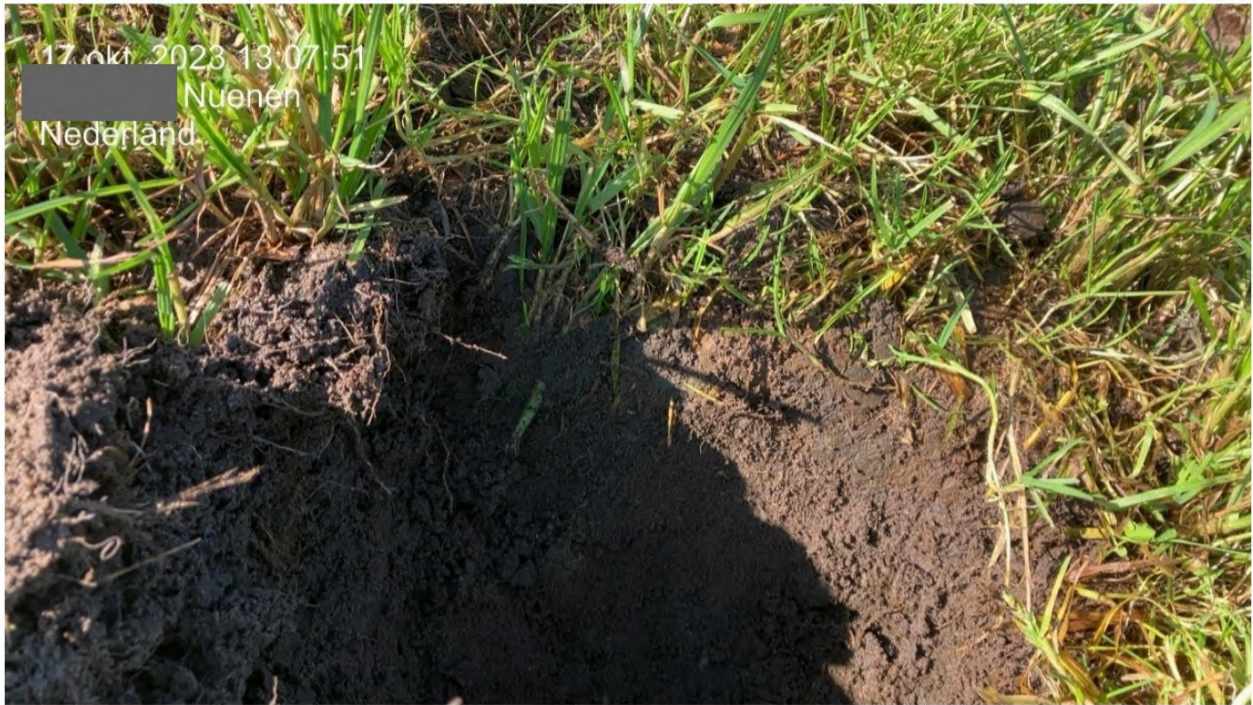
- In de zandige toplaag zijn visueel PE vezels waarneembaar. Dit kan er op duiden dat grond is toegepast die in juni is gemeld in de nabijheid van onderhavige locatie (bbk 660471.0), die eigendom is van dezelfde eigenaar. In dat geval zijn er enkele afwijkingen ten opzichte van de oorspronkelijke melding

- .
- De PE vezels zijn veelvuldig aanwezig in de gecontroleerde grond ter plaatse van de toepassingslocatie op het landbouwperceel gelegen ter hoogte van [redacted] en [redacted] in Nuenen. De PE vezels zijn al geconstateerd tijdens de uitgevoerde partijkeuring ter plaatse van de Frederiklaan 10a te Eindhoven. Gesteld kan worden dat er mogelijk geen sprake is van grond. De toepasser en/of ontdoener had de grond kunnen ontdoen van de vezels bijvoorbeeld door deze te zeven, zoals ook was opgenomen in de partijkeuring.

05: Matig grofzand met PE vezels

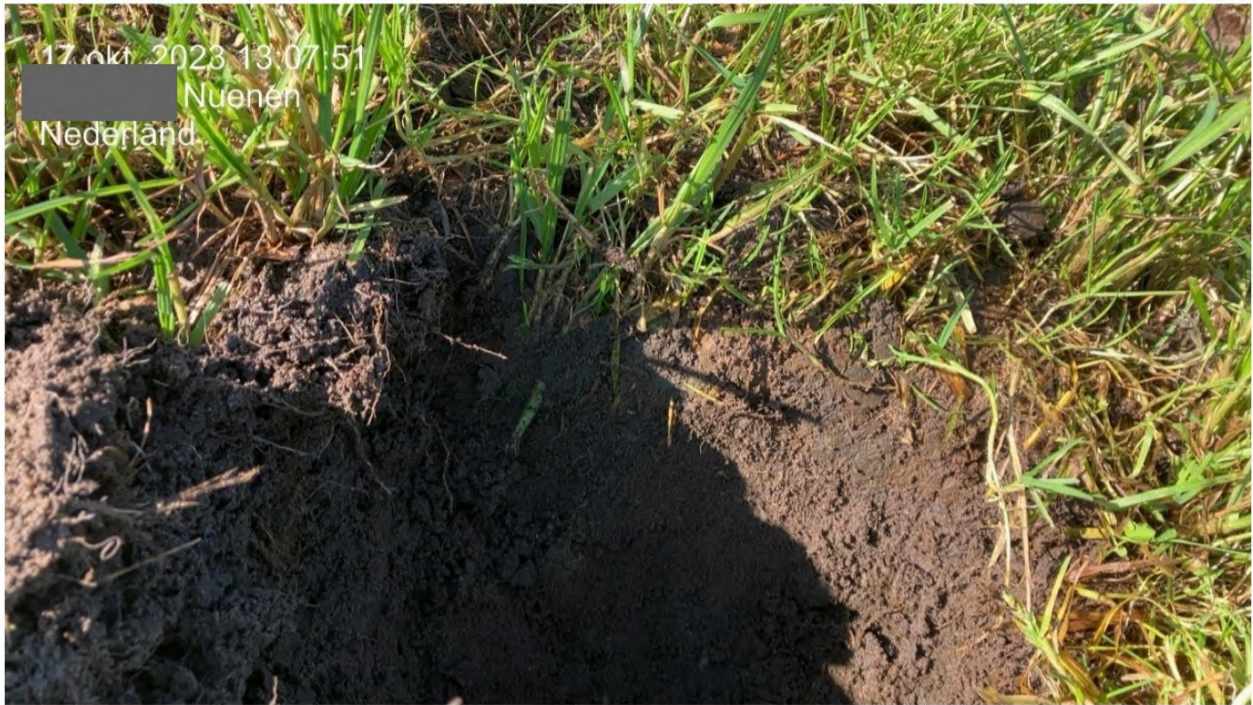
- In de zandige toplaag zijn visueel PE vezels waarneembaar. Dit kan er op duiden dat grond is toegepast die in juni is gemeld in de nabijheid van onderhavige locatie (bbk 660471.0), die eigendom is van dezelfde eigenaar. In dat geval zijn er enkele afwijkingen ten opzichte van de oorspronkelijke melding

- .
- De PE vezels zijn veelvuldig aanwezig in de gecontroleerde grond ter plaatse van de toepassingslocatie op het landbouwperceel gelegen ter hoogte van de Rietmussen en De Dommel in Nuenen. De PE vezels zijn al geconstateerd tijdens de uitgevoerde partijkeuring ter plaatse van de Frederiklaan 10a te Eindhoven. Gesteld kan worden dat er mogelijk geen sprake is van grond. De toepasser en/of ontdoener had de grond kunnen ontdoen van de vezels bijvoorbeeld door deze te zeven, zoals ook was opgenomen in de partijkeuring.

05: Matig grofzand met PE vezels
