## Rapport Brandveiligheid Evenement

Kermis Wierden

09/10/2024 8:51 AM CEST

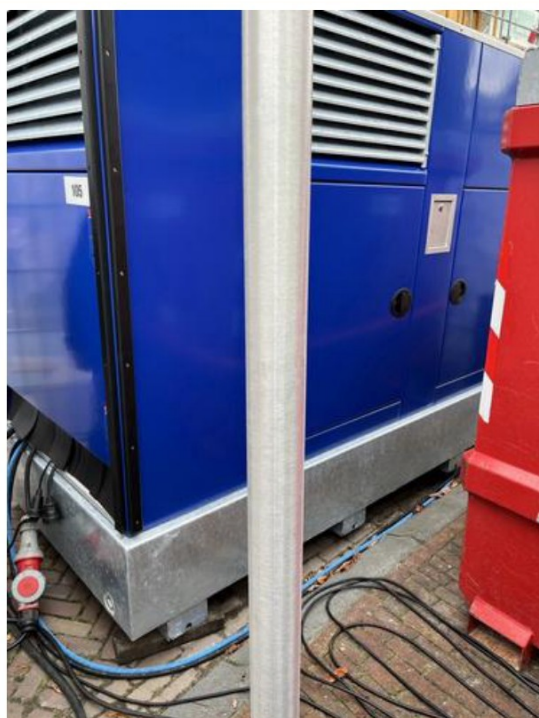
Photo 1

Bij de aggregaten staan op moment van controle nog geen blusmiddelen. Wanneer deze geplaatst zijn daarvan een foto sturen (door exploitant).

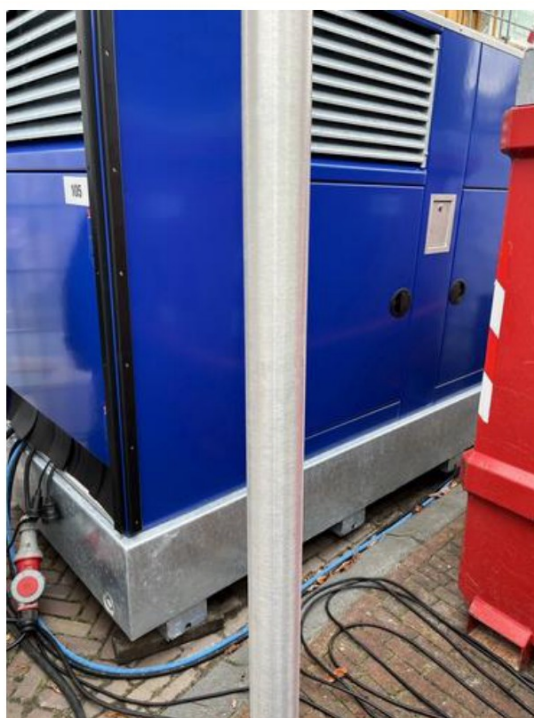
Photo 2

NEE

Worden nog geplaatst, zie eerdere opmerking.

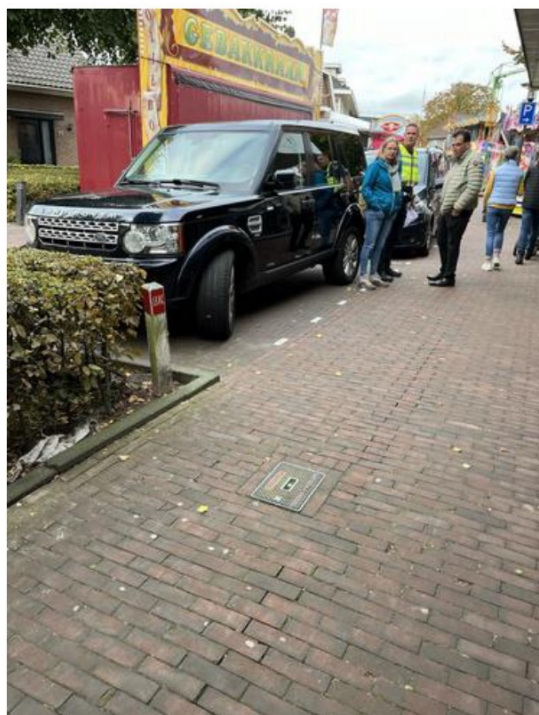
Photo 3

Eerste foto, brandkraan voor Engberts Olthuis, dient vrijgehouden te worden.

Het is dus van essentieel belang dat de kranen voor Engberts Olthuis en Nijverdalseweg 43 ten alle tijde goed te bereiken zijn.

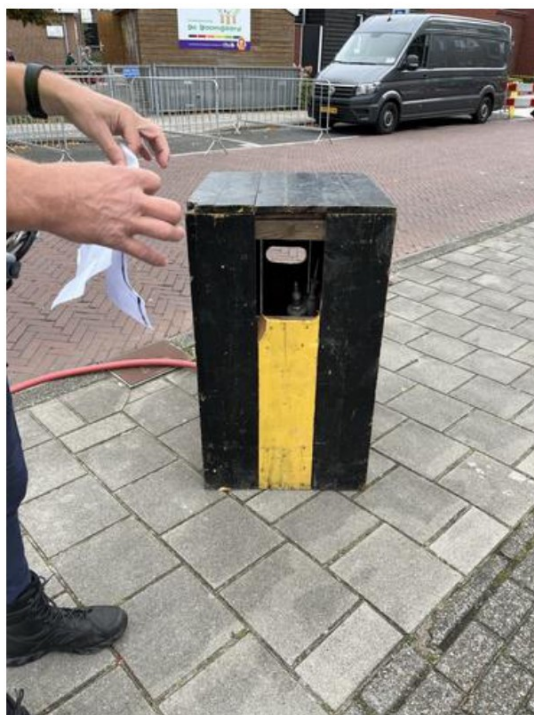
Photo 4

Tweede brandkraan, (nijverdalsestraat 43) stond bij controle een vrachtwagen boven op. Niet te controleren op die manier. Exploitant stuurt een foto van de brandkraan naar Rina Brink, gemeente Wierden.

Foto 2 is een brandkraan, diameter 71,4. Wordt gebruikt voor eendenkraan en is afgedicht met een kist.
