## Rapport Brandveiligheid Evenement

Kermis Wierden

### Kenmerk inspectie

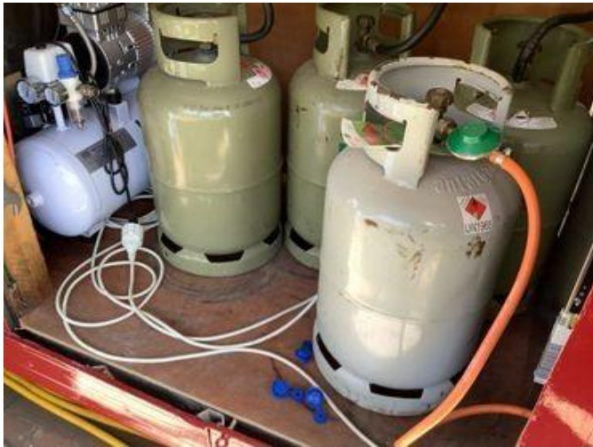
Foto 1

Is de gasinstallatie inclusief de onderdelen in goede staat, gekeurd en op  
de juiste manier toegepast?  
(BGBOP: artikel 4.10)

JA

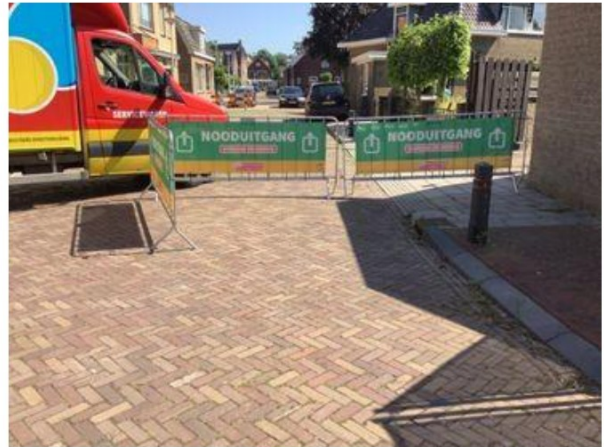
Foto 2

Als gevolg van Corona maatregelen is het terrein meer afgezet dan anders zou gebeuren. Hier is tijdens de controle specifiek naar gekeken. Dit is door de toezichthouder als voldoende veilig beoordeeld. Organisatie past de afzetting mogelijk nog aan tijdens het evenement. Aangegeven is dan ook aandacht te houden voor de vluchtwegen.

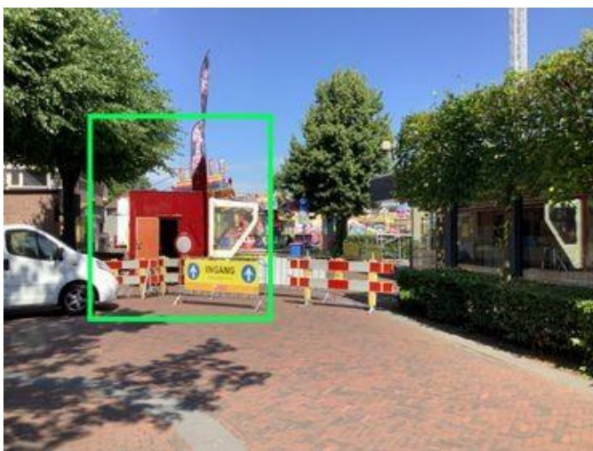
Foto 3

Zijn bakkramen/-wagens op voldoende afstand geplaatst van gebouwen, bouwsels en andere bakkramen/-wagens?  
(BGBOP: artikel 5.14)

JA

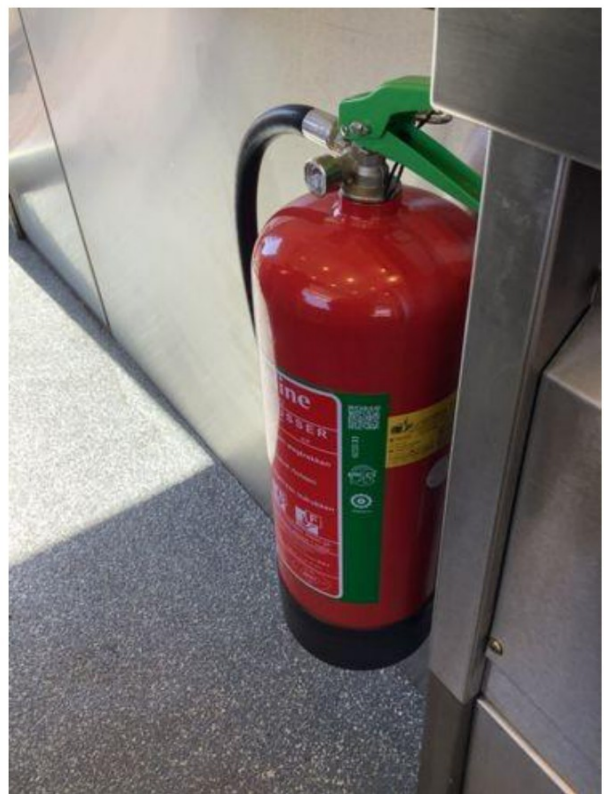
Foto 4

Beperkt getoetst als gevolg van dat de blustoestellen zich bevinden in de (afgesloten) attracties.  
Bij het aggregaat ontbrak nog een blustoestel. Een medewerker van de organisatie heeft aangegeven hier alsnog een blusser te zullen plaatsen.

Voorwaarde: Brandblusser plaatsen bij aggregaat.

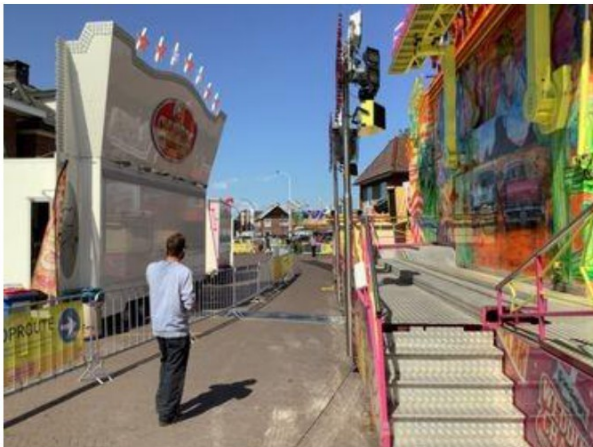
Foto 5

Indien er van de calamiteitenroute gebruik moet worden gemaakt dienen hekwerken en mogelijk luifels van kramen te worden verwijderd en/of ingepakt. De inschatting van de toezichthouder is dat de route binnen acceptabele tijd kan worden vrijgemaakt. Over het algemeen zijn alle omringende objecten goed bereikbaar.

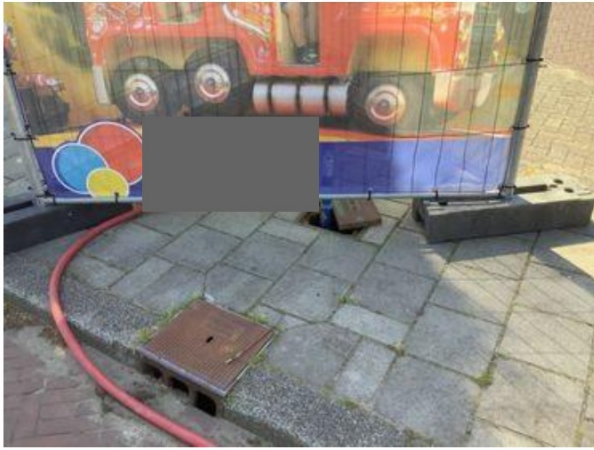
Foto 7

In de adviseringsfase is akkoord gegeven op het niet bruikbaar zijn van een brandkraan gelegen aan de Bongerd.  
Door wijziging van de indeling van de kermis is de brandkraan alsnog bruikbaar.
